出國報告（出國類別：實習）

## 風力機組維護技術實習

服務機關： 台灣電力公司

出國報告名稱：風力機組維護技術實習

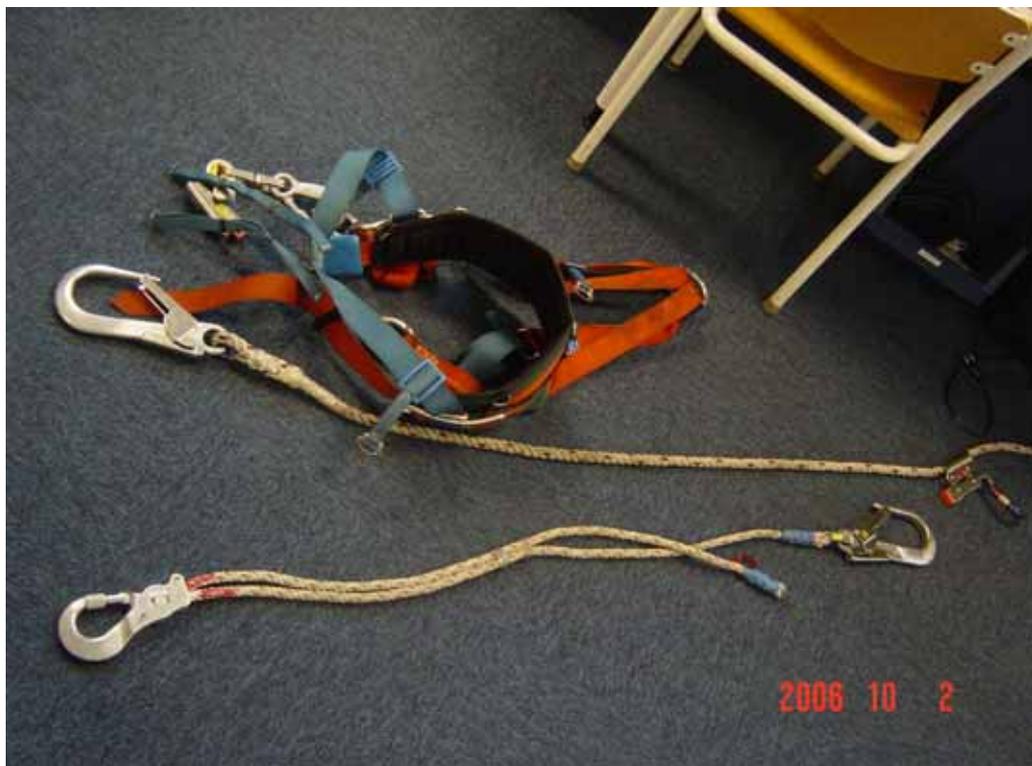
圖 1 安全帶及工作安全繩

安全帶如圖 1，有防振吸收器使人員從 20Kg 減振至 5Kg，安全帶常用時其壽命為 2 年，最長為 6 年；安全帶不可放置在陽光下，需存放在陰涼處所。如果有人員工作不慎在安全帶幫助下使人員安全，此安全帶需更新，不可再重複使用。因安全掛勾(D-Link)處會產生變形，D-Link 之安全性不足，將造成人員重大傷害。在使用安全帶前，工作使用者應自行檢查，如發現掛勾處有變形應立即更新以確保自己的安全。在機艙頂端工作，頂端有提供掛勾處之橫桿，桿之兩端切記不可使用掛勾，因其支持力不足，無法承受人員之重力。

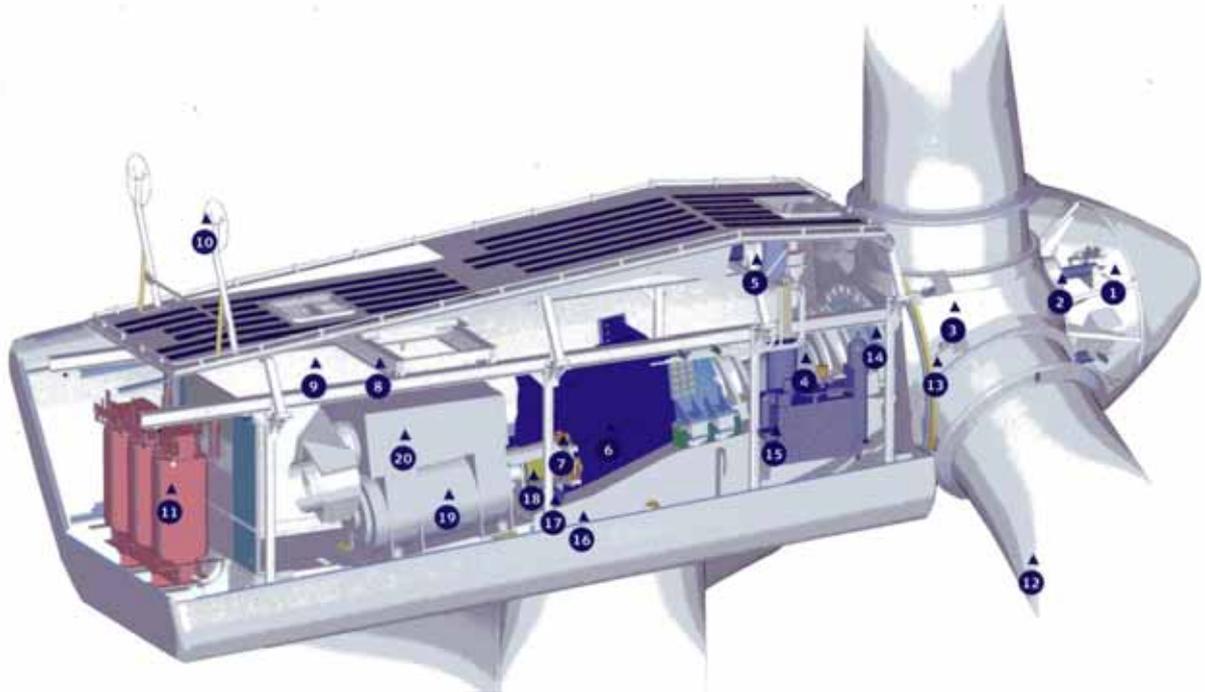
圖 2 V80 風機構造 (取自 Vestas V80-2.0MW 型錄)

①輪轂控制器	②旋角油壓缸	③葉片輪轂	④主軸
⑤油冷卻器	⑥齒輪	⑦機械碟煞	⑧吊車
⑨VMP 機艙控制器含轉換器	⑩超音波風計	⑪高壓變壓器	⑫葉片
⑬葉片軸承	⑭轉子閉鎖系統	⑮液壓單元	⑯機器基礎
⑰迎風齒輪	⑱組合碟盤連接器	⑲OptiSpeed®發電機	⑳發電機用空氣冷卻器

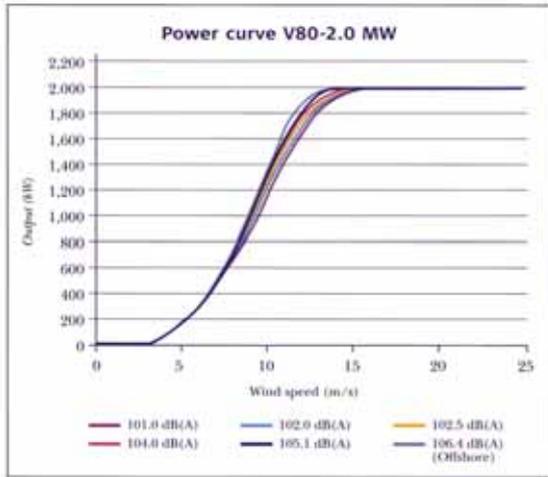
圖 3 噪音與風速與輸出關係  
取自 Vestas V80-2.0MW 型錄

風機運轉發電會產生噪音，Vestas 設計有不同噪音之風機供選擇，如圖 3，有 105.1dBA、104.0dBA、102.5dBA、102.0dBA、101.0dBA 等 5 種機型，噪音愈低者需較充沛之風力。在 101.0dBA 之機型，其配備有 OptiSpeed®，圖 4 明顯指出低噪音的回轉速度因效益影響約在風速 4m/s 到 8m/s 間有噪音差 7dB(A)。在實際運用上，距離 340m(輪

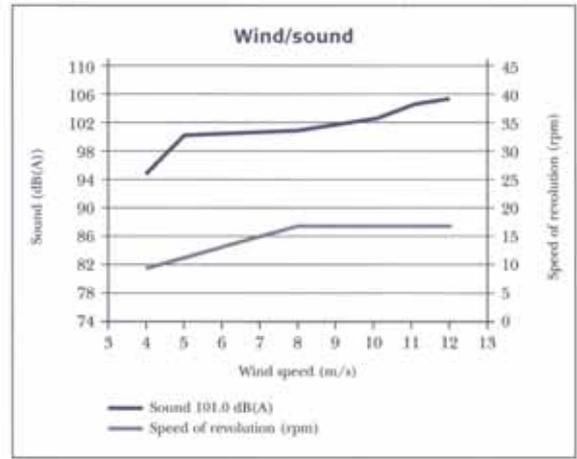
圖 4 噪音與風速關係  
(取自 Vestas V80-2.0MW 型錄)

較離地 78m)處，噪音可從 44.5 降低至 40.4dB(A)——約降低大於一半音階能量。由此可知低噪音型風機安裝處仍需遠離村莊，才能避免影響居住環境品質。

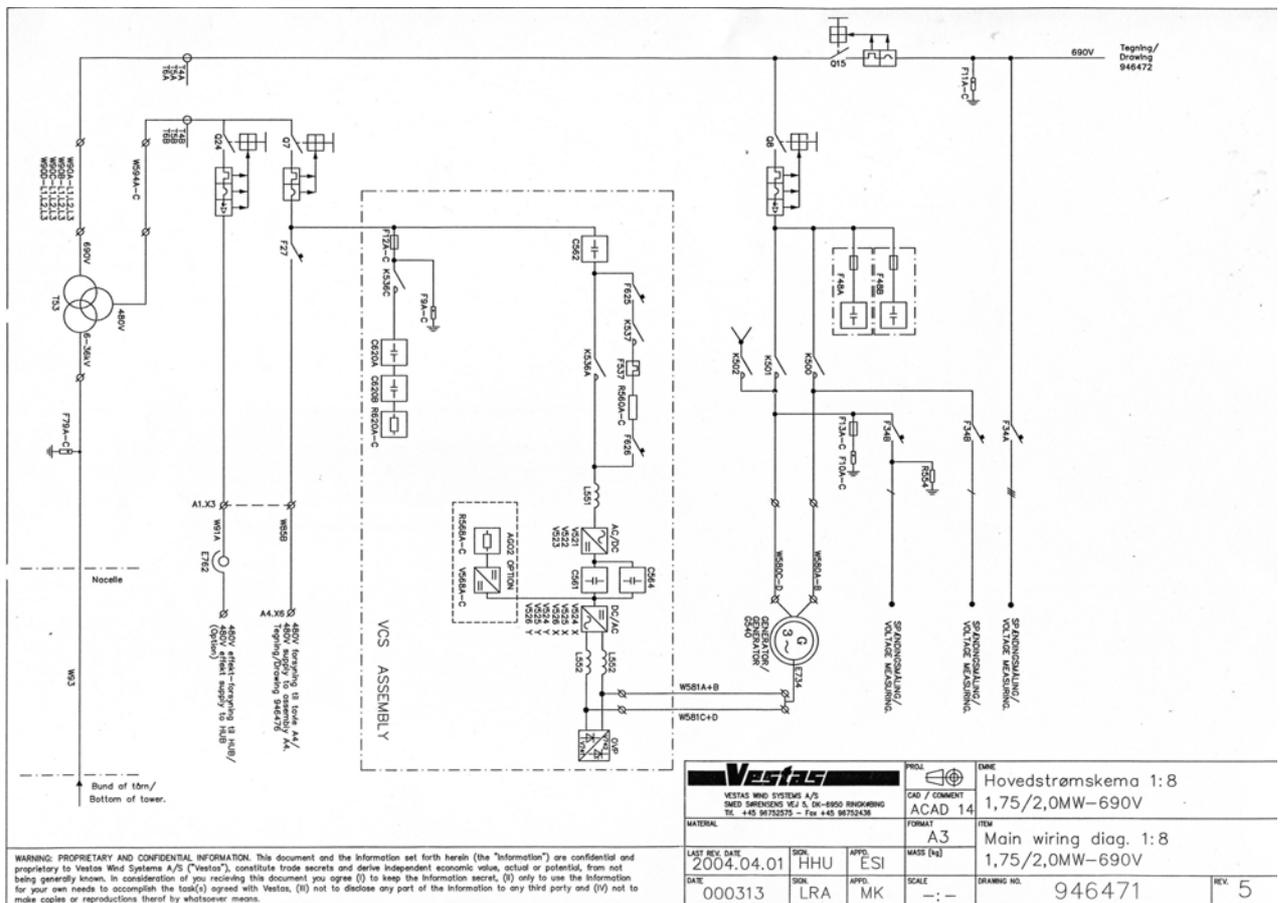
圖 5 風力發電單線圖(取自 Vestas VCS 訓練講義)

#### A. 風力發電單線圖，如圖 5。

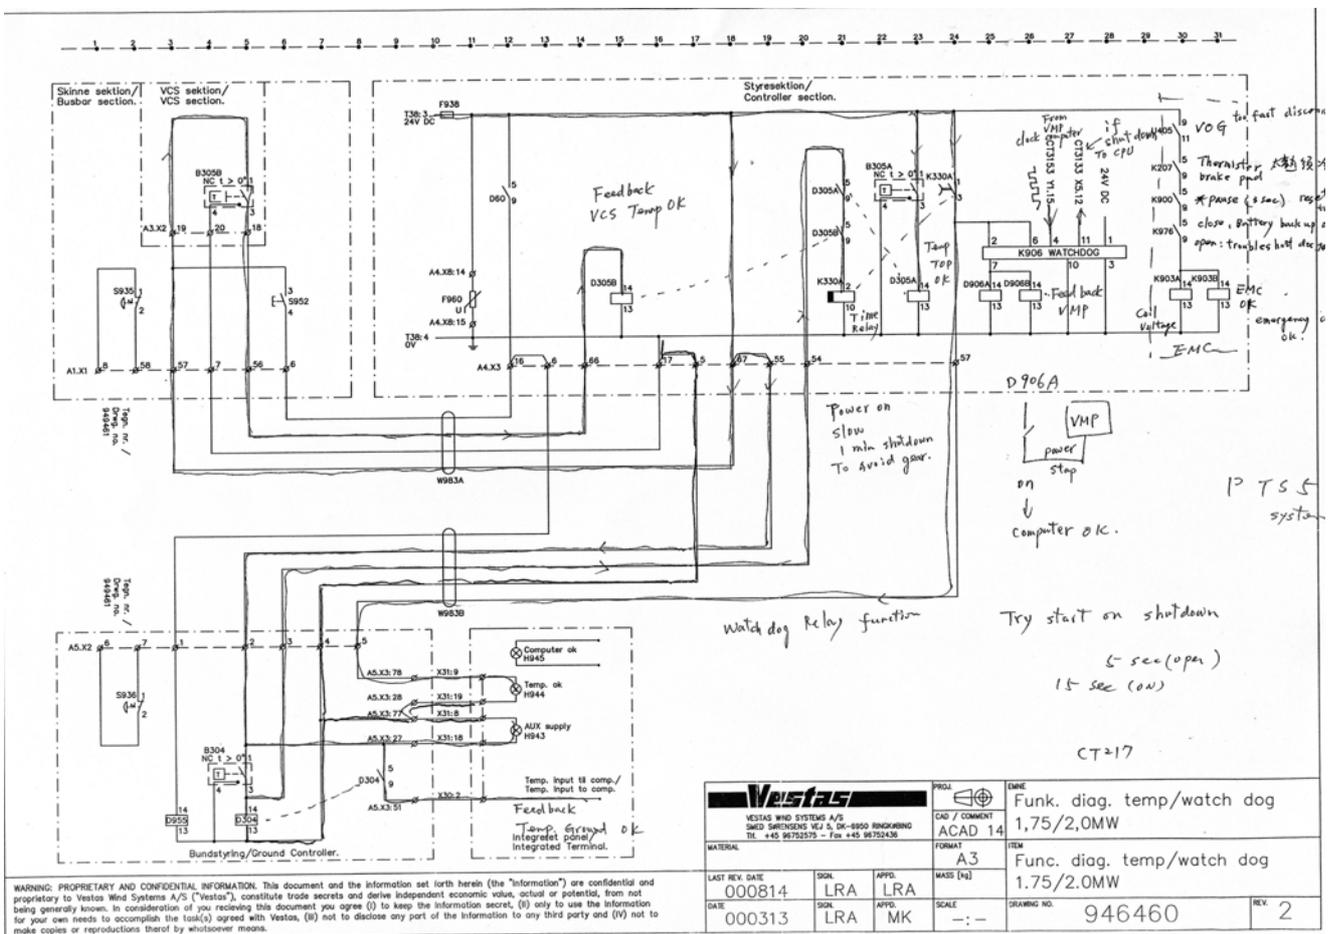
圖 6 溫度/Watchdog 電路(取自 Vestas VCS 訓練講義)

在風機中溫度迴路控制著控制器的電源，如迴路故障，風機無法運轉。此回路有 3 個主要電路，(1)頂端 VMP、VCS 控制器箱溫度、地面控制器箱溫度，(2)輔助電源，和 (3)控制器動作正常。當 DC 電源加壓，輔助電源燈 H943 亮 ON。地面控制器(Ground controller)之溫度高於 0°C，B304 動作 ON，使得 RY D304 動作。機艙控制器(Top controller)之溫度高於 0°C，B305A 動作 ON，使得 RY D305A 動作。VCS 控制器(VCS controller)之溫度高於 0°C，B305B 動作 ON，使得 RY D305B 動作。當 D305A 和 D305B 都動作後，延時電驛 K330A 動作。使得溫度燈亮(temp. ok)，同時啓動 Watch dog。Watchdog(K330)功能為當溫度高於 0°C，溫度電路由 K330A 動作 ON，Watchdog K906 內部動作 RY 1，使得 D906 動作 close，VMP 控制器啓動。VMP 控制器開始脈衝波(clock)信號，電腦 ok，H945 燈亮。當脈衝波信號消失係因電腦軟體錯誤，Watchdog 動作閉合 RY2 回饋至 VMP，經 15 秒後 RY1 開啓 open；經 5 秒後 RY1 閉合，電腦 ok，H945 燈亮。實驗室模擬 K906 斷線故障、D305 繼電器故障、選擇開關 Q8 斷線故障等查修找出問題點。

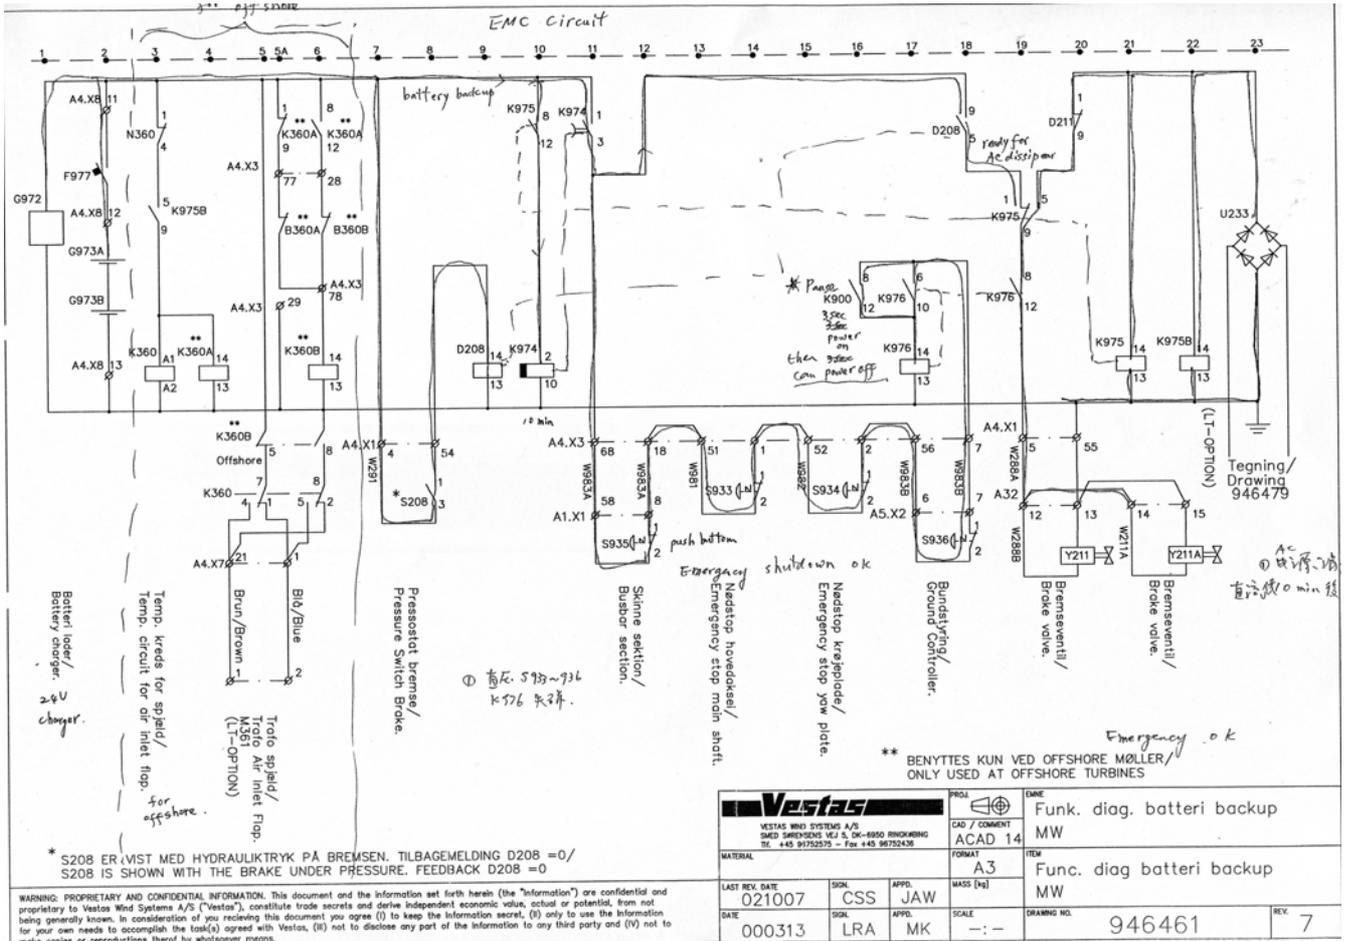
圖 7 緊急/電池備用電路(取自 Vestas VCS 訓練講義)

當風機 AC 電源消失時，風機將立即無法控制，將造成重大傷害。為避免此傷害發生，設計有緊急備用電路，電源改由電池提供約有 10 分鐘，使機組有充分時間停機。主要迴路有(1)27.3VAC 電源供給，(2)電池直流電源供給，(3)電氣煞車電磁閥電路，(4)緊急停止電路，(5)自動切換電路。實驗室模擬 S935 斷線故障、K974 繼電器故障等查修

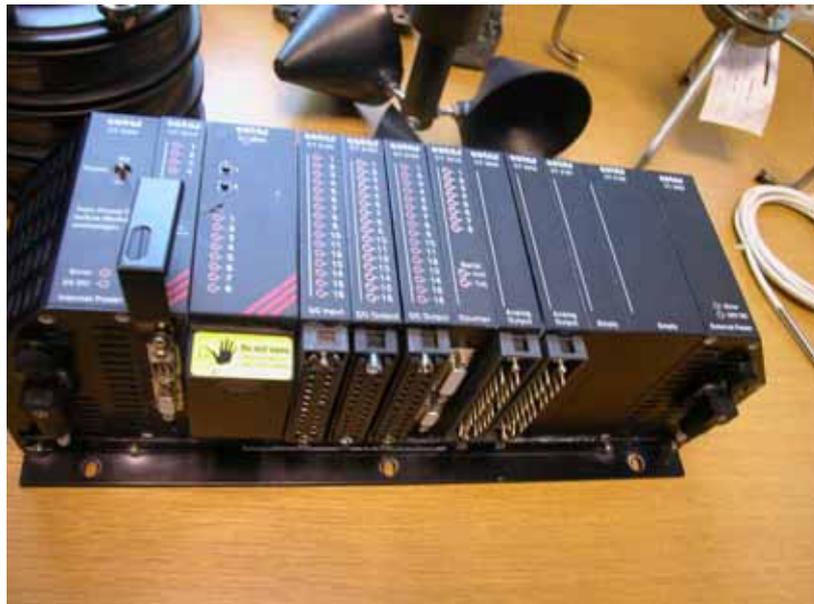
圖 8(A) 控制器

VMP5000 控制器共四種，有輪轂、機艙、地面和 VCP 控制器。

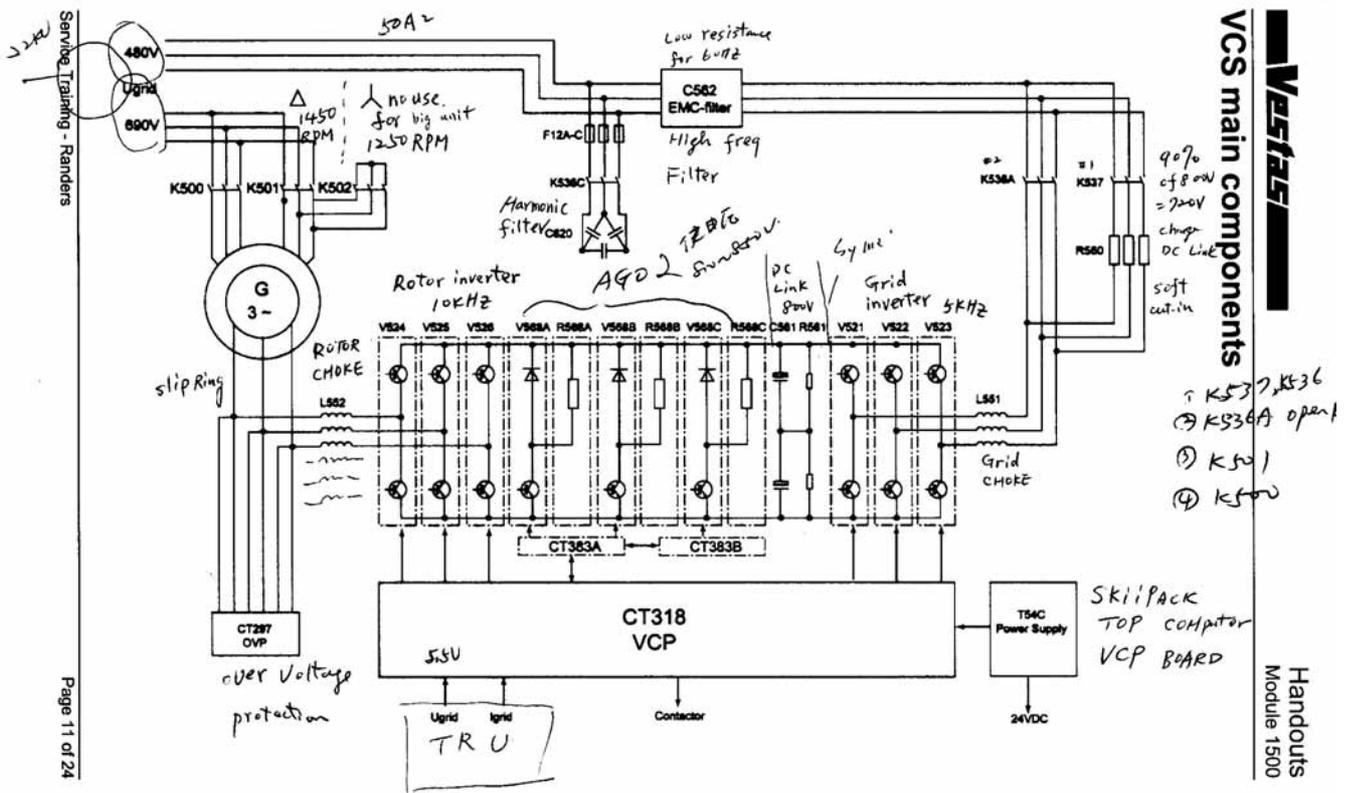
圖 9 VCS 主要元件圖(取自 Vestas VCS 訓練講義)

VCS(Vestas converter system)(Opti speed)主要控制元件如圖 9，使用 VCS 的優點為(1)在低風速下有最佳的葉片輪廓，(2)累積動能在轉子，(3)功率因數  $\cos \phi = 1.0$ ，(4)變化的速度：較低負荷於塔架上和推動的風力，可能產生較低的噪音(NMRS)，(5)輸出電力 KW 可精確控制。以 V80 為例，當轉子機械速度小於轉子磁場速度時，定子線圈最大輸出 1.8MW；當轉子機械速度大於轉子磁場速度時，轉子線圈亦可輸出電力，最大可提供有 200KW 輸出。如此，V80 風機最大輸出電力 2.0MW。電力轉換輸出會產生諧波噪音，顯示如同高頻的正弦波，諧波噪音在系統的線圈上產生熱，使繼電器或電磁閥較容易損壞。AGO(Anti grid option)為當系統故障，風機通過故障期間，再與系統並聯輸出電力。V80 使用 AGO2 模式，當系統從滿載脫離，受系統短路跳脫，使用 AGO2 模式，風機繼續運轉維持有 150ms，K500 仍與系統並聯中，當系統短路故障排除，風機立即恢復發電，於 150ms 期間使電力恢復 80%出力。控制器使用 VCP 處理器，輸入並計算電流、電壓、電力、頻率和零點跨越檢出，且控制和監視轉換器及與地面/頂端處理器之通訊。實驗室模擬 K500 回授接點信號斷線故障，、K974 繼電器故障等查修找出問題點。

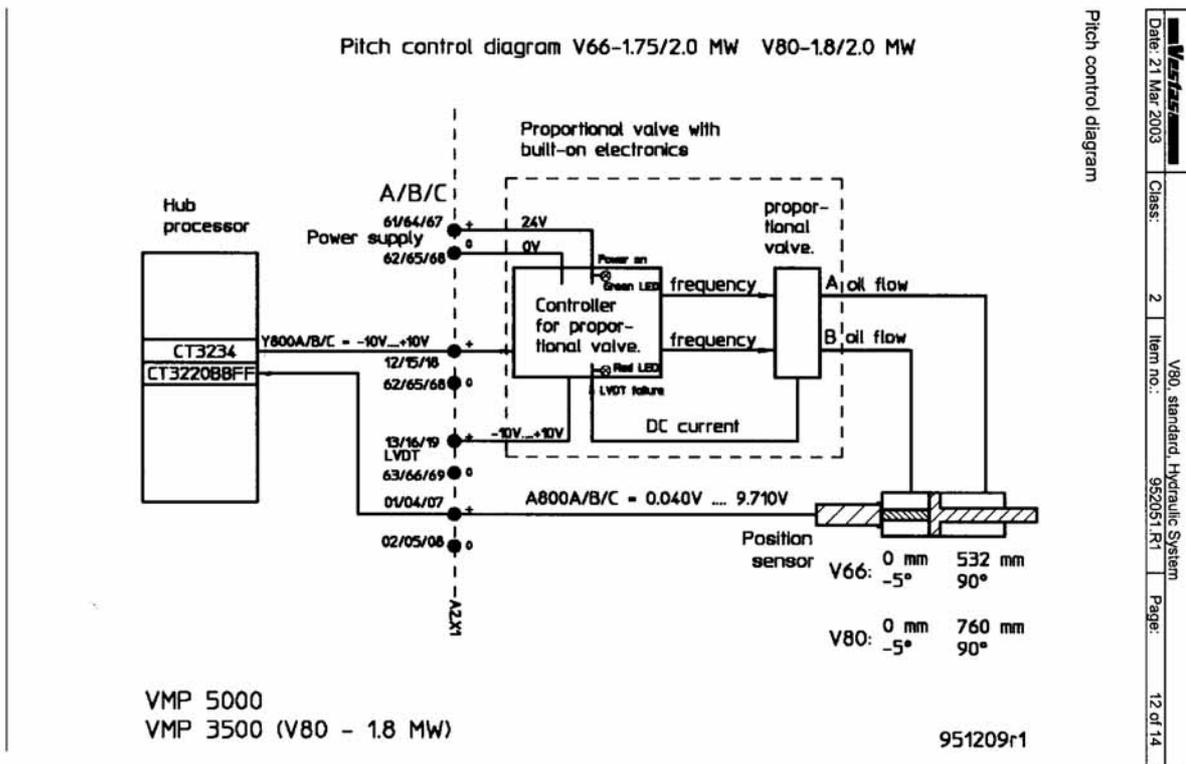
圖 11 旋角控制器方塊圖(取自 Vestas VCS 訓練講義)

旋角控制器如圖 11，輪載處理器輸出控制信號至比例閥控制器，經比例閥至旋角伺服器，伺服機的位置回授至輪載處理器，為一回授控制器，可精確控制旋角角度，控制角度為 $-5^{\circ} \sim 90^{\circ}$ ，其壓油控制管路圖 12。

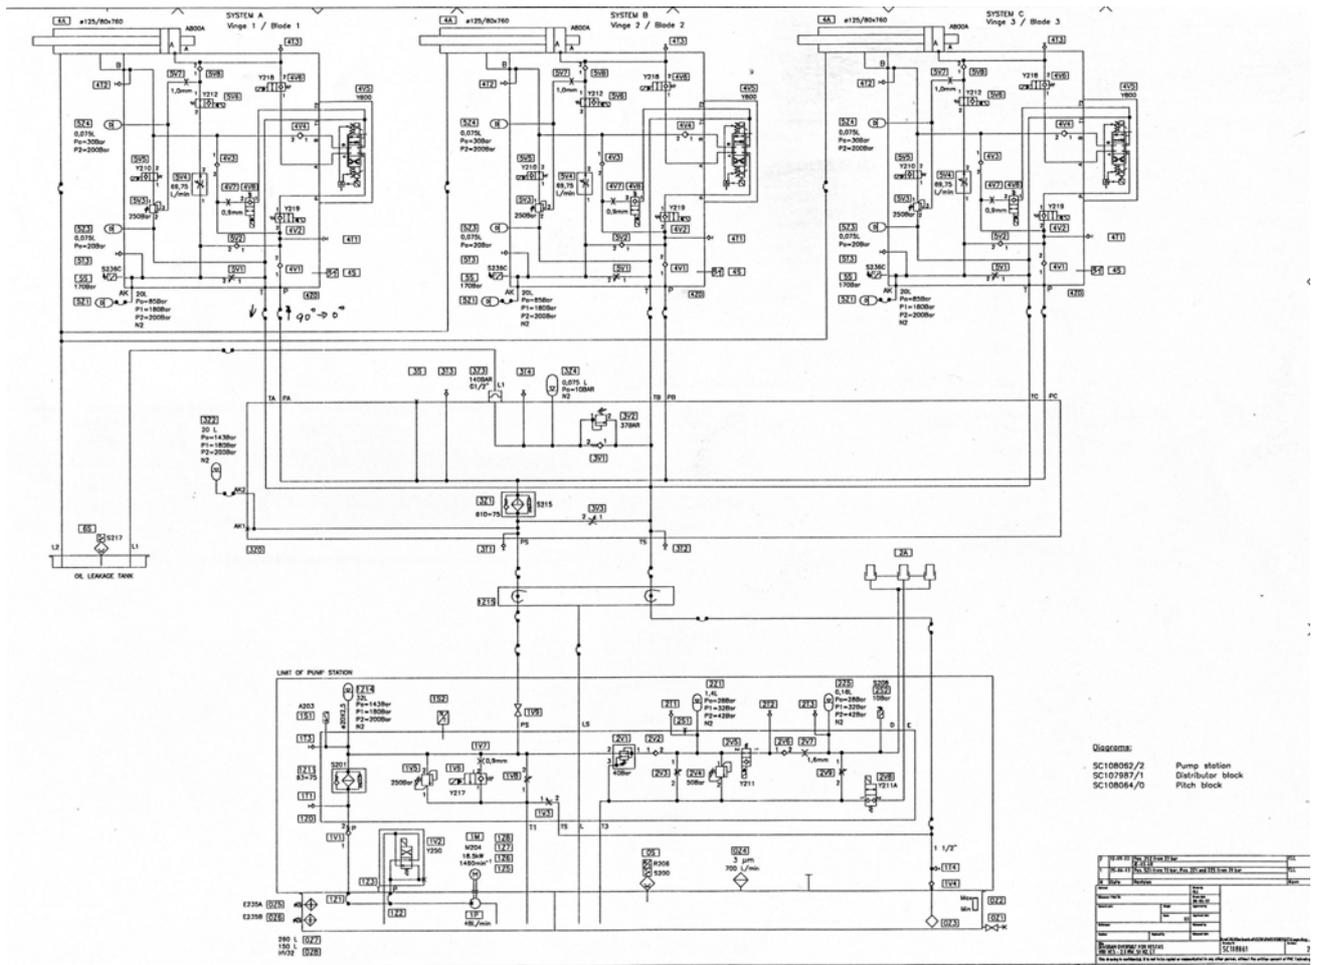
圖 12 V80 旋角控制壓油管路圖(取自 Vestas VCS 訓練講義)

$90^{\circ} \rightarrow 0^{\circ}$

- 1 所有電磁閥在正常狀況下加壓
- 2 油壓正常
- 3 比例閥送電( $90^{\circ} \rightarrow 0^{\circ}$ )，壓油送至伺服機油壓缸
- 4 油壓缸之 PISTON 移動至  $0^{\circ}$  位置，回油至油槽。

$0^{\circ} \rightarrow 90^{\circ}$

- 1 比例閥送電( $0^{\circ} \rightarrow 90^{\circ}$ )，壓油送至伺服機油壓缸正側
- 2 油壓缸之 PISTON 移動至  $90^{\circ}$  位置，回油從油壓缸負側到系統
- 3 回油從油壓缸負側在壓油管路再循環到油壓缸正側

EMC

- 1 油泵斷電和閥被切換
- 2 系統蓄壓器和旋角蓄壓器將壓油傳送到油壓缸
- 3 壓油在 pilot 管線開啓 5V3 閥，使油可流回油槽
- 4 油壓缸移動和油流回油槽
- 5 如有足夠的回流油壓，回流油會在油壓缸再循環。

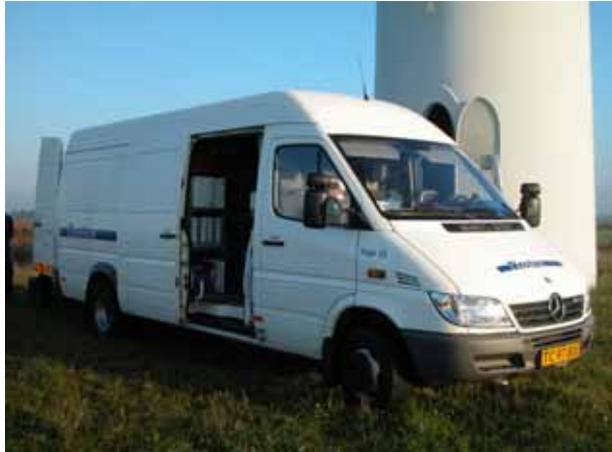
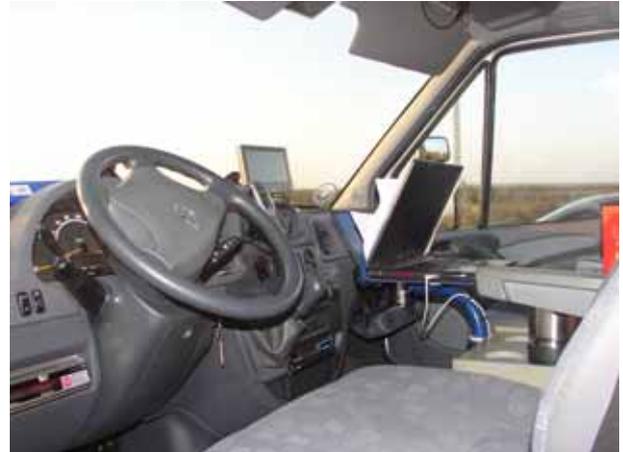
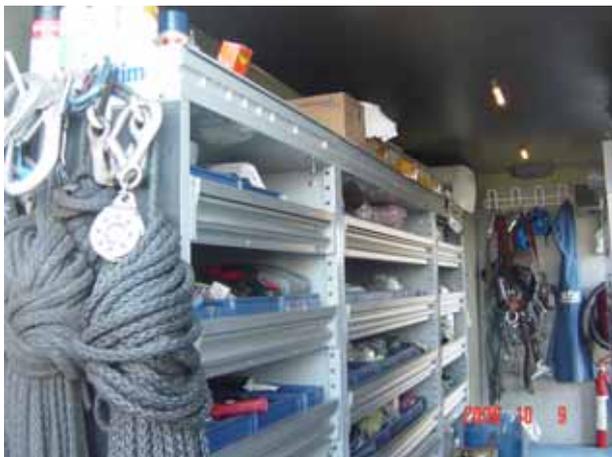
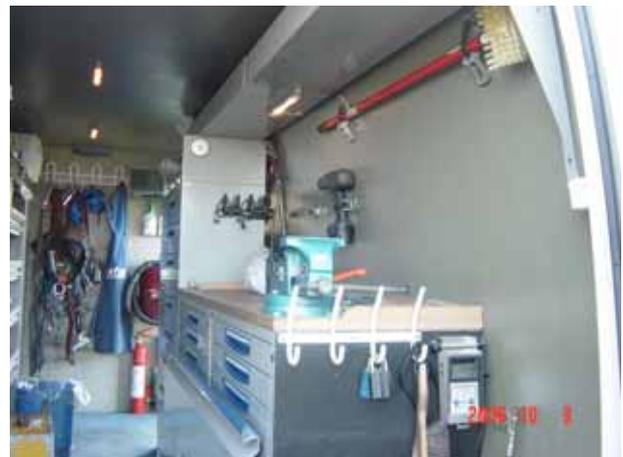
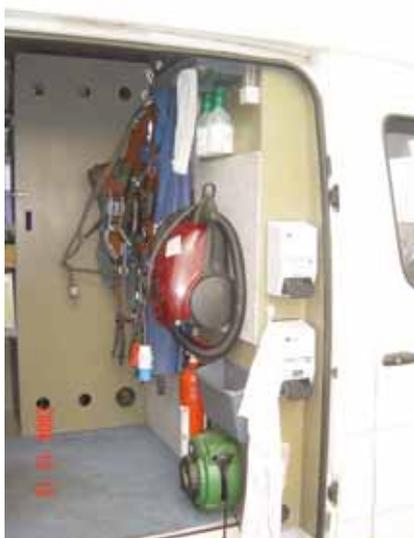
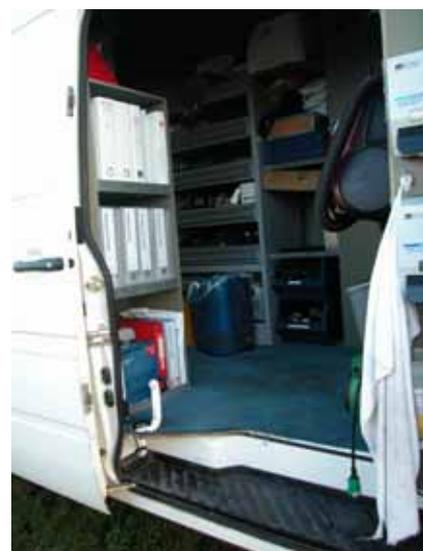
- 1 使用車輛，車上有工具室、備品、小倉庫、簡易修理桌、電腦連線風機、維護手冊、洗手設備等

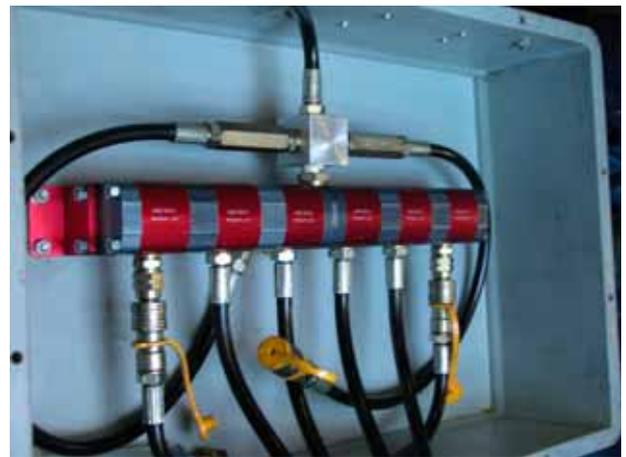
加潤滑油工具一分配器

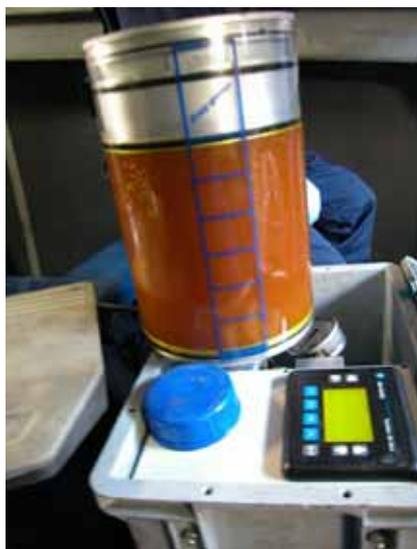
加潤滑油工具一定量泵

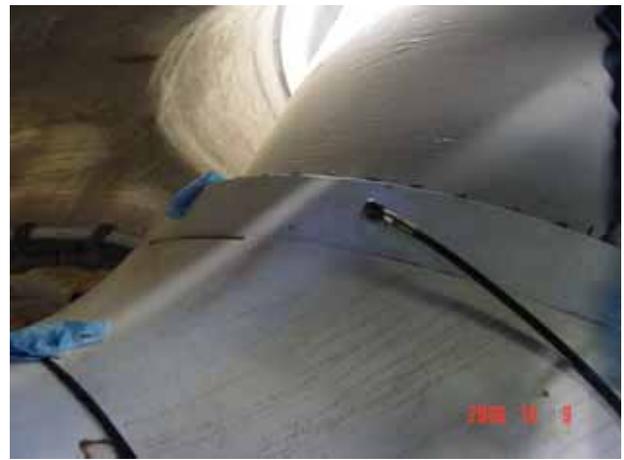
3 Pitch 軸承潤滑油更換及洩漏檢查，加潤滑油需配合維護模式操作控制器，潤滑時旋角要不停地在動作，且隨時保持機艙清潔；油污需清拭，以利徵狀檢查。

旋角軸承加潤滑油

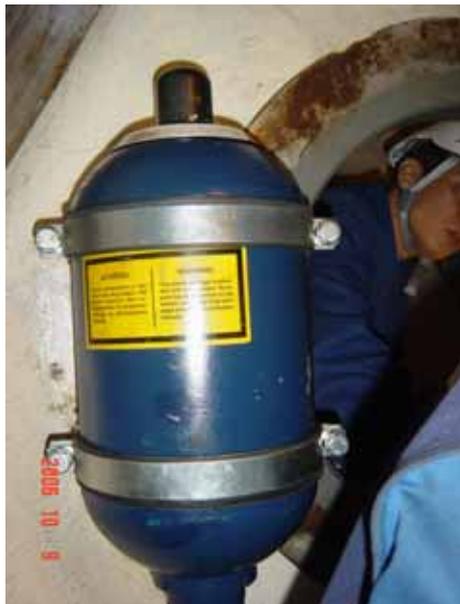
4 液壓油系統壓力檢查、過濾器更換，蓄壓器壓力檢查，壓力不足時需氮氣補充。

輪轂內 pitch 用蓄壓器

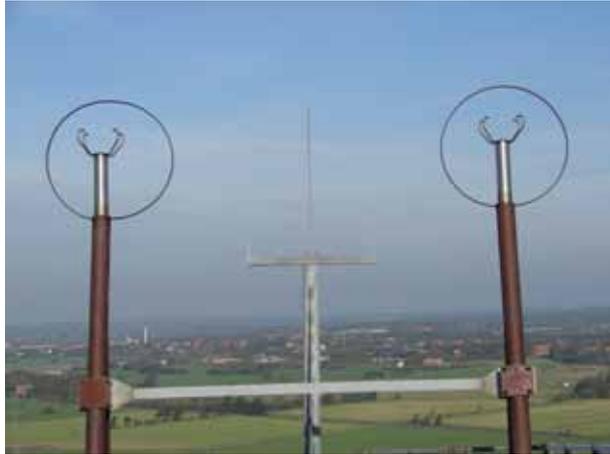
超音波風向風速計手握發設端檢查是否發熱

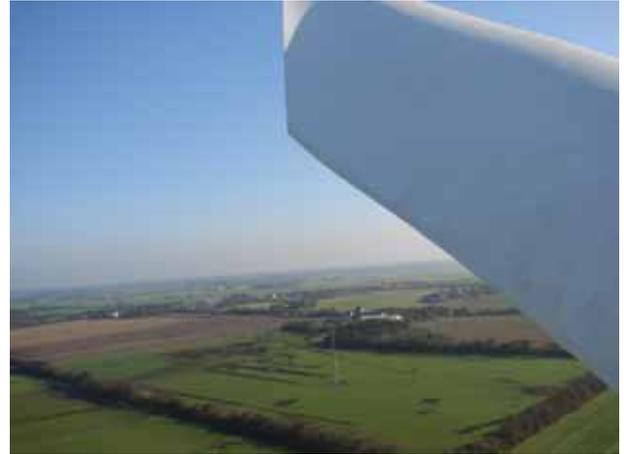
葉片目視檢查(維護模式旋角系統動作中)

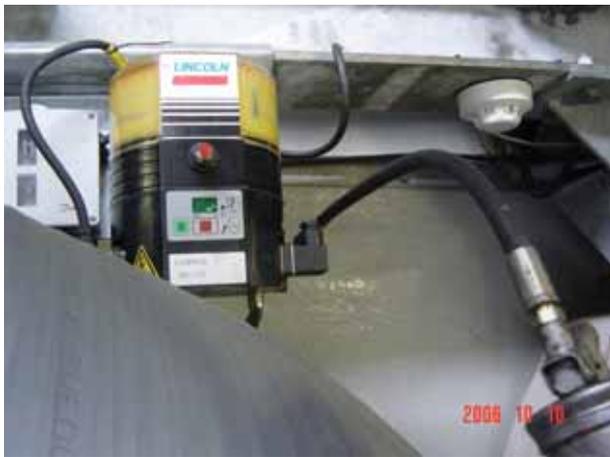
潤滑油直接注入發電機軸承

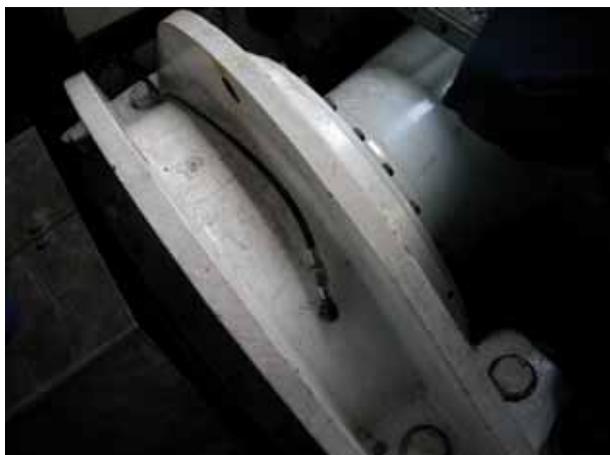
主軸承注油

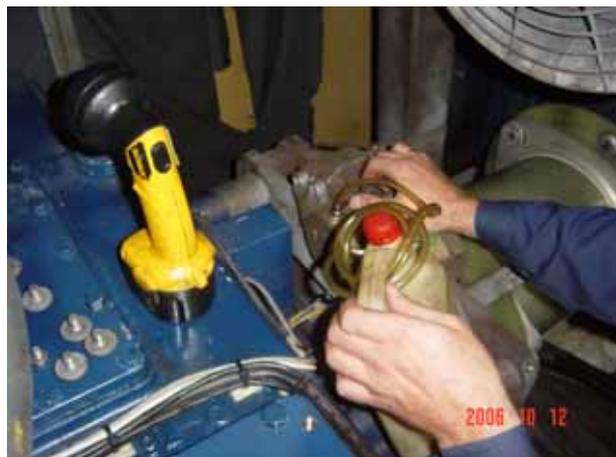
齒輪箱取油化驗

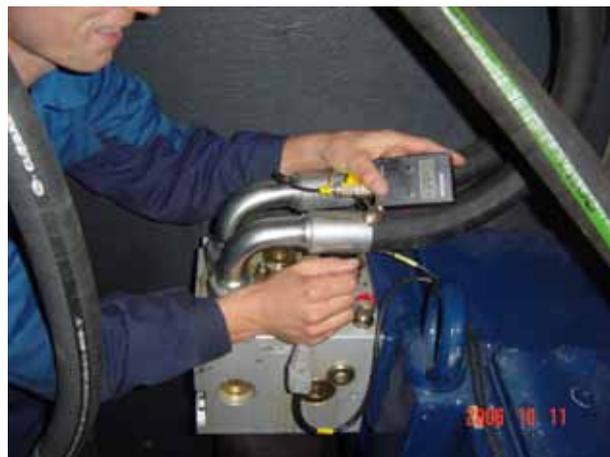
潤滑油 filter block 壓力檢查

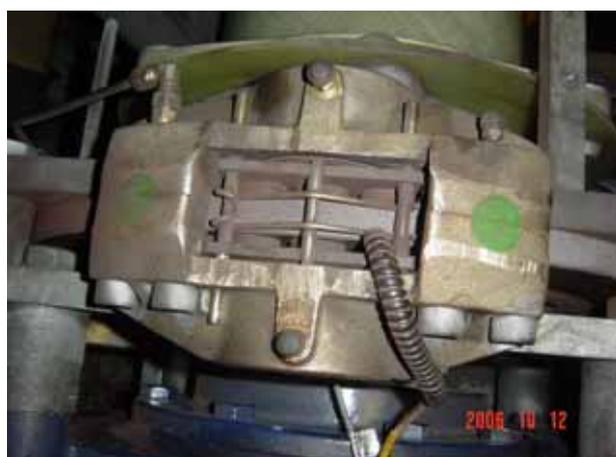
來令片厚度、間隙檢查

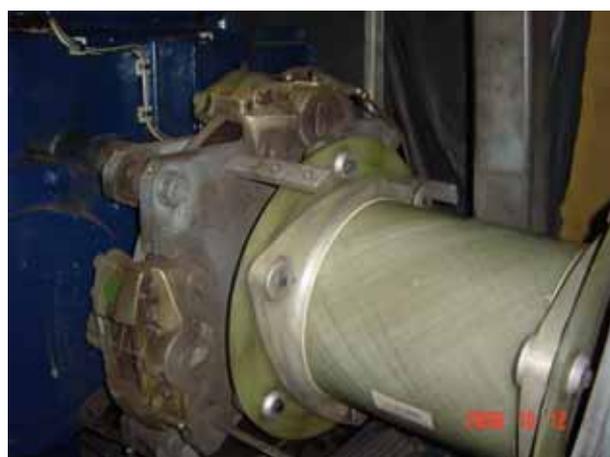
連軸器及玻璃纖維積層板清潔及裂痕檢查

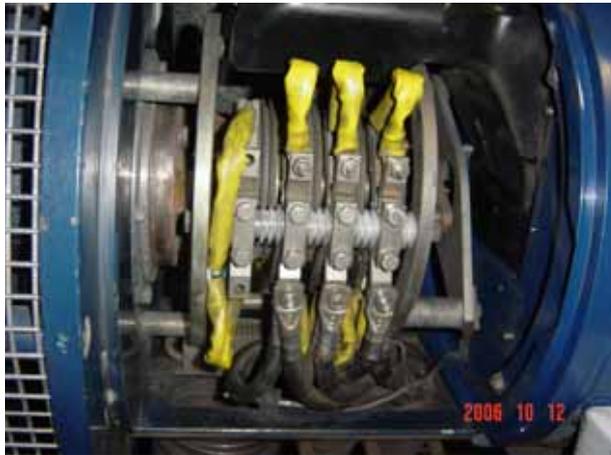
碳刷厚度量測

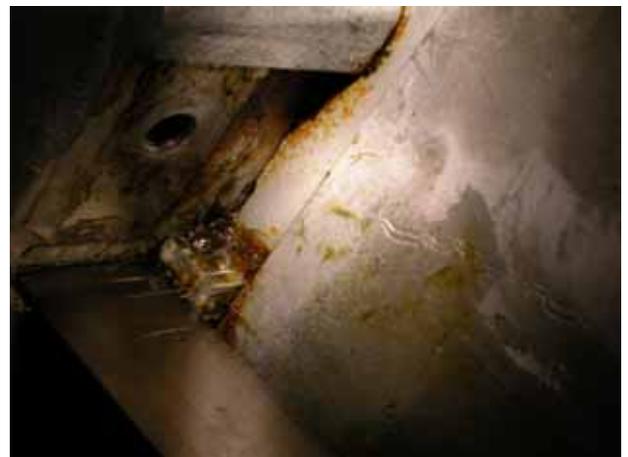
塔架與機艙座間隙及墊板量測

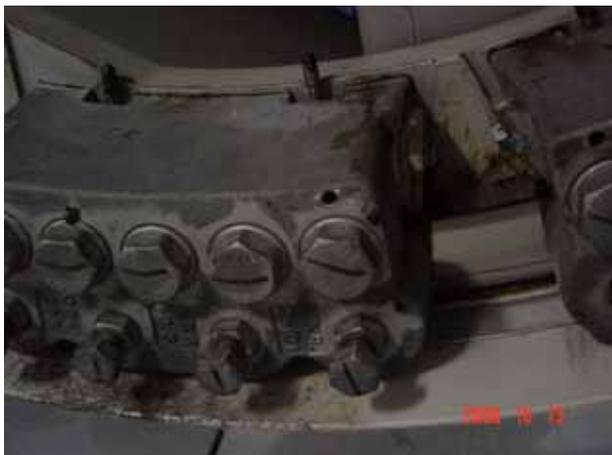
塔架與機艙座固定塊需量測螺栓 Torque
