行政院及所屬各機關出國報告
(出國類別：考察)

安地瓜古城文化遺產 維護工程記錄執行計畫

安地瓜古城文化遺產維護工程紀錄執行計畫

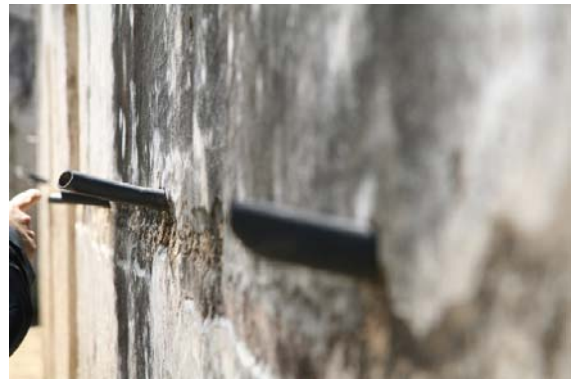
另一空間為修女的寢室，凹槽處為修女放置衣物的櫃子，牆體的殘蹟看的出來昔時有一道牆。牆體上的管子，為灌注膠著劑使用，材料為瓜地馬拉所產，使用與牆體相同的材料，為石灰與水一比五的配比，再加上細砂後灌注進入牆體。這些都經過多次的實驗，參與成員亦至義大利、西班牙學習，返國後將修復技術帶到瓜地馬拉。作法事先將牆體上的裂橫表面細砂及碎石清除，再鑿出灌注強化劑的孔洞，在灌注的過程當中，若發現裂縫無法灌滿，則表示尚有其他的地方還有裂縫，須待所有裂縫平整才算完成。灌注後再將灌注孔切除。由於瓜地馬拉是一個多地震的國家，牆體強化的作法已歷經多次地震的考驗。保護委員會表示，事實上，早已想要修復索漢娜修道院，礙於政府金援尚未撥款，亦擔心牆體裂縫造成牆體倒塌的疑慮，因此，基於手邊可使用的經費施作現況所見的灌注補強。目前，較擔心的是屋頂的問題，其次，就是水電裝配的工作。

使用灌注膠著劑方式強化牆體

參觀過程中亦與國家保護委員會交換牆體修護經驗，由於臺灣古蹟採用Epoxy（環氧樹脂）灌注牆體裂縫修護的補強經驗，而Mario Ceballo所長表示，瓜地馬拉無法採用此種工法，由於瓜國的古蹟係以泥土夯實、磚、石頭等為興築牆體的材料，屬於軟性材料，Epoxy（環氧樹脂）凝固後則變得堅硬。瓜國的古蹟修復，曾因世界各國的經援，購買不同新式的補強材料施作，然而在經歷一次

大地震，牆體則會向較弱的方向倒塌，包括大教堂即是一例。因此，瓜國古蹟的修護還是採用傳統的修復方式施作，亦符合當地西班牙建築的風貌。

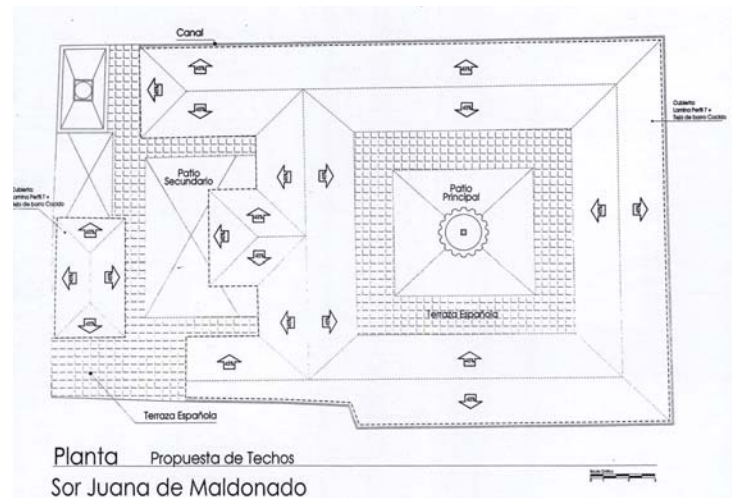
索漢娜 (Sor Juana de Maldonado) 屋頂修復平面圖

由於該修道院為安地瓜市文化遺產，所以必須立刻保存這些建築文化遺產以及瓜地馬拉具有特色的建築。同時，需緊急藉由牆壁的重建以及加蓋屋頂來進行保護與使用，以抑制此建築物的損壞與崩塌。屋頂加建的作法，係自殘蹟的柱子上方加裝冠狀樑柱，以強化、更新及加入不同材料的觀念，在索潢娜修道院上方

加蓋屋頂。其目的在確保建築物永續保存，抑制其損壞，讓此建築符合文化功能及受到當代藝術的重視。

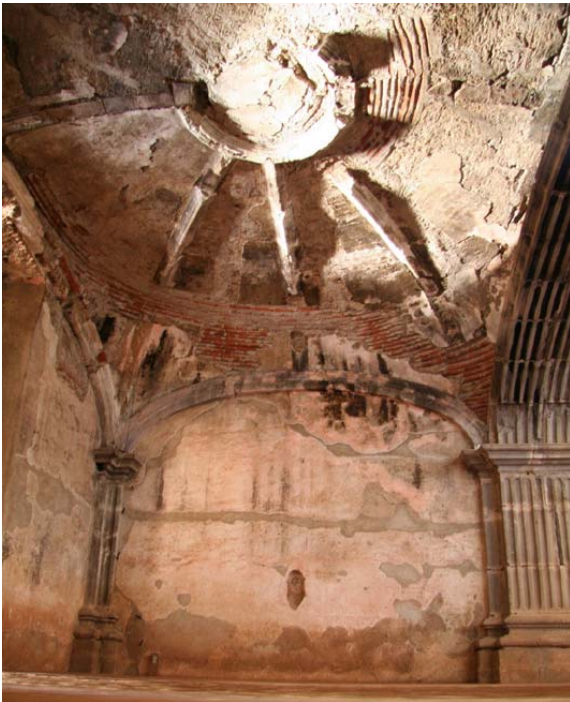
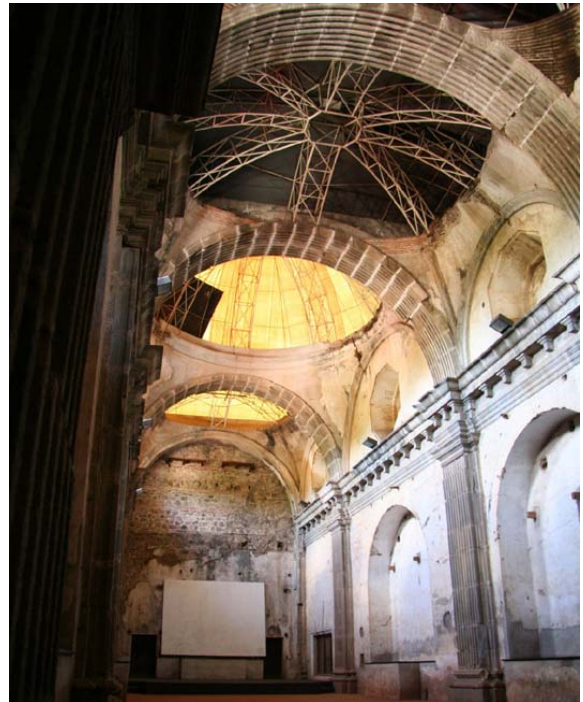
修女彌撒小教堂，因1976年大地震致屋頂倒塌。
原屋頂殘蹟（左圖）；1993年採碳纖維拱狀屋頂保存殘蹟（右圖）

燥。地下室有二扇開窗口，其一為樓梯上方開口，另一個是窗戶開口，此兩扇開口不知是經過精密的計算，抑是巧合所致，窗戶開口的位置剛好位於6月22日下午太陽照射進來的地方，另一扇樓梯開口位置剛好是冬至12月22日太陽照射進來的地方。離開地窖後步行至一處小教堂，為修女做彌撒的地方。1976年此教堂拱形屋頂因大地震倒塌，擔心長期遭受風吹雨打恐將二度摧毀，因此於1993年搭起碳纖維的拱狀屋頂，以便將殘蹟保存。
