出國報告（出國類別：實習）

GIS 設備部份放電檢測技術實習

服務機關：台灣電力公司

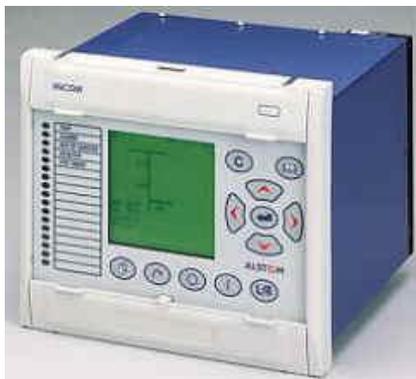
圖 1：AREVA 變電所監控設備

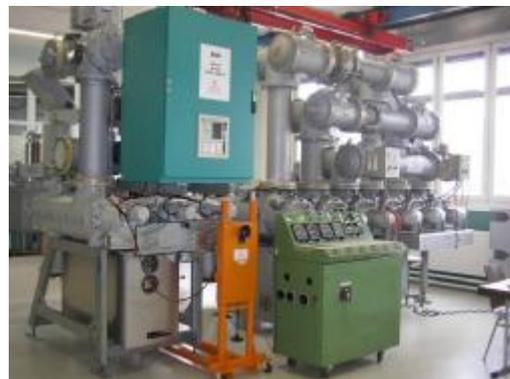
圖 2：AREVA 製高壓 GIS

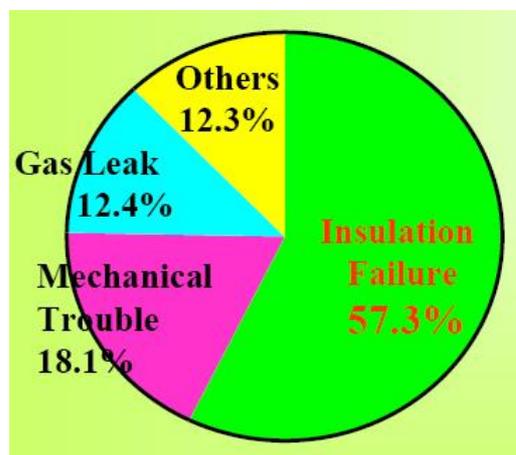
圖 6：各種 GIS 故障比率分佈圖

根據國際大電網委員會（Cigre，International Council on Large Electric Systems）1998 統計資料，幾乎 60%的 GIS 故障係絕緣不良引起，且 GIS 運轉 25 年後故障率逐年上昇。

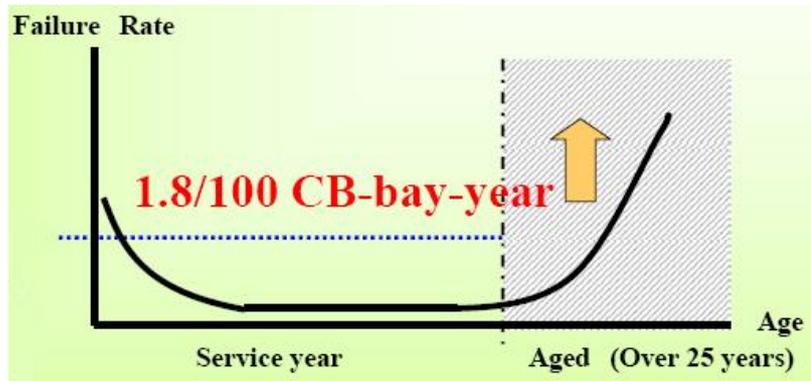
圖 7：GIS 故障率與運轉時間關聯圖

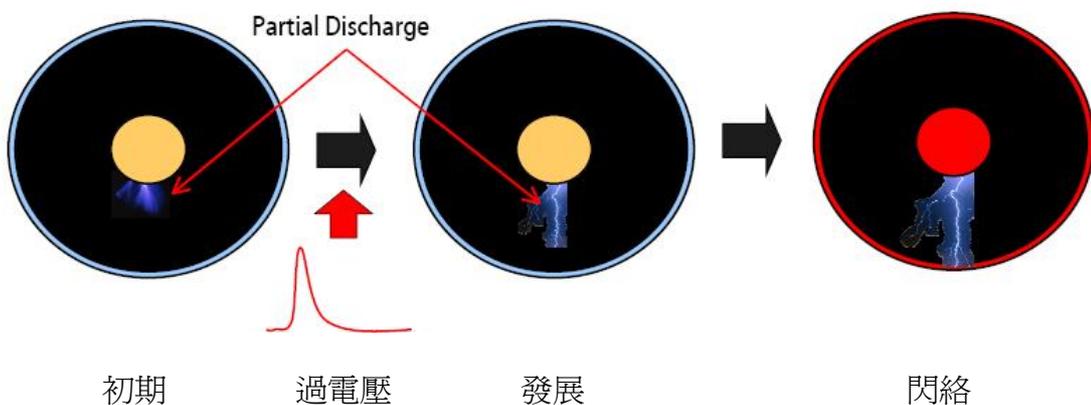
圖 8：部份放電導致 GIS 故障之過程

部份放電是絕緣劣化的主要徵兆，放電的型態因絕緣材料的結構而有差異。在部份放電的過程中，常使絕緣材料的性能無法回復或留下破壞痕跡，因而加速絕緣材料的老化。GIS 部份放電初期對電力設備尚無明顯之影響，未以儀器量測，難以發現放電現象，當電力系統出現雷擊或開關突波，此過電壓將導致放電現象加劇，最後絕緣材料永久破壞，電荷路徑全部貫通，造成電力設備燒損。

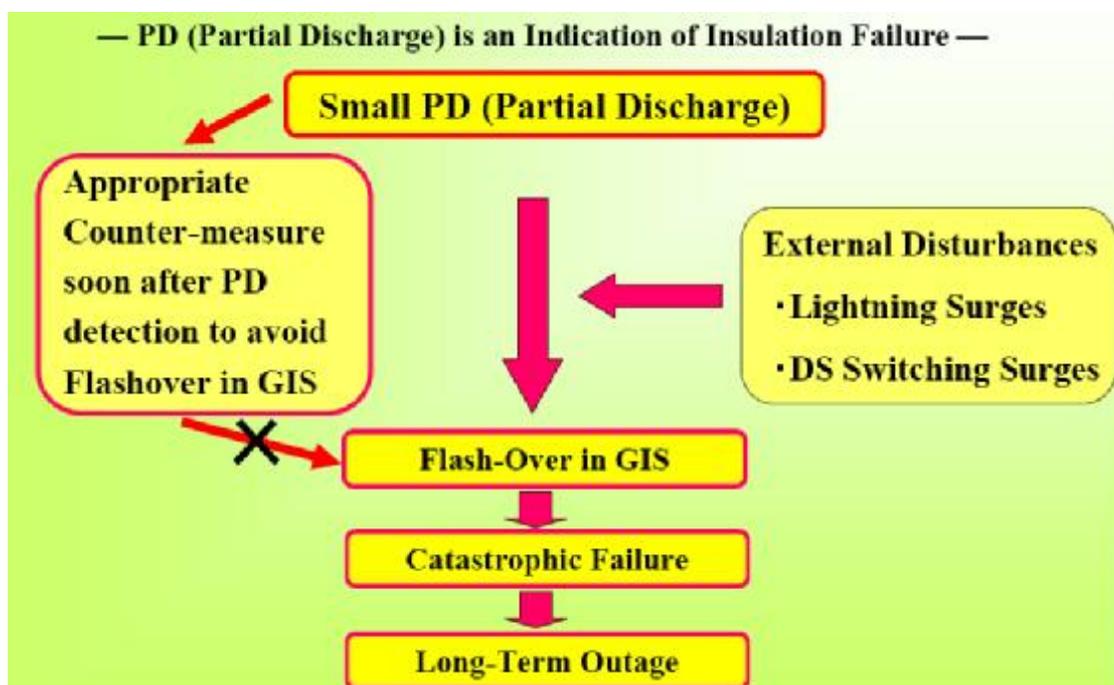
圖 9：部份放電處置與 GIS 故障之關聯

GIS 出現部份放電現象，即代表 GIS 內部絕緣已開始劣化，此絕緣劣化之徵兆如未適時處理，當電力系統出現雷擊或開關突波，將可能引起閃絡，導致嚴重事故，及長時間停電。故檢測到 GIS 有部份放電現象時，如能儘速安排對應之檢查、維護，則可防止 GIS 絕緣材料繼續劣化，避免造成閃絡或電力設備燒損。因此運用部份放電檢測方法來診斷 GIS 絕緣特性，對 GIS 的運轉品質與安全有莫大助益。

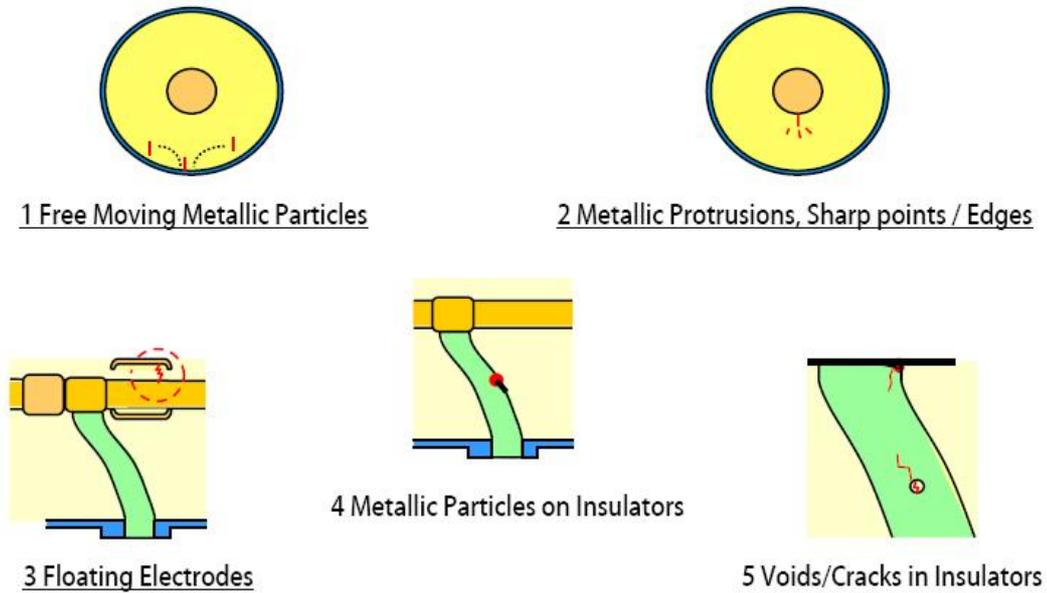
圖 10： GIS 部份放電之類別

- | 絕緣氣體中有可移動之金屬微粒
- | 導體有突出、尖端或邊角
- | 存在浮動電極
- | 金屬微粒附著於絕緣支持物
- | 絕緣支持物存在裂縫或空隙

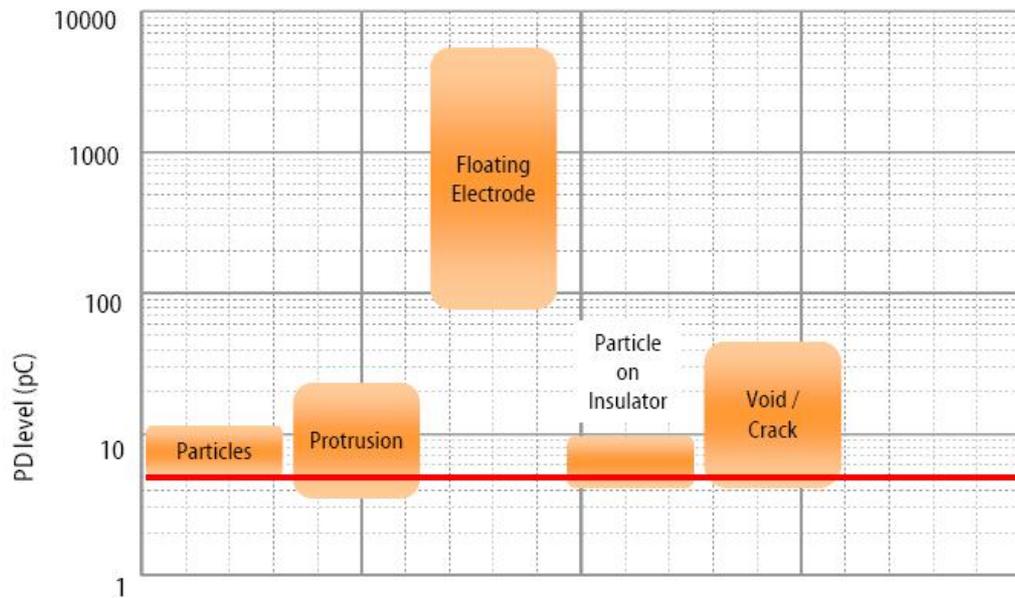
圖 11：不同類型部份放電放電量大小對照圖

不同部份放電類別偵測到之放電量亦有差異，下圖即為前述五種類型部份放電放電量大小範圍之對照圖，根據偵測到之放電量大小，可供初步判斷 GIS 部份放電之類別。IEC 及 Cigre 皆要求 GIS 部份放電放電量須小或等於 5 pC (p 表示 pico 為 10^{-12} ，C 表示庫倫 (Coulomb))。

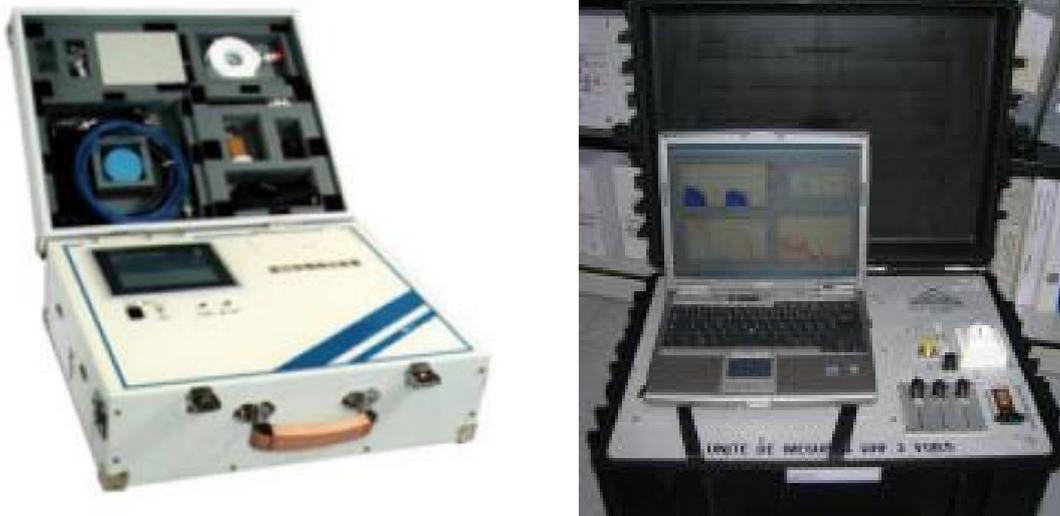
圖 12：攜帶型部份放電檢測設備圖

攜帶型設備則可依使用需求，定期與不定期攜往現場進行部分放電量測，較為經濟及便利，惟無法即時監控 GIS 是否存在部分放電之現象。

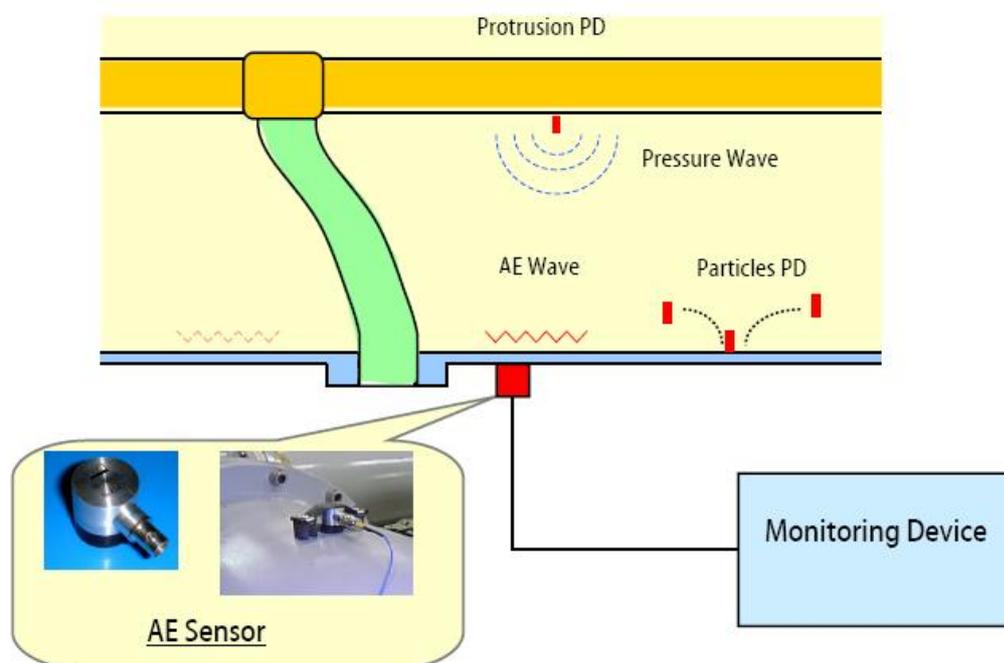
圖 12： 超音波部份放電檢測法檢測示意圖

音波檢測法是利用部份放電時產生的聲波或振動波去檢測部份放電的大小與位置，由於表面放電或高壓礙子產生的電暈超音波，為一高頻、短波信號，此聲波不被人耳所直接聽見，故亦稱為超音波。在同一介質中，音波以直線傳播；在不同介質的交界面會有反射和透過的現象。這種現象將受到介質的種類和形狀決定。音波檢測設備分為非接觸型與接觸型兩種。非接觸型音波檢測法一般用於量測由空氣傳播之部份放電音波。接觸型音波檢測法一般是量測由液體、絕緣材料或金屬傳播局部放電所產生的振動波，故接觸型音波檢測較適用於量測 GIS 之部份放電。

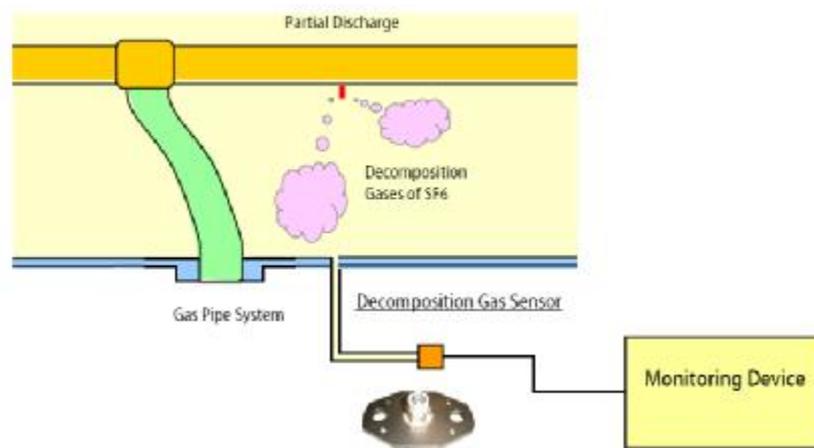
圖 13： SF6 氣體分析法檢測示意圖

SF6 氣體溫度低於 150°C 時，呈化學惰性，極少溶於水，但微溶於醇。對電器設備中常用之金屬及其它有機材料不發生化學作用。SF6 氣體正常狀態下是不會產生化學反應產生 SO2，然而，在大功率電弧、火花放電和電暈放電作用下，SF6 氣體能分解和游離出 SO2，故利用此原理時，定時取少量 SF6 氣體置入 SF6 氣體分析儀檢測 SF6 氣體是否存在高溫作用後之化學生成物，即可判定 GIS 是否曾經發生部份放電之現象，若檢測到 SF6 氣體中含有大量 SO2 時 (>0.05 ppm)，表示 GIS 內部已有部份放電產生，即可研判 GIS 需立即停電處理。

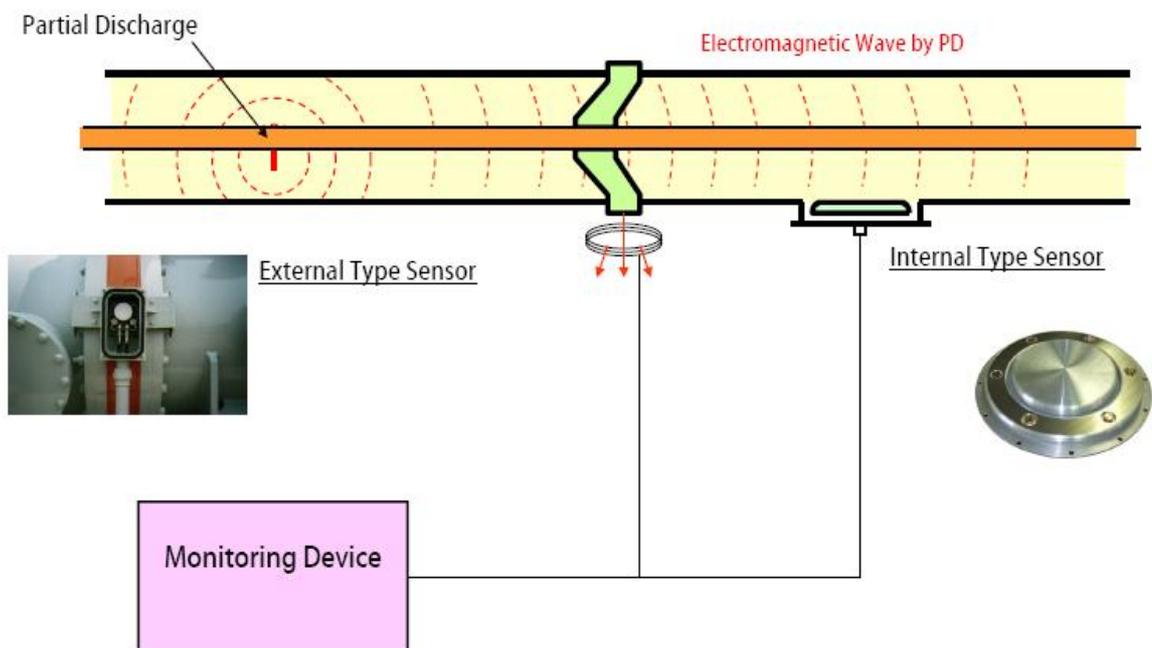
圖 14： 超高頻（UHF）檢測示意圖

GIS 正常送電時，如 SF6 中有可移動之金屬微粒，導體或絕緣支持物有突出、尖端、空洞存在，或導體螺絲未鎖緊等，將導致 GIS 內部會產生異常的超高頻電磁波，藉由超高頻電磁波檢測器將偵測到之訊號，傳送至檢測系統，再利用 Fuzz 理論判別故障之故障點、型式，並研判是否有立即上之危險。

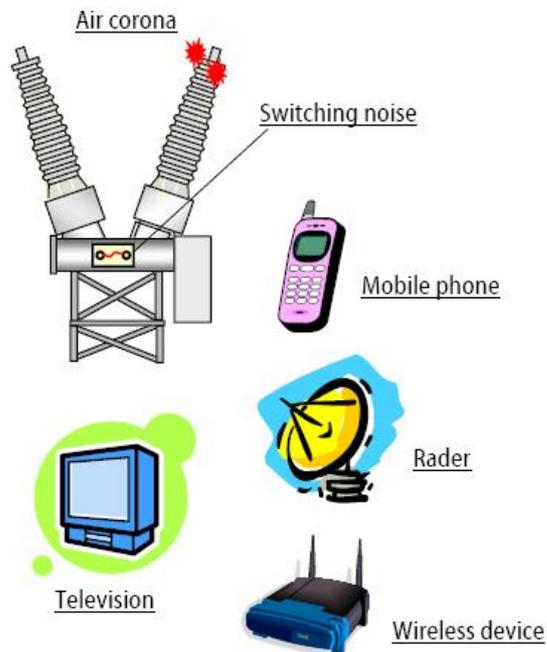
圖 15：檢測環境周遭可能產生之雜訊來源

超高頻（UHF）檢測法雖有諸多優點，但檢測時易受雜訊干擾，檢測環境周遭空氣中高壓電導體之電暈、開關突波、行動電話、雷達、電視及其他無線電設備等產生之超高頻訊號，均可能影響檢測設備判讀之正確性，因此進行 GIS 部份放電檢測前，應先量測被景雜訊干擾頻率範圍、強度，俾於評估檢測結果時，將非屬 GIS 實際產生之部份放電訊號予以排除。

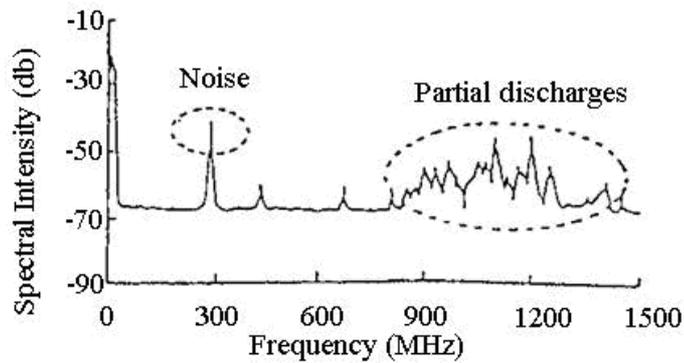
圖 16：檢測到之雜訊及部份放電訊號示意圖

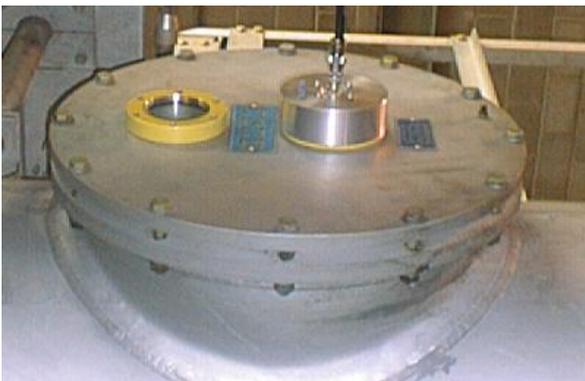
圖 17：內部型檢測器

目前運用於 GIS 之超高頻檢測器 (Sensor)，大致分為內部型檢測器及外部型檢測器兩種。內部型檢測器安裝於 GIS 內部，外部型檢測器則包覆於 GIS 絕緣物上。

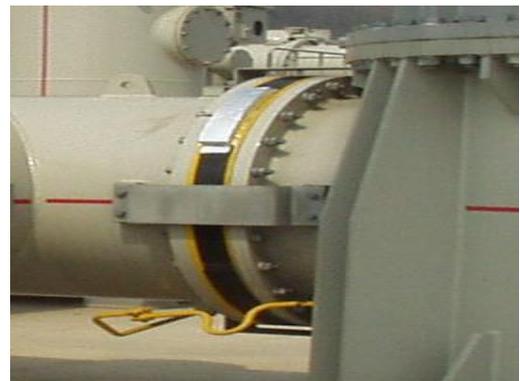
圖 18：外部型檢測器

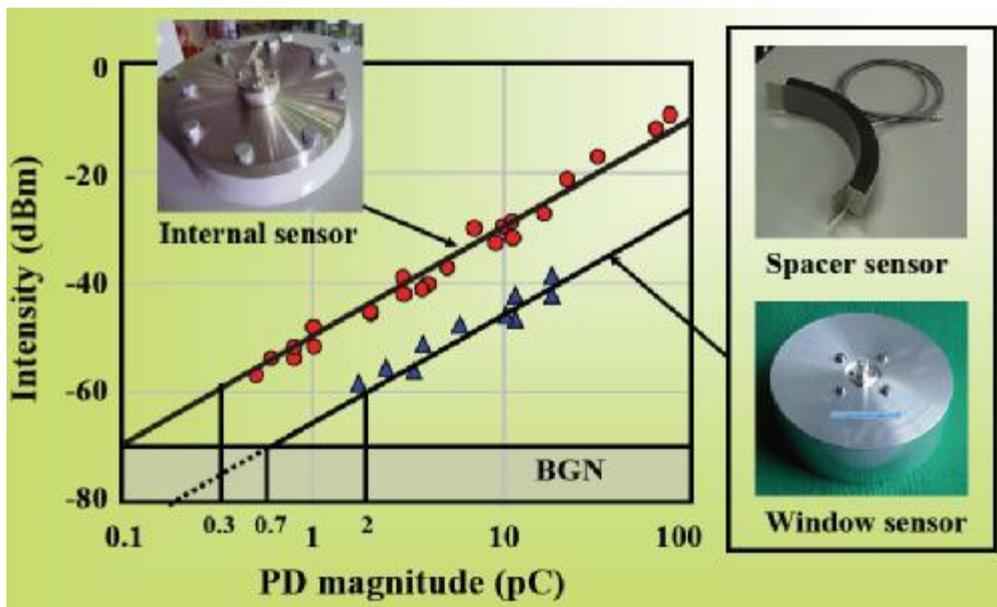
圖 19：內部型、外部型檢測器精確度比較圖

在相同訊號雜訊比值下 ($S(\text{Signal})/N(\text{Noise})=1\text{ or }3$)，內部型檢測器所獲得之精確度遠優於外部型檢測器之精確度，因此重要電廠或變電所，GIS 如考慮安裝部份放電檢測設備，選用精確度較高之內部型檢測器較為適當，惟內部型檢測器安裝位置必須於 GIS 設計時即預留，並於出廠前安裝，GIS 製造完成後才考慮安裝部份放電檢測器，則僅能選用外部型檢測器。

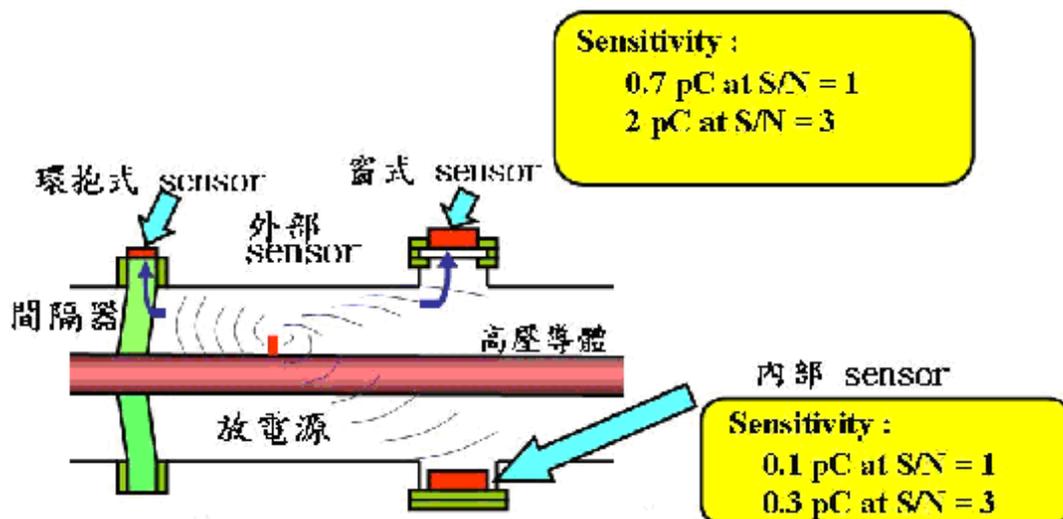
圖 20：內部型、外部型檢測器安裝位置示意圖

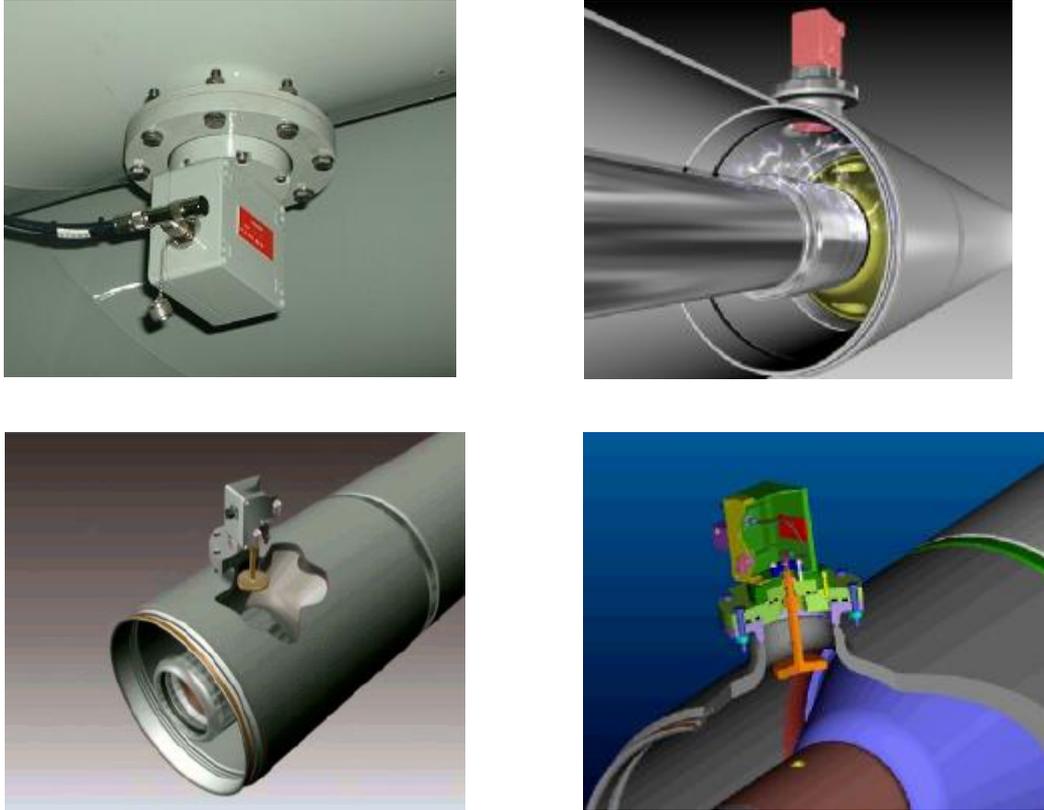
圖 21：內部型檢測器構造及檢測部份放電示意圖

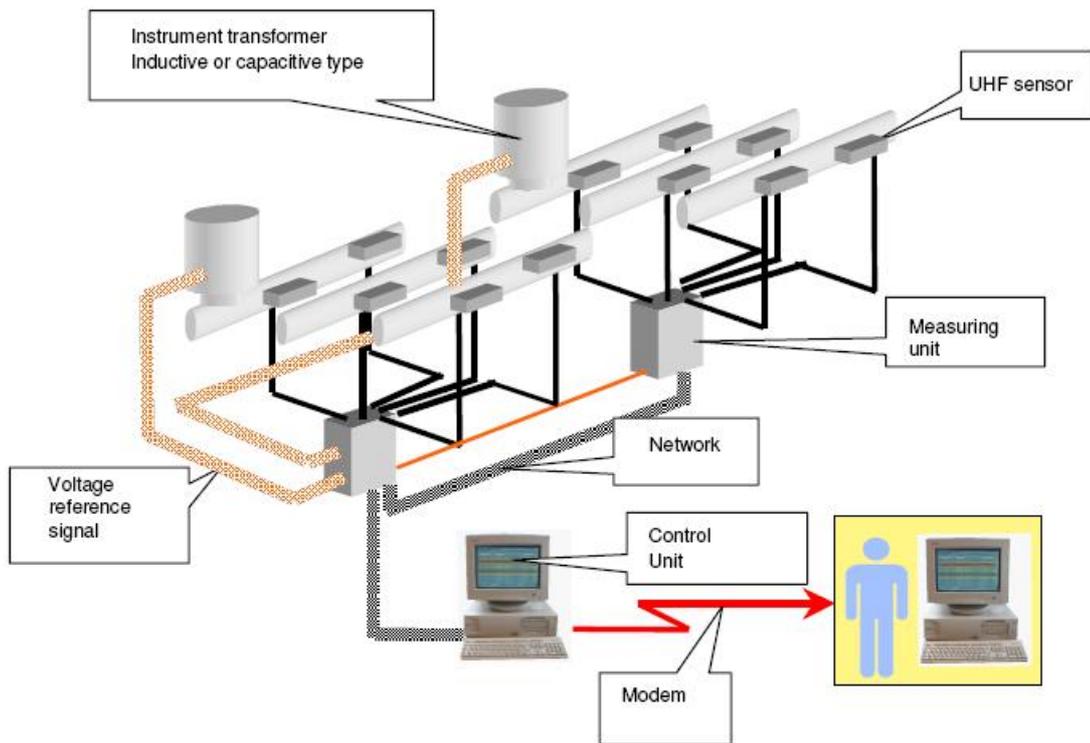
圖 22：超高頻檢測器配置與相關訊號連接示意圖

目前世界上各先進國家之變電所皆採自動化控制，在變電所控制室或遠端調度中心皆可以操控及監視變電所內的任何一項主要設備。安裝於 GIS 之超高頻部份放電檢測設備亦為變電所監控系統之一部份，因此完整的部份放電檢測系統須與控制室之控制盤、電驛盤、資訊末端設備 (RTU) 等相連結，俾使操作維護人員可以在控制室或遠端調度中心掌握 GIS 的運轉狀況。為判別 GIS 是否確有部份放電存在，運轉中 GIS 之電壓、電流訊號亦需引接至部份放電檢測系統，當部份放電檢測系統偵測到 GIS 回路上有異常情形發生，應能向變電所控制室或遠端調度中心發出警報，或主動將故障區間從電力系統隔離開來，避免電力系統發生崩潰現象。

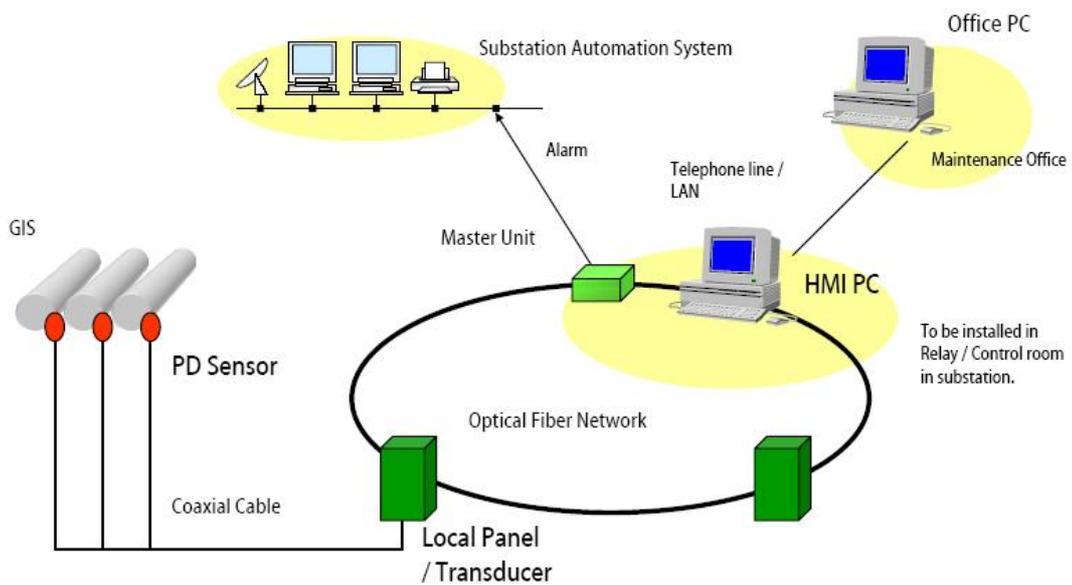
UHF Online Monitoring System

圖 23：超高頻檢測訊號與變電所監控系統連接示意圖

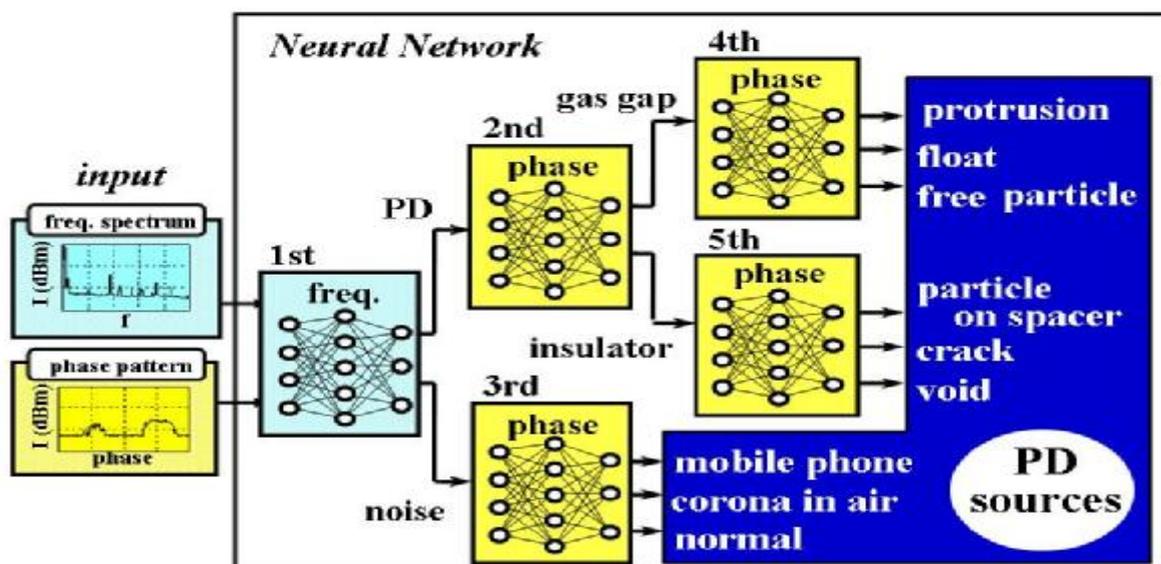
圖 24：使用類神經網路分析部份放電類型

當部份放電檢測系統偵測到 GIS 回路上有異常訊號時，由於偵測到之訊號通常相當微弱，需適當加以放大，以利於分析，放大後之訊號經由頻譜分析器（Spectrum Analyser），分解成頻譜（Frequency Spectrum）與相譜（Phase Spectrum），檢測系統以類神經網路（Neural Network）依頻譜與相譜判別訊號是雜訊或部份放電，如為部份放電訊號，再將所測得之頻譜與相譜與已建立之部分放電模型做比較，辨別出設備發生部分放電之類型及原因。檢測系統區別訊號是否為 GIS 部份放電現象之主要準則為：

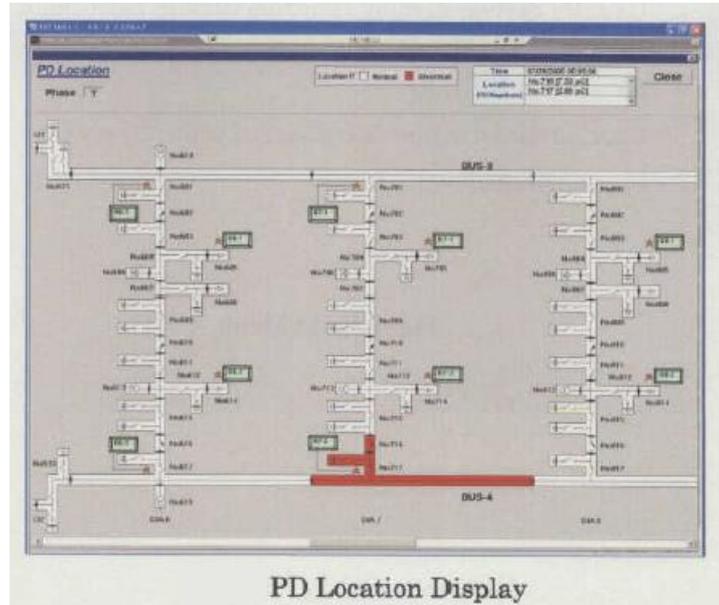
圖 25：檢測系統於控制台上顯示部分放電區間

上述三項皆符合時，代表 GIS 內部確實存在部份放電之現象，則檢測系統發出警報，或主動將故障區間從電力系統隔離，並於控制室或遠端調度中心控制台上顯示部分放電區間，以利運轉、維護人員改善作業。

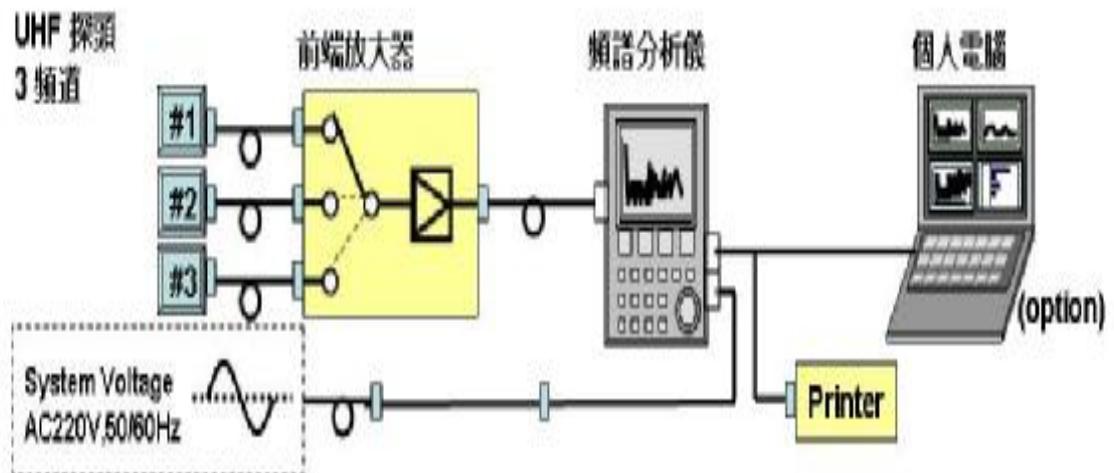
圖 26：攜帶型超高頻檢測設備系統架構圖

攜帶型超高頻檢測設備主要是方便維修人員攜帶，視需要攜往現場做 GIS 部份放電量測使用，缺點是無歷史資料可供比對，鄰近區域如有較大之雜訊干擾源，則易受干擾而誤判。此型檢測設備系統大致包括筆記型電腦、頻譜分析儀、前端放大器、同軸電纜及附屬品等。

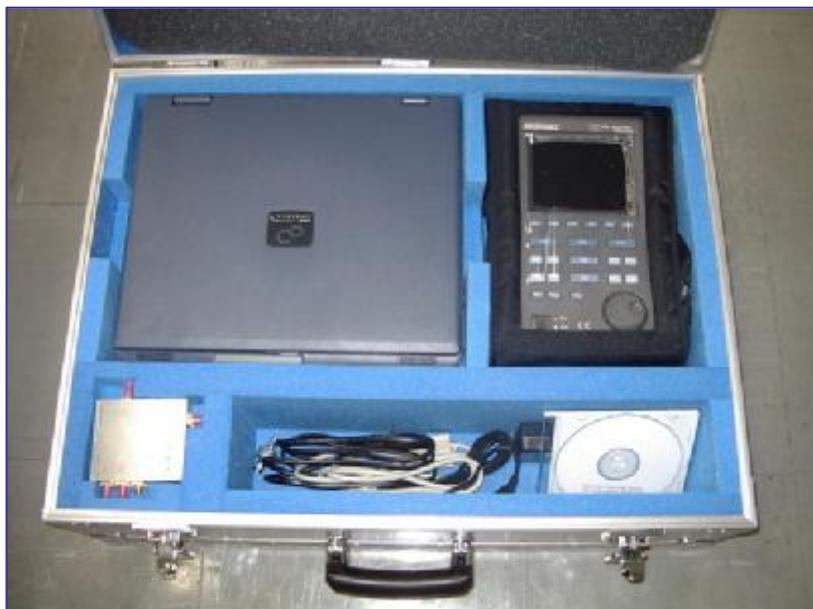
圖 27：攜帶型超高頻檢測設備實體圖

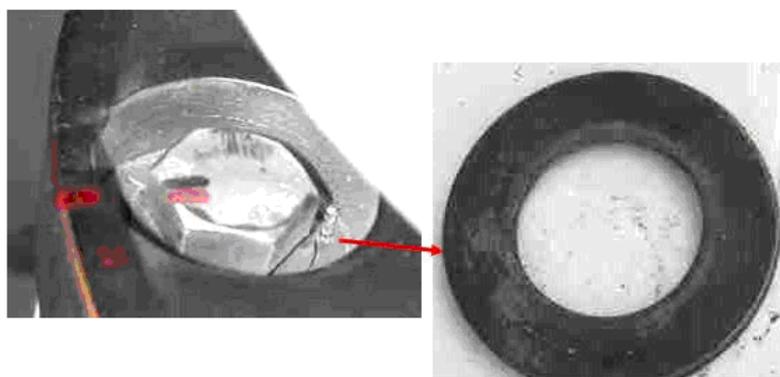
圖 28：拆解之 GIS 內部螺絲墊片有放電痕跡

超高頻檢測設備檢測到某電力公司之 GIS 內部有部份放電現象，其量測值已高於警戒值，依量測值研判屬浮動電極類型之部份放電，GIS 停電檢修後發現 GIS 內部導體螺絲、墊片有鬆脫現象，經更換螺絲、墊片並鎖緊，GIS 復電後未再測出部份放電。

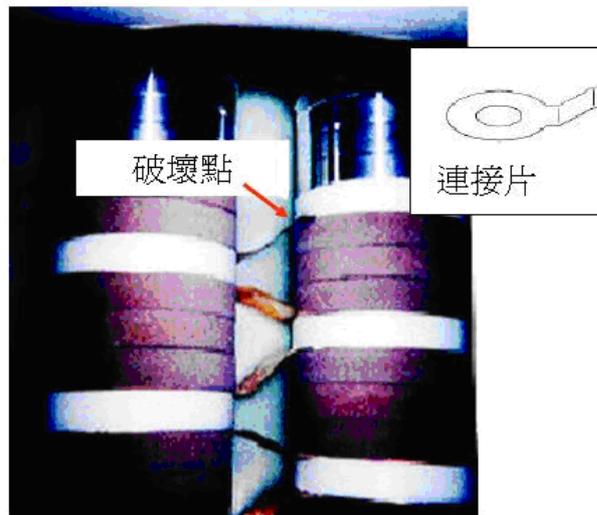
圖 29：拆解之避雷器內部連接片有斷裂現象

某電力公司避雷器加壓後有不正常之異音，以部份放電檢測確認有部份放電之現象，依量測值研判屬浮動電極類型之部份放電，避雷器拆蓋後發現內部連接片導體有斷裂情形，經更換連接片，避雷器復電後未再測出部份放電。
