**CHINESE PETROLEUM CORPORATION  
M/T'YU TSAO II' 2008 DOCKING  
DAILY & MAINTENANCE REPORT**

DATE : 2008/12/21-22

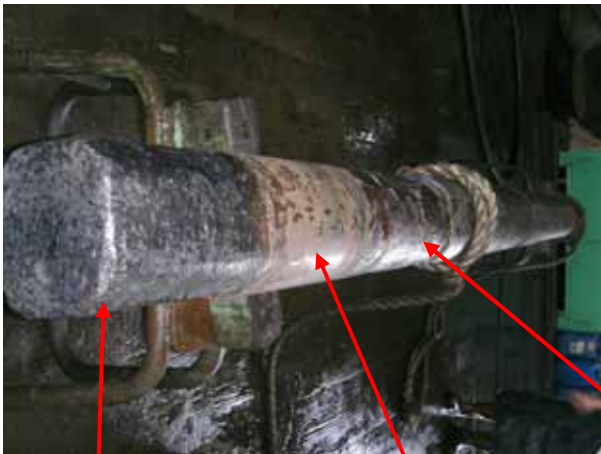
WINDLASS SHAFT 已經分解開來，經檢查發現有六個位置需要作修理，此部分不在修理規範內，需辦理追加，已經請船廠報價，相關之內容如下列所附之照片。

Shaft for windlass

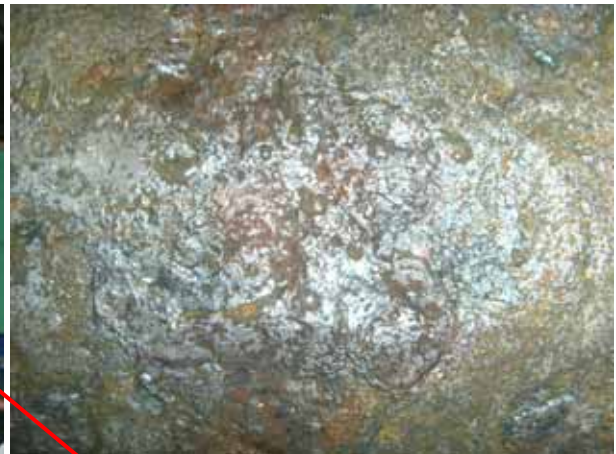
Heavy corrosion on surface

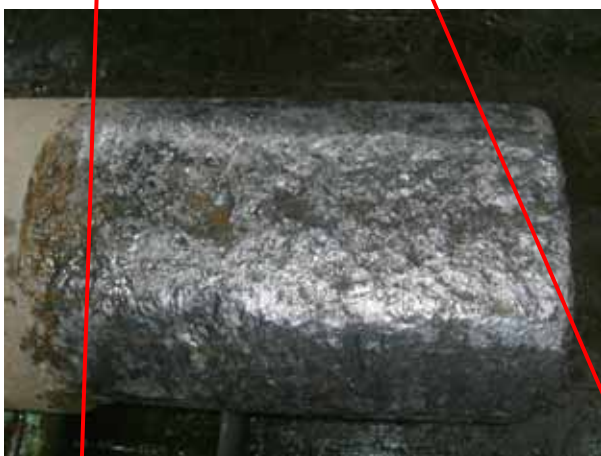
Heavy corrosion of connect end for coupling

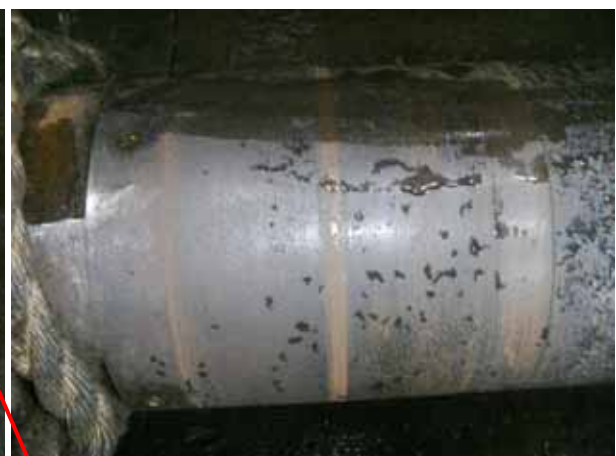
For wire drum area condition normal

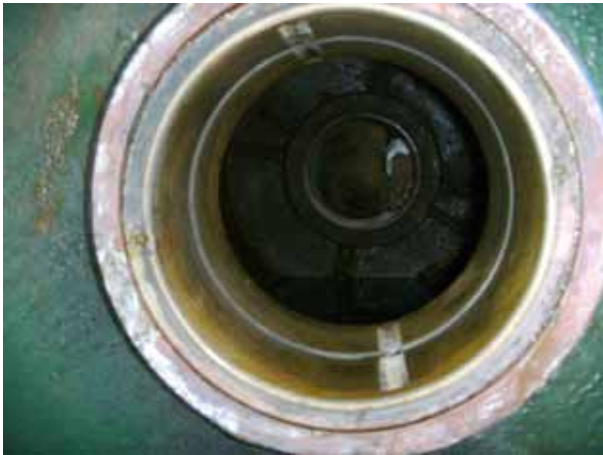
Wire drum bearing housing

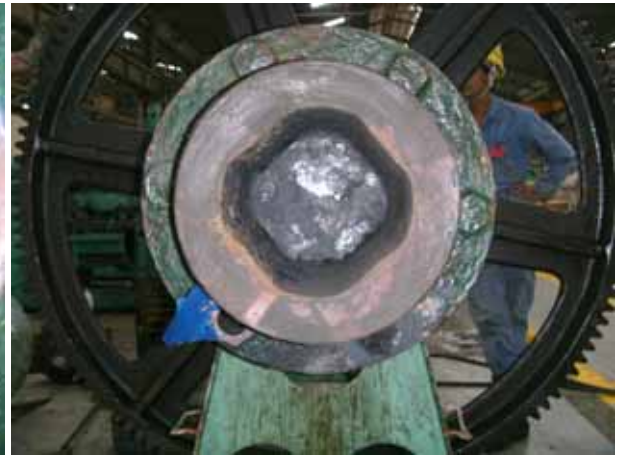
Shaft 連結孔已經擴大

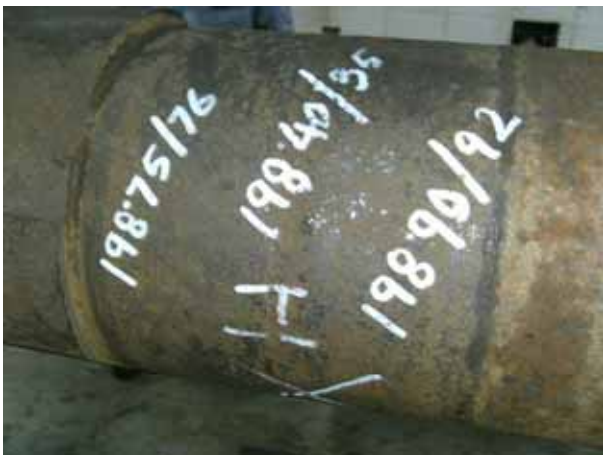
Heavy corrosion on shaft bearing position

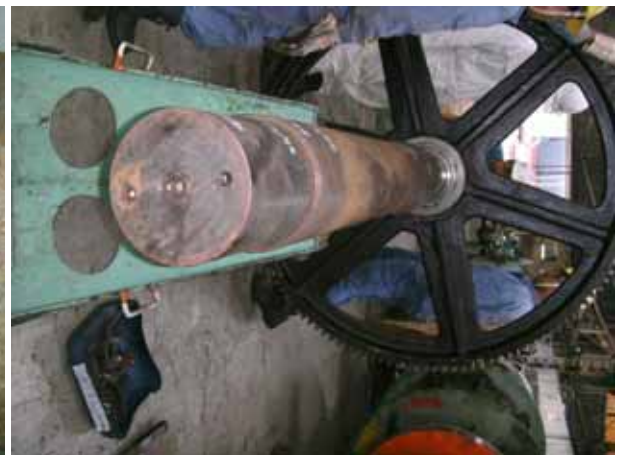
Shaft with Gear side

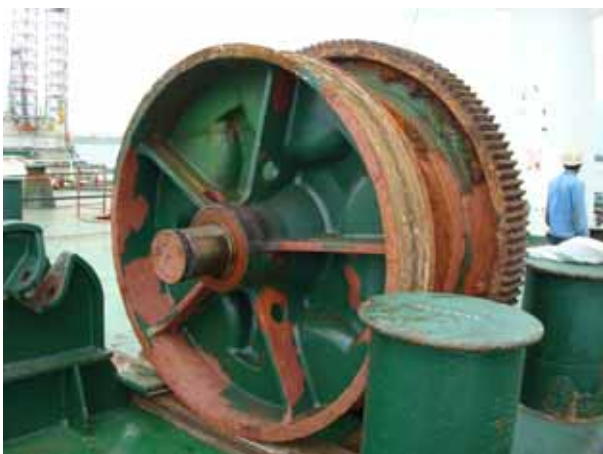
Chain Drum for Windlass

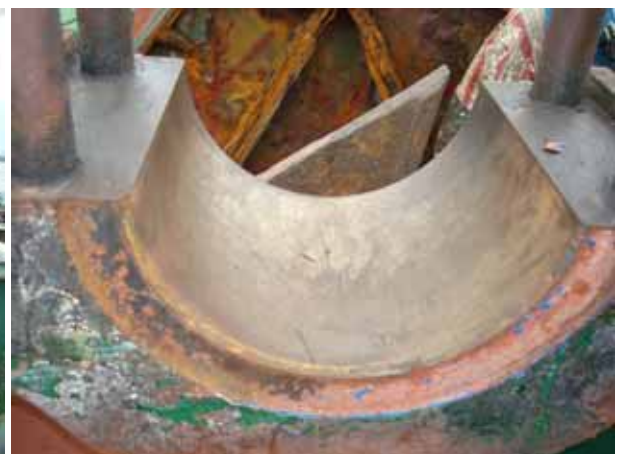
Chain drum 拆下後發現 BEARINGSHELL 並沒有明顯之磨耗，CHAIN DRUM SHAFT 軸向之移動可以輕易用人力推動，但徑向旋轉則無法轉動，以請船上確認配件之存量，如果可以將盡量將 BEARING 更新，同時將要求船廠提供相關軸承部位之間隙數值，作為是否作修理之依據。

Bearing shell for chain drum

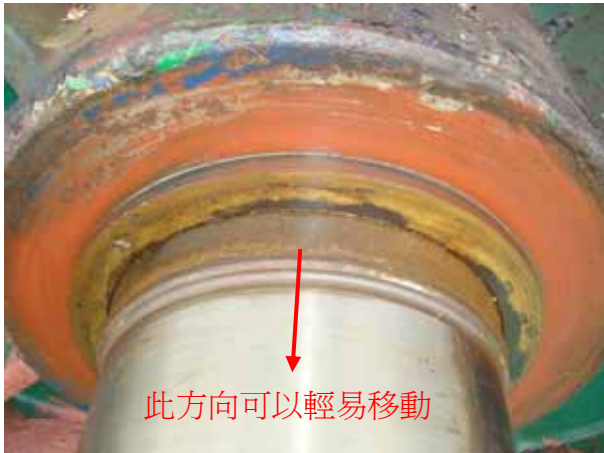
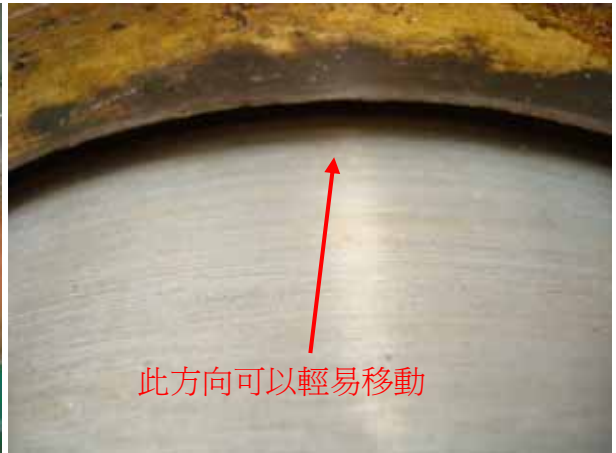
Chain drum shaft

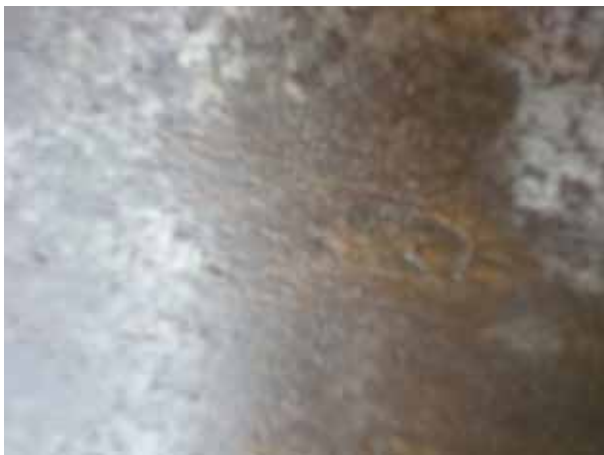
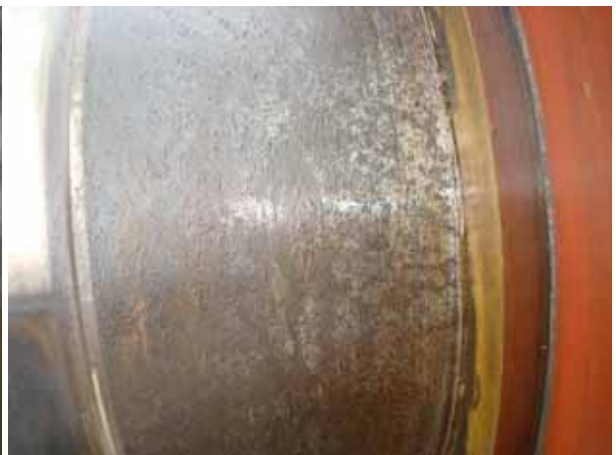
右圖之局部放大

Chain drum 軸之表面有輕微之腐蝕

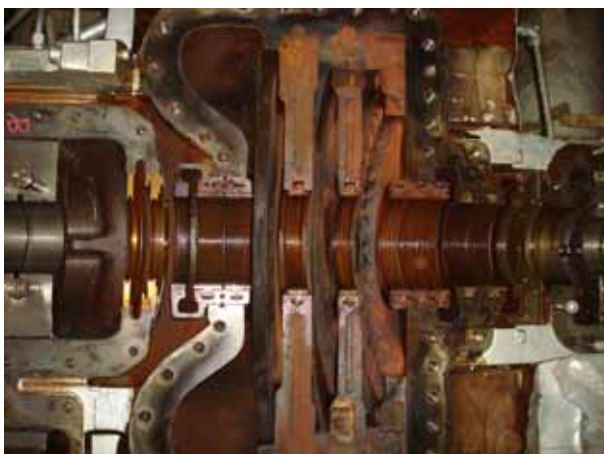
CARGO PUMP TURBINE 拆開後檢查，發現情況仍屬正常，除了 ROTOR 送工廠作動平衡測試外，已要求船廠提供量測記錄供作參考，以確認是否符合操作說明。

Turbine casing for cargo pump

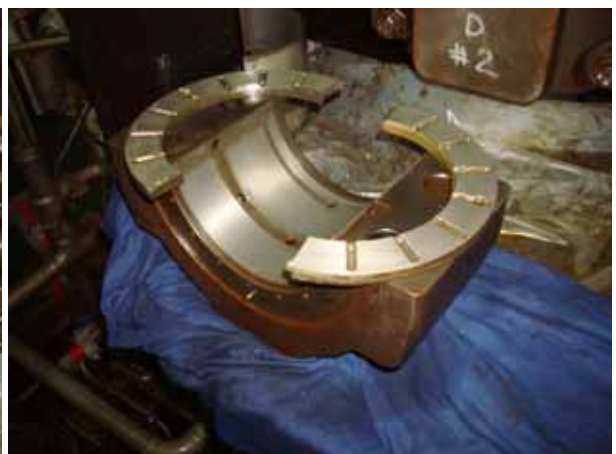
Trust bearing for turbine of cargo pump

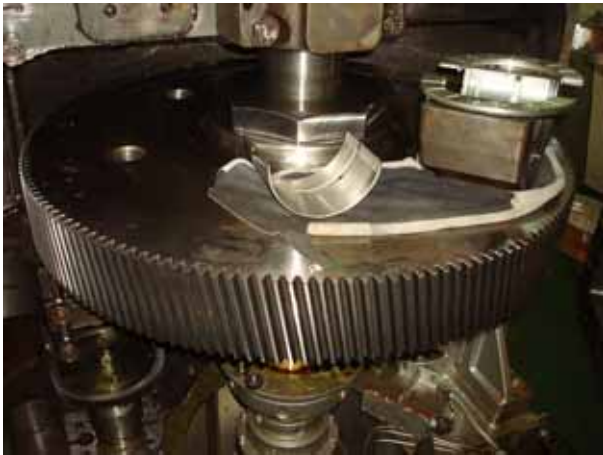
Gear for turbine of cargo pump

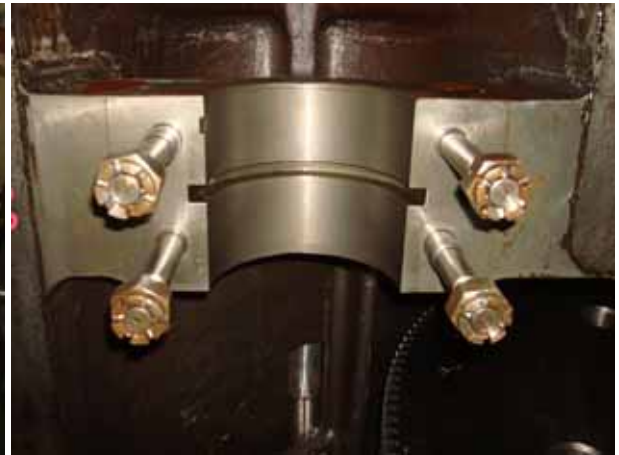
Bearing shell for rotor of turbine

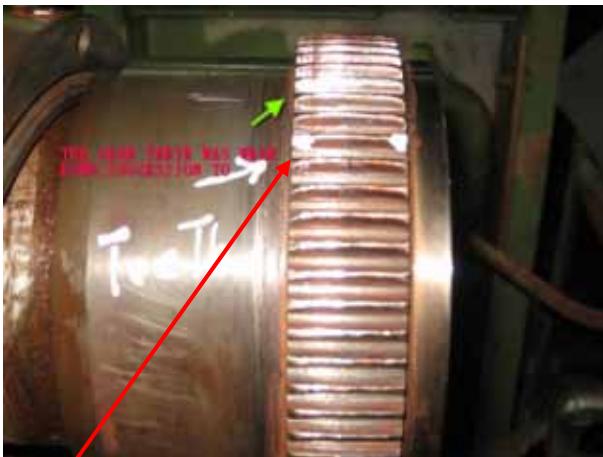
TURBINE GENERATOR 之 COUPLING 及 GOVERNOR GEAR 均有輕微之損傷，先要求船廠提供報價之後再決定是否更換，依據經驗其組合後之間隙目前應該不會有太大之問題，但長久運轉仍不免有風險存在，所以如果船廠報價價格不是太離譜，建議還是更新較好。

Coupling for T/G slight damage

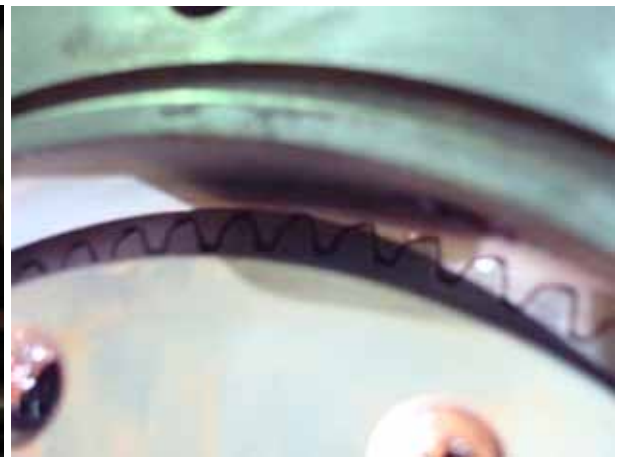
Coupling 齒輪間隙看起來還好

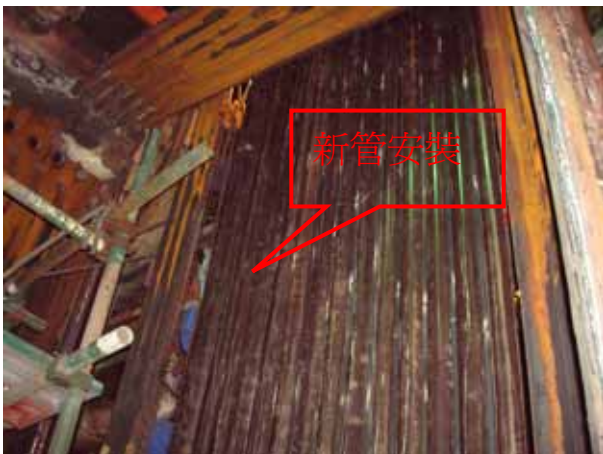
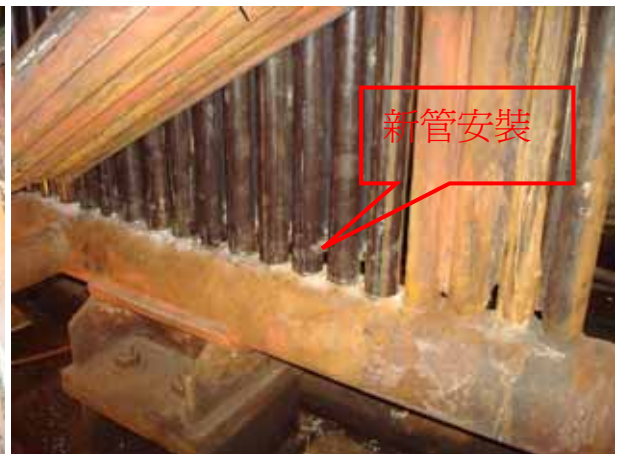
鍋爐爐管更換已經開始安裝 REAR WALL TUBE，其他新管也已預製完成送船等待安裝。

鍋爐爐管開始安裝

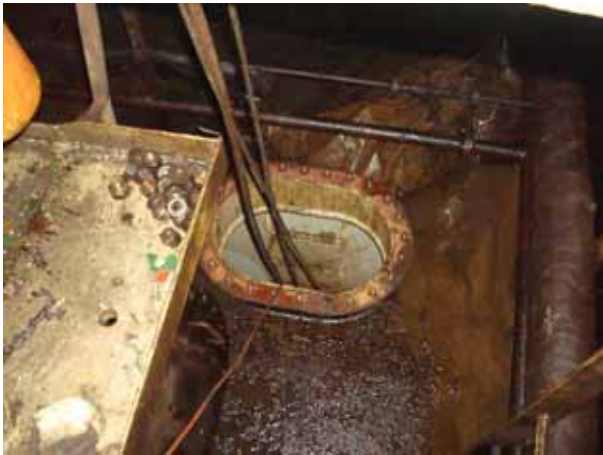
BILGE TANK 人孔蓋已經打開，準備清潔。

Bilge tank cleaning

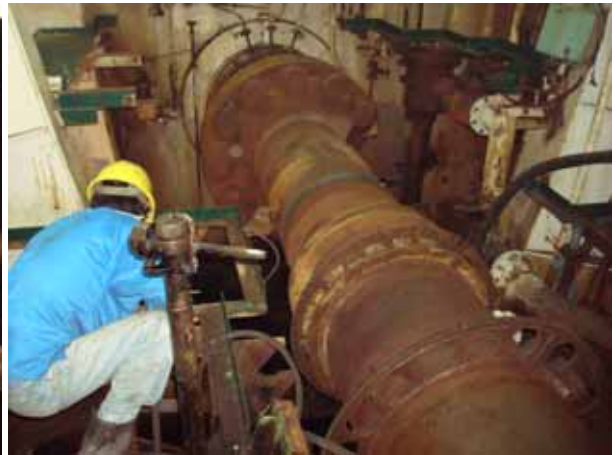
TAILSHAFT 已經開始拆 IMTERMEDIATE SHAFT 及 BEARING。

Tailshaft intermediate shaft dismantled

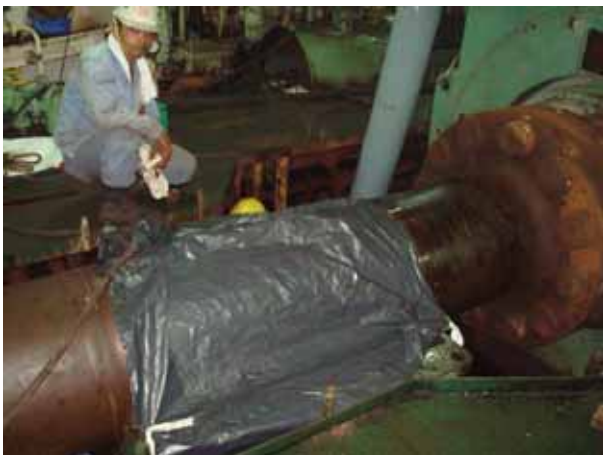
Intermediate shaft bearing dismantled

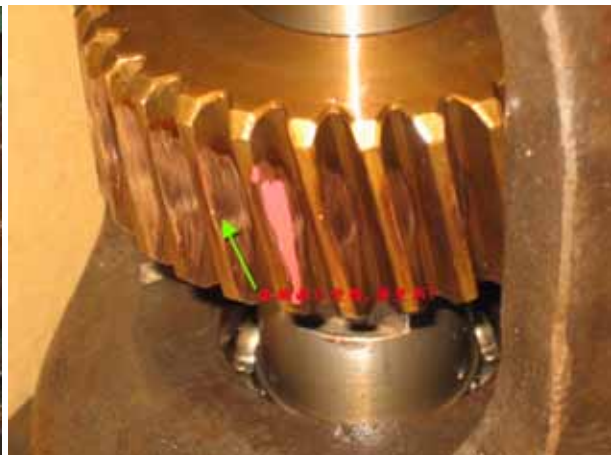
Governor driver gear slight damage
