出國報告（出國類別：實習）

風力發電機組原廠運轉維護訓練

出國報告名稱：風力發電機組原廠運轉維護訓練

❖ 「四湖與林口風力發電機組新建工程」屬於台電公司風力發電開發計畫

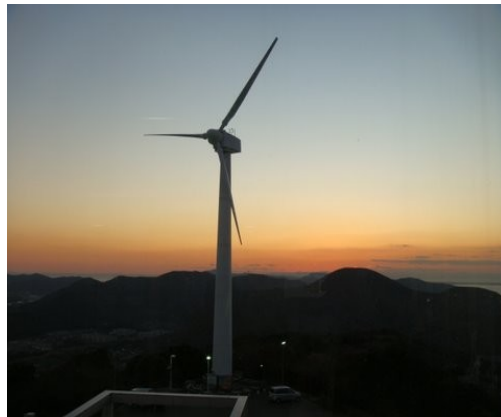
圖 3-1：葺王山展望台風力發電所

2002年3月開始營運

田原市於1998年開始規劃，於葦王山展望台設置公共的風力發電設施，提供展望台之冷氣、照明等設備用電。

機型：三菱重工 300 kw

塔高：30 m

轉子直徑：29 m

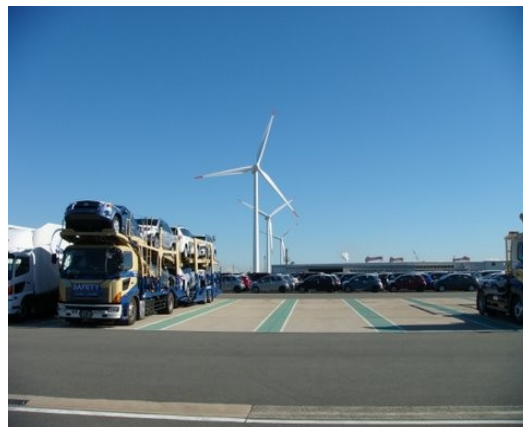
圖 3-2：田原風力發電所

2004 年 3 月開始營運

機型：Vestas V80—1980 kw

年發電量：500 萬 kwh

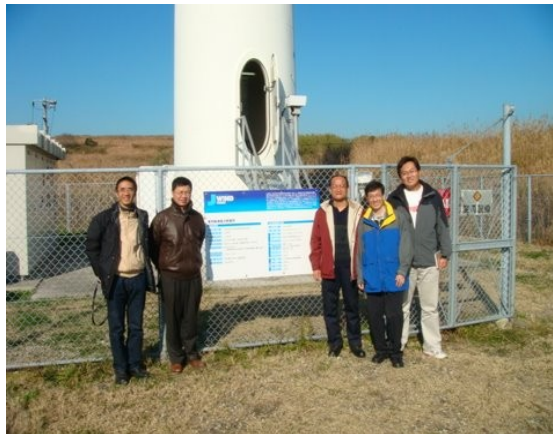
圖 3-3：東京臨海風力發電所

營運日期：2003 年 3 月開始營運

機型：Vestas V52—850 kw × 2 台

轉子直徑：52 m

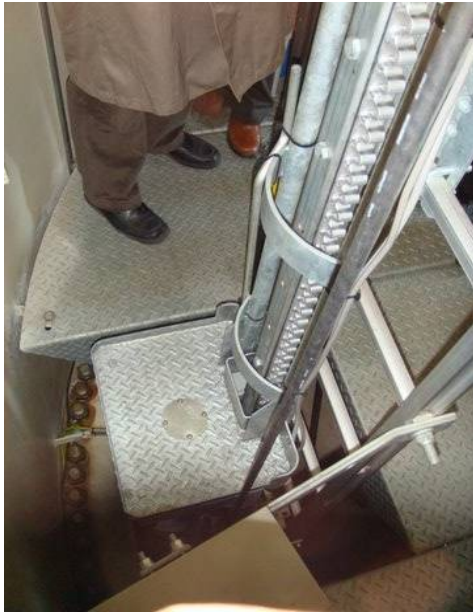
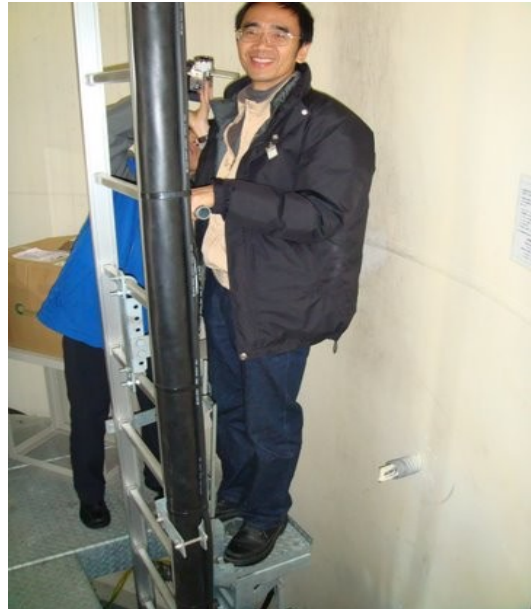
圖 3-4：簡易升降機

田原風場之風力機組，於建造時，並未裝設原廠之升降裝置，但為減低維護人員負擔與特殊工具的輸送，豐田通商於現有之爬梯上，增設一簡易升降裝置。

該裝置採馬達帶動，升降平台利用固定於爬梯上之齒條，進行升降動作，平台上設有握把，握把上裝設升降控制鈕、緊急停止鈕與上極限開關，工作人員需穿妥背負式安全帶、頭戴安全帽，手握握把，站立於平台上，平台之升降由平台上之人員控制，平台最大負載100kg。

此裝置僅需進行年度保養，含目視檢查、潤滑保養，雖增加風力機組護人員的些許保養的負擔，但可以縮短工作時間、提升維護效率，減少墜落意外的發生機率，並可在緊急時載運傷患；若能增設於無升降梯之機組，對目前台電風力一期機組的維護工作，有極大的幫助。

5 無升降梯之一期機組，可裝設簡易升降裝置：

但為減低維護人員負擔與特殊工具的輸送，可於現有之爬梯上，增設如日本豐田通商使用之簡易升降裝置，以縮短工作時間、提升提護效率，減少墜落意外的發生機率，並可在緊急時載運傷患；若能增設於無升降梯之機組，對目前台電風力一期機組的維護工作，有極大的幫助。

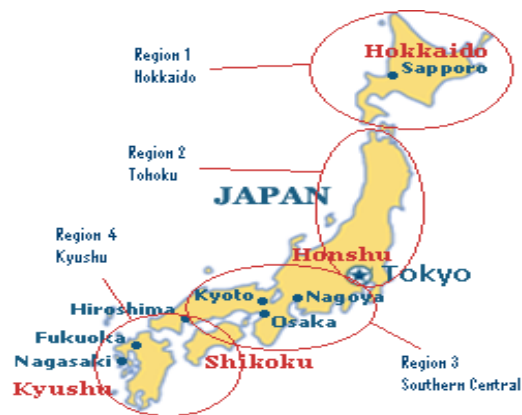
圖 3-8：Vestas Japan 風機維護區域劃分示意圖

將全日本劃分為四個維護區，配屬各自獨立之倉庫、維護工具、車輛、技師，縮短路程時間，加快對故障的反應速度。改良維修車能力，載送維護人員並配備標準工具，節省相互等待的時間。推動叫修一次完成服務 (First Call Completion)：只要到現場一次就能完成維護工作，讓風機於最短時間內恢復正常運轉。

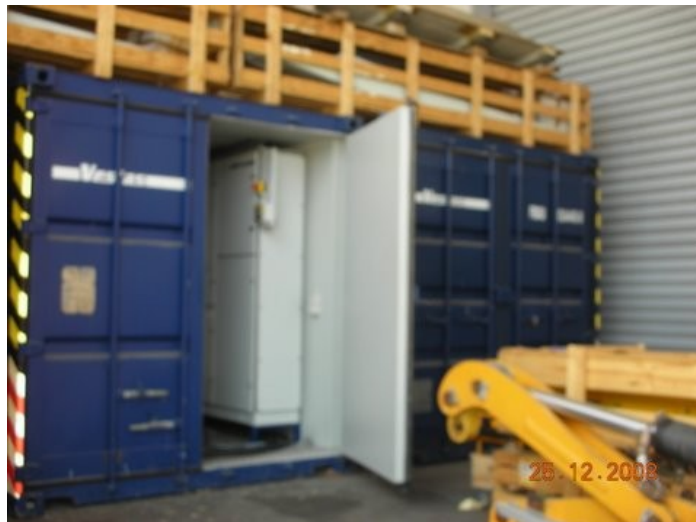
圖 3-13：模擬器貨櫃外觀

模擬器共分設於兩只標準貨櫃內，發電機及相關電力設備設於一貨櫃中，控制電路、風向風速單元、液壓單元、葉片控制單元，則設於另一貨櫃中，兩貨櫃可以電纜相連接，進行模擬操作，其中模擬器之控制單元，除與風力機組相仿外，另有模擬故障功能，可進行故障狀況的下達，達成訓練的目的。
