# 赴日考察鐵路號誌可靠度及相關技術

服務機關：交通部台灣鐵路管理局

報告日期：98年3月15日

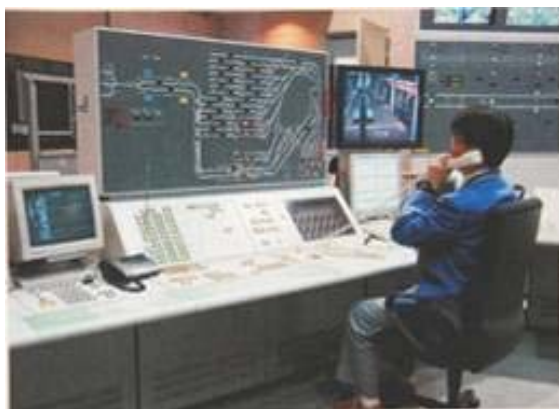
圖2 自動化全監控系統

監控系統將電力供應、行車號誌、防災設備、站務與車庫等五大部份(如附圖2)，集中於中央行車控制中心。

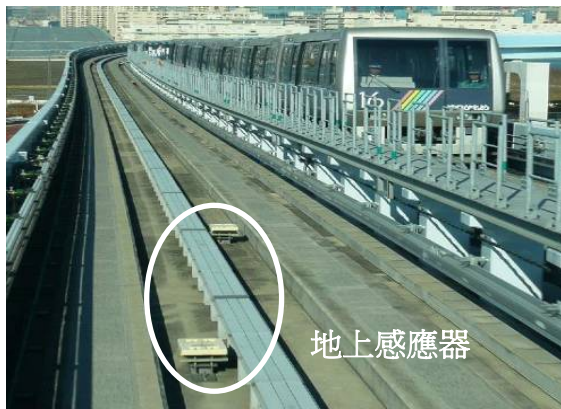
圖3 少量道旁號誌設備

道旁號誌設備(如附圖3)極為簡化，只見用於列車偵測的地上感應器明顯置於路線上(外觀與台鐵ATP的Balise相似)及分歧點極具隱密的少數轉轍器外，設備單純，利於管理，包含號誌之所有機電設施皆委外維護。

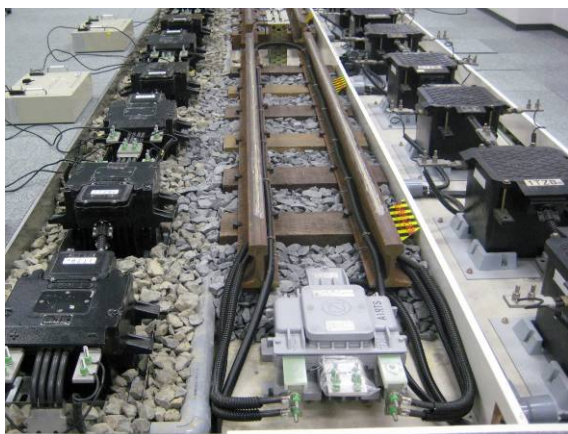
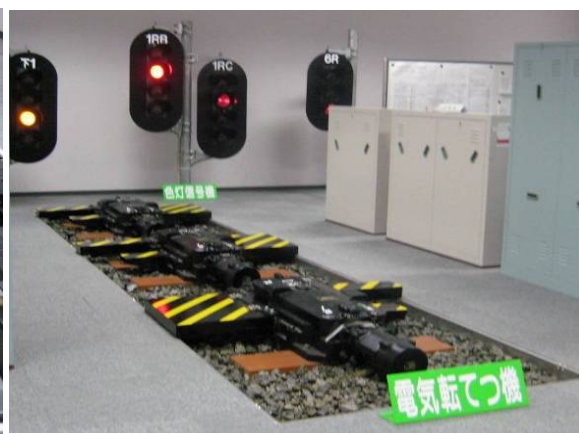
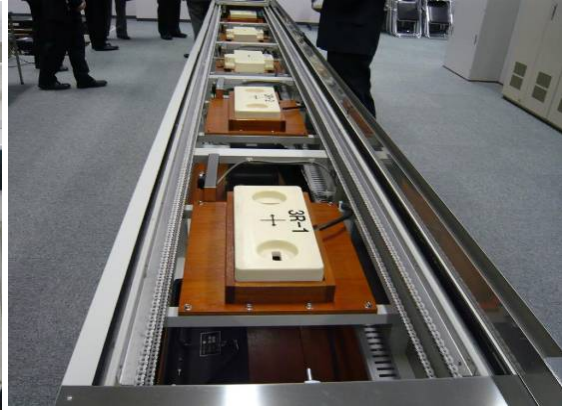
研習中心實習館內之號誌模擬設備，從號誌的基礎設施軌道電路模擬(附圖7)、轉轍裝置模擬(附圖8)及號誌的核心聯鎖裝置(附圖9)，以至號誌遠端控制CTC、先進的自動控制PRC、ATC模擬(附圖10)及ATO等模擬設備規劃都極為完備，皆以實體元件安裝、貼近實際電路、縮小配置空間、配線透明化，學員對單元與單元間的聯結，一目了然、易於上手。實習課程可以安排設備組裝、電路配線、機能測試與故障查修等一系列的技術演練，訓練效果加倍。據鶴丸課長表示，大多數實習設備都是號誌設備更新後移至研習中心，供學員研習用，必要時花錢找廠商設計配置全新的，JR對於訓練設備的投資毫不手軟。

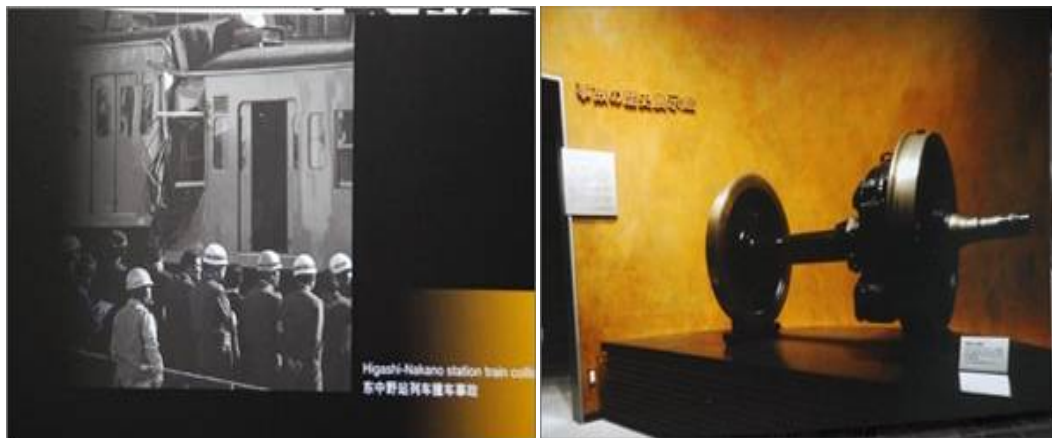
圖16 1988年中野撞車事故歷史照片 圖17 列車出軌車軸零件實體

12月17日參訪JR東日本鐵道事故歷史展覽館(Museum of the history of railway accidents)。該館位於JR東日本鐵道白河研修中心內的一隅，空間並不大(如附圖15)，但館內將東日本鐵道戰後自櫻木町火災開始至日比谷出軌等25起鐵路事故以照片展示(如附圖16)、物件實物展示(如附圖17)和多媒體影音事故重現(Replay of the accidents)(如附圖18)，以及事故年曆表列(如附表1)等方式，簡單明瞭、具震撼性地描述事故發生當時的經過，也不諱言將事故發生的設施或人為錯誤明確指出，針對事發生癥結及事後所採取的因應對策也一一呈現。

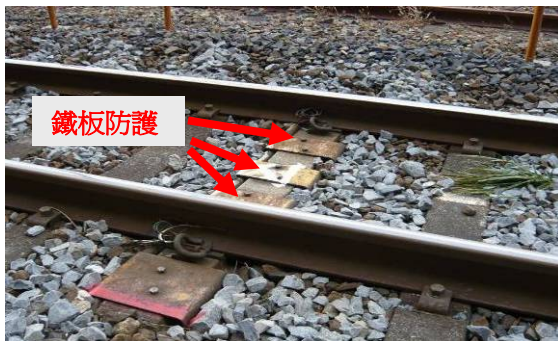
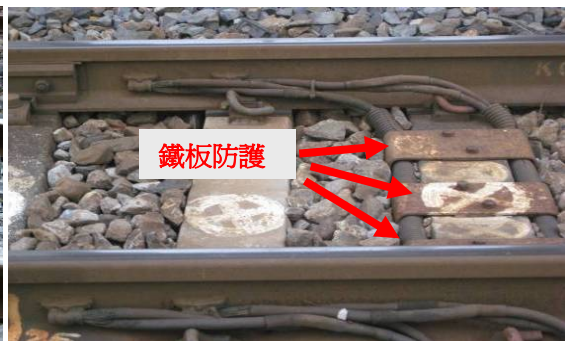
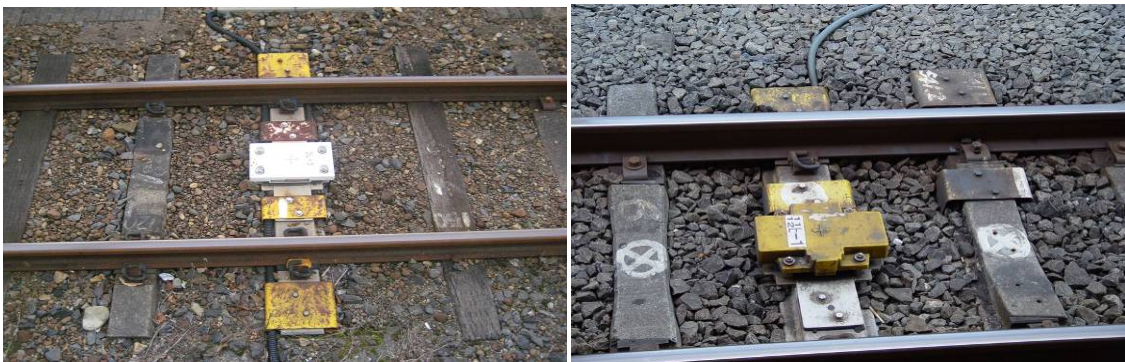
在穿越枕木邊緣之軌電路電纜線、電力接地線及ATS-P地上感應器電纜均覆蓋厚實的黃色鐵板，以降低砸道之損壞。(如圖21~圖23)

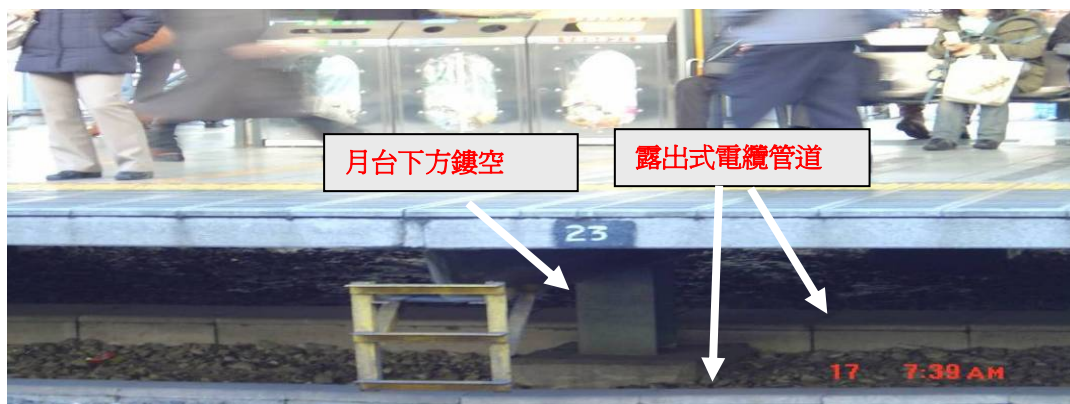
圖26 月台下方鏤空設計為電纜管道

JR的月台在興建時，部分月台下方採鑲空設計，騰出的空間規劃為露出式電纜管道，通訊傳輸電纜、號誌控制電纜等布放，未來纜線擴充或維修更換時，不須開挖月台路面，施工容易、可避免影響旅客動線。(如附圖26)

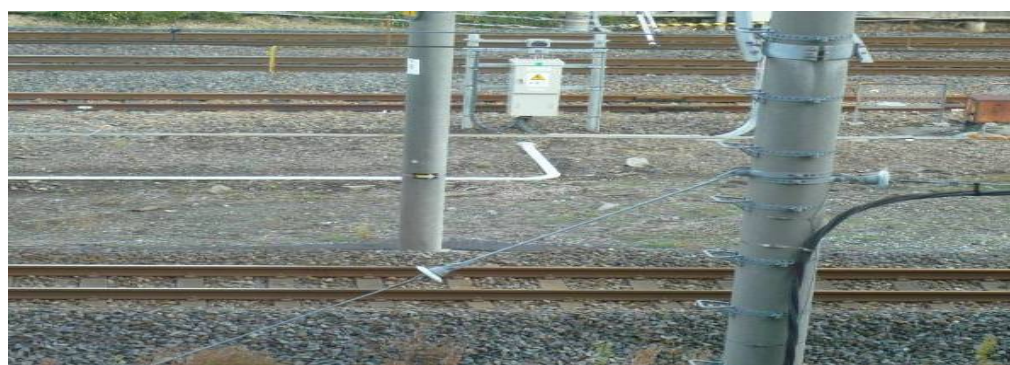
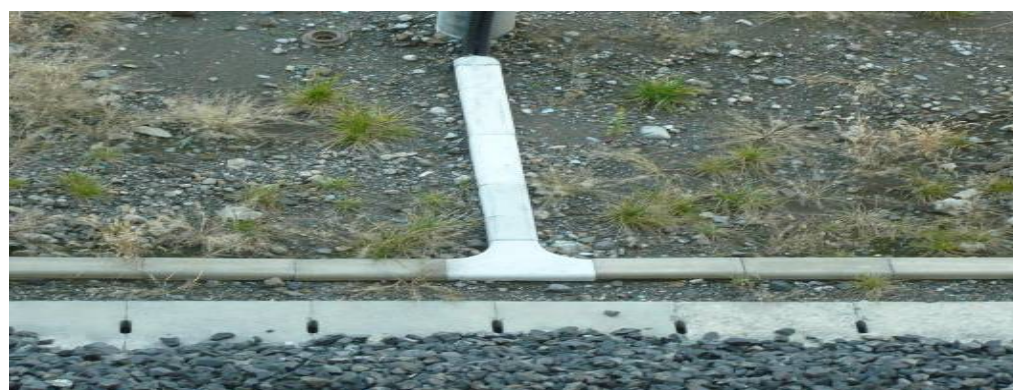
JR在來線站場上敷設的露出式電纜管道，無論在水平、高度、直線、T字分歧、十字分歧或90度轉角等方面，看得出其施工工法的用心與細膩度，兼具品質與美觀。(如附圖27&28)

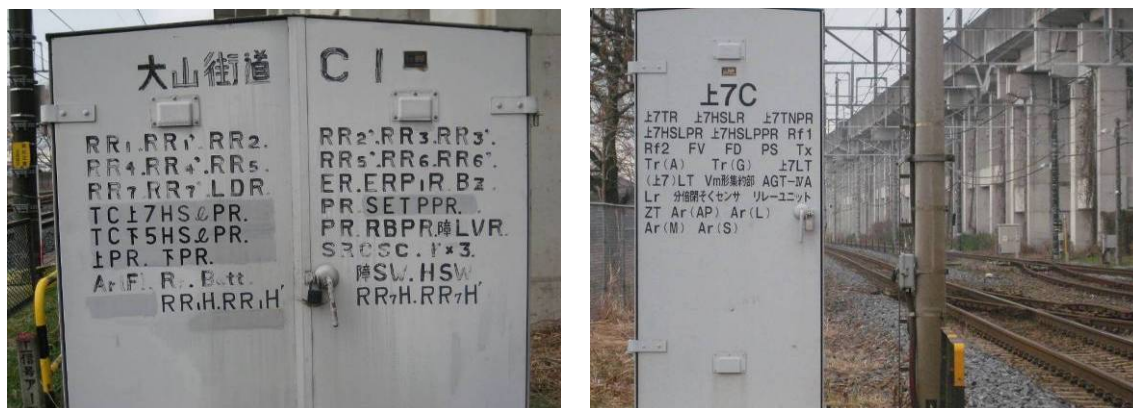
圖29 控制箱外表以代號標記設備機能

JR在來線站場上的號誌控制箱外表，以簡單的英文代號標記著設備箱內置放了何種控制機能的設備，對維護與查修有其便利性。(附圖29)

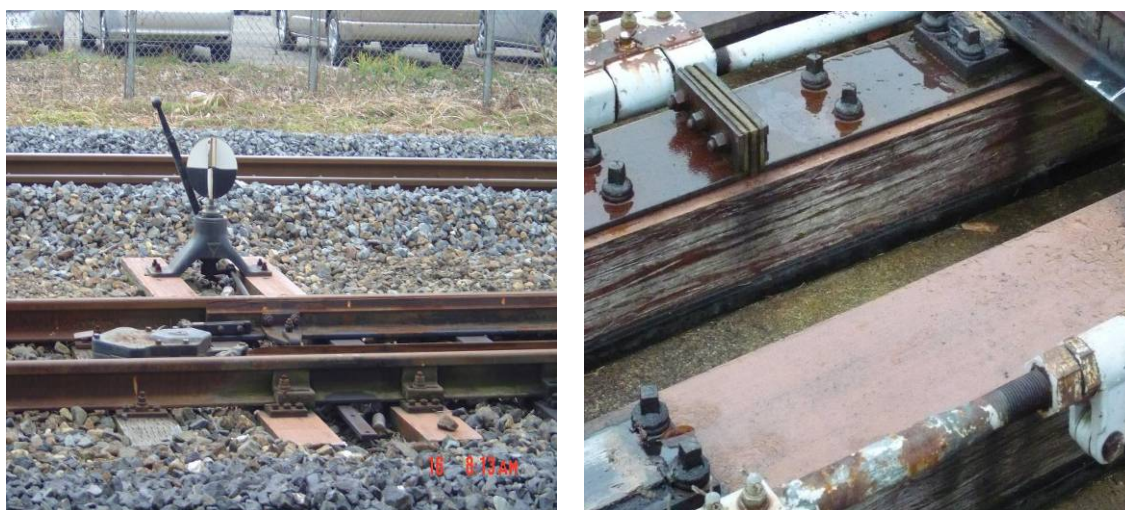
圖30 JR在來線合成枕木設置情形

合成枕木具有耐候、耐酸、耐蛀、耐腐蝕及可重複使用的優點，JR在來線採用率較台鐵高。(附圖30)

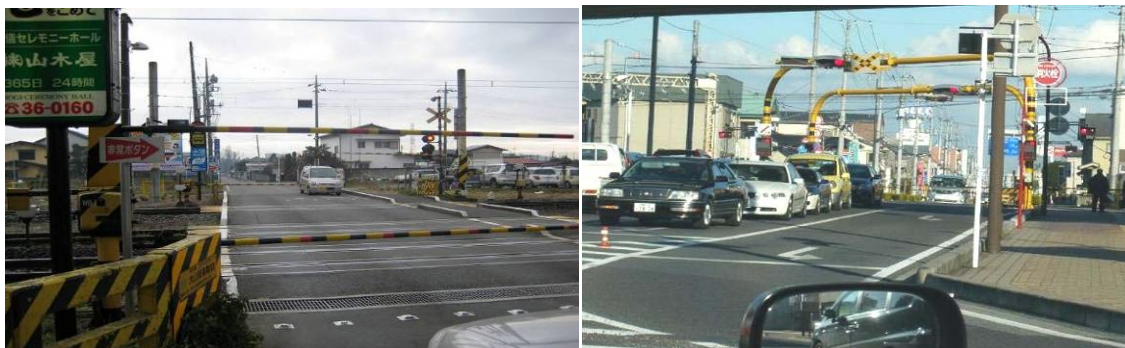
圖31 清楚的平交道動線標示

平交道鐵路標誌及公路標線設置清晰，提供良好的行車空間與動線，引導公路人、車通行順暢，減少公路車輛在平交道延滯、堵塞，降低事故發生率。

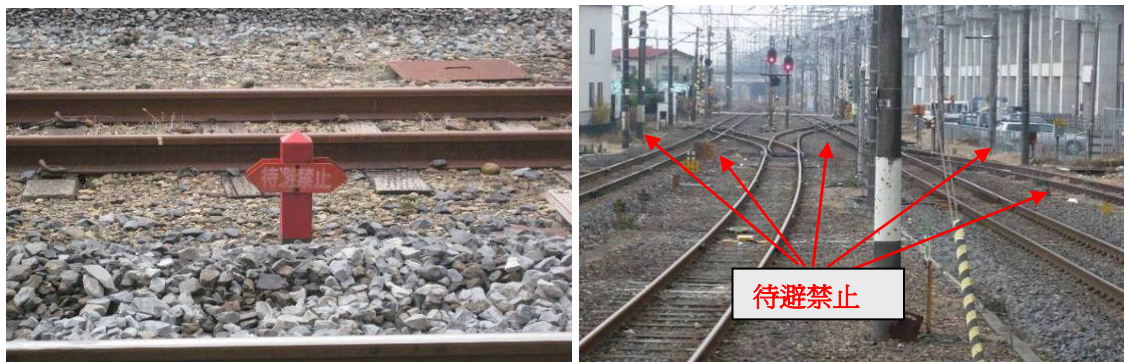
圖33 路線作業安全警示標誌

路線安全間距不足的處所，是路線作業最常失誤發生工安事故的地方，JR在來線站場上的路線間設置了「待避禁止」標誌，以提醒員工注意安全。

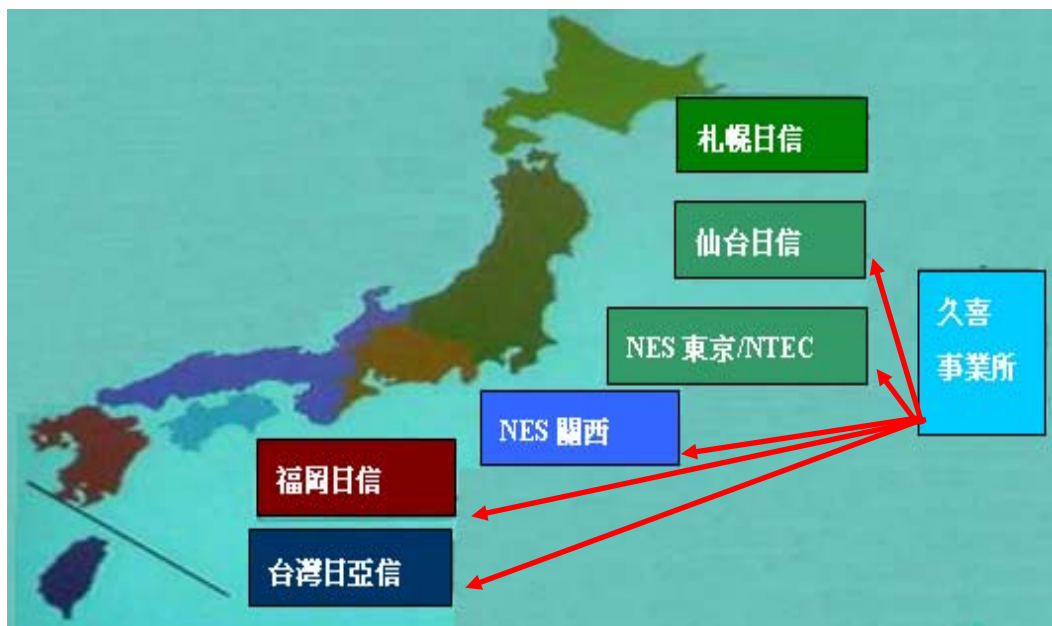
圖38 日本信號株式會社維修據點分布圖

武田部長表示，日本信號株式會社(簡稱日信)除了台鐵CTC五年維修合約由日亞信號公司執行外，其餘在日本從北到南，尚有札幌、仙台、東京、關西、福岡等五個維修據點共同分擔執行全日本的號誌維修業務。(如附圖38)

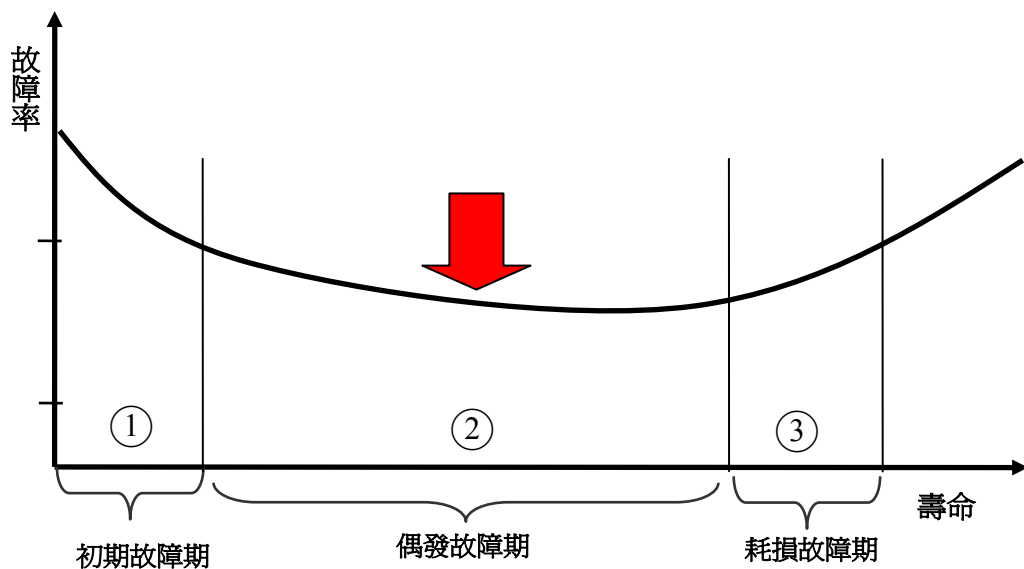
圖39 號誌設備故障浴盆曲線

由日本信號與日亞信號公司簡報中提出的號誌故障統計資料，發現故障原因琳瑯滿目，而事實上還不只如此，因為道旁設備非其維修範圍，並未列入，若將台鐵內部分析的故障原因計入，原因可達數十項之多。號誌故障原因雖然很多，除了突發性故障較難管控外，部分設備元件故障是有跡可循可以預防的。在研討會中，向日方請益如何做好預防性維護(Preventive Maintenance)，武田部長以簡單的浴盆曲線(Bath Tub Curve)(如附圖39)來說明，設備發生故障依序可分為三個時期：分別是初期性故障時期、偶發性故障時期和耗損性故障時期。

初期性故障主要由元件設計或組裝過程中遺留的瑕疵所致，會在啓用後陸續出現，造成維護人員困擾，但會隨著使用時間增加而有所收斂。第二期偶發性故障是指設備於實際運作時，遇到跟原設計不同的狀況，例如高溫濕、震動環境、人爲操作不當等令機件發生故障。解決偶發性故障的方法，就是使設備運作正常化，包括設備狀況、運作條件、運作程序的正常化。要維持正常化，關鍵在於提升整個維修保養制度落實的水平；同時，也應考慮設備的餘裕度，既使某一程序發生故障，備用的系統也能保證運作正常，也就是要有備品與備援機制。台鐵的號誌系統設備大多分布在偶發故障時期與耗損故障時期。

從號誌設施維運觀點來看浴盆曲線，維修人員期望在浴盆曲線的第二、第三期透過維護管理的手段，將縱軸的故障率壓低、橫軸的壽命延長。然而實際上很多的維護管理，都是例行性的目視巡檢與清潔保養，以及「壞了再修」的反應式維護。我們要的在設施故障前即予修復、報廢前即予更新的預防性維護，希望因而提升系統運作可靠度、降低故障率、延長服役年限。經與日本品質技術人員的研討中，我們獲得預防性維護法簡單的結論：(1)統計故障資料(2)分析出現故障週期(3)監測設備輔助、常時監視(4)提早介入維修與更新。

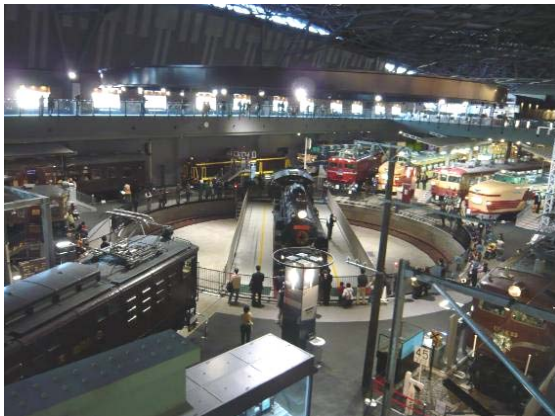
圖40 展示車輛及轉盤操作

考察行程第四日12月18日下午，在結束參訪久喜事業所後，就近參觀了日本鐵道博物館。該館位於埼玉縣大宮區(Omiya)，2007年揭幕，取代了原位於東京都千代田區秋葉原的交通博物館。館內收藏了從明治時期開始迄今的各種鐵路歷史文物數十萬種，位於一樓的歷史區，展示從明治時期的古董車輛到近代的新型車輛，讓參觀者從中緬懷悠悠鐵道的演進史。附圖40為由高處俯瞰歷史區所展示的各式車輛及轉盤正在操作轉向的情形。

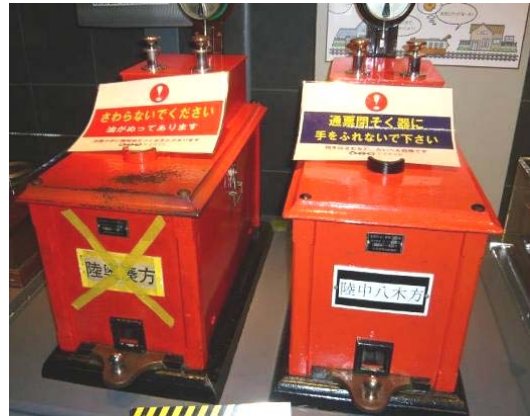
圖41 早期的鐵路路牌閉塞器

一樓的教育廳，係由車站服務試驗室、車輛工廠實驗室和設計實驗室組成，可以體驗和學習鐵路的一些工作程序。附圖41所示，為早期的鐵路路牌閉塞器(Tablet Block)，用以確保站間行車安全，外觀與台鐵的完全一樣。在一樓大廳駕駛模擬裝置，可體驗逼真的列車運行情境。在二樓有日本最大的鐵路立體模型、年代久遠的各種鐵路收藏品、75米長的鐵路發展史年圖表，以及鐵道零件展示的教育廳，可以體驗鐵路運輸的基本原理。在三樓的教育廳，以實際的裝置提供學習鐵路車輛的動力和制軔原理。三樓西北側的全景立體觀景台視野極佳，大宮車站附近的鐵道線盡收眼底。由於大宮車站為埼玉縣內規模最大的交通樞紐，也是東京都通往日本東北的重要轉運站，屬JR東日本、東武鐵道和埼玉新都市交通的共構車站，只要在觀景台等候片刻，即可以望見高架路線急駛而過的新幹線列車；行駛於平面路線的在來線客車與貨物線列車，以及由地下竄出的地鐵電車在此交會，運轉極為繁忙。附圖42為由觀景台拍攝到新幹線子彈列車通過；附圖43則為貨物線列車通過在來線的情形。

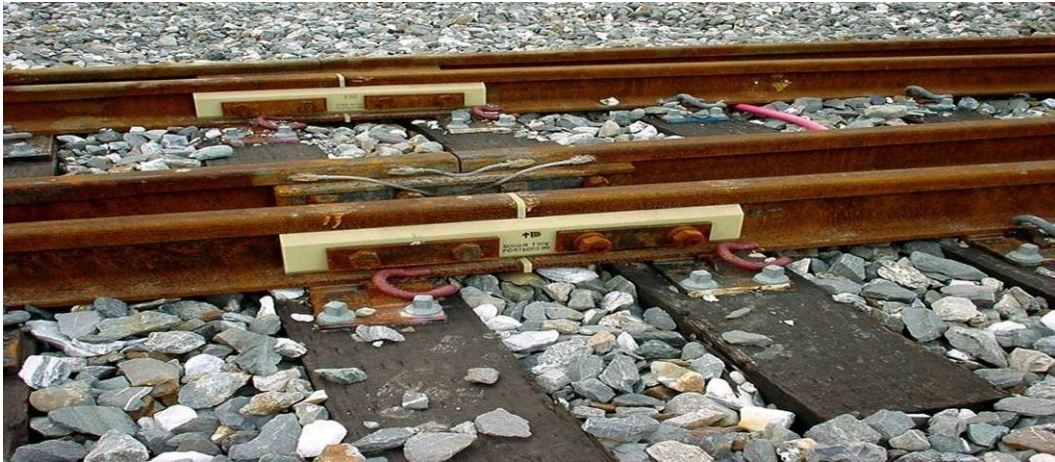
圖47 台鐵站場拍攝之軌道電路實體圖

閉路式軌道電路的特點是，電路的任何部分出現故障時，接收端的繼電器都不激磁，進而發出軌道電路區段被佔用的訊息，這是符合鐵路號誌強調Fail-Safe的設計準則，因此大多數國家鐵路都採用閉路式軌道電路。附圖47為台鐵站場拍攝新組裝之軌道電路實體圖，係以直流蓄電池作為電源的軌道電路，特點是電源供應較穩定，電路和元件結構較簡單。但電源設備維護的工作量相對增加；由於電路的回流軌與牽引電力回流共用，亦受回流干擾。此外鋼軌磁化

吸引鐵屑所造成的短路故障，甚難防制，與過多軌道絕緣接頭的維修工作量，因而各國已很少採用直流軌道電路，僅少數使用於非電化區間。

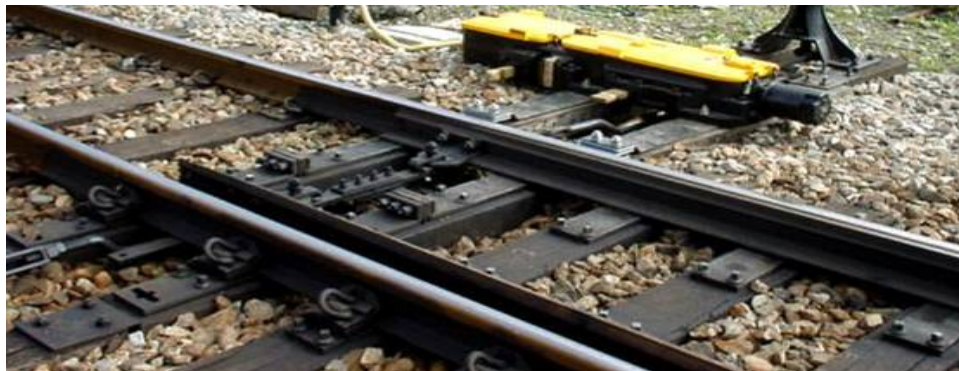
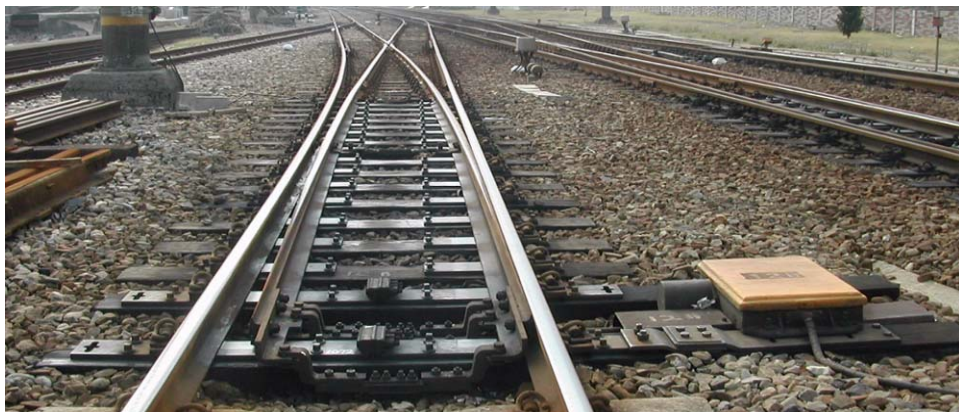
在日本，電動轉轍器大都採用國產Nippon Signal與Kyosan Signal兩家廠牌，因系出同門，結構與調整方法大同小異，如圖50所示為日式的電動轉轍器；而台鐵除了採用Nippon Signal與Kyosan Signal兩家廠牌的電動轉轍器外，尚有美國GRS與瑞典ABB(如附圖51)等多種型式。不論採用何種形式的轉轍器，其基本機能要求不外乎：

1. 作為道岔轉換器，應具有足夠大的推拉力，以帶動尖軌作直線往復運動；當尖軌受阻不能扳轉到底時，應可透過緩衝與過載保護機制使之滑動、切斷電源，避免燒毀馬達。
2. 作為方位閉鎖器，當尖軌和基本軌不靠密時，不應落鎖，不落鎖的訊息並應透過顯示電路轉達予號誌人員；一旦落鎖，應有防解鎖之機制，以確保不致因車通過道岔時的震動而錯誤解鎖。
3. 作為方位監視器，應能正確反映出道岔的方位狀態。

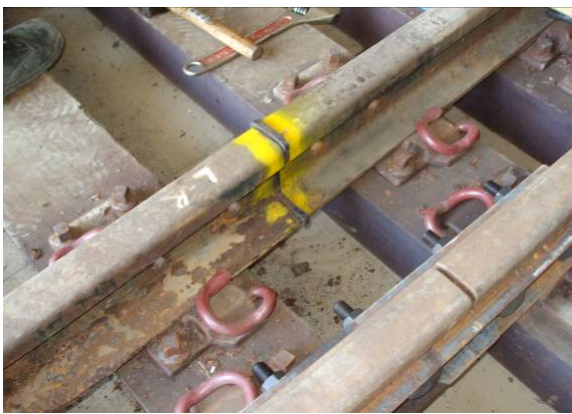
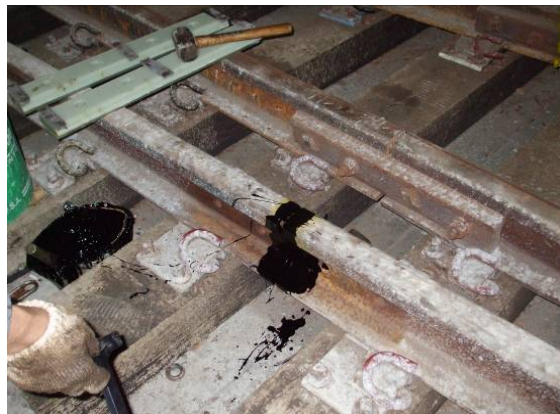
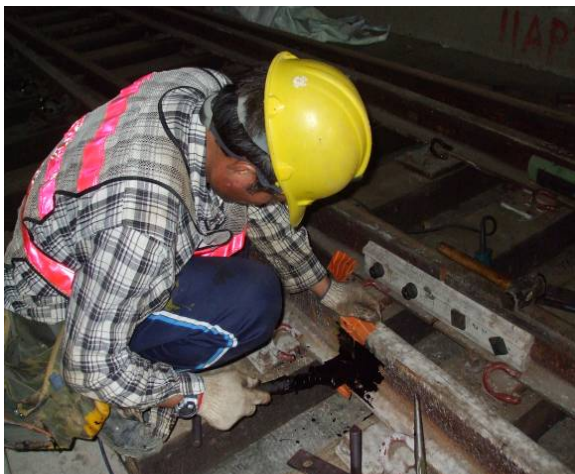
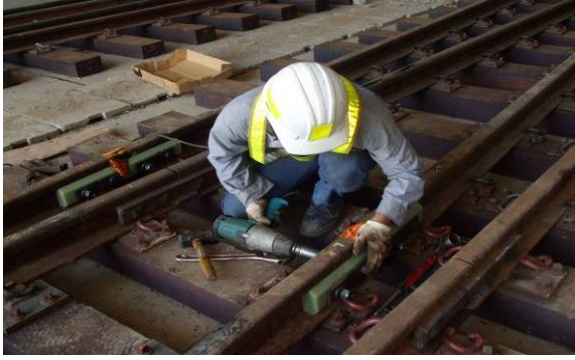
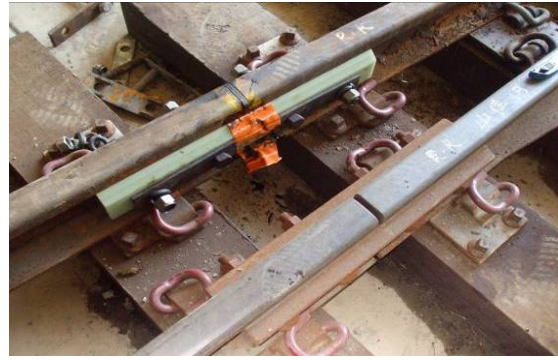
台鐵採用直流軌道電路，鋼軌經年磁化會吸引剎車閘瓦所產生的細粉鐵屑，或積存於絕緣接頭底部、內部或吸附於接頭表面，造成軌道電路短路故障。吸附於表面部分的鐵屑，尚無對策可以防制，只有勤於清除絕緣接頭附近的鐵屑；至於鋼軌底部與內腹部分，則可在安裝過程中，依照下列圖52至圖59之八道標準作業程序加以防制。(圖片來源：台北電務段)

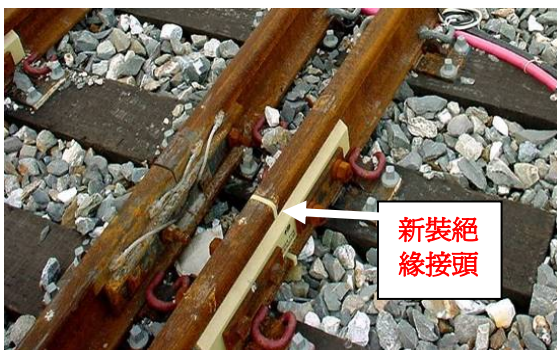
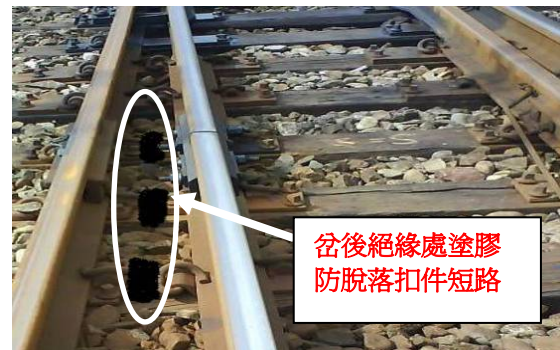
絕緣置於鋼軌縫隙間，鋼軌綿延暴露於自然環境中，受晝夜溫差及季節變化影響，由於鋼軌熱漲冷縮，過熱時擠壞軌縫絕緣片、過冷時拉破絕緣套管(夾膠絕緣接頭)是造成軌道絕緣接頭短路故障的兩大原因。因應此類故障有效的方法，除了前面提到絕緣片更換程序外，掌握天候因素的Timing是另一重點：入夏之前完成普通絕緣片更換；入冬之前完成夾膠絕緣更換。(如圖60&61)

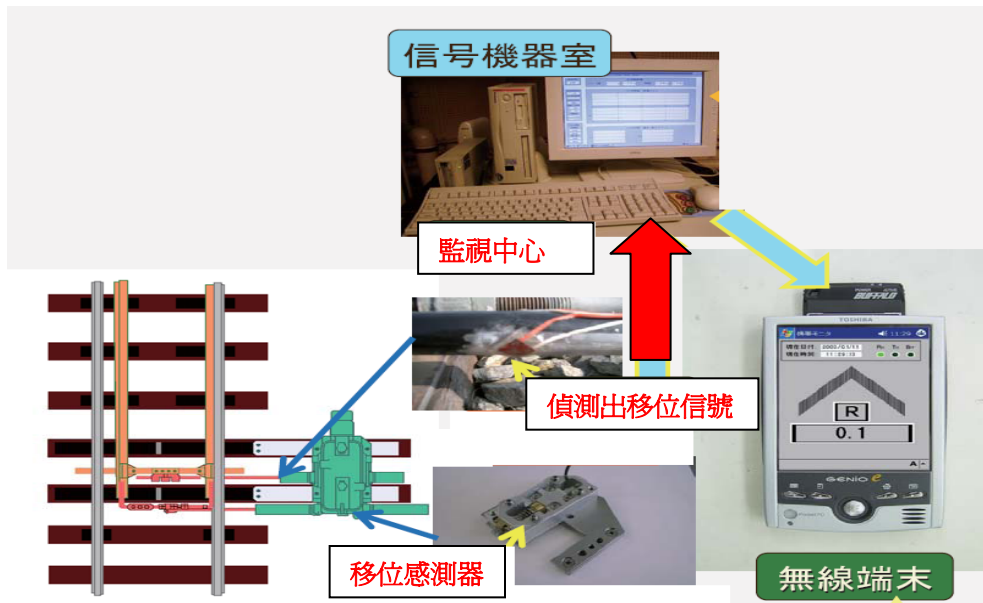
圖67 轉轍器監視裝置

係在轉轍器本體與基本軌間或轉轍器與枕木間安裝位移感測器(Shift Sensor)，偵測出相對距離或角度發生偏移時，偏移訊號傳回監視中心，在不落鎖故障尚未發生之前，即通知維修單位事先調修，以防範未然。

轉轍器運作於受列車衝擊的震動環境，組成元件走位是無法避免的，因此經常定期工電聯合檢查與調整是必要的，但頻繁的檢查與調整頻率增加了工作量，維修人員不勝負荷，且往往顧此失彼。台鐵UIC60重型道岔啓用後，或可獲得些許改善，而在日本JR有一些比較不同且先進的作法，例如轉轍器締結裝置(如附圖66)、轉轍器監視裝置(如附圖67)，其成效值得進一步了解與參考。
