出國報告（出國類別：考察）

## 2009 九寨黃龍機場 EMAS 系統 參訪報告

派赴國家：中國四川九寨黃龍機場

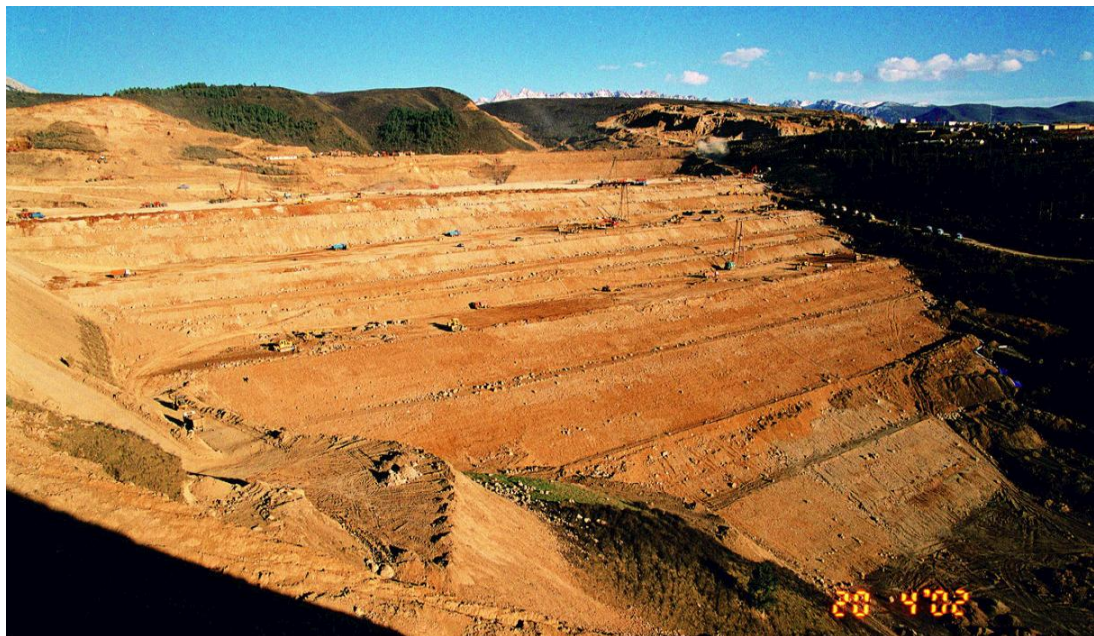
圖二 機場挖填工程

九黃機場在建設落成之後，陸續獲得各種榮譽，因為九黃機場座落於前山後崖之惡劣地形處，能夠在短短幾年內完工並且通航，實為不容易。機場建設工作不僅實現了機場提早建成、提早發揮效益目標，且機場建設質量也有良好的成績。由於機場建設場址地形關係，為鋪築機場所需面積，進行了相當大之挖填工程，而在經過五年多的運行後，高達 104m 之高填方沉降及邊坡穩定皆達到設計要求，高填方研究課題也因此獲得四川省和民航總局之科技進步一等獎。除此之外，九黃機場之工程建設組織管理及施工方面還獲得國家詹天佑獎，工程設計則獲得建設部頒發之設計銅獎，另外，機場跑道工程施工獲得魯班獎。

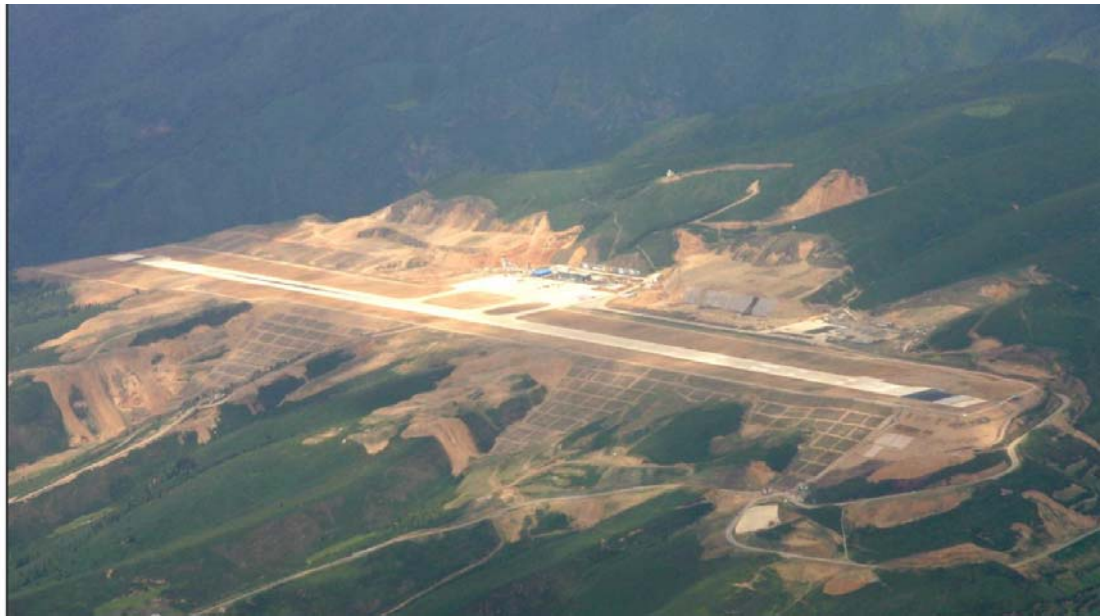
圖四 二期擴建後之機場空照圖

跑道安全攔阻材料系統爲美國 ESCO 公司之專利產品，其英文名稱爲 Engineered materials arrestor system (EMAS)，EMAS 爲安裝在跑道兩端外部的安全區，在飛機出現意外衝出跑道時對飛機進行有效攔截，卻不會對飛機產生損傷。九黃機場之 EMAS 分別於跑道南北端裝設，南端爲距延長後跑道 94.3m 處，EMAS 鋪設長 55.5m 及寬 52m，共 1890 塊材料，另一端則裝設於跑道北端 88.7m 處，EMAS 鋪設長 58.4m 及寬 52m，共 3024 塊材料，每塊材料尺寸爲 4ft×4ft，厚度則約 17~69cm 之發泡性混凝土材料。九黃機場相關照片如圖一至圖四，基本資料如表二所示：

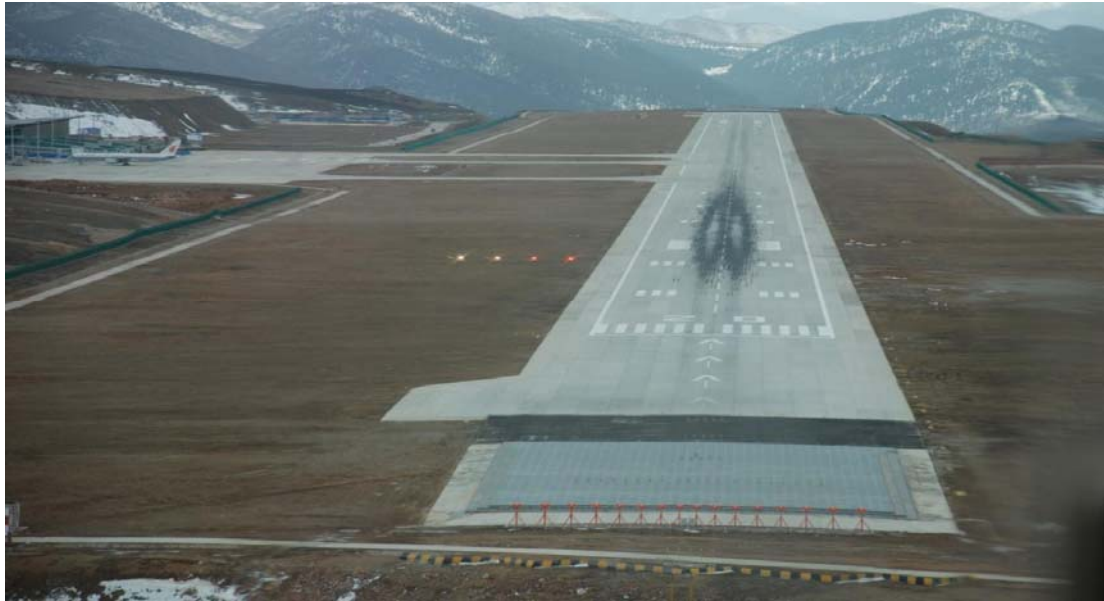
圖五 安裝 EMAS 後之 20 端跑道

九黃機場之跑道安全攔阻材料系統準則為依照 FAA Advisory Circular AC150/5220-22 而設計，以在跑道末端飛機衝出速度為 70 節設計 EMAS 所需之尺寸。裝設 EMAS 滿足了在九黃機場運行的各類飛機，如 B757-200、B737-600/700 及 A319/320 等，圖五及圖六則為九黃機場安裝 EMAS 後之照片。

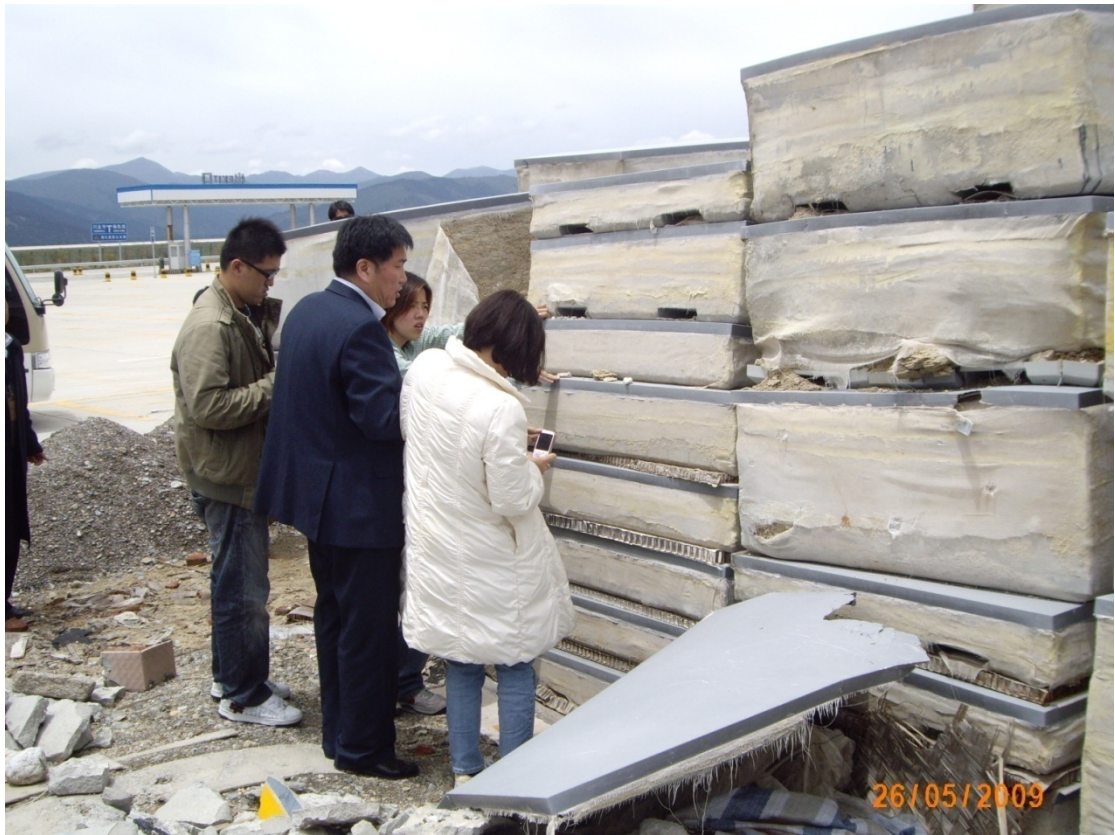
圖十 於備料站進行觀察之情景

整體 EMAS 系統是由許多塊狀元件所組成，厚度也因設計有各種尺寸之不同，因此倘若僅在跑道觀察 EMAS 系統之成品，無法較為深入觀察細部之材料特性，因此藉由於備料站之觀察結果對於整個 EMAS 系統之了解有莫大的幫助。於備料

站所觀察到之 EMAS 元件之特性可大致描述為以下幾點：

1. 除主體之混凝土外，於元件上方外加一層塑膠材料之防水層，除了防水功用之外，也可以防止材料被集中之力量破壞。
2. 元件主體之混凝土材料之強度相當低，用手即可捏碎。
3. 於廢棄料之邊緣可看到黏著劑之殘留物。
4. 厚度方面，備料之側面皆有標記厚度，以便之後進行替換時方便進行作業。
5. 單一元件可承受一成人之重量。

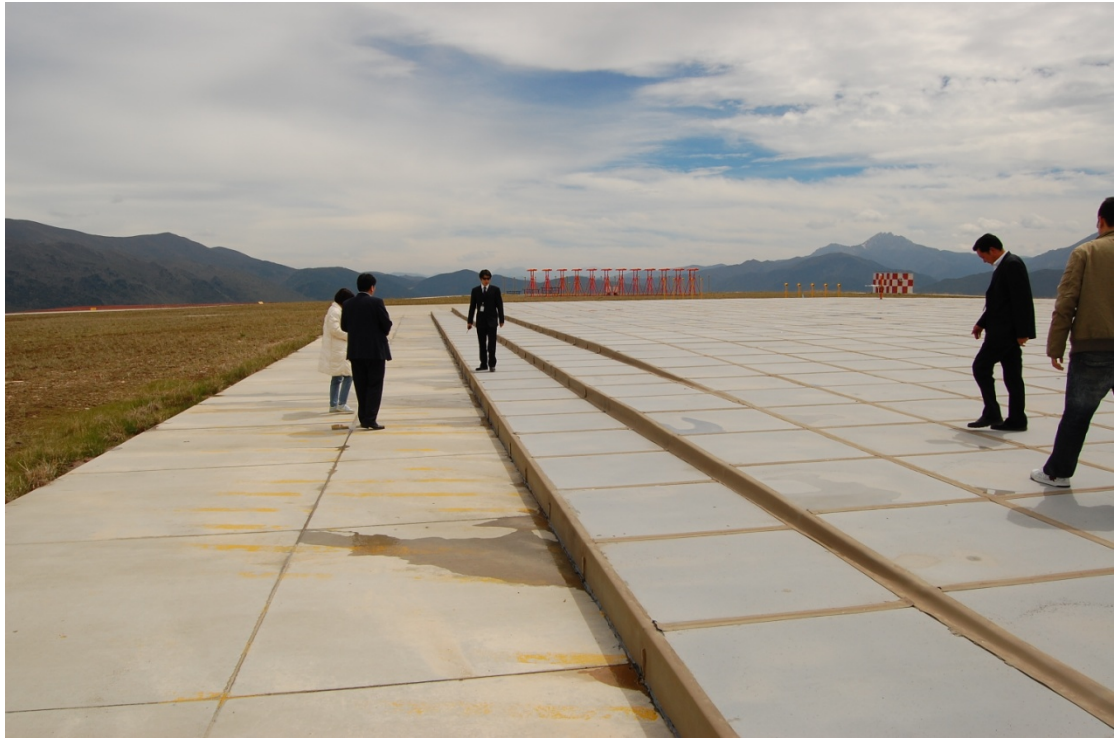
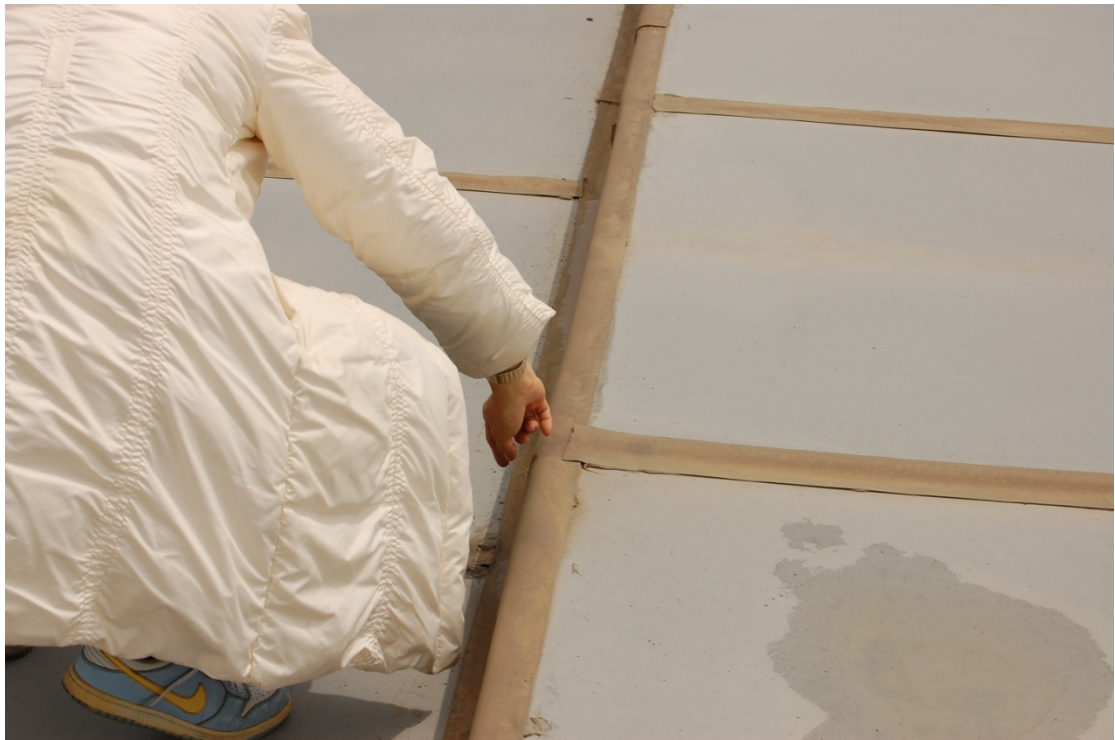
而於九黃機場跑道鋪設之 EMAS 實地觀察中，可發現其完成之 EMAS 系統於其中間有鋪設排水管線以供排水，且於元件接合處除原本接合之處理外，有增黏膠布之現象。值得注意的是，於現場踏上 EMAS 系統時有盡量別兩人站立於同一元件上之建議，由此可推論兩人之重量便有可能造成其結構之損壞，如此情形與先前針對 EMAS 系統研究中所得知可接受車輛行駛於上面之資訊相互矛盾，且如此一來，救護車輛也勢必造成系統損壞。

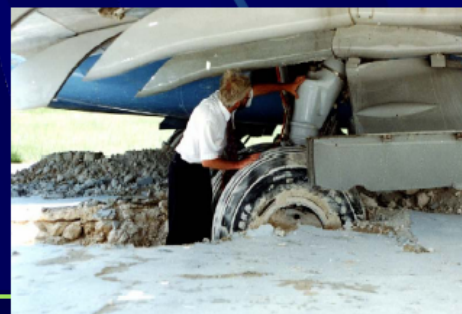
## EMAS工作原理

- 起落架进入材料后，机轮和材料产生相互作用力，使飞机减速。
- 阻力作用在飞机起落架上并传至飞机结构。
- 拦阻材料的厚度根据机场使用机型组合的轮子尺寸及飞机的其他参数确定。
