Early Warning and Monitoring Systems in Austria

Task Force Early Warning and Monitoring Systems
Austrian Service for Torrent and Avalanche Control

Report 2008

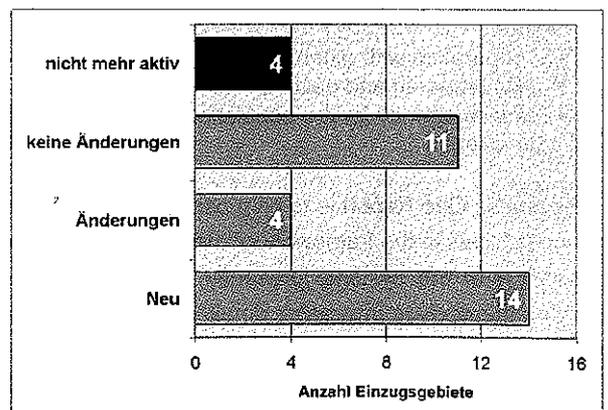
Fig. 1: Changes 2004 to 2008

If we compare the data of the present survey with the Status Quo Report 2004, 11 systems remained unchanged. Four times the sensors were partly or entirely renewed, and 14 sites were completely newly established. 4 systems which were still listed as being "in operation" in 2004 are no longer operating now (Dürnbach, Felsgleitung, Perleben, Gaschiera, Starkenbach; see Fig. 1).

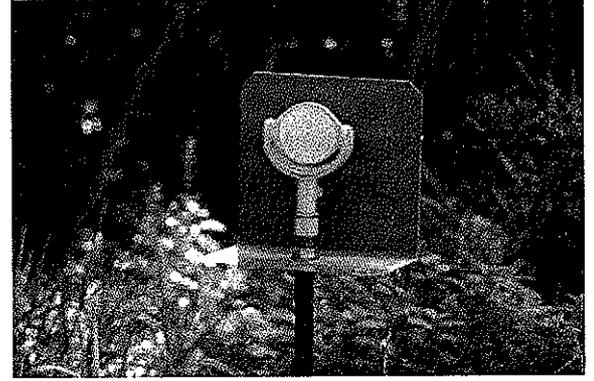
Abb. 5: Fürwag: Vermessungstarget

Das Target bildet eine Reflektormarke mit Steckadapter der Fa. Rost; die Unterkonstruktion und die übersichtliche Kennzeichnung wurden vom Bauhof der Gebietsbauleitung Flach- und Tennengau gefertigt.

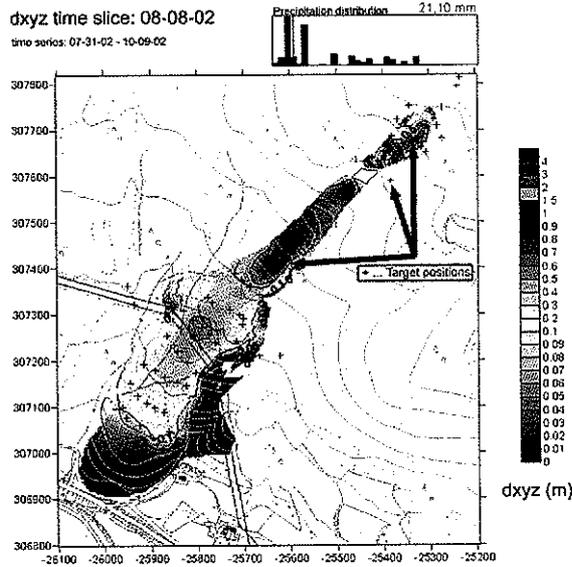
Abb. 6: Fürwag: Darstellung der Vermessungsergebnisse

Die Bewegungsraten innerhalb von 2 Tagen sind als farbige Isolinien (Bewegungsraten 2 Tage) zusammen mit den Niederschlägen (Firma Geobyte, Salzburg) dargestellt.

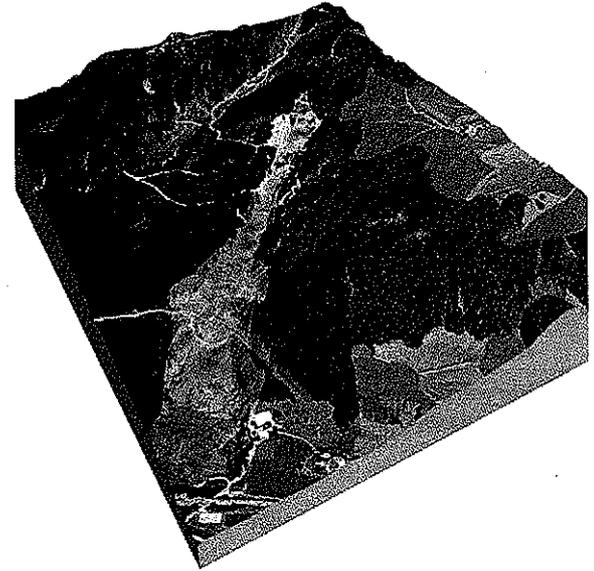
Abb. 7: Fürwag: Geländemodell des Erdstroms Süd

Dargestellt sind die Nettoerosion und -akkumulation der Bewegungsraten (06/2003 - 12/2003).

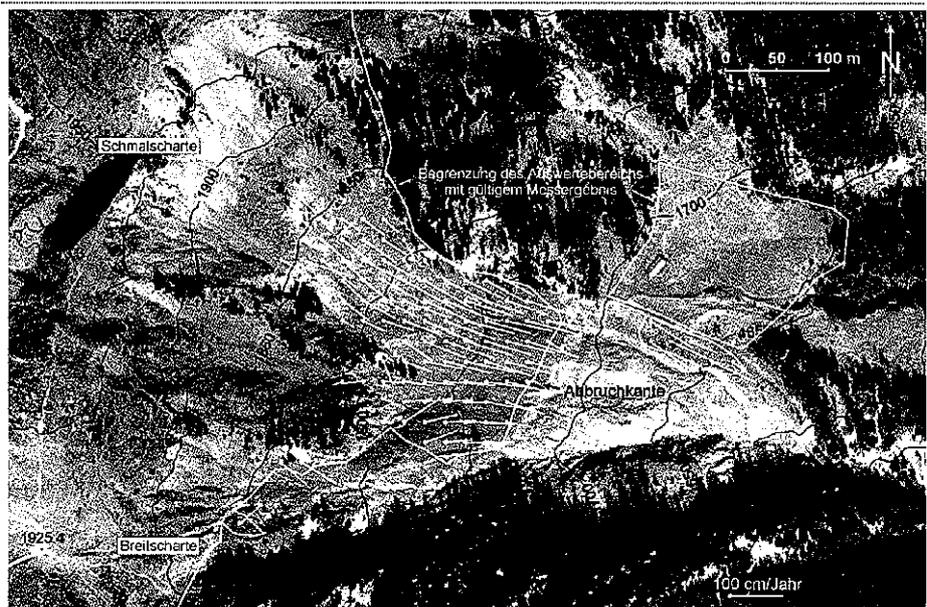
Abb. 11: Blaubach: Orthofotokarte mit Darstellung des Vektorfeldes (Rasterweite 20 m der mittleren jährlichen Horizontalbewegung des Rutschhanges Blaubachgraben für den Beobachtungszeitraum 1991 – 1999. Quelle: Kaufmann & Anker, 2002

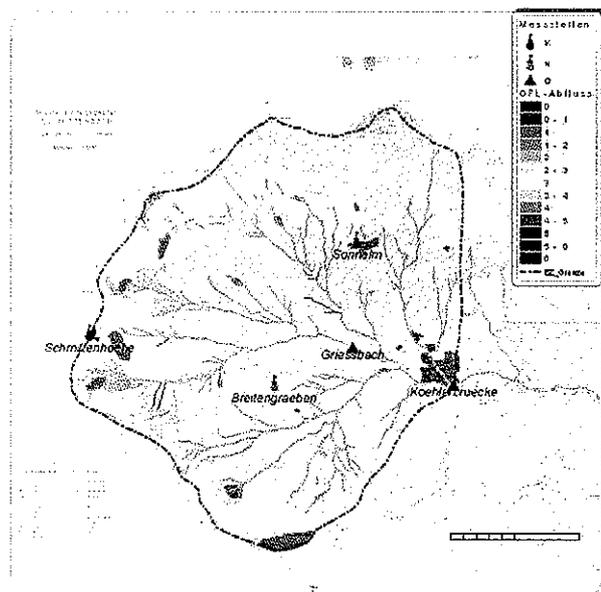
Abb. 14: Schmittbach: Einzugsgebiet des Schmittbaches mit Messstellennetz, Gerinnenetz und einer Oberflächenabflusskartierung nach der Geländeanleitung von Markt/Kohl, Stand 2003. Quelle: BFW

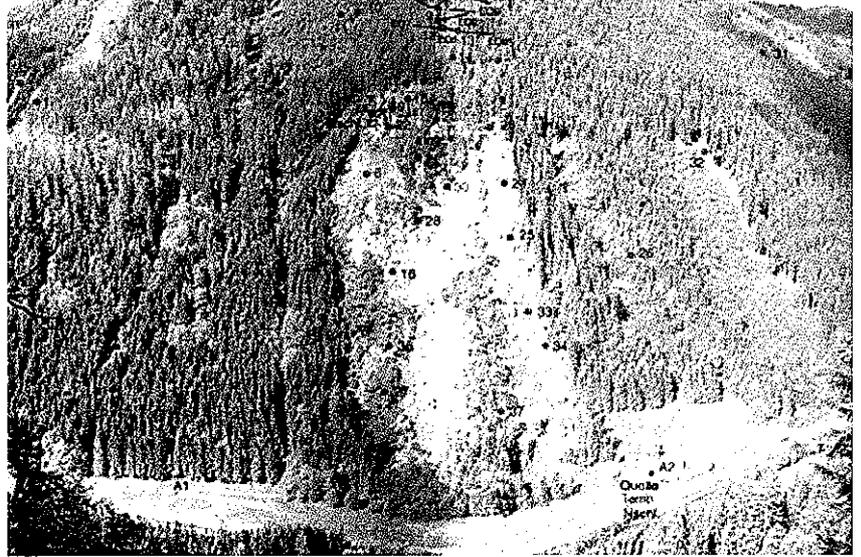
Abb. 15: Lärchberg/Galgenwald: Übersicht

Rote Nummern (1-36) = Targets (Reflektoren)

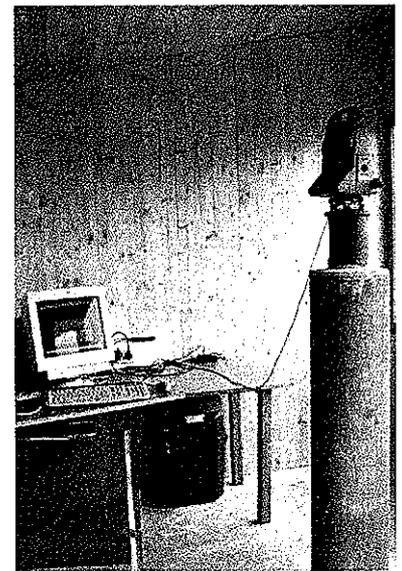
Abb. 17: Lärchberg/Galgenwald: Autotheodolit mit PC und Datenübertragungsmodule

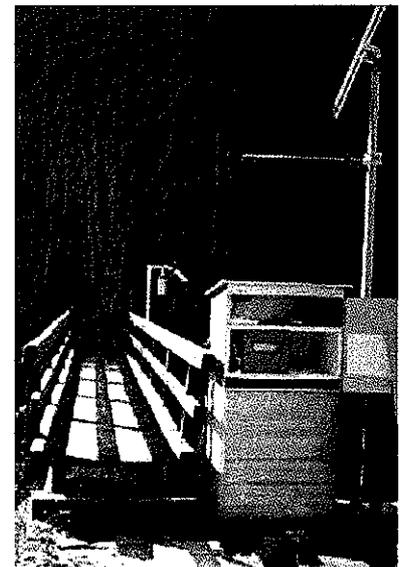
Abb. 28: Gradenbach: Pegelhöhenmessung mit Ultraschallsensoren. Quelle: BFW

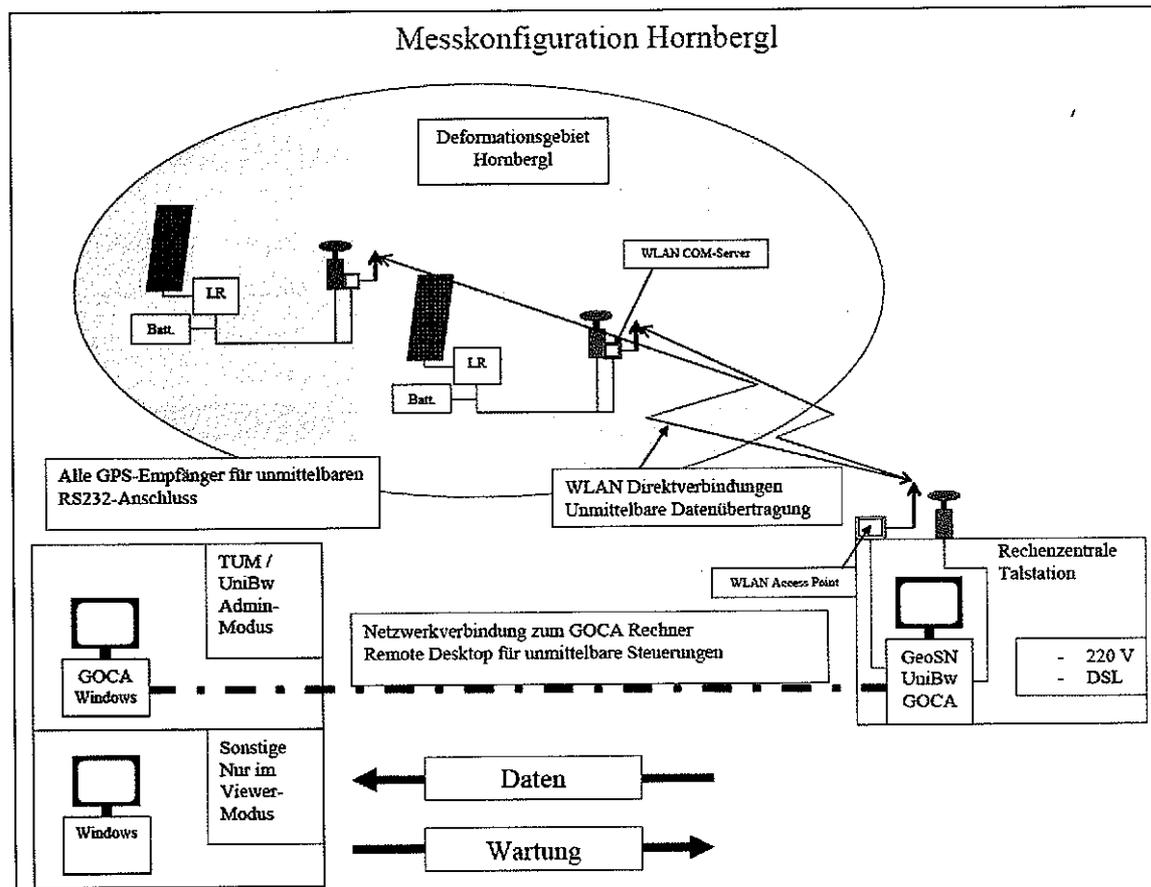
Abb. 29: Hornbergl: Schematische Darstellung der Messkonstellation

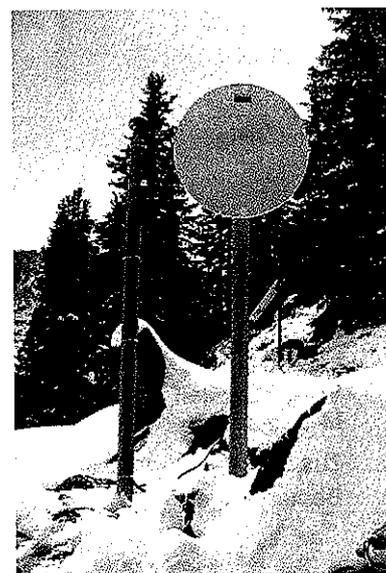
Abb. 31: Hornbergl: Installation am Berg 2

WLAN, GPS Antenne und Solarpanel mit Zargeskiste

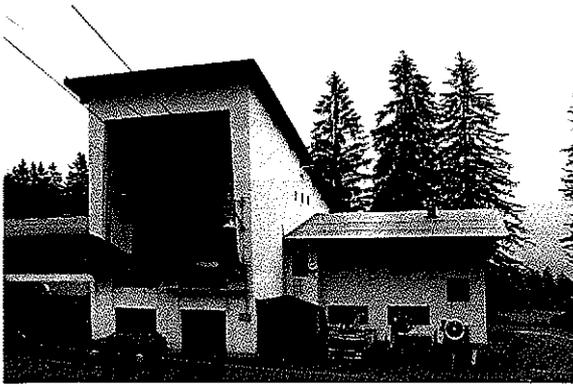
Abb. 32: Hornberg: Installation an der Talstation (WLAN und GPS Antenne)

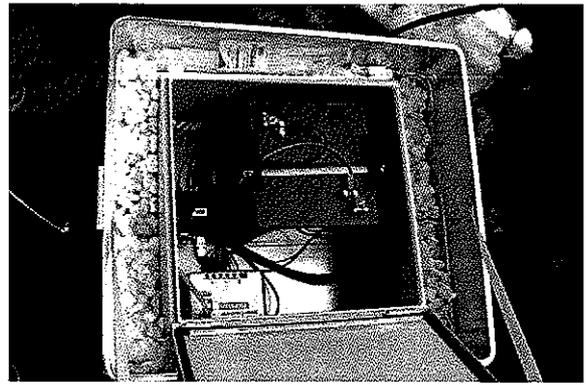
Abb. 33: Hornberg: Inhalt der Zargeskisten (Schaltschrank, Solarbatterie, Solarcontroller, Comserver, Isolierungsmaterial)

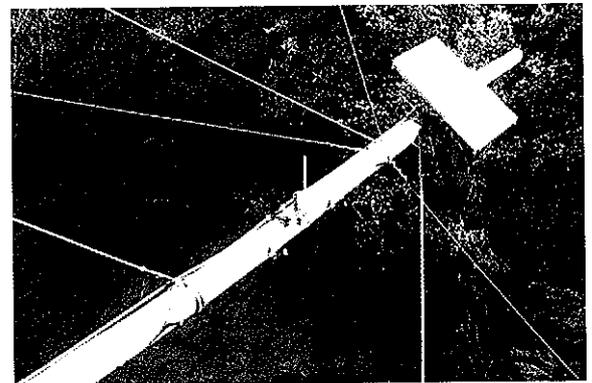
Abb. 36: Lattenbach: Station Grins; Ultraschall und Geophon

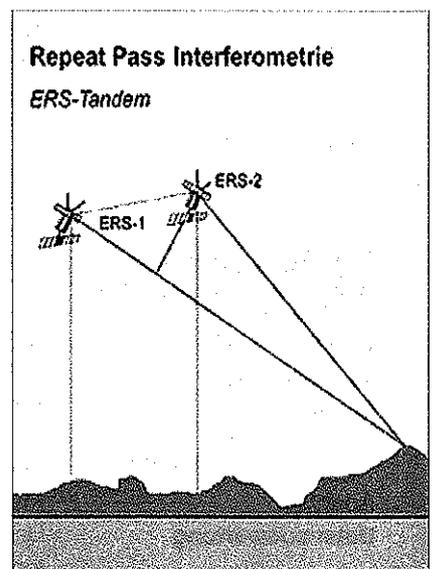
Abb. 41: Kerschbaumsiedlung: Grafische Darstellung Radar-Interferometrie

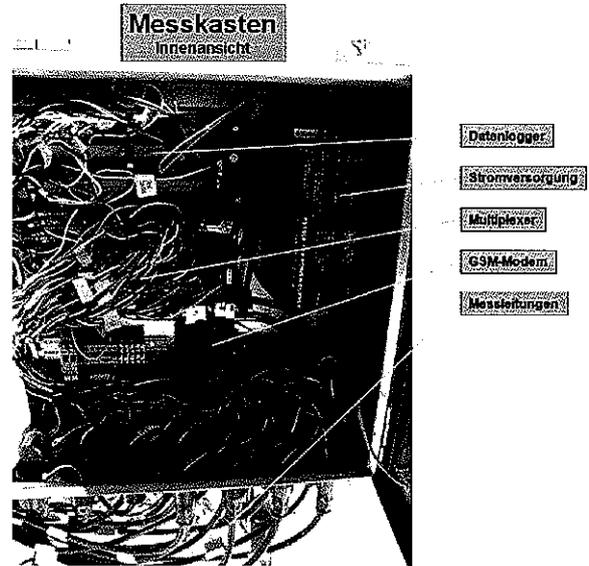
Abb. 43: Hafelekar: Messkasten – Innenansicht, Details

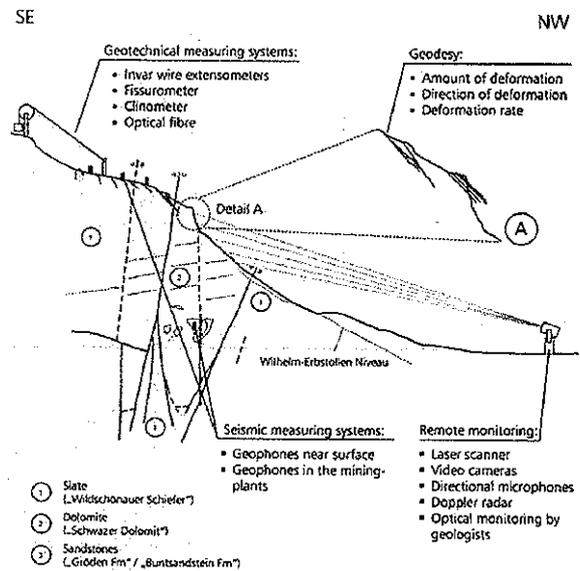
Abbildung Rechts:
Übersichtsprüfil mit schematischer Darstellung der Überwachungs- und Messsysteme sowie der Deformationsvektoren.

Abb. 45: Eiblschrofen: Grafische Darstellung Messsystem. Quelle: Felsbau 2/2004

Bezeichnung (Modell)	Hersteller	Messgröße	Einheit / Genauigkeit	Anzahl
Fissurometer*	Hottinger W20TK	Distanz	mm / <0,01	10
Drahtextensometer**	Hottinger W20TK	Distanz	mm / <0,01	6
Lichtwellenleiter***	SOFO	Distanz	0,02	2

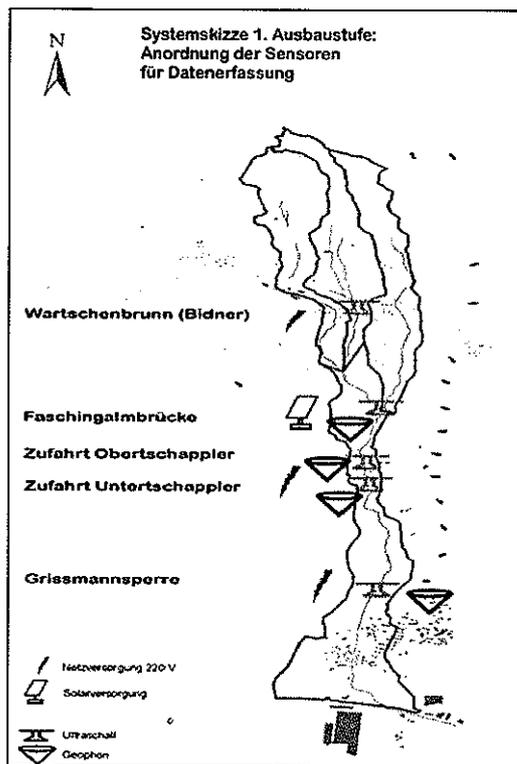
Abb. 53: Wartschenbach: Grafische Darstellung der Anlage. Systemskizze 1

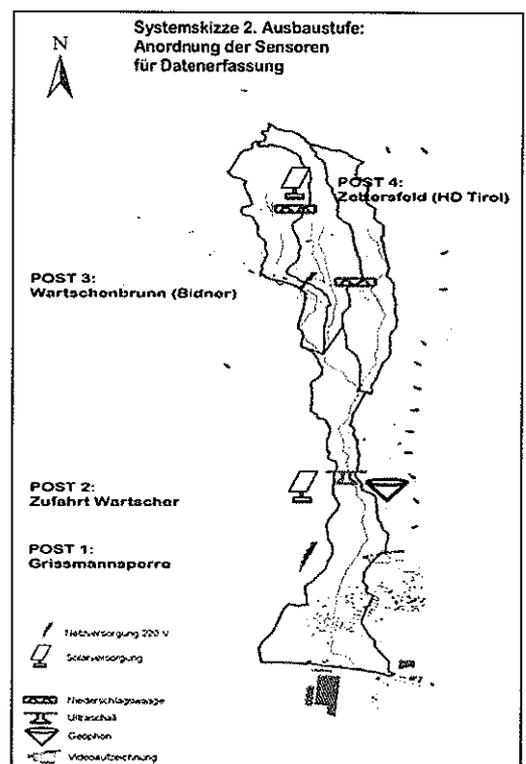
Abb. 54: Wartschenbach: Grafische Darstellung der Anlage. Systemskizze 2

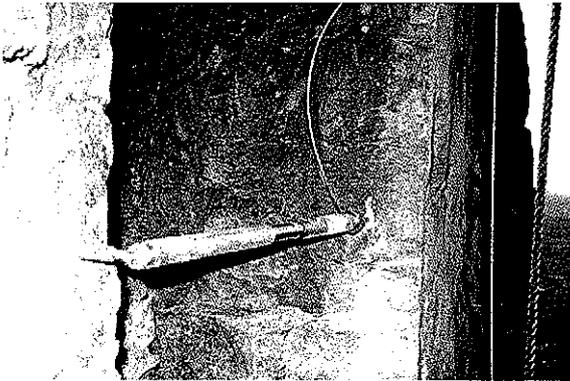
Abb. 57: Breitenberg: Installiertes Fissurometer

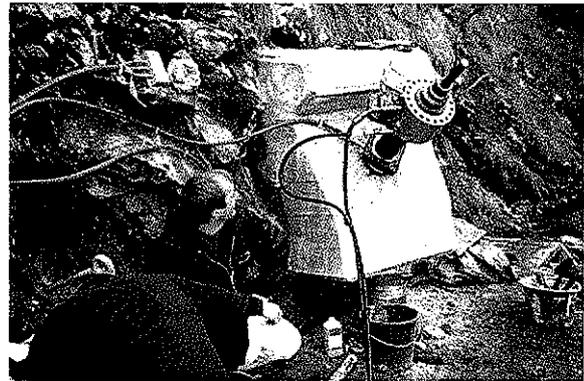
Abb. 58: Breitenberg: Einbau eines Messankers

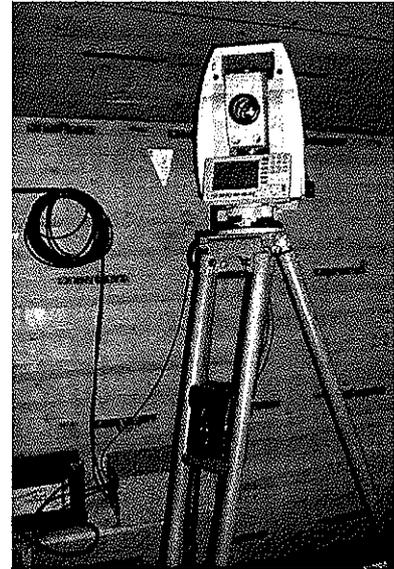
Abb. 62: Doren: Theodolit mit integrierter Distanzmessung

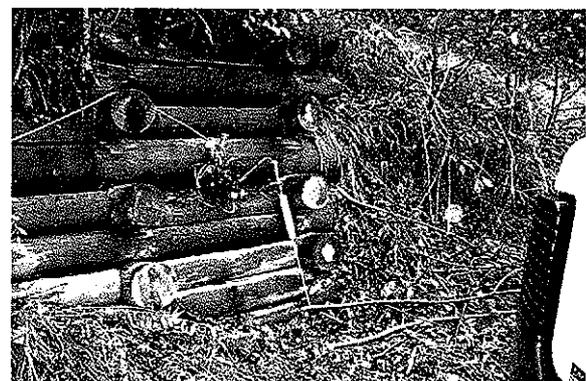
Abb. 66: Rutschung Eggstraße: Seilextensometer – Detail 2

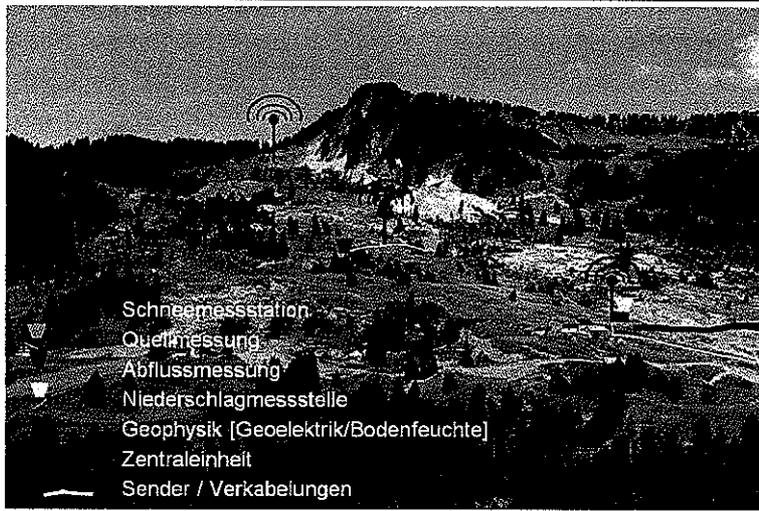
Abb. 67: Sibratsgfäll: Gegenhangaufnahme mit schematischer Darstellung der Messeinrichtungen

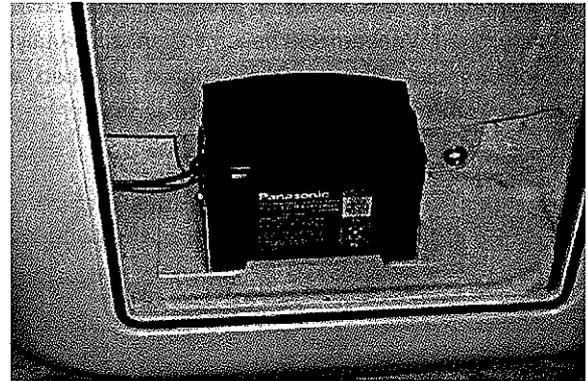
Abb. 75: MOSES: Innenansicht – unten. Quelle: Hertnagel 2006

In den obigen Abbildungen sind zum Einen der Datensammler sowie das GSM-Modul, die beide im oberen Bereich untergebracht sind, zu sehen und zum Anderen der Stauraum im unteren Bereich, in dem auch die Batterie untergebracht ist.

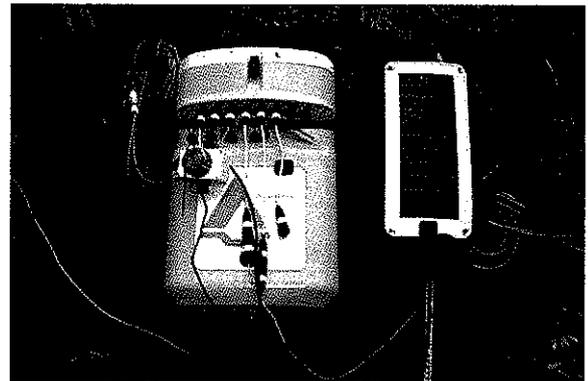
Abb. 77 MOSES: Einsatzkonfiguration

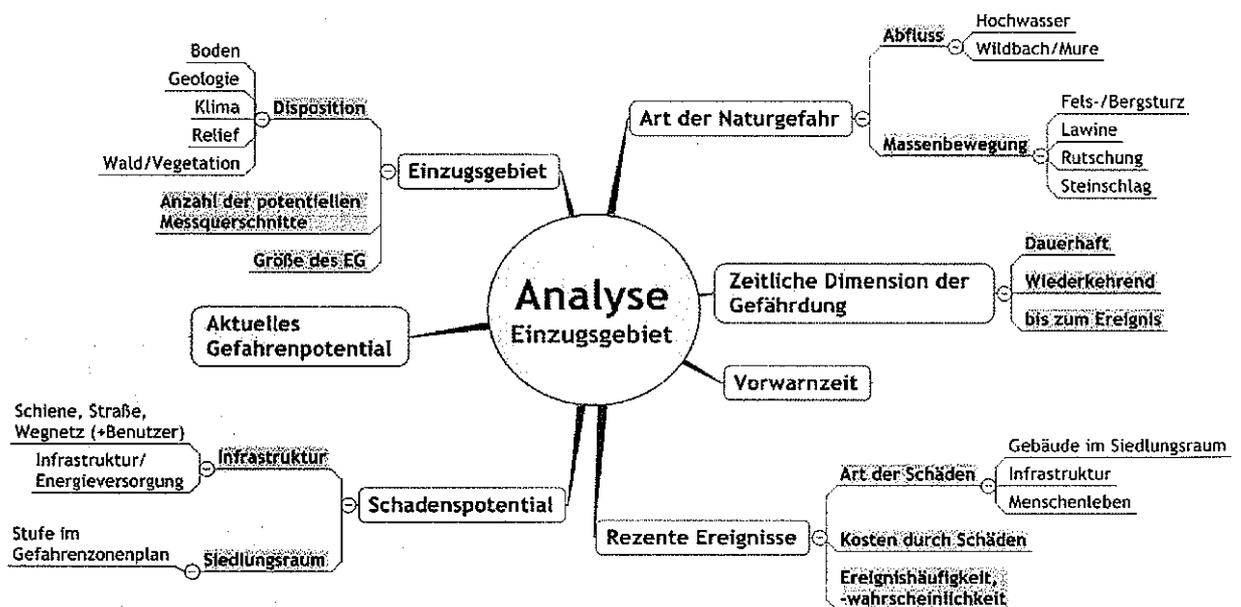
Abb. 78: Schaubild: Analyse Einzugsgebiet

Die zentralen Punkte dieser Auseinandersetzung mit der Naturgefahr und den örtlichen Gegebenheiten werden im folgenden Schaubild „**Analyse Einzugsgebiet**“ (siehe Abb. 78) dargestellt bzw. in der „**Checkliste: Frühwarnsystem**“ (siehe Tab. 2) aufgelistet.

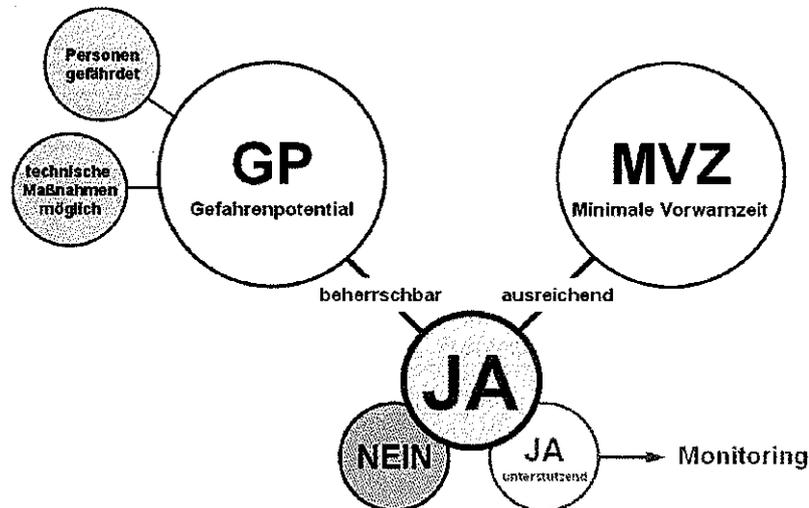
Abb. 79: Schaubild: Ist die Errichtung eines Frühwarnsystems generell möglich?

sinnvoll ist, ob (lediglich) ein begleitendes Monitoring in Frage kommt oder ob Frühwarnung gänzlich unmöglich ist. Die folgende Grafik (siehe Abb. 79) soll die dafür entscheidenden Parameter aufzeigen.

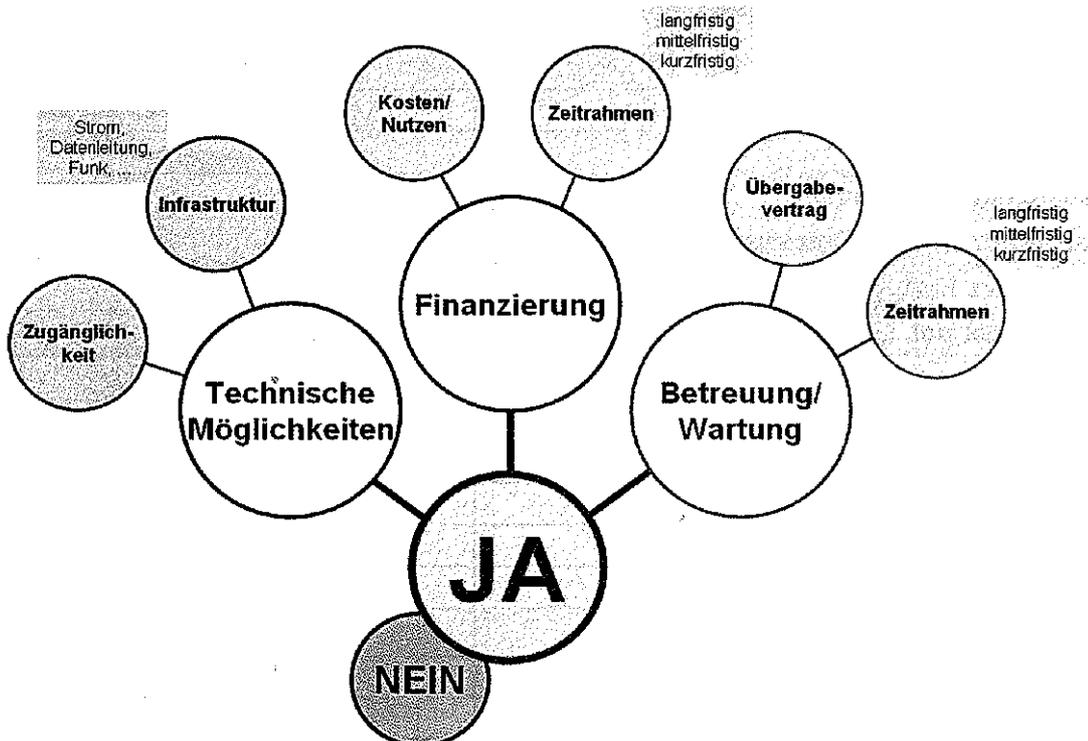
Abb. 80: Schaubild: Frühwarnsystem – Ist eine praktische Umsetzung realisierbar?

Schritt bzw. gemäß untenstehendem Schaubild (siehe Abb. 80) den Detailfragen bezüglich der praktischen Umsetzbarkeit widmen.
