為確保國籍航空公司飛航國際航線及在國外場站各項航務與機務作業，持續符合所申請營運項目與本局核准之營運規範，本局依「年度外站及國際線駕駛艙航路檢查派遣計畫」定期實施國籍航空公司飛航國外之場站查核，且經由對航空公司及委託國外場站代理商之檢查與意見交流，除進一步瞭解其他國家飛安監理制度之標準與特殊作業規範，作為本局相關作業參考外，同時符合國際民航組織所訂之標準及民用航空有關法規之要求。

- 一、98.7.20 日復興航空 GE-6001 桃園至吳哥窟(TPE-REP)國際航線駕駛艙及客艙航路查核。
- 二、98.7.20-7.23 日復興航空吳哥窟外站場站查核。
 - (一) 場站設施、人員、裝備以及合約委託代理商檢查。
 - (二) PTT 加油商燃油設施作業檢查。
- 三、98.7.24 日復興航空 GE6002 吳哥窟至桃園(REP- TPE)國際航線駕駛艙及客艙航路查核。

附件 1 復興航空公司柬埔寨吳哥窟外站場站查核作業有關圖片

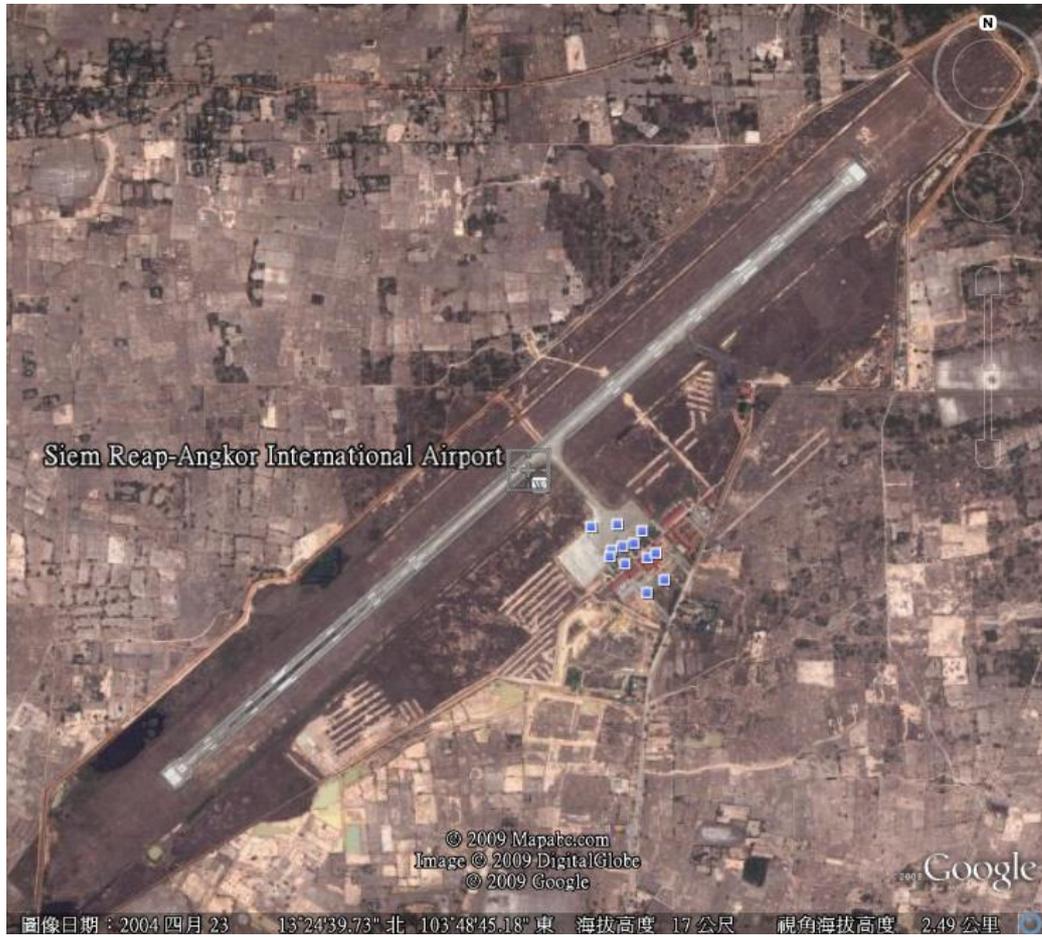
圖1-吳哥窟機場

- (一) 吳哥窟國際機場(暹粒國際機場,SIEM REAP International Airport / CAMBODIA，有關代號IATA為 REP、ICAO為 VDSR，該機場跑道狀況佳，跑道長度 2550 公尺，寬 45 公尺。2 條滑行道 (A、B) ，滑行路線簡單，起飛跑道常用 RWY23，落地跑道常用 RWY05。機場無 SID / STAR 程序，起飛離場及進場程序為雷達引導，須注意的障礙物為 RWY05 東北方十哩有 696 呎的山。05 跑道使用 VOR DME 導航設備，Landing Minima 為 1200M。
- (二) 該機場為國內及國際共用機場，共設置 14 處停機坪，1、2 號停機坪屬小型機 (ATR..) 停機坪，3-14 號停機坪可供中、大型機

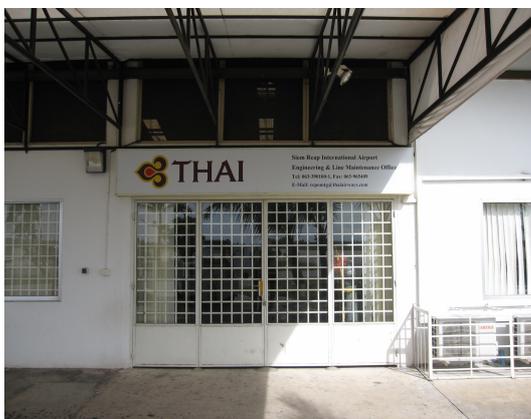
9. 該機場無維修棚廠設置，泰航機務在該機場維修有辦公室，維修人員共 5 員，其中一位駐站工程師具有 A320 / A321 及多種機型修護授權，其餘四名則為當地助理機械員已完成基本維修訓練及有關訓練。在機坪備有維修梯架、A320 / A321 及 ATR72 拖桿。辦公室內另有庫儲區，配置氮氣瓶、輪胎更換千斤、胎壓表、手工具、扭力磅表等。
10. 復興航空將器材及特種工具存放於泰航機務辦公室，泰航皆列表管制，檢查泰航支援復興特種工具、裝備之存放及保養情況良好，需校驗之工具、裝備皆列表控管其使用期限。
11. CAMS 地勤代理公司配置有 A320/321 型機拖桿供復興航空使用，接機及後推地面操作耳機部份由泰航機務人員負責。
12. 在停機坪飛機貨艙門之操作、CHECKED BAGGAGE 之裝、卸、輪檔及安全圓錐安全隔離、STEERING PIN 拆/裝、乘客登機梯車上下機、客艙內之清潔、廢水加飲用水作業及飛機之後推等機邊作業等委由 CAMS 公司負責，停機坪消防器材就位，地勤人員作業確實，並有專人指揮及戒護。
13. 加油作業與 PTT 加油商簽訂燃油供應合約，檢查兩個儲油槽及輸油設施與加油車作業情況如下：
 - (1) Fuel Farm、輸油管路、油水分離器、油濾、漏水設備、電器設施、消防設施、接收油品化驗、油品儲存後化驗、加油車、輸油流量表/油量表/壓力表校驗等均符合適航檢查員手冊 JOB FUNCTION 20 之規定。
 - (2) 人員完成相關訓練，燃油設施及裝備 PTT 已編訂每月維護計劃，並按計劃時間實施。
14. 緊急應變：按復興航空『緊急事件處理手冊』程序，並由 CAMS 代理公司配合機場主管單位緊急應變中心（ERC）程序共同作業。
15. 該航站配有安檢人員於機邊監控人員進出入航機。

圖14-泰航辦公室
