# 出國報告

## 因應氣候變遷下之攔河堰、水壩及輸水管路設計與維護技術-參加墾務局大壩安全評估與檢查國際技術研習會

服務機關：經濟部水利署中區水資源局

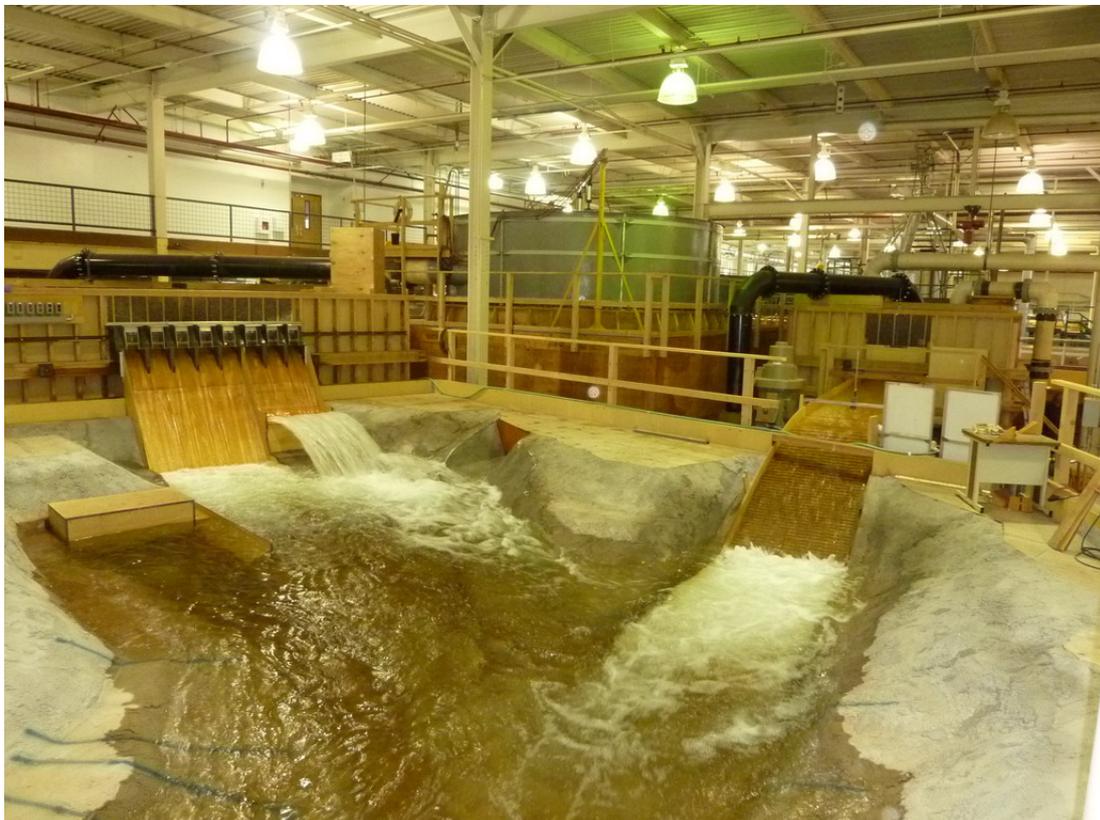
參觀壩務局水工試驗室 (Folsom 壩模型試驗進行中)

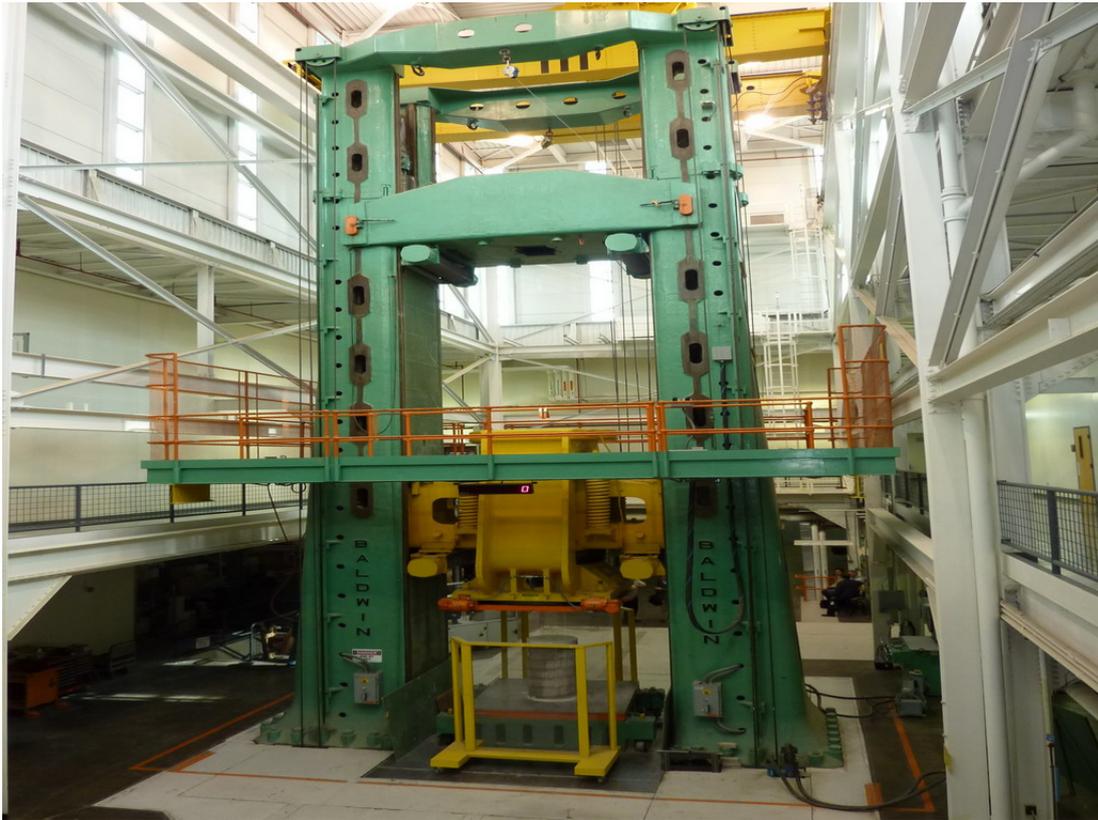
參觀墾務局水工試驗室 (500 萬磅抗壓機)

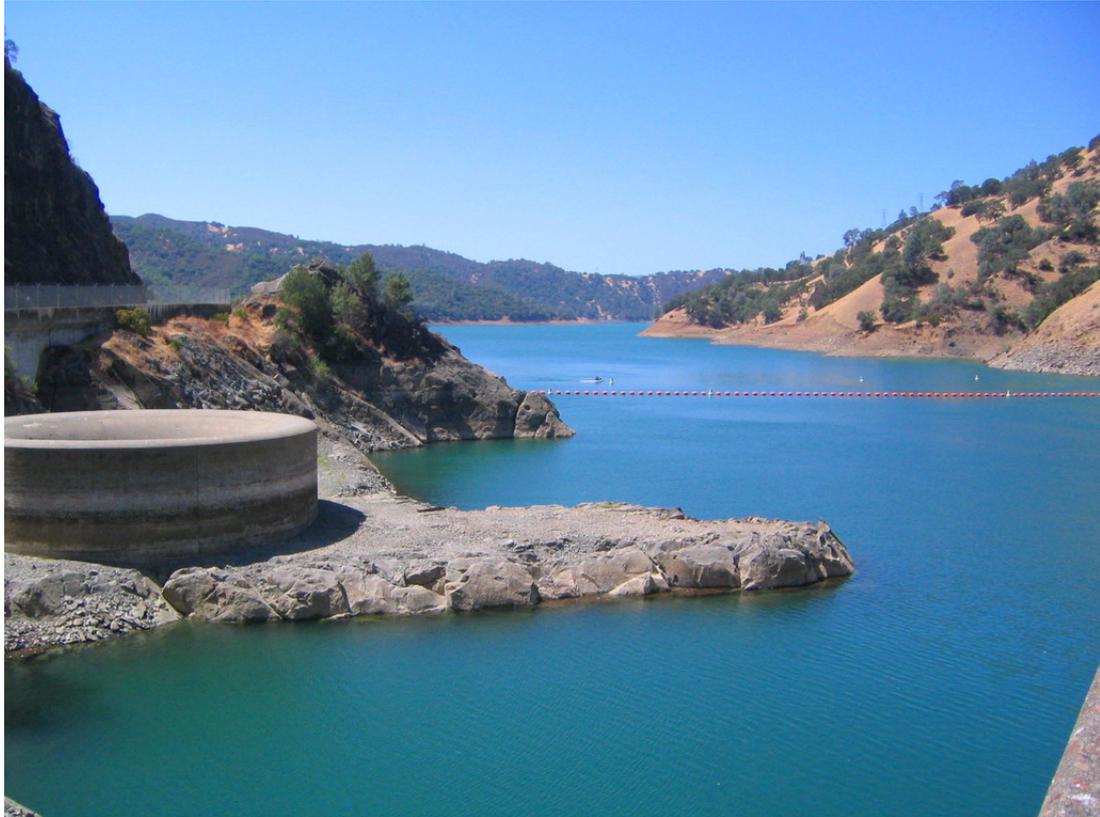
Monticello Dam 壩喇叭型溢洪道入口

Monticello 壩位於加州沙加緬度西方約 48 公里處，在 1953~1957 年間建造，是一個混凝土厚拱壩，高 93 公尺，壩頂長 312 公尺，混凝土體積 25 萬立方公尺，Monticello 壩有一個有名的鐘形無閘門控制溢洪道(世界最大)，此一漏斗形出水工出水能量達 1,370CMS，本壩灌溉面積達 2.8 萬公頃，也提供主要城市 Solano 郡的民生及工業用水，它由 Solano 郡操作及維護，在 1983 年建立電廠。

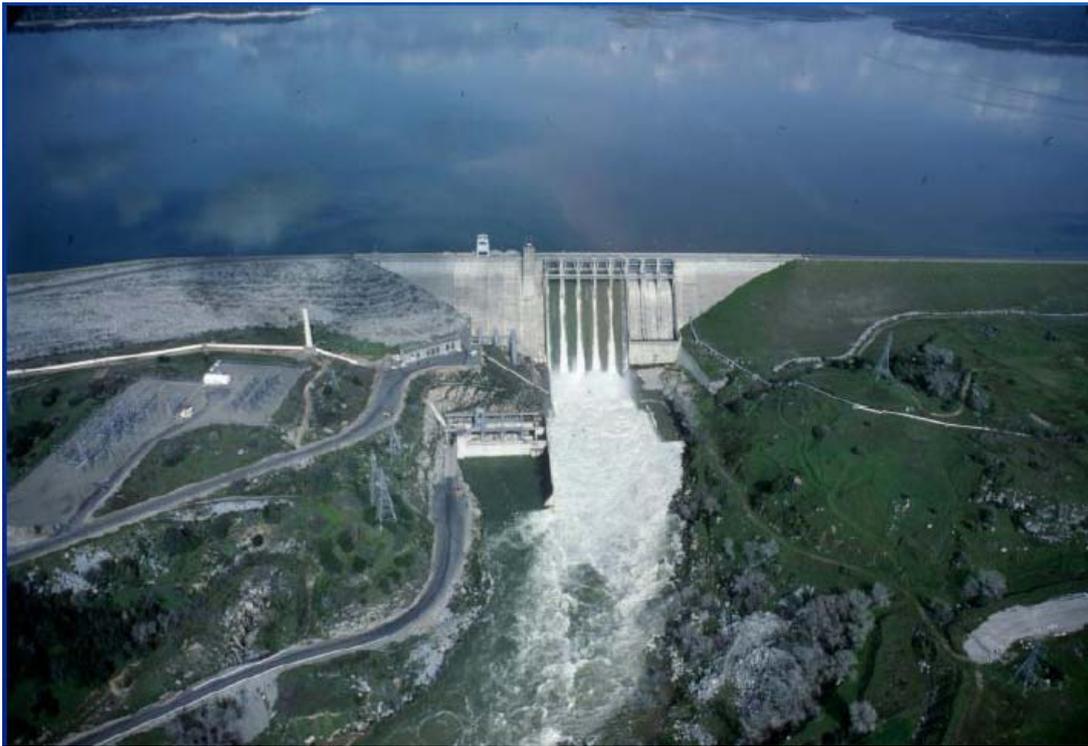
Folsom Dam 空拍圖

Folsom 壩位於加州沙加緬度西北方約 32 公里處，為混凝土重力壩，104 公尺高，427 公尺長，由美國陸軍工兵團 1956 年完成，並交給墾務局維護管理。為墾務局中央流域計畫中重要的一部分。

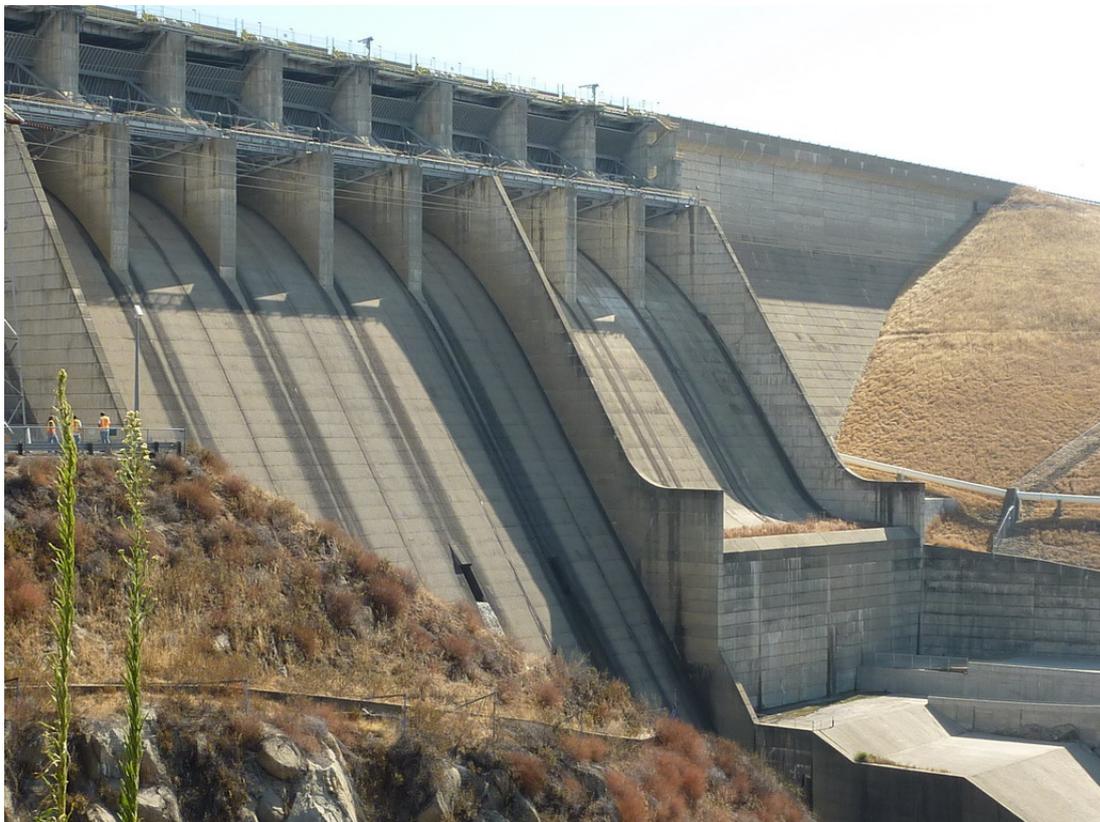
Folsom Dam 壩溢洪道

Folsom 設施包含 Folsom 壩及水庫，左、右土壩，Morman 島副壩及 8 個土堤，總壩頂長 7,704 公尺，並保護下游社區居民。Sacramento 大都會地區位於美國河及 Sacramento 河之匯流口，這個流域事實上是個大洪水平原，在上世紀中有無數個洪水發生，Folsom 壩是本區域防洪重要構造，其集水面積達 4,856 平方公里。關於防洪功能，Folsom 水庫提供民生及農業、工業用水，產生 10% 地區用電需求，提供河川之魚類及野生動物需求，提供 Sacramento-San Joaquin Bay Delta 地區高品質用水，並提供每年 2 百萬遊客用水，在墾務局大壩安全管理下，正進行減低洪水、地震災害的影響，目前正建造中的溢洪道改善工作，正是改善 Folsom 壩控制洪水能力的關鍵設施，完成後此溢洪道可與原閘門控制的溢洪道在極端暴雨時提早洩洪，降低洪水風險。

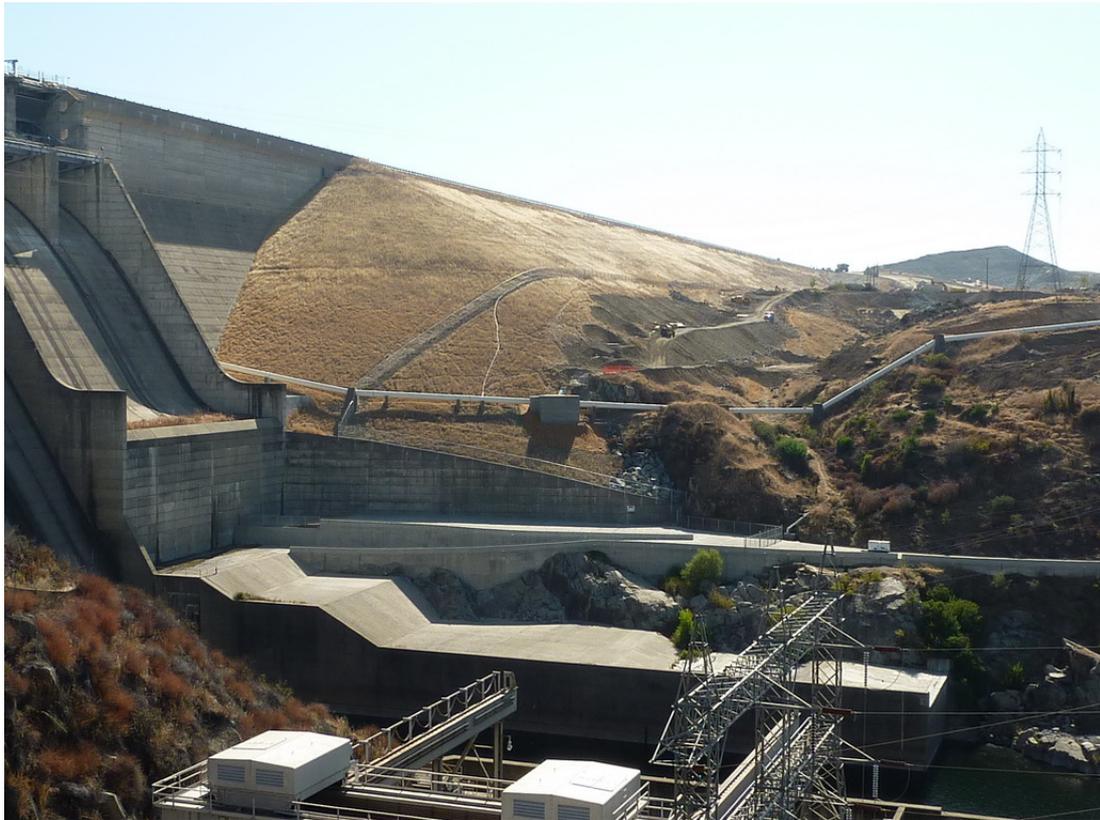
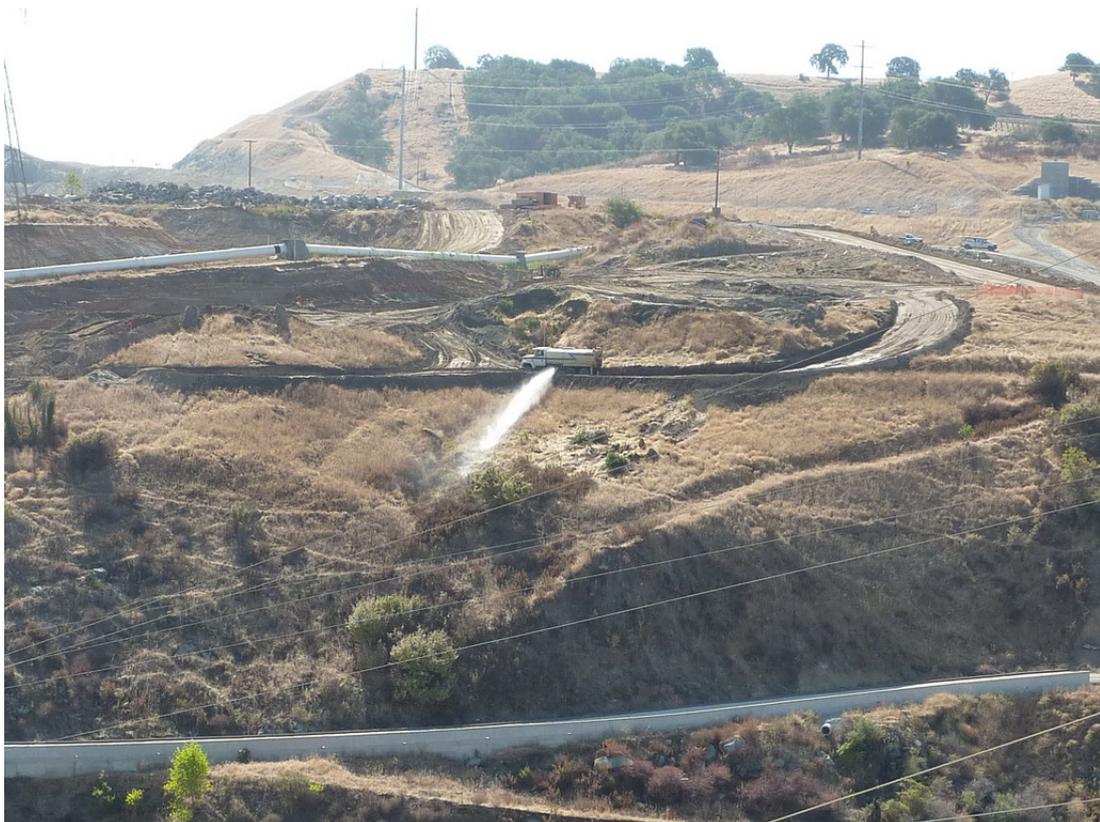
施工中之 Folsom Dam 壩下游

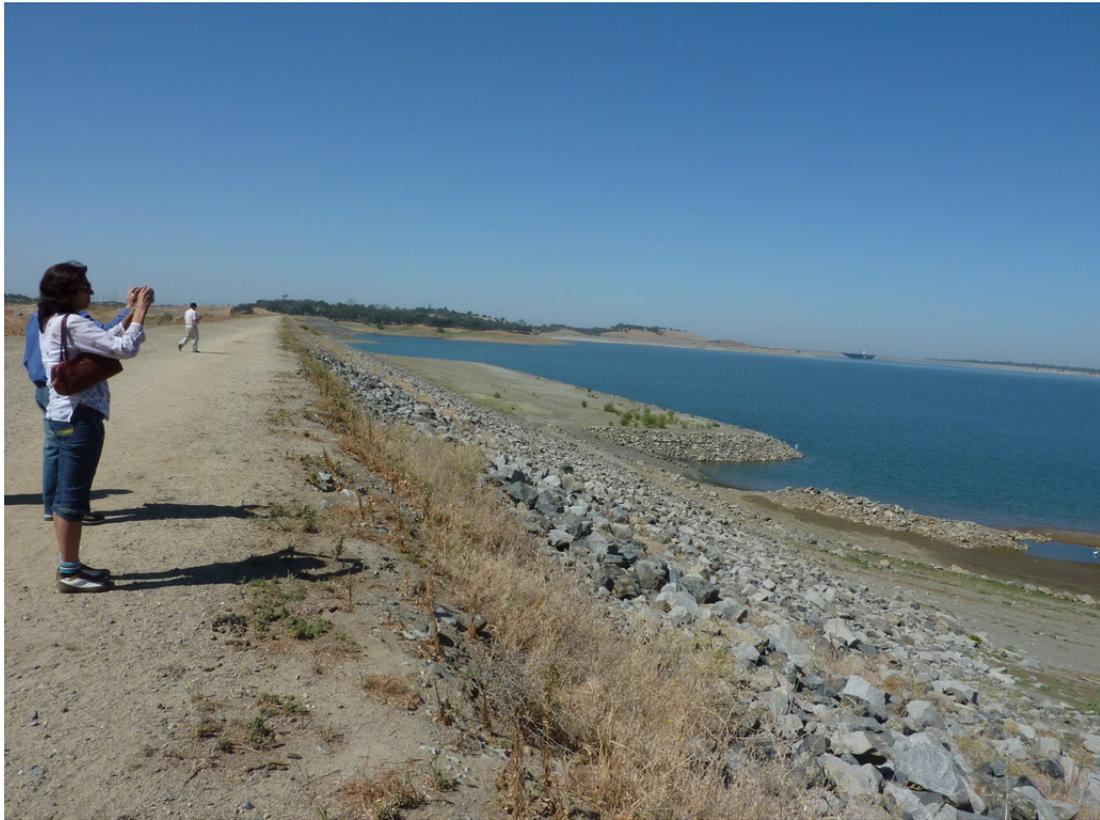
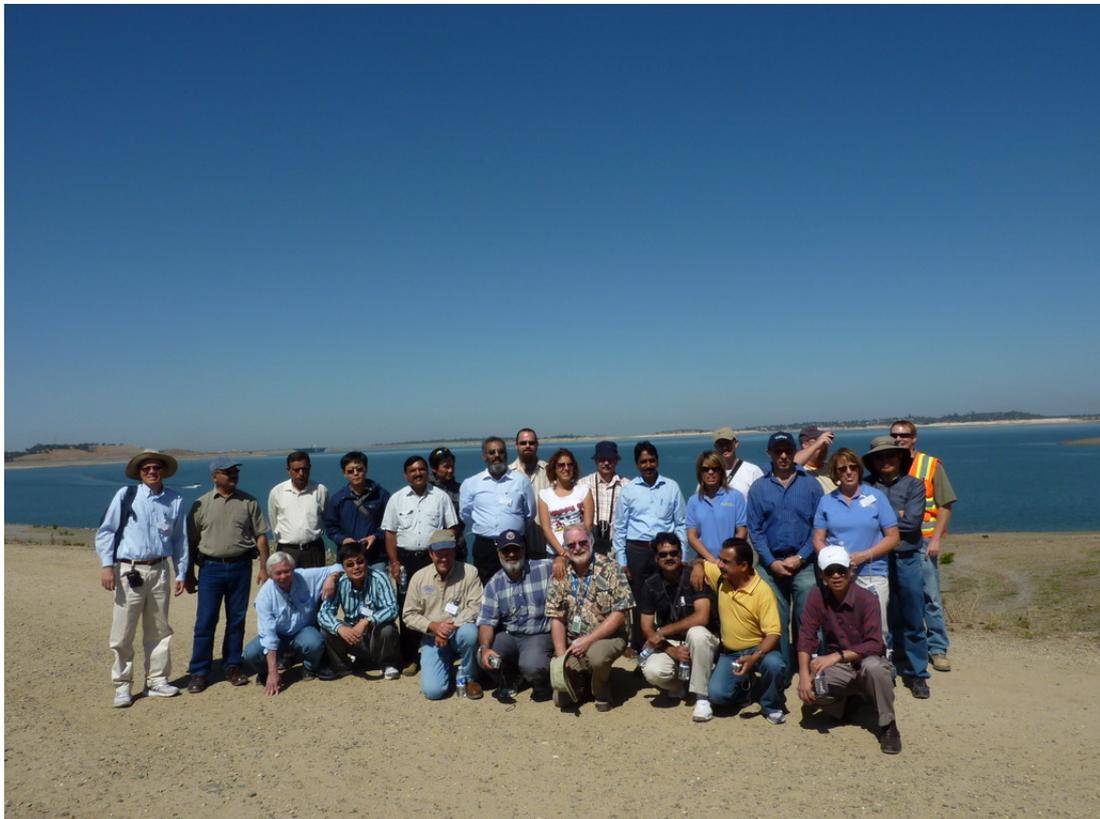
Folsom Dam 壩上游之 Morman 副壩改善完成

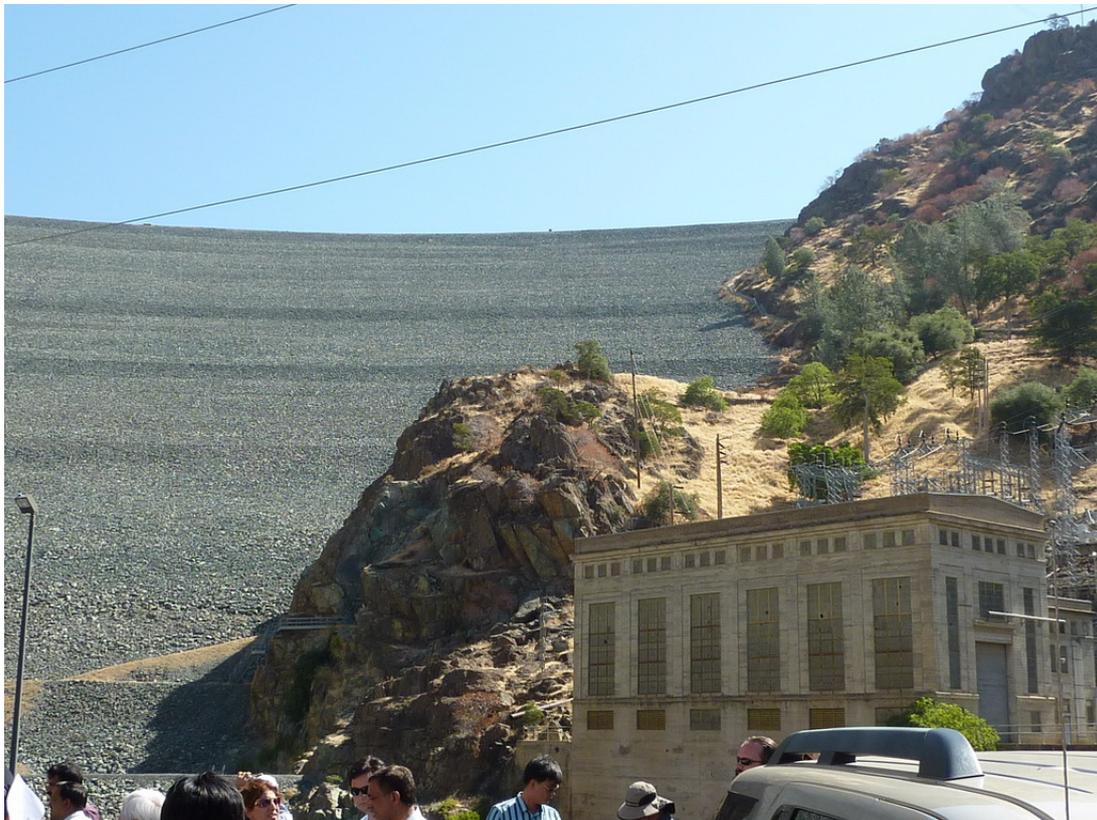
New Melones Dam 壩下游面及舊電廠

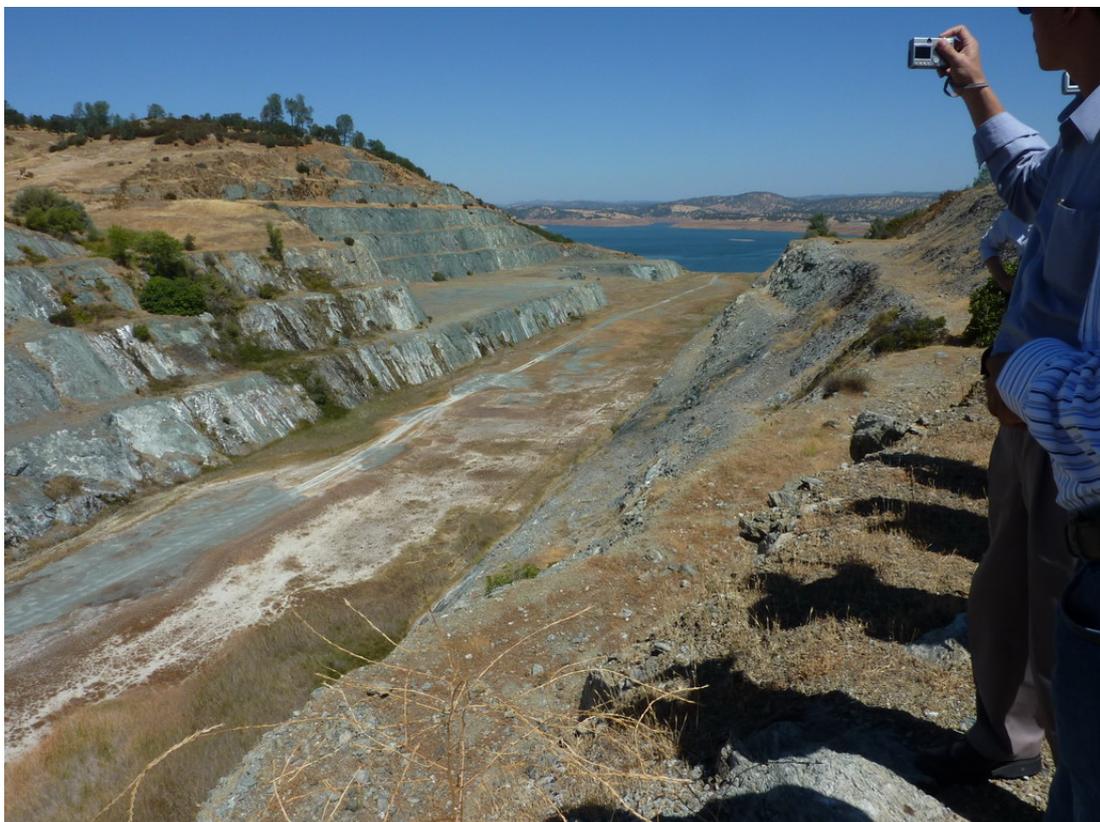
New Melones Dam 溢洪道(開挖天然岩石渠道)

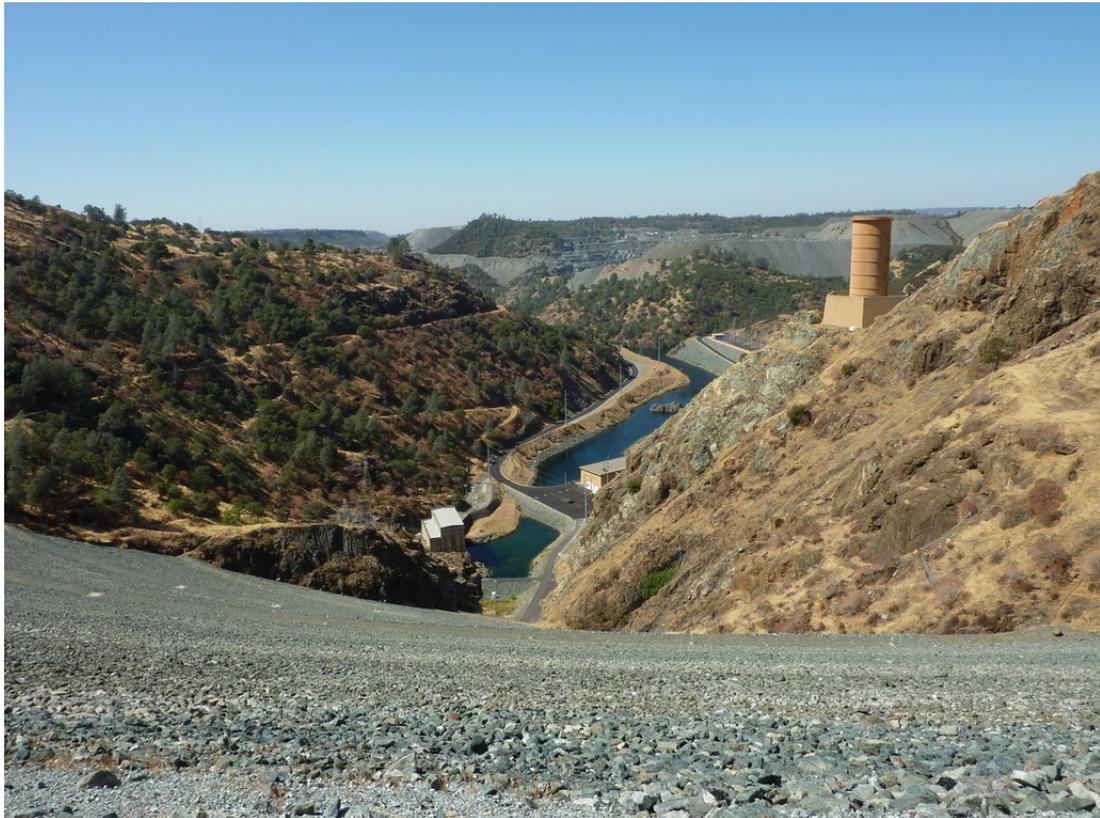
New Melones Dam 下游面及平壓塔

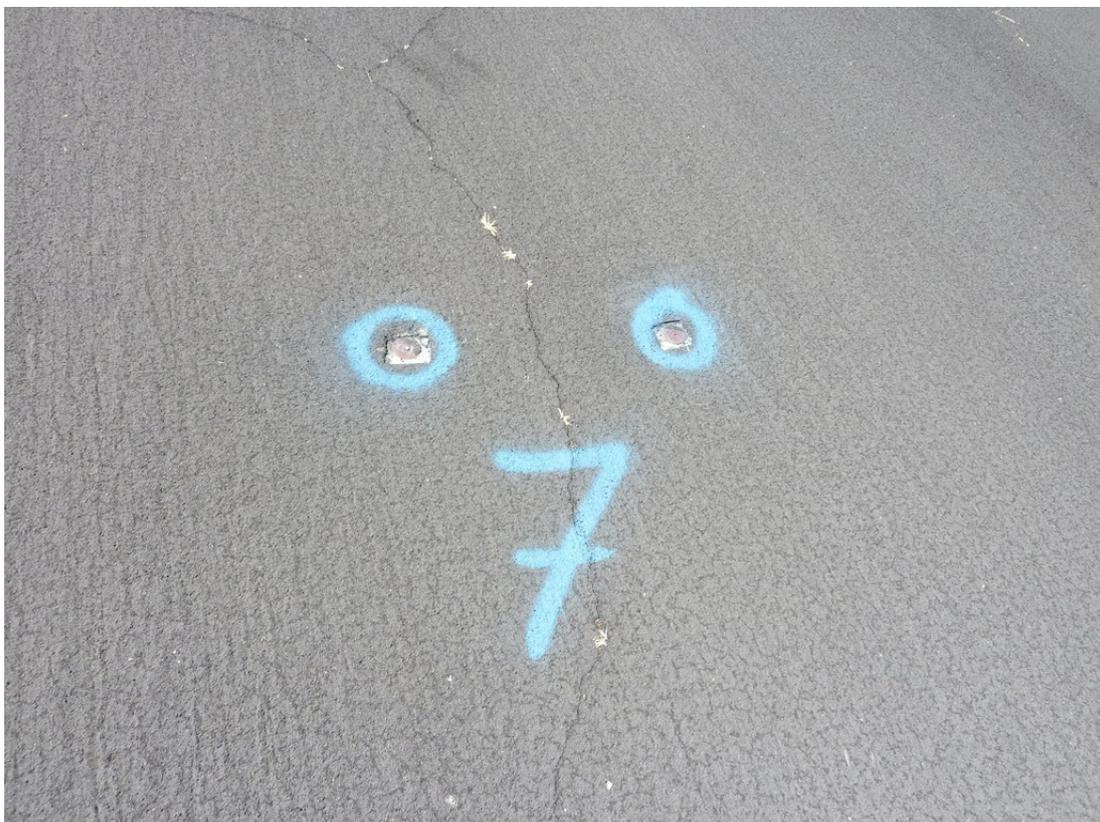
New Melones Dam 壩頂裂縫噴漆標誌以利檢測

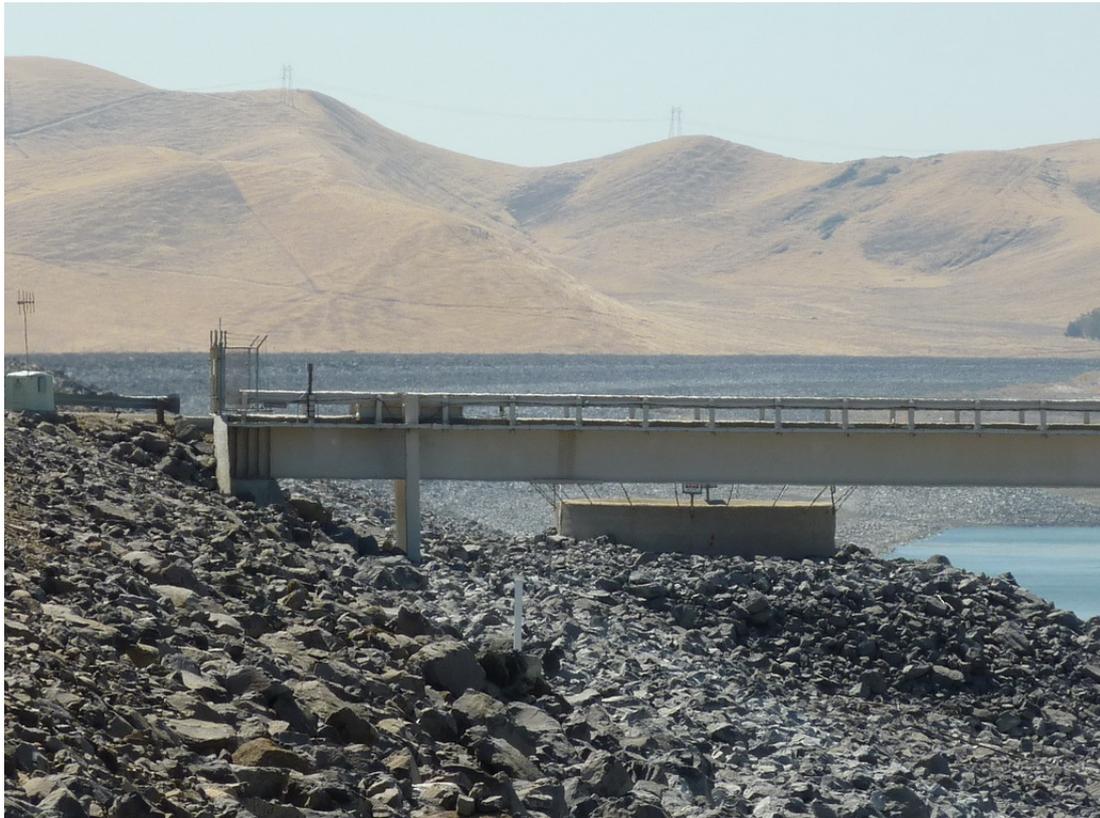
B.F. Sisk(San Luis) Dam 壩取水工連絡橋樑及溢洪道入口

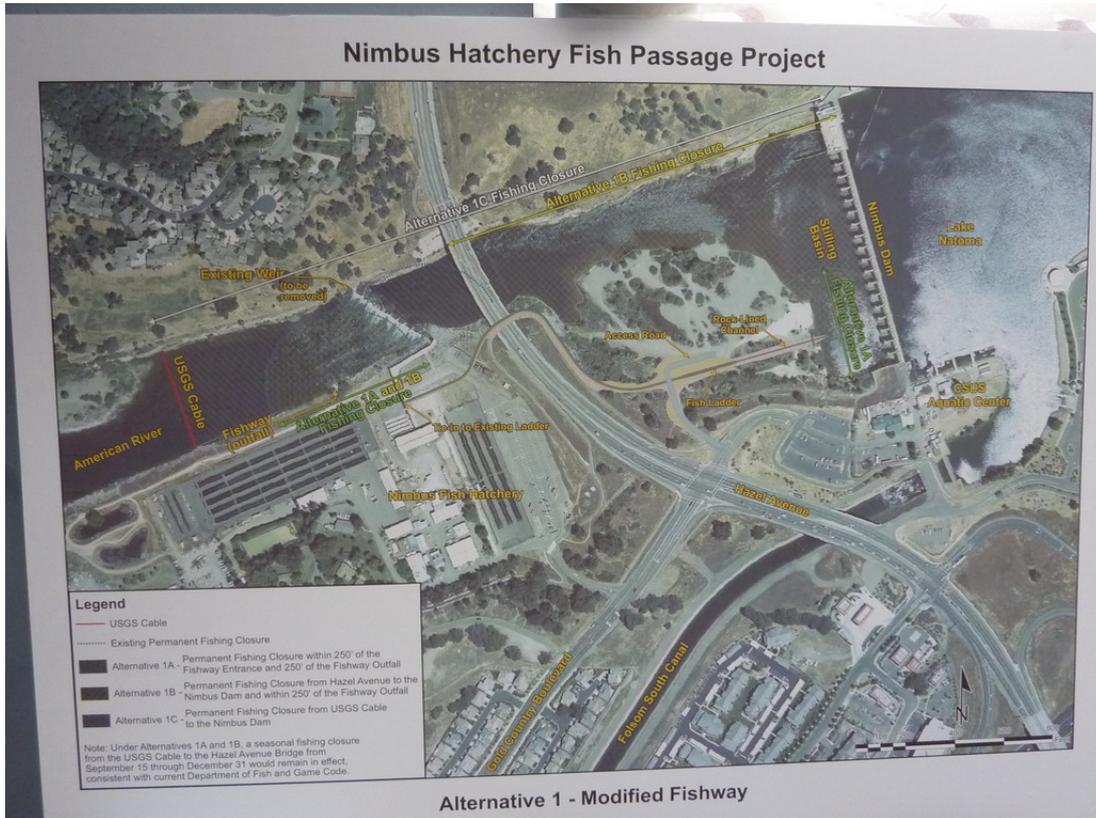
# Nimbus 孵卵場魚道改善計畫總平面圖

1. 方案 1A—修改魚道及取消導水堰，75 公尺新魚道入口的捕魚活動將取消  
 方案 1A 包括從 Nimbus 孵卵場到 Nimbus 壩靜水池間建造一個新魚道，並取消現有導水堰。魚道將包括幾個部分：一個混凝土的引水槽，一個落水池式魚梯 (pool and drop fish ladder) 及一個不規則四邊形岩石排列式渠道 (a rock-lined trapezoidal channel)，魚道的建造及評估將花掉二年時間，現存的堰將在第三年打除，建造期間的衝擊包括關閉部分停車場，重新規劃美國河旁的自行車道路線，Nimbus 淺灘地區限制人車接近，新魚道

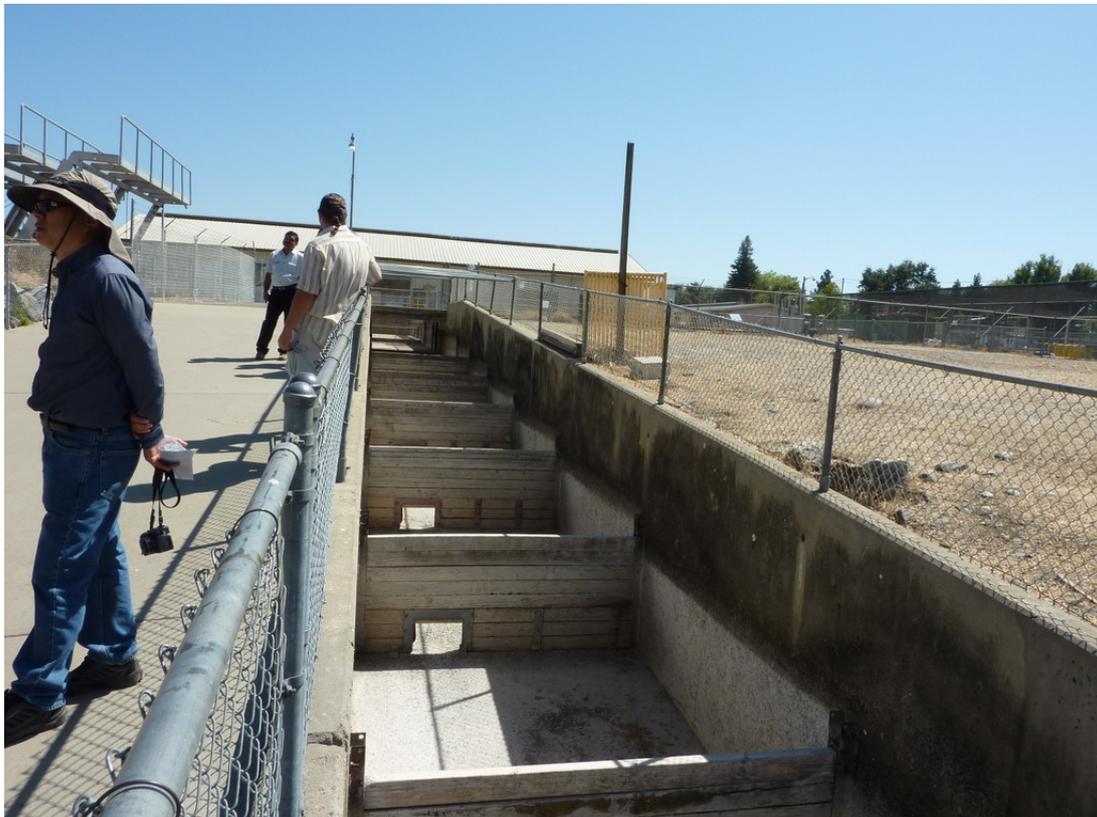
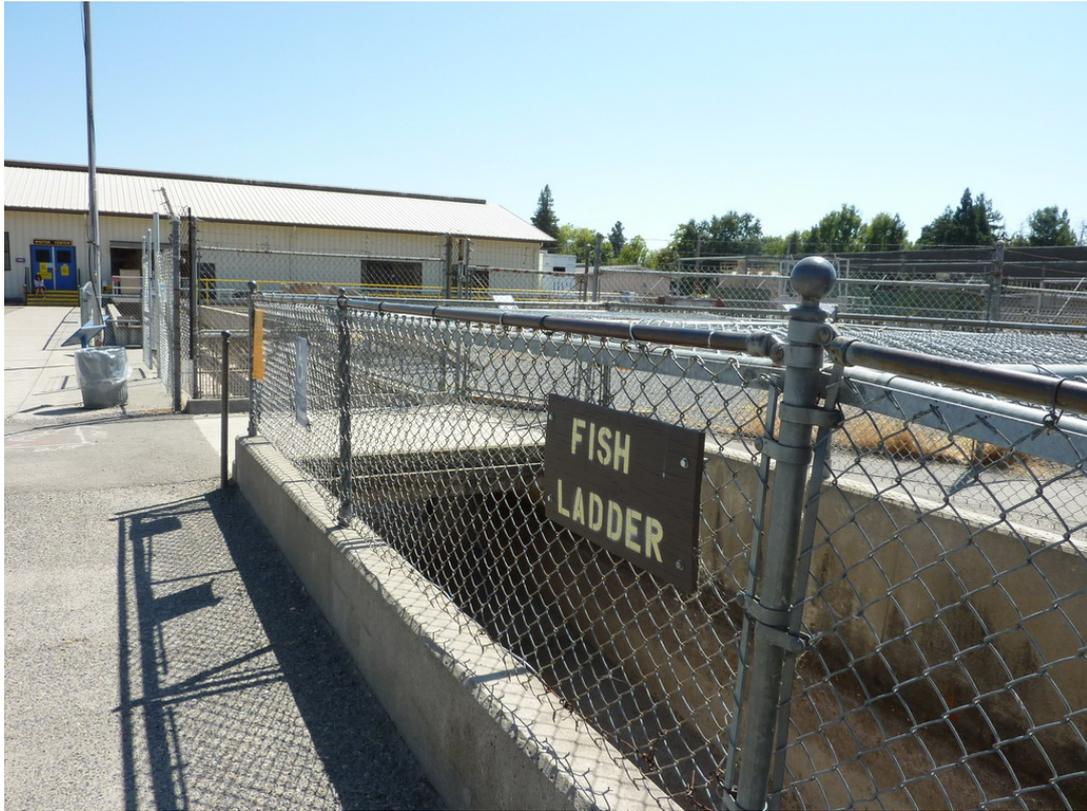
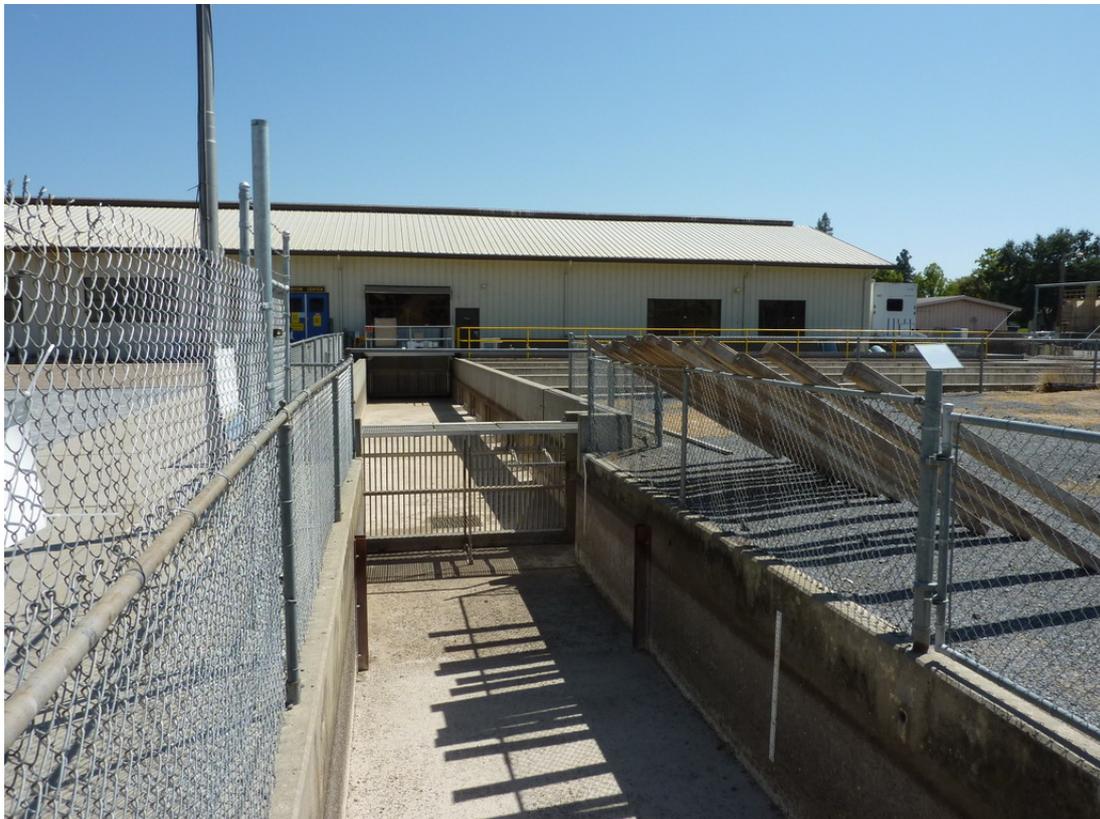
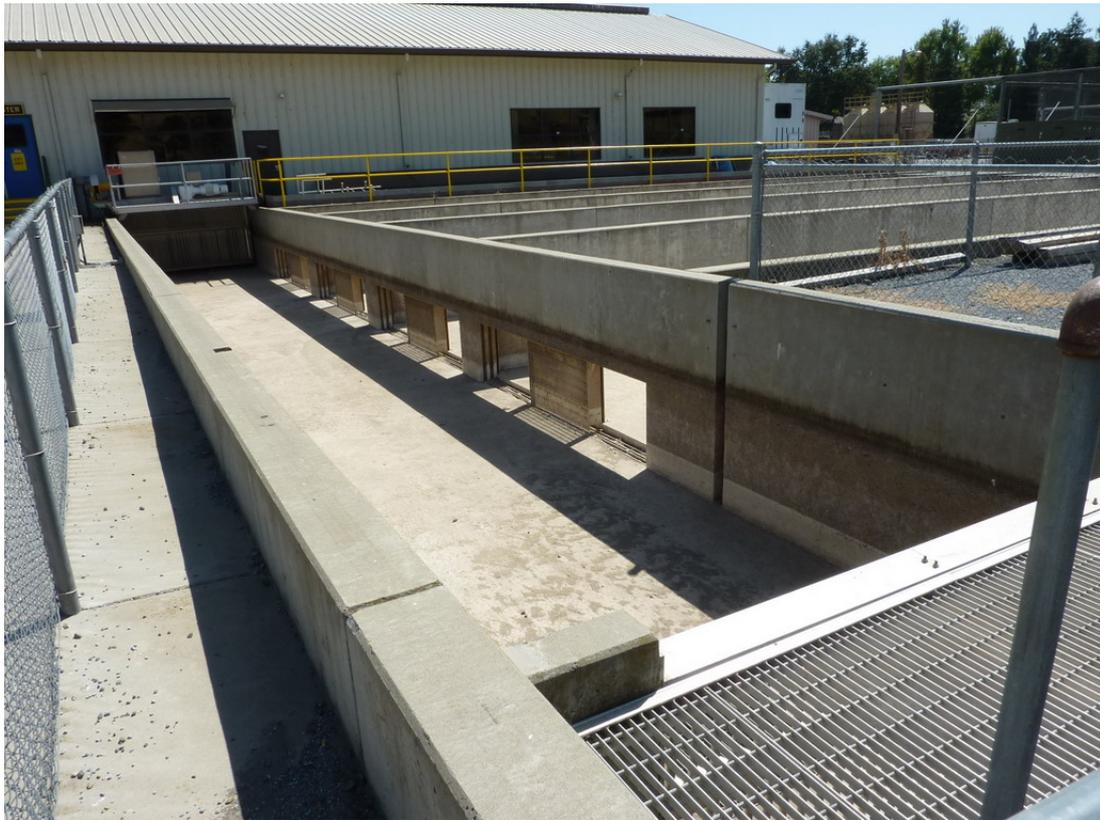
## 魚梯(1)

魚梯(2)

魚梯(3)

魚梯(4)

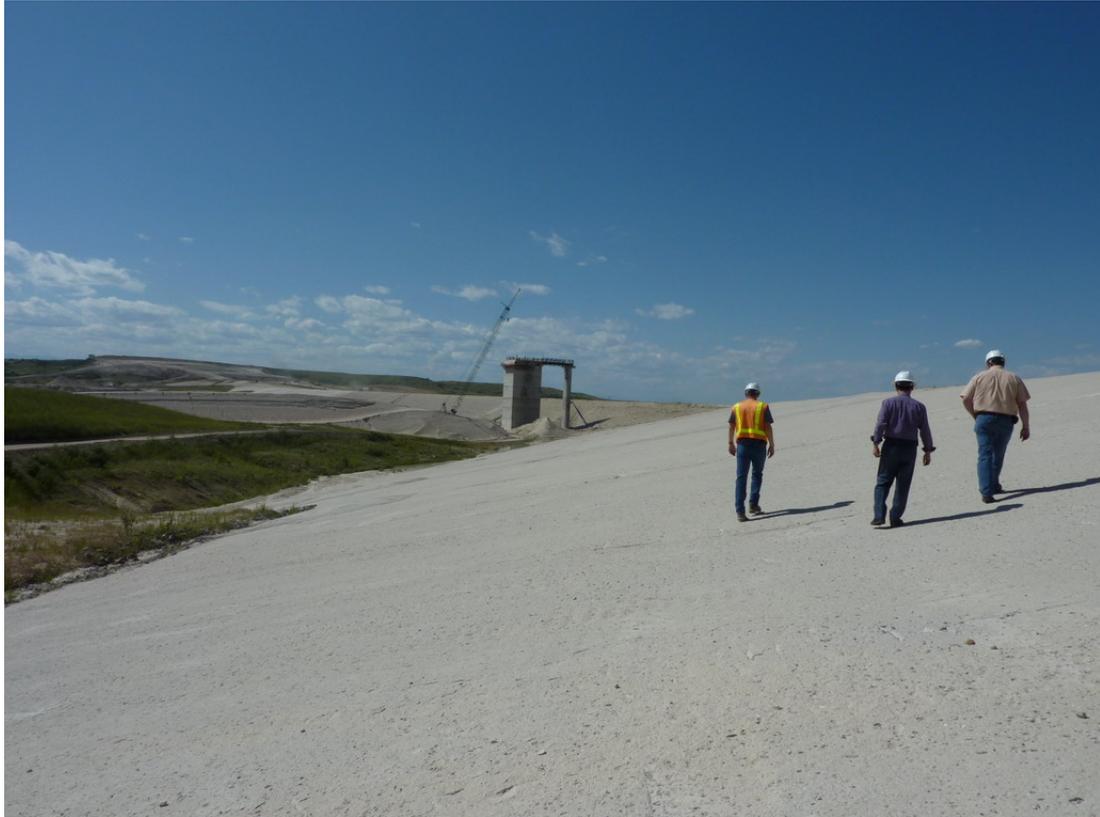
## 參觀施作之土壤-水泥護坡

會後並由墾務局 TSC(Technical Service Center) 人員 Mr. David Paul 安排參訪施工中之 Rueter-Hess Dam，此壩上游坡面為土壤-水泥護坡，取代傳統之拋石護坡，減少外購大量拋石材料，並減少因運輸產生之空氣污染及建造經費。另參訪知名大壩設計及施工專家孫一鴻博士所任職之 PG&E(Pacific Gas And Electric)公司，了解該公司因應未來全球氣候變遷產生之水資源相關問題。茲詳述於後：

7. 土壤-水泥護坡工法對於缺乏拋石或塊石材料資源之水庫計畫，為非常適宜之工法，此法不僅可節省外購材料工程費，亦因減少運輸交通，可謂為節能減碳之工法，非常值得符合地質條件之新水庫計畫採用。

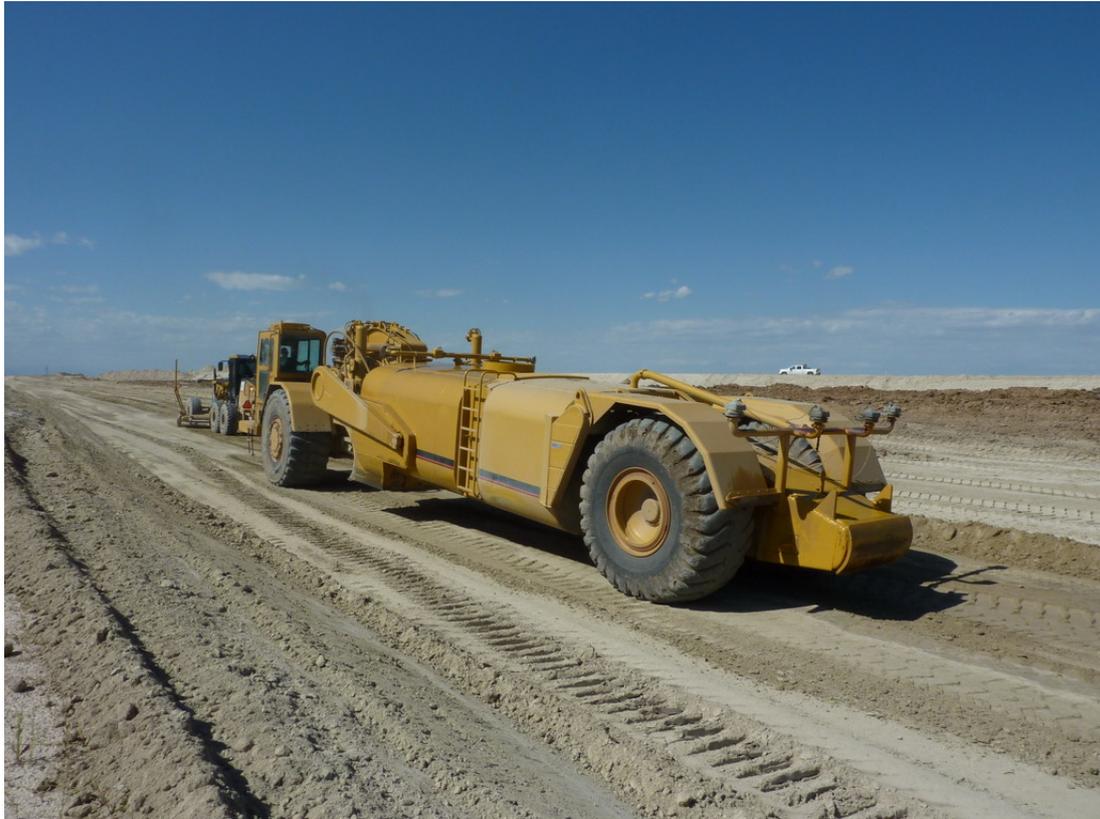
施工中之主壩(築壩材料加水車)

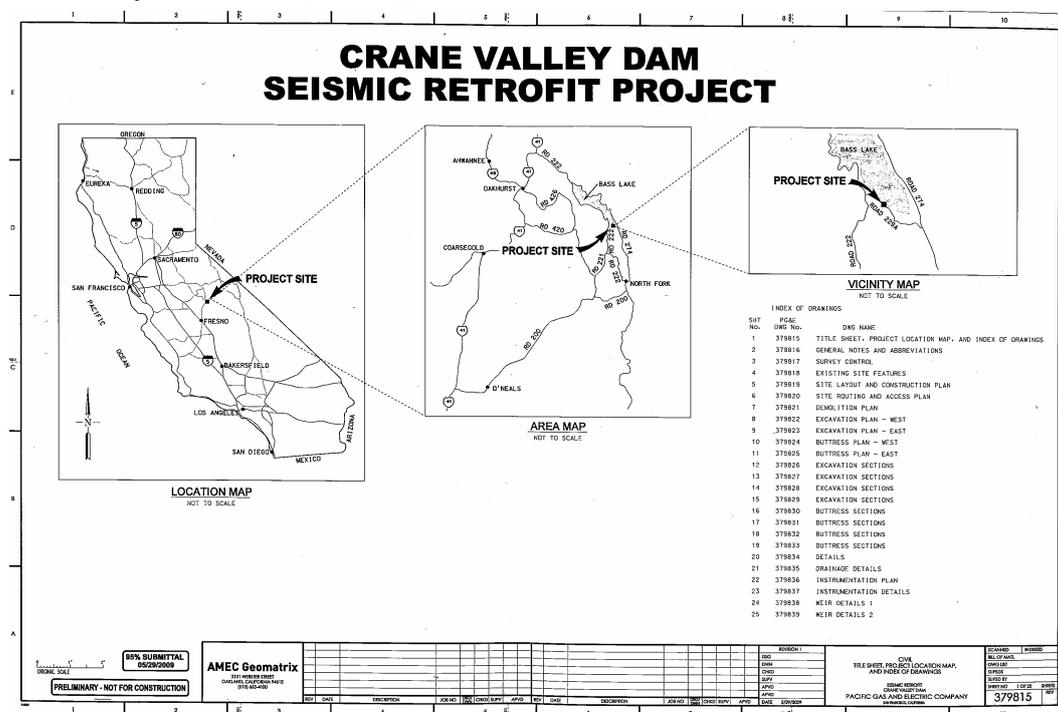
Crane Valley Dam 震後修復計畫佈置圖

- (1)有關壩體水壓計之選用，無論氣壓式或振弦式水壓計，皆有其不可靠性，真正可靠且維護簡易的，建議用開口式水壓計。
- (2)身為大壩工程司，遭遇工程問題，要有能力將工地問題簡化成學理問題，並養成手算解決學理習慣，才能取得他人之信任。
- (3)例如正在研究修建方案的 Crane Valley Dam(如下圖所示)，此壩已歷經幾十年運轉，且歷經多次大地震，上游坡面及壩頂已有局部沉陷，其修建設計圖如下圖所示，壩頂上游側須局部置換材料，下游側則加填平台，以增加邊坡穩定效果。

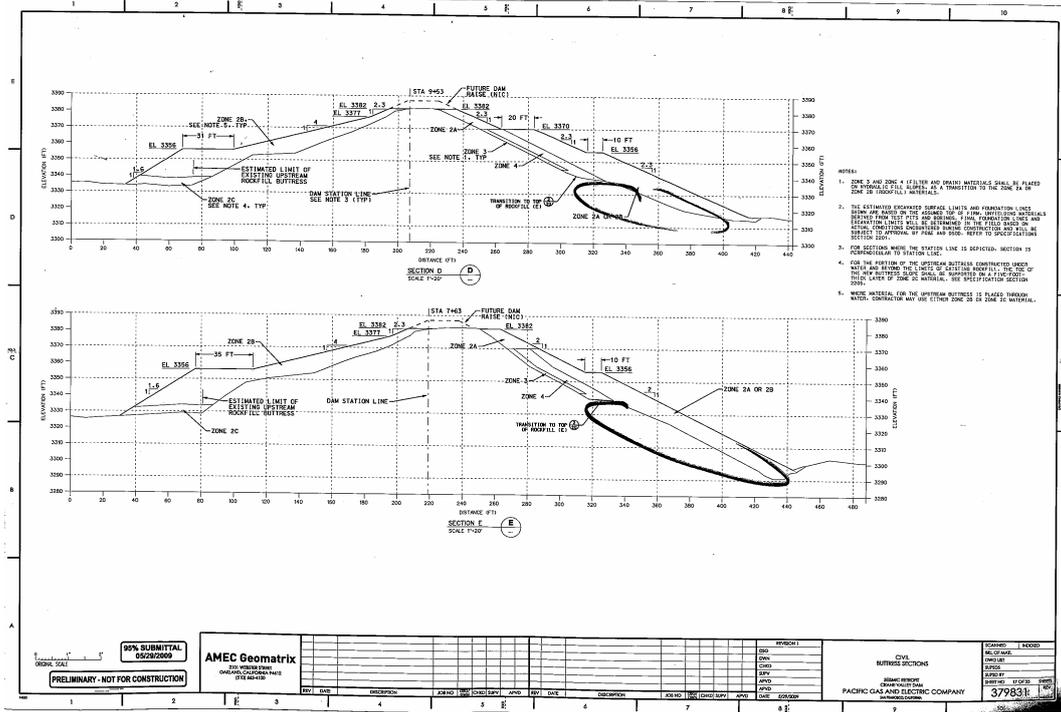
# Crane Valley Dam 震後修復工程剖面圖

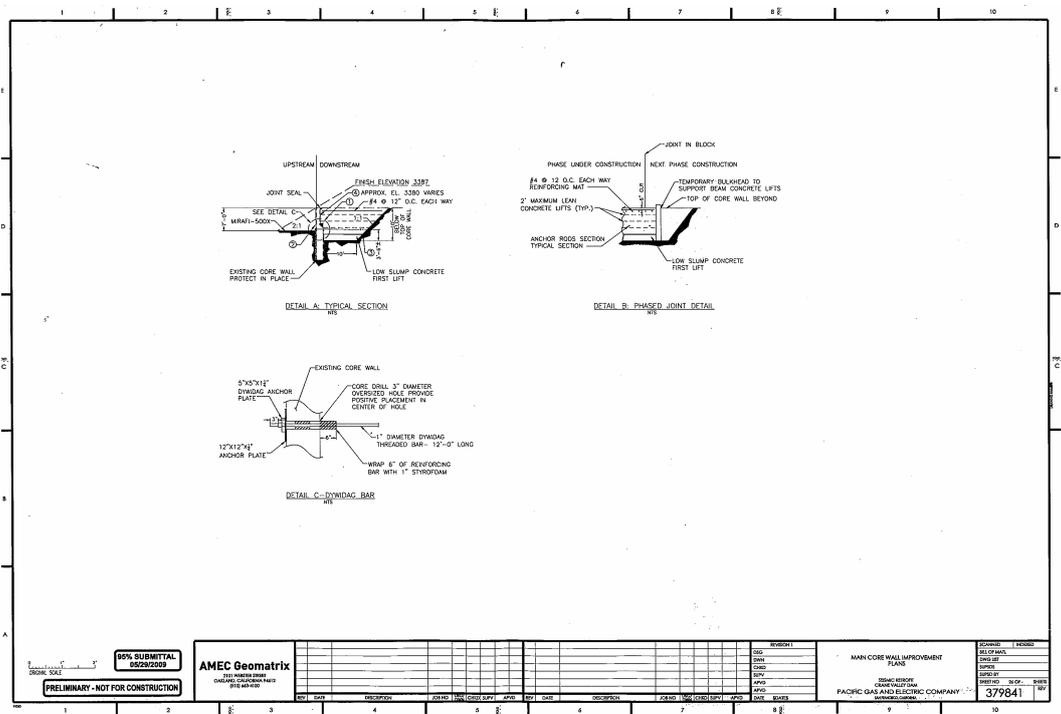
# Crane Valley Dam 震後修復工程主要心牆改善剖面圖

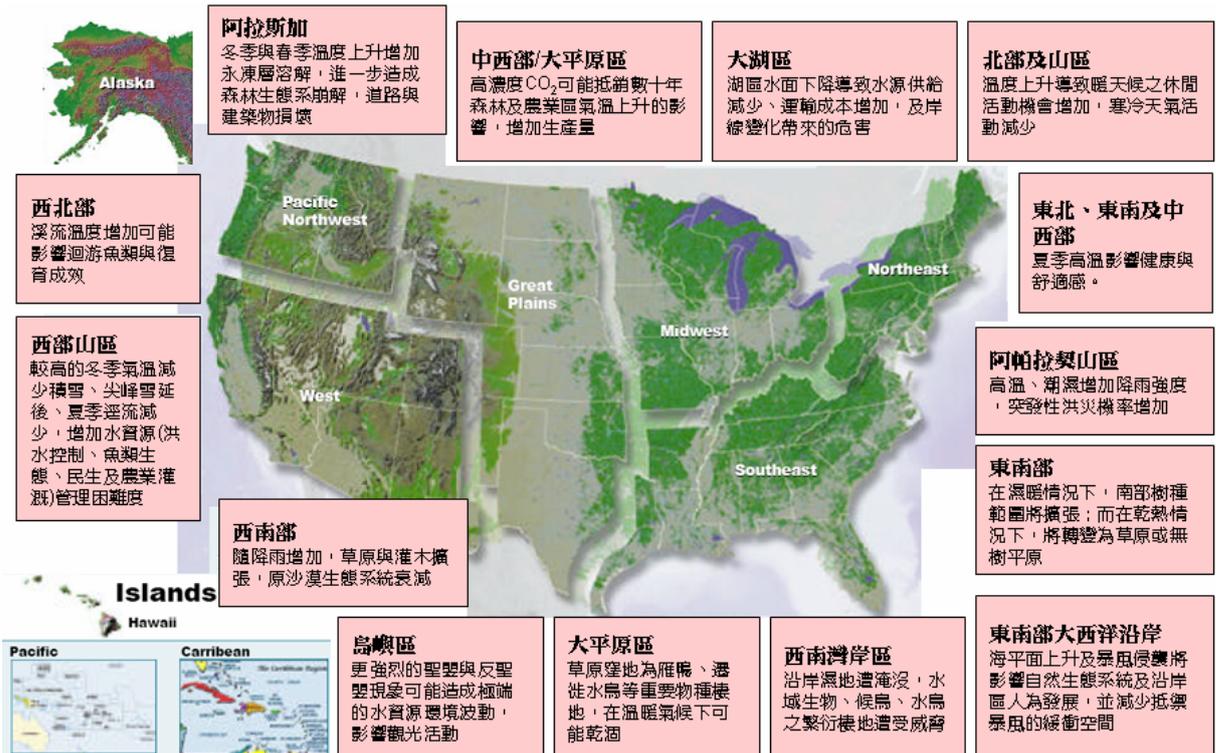
圖-1 氣候變遷對美國各區域可能之衝擊

美國由於幅員廣大，國土範圍跨越數個氣候帶，故氣候變遷所造成之衝擊各區亦有所不同。依據氣候資料分析與變化趨勢預測研究顯示，未來氣候變遷所造成的環境變異趨勢，對美國國土各區域未來可能面臨之影響如圖 1 所示。而為因應氣候變遷所帶來的衝擊，各部門之因應調適策略如表 1 所示。
