行政院及所屬各機關出國報告  
出國報告（出國類別：出國考察）

美國舊金山考察污染場址整治現況  
出國報告書

服務機關：行政院環境保護署

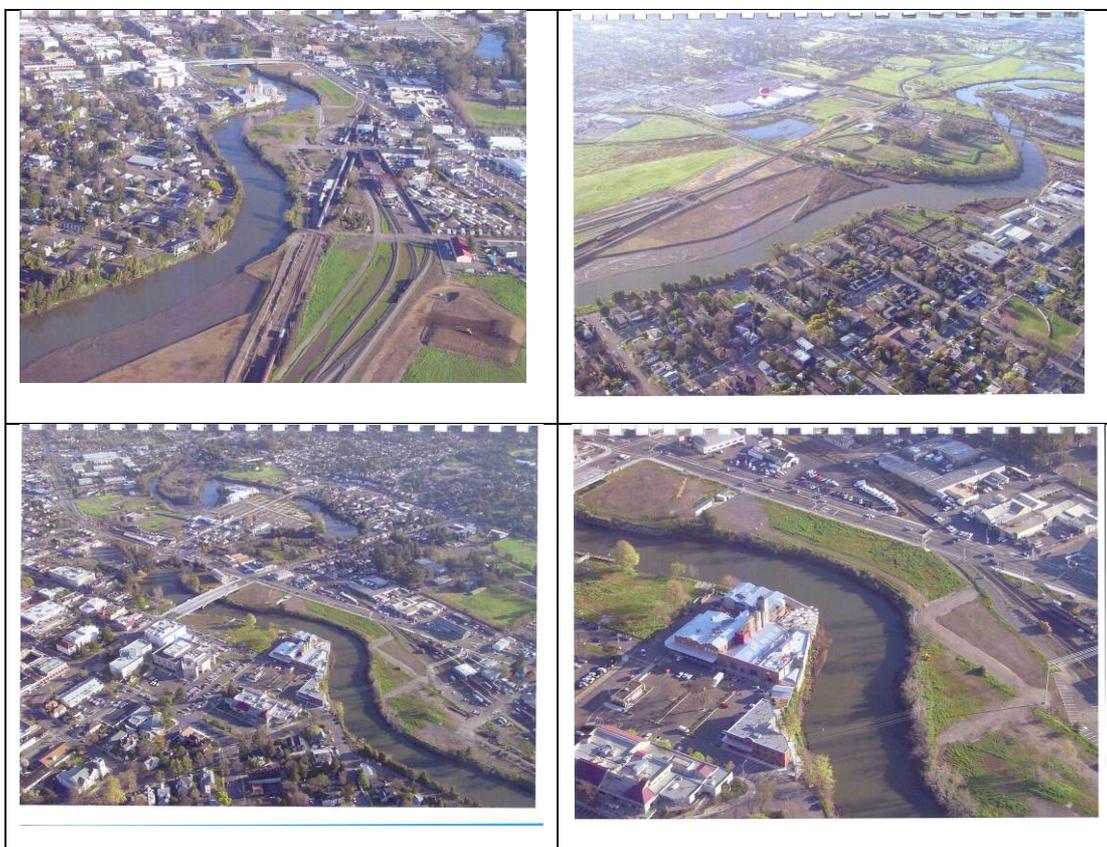
圖 3-2 那帕河防洪及整治計畫油品污染場址整治工程照片

整治計畫及防洪工程分為兩階段進行。該計畫第一階段受石油碳氫化合物污染區域之整治工作(Napa 整治工程照片如圖 3-2)，主要包括開挖、污染分級、土壤再利用處理、土壤離場掩埋處理、開挖區排水及污水處理。

- 於受污染區域開挖 45,765 立方碼，於非污染區域 Nord Vineyard 則開挖 109,257 立方碼。
- 針對不符合設計標準之高程區域進行開挖，並將乾淨土壤回填至回填區，共計 20,435 立方碼。
- 受污染之地下水利用排水、處理及抽除方式，共計 14,648,866 加侖。
- 開挖土壤於再利用場址進行離場再利用，位於場址東南方附近。於再利用場址共放置 77,100 立方碼物質。
- 未符合再利用標準之土壤則進行離場處置，共處置 43,621 公噸受污染土壤至第二級掩埋場。

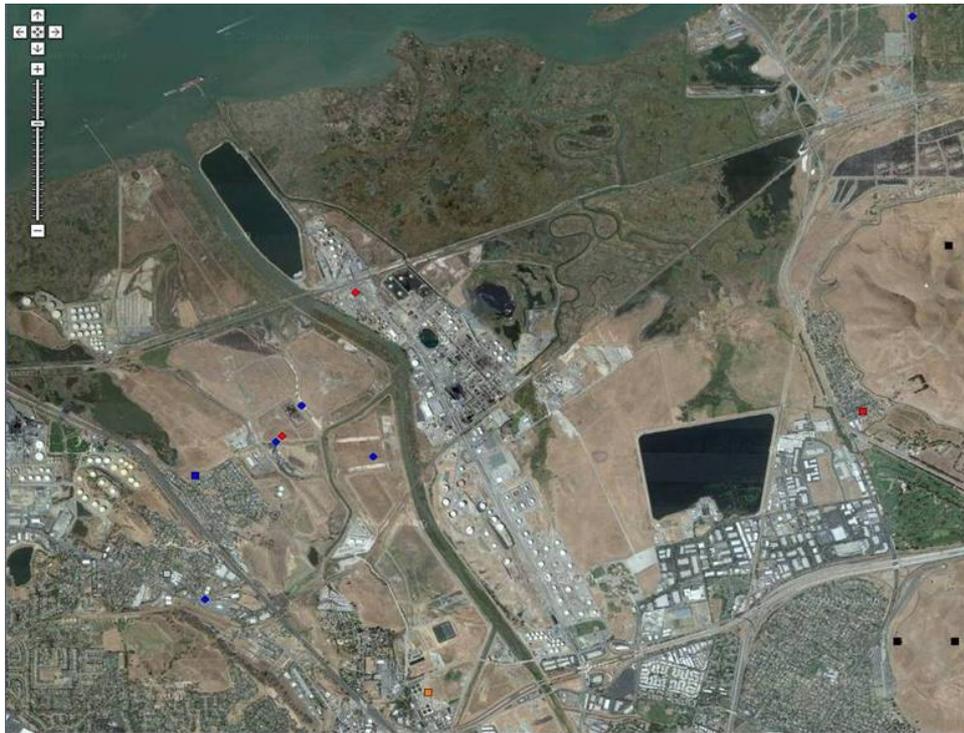
圖 3-3 金鷹煉油廠油品及重金屬污染場址航照圖

金鷹煉油廠目前其場址之土壤及地下水之主要污染物為相關之油品、有機物及重金屬。該場址迄今仍未完成污染整治，其下游地區地下水仍受上游污染團之持續污染，未來須對污染團進行整治，以確保下游低窪地區之居民健康及環境安全。

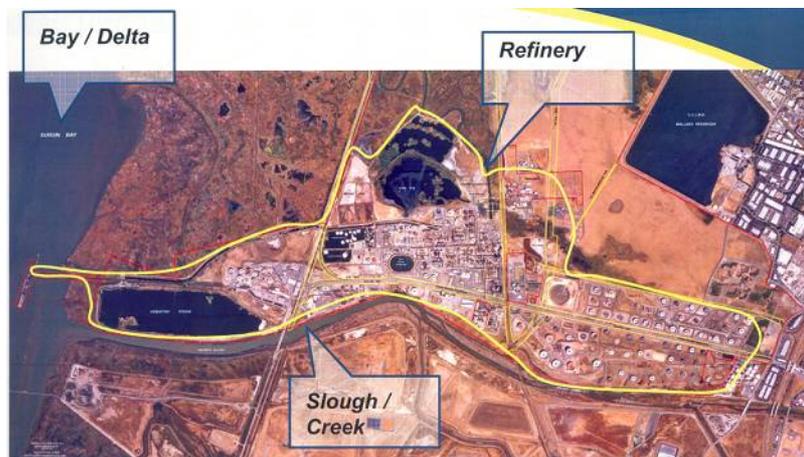
圖 3-4 金鷹煉油廠油品及重金屬污染場址置圖

金鷹煉油廠之場址位置詳圖 3-3 及圖 3-4。該廠經由買賣、收購或合併之場址土地所有人歷史概況如下：

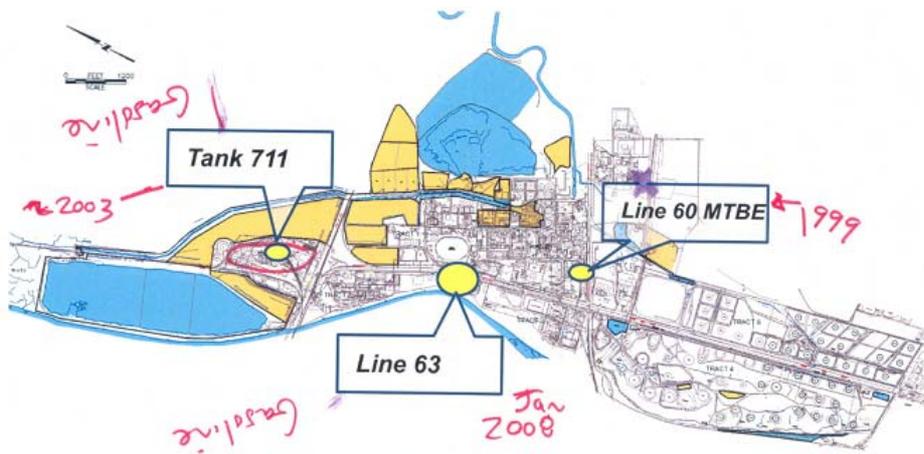
圖 3-5 金鷹煉油廠油品及重金屬污染場址洩漏區域

#### 4. 主要洩漏來源(位置如圖 3-5)：

- 60 號管線有 MTBE 洩漏(1999 年)。

- 711 號儲槽之汽油管線洩漏(2003 年)。
- 63 號管線氣體洩漏(2007 年)。

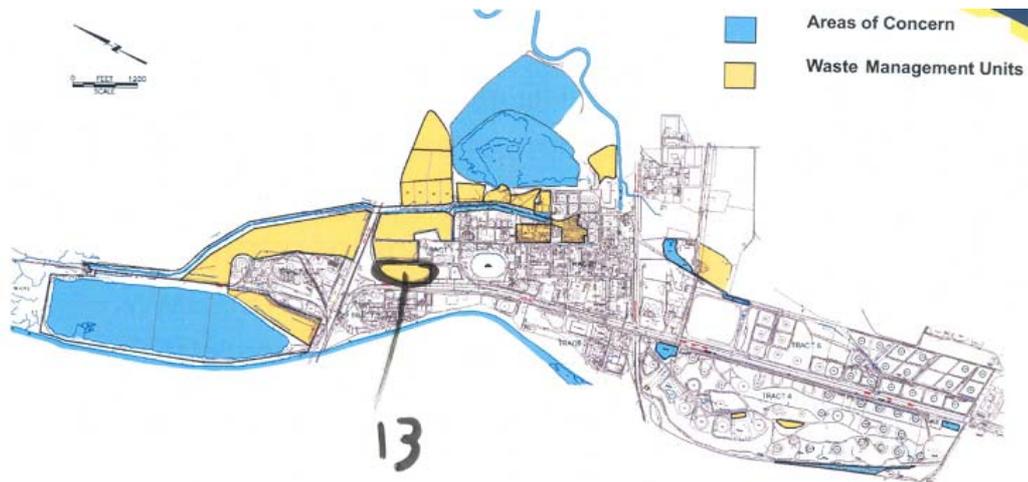
圖 3-6 金鷹煉油廠油品及重金屬污染場址廢棄物處理區域

#### (五)土壤（含廢棄物）整治(位置如圖 3-6)

- WMU-13 之地下土壤穩定計畫。
- 含油之溝渠污泥移除與排水。
- WMU-32 之調查/整治計畫以控制含酸污泥。
- WMU-5/8/9 之工程覆蓋。

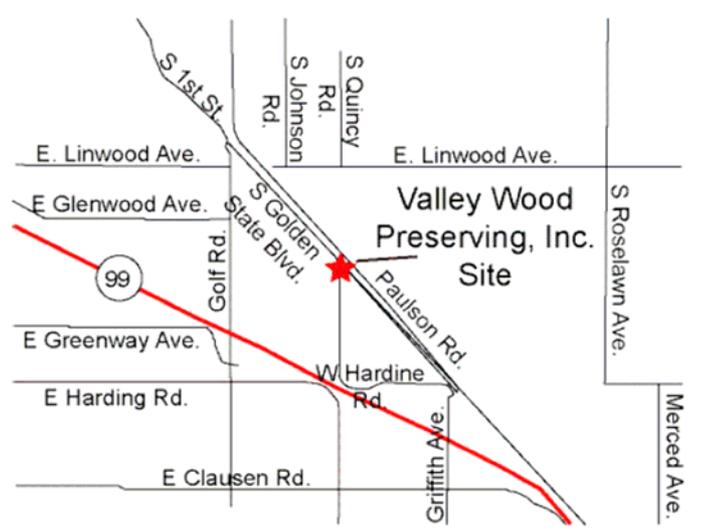
圖 3-7 Valley 木材防蝕工廠重金屬污染超級基金場址位置

Valley 木材防蝕工廠 (Valley Wood Preserving, Inc., VWP) 重金屬污染超級基金場址，早期為木材防腐工廠，位於 Turlock 之東南方，如圖 3-7 所示。VWP 於 1973 年開始運作木材之防腐工作，主要以鉻、銅及砷之水溶液加壓處理木材。於 1979 年停止運作，主要係由該製程導致現址土壤及地下水受到六價鉻及砷之污染。

於 1989 年 VWP 已列入國家優先名單(NPL)並展開整治工作。於 1991 年 9 月 27 日 EPA 發布該場址土壤及地下水整治之決策紀錄(ROD)，並選定土壤及地下水之整治計畫。該整治計畫分別於 1994、2003 及 2007 年進行修正。VWP 場址已經完成土壤及地下水之整治工作，整治內容包括開挖及污染土壤之離場處理。目前該場址僅剩地下水之殘留污染。

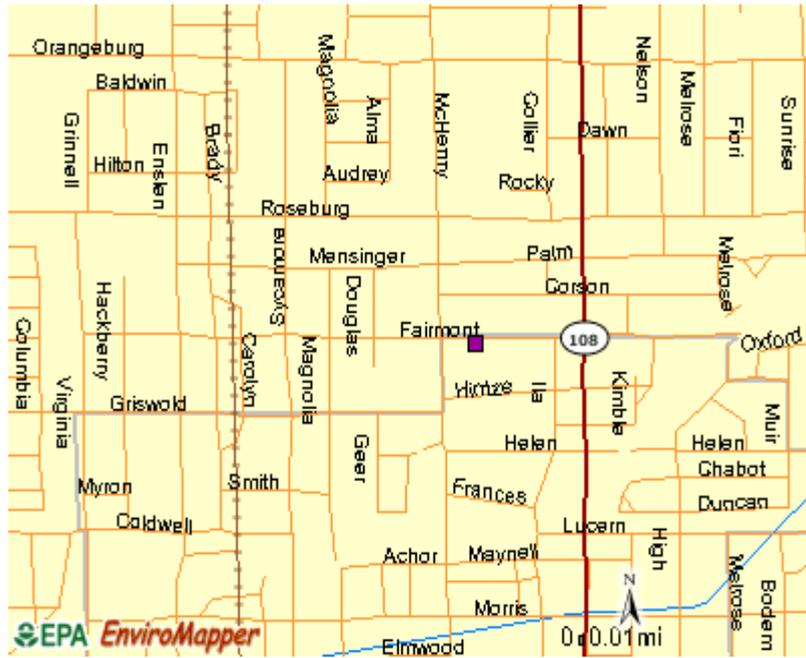
圖 3-8 Modesto 乾洗工廠三氯乙烯污染超級基金場址位置圖

Modesto 乾洗工廠三氯乙烯污染超級基金場址，係運作乾洗設備導致三氯乙烯 (PCE) 洩漏至土壤及地下水，為地下水污染場址，Modesto 場址位置如圖 3-8。

Modesto 乾洗工廠距離都市用井約 1,200 英尺 (如圖 3-9 及 3-10 所示)，而該都市用井已遭受乾洗事業三氯乙烯之污染。Modesto 市自 1984 年開始監測已遭受污染編號 11 號都市用井之地下水，其三氯乙烯含量已超過飲用水標準。11 號井已暫停作為都市之供水來源，並且自 1991 年 6 月起設置活性碳處理系統移除地下水中之三氯乙烯。11 號井於 1995 年由於被發現含有低濃度天然產生鈾 (uranium) 亦超過飲用水標準，因而再度關閉。由於有發現低濃度天然鈾之存在，11 號井何時可恢復作為飲用水來源就不得而知了。美國環保署已規劃完成針對乾洗工廠場址之三氯乙烯進行整治，避免其它井亦遭受污染。

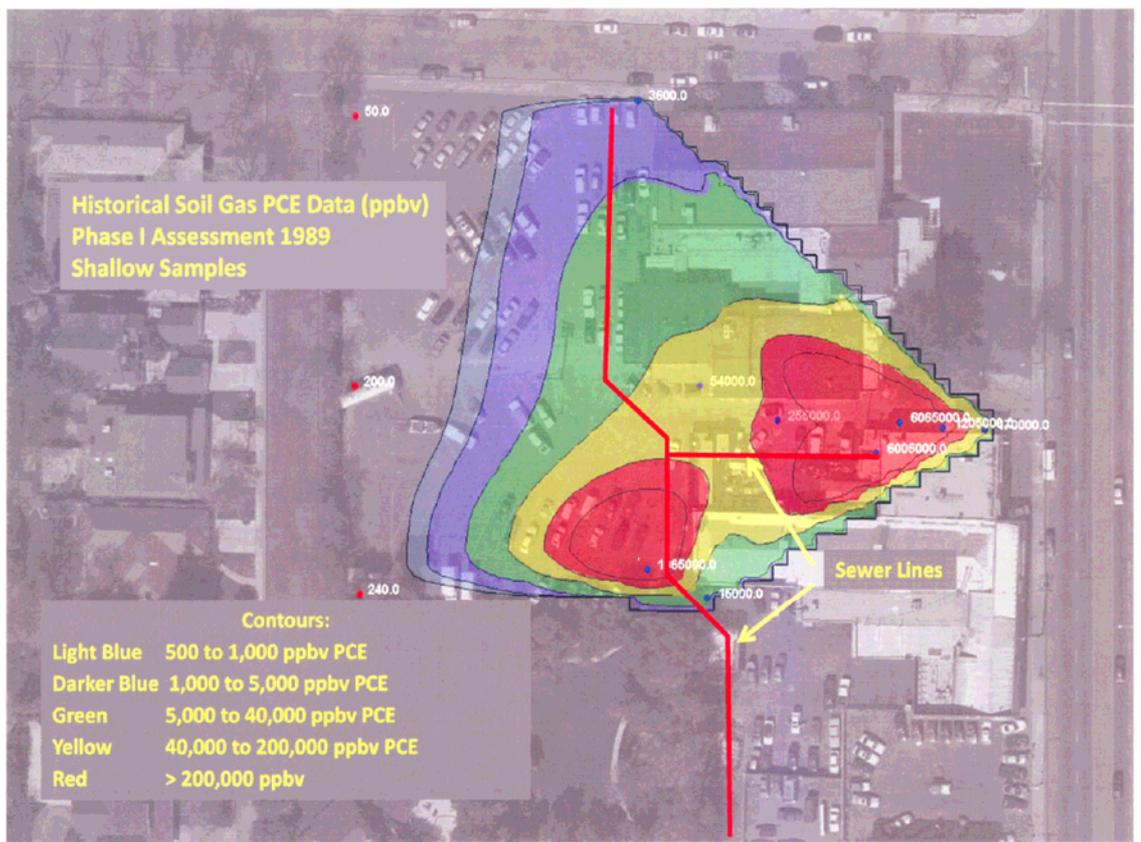
圖 3-11 Modesto 超級基金場址污染濃度分布圖

場址整治概分為最初階段及長期整治兩個階段。最初階段自 1990 年開始進行場址移除評估及收集土壤及地下水污染之相關資訊，污染濃度分布如圖 3-11，並安

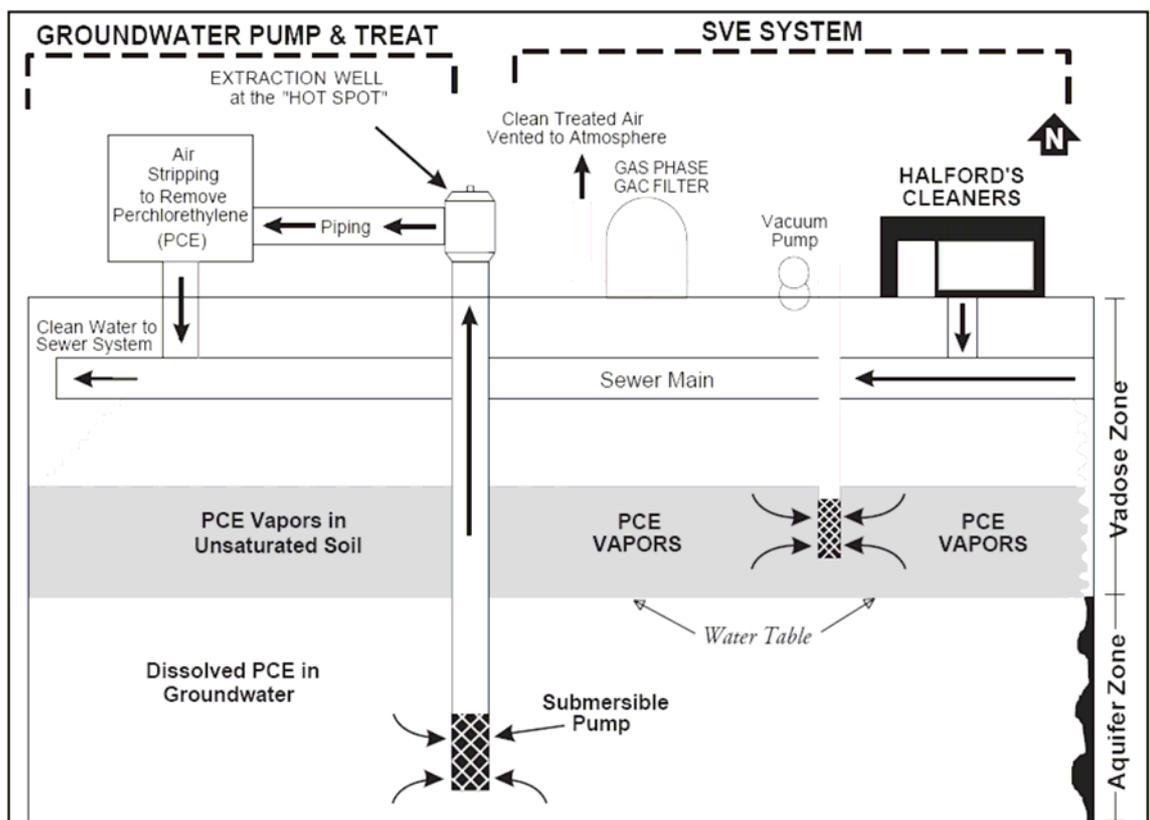
圖 3-12 Modesto 超級基金場址土壤及地下水氣體抽出系統

裝一套土壤氣體抽除系統(如圖 3-12 及 3-13 所示)以移除淺層之土壤污染物。經由調查結果指出已無立即行動之必要，故停止土壤氣體抽除系統之使用。

1997 年美國環保署選擇一項過渡期間之整治工法以改善三氯乙烯污染，該整治工法包括地下水抽除與處理系統及土壤氣體抽除(SVE)與處理系統。爲了決定最後整治工法，將執行一項可行性研究，並且最後之決策紀錄預定於 2012 年完成規劃。

過渡期間之地下水及土壤氣體抽除系統於 2000 年完成設置，並且持續運轉。SVE 系統並於 2008 年進行擴增以增加自土壤中移除三氯乙烯之能力。過渡期間整治工作之 5 年回顧已於 2008 年完成。

於 2008 年，過渡期間之整治工作已分別自土壤中移除超過 3,400 英磅，自地下水中移除超過 400 英磅之三氯乙烯。系統已處理超過 1.1 億(110 million)加侖之地下水。
