圖 15. 中九、十機 BFPT HP/LP Stop Valve Servo-Motor 管線圖

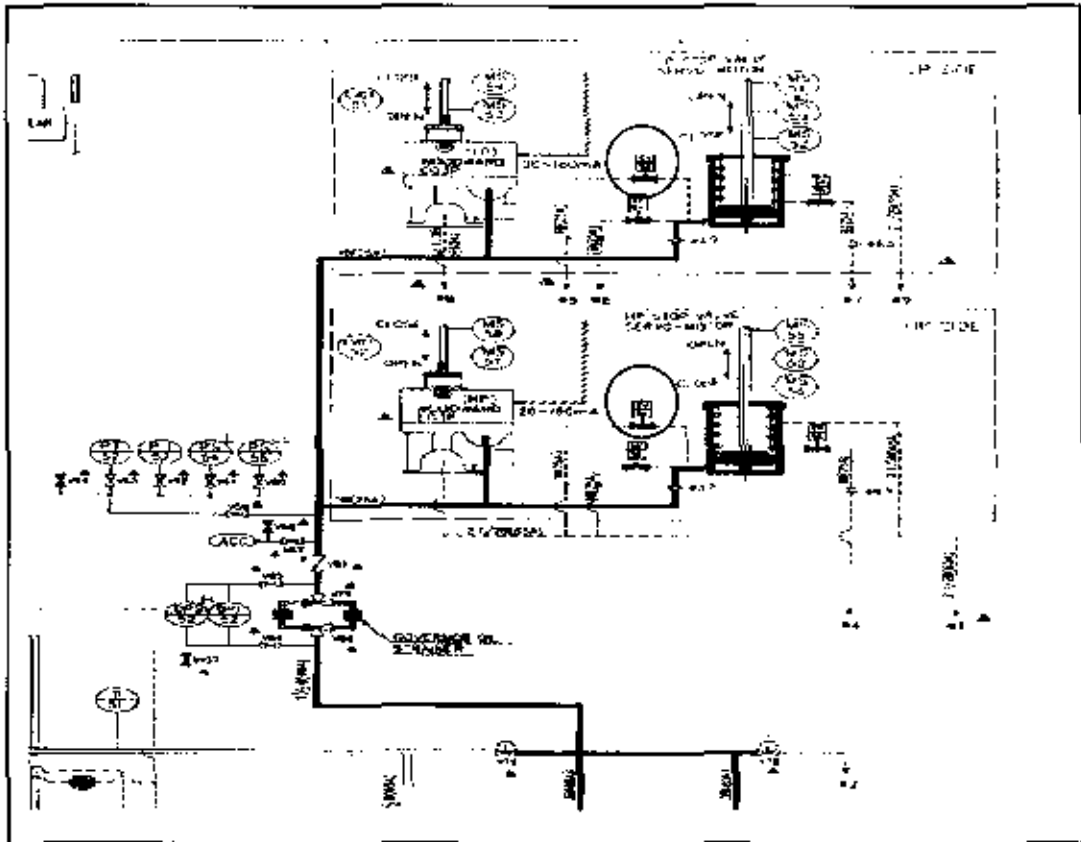
- ②三菱公司 BFPT 之 HP/LP Stop Valve 之電磁閥線圈壽命，依三菱公司之維護經驗，以及電磁閥製造廠商之說明，建議 5~10 年即更換上述電磁閥線圈，三菱公司通常運轉 5 年即予以換新。
- ③本組將依據三菱公司之建議，於中九機大修（第三次大修）時先行量測 BFPT 之 HP/LP Stop Valve Servo-Motor 之電磁閥線圈，將性能較差之電磁閥線圈先行更換新品，未換新之電磁閥線圈待下次大修時再行全部換新。
