ALMA 計劃第三套接收機交運智利接收測試返國心得報告

服務機關：中山科學研究院
姓名職稱：謝坤志 聘用技士
派赴國家：智利
報告日期：99/5/25
出國時間：99/4/25 至 99/5/5

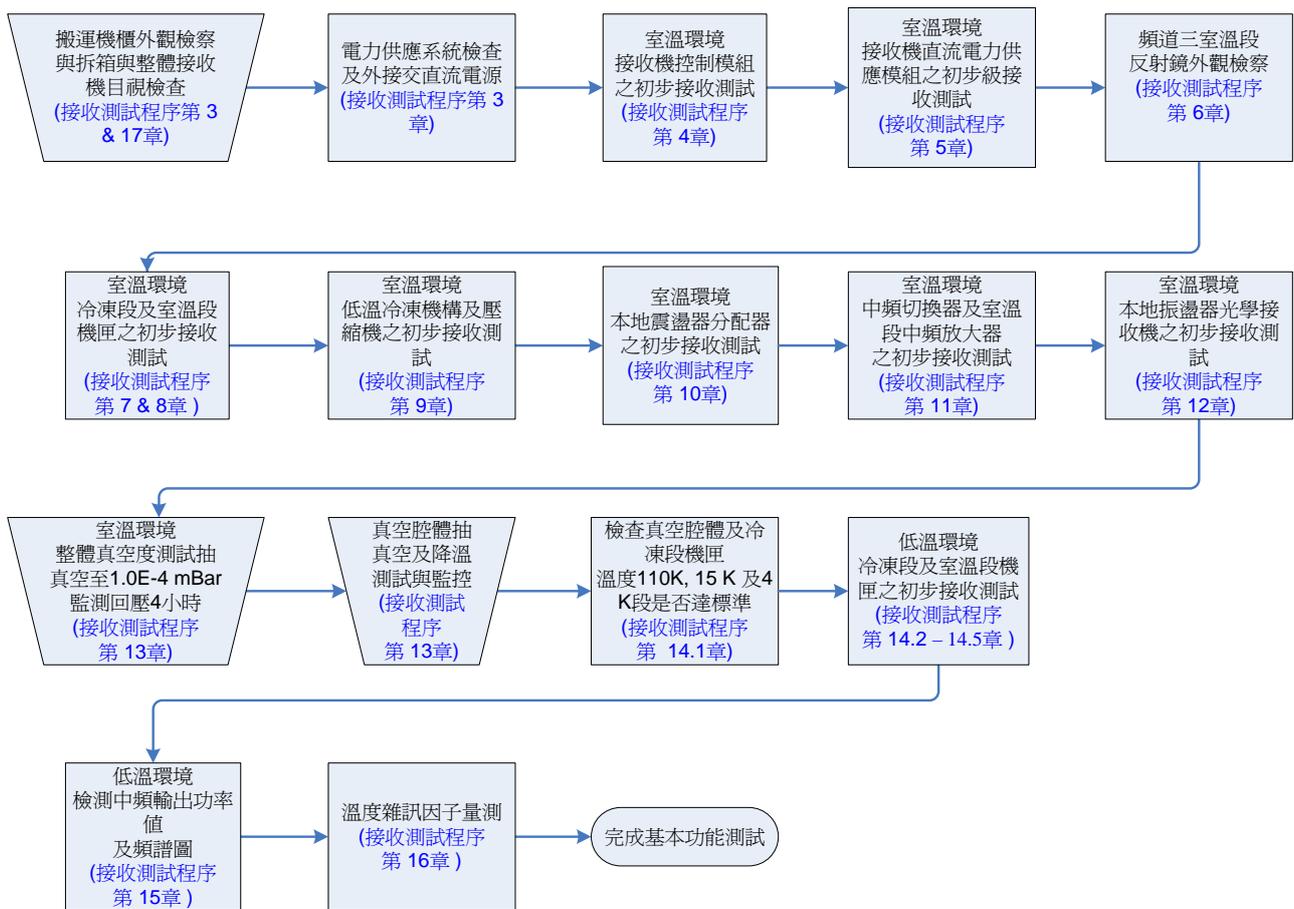
本次赴智利主要目的在執行 ALMA 計畫 EA-FEIC 第三具接收機交運現地初步接收測試 (PAS)，確認交運至操作維護基地之接收機無損傷及功能正常，本次交運採用不拆卸整機運送，因此檢測流程較為簡化，依程序執行驗收測試，第三套測試流程如圖一所示：

圖 1 整機交運現地初步驗證測試(PAS)流程圖

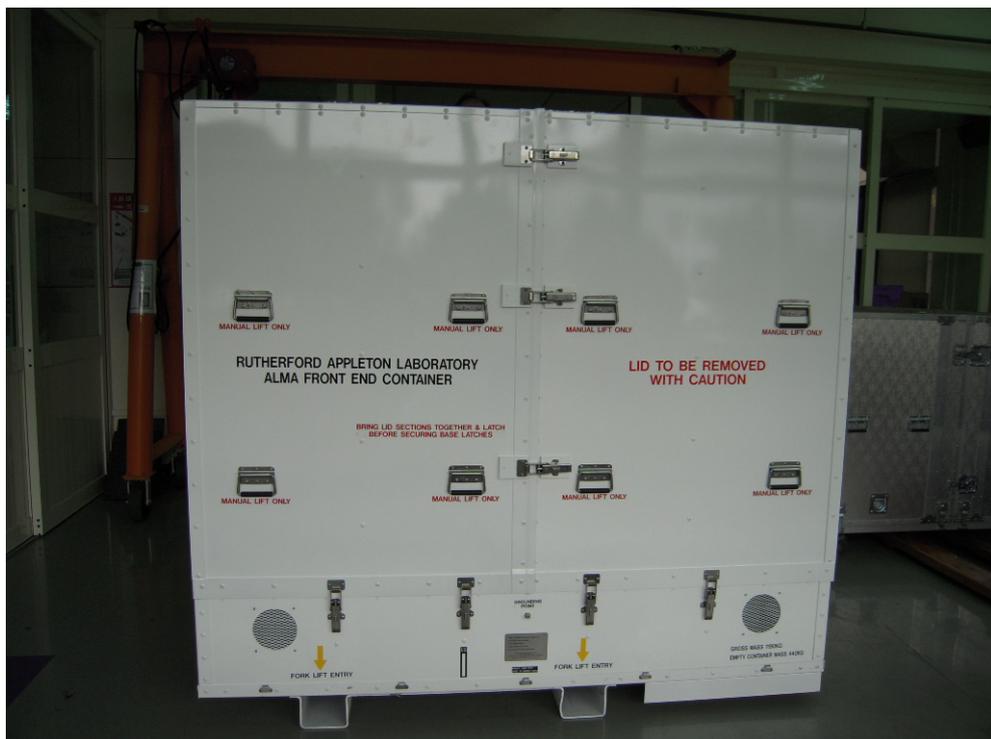
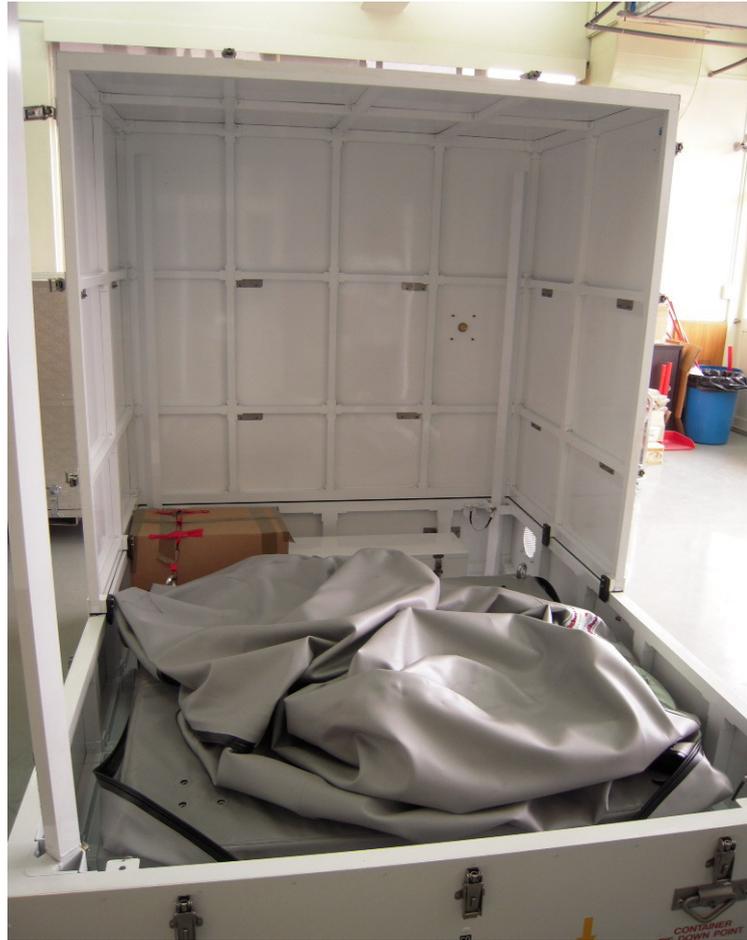
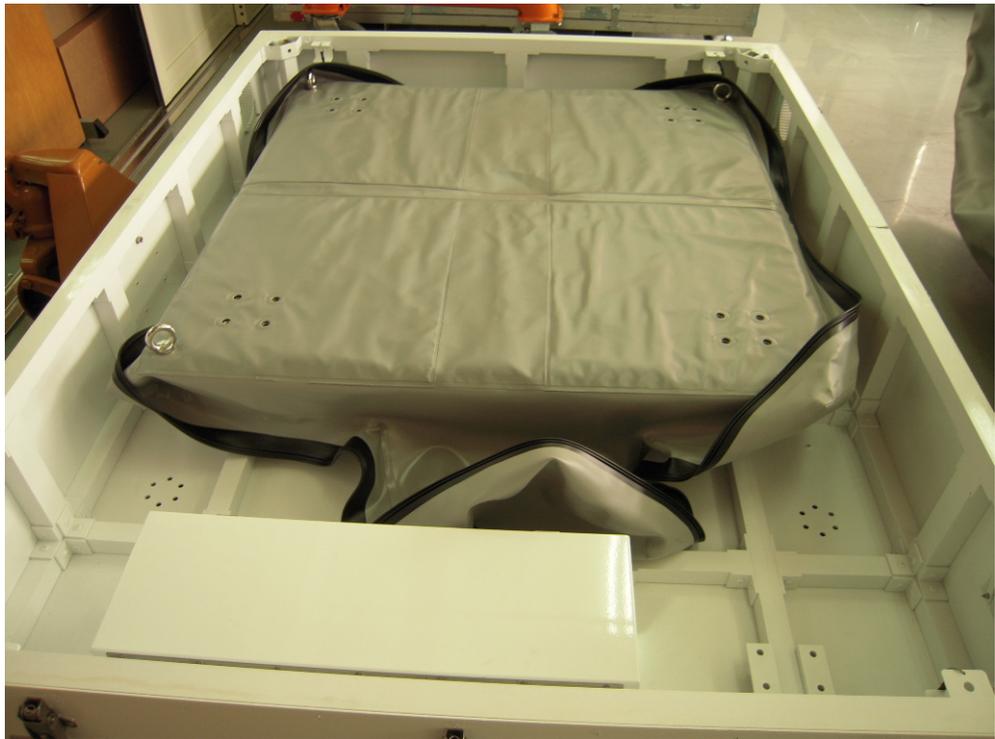
接收機交運方式經第二套研發型再次改良及測試後，目前歐洲整合測試中心 (EU-FEIC) 已進入量產型整機搬運箱階段，將接收機整具裝於量產型搬運箱(參閱圖 5~7)，交運器材為掌握運送過程是否有不正常搬運，均安裝傾倒指示計、簡易震動指示計，精密震動紀錄器及溫溼度紀錄器。

圖 5 歐洲設計量產型整體搬運機櫃外觀佈置

圖 6 歐洲設計量產型整體搬運機櫃外部鋁材蓋板及覆蓋塑膠防水布

圖 7 歐洲設計量產型整體搬運機櫃避震底座

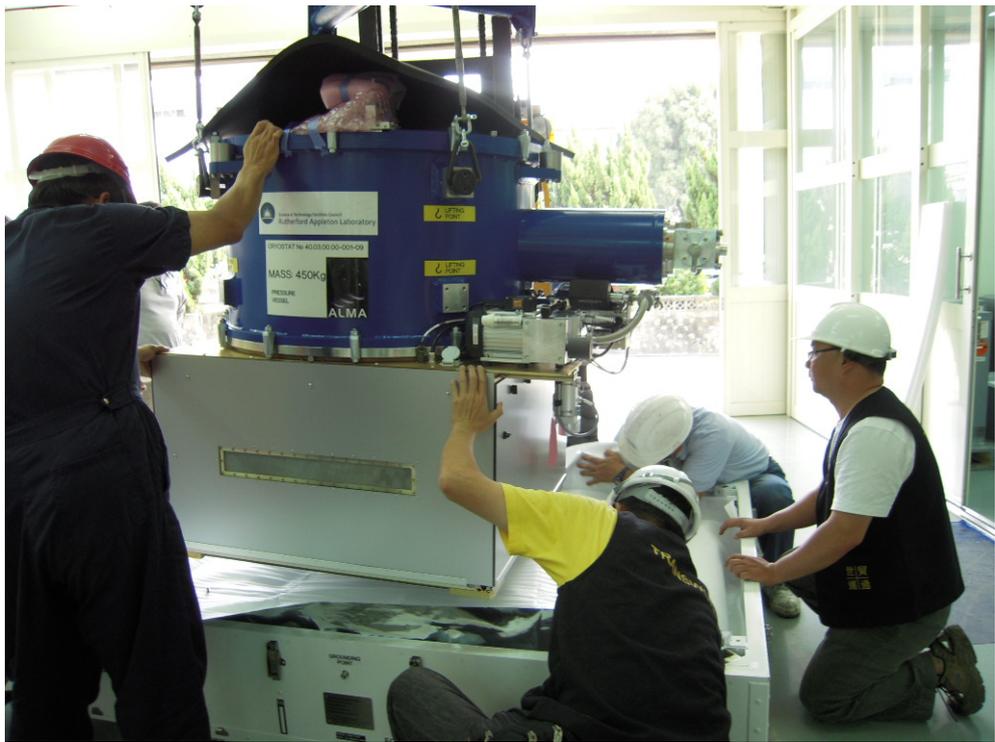
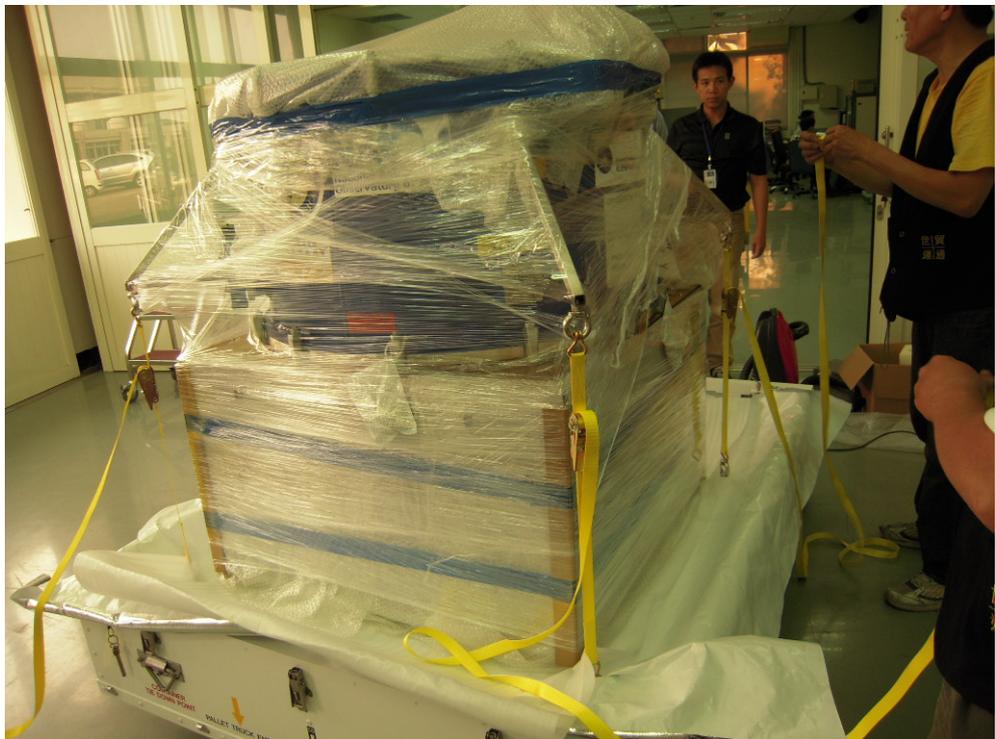
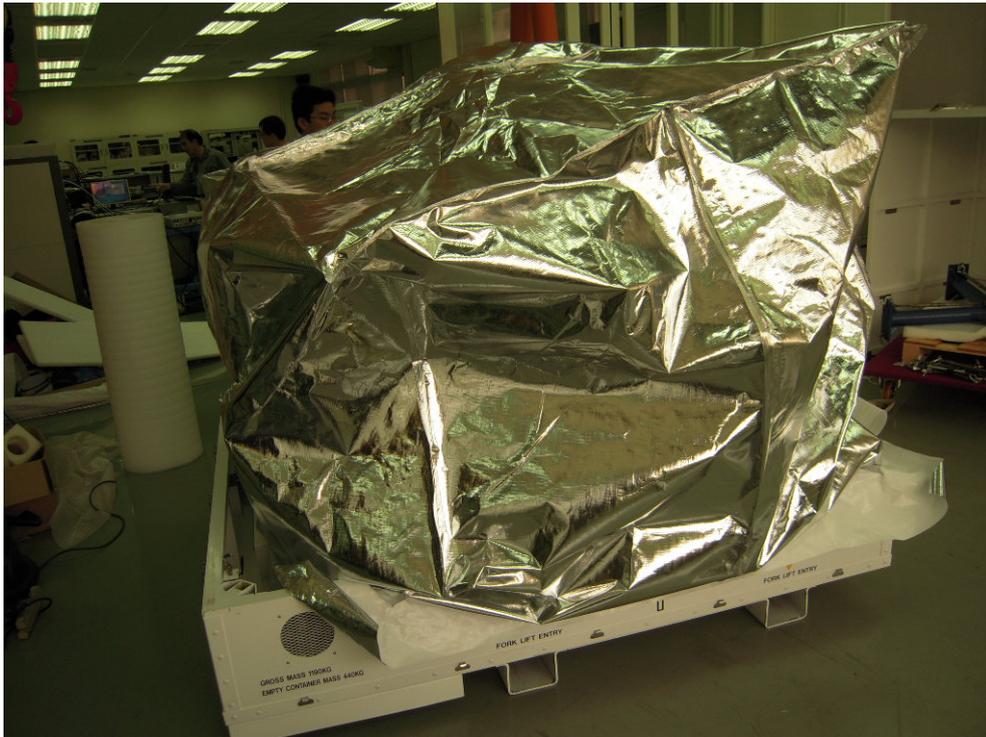
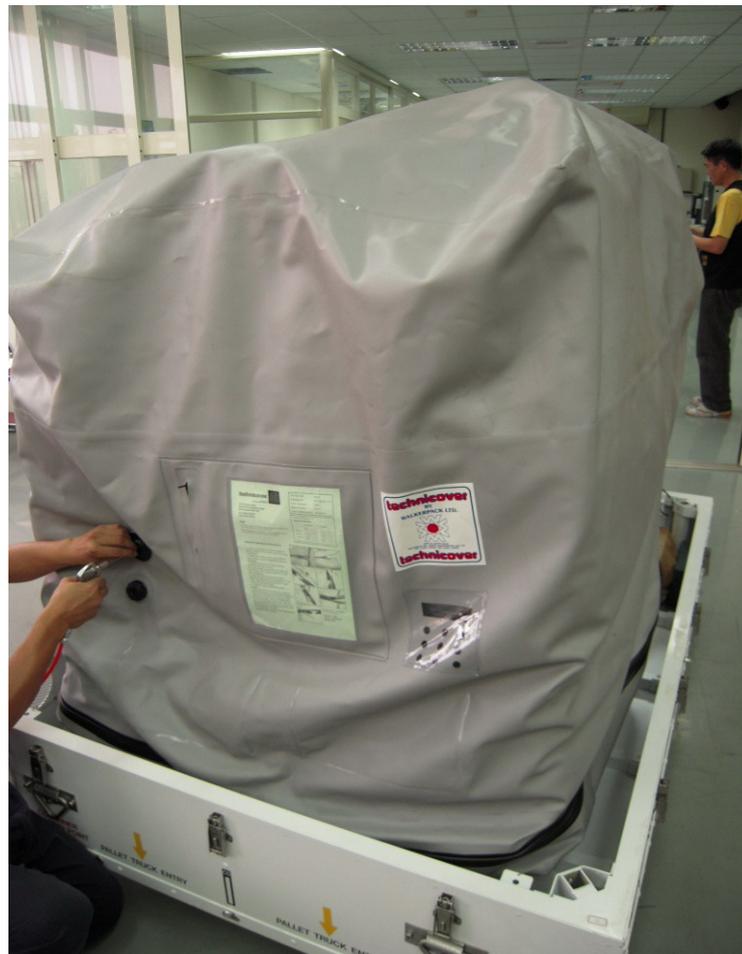
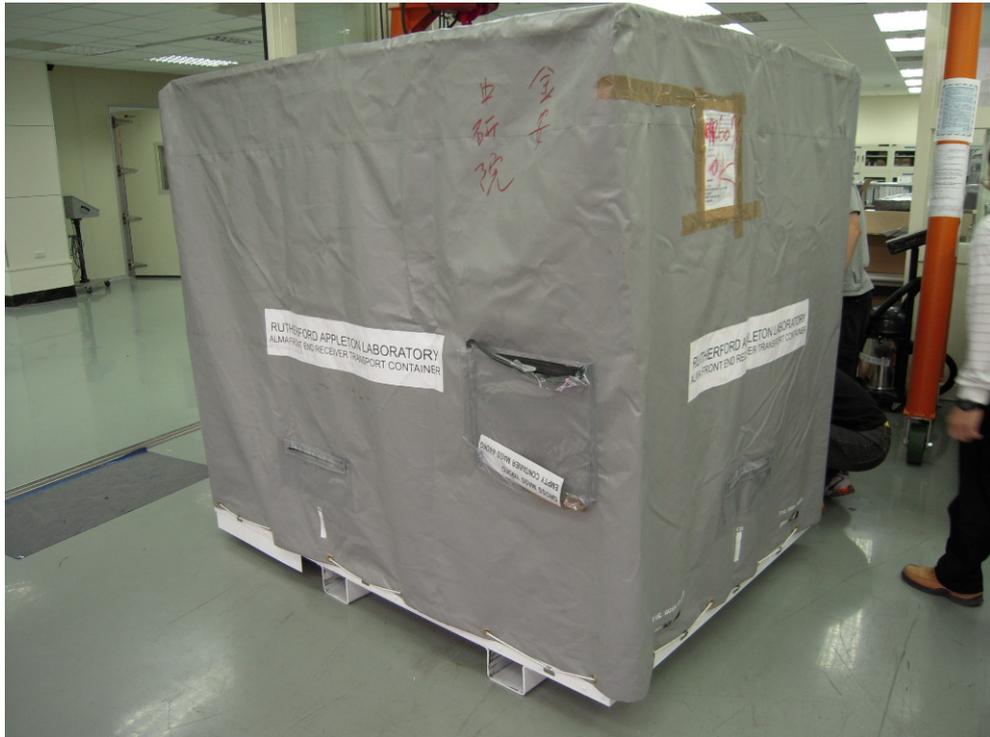
包裝方式使用氣囊包覆整個前級接收機並灌入氮氣作防朝保護(參閱圖 8~12)，規定氣囊灌氮氣壓力為 1.3 psi，但因維修基地高 3000 公尺大氣壓力變化，會造成氣囊體積膨脹過大，因此本院經固算後建議以體積估算約灌入一半體積即可，並在此次運送獲得驗證達到保護效果且未損傷搬運機櫃。

圖 8 第三具接收機在中科院安裝於量產型整機搬運機櫃

圖 9 固定安裝接收機於量產型整機搬運機櫃

圖 10 除氣囊保護外本院再增加一層鋁膜真空包裝保護

圖 11 灌入氮氣作防潮保護

圖 12 覆蓋防水袋於機櫃上

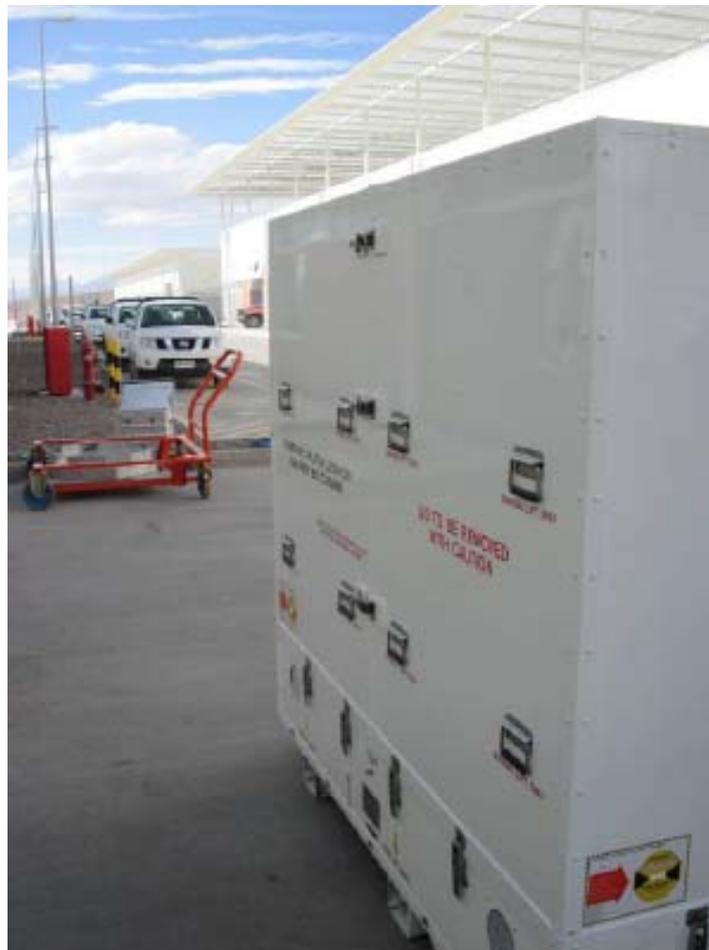
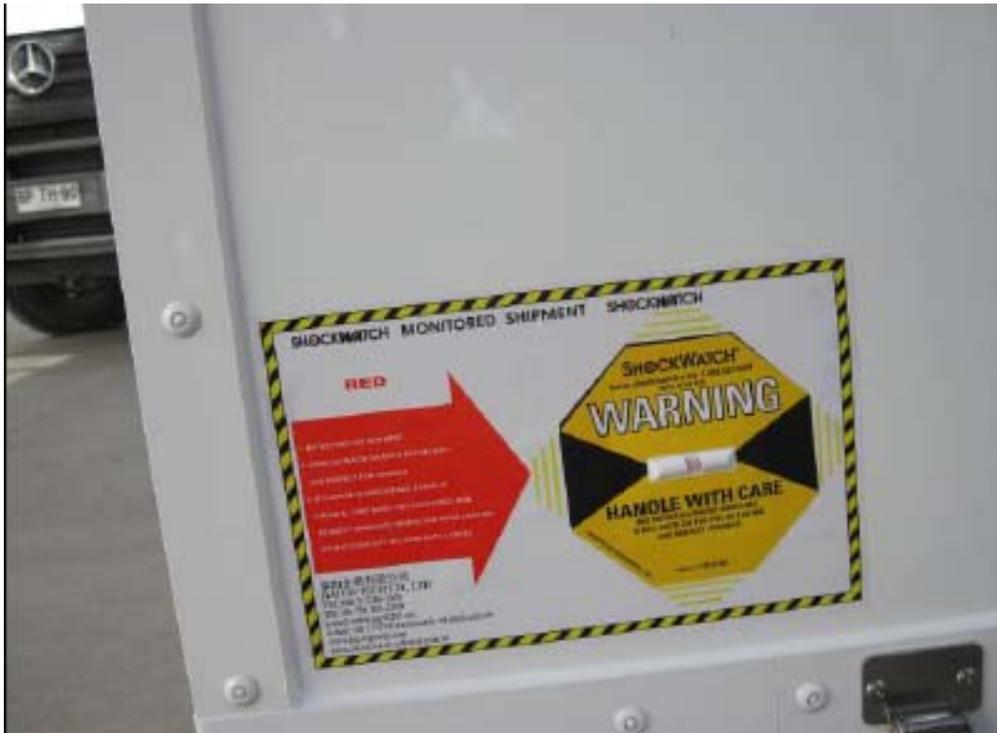
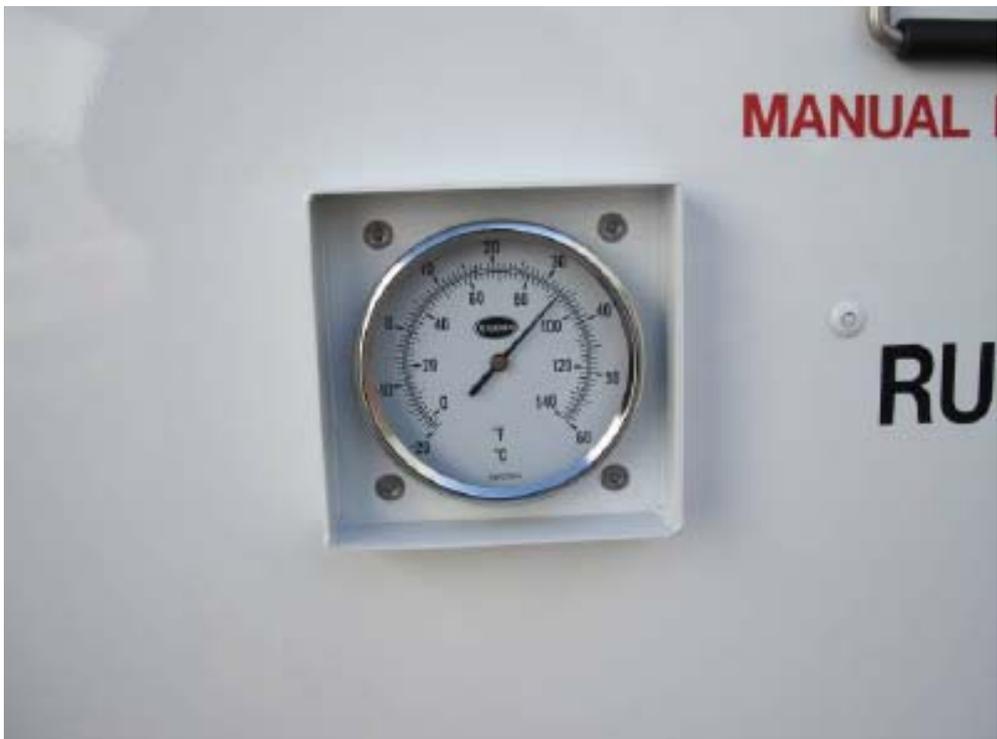
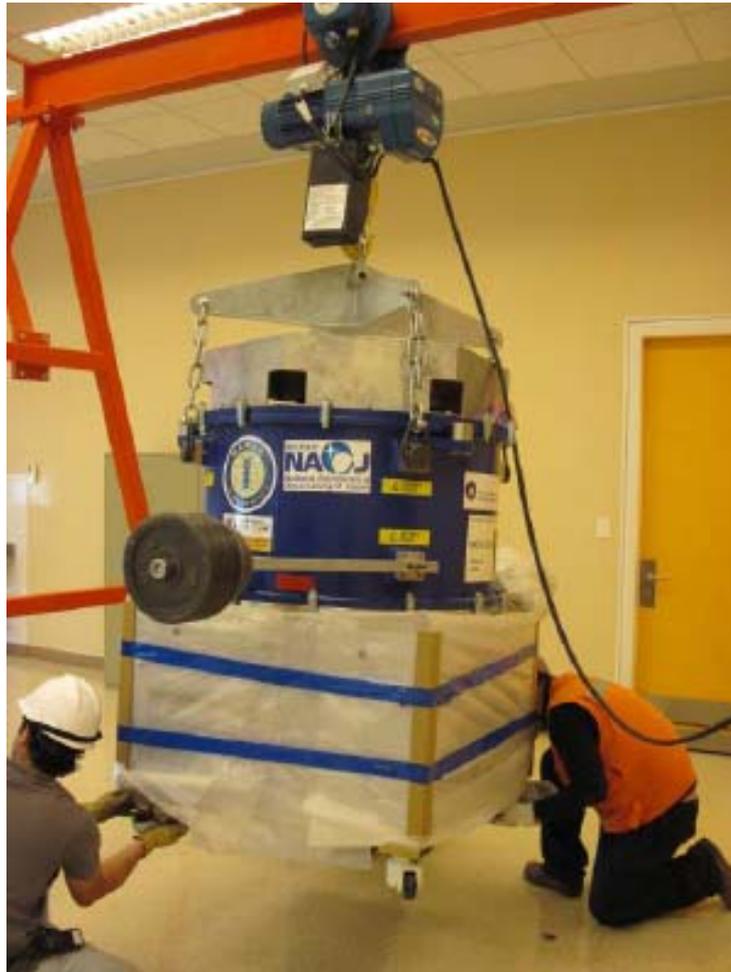
- 7.將四條固定接收機綁帶鬆除，再移除 16 顆 M10 螺栓。
 - 8.由支援維修基地人員，使用適當機具將接收機吊起，再移入實驗室，在吊起接收機前須將 3 組震動紀錄器及 1 組溫溼度紀錄計拆下，並下載紀錄資料，將資料撰寫於接收報告。
 - 9.將搬運櫃重新包裝準備寄回交運測試中心，包裝時須注意要將紀錄器儀一併運回，以便下次交運使用。
- 拆檢後確認交運過程中接收機外觀無損傷，確認此次包裝與運送是成功(參閱照片 13~16)，此次包裝方式將列入未來執行參考。

圖 13 安全運送至測試基地

圖 14 水平監測器已經被觸發變換為紅色

圖 15 溫度記錄為 33°C

圖 16 吊起接收機安裝四個輪子

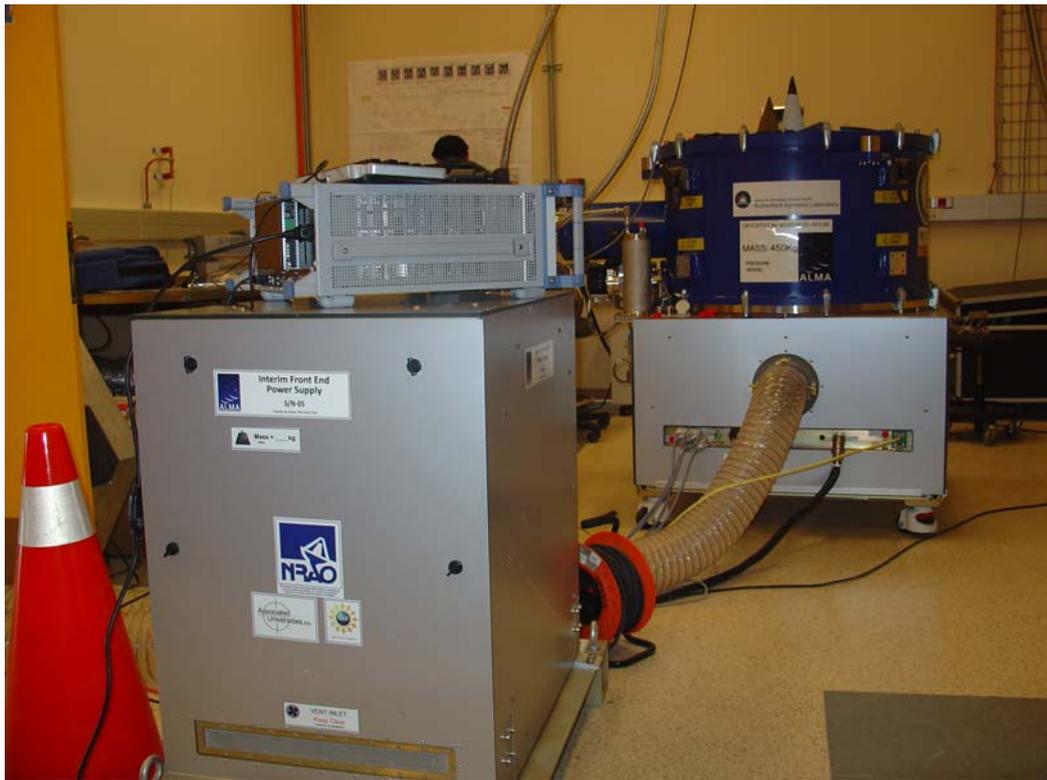
開箱目視檢驗後確認無外觀損傷後(圖 17)，開始後續零組件現地初步驗證測試，確認零件仍屬正常狀態，初步接收測試主要分兩階段，室溫環境下之接收機系統測試以及 4 度 K 低溫環境下之接收機系統測試，此次接收測試由接收整合驗證工程人員(AIV)負責執行，本院測試人員負責程序驗證與測試結果研討及接收機問題排除。

圖 17 接收機準備執行接收測試

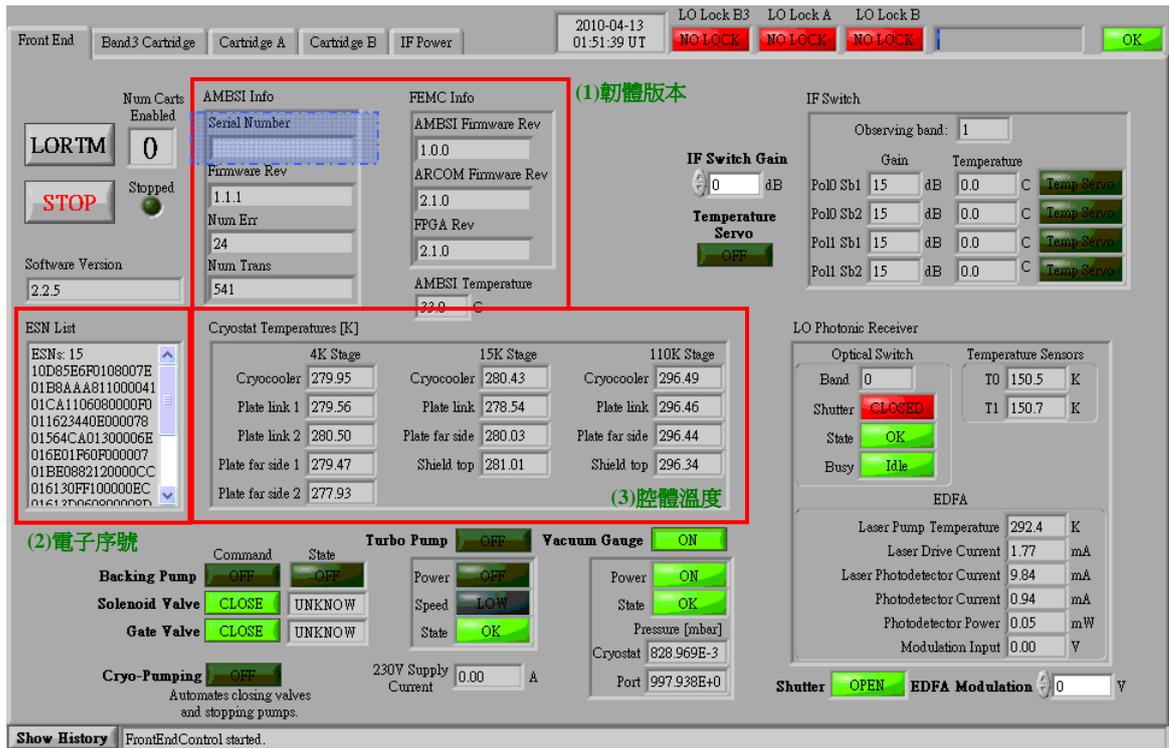
利用 Front End Control 最新版本 2.2.5 軟體透過 CAN Bus 介面儀控所有系統裝備和擷取資料，正常連接上後則會顯示出 FEMC 的韌體版本及其基本資料、所有控制模組的電子序號，以及目前真空腔體內的溫度，其中 AMBSI Info 項目中的 Serial Number 空白係因原廠無提供最新版本之韌體及其特殊下載硬體裝備，故此軟體無法顯示其序號如圖 18 所示。但可就藉由原廠所提供其他軟體來讀取此序號為：10 D8 5E 6F 01 08 00

圖 18 電腦與 FE M&C 連結後之狀態

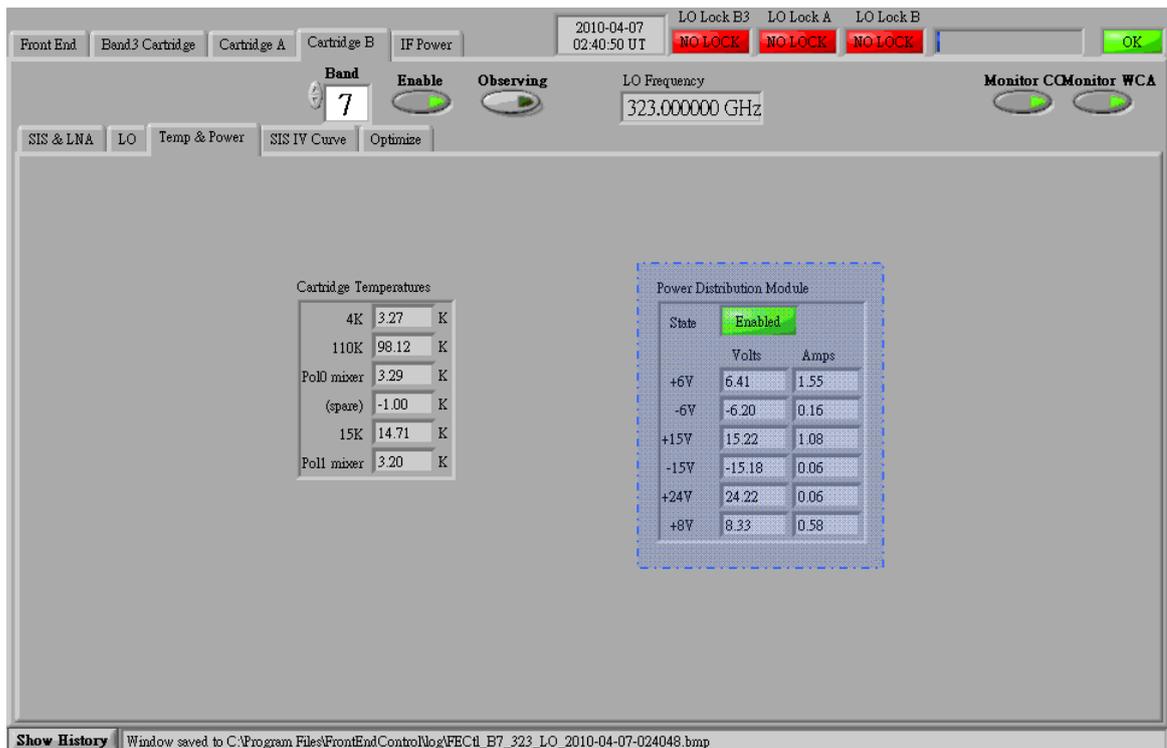
此直流電源主要是提供 WCA 與 CCA 電源，測試目的在於確保 CPDS 輸出電源符合每個 band 的特定電壓使用範圍值內，使避免接收器的損壞；可藉由開啓 Front End Control 軟體分別測試頻段(Band) 3、6、7 以及 9 的電源，如圖 19 顯示頻段 7 輸出電壓與電流值。其測試結果如部份電壓與電流值超出規格範圍值，經討論後與此問題與北美整測中心交運接收機相同，將列入後續執行項目，由接收機計畫整合團隊負責處理。

圖 19 顯示 Band 7 輸出電壓與電流值

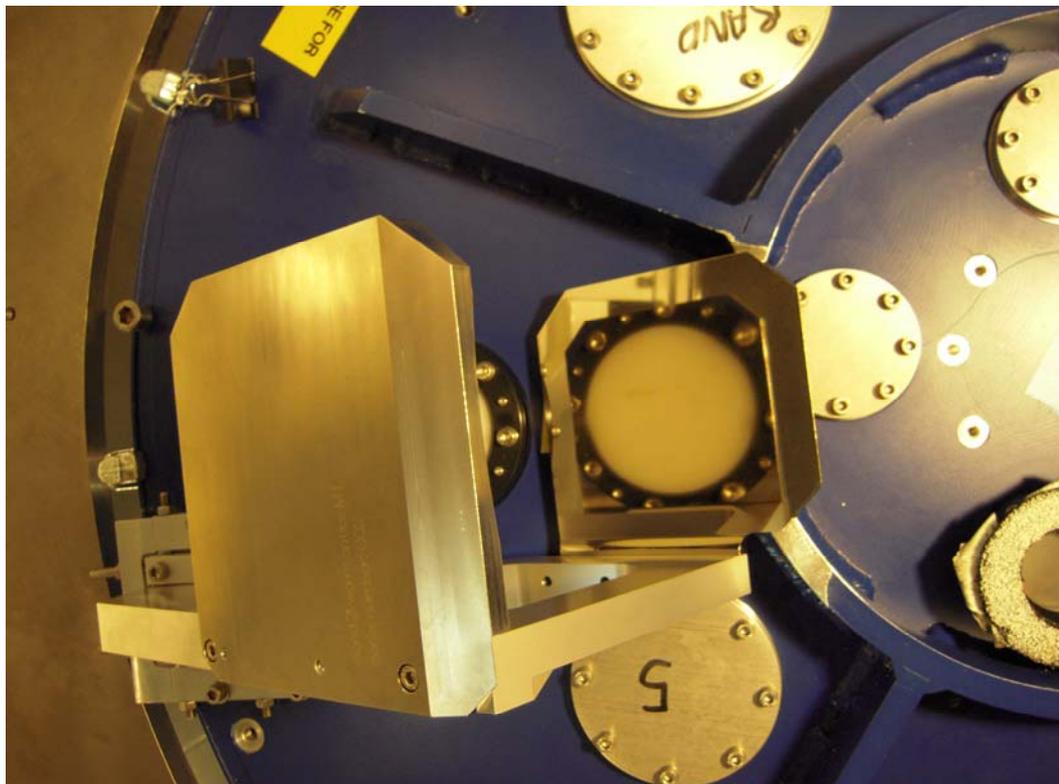
此光學組為一訊號接收反射鏡，其安裝於冷凍腔體(cryostat)外部的第三頻段位置上，經維修基地品保人員檢查後，並無任何刮痕，如圖 20 所示。

圖 20 第三頻道室溫段光學組

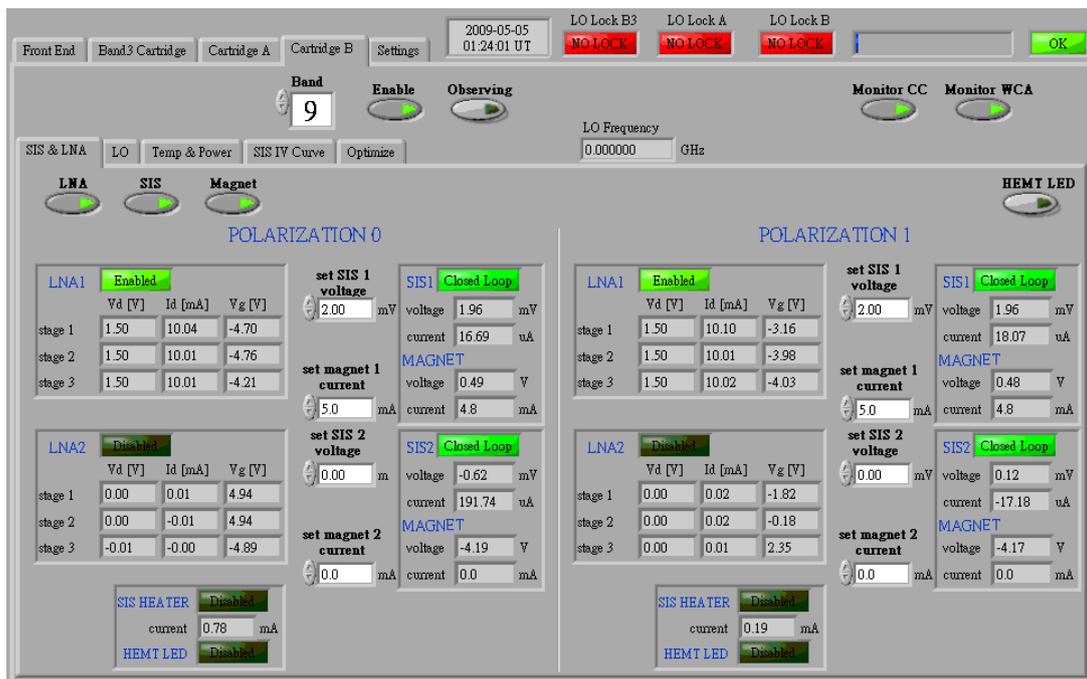
CCA 在室溫環境下之接收機系統功能測試。此測試目的是為了解將 CCA 安裝於運送期間是否有損害，進而執行 cryostat 為室溫環境且壓力為接近一大氣壓條件下之 CCA 功能測試，記錄所有頻段(Band 3、Band 6、Band 7 以及 Band 9)測試資料，其中 Band 9 的極化 (Polarization) 0 與極化(Polarization)1 之低雜訊放大器(LNA2)、超導-絕緣-超導體混波器(SIS2 mixer)與電場激磁組(Magnet)非正常讀值係因 Band 9 無此裝置元件，如圖 21 所示。其測試結果皆正常。

圖 21 顯示 Band 9 之 CCA 功能驗證

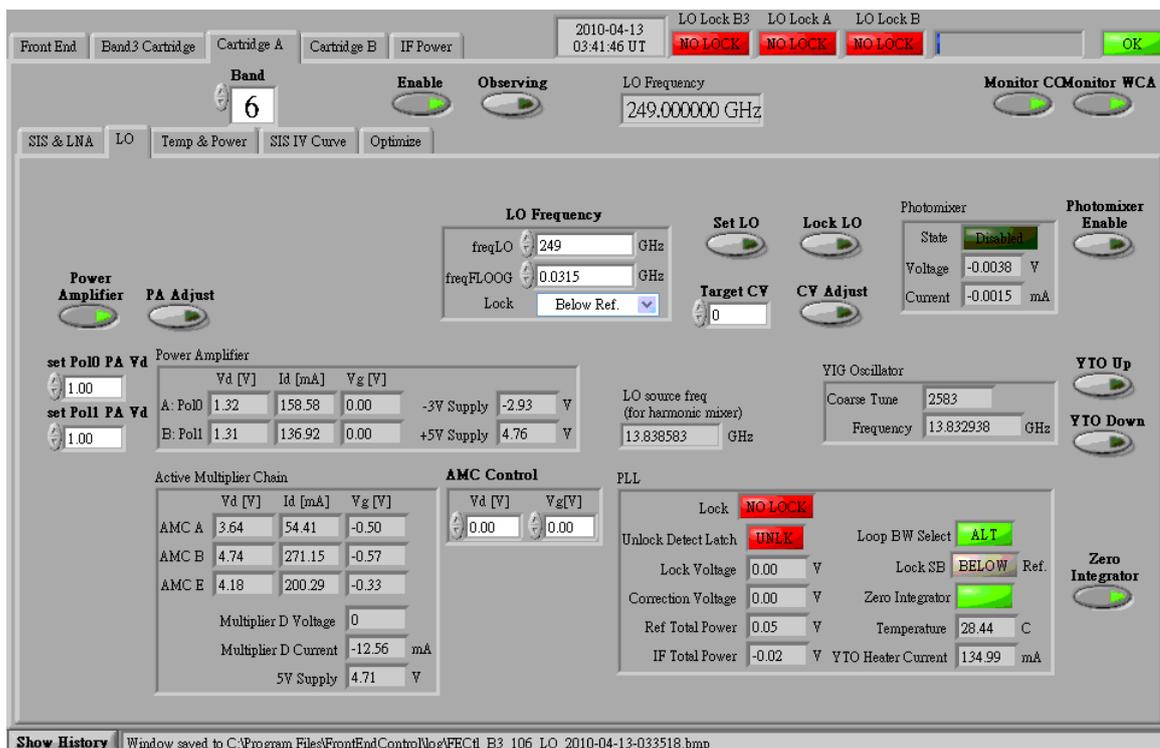
WCA 在室溫環境下之接收機系統功能測試。依據不同頻段的中心頻率參數設定，量測所有 WCA 頻段(Band 3、Band 6、Band 7 以及 Band 9)在室溫工作區的功率放大器(PA)與主動式多工器(AMC)等功能響應(如圖 22)。其測試結果皆正常。

圖 22 顯示 Band 6 之 WCA 功能驗證

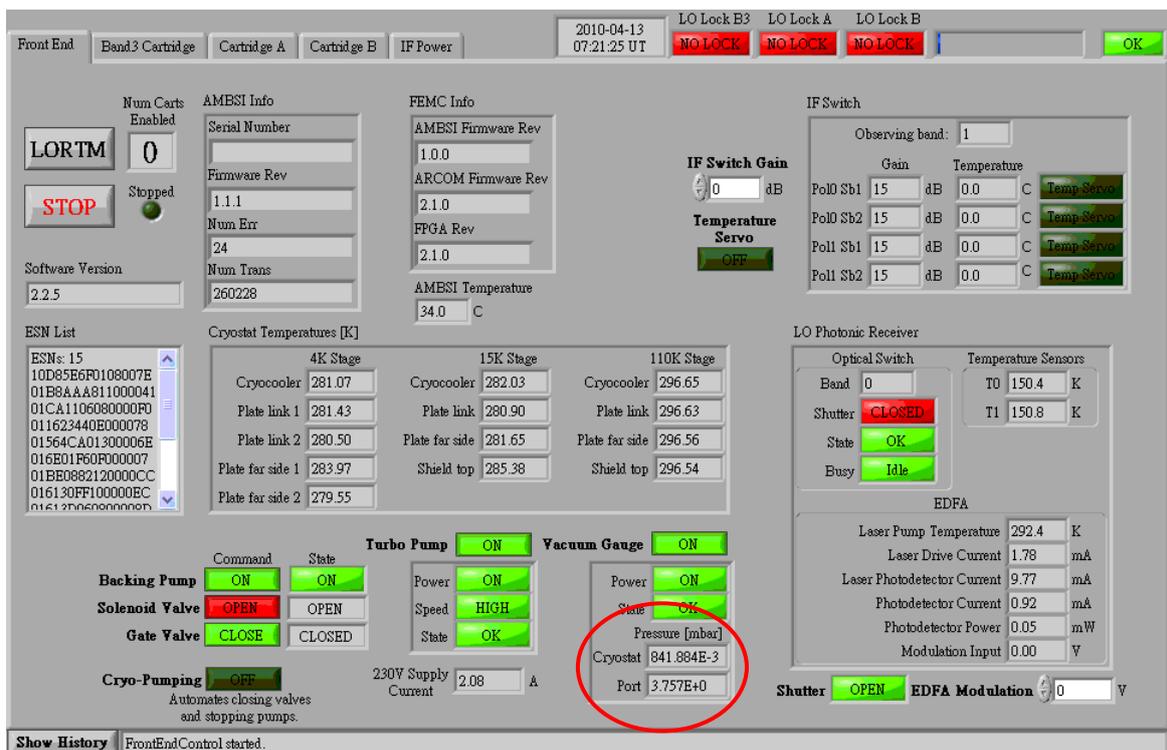
主要目的在測試 Cryostat M&C 模組和抽真空裝備，並可由軟體監控 Cryostat 目前的壓力與溫度，如圖 23 所示。抽真空之步驟如下：

圖 23 顯示 Cryostat 目前的溫度與壓力

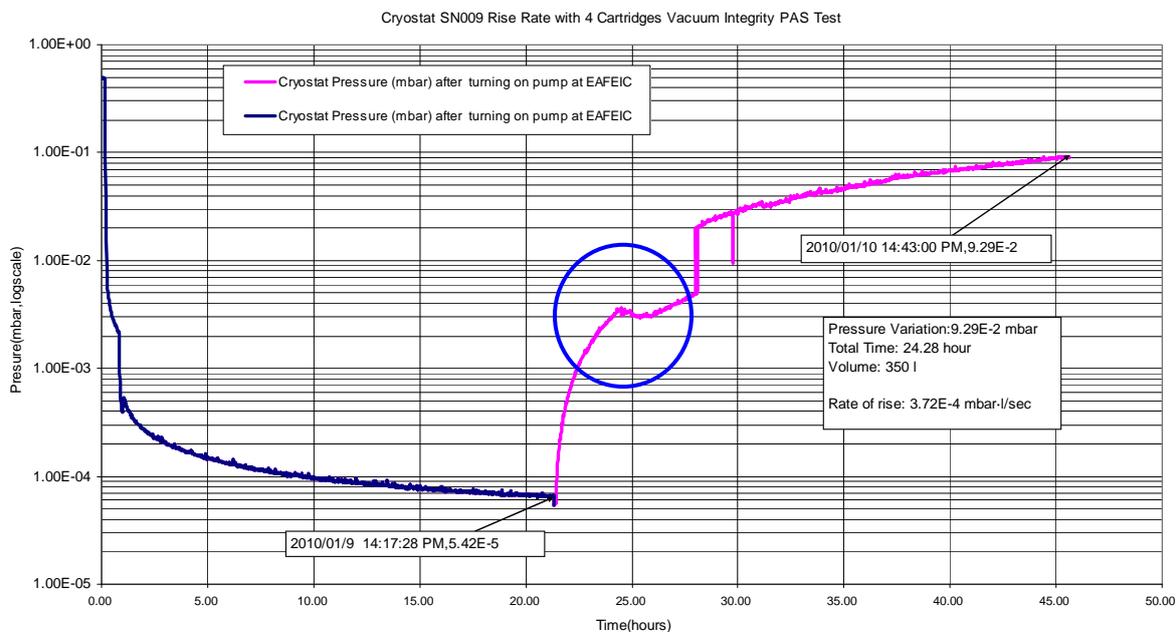
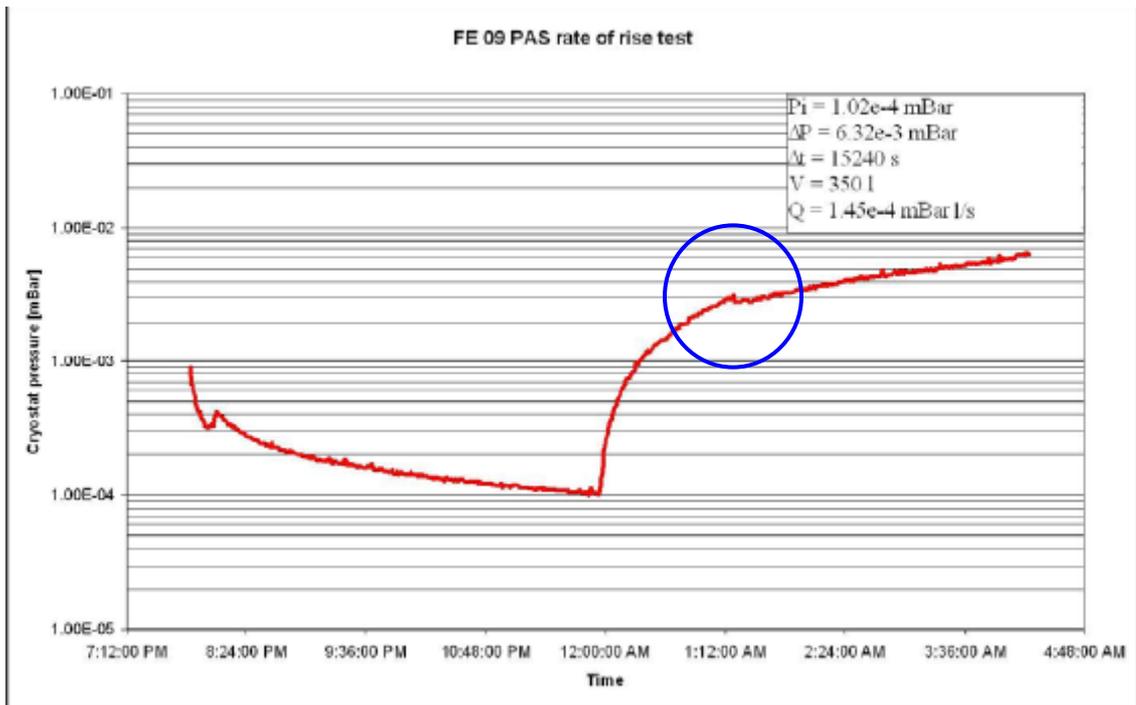
需經 12 小時以上連續抽真空使壓力達到小於 $10E-4$ mbar 之後，將所有抽真空之 pump 與 valve 關掉進行真空度保持測試，並記錄 Cryostat 開始抽真空到真空度保持完成時所有的真空壓力值與時間，如下圖 24 與 25 所示，並與 EA-FEIC 所測試資料比較。

圖 24 EA-FEIC 真空度壓力測試資料

圖 25 基地的真空度壓力測試資料

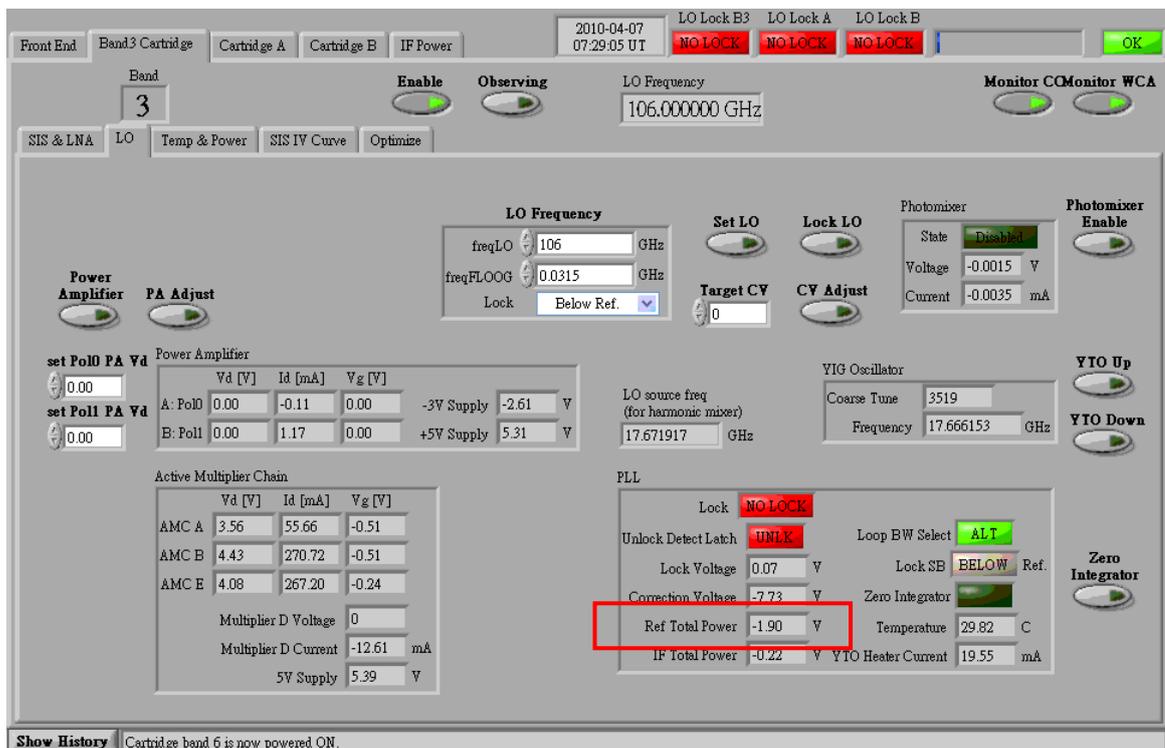
此目的在於使用信號產生器輸出(頻率 30Mhz, 功率+12dBm)的中頻信號至每一個不同頻段的 WCA 後，記錄全功率參考(“Reference Total Power”)量測值(圖 26)並與整合測試實驗室(EA-FEIC)量測值比較，其測試結果功能正常。

圖 26 顯示 Band 3 中頻信號電壓準位

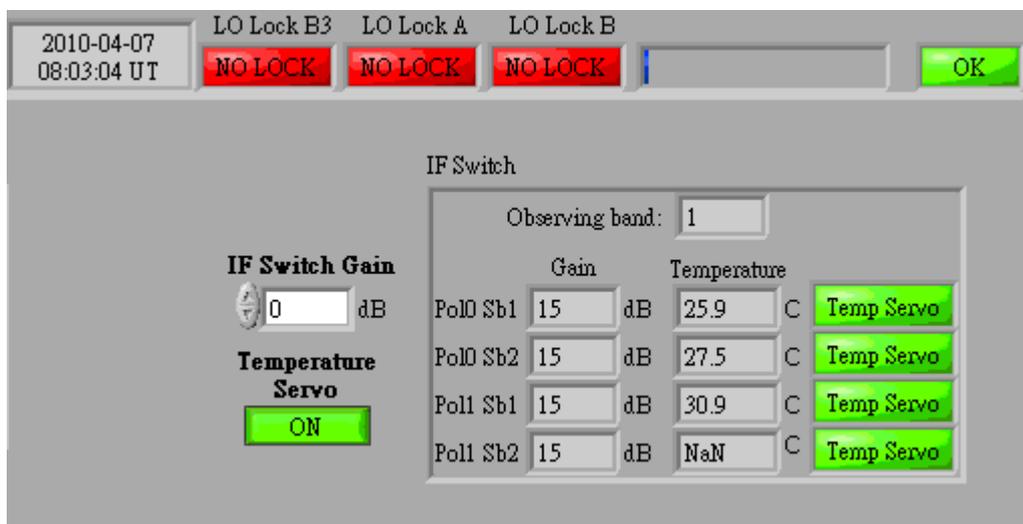
由接收機控制(Front End Control)軟體可監控目前待測之機匣、設定的中頻信號增益(IF Gain)值以及其中頻切換(IF Switch)模組的監控溫度。IF Switch 接收 cartridge 輸出信號，當作 Front End 的 IF output，此 IF output 包含 2 個線性極化 (Pol0 與 Pol1)，且每個線性極化又包含 2 個 sideband (USB 與 LSB) sb1 與 sb2，所以可分成 Pol0 sb1、Pol0 sb2、Pol1 sb1 以及 Pol1 sb2。其中所有 sideband 的 gain 值預設為 15dB，可藉由 IF Switch Gain 來調整 0~15dB 變動範圍的增益值，如圖 27。其中，Pol Sb2 之溫度監控讀值顯示為 NaN，是因為這個溫度感測器壞掉所造成。

圖 27 IF 增益與溫度監控值

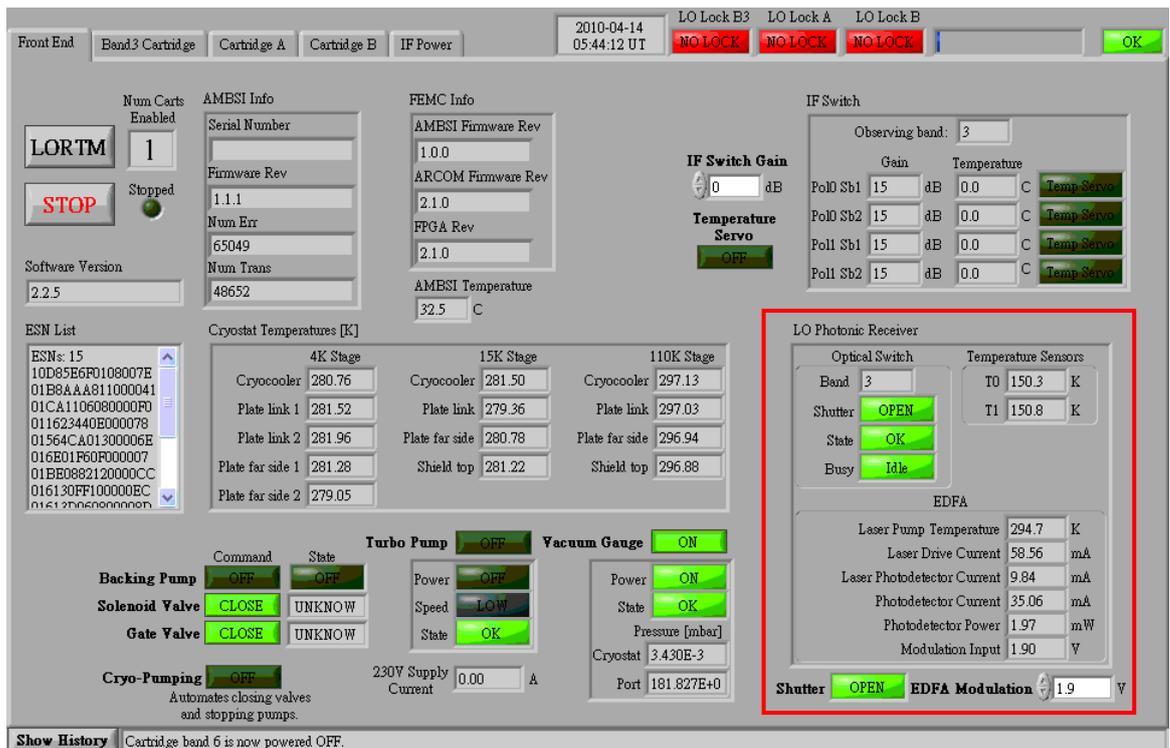
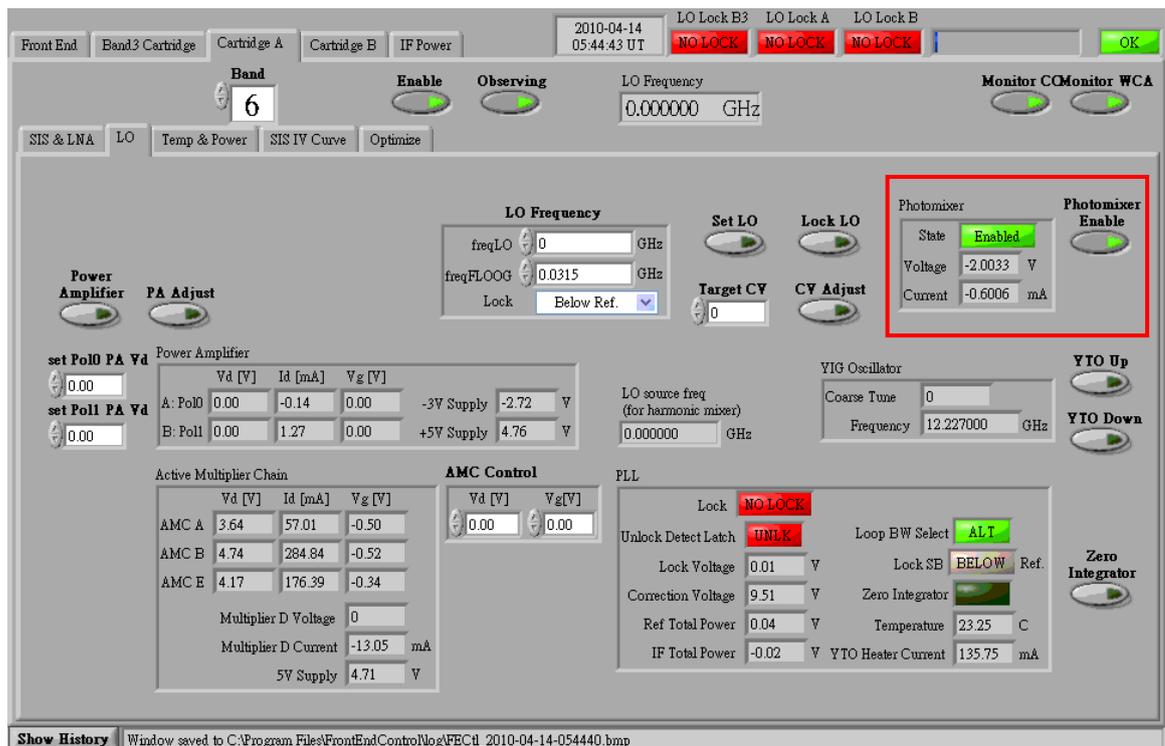
LPR 含有 1 對 10 的光頻放大切換器，設定輸入光波產生器之波長 1550nm 與功率強度+12dBm，並且將光參考訊號放大後切換到待測 WCA 的光波混合器，可將光波轉換為中頻信號，藉由使用 Front End Control 軟體調整光強度調變輸入電壓，記錄光波混合器的電流值，以及光強度所有資料(如圖 28~29)並與 EA-FEIC 量測值比較，其測試結果功能正常。

圖 28 LPR 模組輸出功率監控值

圖 29 光波混合器電流監控值

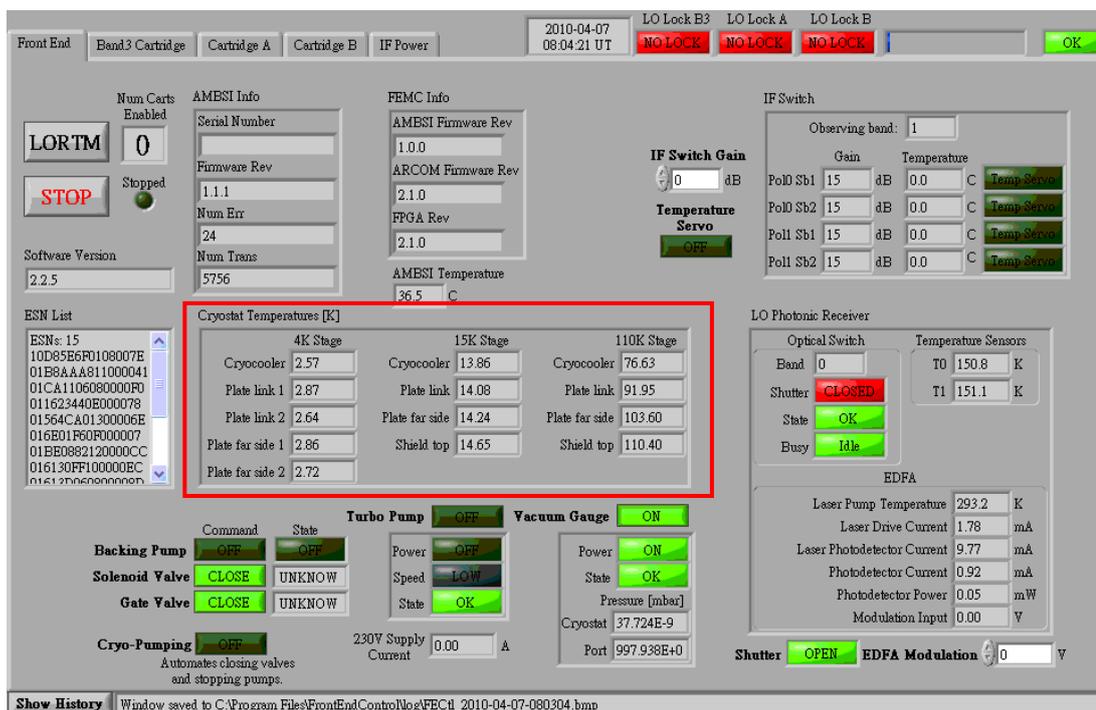
會產生。待 cryostat 之洩漏率沒問題後進行降溫測試(如圖 30) ，需再次進行抽真空才可開啓降溫系統，當 4K 與 15K 之 Cryocooler 達成 30K 後會自動關閉抽真空裝備。

圖 30 Cryostat 溫度監控值

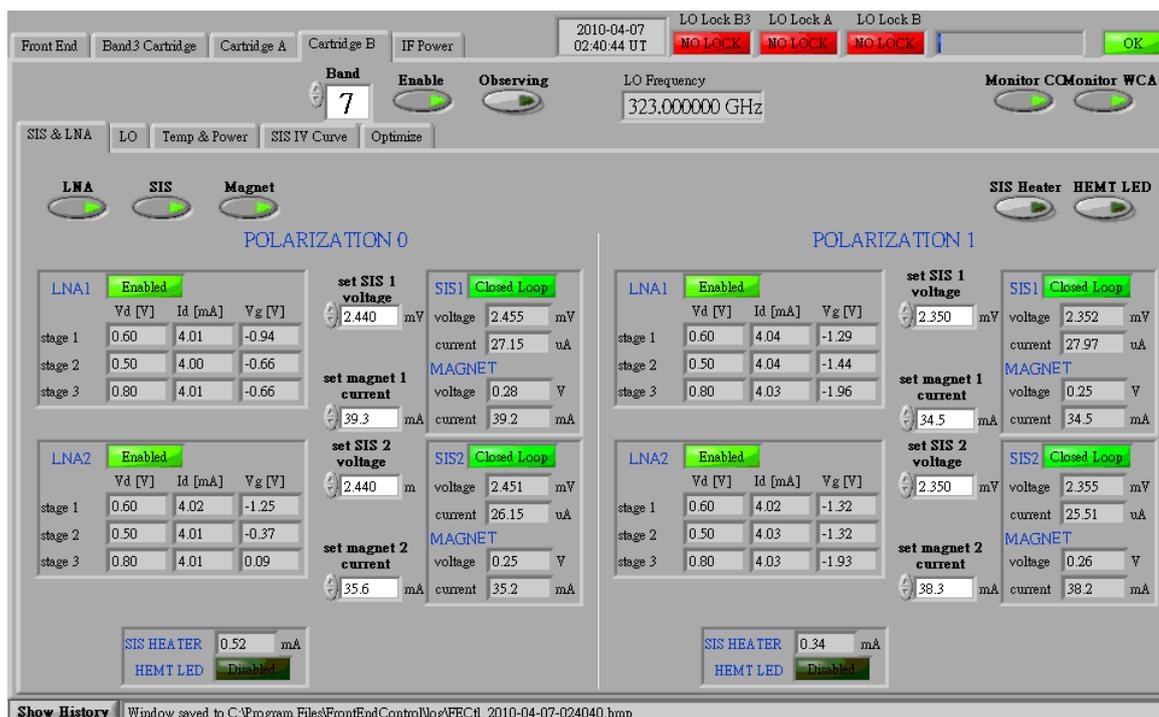
CCA 在 4 度 K 環境下之接收機系統性能測試。量測所有 CCA 頻段(Band 3、6、7 及 9)在低溫工作區的 SIS、LNA 以及 Magnet 等性能響應(如圖 31)。

圖 31 顯示 Band 7 之 CCA 功能驗證
