ALMA 計劃第三套接收機交運智利接收測試返國心得報告

服務機關：中山科學研究院
姓名職稱：謝坤志 聘用技士
派赴國家：智利
報告日期：99/5/25
出國時間：99/4/25 至 99/5/5

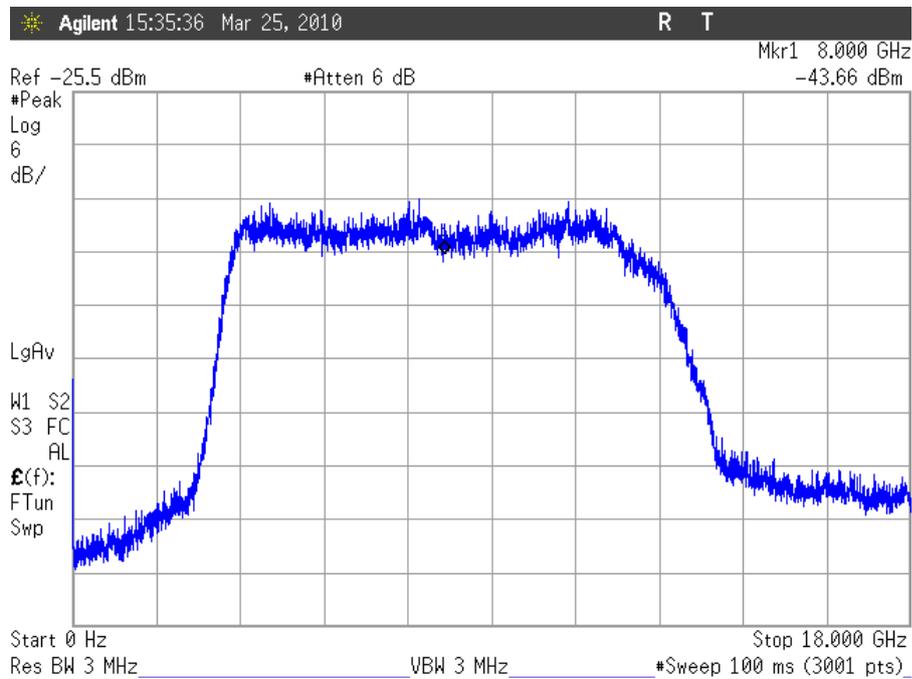
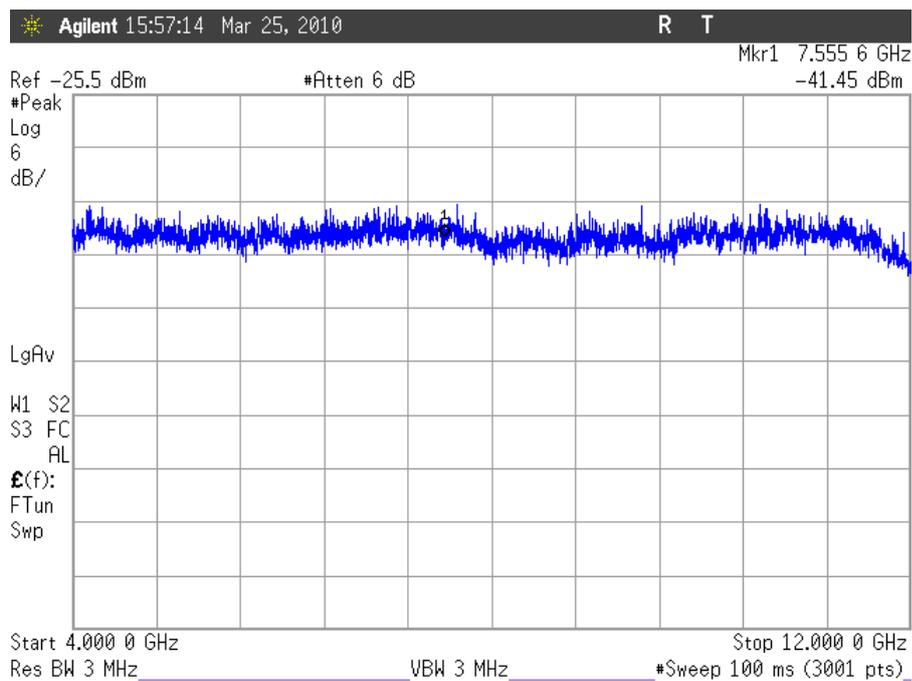
分別設定 IF switch 之最小輸出功率 0dB 與最大輸出功率 15dB，由功率檢測器讀取其功率值，以及使用頻譜分析儀分別描繪出 2 個線性極化(Pol0 與 Pol1)的全中頻(0-18 GHz)與帶頻(4-8 GHz or 4-12 GHz)之頻譜(如圖 32~34)，並與 EA-FEIC 所測試資料比較。

圖 32 顯示 Band 9 之全中頻(0-18 GHz)頻譜

圖 33 顯示 Band 9 之帶頻(4-8 GHz)頻譜

圖 34 使用吸波材料測試功率變化

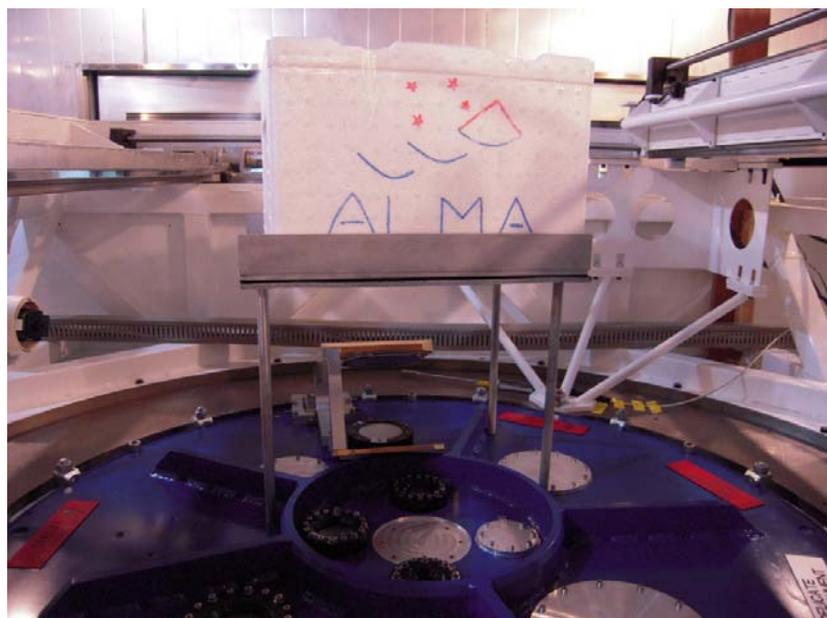
主要量測所有頻段(Band 3、6、7 及 9)以液態氮當作 Cold 與室溫 Hot 下所量測到的熱雜訊功率比值，量測方式如下列圖示 35 所示，記錄其量測值並與 EA-FEIC 所測試資料比較。

圖 35 調整 Hot 與 Cold 不同溫度

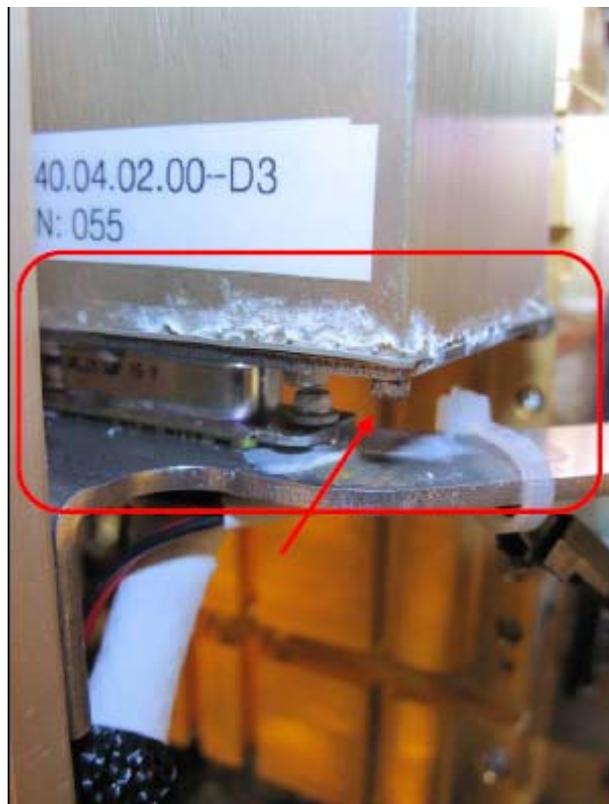
執行項目	負責執行單位	執行現況	重要性	執行時限
1.低溫與壓力監控模組塑膠保護片尚未鎖緊。	整合測試中心 FEIC	利用特殊工具已鎖緊	一般	納入下一套交運驗證項目
2.Band 9 之偏壓模組(bias module)產生白鏽現象。	接收機計畫整合團隊(FE IPT)	IPT 提供新控制模組一併更新	重要	接收機裝入天線以前完成
3.Band 7 之偏壓模組(bias module)產生白鏽現象。	接收機計畫整合團隊(FE IPT)	IPT 提供新控制模組一併更新	重要	接收機裝入天線以前完成
4.Band 6 之偏壓模組(bias module)產生白鏽現象。	接收機計畫整合團隊(FE IPT)	IPT 提供新控制模組一併更新	重要	接收機裝入天線以前完成
5.Band 6 與 Band 9 的室溫段機匣(WCA)各缺乏一個墊圈(washer)	整合測試中心 FEIC	使用拆一個裝一個之方式加裝墊圈	一般	接收機裝入天線以前完成
6.光訊號輸入接頭相反	整合測試中心 FEIC	以顏色定義: 白色 - input 黑色 - spare 將兩接頭對調	一般	接收機裝入天線以前完成
7.遺失 AC 電源接頭固定夾	整合測試中心 FEIC	因拆箱人員忘記把固定夾拿起來安裝，已隨著搬運箱送回台灣	一般	待台灣收到搬運箱立即寄回智利

第三具接收機交運方式與第二套相同為整具接收機交運，其差異在於使用經研發改良後之量產型搬運機櫃，運抵測試基地後外觀檢查並未發現任何損傷，但因偏壓模組選用不同材質組裝，進而歷經長時間使用下來後，會隨著環境與溫濕度變化而產生材料介面電位差之化學變化，進而產生白鏽之現象(參閱圖 37)。因此建議偏壓模組之材料選取上需一致，可延長使用壽命。相關建議已提供中研院與 ALMA 計畫參考。

圖 37 底板與模組本身材質不同造成白鏽之化學變化

報告名稱	ALMA 計劃第三套接收機交運智利接收測試返國心得報告		
出國單位	第一研究所 航系組	出國人員級職/姓名	聘用技士 謝坤志
公差地點	智利 阿卡達瑪	出/返國日期	99.4.25/ 99.5.5
建議事項	<p>第三具接收機交運方式與第二套相同為整具接收機交運，其差異在於使用經研發改良後之量產型搬運機櫃，運抵測試基地後，外觀檢查並未發現任何損傷，且測試所有模組均屬正常。但因偏壓模組設計選用不同材質組裝，進而歷經長時間使用下來後，會隨著環境與溫濕度變化而產生材料介面電位差之化學變化，而產生白鏽之現象。因此建議偏壓模組之材料選取上需一致，可延長使用壽命。</p>		
處理意見	<p>相關建議已提供中研院與 ALMA 計畫參考，納入後續搬運機櫃及接收機零件設計考量。</p>
