99 年度執行名古屋場站設施檢查 出國報告

服務機關：民用航空局

派赴國家：日本/名古屋

出國期間：99.08.24 - 99.08.27

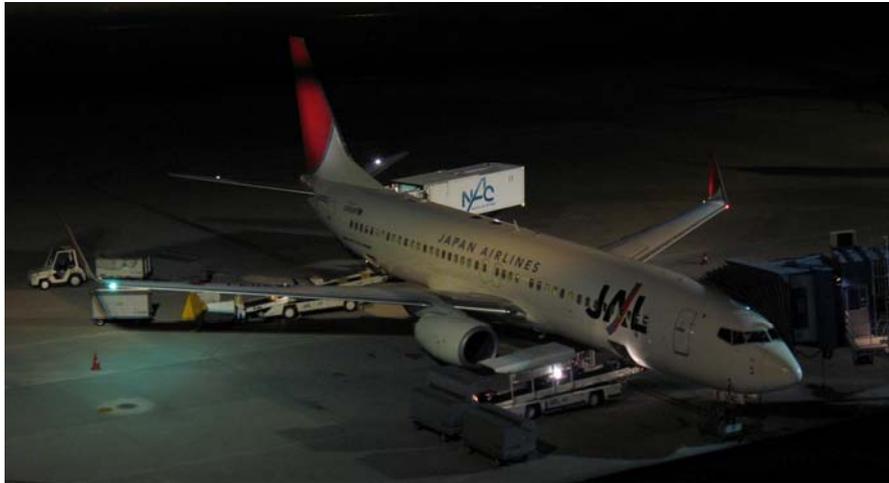
圖一 觀察飽受財務困擾的日航機坪作業

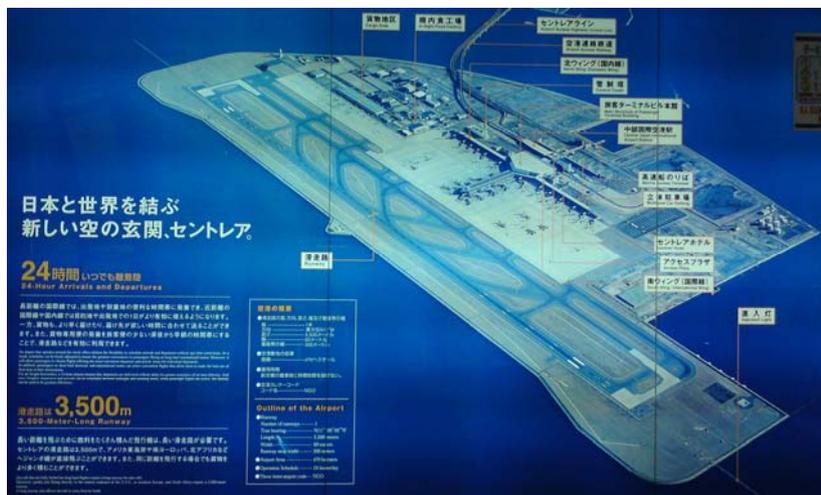
名古屋中部國際空港位於愛知縣名古屋近郊常滑市南方海上，本機場與關西空港一樣，皆為填海造地建築之機場，擁有一條 24 小時營運的跑道，國內與國際線的航廈為一體呈 T 字形以提升旅客的移動效率，無障礙空間與設施亦設計良好；航廈內的餐飲與各類商店主要集中於三樓，並分為歐風與和風兩大主題區，雖不是低消費的商店，但多是有品牌的廠家，定價也與市區差異不大。本站對外交通有名古屋鐵道、巴士與高速船可到對面的三重縣，利用名鐵的快速特急或特急，最快可以在 28 分鐘內抵達名古屋市。本機場氣候運航風險主要來自於每年夏、秋間的颱風，其餘時節氣候穩定，氣溫與臺灣相近，夏季炎熱。

圖 二 名古屋空港示意圖

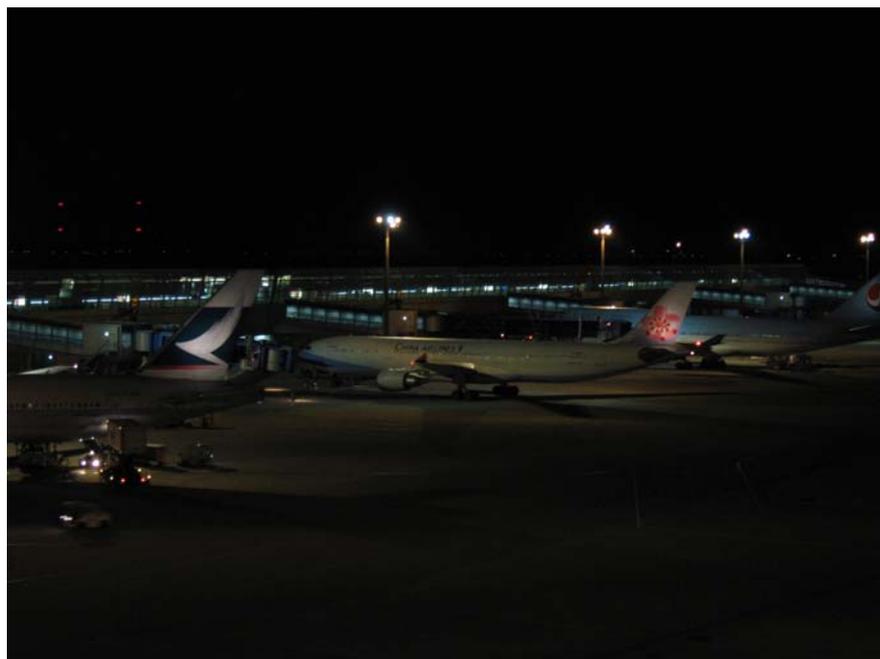
圖 三 夜間機坪檢查

08月26日執行A330型B-18307機CI-151航班停機坪檢查，檢查情況如下：

- 1) 飛航組員證照齊全、效期在有效期限內。
- 2) 機坪作業及裝備檢查正常。
- 3) 機務代表(代休假)張子彥(A/E802893)，證照檢查正常。
- 4) 查閱前項人員所持過境檢查工單，相關項目均已蓋章簽證。
- 5) 機艙內緊急與救生裝備檢查正常。
- 6) 機艙外360度檢查正常。

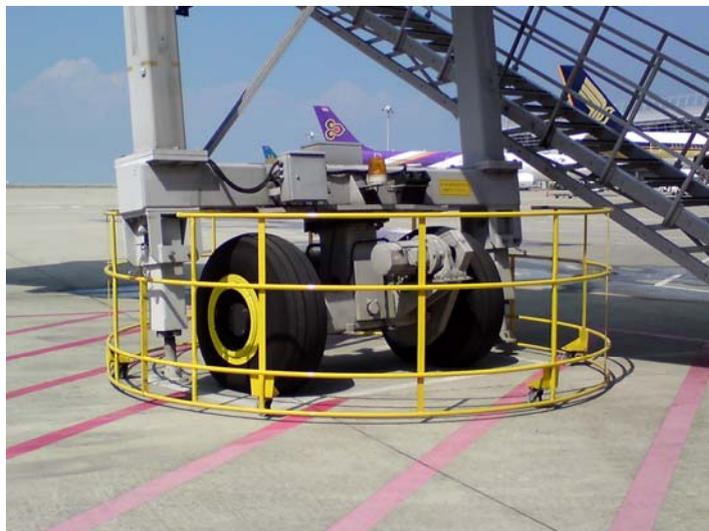
圖 五 名古屋機場確保機坪工作人員安全的網架

- 一、在主要作業以委託當地代理情境下，為有效落實督導之責任，應加強聘雇督導人員之訓練，始能確保作業之安全，應具備之專業技能不宜由個人閱讀摸索。
- 二、站務手冊之程序為該站作業之標準，可列為新進人員教育訓練之教材。主基地之運作方式雖已明訂於手冊，惟其以公司自理業務基礎訂定，不完全適用於業務以委託執行之外站，故須對作業之差異予以評估後，編訂適用當站之手冊。
- 三、公司自我督察對於外站代理之查核，除了於工作現場執行檢查外，更要進行人員資格及作業標準依據之檢查，以確保工作品質。
- 四、安全管理系統之建置與實施為國際上安全管理之主流，應具體落實。本次檢查發現，名古屋中部國際機場曾於發生機坪工作人員遭空橋輪胎壓傷後，採取以金屬支架包圍空橋輪胎之硬體改善(Hard Mitigation)，加上設置機坪保安管制工作人員之軟式程序(Soft Mitigation)以防止風險發生，實為安全管理積極作為，值得參考。
