行政院所屬各機關因公出國人員出國報告書
(出國類別:考察)

抽水站及滯洪池設計規劃考察
出國報告書

服務機關：:經濟部水利署第五河川局

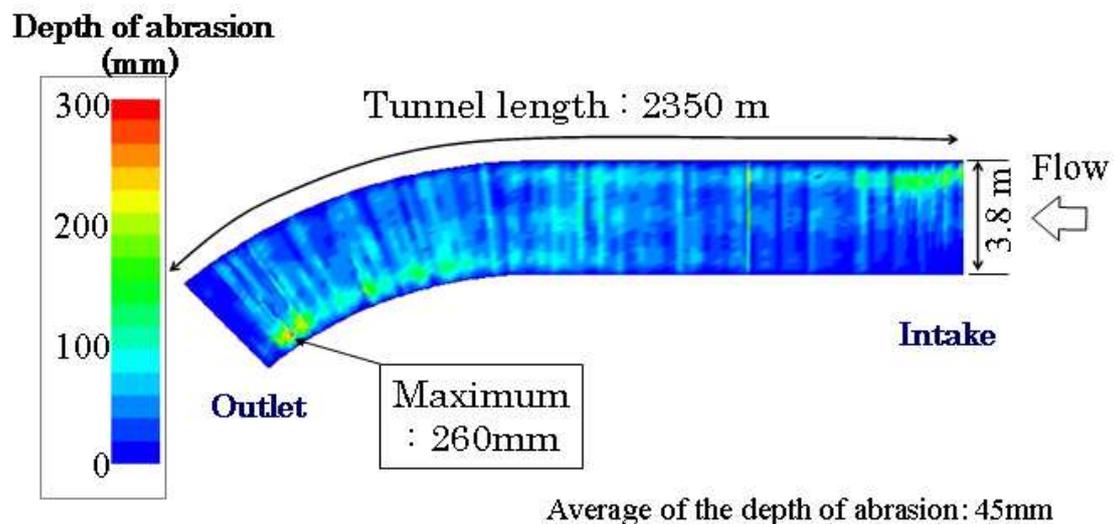
Example of the abrasion (operational period: Apr. '98~Dec. '98)

圖 3-3 日本繞庫排砂道磨損情形

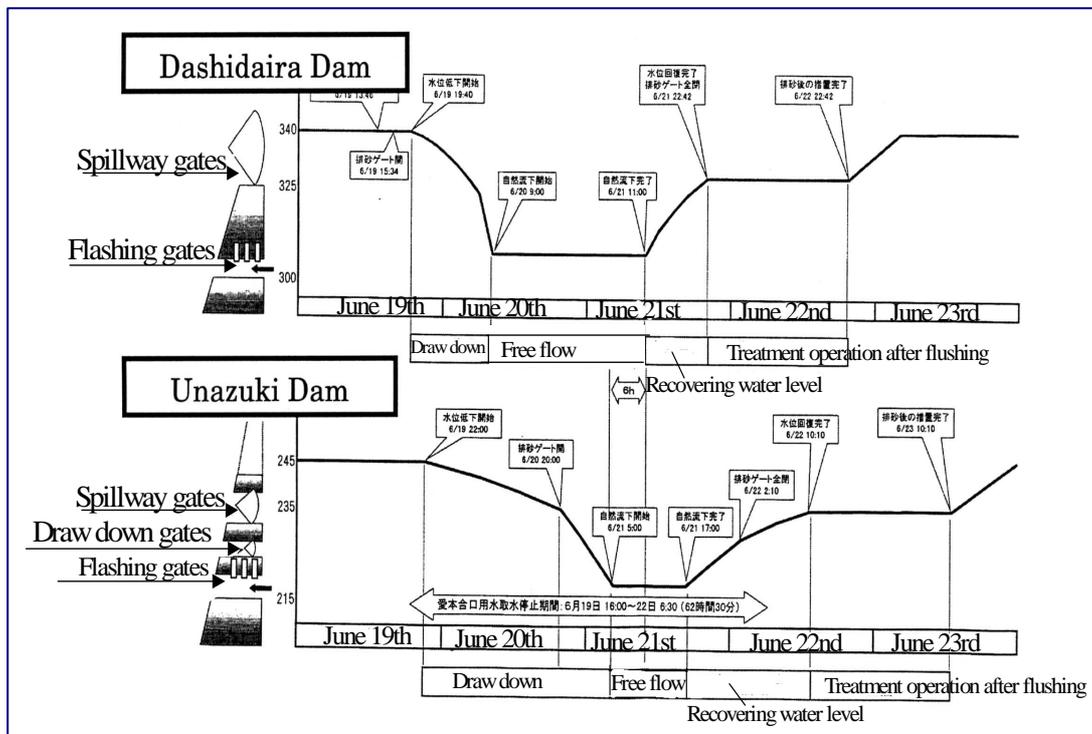
圖 3-5 日本 Dashidaira 及 Unazuki 水壩水利排砂聯合運作示意圖

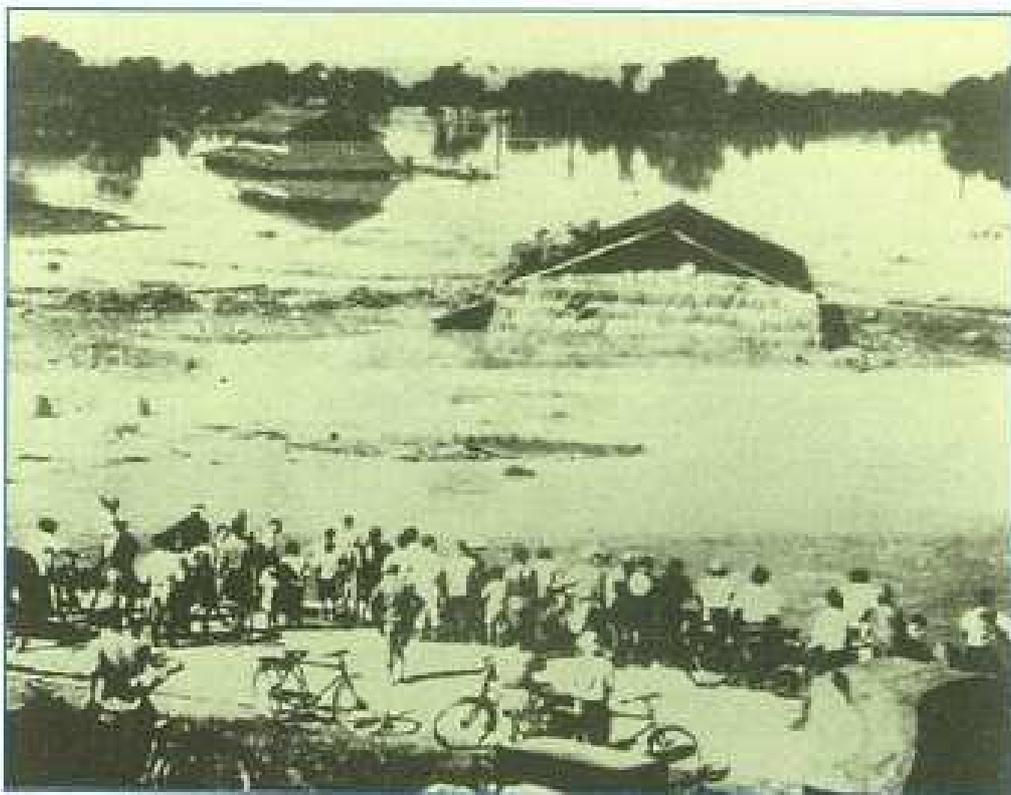
圖 3-10 1947 年凱瑟琳颱風利根川於潰堤災害情形

由東京到利根川河川事務所轉國營鐵路在栗橋站下車，當天由河川整備中心的佐佐木先生與佐伯良知副所長進行接待。其實利根川隨著歷史的演進，設計流量也隨之變化，明治 33 年的計畫流量為 3750cms，到了昭和 55 年為 16000cms，現況的設計流量為 17500cms。利根川曾於 1947 年凱瑟琳颱風遭遇有史以來最大的洪水，造成埼玉縣附近堤防約有 340 公尺堤防潰堤，死亡及失蹤人達到 1900 餘人，傷亡損失慘重，為防止類似災害再度發生，利根川河川事務所於迭年修訂治理計畫，將過去的破堤地點改建為高規格堤防，堤後側還設有防災基地，供作防汛指揮所及工務所，並提供為民眾教育及親水活動的管理場所。

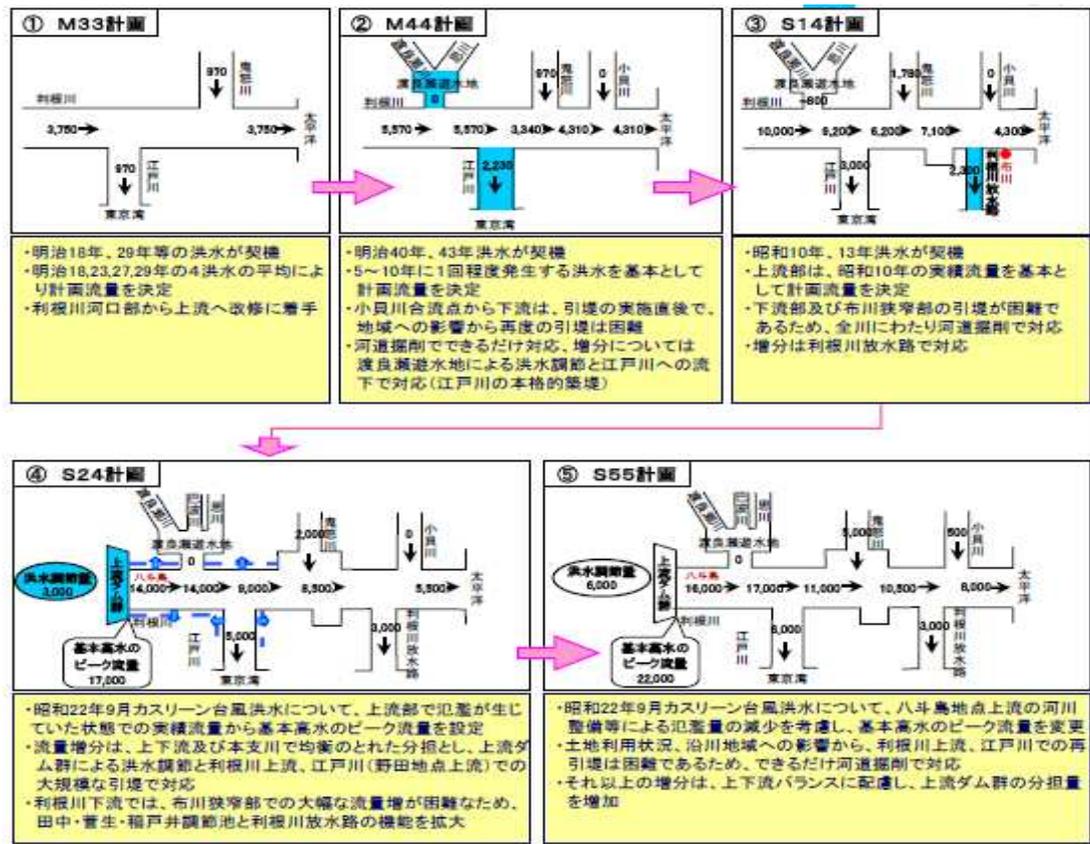
圖 3-11 利根川計畫流量演變圖

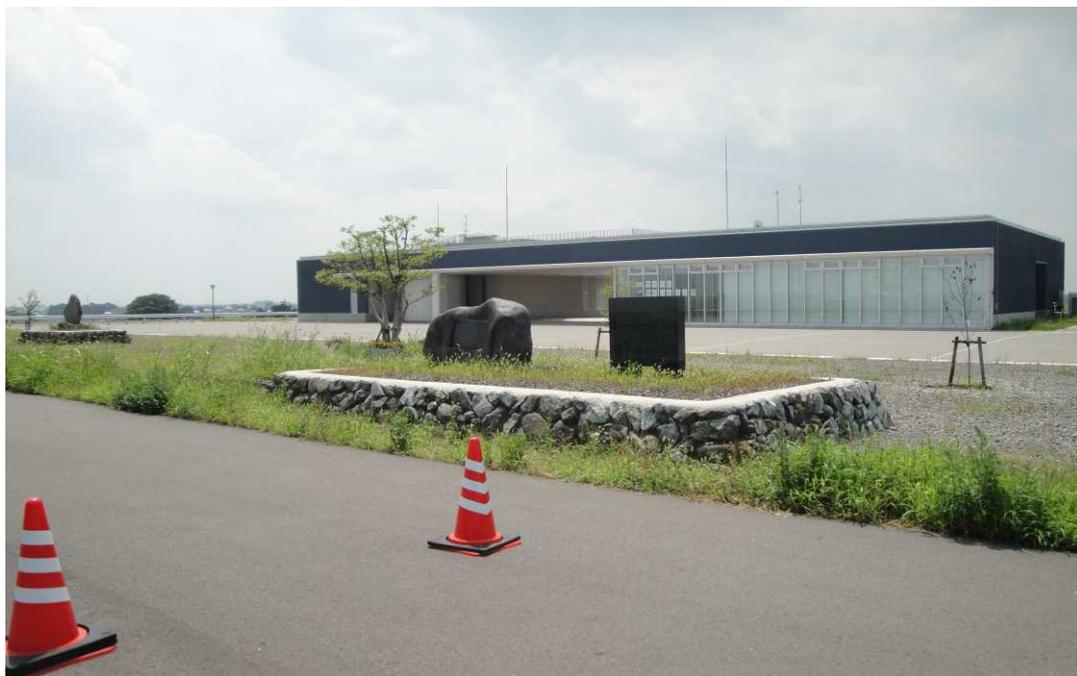
圖 3-12 高規格堤防堤後側所設防汎指揮所

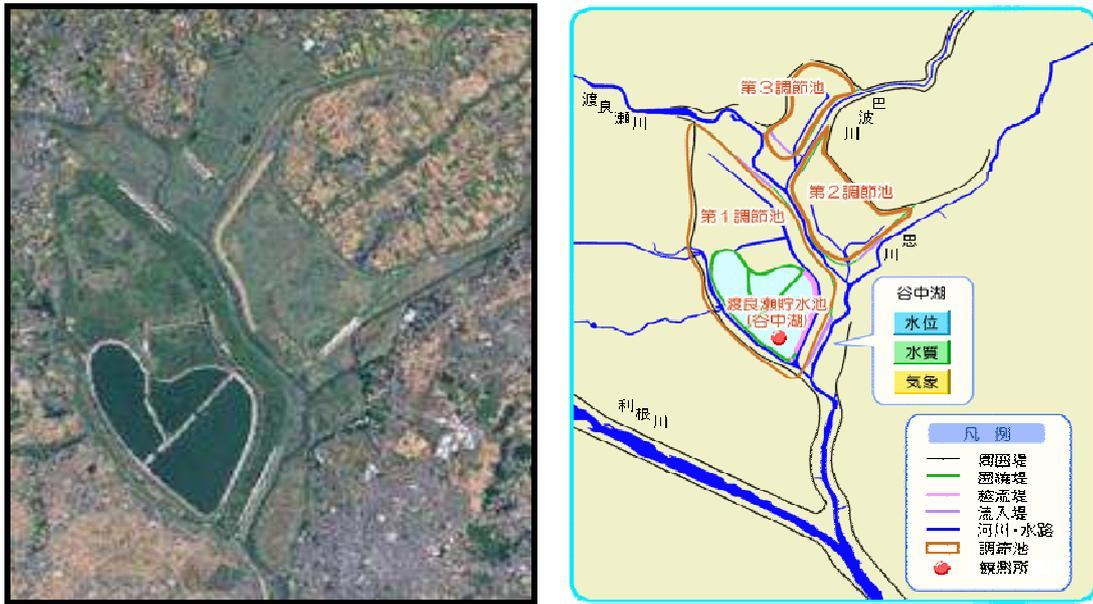
圖 3-14 渡良瀬游水地衛星空照與平面配置圖

明治 18 年、23 年、29 年洪水侵害之下，渡良瀨川下游處發生足尾銅毒隨著洪水流出的污染事件。當局為了解決所在地谷中村廢村的問題，乃提出蓄洪池兼具調節池的『渡良瀨蓄水地』規劃。渡良瀨蓄水池位於日本櫛木縣，是一座人工挖掘的平原水庫，總庫容 2,640 萬 m³，水面面積 4.5km²，水深 6.5m 左右，收集渡良瀨川、思川、巴波川三條支流 9400cms 的流量。所有攔截的流量均流至蓄洪池，主流維持 17500cms 的流量。調節池的設計以 200 年重現期為設計保護標準，但一蓄洪後就發生鄰近地區的洪氾，所以在蓄洪池的邊緣圍堤，增加蓄洪量發揮調節池的功能。渡良瀨遊水地以洪水調節、確保都市用水、維持保育流水為綜合治水的目標，第一調節池的南側挖出 4.5 平方公里的人工水池，平時可蓄 2640 萬立方公尺，該水池在豐水期可以有效的蓄水是東京都缺水的的重要補充資源。從過去紀錄可以看出最大的補充量可以達到一年 3000 萬噸的水量，將近是半個南化水庫的運作效率。

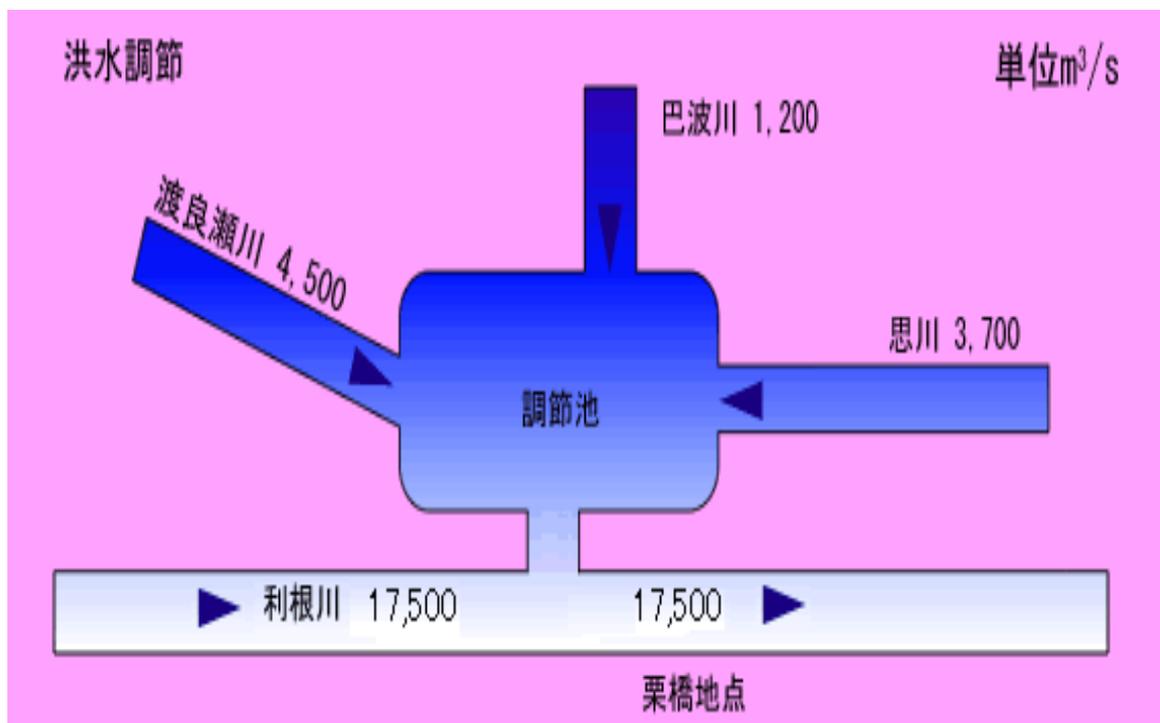
圖 3-15 渡良瀬滯洪池洪峰管理示意圖

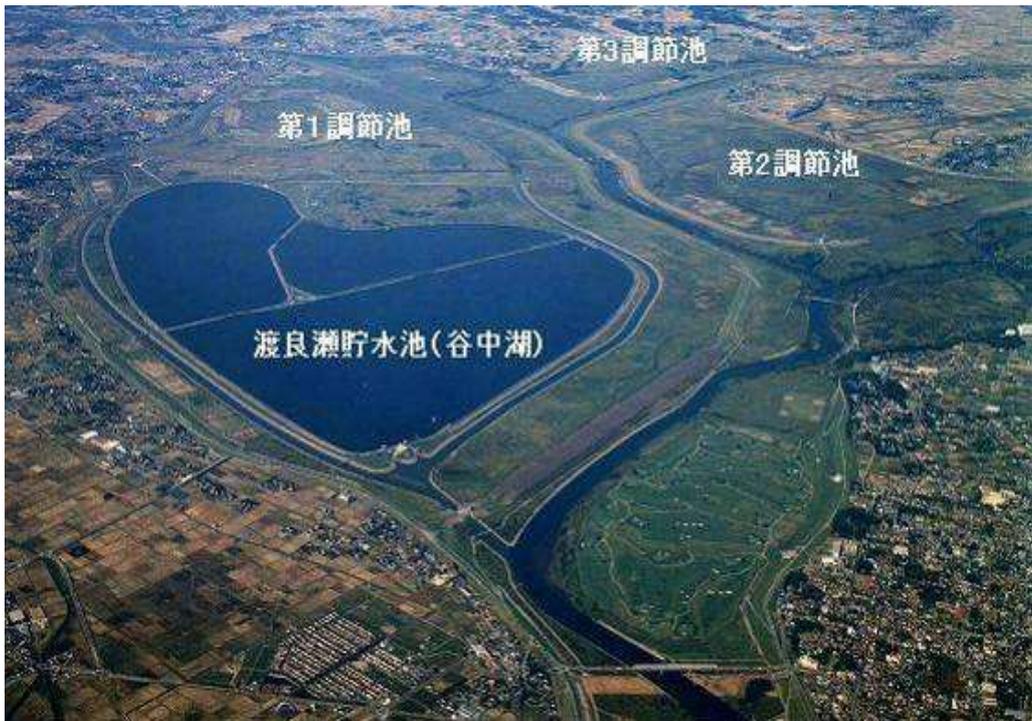
圖 3-16 渡良瀬滯洪池的平面配置

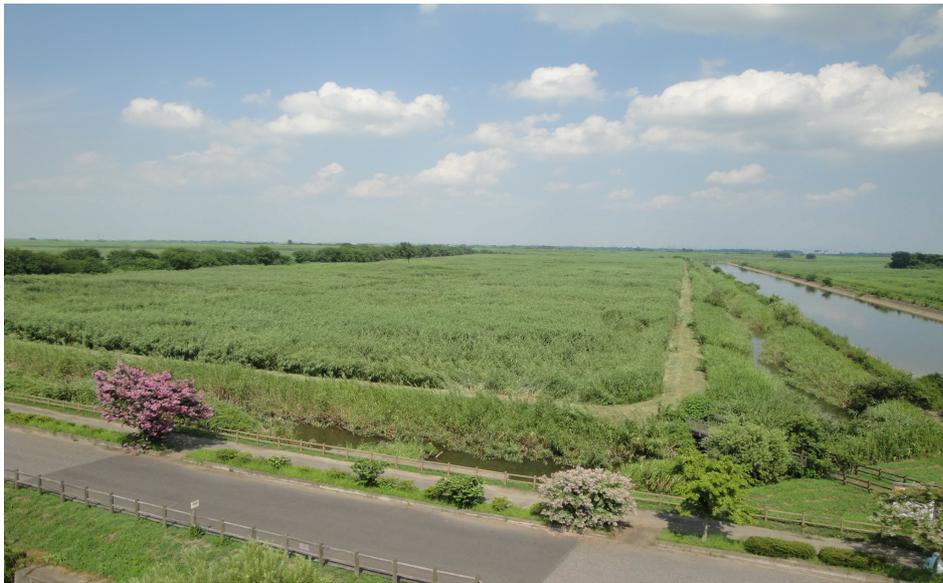
圖 3-17 渡良瀨蓄洪池利用蘆葦進行生態復育及淨水

除了水資源之外，渡良瀨也提供生態復育的功能，蘆葦、野雁、淨化水池都是該滯洪池的管理重點。隨著近年來上游用水造成生活污水以及含氮、磷的水流入，渡良瀨蓄水池出現黴臭等水質問題。為保護蓄水池的水質，自 1993 年起在蓄水池一側滯洪地上建人工濕地，這是一座設有人工設施的蘆葦場。將蓄水池的水引到蘆葦場，通過吸附、沈澱及吸收作用，去除水中的氮、磷及浮游植物，達到對水體進行自然淨化的目的。人工濕地建成後，不僅水質得到改善，動植物的生態系統也得以改善，生物多樣性有所恢復，渡良瀨人工濕地已經成為日本親水最佳的蘆葦場之一，也成為對居民、兒童進行環保及愛水

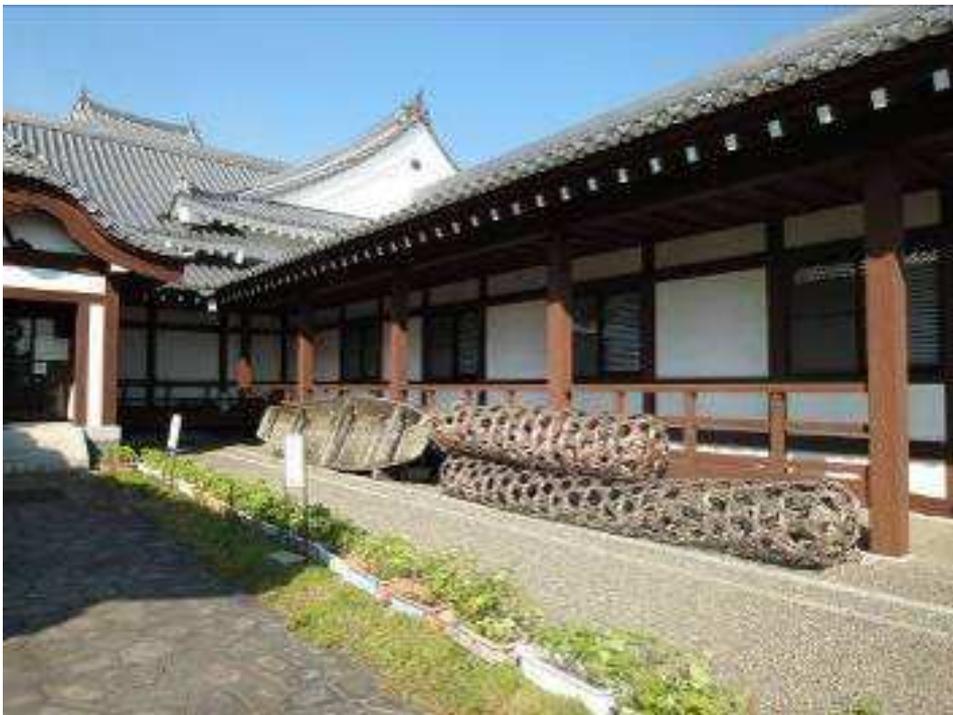
圖 3-19 關宿城舊城遺址前放置舊年河工構造物『竹籠工』

渡良瀨原本是易淹水地區，經過地方協調與長期的規劃該地區的民眾、社區與文化保護財都受到相當的尊重。圖 3-23 為原本在滯洪區內的舊城遺址(關宿城)改成高規格堤防的一部份。前停放置當年的河工構造物『竹籠工』。

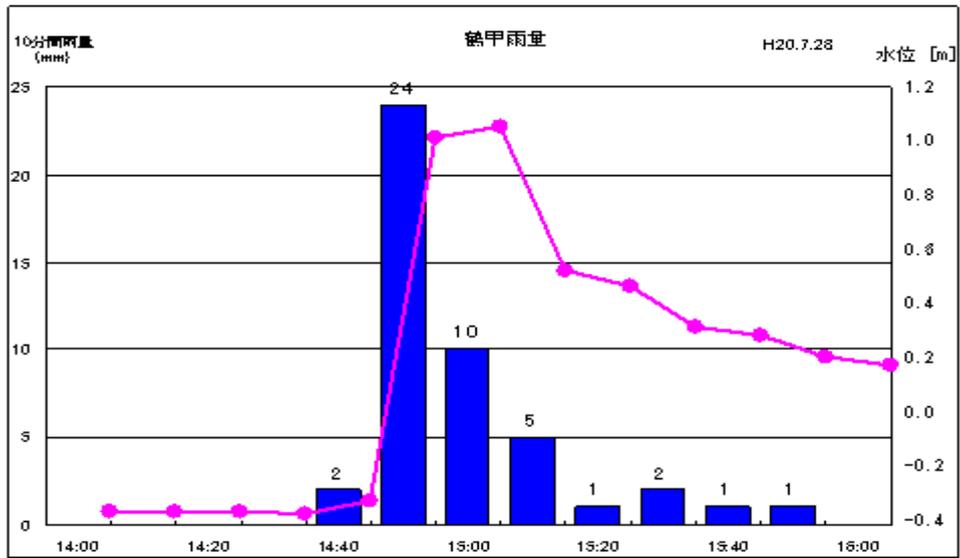
圖 3-26 都賀川 2008 年 7 月 28 日水位上升紀錄

在 2008 年的 7 月 28 日，因突如其來的暴雨，都賀川六甲道灘區民眾服務站附近的水位暴漲，十分鐘內上漲 1.34 公尺，因河道內常聚集眾多親近水域民眾及遊客，當日更有幼稚園戶外教學，洪水暴漲，戲水民眾逃離不及，而造成 5 人死亡。本次事件對日本國內造成嚴重衝擊。

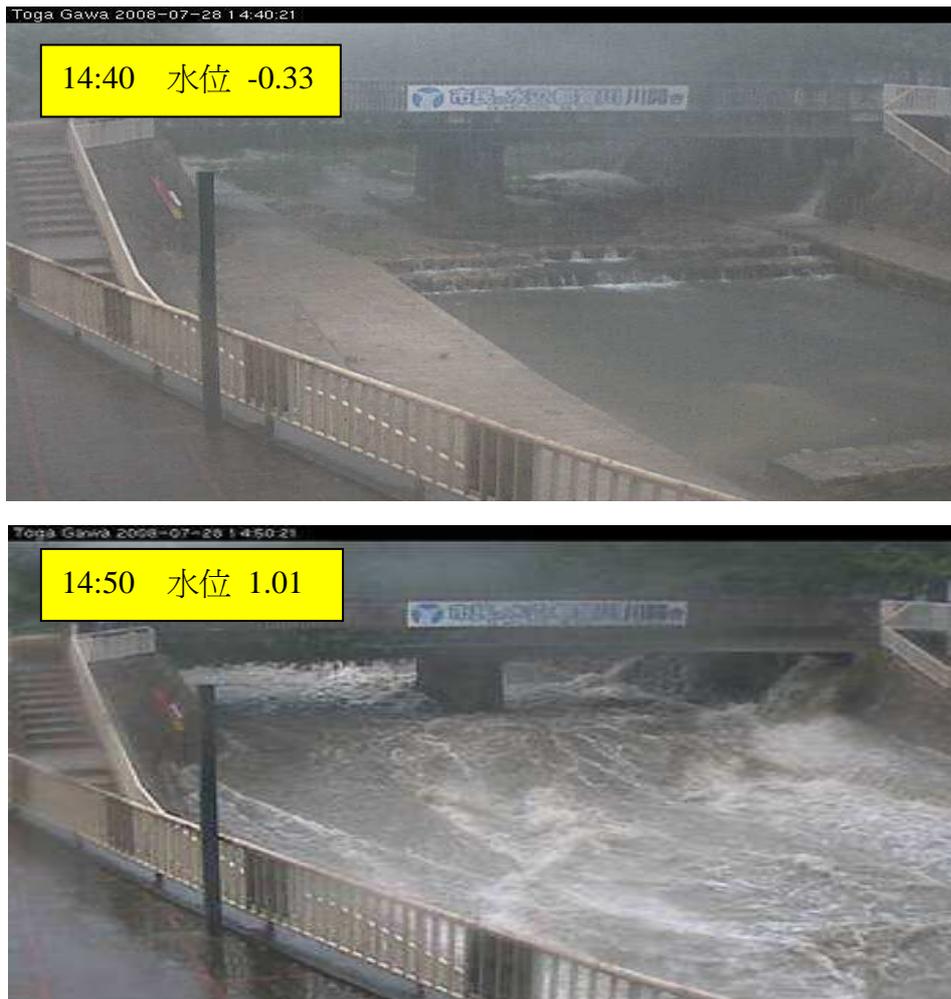
圖 3-27 都賀川 2008 年 7 月 28 日水位上升錄影情形

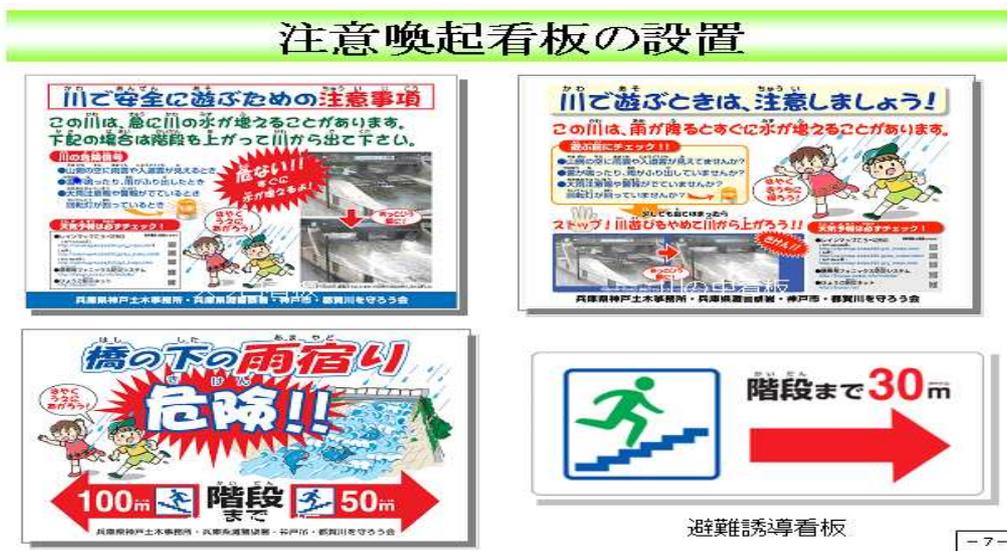
圖 3-28 於醒目地點設立警示看板及逃生路線

日本過去從未有過類似的經驗，雖國內並未認為是水利單位的過失，也沒有相關管理人因而去職下台，但神戶市針對本次事件的教訓痛定思痛，立即進行多方面的檢討、研究及改進措施，本次訪察就由神戶市兵庫縣河川整備課寺谷毅副課長及神戶大學藤田一郎教授為參訪團進行改善策略及相關研究，其改善作法包括於醒目地點設立警示看板及逃生路線、建立河水暴漲警告裝置、製作警告傳單及分發傳單、於公開場合如學校等辦理宣導教育活動、建立影像監控設備。

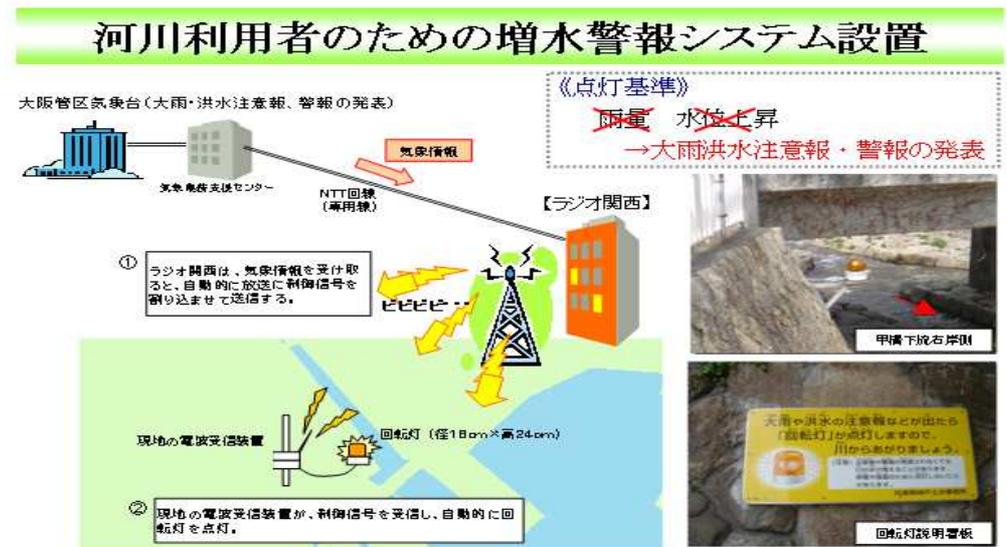
圖 3-29 建立河水暴漲警告裝置

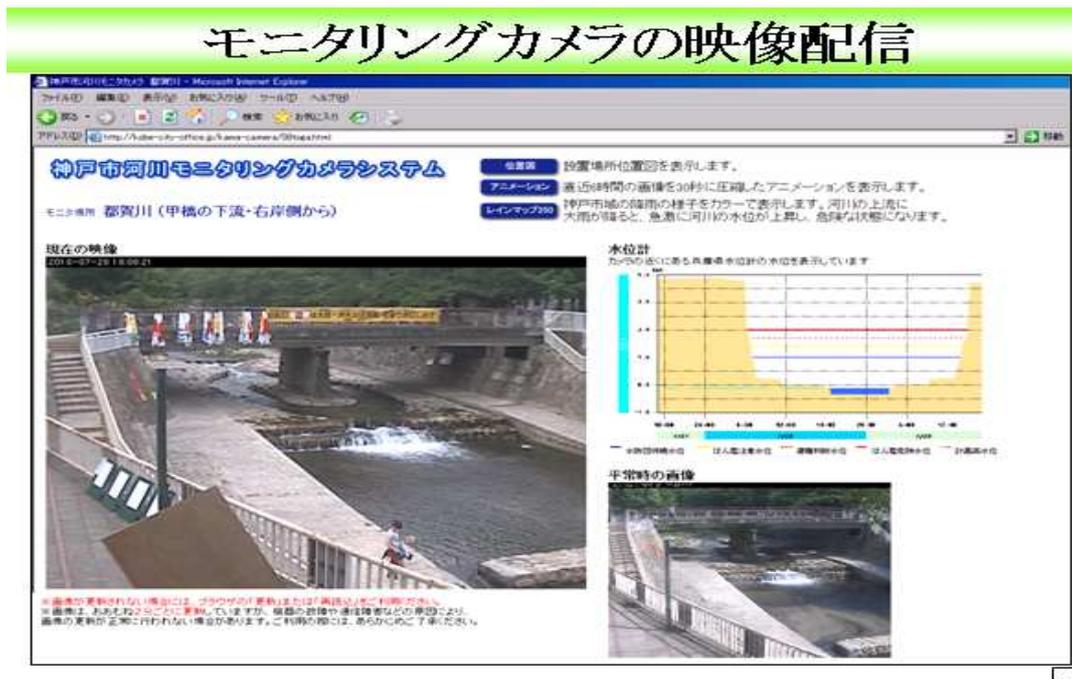
圖 3-32 建立影像監控設備

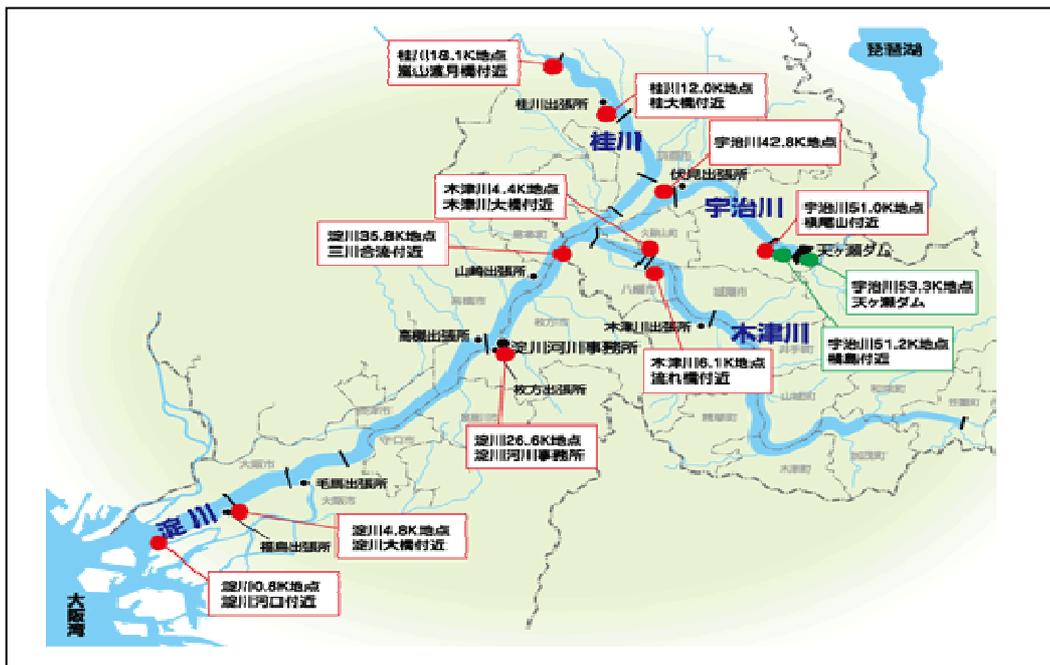
圖 3-34 淀川流域範圍圖

淀川位於日本琵琶湖的下游，匯集木津川、桂川、宇治川經過大阪市區入海。淀川從琵琶湖以下經過滋賀、兵庫等五縣，流域面積 8240 平方公里，主流長度 75 公里，流域內人口 1180 萬人，根據平成 17 年的規劃設計預定洪氾面積約為 770 平方公里，受影響的人口為 770 萬人。該區年雨量約為 1600mm，計畫高水流量宇治川為 835cms、桂川 1950cms、木津川 3610cms 及本川(淀川) 5560cms。淀川由上游的桂川、木津川、宇治川合流後流至舊淀川(如今稱為大川)進入大阪市區，但因河道蜿蜒曲折屢屢造成水患，因此在 1885 年的大洪水後決定開鑿新淀川(1910 年完工，長約 27 公里)，可說是舊淀川的疏洪道，新淀川的河道比在市區的舊淀川要寬得多(新淀川河道口寬度約 10 公里)。

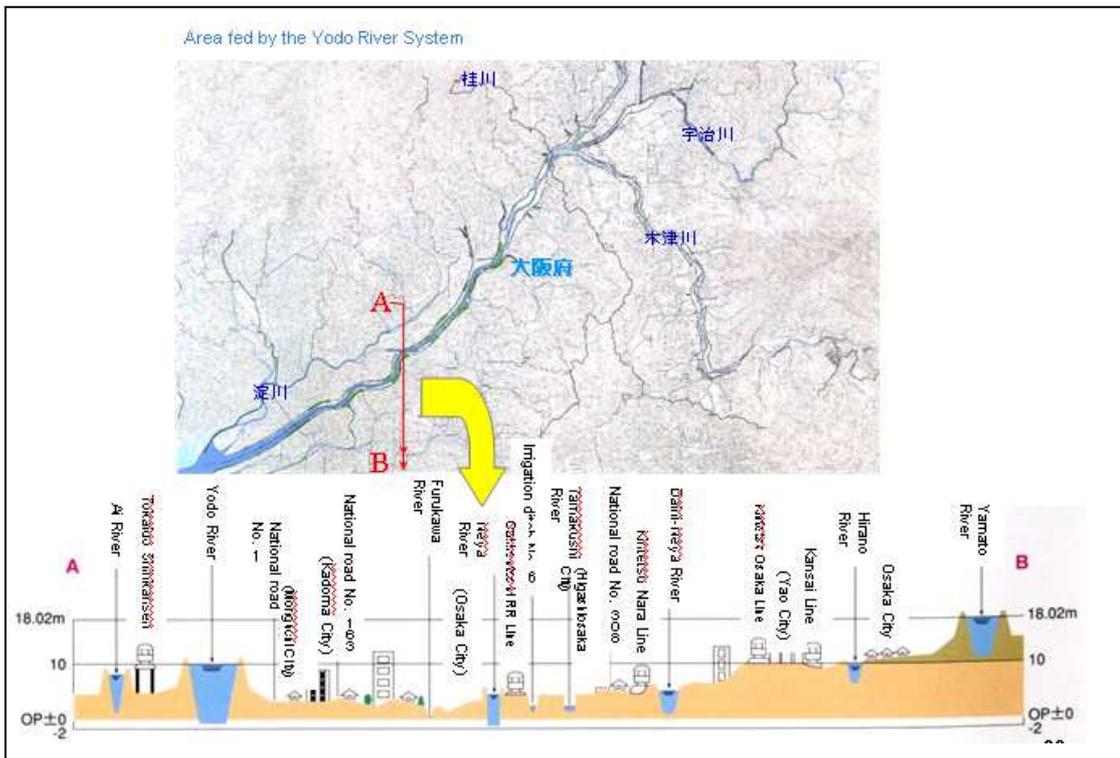
圖 3-35 大阪地區府地勢低窪，多數地區地盤高度低於淀川高程

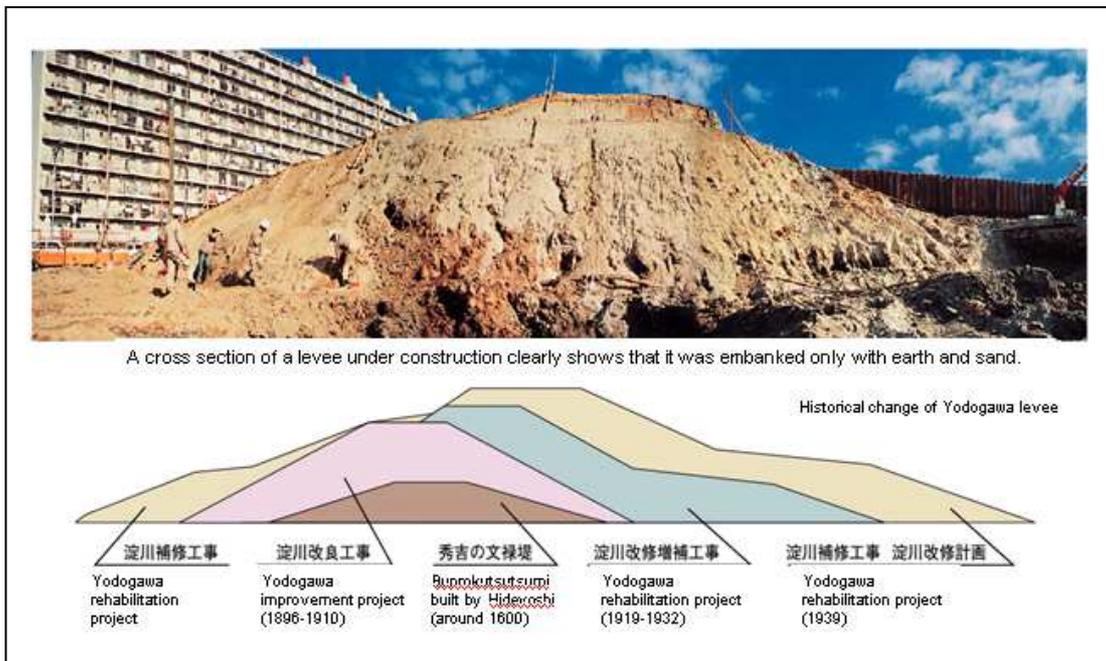
圖 3-37 淀川堤防加強演變情形

根據文獻記載淀川堤防約西元 1600 年即存在，從西元 1896 年開始歷經多次之修補，逐漸增加堤防高度與加大堤防寬度，由堤防之橫斷面圖可知構築堤防主體物為一般性泥土與沙土，並非特殊性材料。淀川堤防於堤後側之堤坡植栽草皮，以綠美化方式保護堤防，並於堤防下方施作排水措施，以利洩水，防止滲水破壞堤防主體。於河道側添加透水性低之材料(如：黏土、粉土)，採緩坡方式施作，可擴增舊

堤防之斷面，加大堤防保護標準，並於透水性低材料上施作抗沖蝕保護與植栽草皮保護堤坡。

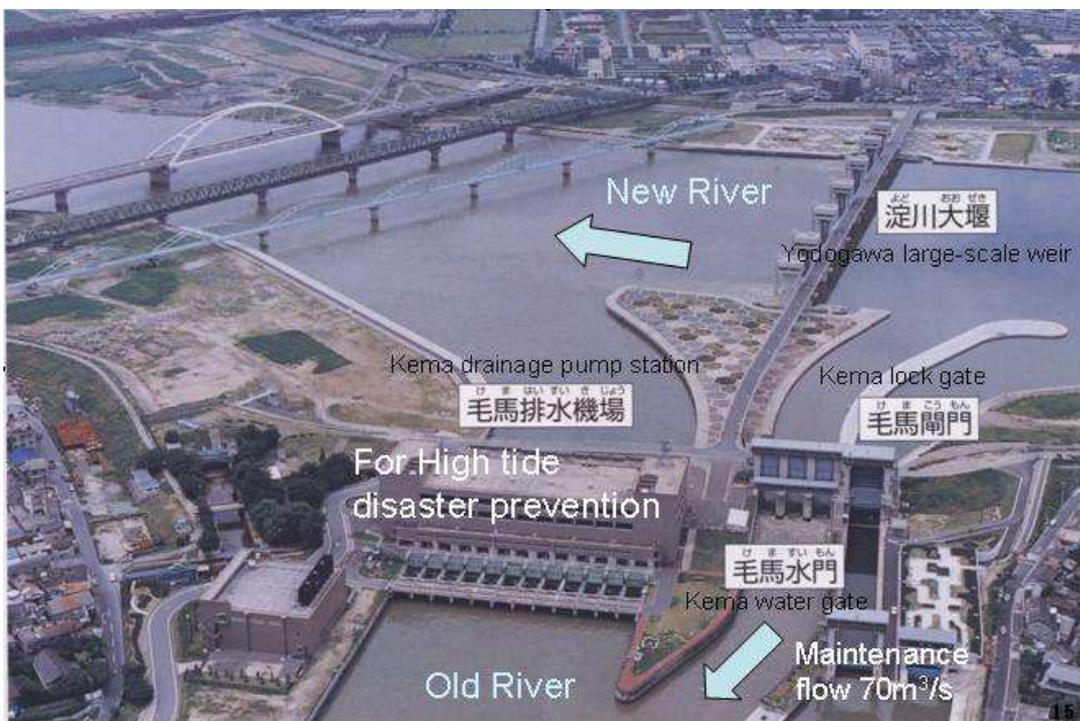
圖 3-38 毛馬抽水站鳥瞰配置

淀川河川事務所人員除位我方說明淀川川整治情形外，還帶領參觀毛馬排水閘門，該閘門設置口徑 $\phi=4m \times 6$ 台抽水站，排水量共 330cms 及配合發電機以發電量 6,000kw 及柴油引擎 8,670 馬力 $\times 3$ 台供應緊急及平時抽水用電；當漲潮時，安治川水門、尻無川水門及木津川水門封閉時，此時上游來流及內水無法排出，河道積水會上升，此時毛馬排水閘門即產生其作用，將來流及內水由毛馬排水閘門排入新淀川。

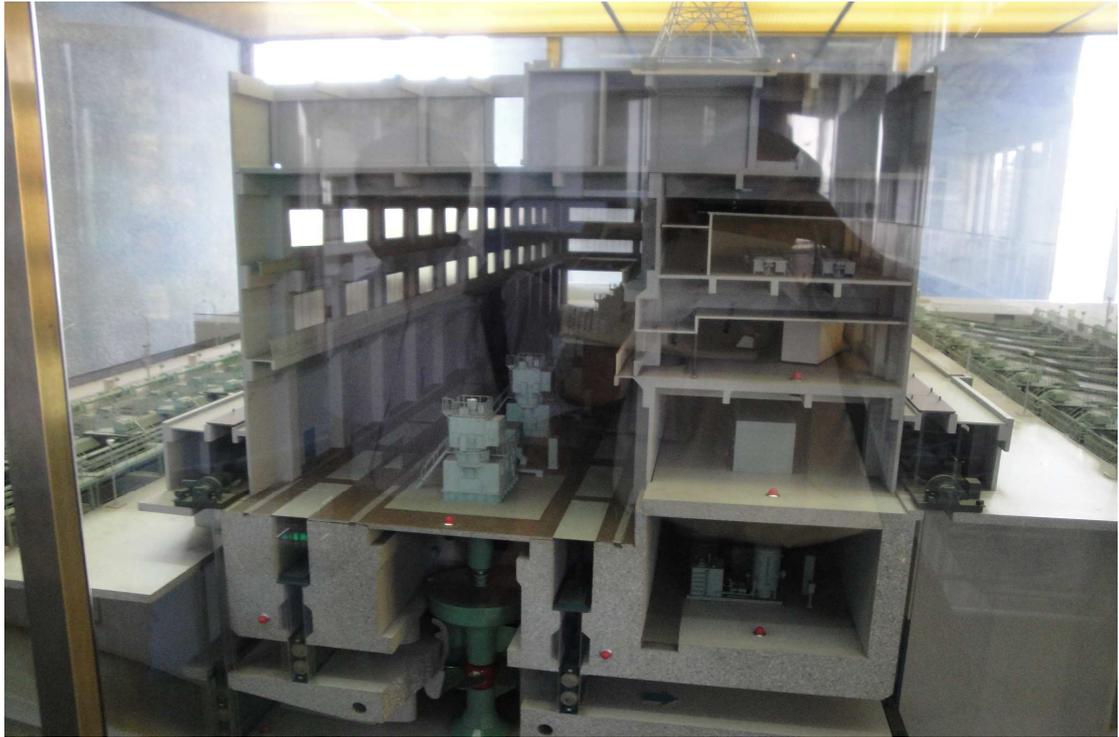
圖 3-39 毛馬抽水站機房內所建置抽水站模型剖面，抽水機共 6 部，每部 55cms

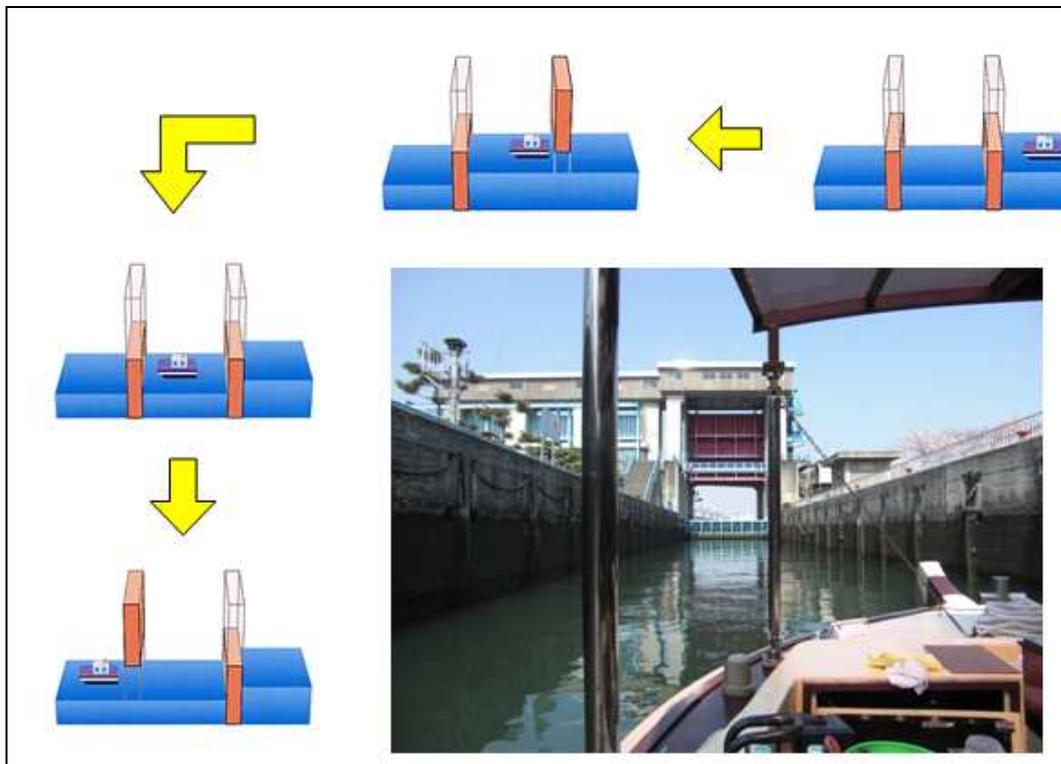
圖 3-40 毛馬抽水站船閘運作情形

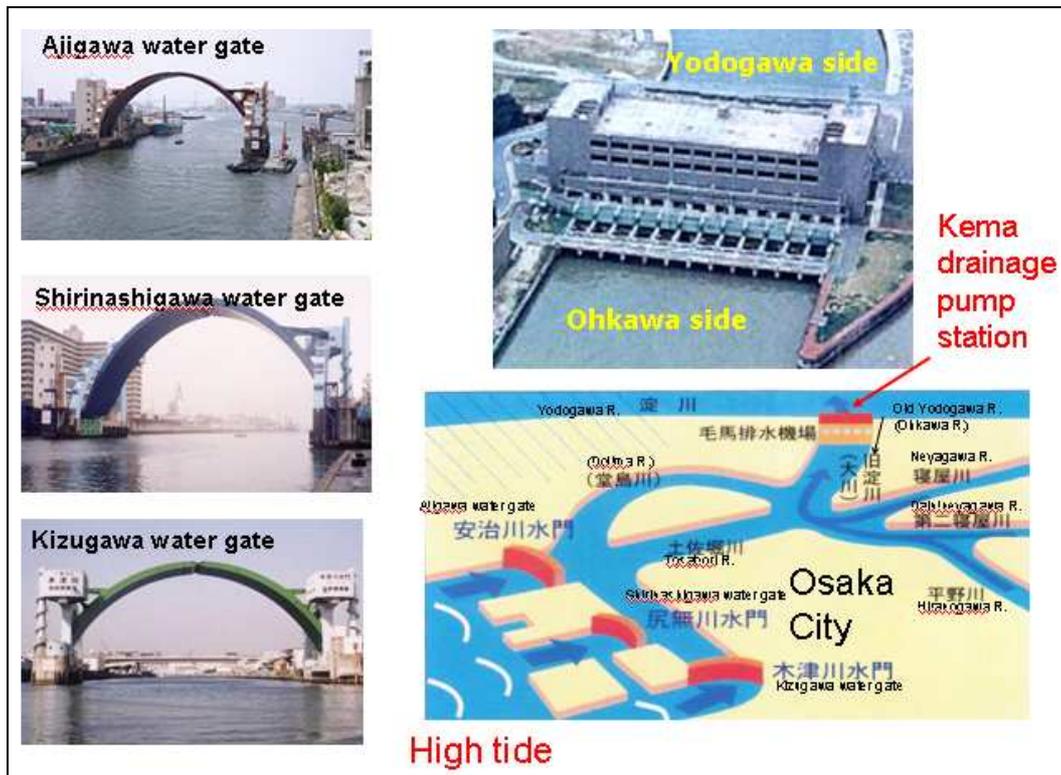
圖 3-41 毛馬抽水站配合下游三大防潮閘門運作示意圖

傷 2,165 人)年的颱風導致重大的災害，於是於 1965 年大阪高潮対策恒久計畫決定於安治川、尻無川及木津川河口興建一系列特殊的防潮閘門（1970 年完工），三座閘門設計完全相同，平日滿潮水位 2.2 公尺，計畫高潮 5.2 公尺，設計之閘門再加高 1.4 公尺，可防 6.6 公尺之大潮。閘門為中心角 150 度之圓弧形，基部寬(弦長)57 公尺，高 11.9 公尺，封閉時水上 7.4 公尺，水下 4.5 公尺。閘門為鋼製，重 530 噸，為防止不均勻沉陷採三絞拱設計，支點部設絞盤，平時閘門不似泰晤士河閘門沒於水下，而垂直向上成為拱門，啓用時先以汽笛鳴聲警告，在以緩衝用鏈子封閉水路，然後關閉主要水閘門，向下游旋轉 90 度抵擋浪潮，主閘門完成後，再封閉副閘門，操作時間約需 50 分鐘（主閘門 30 分、副閘門 10 分）曾多次發揮防潮功能（1975 的 6 號颱風、1979 的 16 號颱風、1994 的 26 號颱風、1997 的 9 號颱風、2003 的 10 號颱風、2004 的 16、18 號颱風），其優點有 4：(1)防止其他來流河川來的洪水。(2)防止漲潮或海嘯的災害。(3)使河川水位保持一定高度，，大阪的河流屬於感潮河川，滿潮時水位高漲，退潮時水位又低到船隻無法行駛，故靠閘門把關既可防潮亦可通航。(4)閘門完工後配合周遭治水設施，不僅讓市區免於淹水威脅，也讓大阪及其他地區的人們生活有更多親水空間。拱型閘門與通常型式之閘門比較有 3 點(1)耐震性佳。(2)耐風性佳。(3)確保航線通行。可供我國因應氣候變遷國土流失情況下之沿海禦浪防潮方面及目前颱風期間海水倒灌嚴重問題之參考。

8. 大阪市地勢低窪，透過毛馬排水閘門配合安治川水門、尻無川水門及木津川水門不僅防堵漲潮時海水入侵，亦將河川來流、都市排水及降雨內水由抽水機排出至新淀川，控制市中心河川水位，改良建造高規格堤防，把堤防寬度提升為堤防高度之 30 倍，並增加強度
