出國報告（出國類別：研習）

不透水布偵檢管理方法破損偵測及 修補技術

服務機關：行政院環境保護署

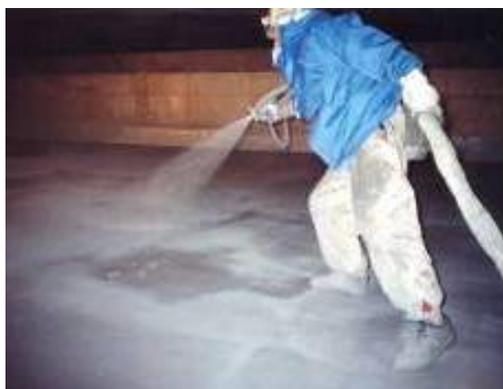
- (一) 目前我國不透水布種類為高密度聚乙烯(HDPE)，而日本為了延長掩埋場壽命，從 2003 年開始提倡液狀不透水布(如圖 1 所示)，在技術及實蹟成效亦趨完善。若未來技術成熟並可引入我國使用，將是我國掩埋場一大突破。

圖 1. 液狀不透水布施作

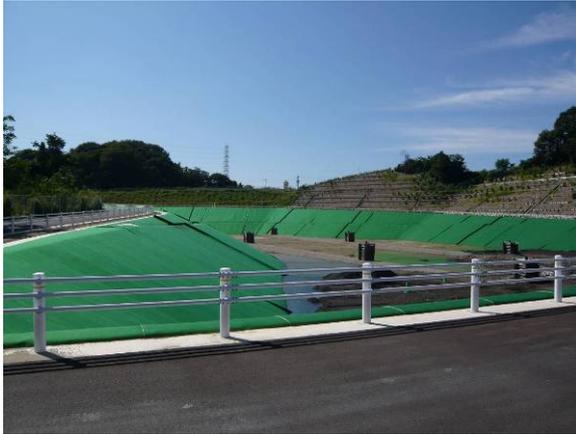
另不透水布外觀顏色在我國均為黑色，而日本為將廢棄物處理場融入當地環境(如高山環繞)及為解決烏鴉對黑色不透水布之攻擊破壞，已因地適宜的發展出綠色不透水布，且民眾接受度頗高及烏鴉之破壞也降低，另也可減少日光紫外

線之損壞(如圖 2 及 3 所示)。

圖 2. 知多市東鴻之巢最終處置場-不透水布鋪設

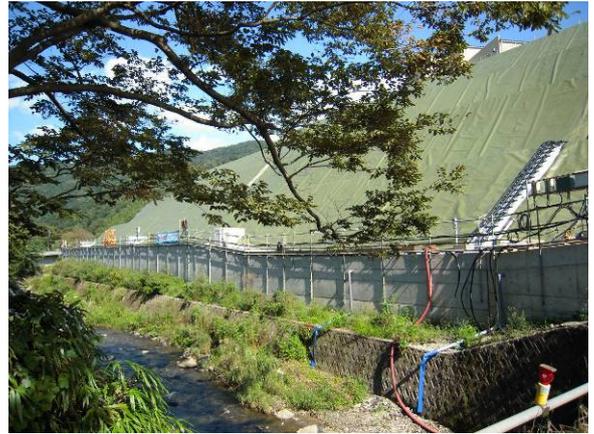
圖 3. 敦賀不適正場不透水布鋪設

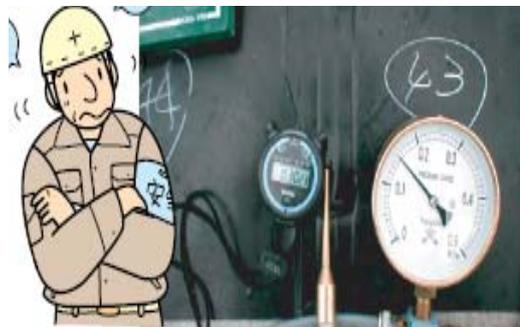
水密試驗(即加壓檢查, 如圖 4), 即利用壓力差檢驗是否有完整密合。另為了將檢查結果之影像保存, 並增加檢查的信賴性及提高效率, 目前日本以熱畫像檢查法(即紅外線檢查, 如圖 5 及 6), 可達到前述功效。若未來該技術可引入我國, 將可提高我國掩埋場不透水布鋪設之效益。

圖 4. 加壓(密)試驗

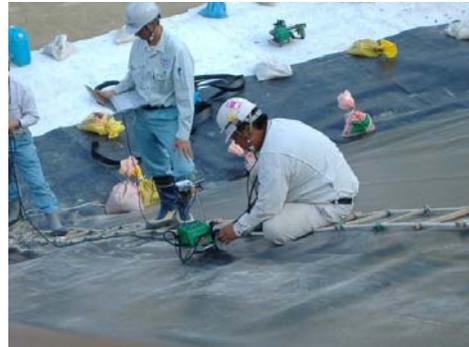
圖 5. 熱畫像檢查法

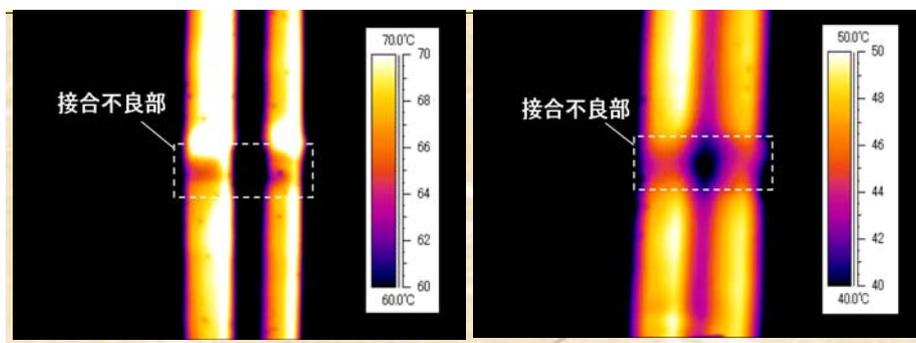
圖 6. 熱畫像檢查法接合不良部之示意圖

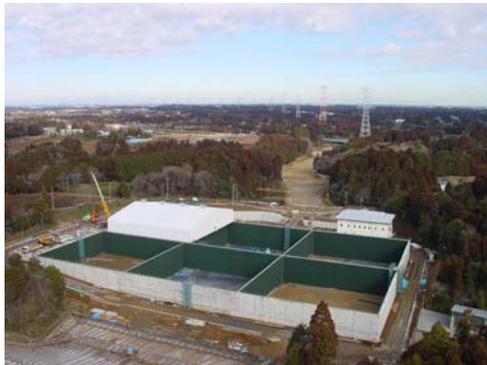
(三) 屋頂(倉儲)式處理廠(如圖 7 及 8)之特色：1.外觀如工廠；2.不會直接看到垃圾，景觀優良及內部環境管理單純(大多採自動化控制)；3.屬於準好氧性之掩埋；4.在一般市區街道也可設置；5.作業不受氣候影響，覆土量較少；6.垃圾不易飛散，害蟲也較少；7.建設費用較高，但滲出水處理設施建設費較低；8.垃圾處理設施屬於綠美化設施，較易使居民同意，復育後之土地利用也較容易。另倉儲式處理廠內部設施及作業示意圖，請參考圖 9，內部之操作方式簡單，灑水穩定化灰渣係由自動控制系統操作，場內僅需 1 人利用遙控裝置操作挖土機掩埋灰渣，後續維護成本包含人事成本較一般傳統掩埋場低。參考以上之優點，若我國未來掩埋場要打破鄰避設施印象，應可朝屋頂式處理廠理念來設置。甚或是土壤受污染之場址，也可利用屋頂(倉儲)式，先暫時將污染控制，後續再處理，避免污染擴大。另針對多雨地區及掩埋區作業區較大之掩埋場，亦可利用移動倉儲式之屋頂裝置，也可改善掩埋區積水情形。

圖 7. 移動倉儲式最終處置場

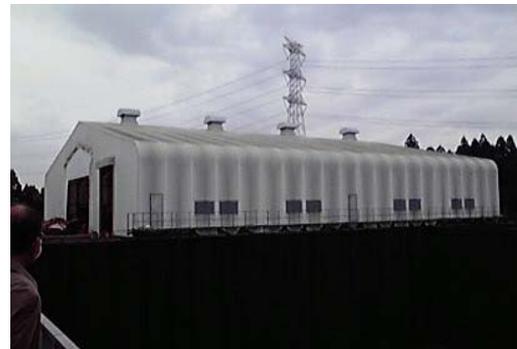
圖 8. 固定倉儲式最終處置場

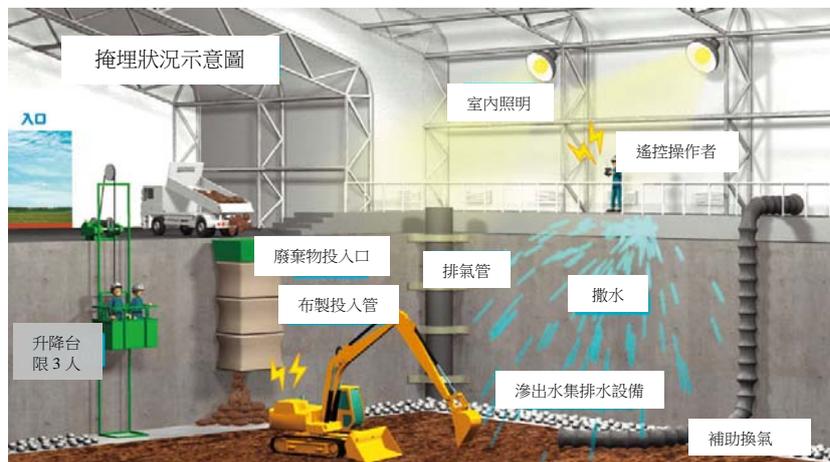
圖 9. 倉儲式最終處置場內部掩埋狀況示意圖

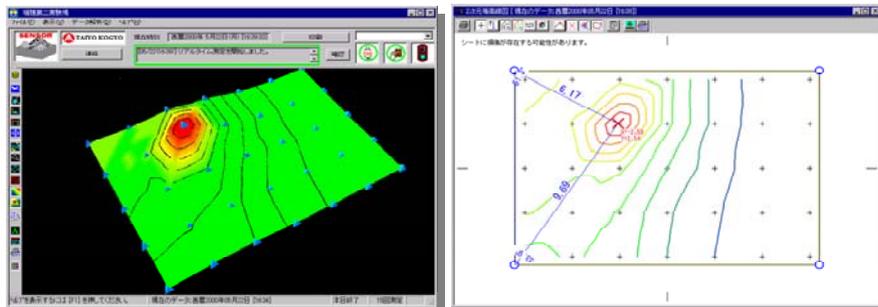
(四) 不透水布檢知及修補技術：不透水布損傷位置檢知偵測系統包含(1)電氣檢知測定法：不透水布具有高度的絕緣性不導電，若不透水布有受損時，其受損處會漏水則電流會通過，在附近其電位會產生變化；利用電位變化尋找破損的位置。電極有面電極、線電級與點電極。及(2)空氣壓力測定法：在限定的區域內，雙重不透水布中間裝設管線與真空幫浦連接後利用壓力變化可測得滲漏狀況。其優點包括 a.因係利用空氣壓力檢測，所以再小的損傷也可檢知、b.在上層部分就算無電導體也可以測定、c.廢棄物不需移除也可以修補、d 原理簡單，一般民眾較易理解及 e.利用電腦即可作為日常管理用並可保存測定結果(不透水布檢測破損時 3D 示意圖如圖 10)。

圖 10. 不透水布檢測破損時 3D 示意圖

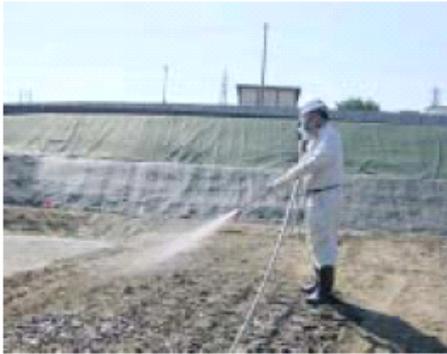
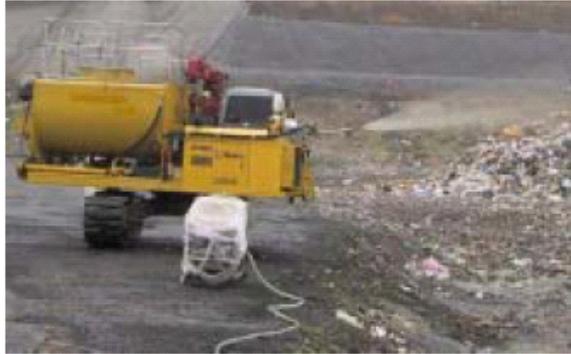
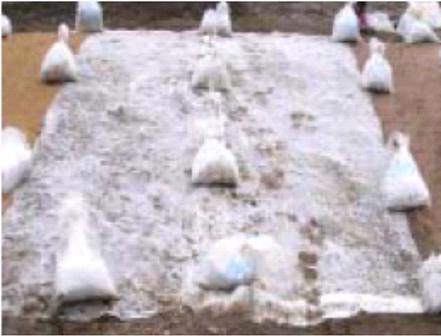
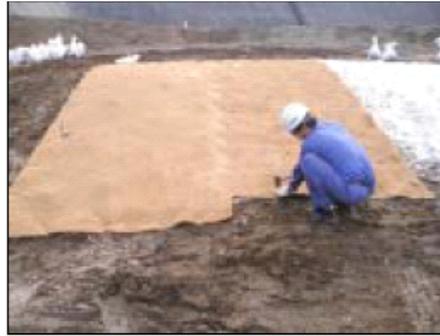
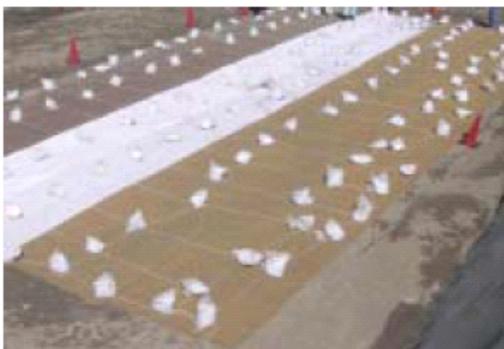
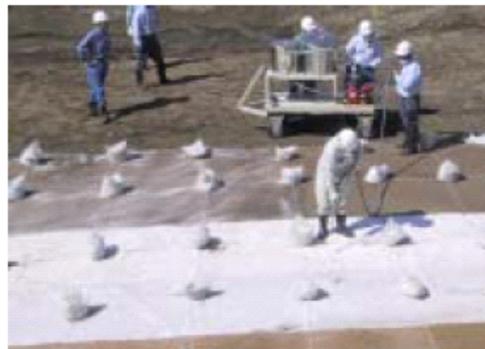
(四) 覆土種類：為了防止廢棄物臭味、飛散及延長掩埋場壽命，每日覆土、中間覆土及最終覆土種類必須跳脫以往一般土壤作為覆土的方式。例如每日覆土可用粉狀形式(以澱粉或舊紙為主要成分作成的材料，在廢棄物上噴灑)及基布形式(以天然纖維不織布在廢棄物上鋪設後，再用土等類之物品押住。)中間覆土可以基布形式單獨使用或與粉狀組合混合使用。在日本一般廢棄物最終處置場曾有以椰子纖維不織布作為每日覆土後，掩埋容量提升 13.5%之案

例。另掩埋至一定程度後之中間覆土可以基布形式單獨使用或將基布和液狀形式組合來使用，作為覆土，覆土之種類及作業方式請參考圖 11。

(1) 液狀形式之每日覆土(以澱粉或舊紙為主要成分)

(2) 基布形式之每日覆土(以天然纖維不織布)

(3) 中間覆土：以基布形式單獨使用或基布和液狀形式組合使用

圖 11. 覆土之種類及作業示意圖

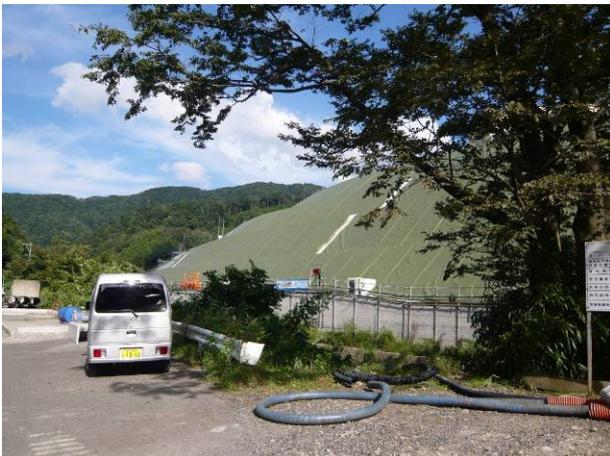
- (1) 掩埋高度問題：依據地形計算安全坡度，已超高堆置廢棄物部分移往週邊餘裕區域。
- (2) 表面覆蓋：為防止廢棄物飛揚及雨水滲透問題，本場掩埋面表層及坡面均加覆不透水布，同時考量與周邊環境之調和，表層布色採用特製「綠色」，亦可防止烏鴉及紫外線之破壞，如以下圖 12 所示。
- (3) 二次污染防治：調查地下水層情形，整場區周圍加築鉛直遮水壁（地面上最高 20 米、地層下最深 30 米），以防止滲出水污染地下水。
- (4) 滲出水問題：全場設計案重新規劃設置滲出水排集系統及污水處理場，惟因現場已無空地，故本場最特別在於其污水處理場設置於掩埋平面，如以下圖 13 中之紅色圈處。吾人當場針對掩埋面承重及日後不均勻沉降問題對污水處理場設施結構安全之影響請教本案承商太陽工業株式會社青山課長，表示設計案已考量此等問題並以工程設計克服，故該場已依法取得設置許可，且目前已開始操作。

圖 12. 與周圍環境融為一體之不透水布

(二) 龜裂：國內掩埋場多數使用年限均至少 5-10 年(日本中央政府補助規範為至少 15 年)，故不透水布(尤其鉛直面部分)將有 3-8 年時間直接曝曬及風化，極易產生裂化現象。本次參觀之福井縣敦賀市不適正場、愛知縣知多市東鴻之巢最終處置場及南知多區域性最終處置場即針對不透水布層於最終層設置遮光性防護措施(如圖 12、23、38 所示)，除可防止紫外線、風蝕及烏鴉破壞，另因地制宜配合周圍環境，製作可融入該地之不透水布設施，此部分可供國內掩埋場不透水布層施工規範之參考。

國內近年來迭有查獲不明廢棄物非法棄置案件，多數因數量不多者而以移除後適當處置。本次研習行程一個意外收穫即是非法棄置廢棄物就地處置之案例—福井縣敦賀市不適正場，該場因非法廢棄物數量龐大，且經評估無其他適當場所可供移除，故採就地處置之方式。對於衍生的滲出水二次污染問題，本案例以全場區外圍加築地下水阻斷設施、滲出水收集系統及上面以完全阻水層設計等 3 面完全封閉式工程設計使該等廢棄物慢慢腐化熟成，這種工程概念是國內所未見的，並值得國內參採借鏡。(可參考圖 12、13)

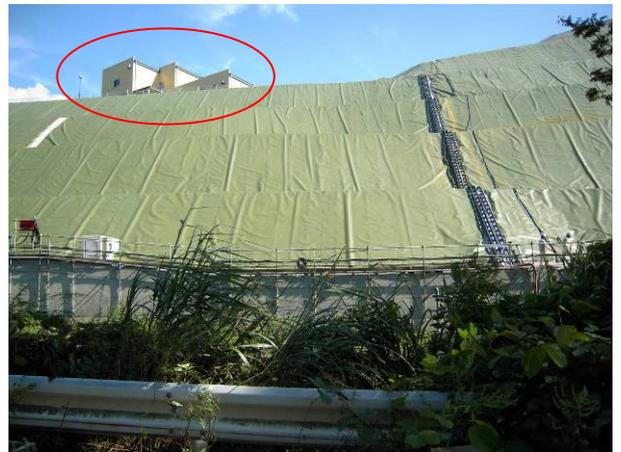
圖 13. 污水處理廠位於掩埋面上

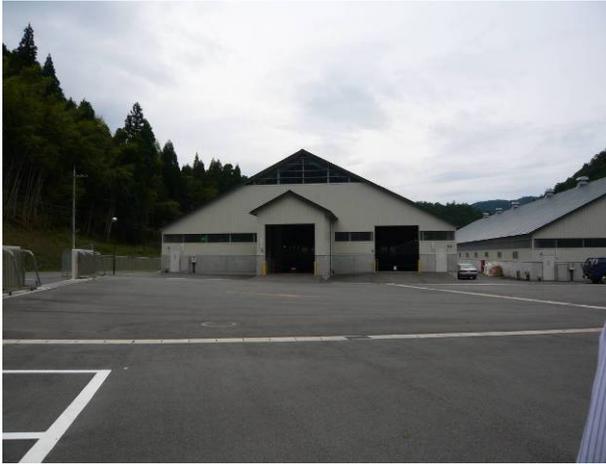
1.本場為小型飛渣處分廠，以密閉形式建築（如以下圖 14 所示），外表似一般工廠，可阻絕雨水滲入及防止臭味逸散，除對周圍環境整潔易於維持外，並可降低處置廠內及污水處理場之操作負擔，因此具有低操作預算負擔之優點。該廠區內共有 10 名員工負責操作管理廢棄物處置廠、資源回收廠、滲出水處理廠及其他事務。

圖 14. 外觀似工廠之倉儲式最終處置廠

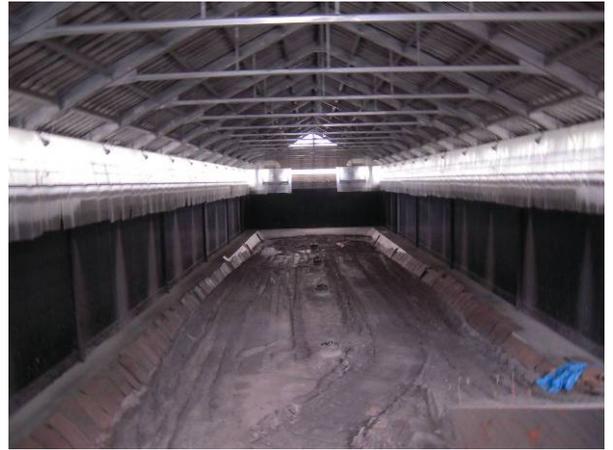
3.另本廠因面積較小，立面不透水布層易遭怪手操作時因迴旋破壞，故操作高程以上 2 公尺立面均以廢棄榻榻米保護，如圖片 15 所示。

圖 15. 倉儲式最終處置廠內部實況-以榻榻米保護不透水布

本次參觀之福井縣小浜市回收廠及千葉縣香取市第二伊地山廢棄物最終處置廠、以廢棄榻榻米保護之做法(如圖 15、50 所示)可供國內掩埋場參考，巨大家具回收物經常可見之大型床墊，即為可仿效之利用廢材。

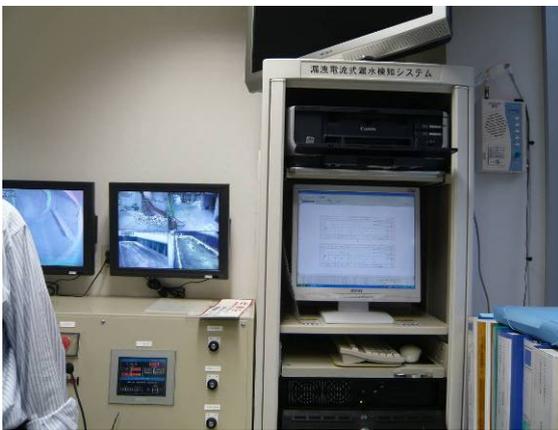
4.本場設置時即已規劃埋設「不透水布損傷檢知系統」，目前營運中每日均執行漏水檢測工作 1 次(研習當日:2010 年 9 月 27 日檢測結果如圖 16)，並建檔供民眾隨時參閱，經詢問掩埋迄今尚無發生破損之情事。

圖 16. 電子偵測滲漏系統-每日監測

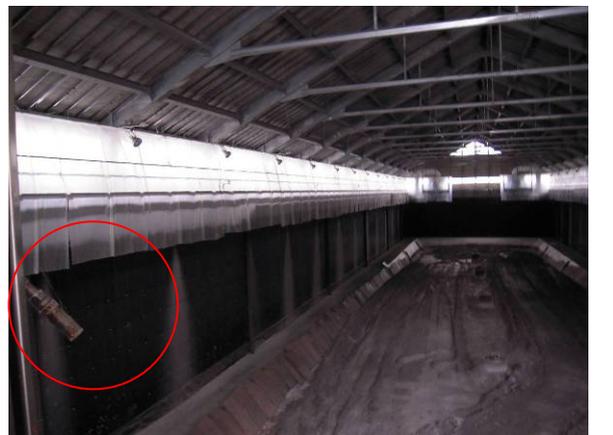
圖 17. 紅圈處為洒水裝置，每日按時洒水

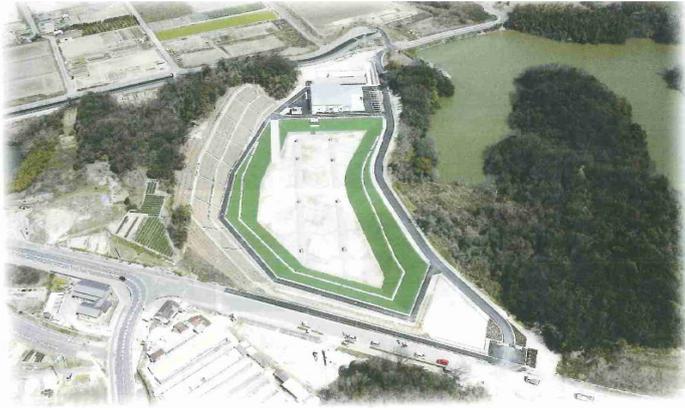
- 2.最終處置廠(埋立處分地)：開放式處置場 1 座，掩埋面積 1 萬 2,400 平方，容量為 5 萬 7,600 立方，掩埋對象為焚化飛灰固化物、底渣及家庭之混凝土塊建築廢棄物。空照圖及平面圖請參考圖 20 及 21。

圖 20. 東鴻之巢最終處置場空照圖

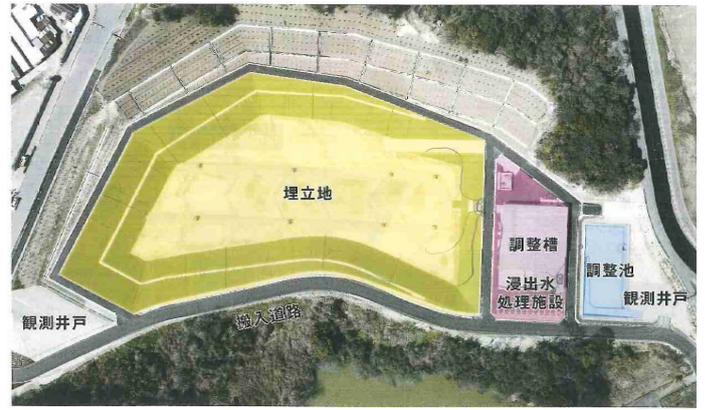
圖 21. 東鴻之巢最終處置場平面圖

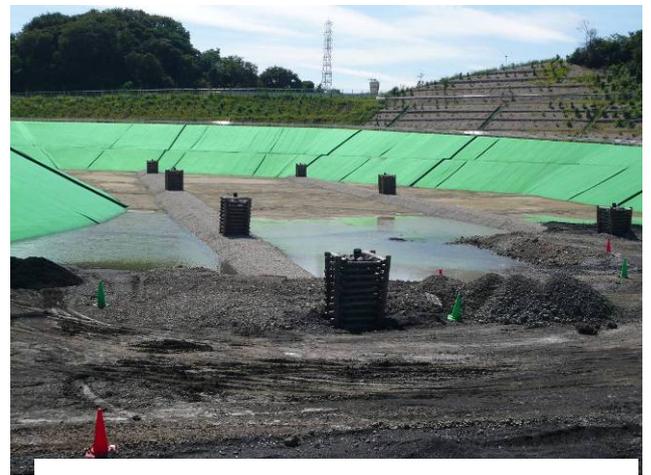
1. 本場為開放式最終處置場，為何非興建倉儲式之處置廠?現場經詢問承辦人員小島先生表示，實因預算限制、現場地形及短時間內亟需廢棄物處置場，故經過多次協調及爭取後，由國家補助 5 億元，另由知多市自籌 12 億元。另本場原規劃使用 15 年(日本一般之使用期限)，惟因經費考量，已提出相關之垃圾處置方案(現場並未詳細說明)，提升掩埋容量，希望可延長使用 29 年。
2. 本場不透水布亦為二重設計，另設有電子偵測滲漏系統(如下圖 24、25)若發生不透水布破損時可測得損害位置並快速修復；為得知場內不透水布之狀況且為使附近居民安心，該場於每日檢測 1 次並公開相關檢測資料(參訪當日之監測圖如圖 26)；查曾有 1 次因操作人員不慎插破不透水布，偵測到損害位置並已修補完畢，後續未發現破損之情事。又因屬開放式處置場且該地區烏鴉頻出現，為避免不透水布遭受外力之破壞(如紫外線及烏鴉)且可於周圍環境融合，於不透水布最上層設置遮光性保護毯，其外觀顏色為綠色，使用迄今，烏鴉之破壞情形非常少，有效減少後續維護之困擾(如圖 23)。

圖 23. 處置場掩埋實況

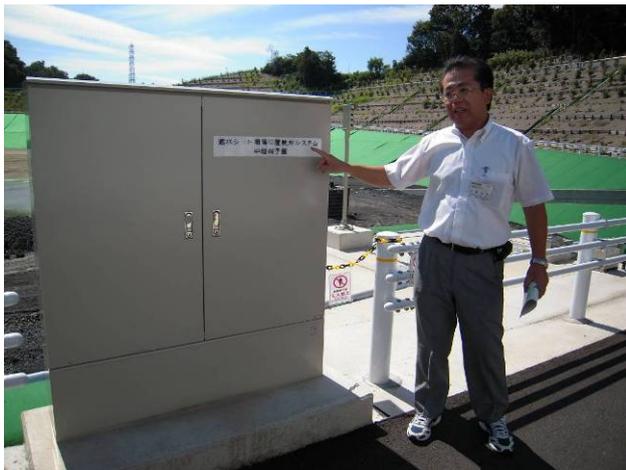
圖 24. 場外電子偵漏系統裝置

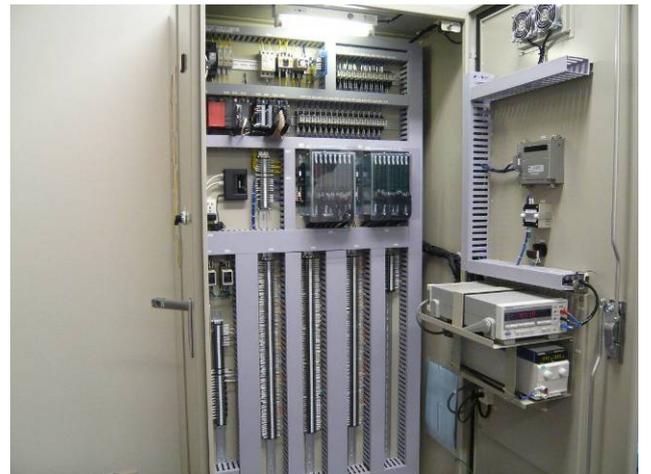
圖 25. 室內電子偵漏系統裝置

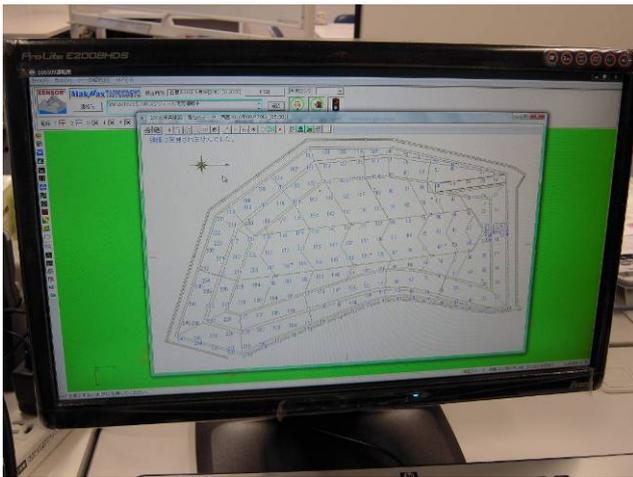
圖 26. 參訪當日之電子偵漏情形 3D 圖

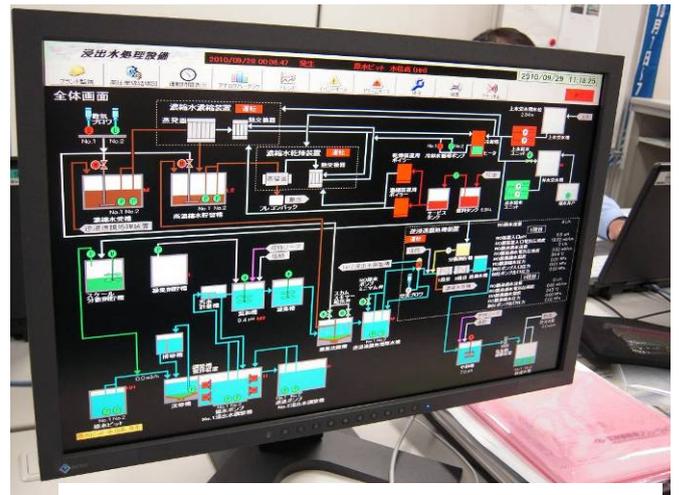
另該場之操作機具，如挖土機及鏟土機，為避免操作時其履帶刺破不透水布，故於機具履帶上均裝置橡膠墊片之防護措施，請參考圖片 31。
3. 該場之滲出水處理設施係三級處理，利用逆滲透薄膜處理裝置達到計畫之水質標準(如圖片 28)，處理後之水採放流至河川中，另濃縮之乾燥污泥則運往其他處理廠處理，該設施並即時監控情形，可參考圖片 27。參訪該水處理設施時，發現為可清楚瞭解原水及處理後水之外觀，其水流管線設計某部分為透明管路(如圖片 29、30)，方便隨時檢視。經詢問該水處理設施之建置成本占約整場費用之 1/3。

圖 27. 水處理設施即時監控系統

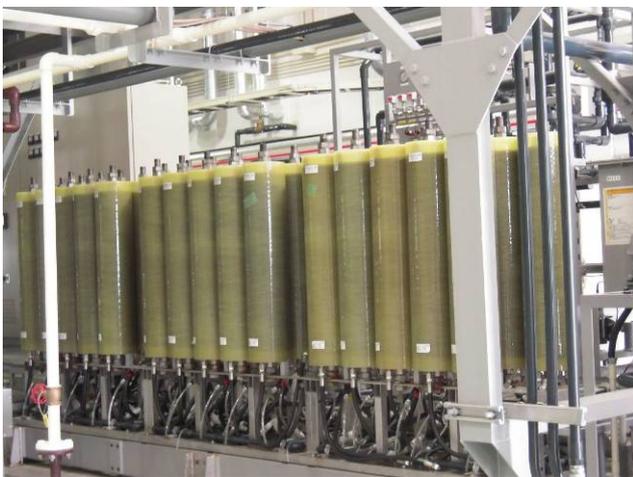
圖 28. 水處理設施逆滲透薄膜處理裝置

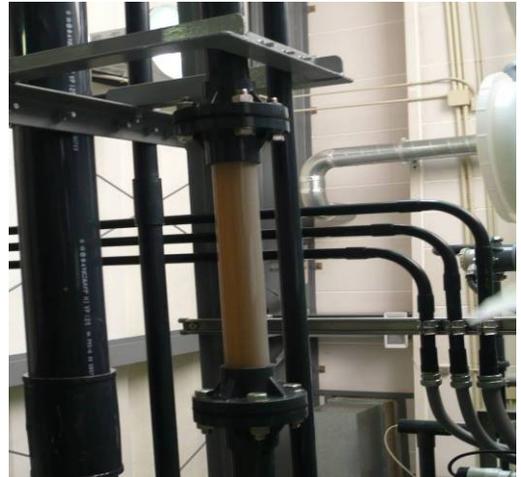
圖 29. 水處理設施原水之觀測管

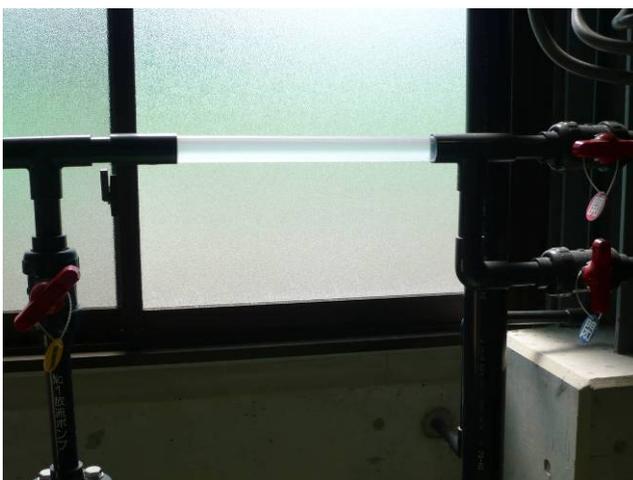
圖 30. 水處理設施處理後水之觀測管

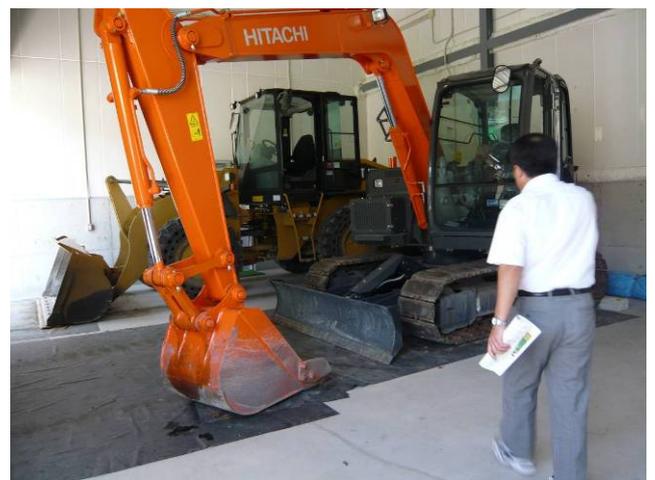
圖 31. 操作機具之防護措施

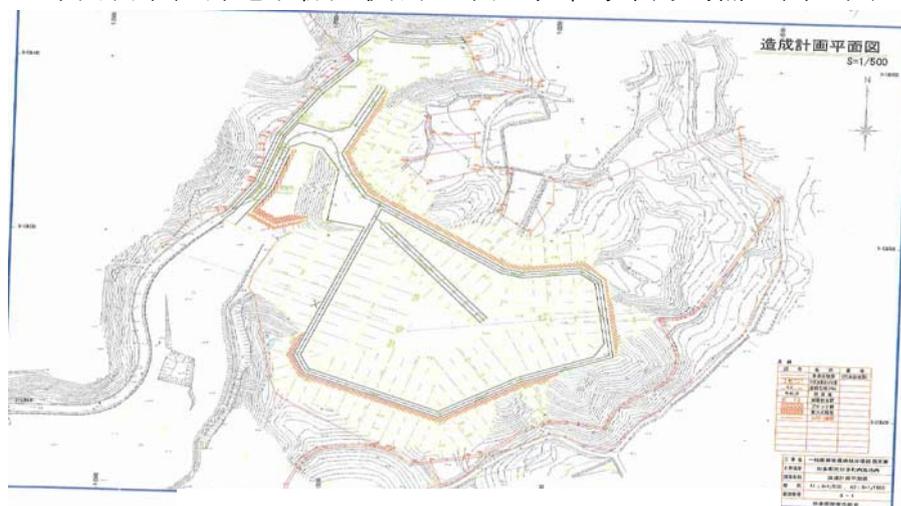
本場現場有一舊有之處置場，因餘裕量已達臨界，故由二個市町(南知多町及美浜町，人口合計 4 萬 4,000 人)自籌 9 億日圓，委託興建一大型開放式一般廢棄物區域型最終處置場(平面設計圖如圖 32，現場施工圖如圖

圖 32. 最終處置場施工設計平面圖

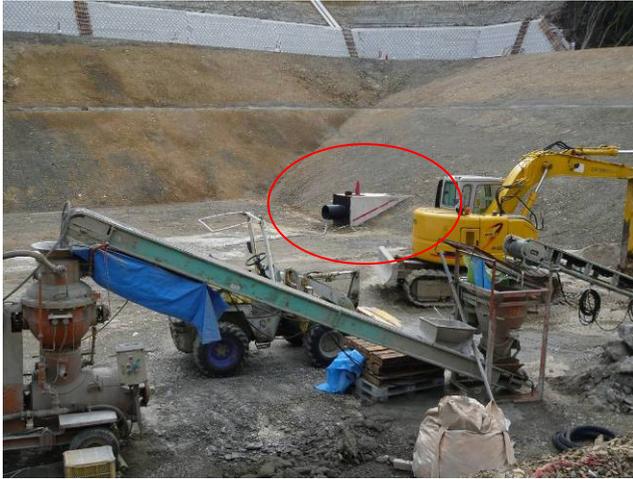
33)，目前進行第 3 期工程施設，故吾人得以研習不透水布及檢知系統鋪設施工細節(如圖 34~38 所示)。場內不透水布含鉛直和水平之鋪設面積約 9,399 平方，該地區大部分為堅硬之岩石層區，為避免不透水布遭刺破，地基岩石先以重機具敲碎再鋪混凝土，使表面較平滑。場內之不透水布之鋪設均以標準模型圖(如圖 38)作為施工規範，該模型圖共分七層，由下而上分別為地下基盤面—保護毯(厚度 10mm)—第一層不透水布(HDPE 1.5mm)—導電毯(厚度 2mm)—檢知電極—保護毯(厚度 10mm)—第二層不透水布(HDPE 1.5mm)—遮光性保護毯(厚度 10mm)。其中，最終層的遮光性保護毯，表面係綠色纖維短毛，除可與周邊環境調和，亦可減少紫外線及烏鴉之破壞。不透水布搭接長度亦有規範，另搭接處以加壓試驗測試是否有不良情形發生(圖片 37 為 9 月 29 測試 OK 之紀錄)，另無法以加壓方式測試區域(如水平與鉛直面交接處)，則利用紅外線檢驗法；而邊坡處之不透水布為避免因重力滑落，故設計摩擦係數較大之不透水布。另工區內待用之不透水布均排列整齊，且利用保護毯作為暫置場所，工區內進入之人員均須佩帶安全帽及安全鞋，如圖片 43。

圖 33. 處置場底部施工情形圖(紅圈處為掩處置場之心臟-滲出水收集管)

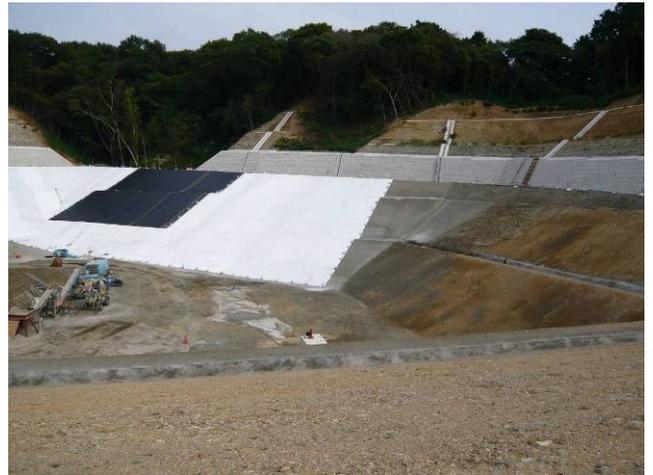
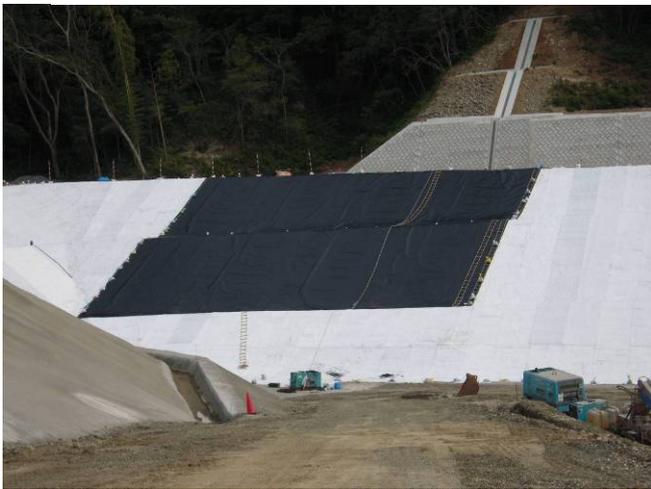
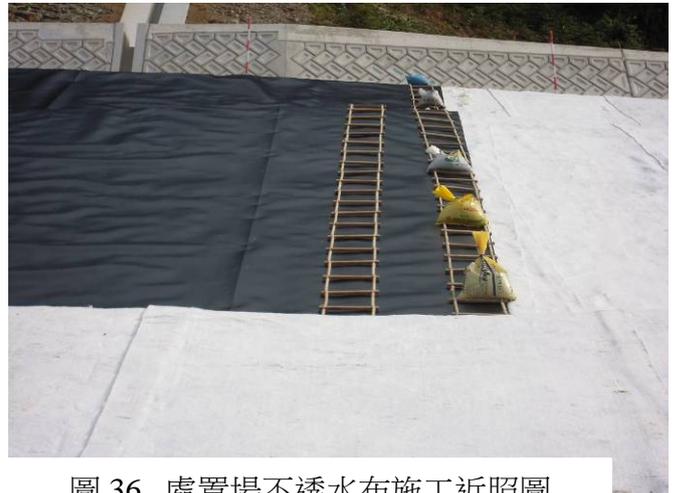
圖 34. 處置場不透水布施工遠眺圖

圖 35. 處置場不透水布施工圖

圖 36. 處置場不透水布施工近照圖

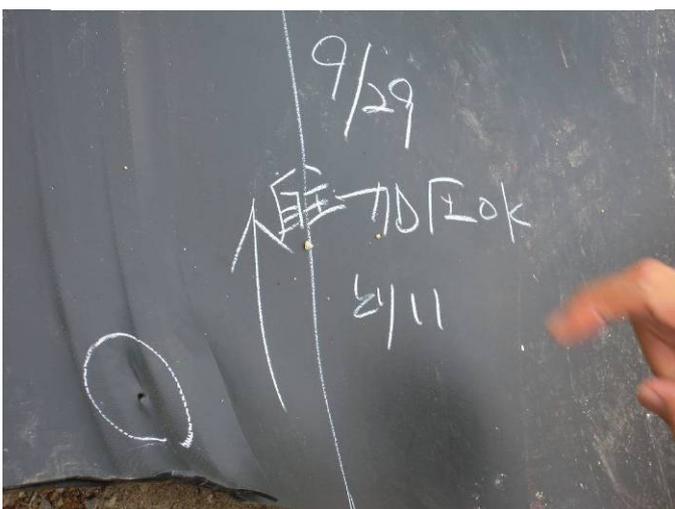
圖 37. 處置場不透水布搭接加壓試驗圖
(9/29 測試 OK)

(三) 接合縫隙：不透水布層施工時會有接合處，破損修補時也會有黏接處，而對於接合的密閉度國內未有確認程序。本次參觀愛知縣南知多區域性廢棄物處理場興建工程時，恰逢該場施作不透水布層之鋪設，黏貼後施工人員會使用加壓法或紅外線熱感檢知器，沿接合處檢查密閉度(如圖 37 所示)，以確認無黏合縫隙，避免掩埋後發生污水滲漏問題。

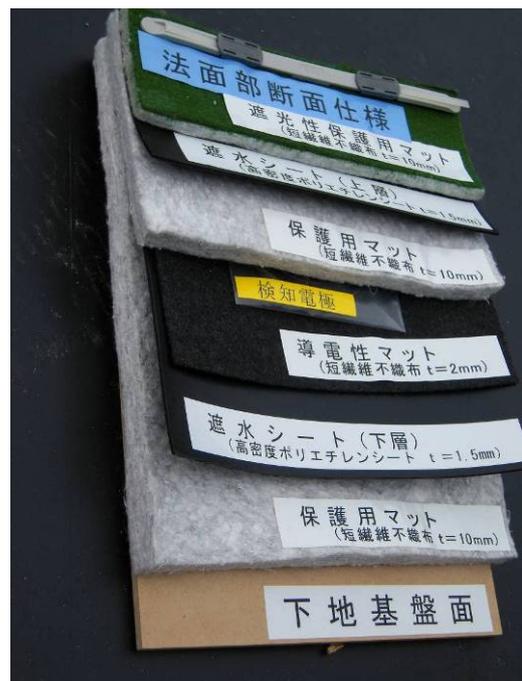
又本場設計裝置電子式漏水檢知系統，故其不透水布採用雙層構造加以保護，底面並有保護土之安全構造，如下圖 38 所示，經詢問青山課長表示含有電子檢知偵測之不透水布每平方約需 9 萬日圓。

圖 38. 不透水布鋪設標準模型圖

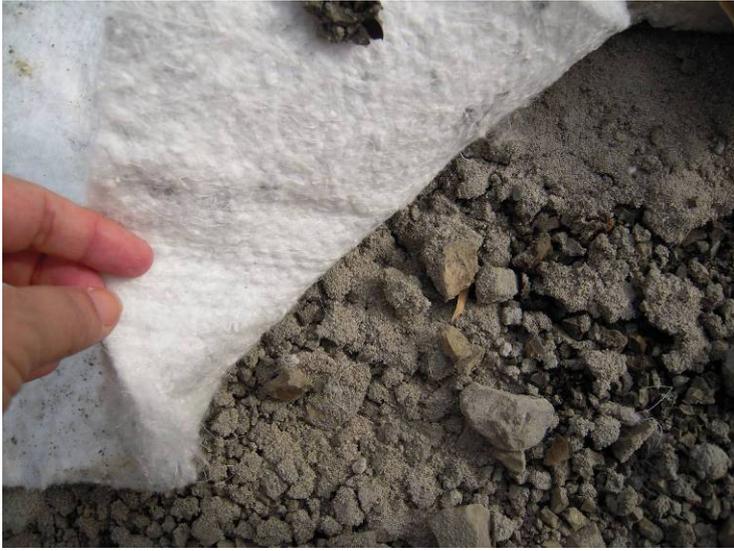
圖 39. 為保護不透水布，於地基上鋪設保護毯，並先以混凝土固化尖銳之石塊

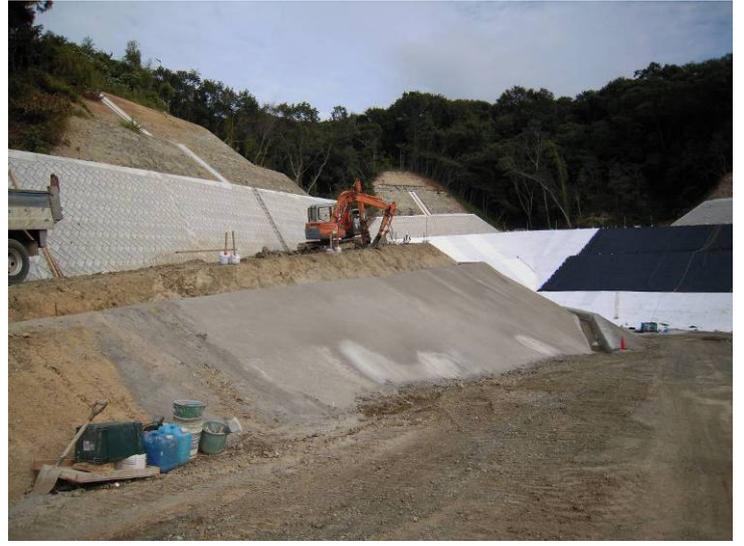
圖 40. 該地區大部分為堅硬之岩石層區，為避免不透水布遭刺破，先地基岩石敲碎並鋪混凝土使表面較平滑

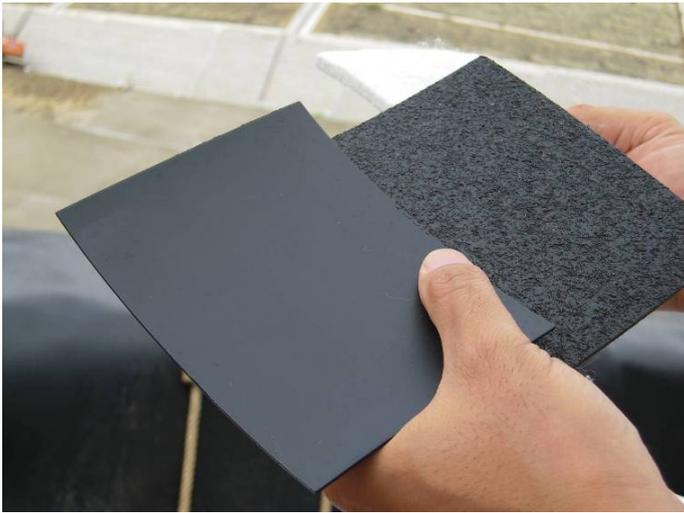
圖 41. 邊坡之不透水布為避免因重力滑落，故設計摩擦係數較大之不透水布

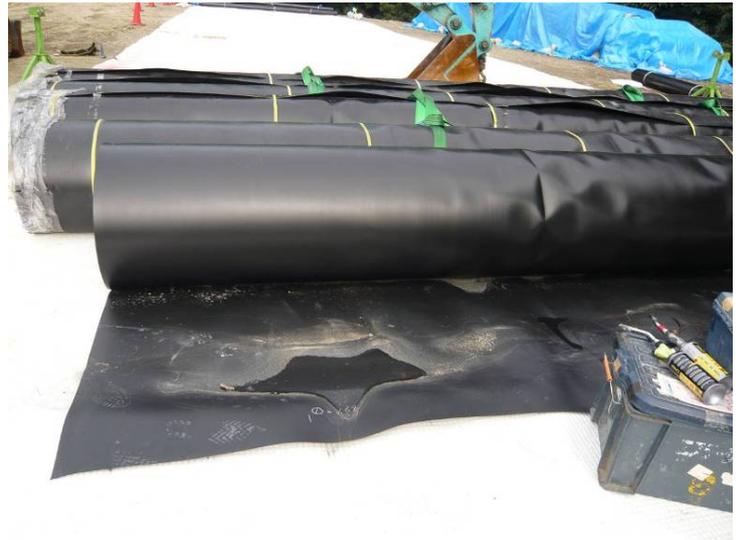
圖 42. 場內待用之不透水布均排列整齊，且利用保護毯作為暫置場所

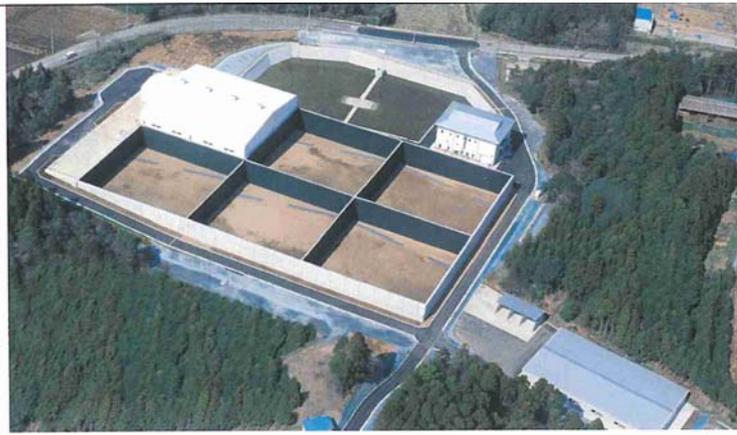
- 1.本場為大型倉儲式飛渣(飛灰及底渣)最終處置場，由於場區面積大，故興設六區等面積相連的掩埋槽體，並興設可移動之屋頂型遮蔽物（如圖 44-47 所示）。經現場詢問屋頂於掩埋期間固定在正掩埋區上方，俟掩埋終了再由原施工廠商再次施工移動至下一槽體。如第二章節所述，倉儲式可防止粉塵及廢棄物之飛散，並可阻絕雨水滲入及臭味逸散問題。因此，除對周圍環境整潔易於維持外，未使用區塊積水可直接抽排，污水處理場僅需處理使用中區塊之滲出水，可減輕操作負擔，因此具有低預算負擔之優點。
- 2.當該掩埋區塊飽和後進行復育工作，並將屋頂型遮蔽物拆移至第 2 區塊使用。吾人現場研習時，該場正使用第 2 區塊，已封閉之第 1 區塊為進入口車道位置，其封閉之方式為最終覆土及自然植栽生長（如圖 45 所示）。另經現場詢問日本專家表示，若因經費不足，亦可先建構一半先行使用，並不會妨礙設施安全問題。
- 3.本廠為本次第二個參訪之倉儲式最終處置廠，差別為移動式與固定式屋頂，然而與第一個福井縣小浜市回收廠相同，外觀確實如工廠般，毫無垃圾場之臭氣味道及髒亂（如圖 50 所示）。另掩埋區內亦使用自動化控制，包括灑水、重機具等（如圖 49 所示），故廠內所需之操作人員為 2-3 人。且為了防止機具操作時破壞不透水布，周邊亦有廢棄榻榻米保護，且該廠亦依日本法規規定設置電子偵漏系統，每日檢測建檔，公開供民眾閱覽。

圖 44. 移動倉儲式最終處置廠設施全景(第一槽體已掩埋終了，進行第二槽體掩埋)

國內掩埋場經常發現有雨水累積之問題，徒增經營管理及污水處理廠處理負荷。可以固定式或移動式倉儲處置廠來解決相關問題及減少環境二次污染，惟因固定式倉儲之建置成本較高，若應用於國內建議可參採本次參觀之「千葉縣香取市第二伊地一般廢棄物最終處分場」，其提供一良好解決方案：分隔掩埋區塊，逐區使用，使用中之區塊上築屋頂(如圖 44 所示)以排除雨水落入，避免污水量之增加。另經現場詢問日本專家表示，若因經費不足，亦可先建構一半先行使用，並不會妨礙設施安全問題。其餘未使用區塊(未築屋頂)所累積之雨水(如圖 46 所示)，因未與廢棄物接觸，可直接抽取逕排出。掩埋場面積通常非常遼闊，所以採逐區使用方式可縮小管理範圍，屋頂採輪區

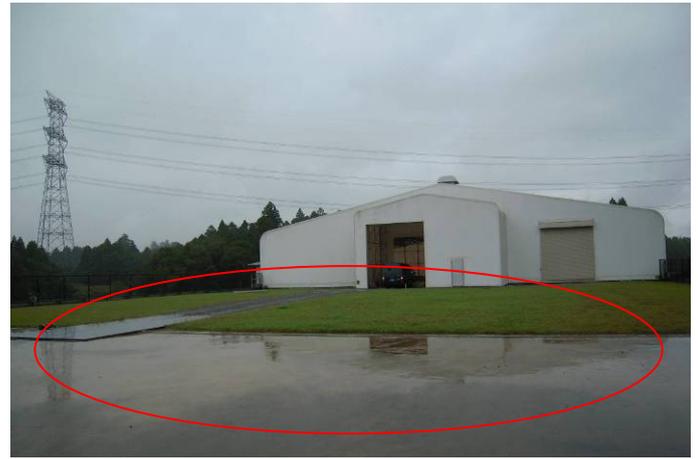
圖 45. 已掩埋終了之第一槽體，以最終覆土及植栽進行封閉

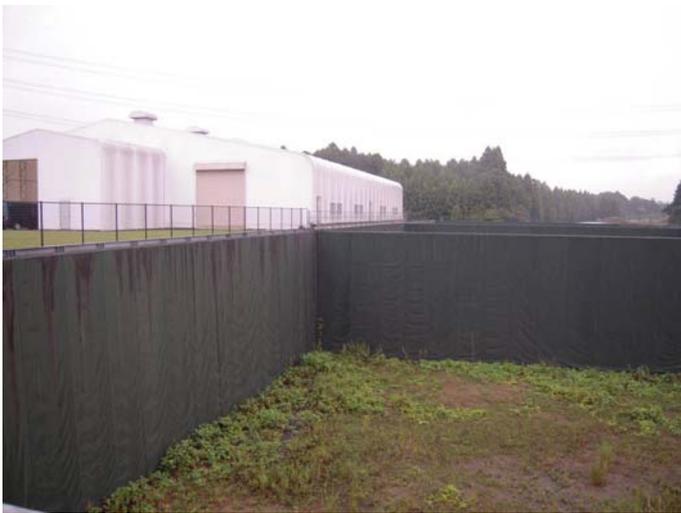
圖 46. 左邊白色屋頂處為使用中之槽體，右邊尚有 3 個未使用之槽體

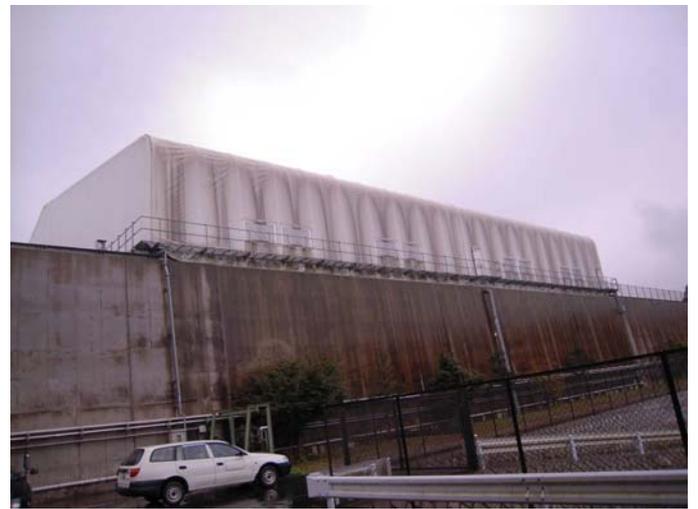
圖 47. 移動倉儲式最終處置廠遠眺圖

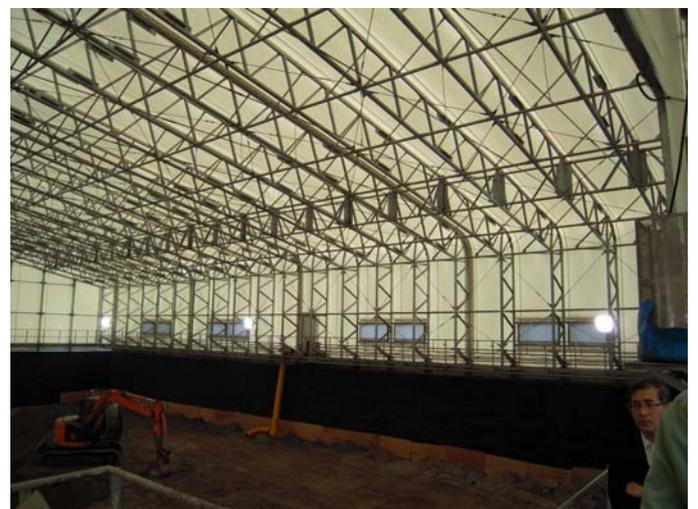
圖 49. 移動倉儲式最終處置廠內部作業情形

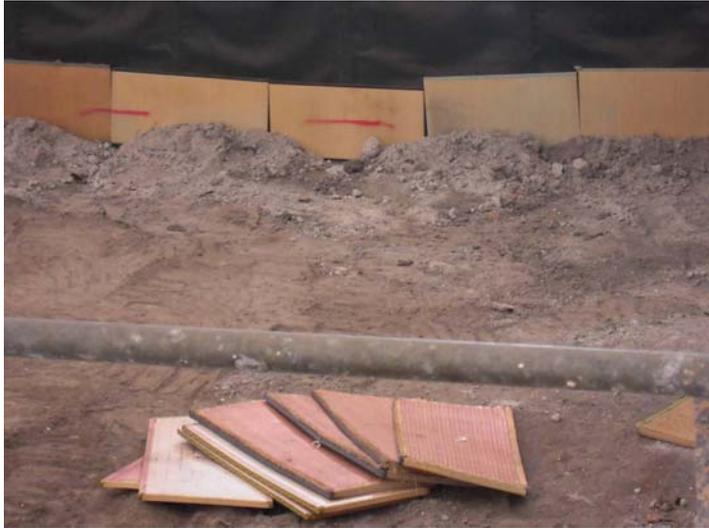
圖 50. 移動倉儲式最終處置廠內部廢棄榻榻米

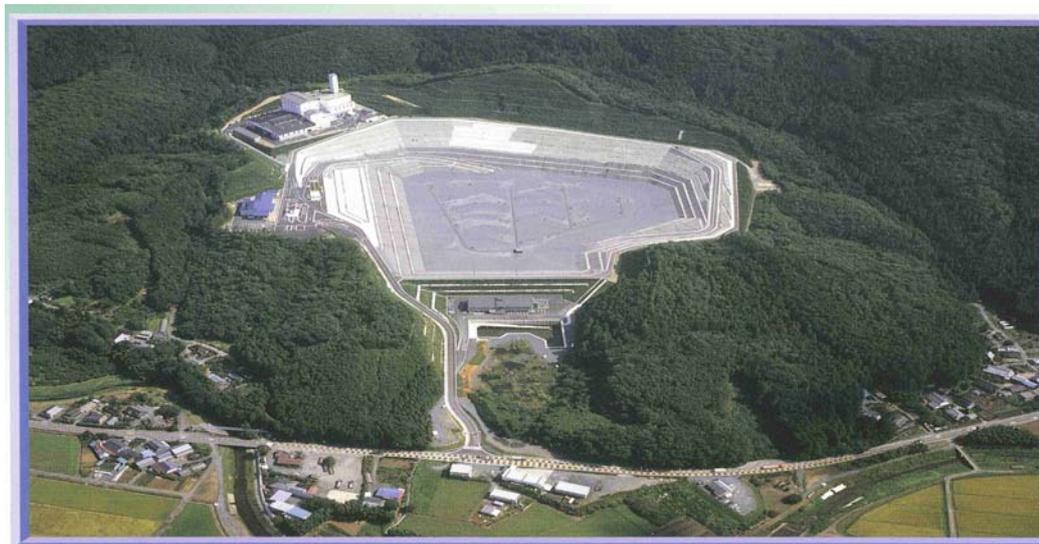
1.本場為整合型廢棄物處理場區(空照圖如圖 54 所示)，包括焚化爐(含廢熱發電)、大型開放式露天掩埋場、滲出水處理廠、教育觀摩設施等，為日本最大規模管理型事業廢棄物的處理場。另該廠係由財團法人之團體操作管理，現場經詢問表示因該縣人力及專業度有限，故委由該團體營運。本廠係本次研習參訪對象中唯一有收受焚化事業廢棄物，其中亦包括有害事業廢棄物及醫療廢棄物。而有害事業及醫療廢棄物焚化處理方式較為特別，係裝入指定容器後直接投入焚化爐焚化。另經副所長篠崎先生(現場參訪照片如圖 55、56 及 57)表示，近年來日本景氣不佳，故進場處理量也降低許多(現場處理狀況如圖 61 及 62)。

圖 54. 茨城縣笠間市廢棄物最終處理場空照圖

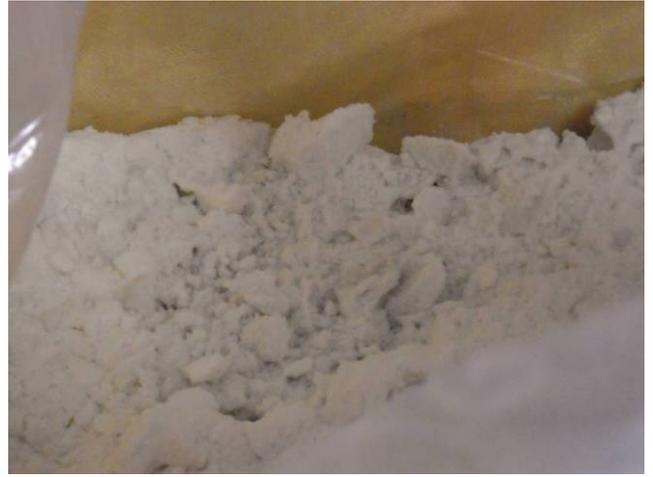
圖 58. 滲出水處理後之鹽類

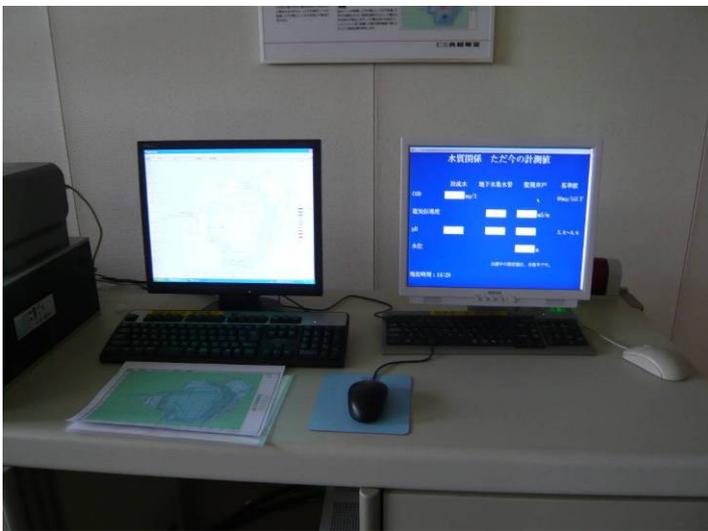
- 2.因該廠區內有蜻蜓等貴重的生物棲息地，如溼地，為了與週遭自然環境調和前提下，原生態現況均維持現況保存下來；而為達前述目的，將防災調整池附近之空間以碎石鋪設，又為防止外來種侵害原生蜻蜓，亦構築保全地；設置高台供參觀見學用，不輕易踏入該生態區。
- 3.該廠區之污水處理設施及不透水布電子偵漏系統亦均自動化監控，迄今未有不透水布破損之情形發生（如以下圖 59、60 所示）。

圖 59. 電子偵漏監測及滲出水處理監測系統

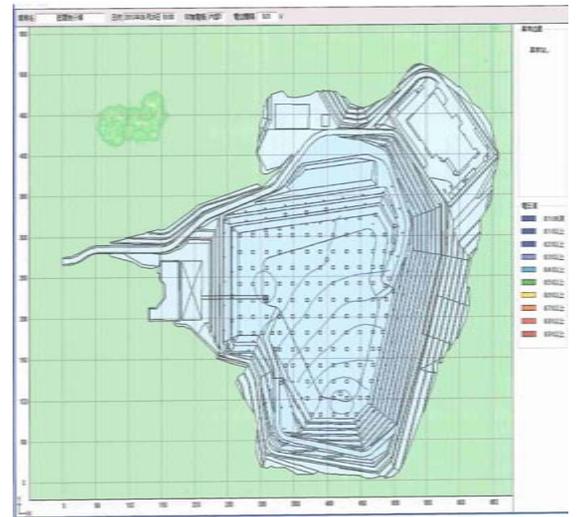
圖 60. 參訪當日電子偵漏監測即時 3D 圖(無異常)
