經濟部 99 年度臺加技術合作訓練計畫
「大規模岩坡的山崩潛勢判釋與危險度評估」
研習報告

出國人員服務機關：經濟部中央地質調查所

報告日期：民國 99 年 12 月

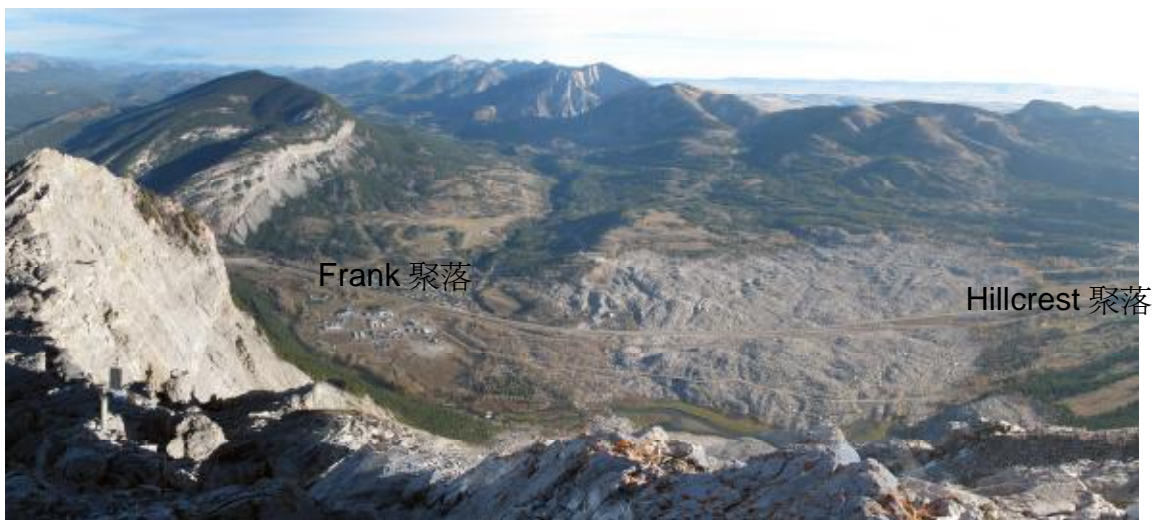
圖 7 從法蘭克岩體滑動區的山頂向東俯視堆積區(攝於 2010 年 10 月 19 日)。

由於龜山稜線上及西側山麓坡面上有許多接近南北向的張裂隙，寬度甚至可達數公尺(圖 7、圖 8、圖 9)；尤其在南峰及第 3 峰下方的岩體，更可能受到過去 Frank mine 廢棄煤礦坑道引致的地表下陷所影響(圖 10)，仍然具有大規模岩體滑動的可能性，對下方聚落造成危害。因此亞伯達省地質調查所(Alberta Geological Survey)的地質師及工程師通力合作，不僅完成高精度的地質調查，並完成岩體滑動監測系統，設置微震儀、地表伸張計、裂縫計、GPS 及相關監測儀器，並制訂監測預警標準作業程序，若有異常現象立即通知亞伯達省能源資源保護局(Energy Resources Conservation Board)進行處置。然而更多的小規模落石及岩屑崩滑現象，不斷在龜山東側坡面上產生；山頂上的許多大裂縫更暗示著岩體持續在潛變、位移，但這些狀況仍無法全然依靠有限的監測設施，達到預警的目標。

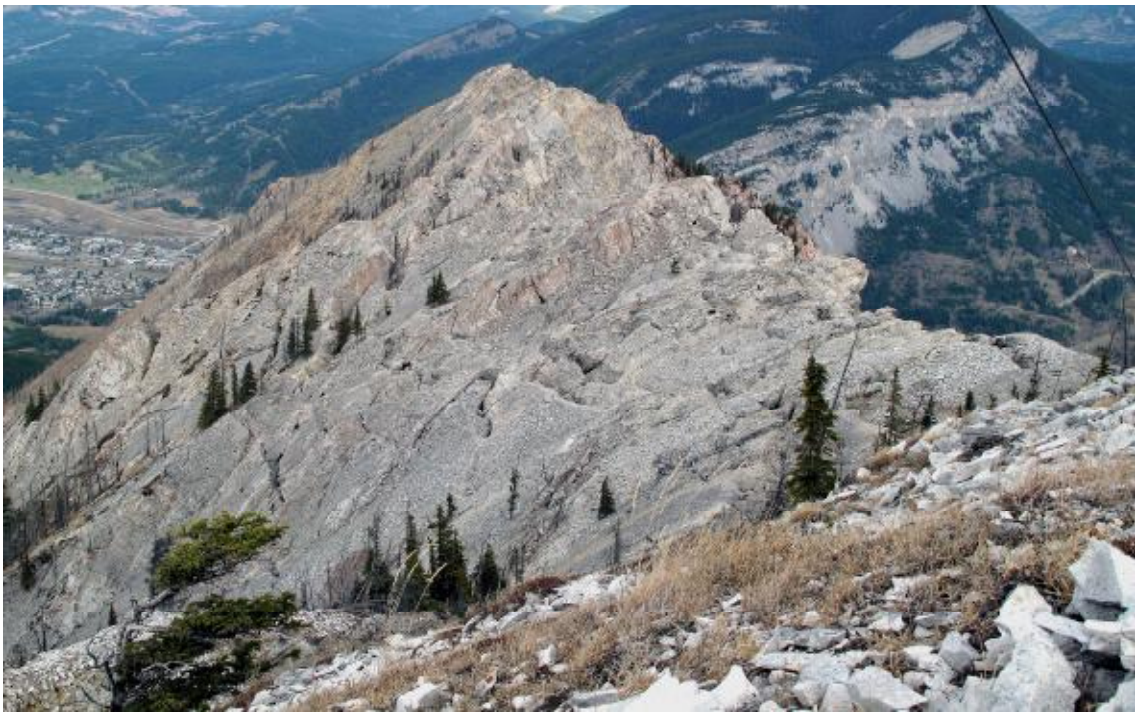
圖 8 從法蘭克岩體滑動區的山頂朝北觀察龜山的西側山麓，可見許多接近南北向的張裂隙(攝於 2010 年 10 月 19 日)。

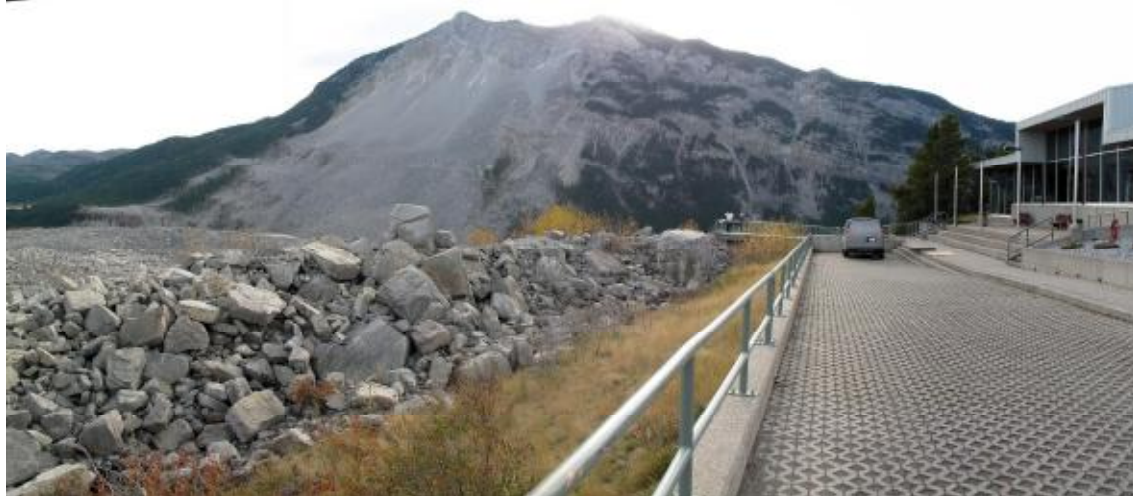
圖 11 法蘭克岩體滑動解說中心緊鄰岩體滑動的堆積區，崩落的岩塊高度最大可達 3 公尺以上。

在龜山山腳下的法蘭克岩體滑動解說中心(Frank Slide Interpretive Centre)，保留許多這場山崩悲劇的實體與影像紀錄，包括這個煤礦小鎮的興衰歷史、山崩災害解說、地質現象導覽及監測設施介紹，更保留了當時受到山崩摧毀的家俱設施，提醒吾人嚴肅的面對潛在的坡地地質災害(圖 11)。

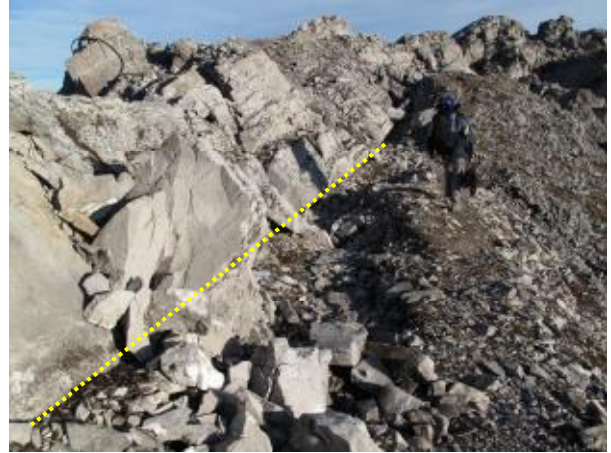
圖 13 龜山山頂上 Livingstone 層的石灰岩，黃色虛線約為層理面，岩體並受節理切割顯的破碎。

本次法蘭克岩體滑動區現場考察，承蒙亞伯達省地質調查所協助，並在天候狀況允下，搭乘 BIGHORN 公司的直昇機直接前往龜山山頂，勘查 Livingstone 層的石灰岩特徵、節理組及監測設備(圖 12-15)。

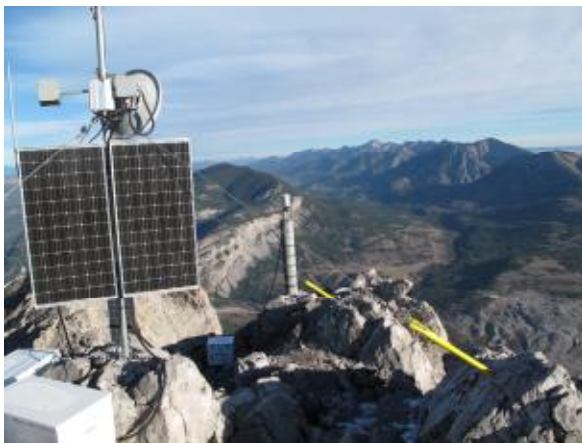
圖 14 龜山山頂上的即時監測設備及資料傳輸裝置。

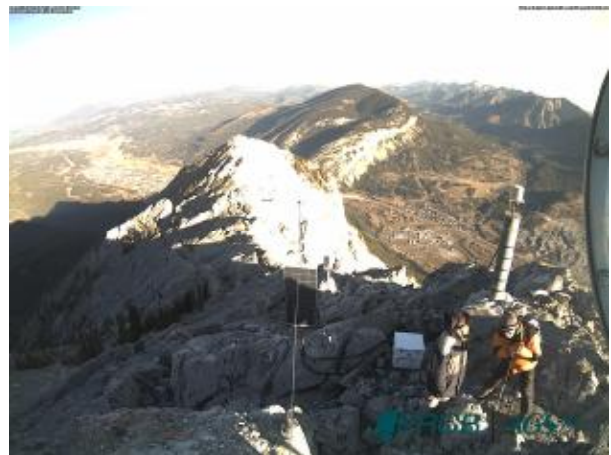
圖 15 亞伯達省地質調查所在龜山山頂上設置的 Web-cam 影像。

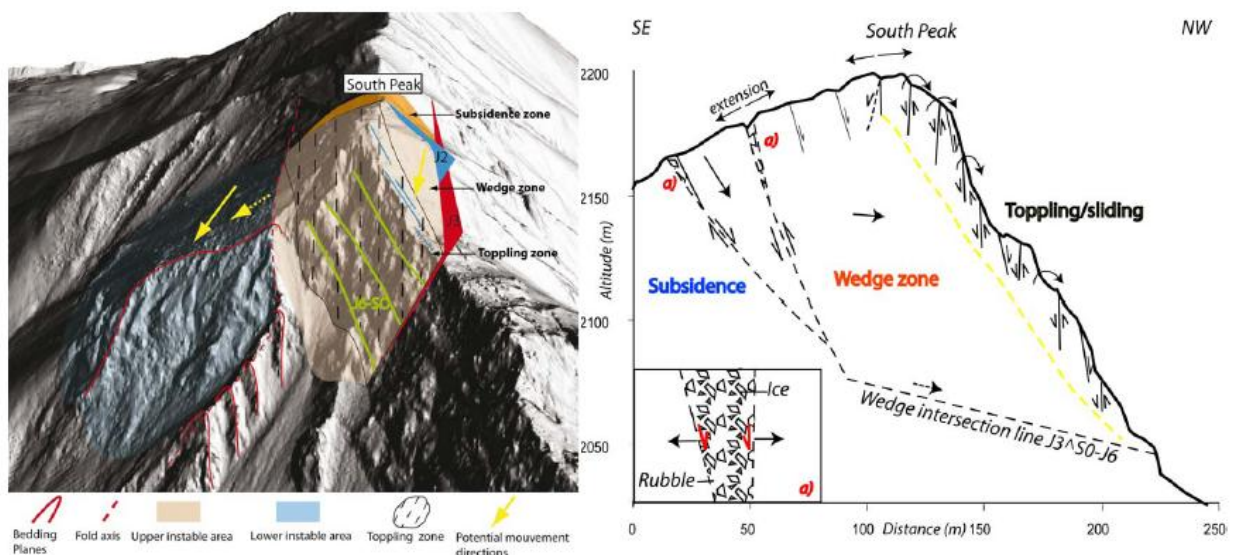
圖 17 龜山南峰的岩體穩定性受到節理組位態的影響，可能有楔形、傾翻、滑動、下陷及地表張裂等變形現象(摘自 Pedrazzini et al.未發表的簡報資料)。

為瞭解法蘭克岩體滑動區及其南側的龜山南峰、第 3 峰的山崩潛勢，亞伯達省地質調查所與瑞士洛桑大學合作(Pedrazzini et al., 2008)，利用高精度的 LiDAR 資料及地表地質調查，針對龜山的東側及西側山麓，各判釋出 5 組(含層面 S0)及 6 組節理(圖 16)，並經由運動學初步分析，認為龜山南峰的岩體穩定性受到節理組位態的影響，可能有楔形、傾翻、滑動、下陷及地表張裂等變形現象(圖 17)。

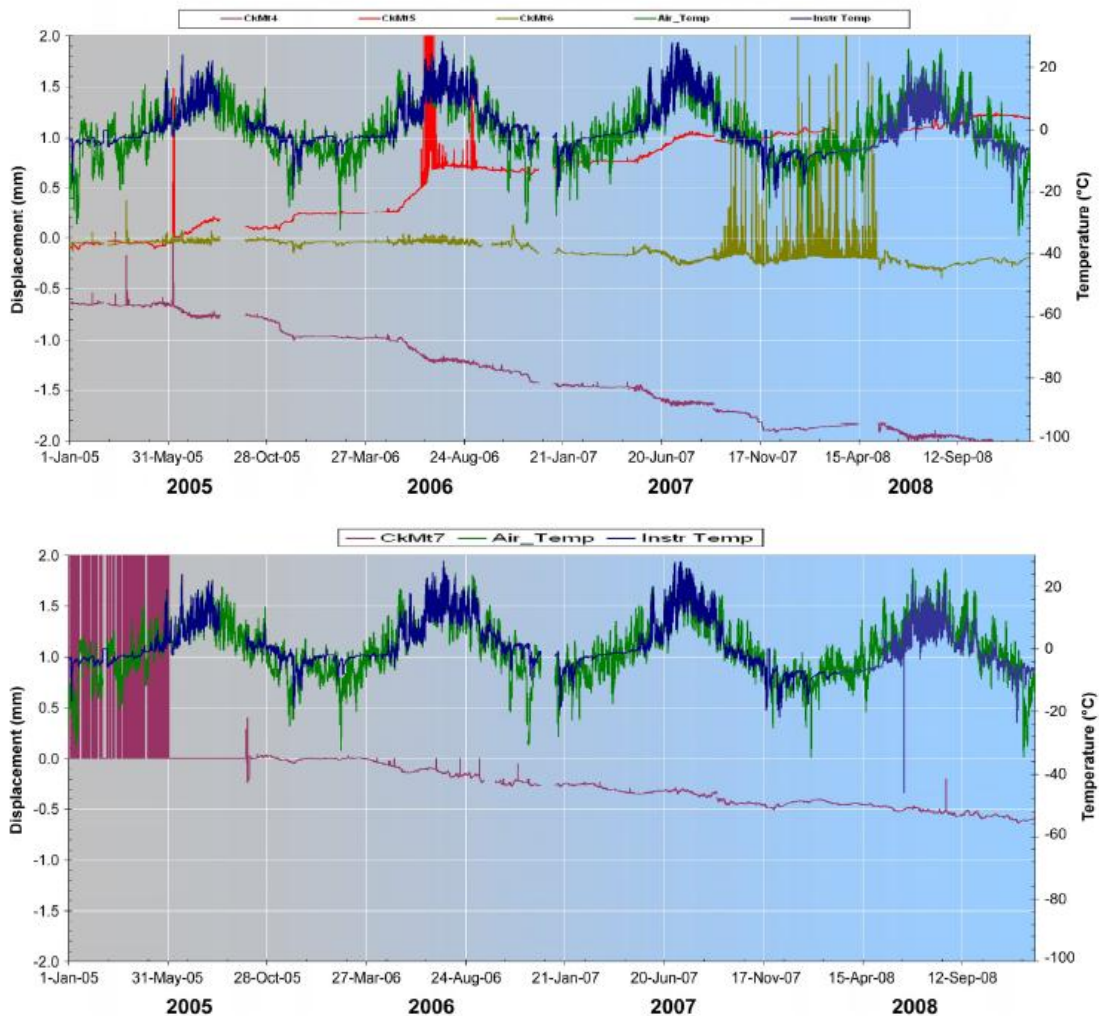
圖 22 龜山南峰及第 3 峰附近的裂縫計監測成果圖，並與地表溫度(Air_Temp)及岩盤溫度(Instr_Temp，置於孔內 0.2m 處)做比較。

亞伯達省地質調查所在龜山南峰及第 3 峰附近的監測成果如圖 22-26，監測資料整理至 2008 年底為止(Moreno and Froese, 2009)。各式基本監測裝置原則上每 15 秒讀取資料一次，每隔 1 小時傳輸監測資料至終端伺服器，並經短暫運算後即可在個人電腦的監測展示系統中呈現資料結果。從監測資料結果顯示，少部分監測設備(如裂縫計 CkMt4、CkMt7；地表伸張計 Ext1、Ext5)呈現長期緩慢變形的趨勢；但大部分的監測結果顯示龜山南峰及第 3 峰附近的岩體並未有顯著的變形現象。這些少部分呈現長期緩慢變形趨勢的監測設備，再交互比對相鄰位置

此外各式監測儀器的即時監測成果也不甚理想。置於山頂的監測或傳輸設備，不僅受到每年或每日大幅度溫差的影響，或是受到落雷的襲擊，往往導致儀器損壞並中斷監測；價格昂貴的微震測站均已受雷擊而損壞。野外的降雨、降雪及潮濕的空氣，往往造成電子儀器感應不良，造成雜訊(如圖 22 中裂縫計 CkMt6 在 2007 年至 2008 年間的異常訊號、圖 26 中岩盤傾斜計 Tilt3 在 2005 年至 2006 年間的異常訊號)。dGPS 在水平方向上的監測成果，每日資料的解算成果誤差範圍仍超過 1 公分；全測站的反光稜鏡誤差範圍也接近 2 公分(該全測站監測儀與反光稜鏡的距離約 2 公里)，並常受到大霧、降雨、降雪等天候因素導致無法量測。

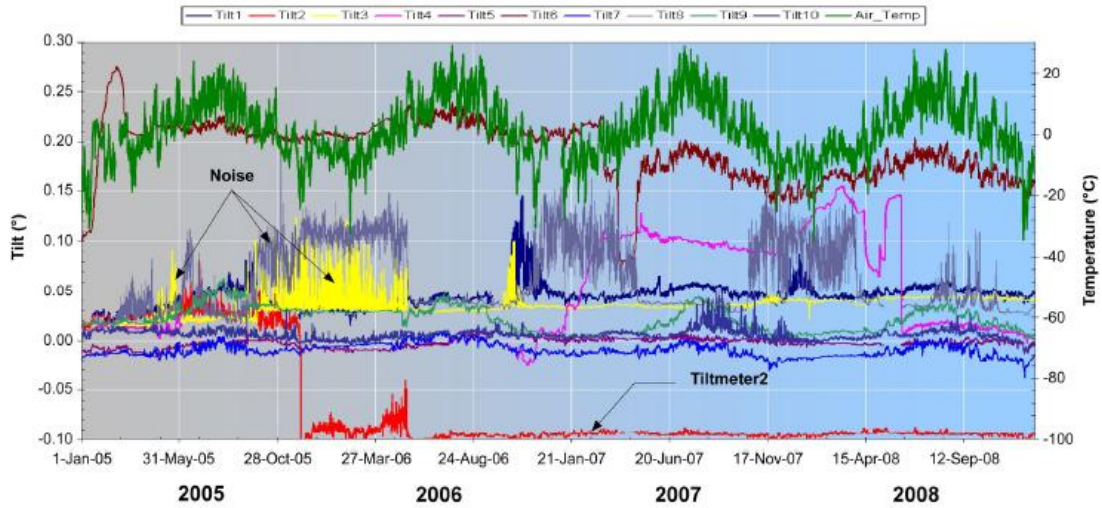
圖 23 龜山南峰及第3峰附近的岩盤傾斜計監測成果圖，並與地表溫度(Air_Temp)做比較。

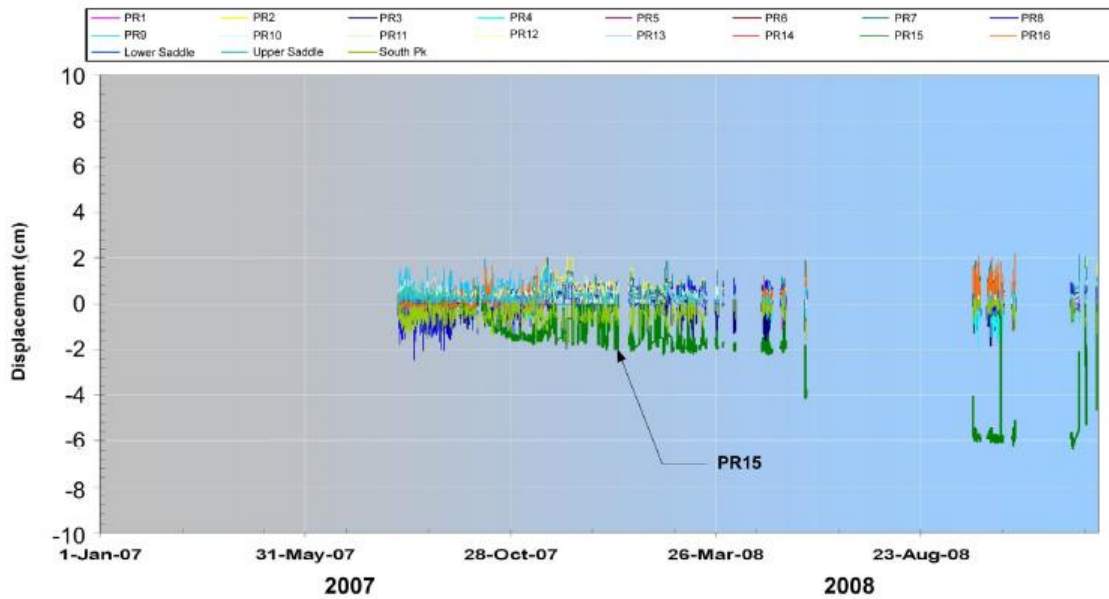
圖 26 龜山南峰及第 3 峰附近的全測站反光稜鏡監測成果圖。

附近的監測成果，發現可能並非反映真實的大規模岩體變形現象，因為相鄰的監測設備(如 dGPS)並未顯示類似的位移變化；全測站反光稜鏡 PR15 更被認為是裝置在一處不穩定岩石上，導致大幅度的位移。

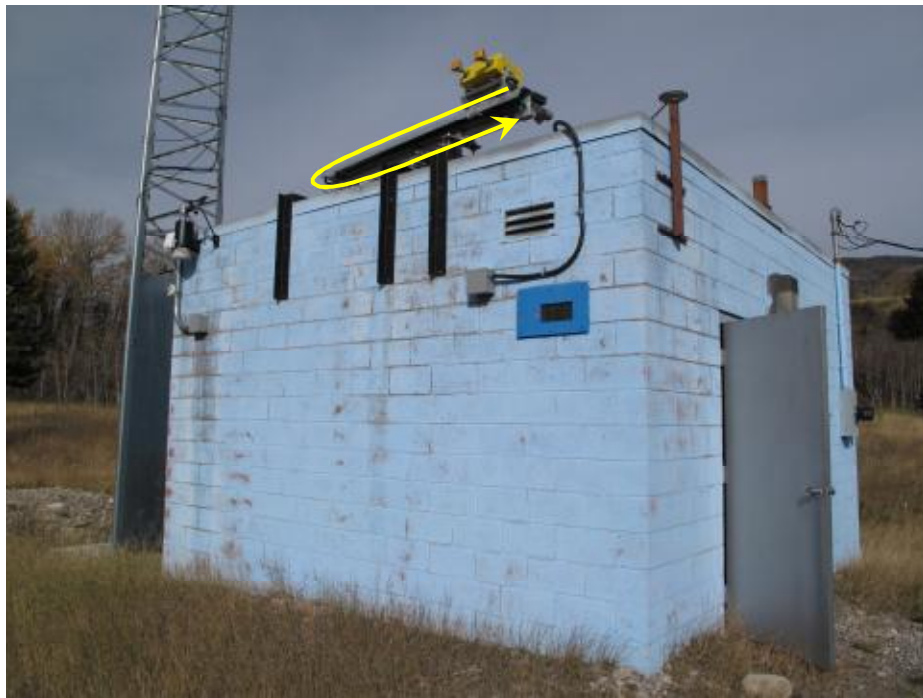
圖 28 置於屋頂上的地面干涉合成孔徑雷達(Ground-Based InSAR)掃描設備，每 5 分鐘掃描一次後會自動返回原點，重覆掃描(攝於 2010 年 10 月 18 日)。

範圍有不錯的成果(Mei et al., 2008)。在法蘭克岩體滑動區的崖錐及影響區範圍最東側，地底下分別為 Frank 煤礦及 Bellevue 煤礦的廢棄坑道，利用 2004 與 2006 年衛星影像進行 InSAR 分析量測，發現這些地方均有地表下陷的現象，每年下陷量最高達 4mm(圖 27)。近期亞伯達省地質調查所並與加拿大亞伯達大學合作，利用地面干涉合成孔徑雷達(Ground-Based InSAR)方式進行坡面的地形掃描，每 5 分鐘掃描一次，期望利用這項新科技進行即時監測工作。目前該項技術仍在嘗試中。

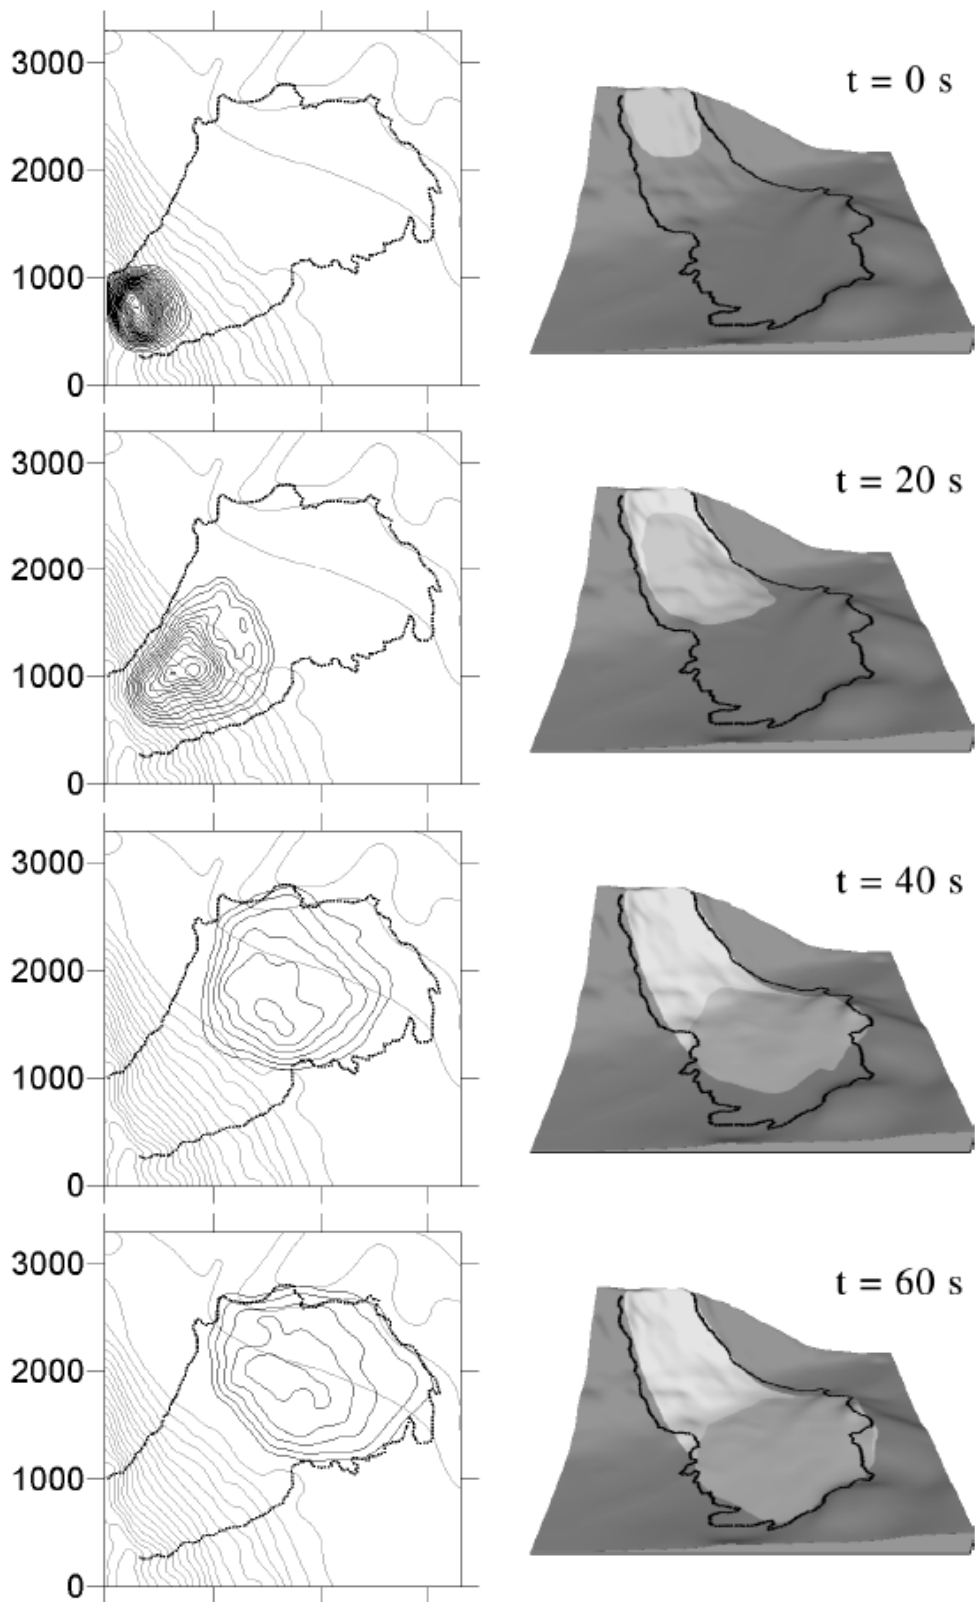
圖 30 利用 DAN 3D 進行亞伯達省法蘭克山崩的境況數值模擬，模擬結果與實際山崩影響區範圍大致吻合。

McDougall, 2009)，因此對於變形量相對較小的深層岩體滑動較不適用，而適用於大規模、快速流動、移動距離長的岩崩或土石流。亞伯達省法蘭克山崩也曾利用 DAN 3D 進行境況數值模擬(Hungr and McDougall, 2004)，採用基底阻抗 $\phi_b = 14^\circ$ 、內摩擦角 $\phi_i = 40^\circ$ 計算後，模擬結果與實際山崩影響區範圍大致吻合(圖 30)。從相關案例的回饋分析來看(Hungr Geotechnical Research, 2008)，山崩體積越大者，具有較低的基底阻抗角度(圖 31)，也表示會有更遠的傳輸距離(travel distance)。

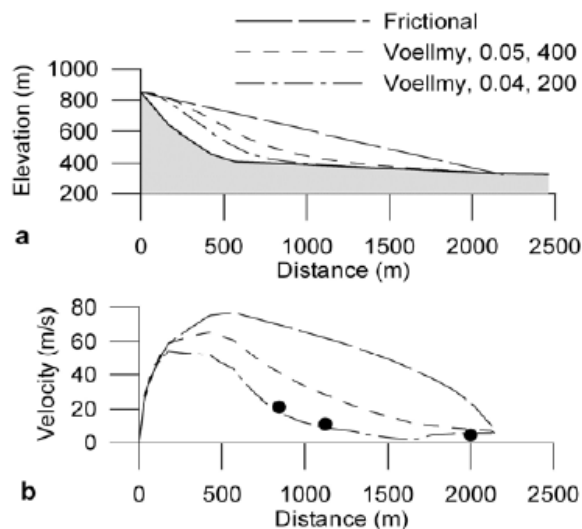
圖 32 圖示 DAN 3D 以近似流體(equivalent fluid)的處理方式來模擬真實繁複的岩崩或土石流地質狀況。

在質流學的計算中，很重要的是滑動體的能量轉換方程式，也就是滑動體由山頂崩落滑下的過程中，位能及動能間的轉換方式。一般若採用 frictional 模式，位能及動能間的轉換方式是呈線性(如圖 32)；但經由相關案例回顧(Hungr et al., 2005)，Voellmy 的能量轉換方式會較為合理，可避免岩崩或土石流的移動距離或速率被高估，最大土石堆積深度的位置也會較接近山崩處。(McDougall and Hungr, 2004)

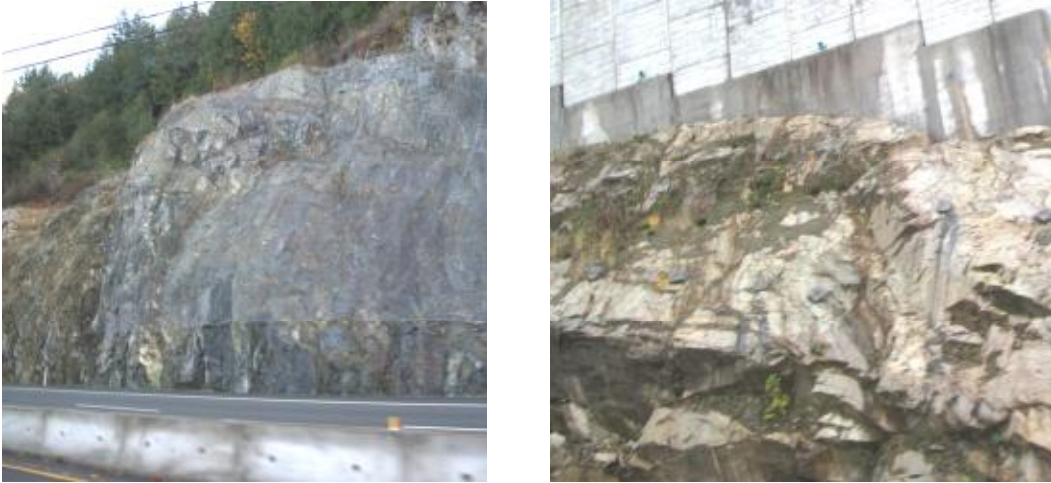
圖 40 卑詩省海天廊道道路邊坡所設置的防落石網(左)及岩釘(右)，攝於 2010 年 11 月 2 日。

人數約佔 15%。由於該廊道有鐵路、公路通過，在經濟運輸上具有重要的地位，因此加拿大政府及卑詩省政府對於該廊道地工災害的整治與預防，投入相當多的調查與整治工程。從相關文獻回顧 154 件曾發生的山崩事件(Blais-Stevens and Hungr, 2007)，海天廊道發生山崩的種類包括：落石、岩崩、岩體滑動、岩屑崩滑、土石流及海底山崩(圖 38)；其中落石災害及岩體滑動災害是最難預防、卻也最易致災的山崩類型。在 1964 年在 Brunswick Point 附近(圖 38)，由於公路切過陡峭的花崗岩邊坡坡趾，而花崗岩解壓節理的傾向又與邊坡同向，在坡腳被切斷的狀況下，造成花崗岩產生順著節理面的平面型岩體滑動(translational rockslide)；在 2008 年相同位置附近又再產生一次平面型岩體滑動，造成鐵公路交通中斷(圖 39)。雖然大部分的邊坡都已設置防落石網或岩釘，以防範落石災害；但對於岩體滑動則仍難以預防。

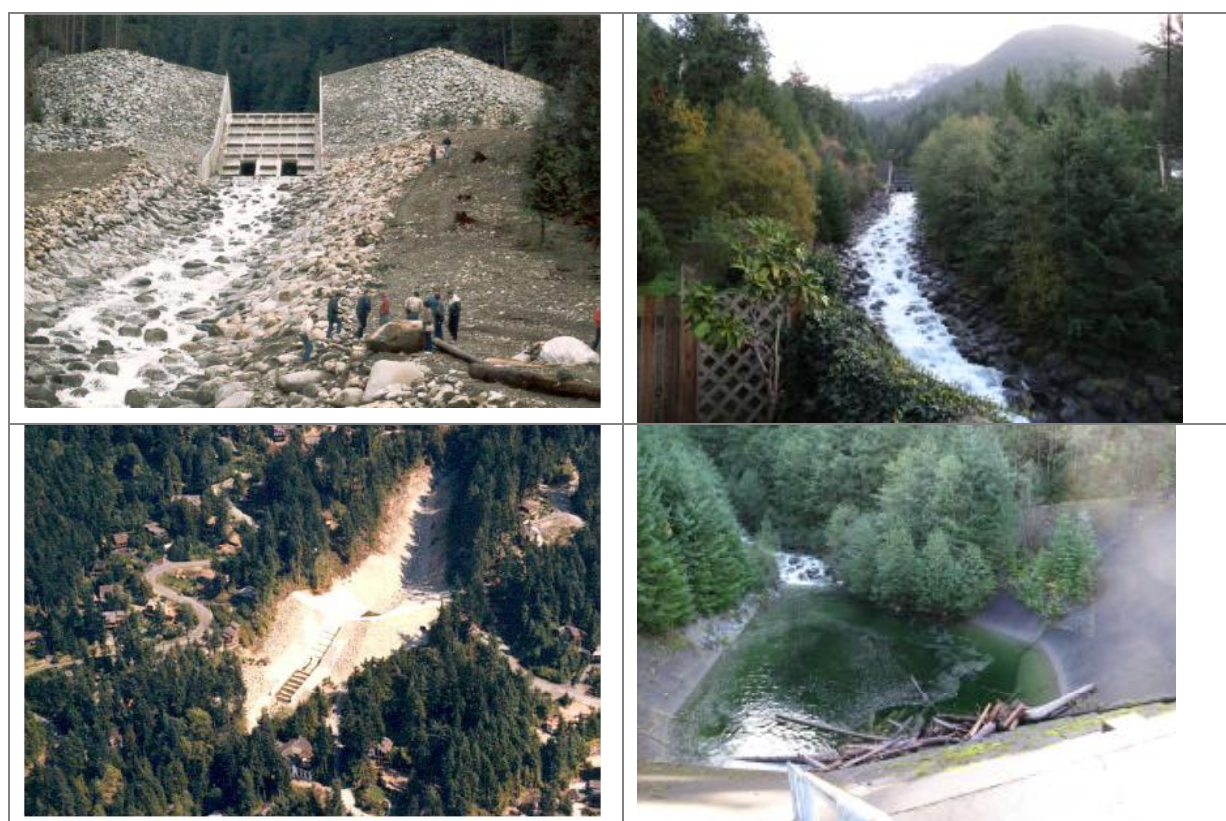
圖 41 Harvey Creek 的沈沙滯洪池概況，圖左上及圖左下攝於 1995 年(Couture and VanDine, 2004)，圖右上及圖右下攝於 2010 年 11 月 2 日。

野外考察部分則前往海天廊道上 Harvey Creek 及 Alberta Creek 的土石流治理工程(圖 38)。Harvey Creek 的集水面積約 700 公頃，主流長度約 5.25 公里，發源自海拔 1646 公尺高的獅子峰(the summit of Lions)。主流陡峭，至下游的扇狀地坡度大幅變緩，坡度約 13-14 度。該溪溝在 1969、1972、1973 及 1981 年均發生過土石洪流，並在 1981 年發生土石流溢流，土石方約 7 萬立方公尺，造成 30 處民宅與公路、橋樑受損。卑詩省運輸處(BC Ministry of Transportation)於 1985 年在此溪溝中設立一座沈沙滯洪池，設計容量達 6.8 萬立方公尺(表 3，圖 41)，並在池底設置溢洪道(spillway)，做為平常溪流正常排水(Couture and VanDine, 2004)。

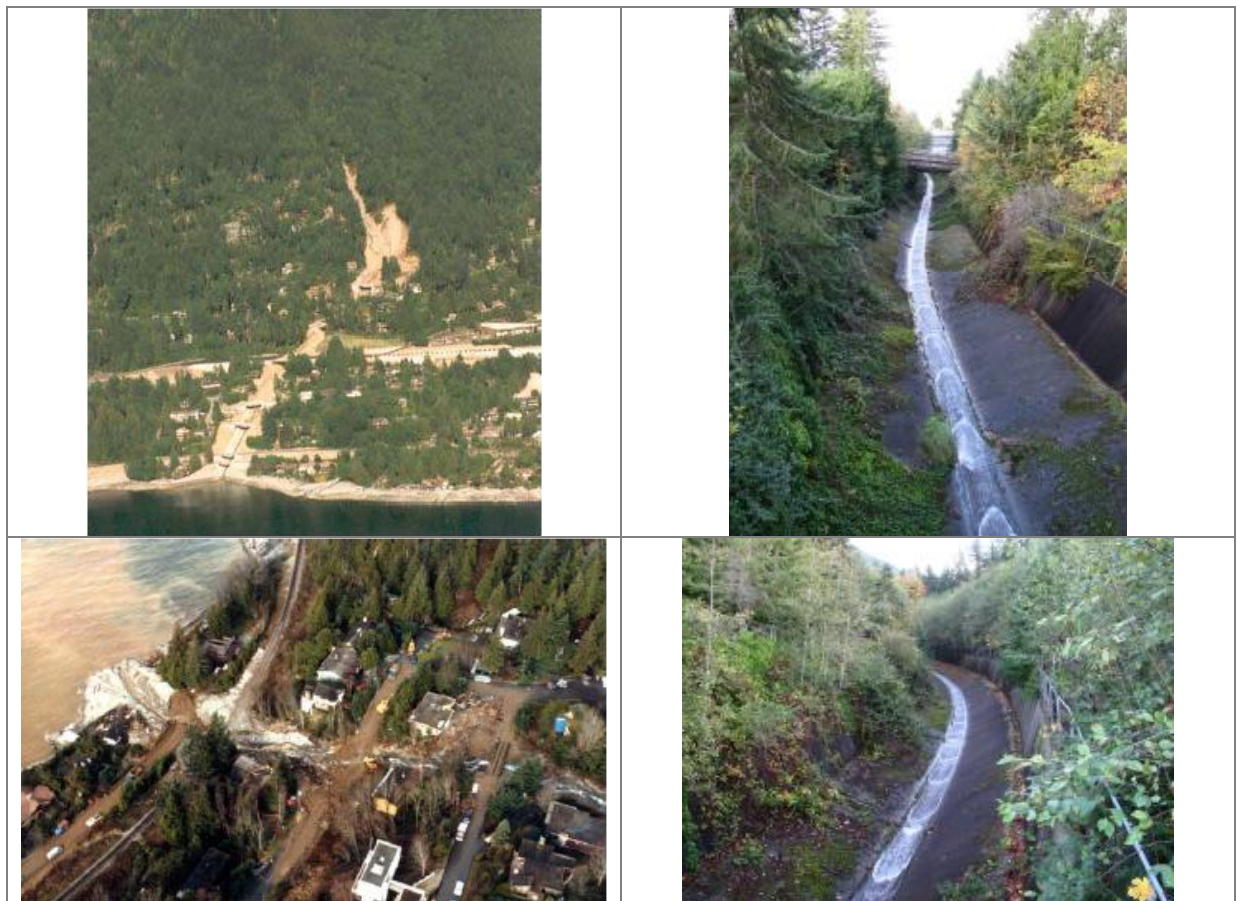
圖 42 Alberta Creek 概況，圖左上及圖左下攝於 1995 年(Couture and VanDine, 2004)，圖右上及圖右下攝於 2010 年 11 月 2 日。

Alberta Creek 是一條很陡峭、集水面積較小的溪溝，集水面積約 120 公頃，主流長度約 2.6 公里，坡度約 16-24 度。在 1982 年及 1983 年均發生土石流及土石洪流，其中 1983 年的土石流肇因於中游 1 處小規模的山崩。由於土石流量不大，因此土石流的整治並未設置沈沙滯洪池，而是疏浚並降低河床高度(包括入海處的海底河道)，並將溪溝以光面混凝土處理，以加速排水及排沙速度(表 4，圖 42)。

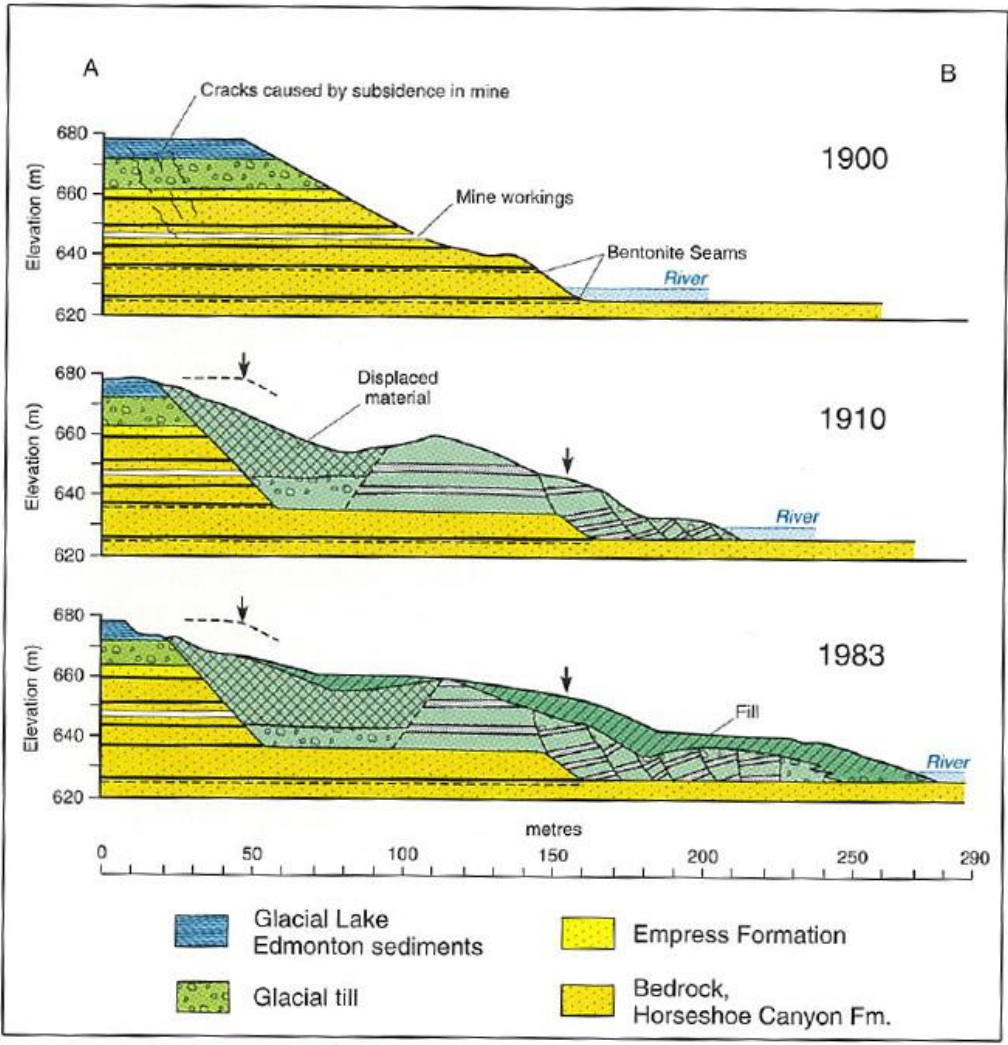
圖 44 愛特蒙頓 Grierson Hill 山崩平面圖(上圖)及剖面圖(下圖)(Edmonton Geological Society, 1993)。

另一種愛特蒙頓的土工災害，是廢棄煤炭坑道引致的地盤下陷問題，其中一處最大的山崩案例是發生在 1901 年的 Grierson Hill 山崩。這處山崩也是位於一處攻擊坡，寬度約 500 公尺，長度約 200 公尺(圖 44)，主要由水平層狀的未固結沈積物所構成，包括黏土、砂及冰磧土(till)等，其下方則為白堊紀的基盤岩層，屬於沈積岩，岩性為砂岩與頁岩互層、泥岩並偶夾薄煤層及膨潤土層(bentonite)(Edmonton Geological Society, 1993)。該山崩可能肇因於 1901 年的豪雨，但之後持續緩慢的滑動了很長一段時間，至 1915 年止滑動距離超過 2.5 公尺。由於該山崩的下方基盤岩層中，曾有煤礦的開採，據信至少有 9000 噸的煤礦自地底下挖掘送出，因此該山崩的原因，可能是煤礦挖掘後的存留空間，引致地表下陷，並將岩體向側邊推擠；基盤地層中有多層膨潤土層並分布在不同深度，是個強度較弱的關鍵地層，可能有數個滑動面在這些膨潤土層中發育。目前該山崩經多年整治，包括擋土排樁、排水孔及地表回填，目前已呈穩定狀態(圖 45)。

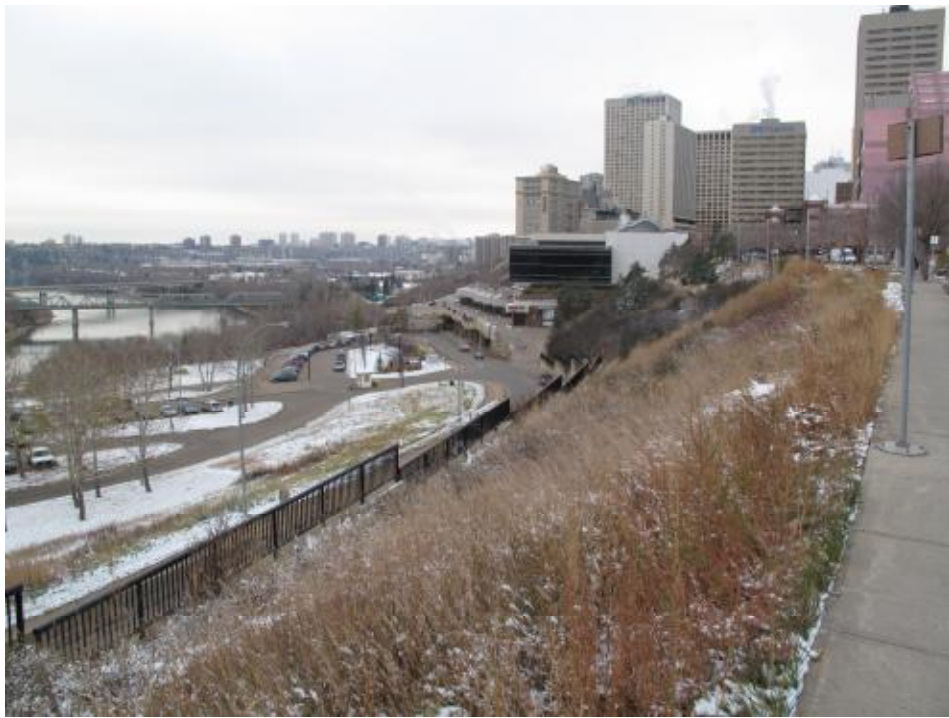
圖 45 愛特蒙頓 Grierson Hill 山崩經整治後現況，原址並已新設國際會議中心(攝於 2010 年 10 月 27 日)。

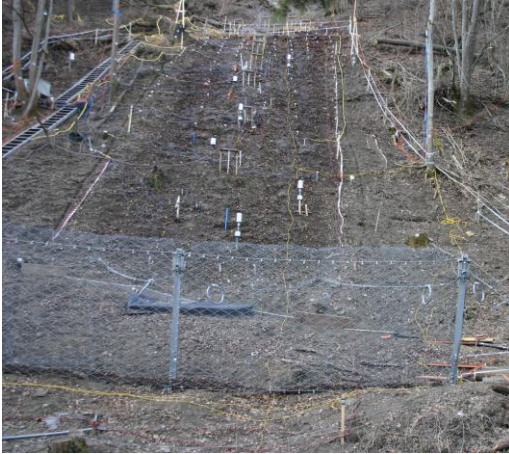
Instrumented slope in Rüdlingen, SH.

15, 30, 60, 90, 120, and 150 cm below the ground surface over the slope (Askarinejad et al. 2010) including jet-fill tensiometers, TDRs, Decagon TDRs, piezometers, soil temperature sensors, deformation probes, earth pressure cells, acoustic sensors and rain gauges.

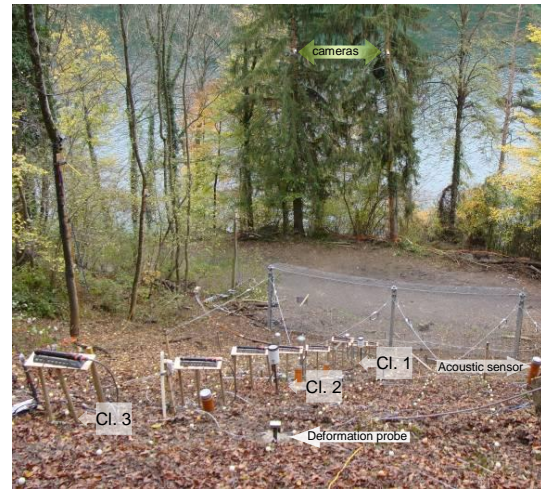
Location of instrumentation clusters (Cl. 1 – 3), the sprinklers and the photogrammetry cameras.
