100 年度執行大阪場站設施檢查 出國報告

服務機關：民用航空局

派赴國家：日本/大阪

出國期間：100.05.30 – 100.06.02

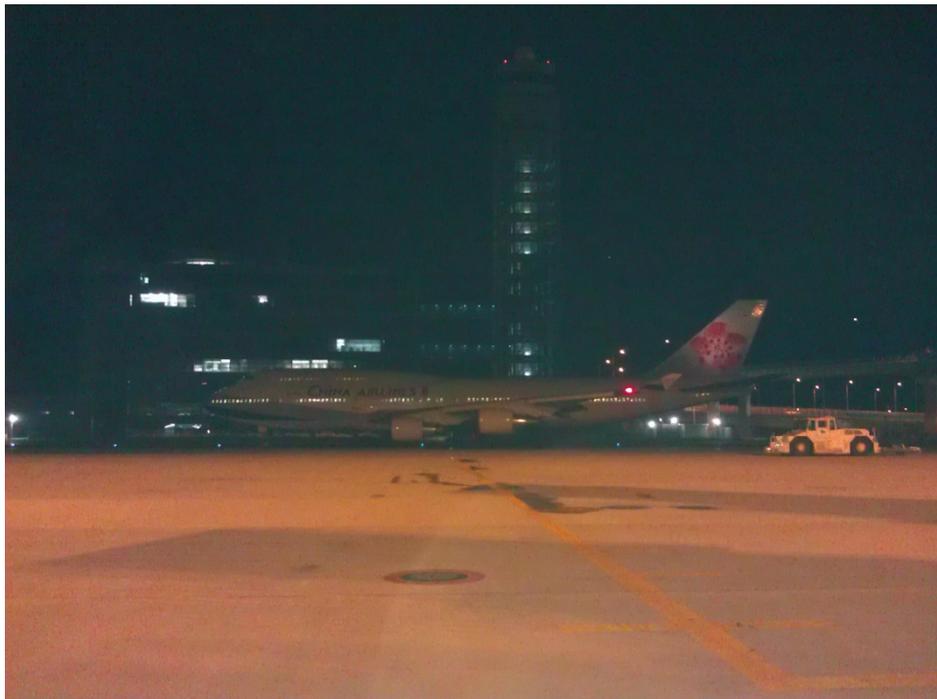
圖三 夜間機坪檢查

05 月 31 日執行 CI-157 B-18251 B747-400 航班夜間停機坪作業檢查，檢查情況如下：

本日查核無異常情形發現。

- 2) 飛航組員證照、飛機緊急裝備、飛航文件、航機證照抽檢均正常。機坪作業及裝備檢查正常。
- 3) 機務代表王凱弘(A/E)，證照檢查正常。
- 4) 機坪地勤代理 JAL 作業含加油、裝載、停機坪車輛活動等，均運作正常。查閱前項人員所持過境檢查工單，相關項目均已蓋章簽證。
- 5) 機艙內緊急與救生裝備檢查正常。
- 6) 機外檢查正常。

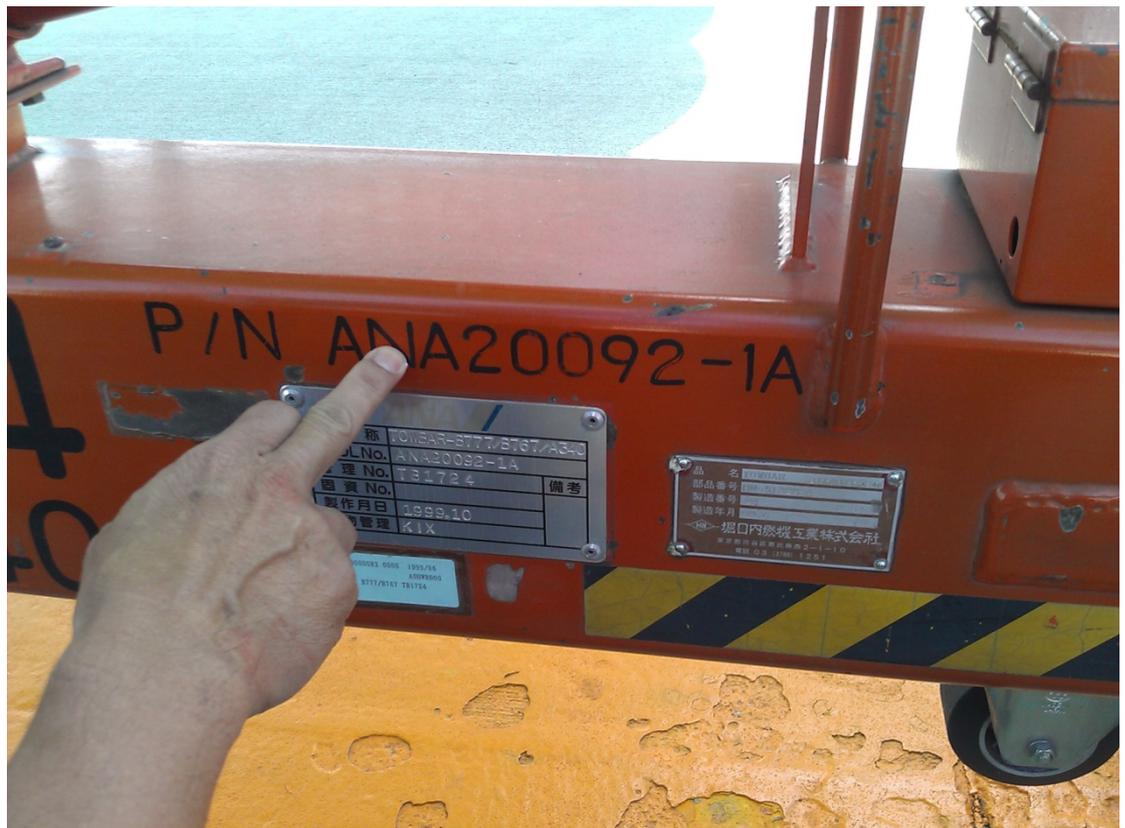
圖 四 確認 ANA 自製之航機拖桿是否獲得日本當局許可

- 3) 本航班所置放角錐數量同公司規定。
- 4) 本航班所使用之航機拖桿為 ANA 自製多機型通用型，其上並無標明適於 A330 機型使用，經詢問 ANA 並調閱文件後確認此拖桿經日本當局許可、認證，且適用於 A330 機型使用。
- 5) 長榮航空 3 年 1 度大阪外站查核由澎俊大課長與貨運邱副課長協同執行航、機、運務與危險物品、保安等 5 大領域。長榮澎俊大課長對載重平衡計畫與手提隨身行李計畫之知識良好。
- 6) 長榮貨運邱副課長適職性強，執行裝載貨運查核詳實，經現場視查 ANA 配合長榮使用 eWBS 系統印製裝載計畫，避免手抄裝載計畫之人為疏失可能。
