公務出國報告
(出國類別：其它)

達運輸 100 年計畫型隨輪船況訪查

服務機關：台灣中油股份有限公司

摘要

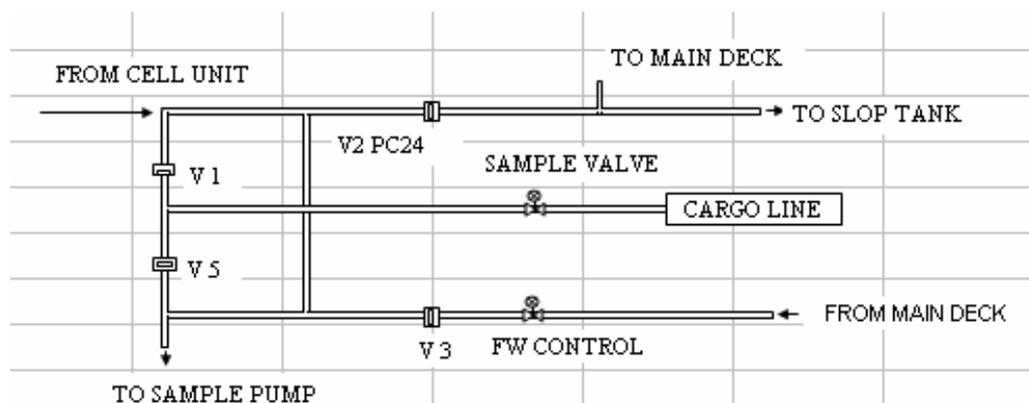
但後續再與船長及大副討論後，認為下次測試可加強的地方為除了確認閥是否會自動開啟及關閉外，在測試過程中可手動輸入較低船速及較大卸貨速率、較大 PPM 等參數，以便順便測試保護裝置是否啟動，PC30 是否會立即關閉等，下述為簡單示意圖及相關閥件開關情況可參考。

VALVE NAME	TEST RUN	BACK FLUSH	CALIBRATION	MONITORING	STAND BY
V1 BACK FLUSH	CLOSE	OPEN	OPEN / CLOSE	CLOSE	CLOSE
V2 (PC24) TO SLOP TANK	OPEN	CLOSE	OPEN / CLOSE	OPEN	OPEN
V3 CONNECT FW	OPEN	OPEN	OPEN	CLOSE	CLOSE
V5 CONNECT FW	CLOSE	CLOSE	CLOSE	OPEN	CLOSE

由於 ODME 之攪拌器馬達設計在機艙，因此測試時需要機艙與甲板同時配合，相關閥件特別是通往 SLOP/P 的 PC24 與 PC30 排外閥是否可以自動連動，才為測試重點之一。

1. 開啟電源及各所需空氣閥及甲板 SAMPLE 用淡水閥
2. TEST RUNNING：測試系統是否正常，在 PPM 自動模式下及用淡水測試，直接排入污油櫃 (SLOP TANK)，無時間之設定，測試完畢後可按再中止
3. START CALIBRATION：分析儀歸零，以淡水經取樣泵再經光學分析儀校正，泵出之淡水先排至取樣管，經設定時間後換排至污油櫃 (SLOP TANK)，校正時間設定為 7 分鐘。
4. 開始模擬排洩後 PC30 閥開啟，開始排放洗艙水，但通常船上以用盲板將其盲住故不會有實際排放的風險。
5. BACK FLUSHING：當系統使用完畢，在停止前必須執行沖洗動作，以清洗取樣分析儀及管路之油污，以上動作完成後結束本次測試。

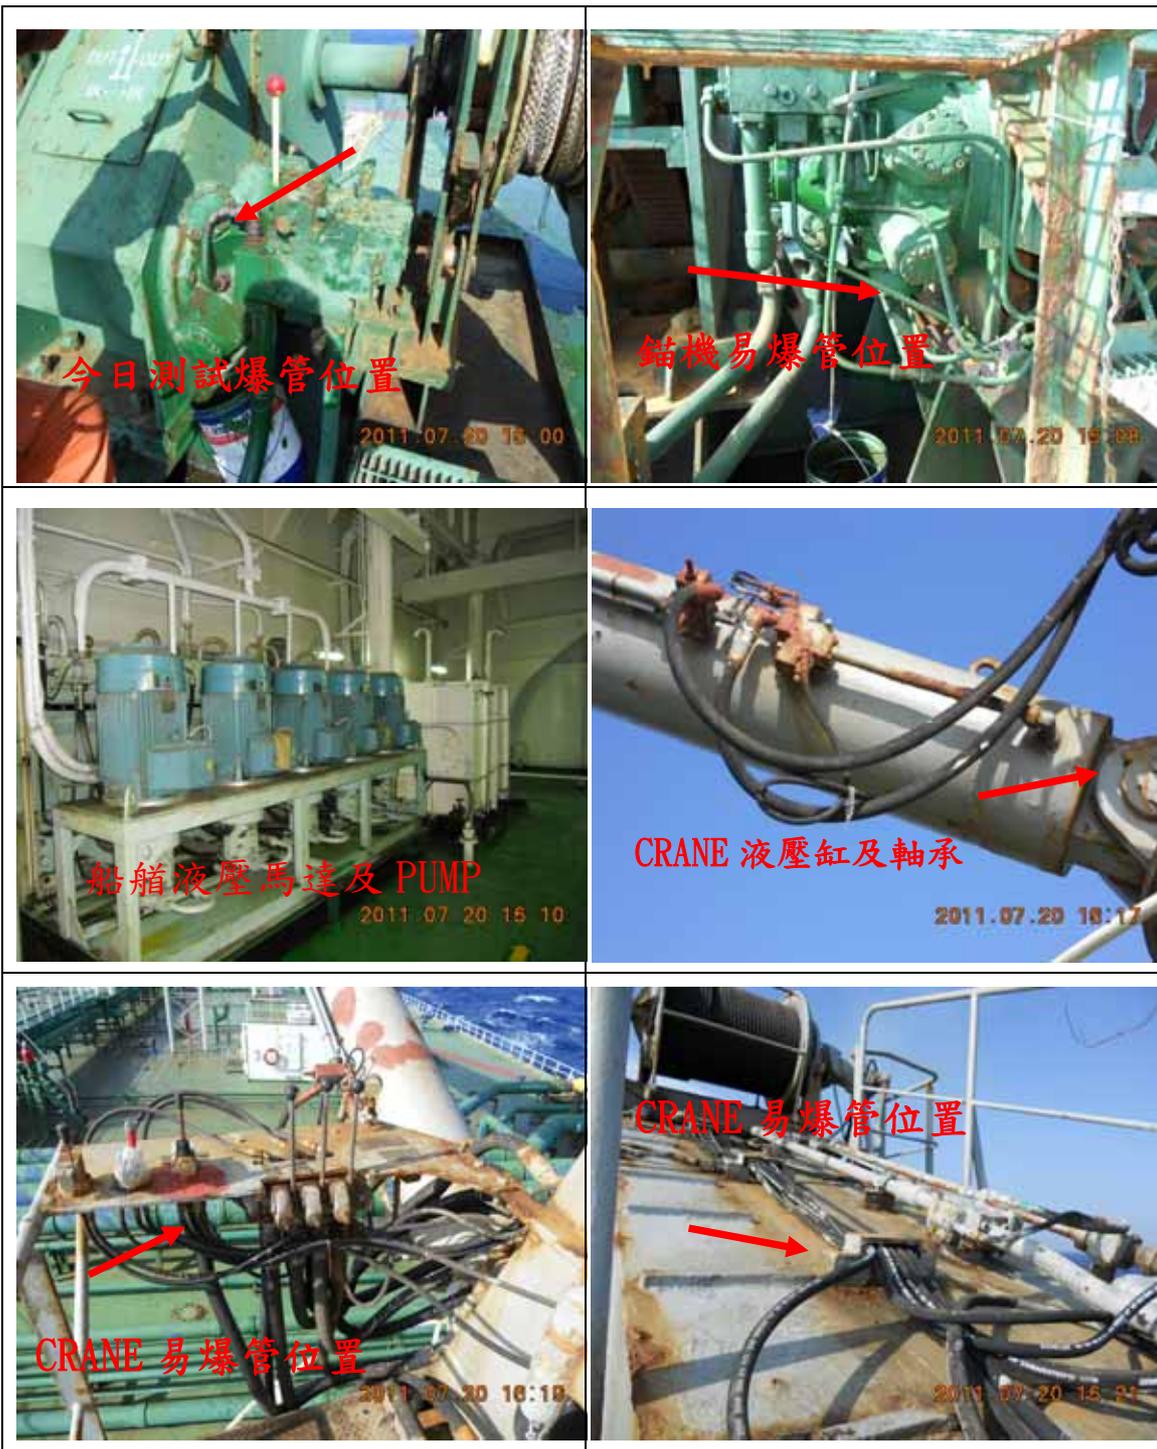
該輪 hose crane 與 15 萬噸最大不同點在於其升降方式使用油壓桿作動原理，與 15 萬噸使用 wire lashing 升降方式不同，近年來也陸續發生高壓軟管破裂、接頭漏油等事故，09 年因驗船師認為油壓缸連結軸承有歪斜及油壓缸漏油問題，因此委由航修商進行將整根左舷油壓缸送至岸上進行維修後，目前也較無重大問題產生，但相關軟管及接頭船上仍因備便，以便損壞時可立即進行更換，另外關於三組 LIMIT SWITCH 也應該定期測試，已維護操作安全，相關照片如下所附。

最後針對本輪糧食吊車進行學習，該糧食吊車由於高低速使用電磁離合器來作為驅動媒介，因此時常造成操作問題，經原廠鐵牛公司協助檢修後，目前問題為煞車耗損過快，但經船上電磁師修改螺絲孔洞調整後，目前情況也已經改善，但仍需教導船員於操作時需停止時若處於高速運轉狀態時，務必要先切換至低速後，再將其停止避免造成高速煞停時煞車之耗損，目前船上希望待解決項目為該段軌道因使用年限已高，目前軌道上已經有三次耗損嚴重，導致作動齒輪無法密合，通過上述位置時均船員均需協助使用皮帶拖拉才可通過軌道，最大影響在於屆時若吊掛如 liner 等大型重物時可能會有無法通過疑慮，因此船長及輪機長建議可加大糧食吊車滾輪或者更換軌道等方式著手，此部份在煩請考量。

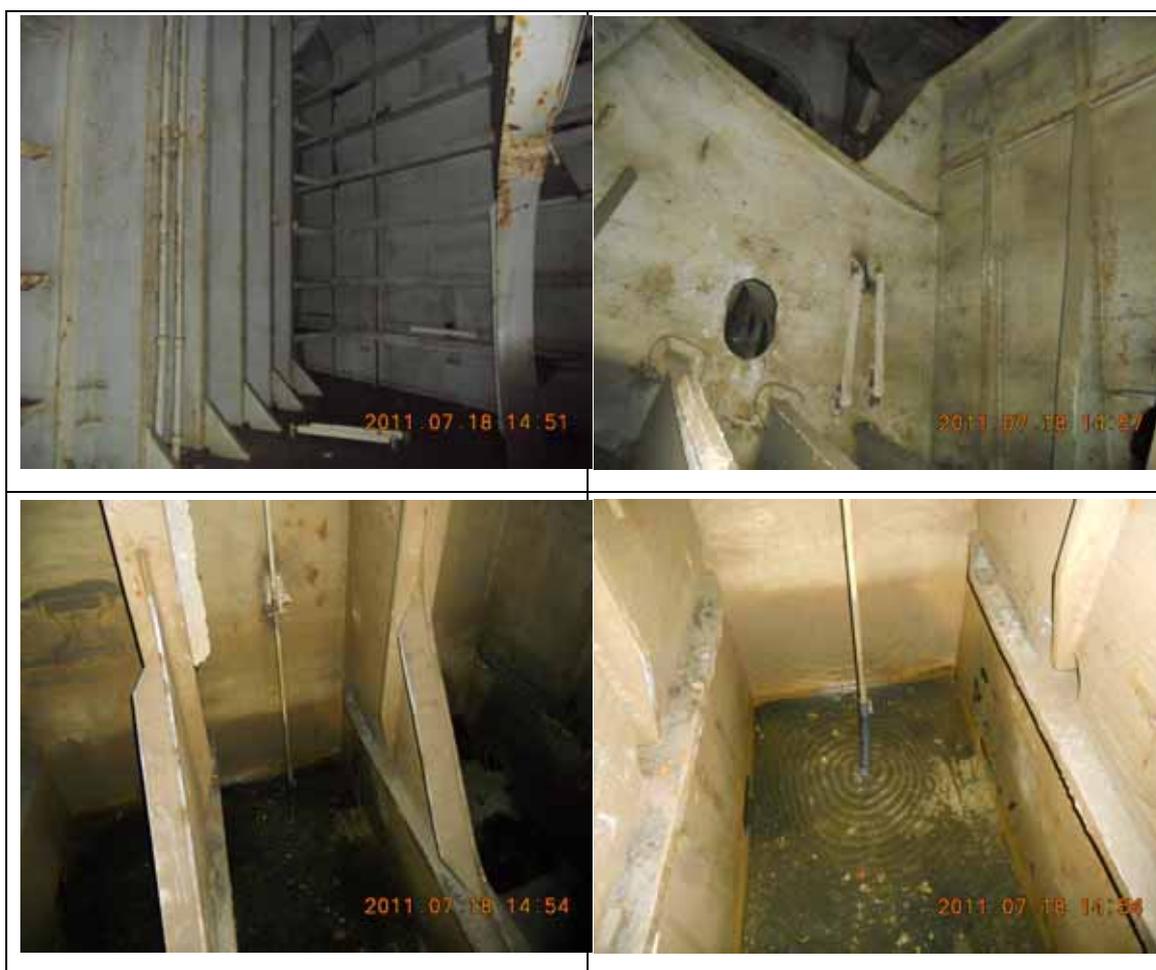
本日配合大副派工進行船艙 FOREPEAK 水呎檢修，一同進入 FOREPEAK 檢查，其與 15 萬噸構造較為不同的為從入口下去後，需要再經過橫向的 MANHOLE 才可往下，下去後基本上結構基本上與 15 萬噸差異不大，檢查後去年塢修保養後至今相關艙壁情況均相當良好，僅有上半部未壓水區域有部分銹水產生，銹蝕情況基本上大致良好。

並開始至艙底進行水呎檢修工作，前航次大副已經請水手部同仁進行該區域清潔工作，但由於測深管還是堵塞無法顯示，因此將管路切斷 30CM 後再進行清通作業，順利完成工作，主因為之前常年以來水艙打砂後的砂堵塞所造成，但由於該原理為利用空氣壓差與水壓力差換算後將訊號回傳 C.O.C 得到目前液位高度，若將管路剪斷 30CM 則雖然可以顯示，但會有水位不準的問題，因此目前採用方法為將原本管路加一段塑膠管，以便讓壓差基準與原來相同，此類型水呎無法顯示問題通常為空氣管路堵塞所造成，此檢修方法可作為爾後其他船舶自行檢修參考，相關照片如下所附。

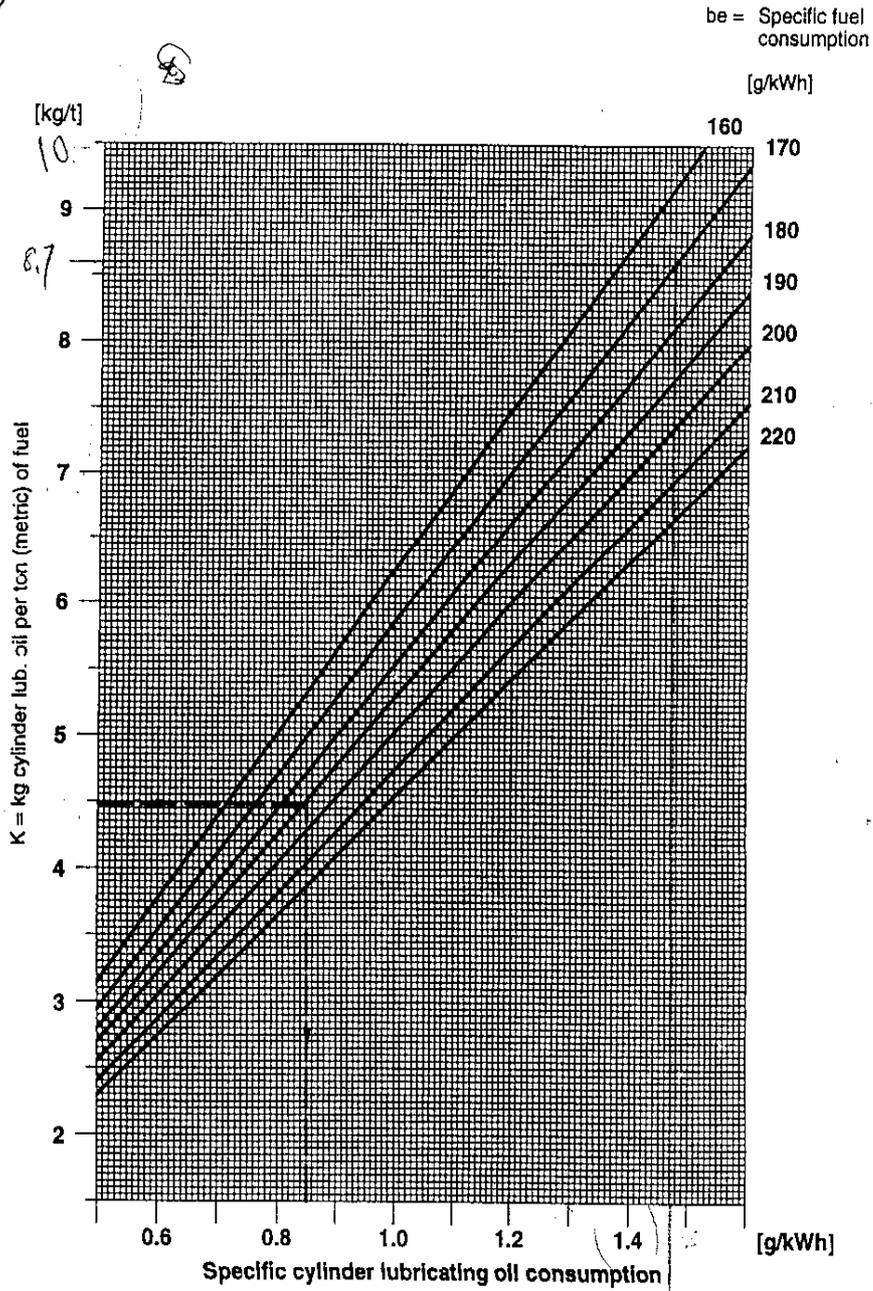
7218-2/A1

- (1) Load 5.95 rpm 59.78 利用 $p=1*r$ 查表後可得到主機出力大約量測馬力
 $17380ps * 1.015 = 17640.7$ (實際馬力)
- (2) 計算燃油消耗率：每小時耗量約
 $2480(\text{liter}) = 2480 * 0.9006 * 1000(\text{ton-g}) / 17640 = 126.6 \text{ g/bhph}$
- (3) 計算 K 值對照附件 7218/A1(縱軸) = 每公斤潤滑油/每噸燃油
 每天消耗潤滑油 $560 \text{ Liter} * 0.923 = 516.7 \text{ kg/day}$ ，每小時消耗燃油
 $2480 * 24 * 0.9006 / 1000 = 53.6 \text{ ton/day}$
 $K = 553.8 / 53.6 = 9.6$
- (4) 計算 be 燃油消耗(g/kwh)參考附件 7218/A1(斜率) = $126.6 * 1.346 = 170 \text{ g/kwh}$
- (5) 可得到潤滑油消耗參考附件 7218/A1(橫軸)(g/kwh) = $1.58(\text{g/kwh})$
 $1.58 / 1.346 = 1.17(\text{g/bhph})$ ~ 即為目前達運輸潤滑油消耗情況

上述兩者比較建議以查表方式較為準確因此建議請船上爾後計算應以查表方式較為精準，依目前消耗量有較標準值高一點，但仍應該屬於合理範圍，建議輪機長到港後開立下空間檢查後再決定是否需要調小。

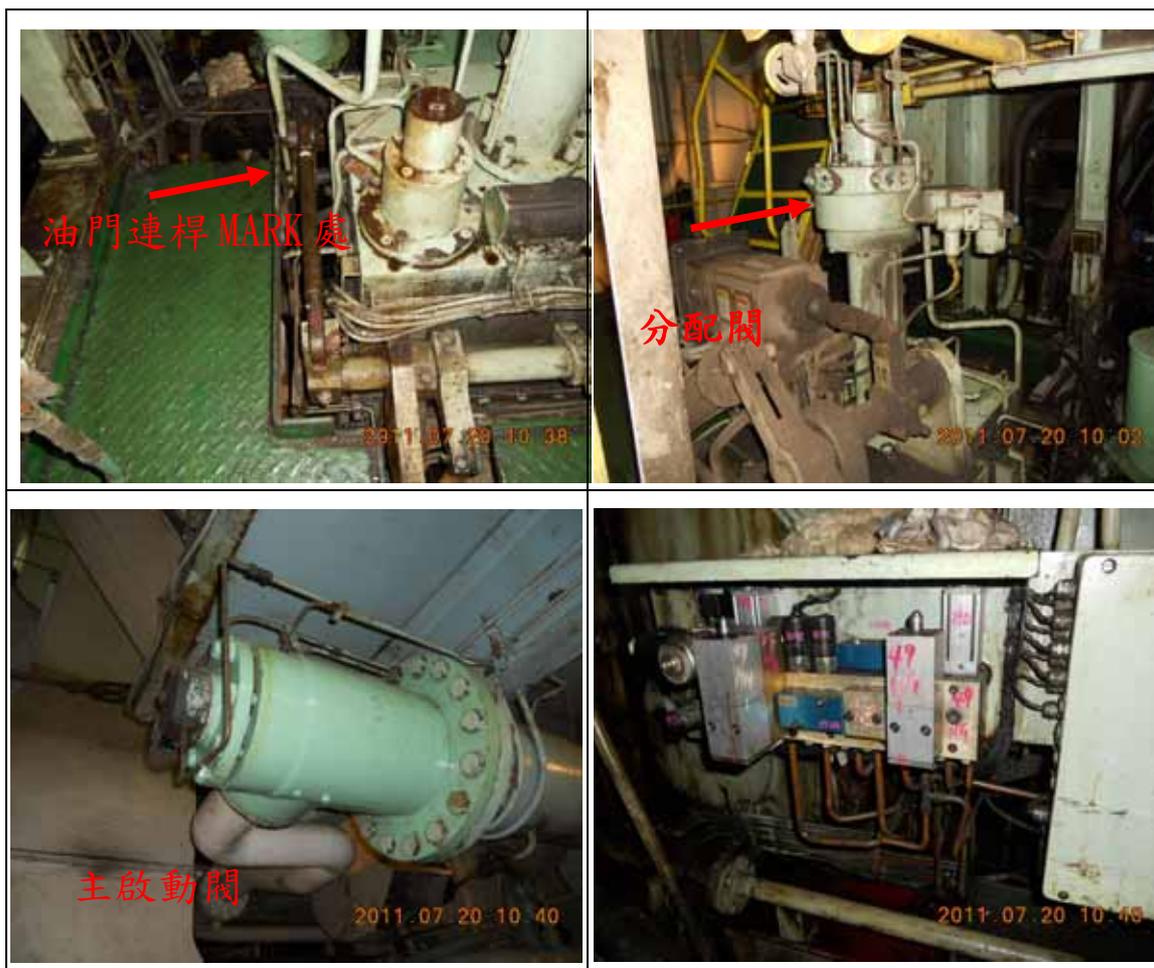
另外也由於本輪之空氣主啟動閥與倒頭閥均較 15 萬噸縮小許多，因此發生在此部分的故障不多，僅有發生過 19HA. 19. HB. 23HA 等三通電磁閥因膠著故障，導致進入分配閥之空氣不足，主機無法啟動，閥件本身發生故障機率不高，其餘均為部份電磁閥膠著造成居多，如正倒車控制桿下方 49HE 因壓下後無法復歸，導致主機僅能使用倒車無法正車啟動，機控室油門桿下方 130HE. 130HD. 130HC 等三顆電磁閥也會常有膠著狀況發生，相關控制閥件雖於兩年半依照廠家建議週期進行大修，但平常控制空氣品質的維護更相當重要，已延長各電磁閥件壽命，本輪空氣乾燥機狀況良好，空氣瓶疏水情況也相當正常，但仍有賴機艙同仁繼續維持，相關主啟動閥及分配閥照片如附。

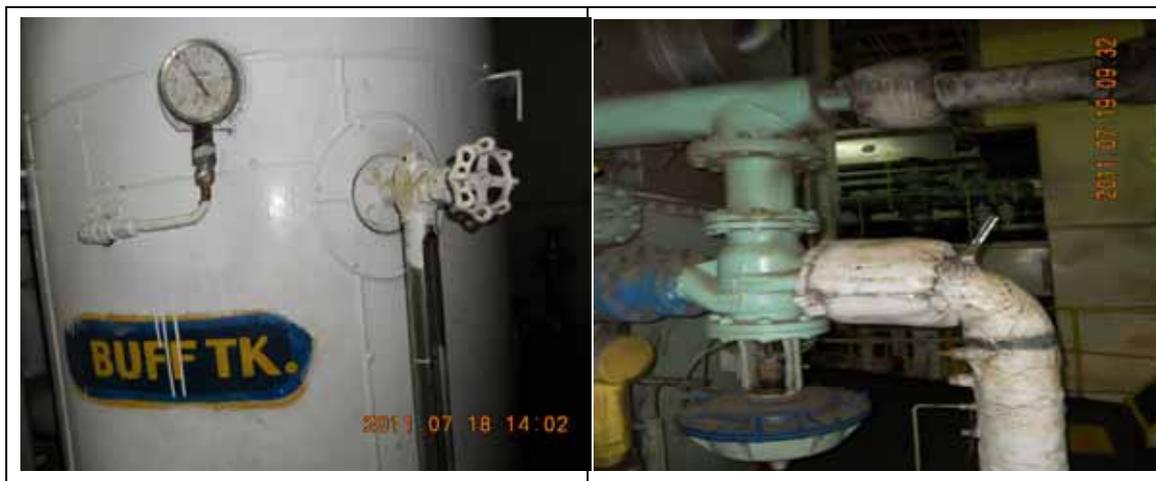
另外該缸套水在進入主機之前還備有一個自動溫控的三向閥，屬於 NABCO 安全設備，例如若主機 STANDBY 時避免缸套水溫度變化過大，該三向閥會自行開啟，讓部分缸套水走 BY-PASS 路線，已保護缸套本身，但目前本輪該閥之自動控制系統已損壞，因此到港時該 COOLING SYSTEM POSITIONER FAILURE 紅燈均會亮起，當班人員需要注意至現場進行手動開啟，相關照片如附件

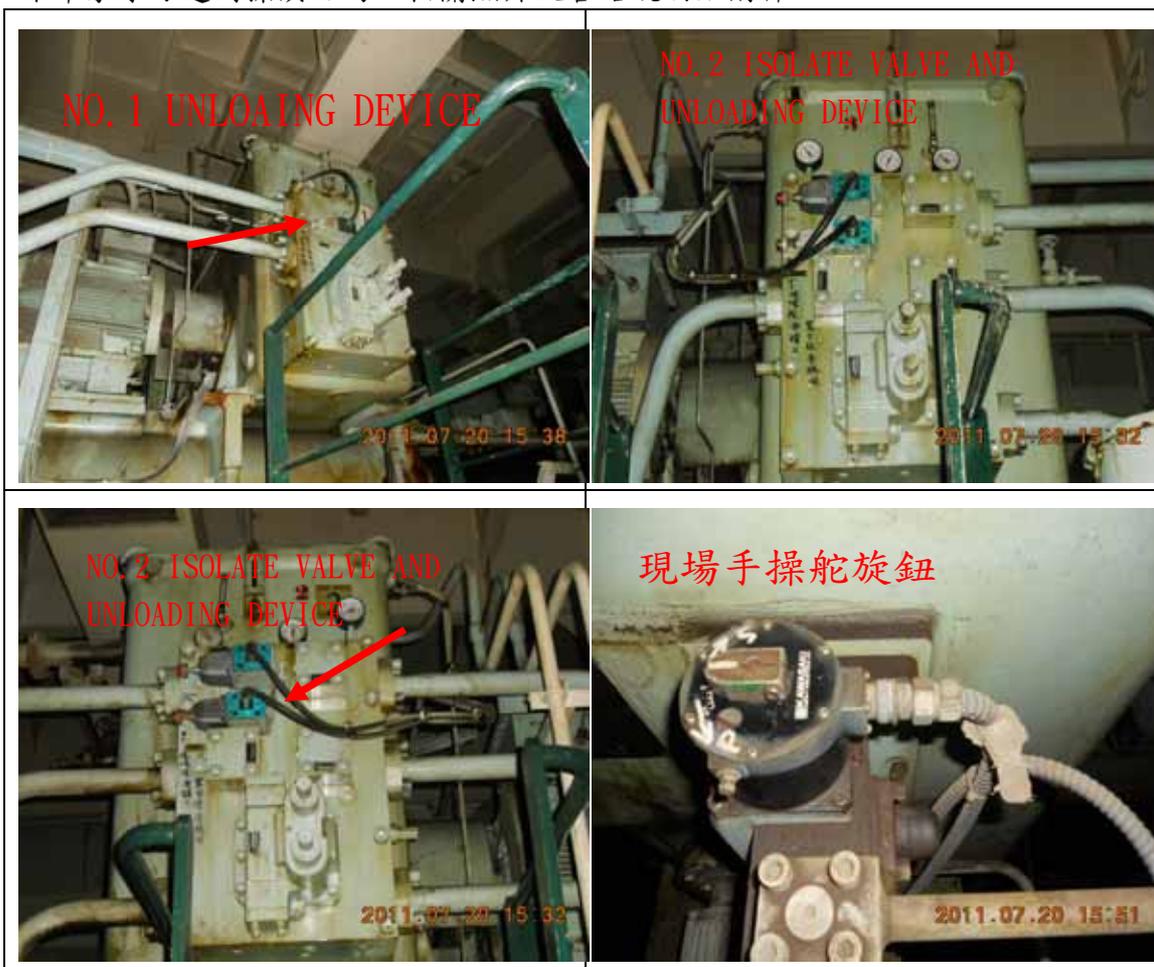
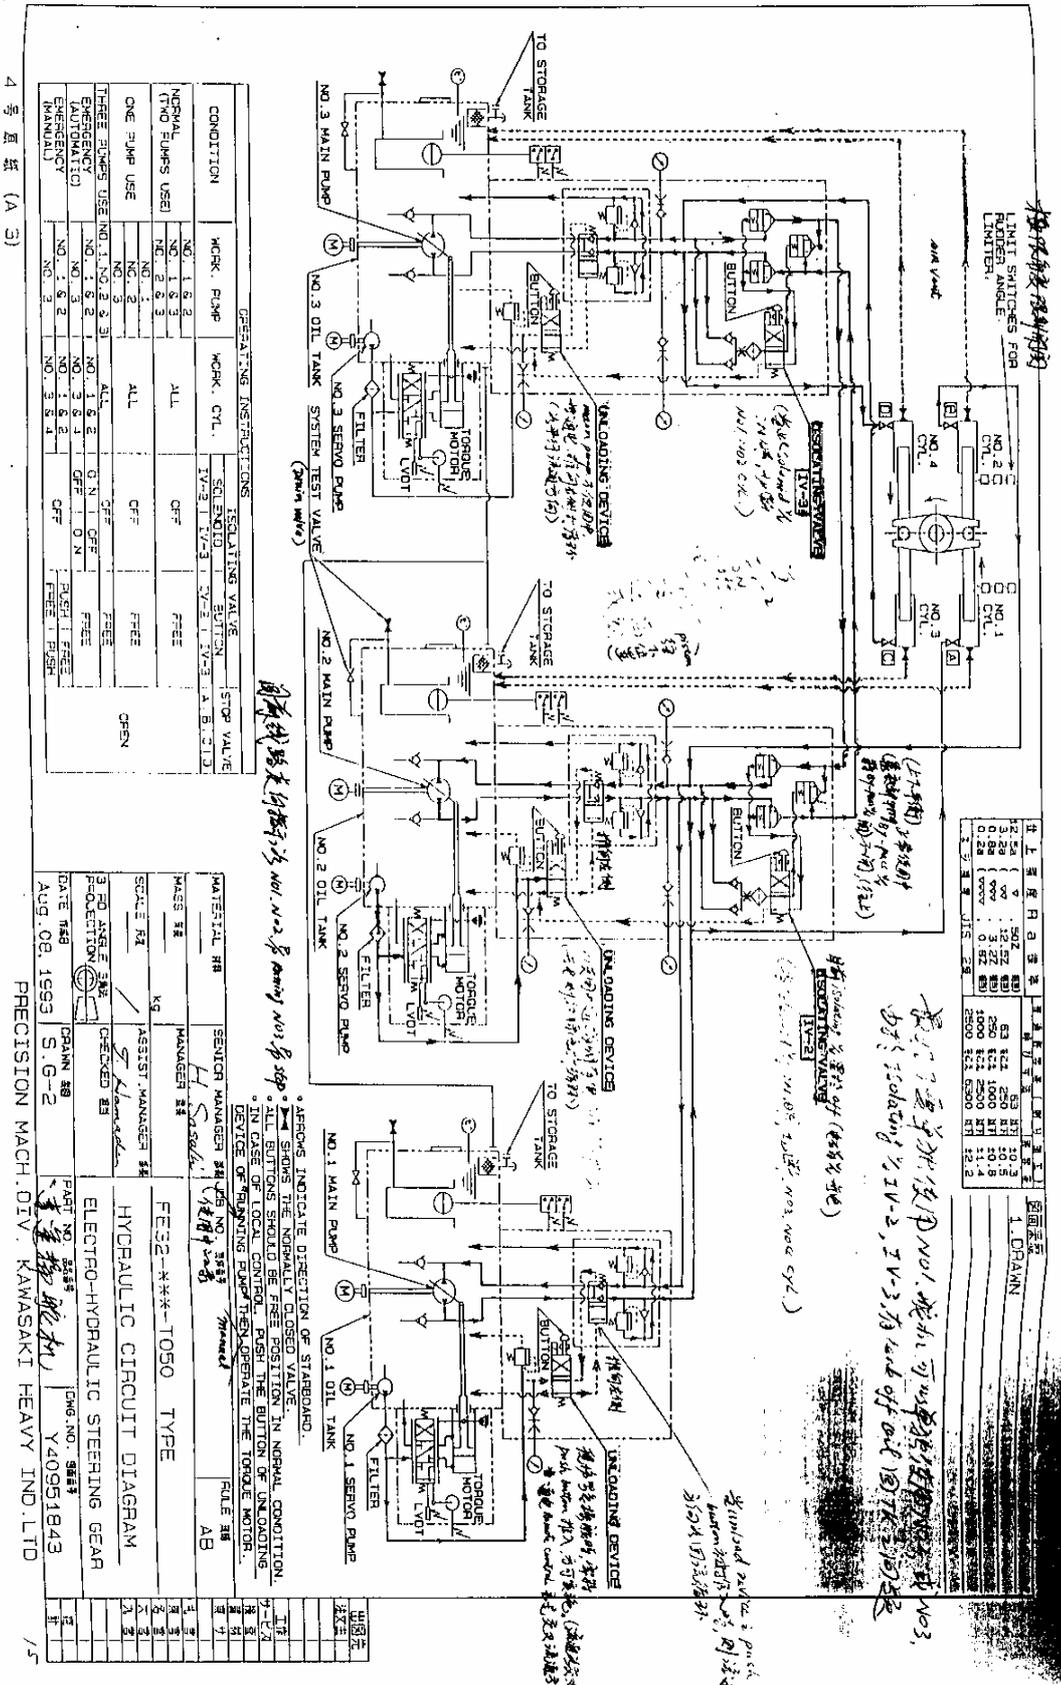
船上檢修左後方 ROLLING STAY 同時進行設備學習，本輪備有四隻 ROLLING STAY 其中，右舷兩隻長度較長，由於該系統為懸空，雖有平台可協助保養，但之前也發生過人員於檢修過程中不慎於階梯滑倒意外，因此拆解此類空中設備時，人員務必小心該固定處務必先行固定後才可進行拆解，該設備主要問題為因長久使用導致 O-RING 破損漏油，導致氮氣漏出系統無法密閉，因此無法造成緩衝作用，該系統後損雖無立即造成主機危害，但後續仍有因主機晃動造成其他事故之疑慮，因此若有相關配件建議均可自行更換，已維持該支柱作用。

下午配合船上進行緊急舵操演時同時進行舵機系統學習，本輪共配有三台液壓馬達與三套 AUTO PILOT 系統，相關設離設備較 15 萬噸單純，僅有兩顆自動隔離電磁閥，當 NO.1 或 NO.2 或 NO.3 系統油位不夠時即會進行，自動隔離，並降低油壓缸輸出模式，相關壓力均在範圍值內，另外也特別注意 V-PACK 間隙本輪軸徑為 375MM，依說明書提供數據該間隙約為 6MM~11MM，檢查後也屬於標準範圍內，漏油情況尚屬可以接受範圍，但在操作緊急舵時發生部份插曲，本輪進行緊急舵操演時，由於每個系統均設置有 UNLOADING DEVICE，若要進行操演時，必須將該系統之 UNLOADING DEVICE 推入，即將現場 TORQUE MOTOR 油路遮斷，改由現場直接操舵，但本次操演時發生操作人員不僅將 UNLOADING DEVICE 推入，也將上述兩只隔離閥也推入遮斷，意即將系統 NO.1 一只、NO.2 兩只、NO.3 兩只共五只電磁閥均關閉（說明照片如附），系統恢復時又沒有將其鬆開，導致因油壓沒有通路，造成臨時無舵效情況，幸經輪機長及電機師抵達後立即將其隔離電磁閥鬆開，才恢復正常操作，此事件值得檢討為甲板部門對於系統操作較不熟練，建議下次安全會議時可將其列入討論項目，並請輪機長進行簡單系統管路說明，讓同仁能夠更加深印象才可達到操演目的，相關照片及管路說明如附件。
