# 出國報告（出國類別：其他）

## 執行中華航空公司及長榮航空公司 印尼泗水外站場站查核

服務機關：交通部民用航空局

出國地區：印尼 泗水

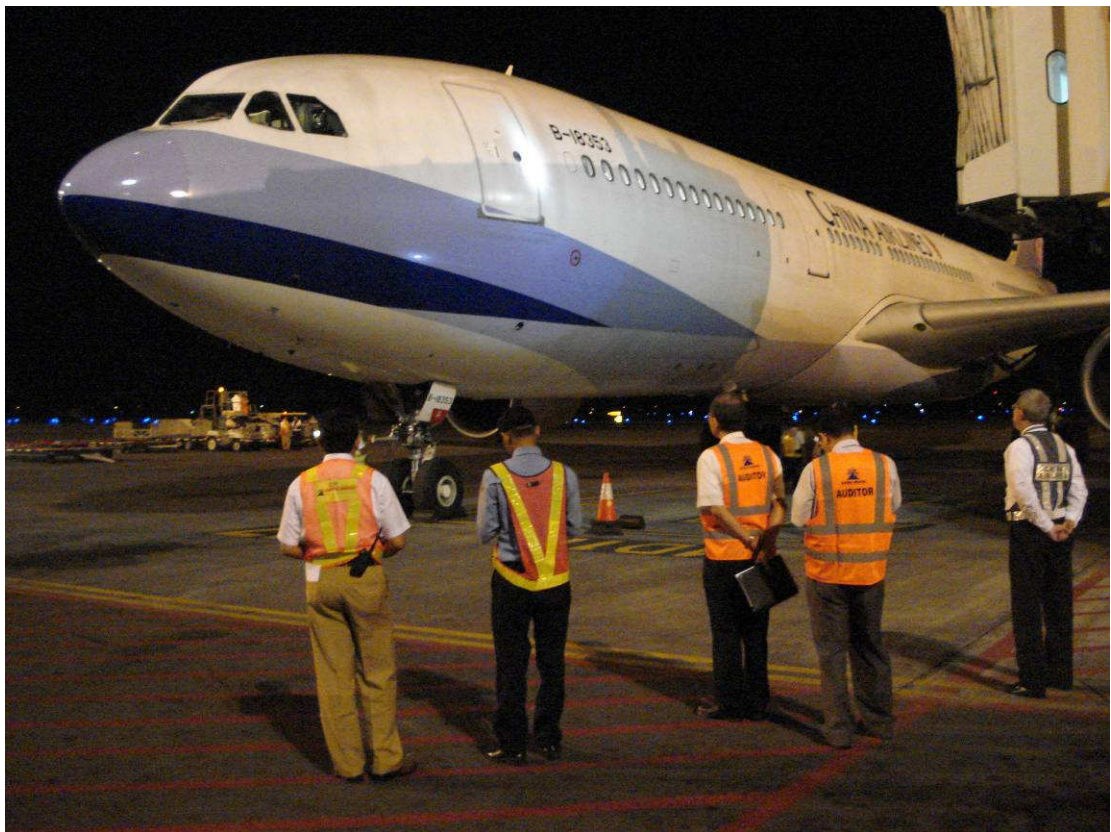
附圖一：觀察 CI-751/B18353 班機之地勤作業

觀察 CI-751/B18353 班機之地勤作業（附圖一），均符合規定及要求，機場設施良好，惟停機坪可停機型標示仍有欠缺（附圖二）。

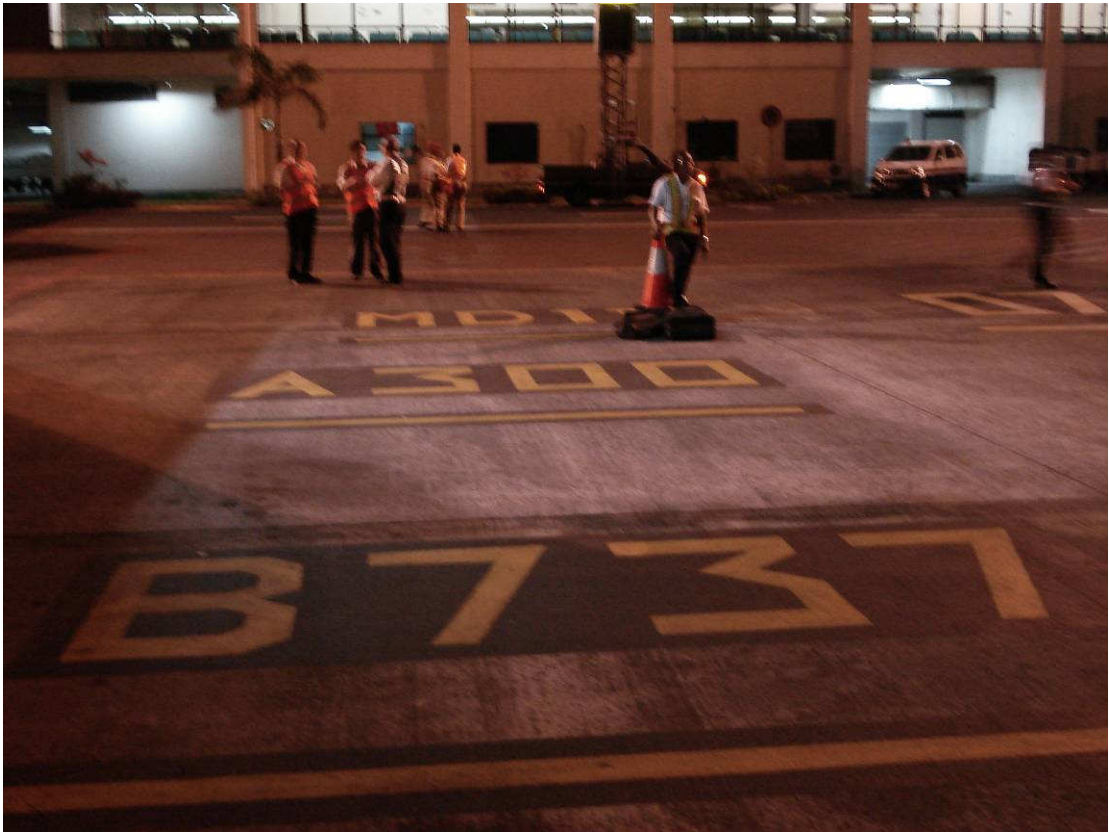
附圖二：停機坪可停機型標示仍有欠缺

- 五、長榮航空泗水站客、貨運務人員均為新進完訓資淺人員，經理在必要時之職務代理恐產生無法代理之情境，公司宜對職務代理之人預作安排以利應變。
- 六、航機在泗水機場跑道起降時有嚴重之顛頗狀況，駕駛員均有同感，另機坪之可停機型標示仍有欠缺，相關問題已請長榮泗水站經理以其擔任該機場航聯會主席身分，適時向當局提出改善建議。
- 七、另長榮航空公司提供資訊稱該航空站預於兩年後將機坪移至北面新建機坪，及另建 1 條新跑到之規劃。

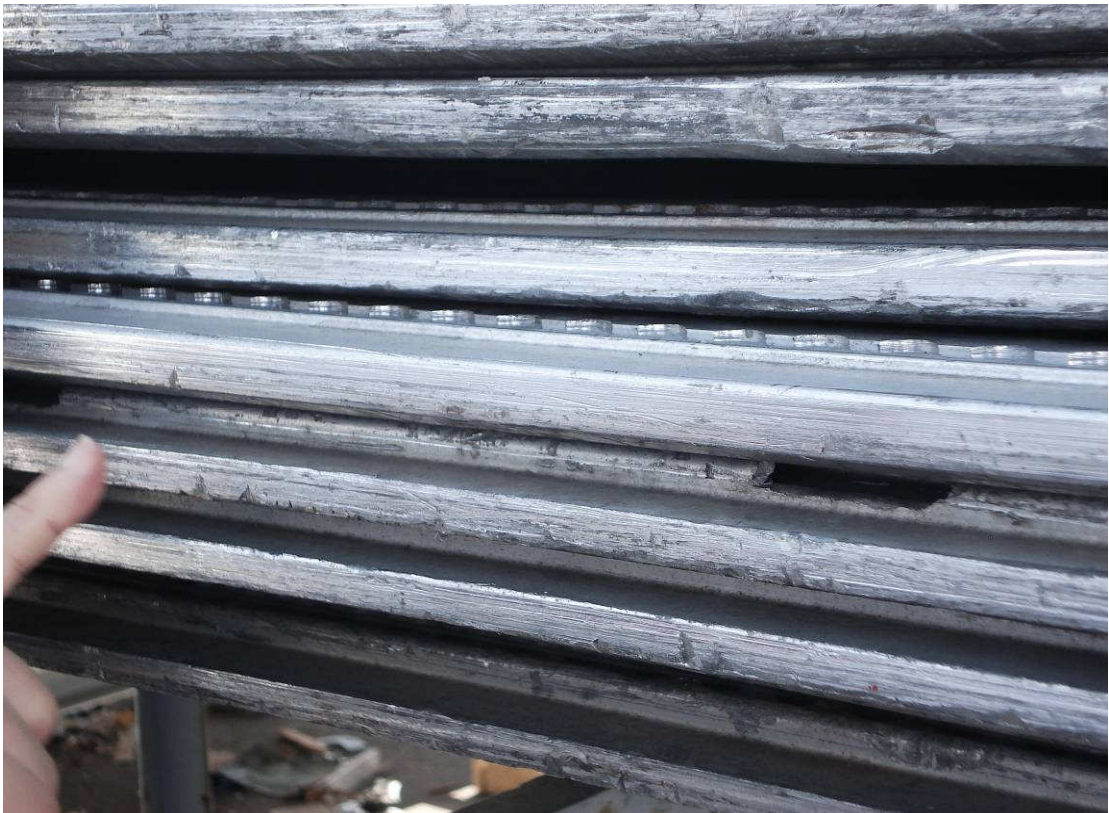
附圖三：檢查貨運倉庫，發現待使用之貨盤 PMC83092CI 多處 EDGE RAIL 損壞，立即予以隔離。

3. 公司手冊完全電子化，測試手冊查閱情況正常。
4. 工具裝備主要由 PTJAS 提供，公司僅配置更換輪胎及開 COWLING 之工具，檢查情況正常。
5. 公司於該站未配置飛機器材，惟輪胎已與長榮簽有互用 (POOL) 合約。
6. 檢視近期過夜/飛行前工單及維護紀錄簿簽證情況正常，紀錄保存一年。
7. 9 月 28 日執行夜間 CI-751 過夜檢查工作，地面作業代理為 GAPURA，自異物損傷預防至飛機導引，盤櫃裝卸作業，客艙作業，情況正常。
8. 檢查貨運倉庫，發現待使用之貨盤 PMC83092CI 多處 EDGE RAIL 損壞 (附圖三)，立即予以隔離。
9. 本次檢查情況正常，只有一項建議，即安排機務代表 EWIS 之訓練，該訓練係新課程，機務部門陸續進行中。
