# 目 錄

## 壹、目的

為確保國籍航空公司飛航國際航線及在國外場站各項航務與機務作業，持續符合所申請營運項目與本局核准之營運規範，本局依「年度外站及國際線駕駛艙航路檢查派遣計畫」，定期實施國籍航空公司飛航國外之場站檢查。且經由對航空公司及委託國外場站代理商之檢查與意見交流，除進一步瞭解其他國家飛安監理制度之標準與特殊作業規範，作為本局相關作業參考外，同時符合國際民航組織所訂之標準及民用航空有關法規之要求。

河內/內排國際機場-機場設施及中華、長榮航維修作業有關圖示

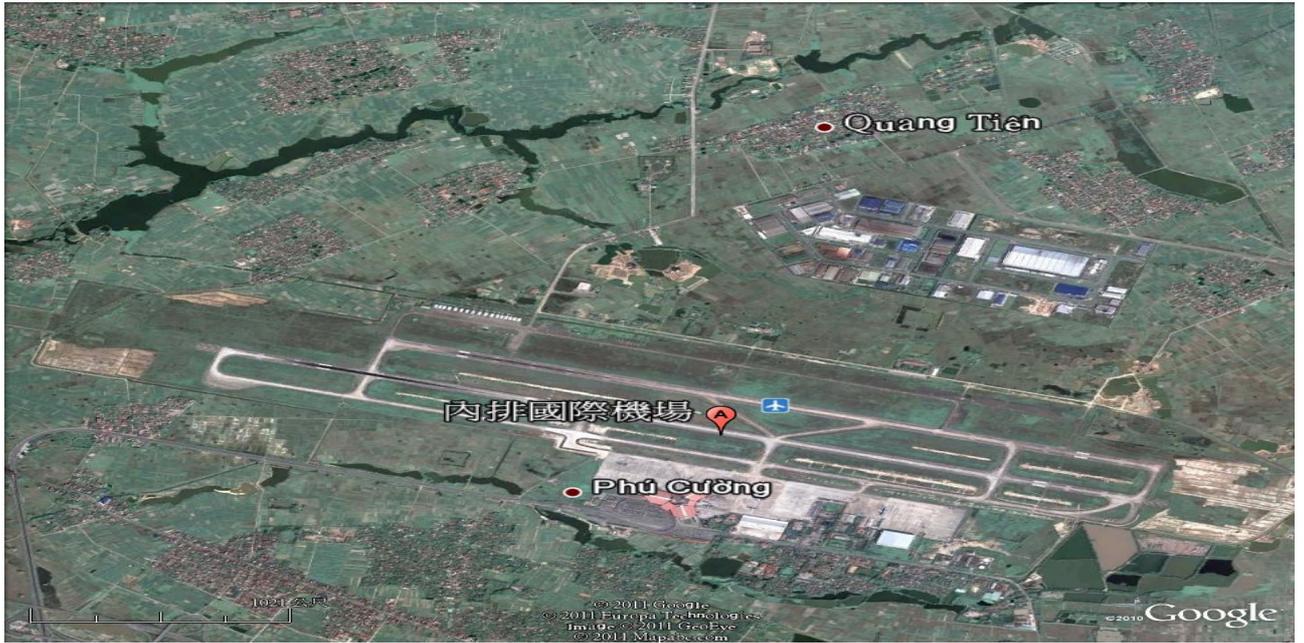
圖 2-跑道配置:跑道二條, 跑道-11L/29R(CAT I)長度為 3200 及 11R/29L(CAT II -) 3800 公尺

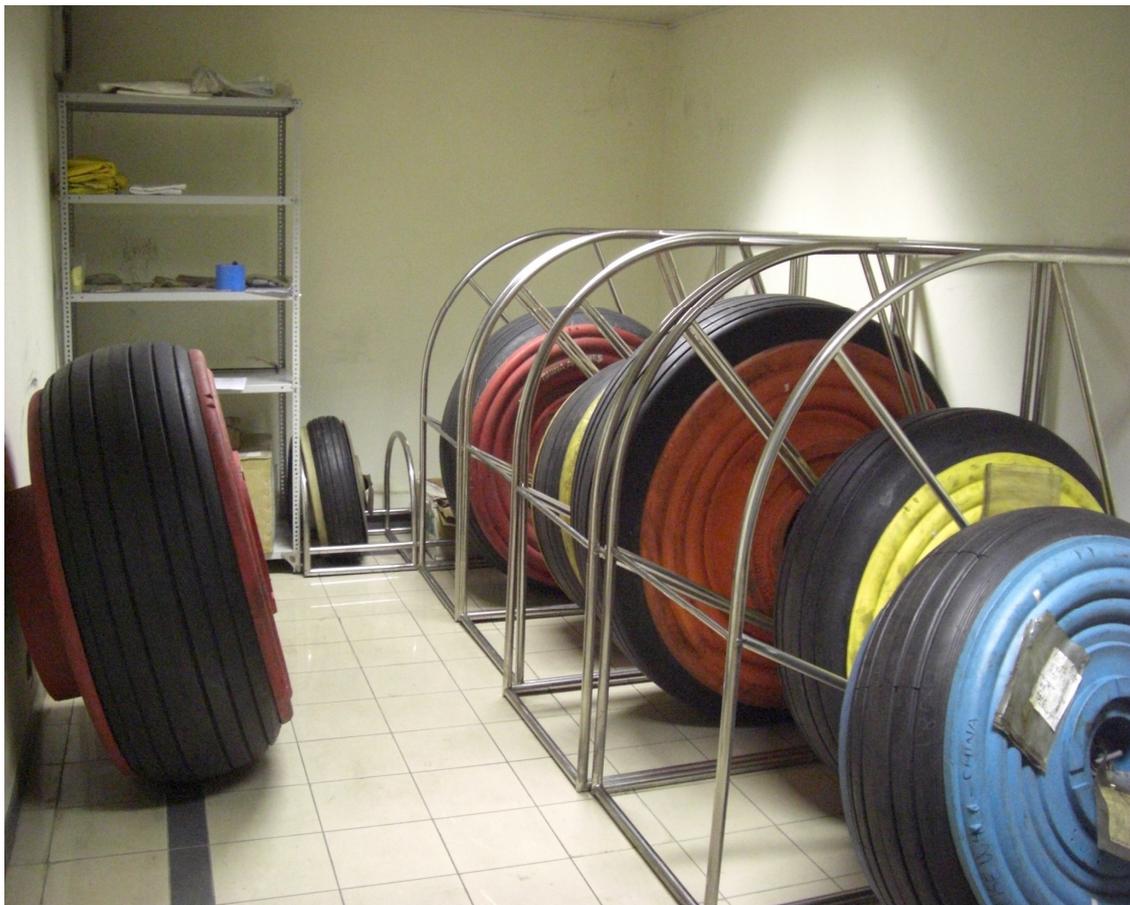
圖 6-華航庫存區

- (2) 檢查該站公司維修作業手冊含 GMM、停機線作業手冊、CAT II/III 及 RVSM 作業手冊(程序)及飛機技術手冊含 AMM、ASM、AWM、AWL、IPC、SRM 等及日常維護檢查表，皆以 INTERNET 至華航桃園主基地圖書室查閱，抽檢列印情況正常。
- (3) 檢查辦公室、庫儲區、維修訓練紀錄及電腦可閱讀、列印情況正常。
- (4) 檢查維修紀錄保存，及燃油品質檢驗紀錄符合規定。
- (5) 檢查器材、工具儲存區及環控，發現 WHEEL 之儲存期限未列清單控管(已通知機務經理改正妥)。
- (6) 有關機坪作業：機務經理及 VAECO 機務人員於飛機落地前 10 分鐘到達機坪，檢查及清除停機坪區之外物。督導 VAECO 人員確認旅客離開飛機後才裝上油管，再將油單交給 VAECO 加油，機務經理確認最後加的油量符合 FLT PLAN 之油量需求。完成過境維護檢查及簽放飛機，機務經理在飛機關門後，對客艙、貨艙門作最後的檢查。

- 一、中華及長榮航空公司在河內站有派駐人員，公司機務及航務督導人員負責受委託當地業者之人員作業，當地代理業者之工作態度認真，具相當之能力及經驗，該三家航空航務及機務維修與代理業者之作業已符合我國民航法規需求。
- 二、 該公司飛航組員、機機務人員與委外公司互動良好，充分支援本次檢查，有關機務建議二項：
  - (一) 華航器材儲存庫房內 WHEEL 之儲存期限未列清單控管，為達有效之管理避免人為疏忽發生，已請該公司針對零件有儲存期限者建立清單控管，該公司已接受並處理妥善。
  - (二) 立榮及長榮器材清單數量不能反映現存量，已消耗件之文件送回主基地，但清單內數量未修正；為達有效管理，已請該公司對器材消耗後，要修訂器材清單數量，保持器材清單實際數量，該公司已接受並處理妥善。

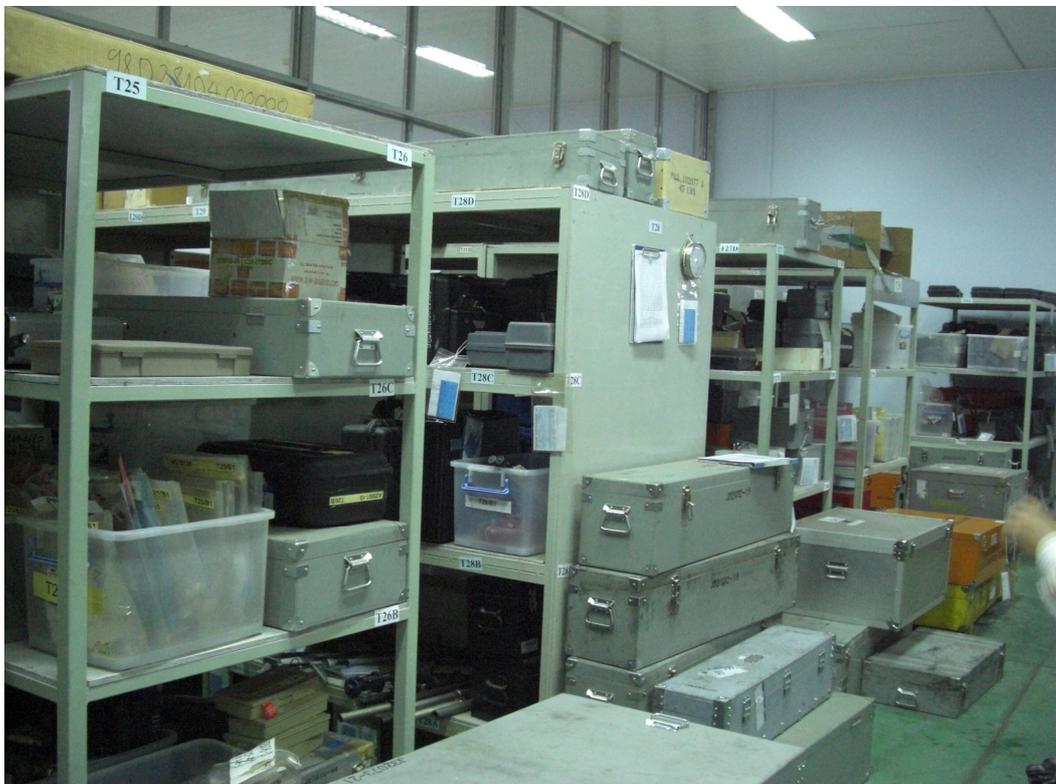
圖 8- VAECO 維修棚廠工具裝備室

3. 檢查 VAECO 維修棚廠工具裝備室情況如下：
  - (1) 有空調設備調控溫度與濕度，建立不同工具裝備與器材環控標準，規定每日分三個時段(早上、中午及下午)記錄溫濕度，使用之溫濕度計已完成校驗。
  - (2) 所有工具裝備均以電腦建立清單管理件序號、數量及庫架位置。
  - (3) 特種量具建立校驗有效期限管制及電腦列管。

- (4) 抽查電腦內一特種量具查其庫架位置，檢查校驗標籤在有效期限內。
  - (5) 有專責人員負責工具裝備借出與歸還管理，並建冊歸檔。
4. 華航在河內派駐機務經理黃凱建負責 B737-800、A330-300、A340 及 B747-400F 日常維護及簽放工作，並督導 VAECO 維修人員完成檢查及加油工作。有關機務作業檢查情況如下：
