# 出國報告

## 100 年度經濟部中央地質調查所 派員赴日本技術交流 出國計畫

服務機關：經濟部中央地質調查所

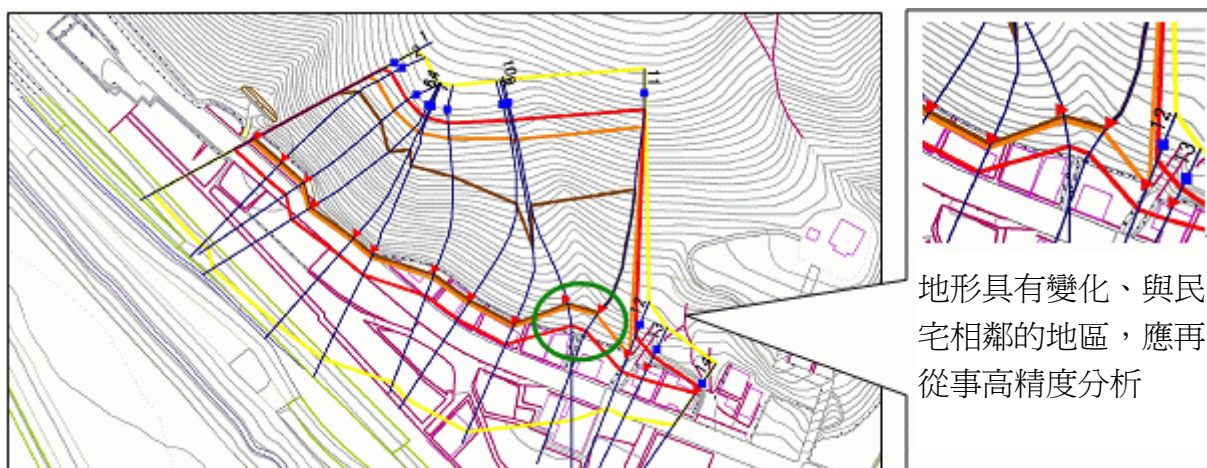
圖 1 砂防フロンティア整備推進機構有關土砂災害警戒區域設定的自動化電腦系統劃設成果。

砂防フロンティア整備推進機構在依據土砂災害防止法辦理的各項土砂災害警戒區域工作，均已建立作業流程及準則規範，包括數值地形圖製作方式、現地調查準則、土砂災害警戒區域設定方法及電腦系統、防災地圖、警戒避難體制計畫、警戒避難通訊通知等，並具體協助日本數十個都道府縣進行管理工作(圖 1)。詳實的基礎調查資料也具體提供日本 30 個以上都道府縣，進行大規模土砂災害防災整備工作。

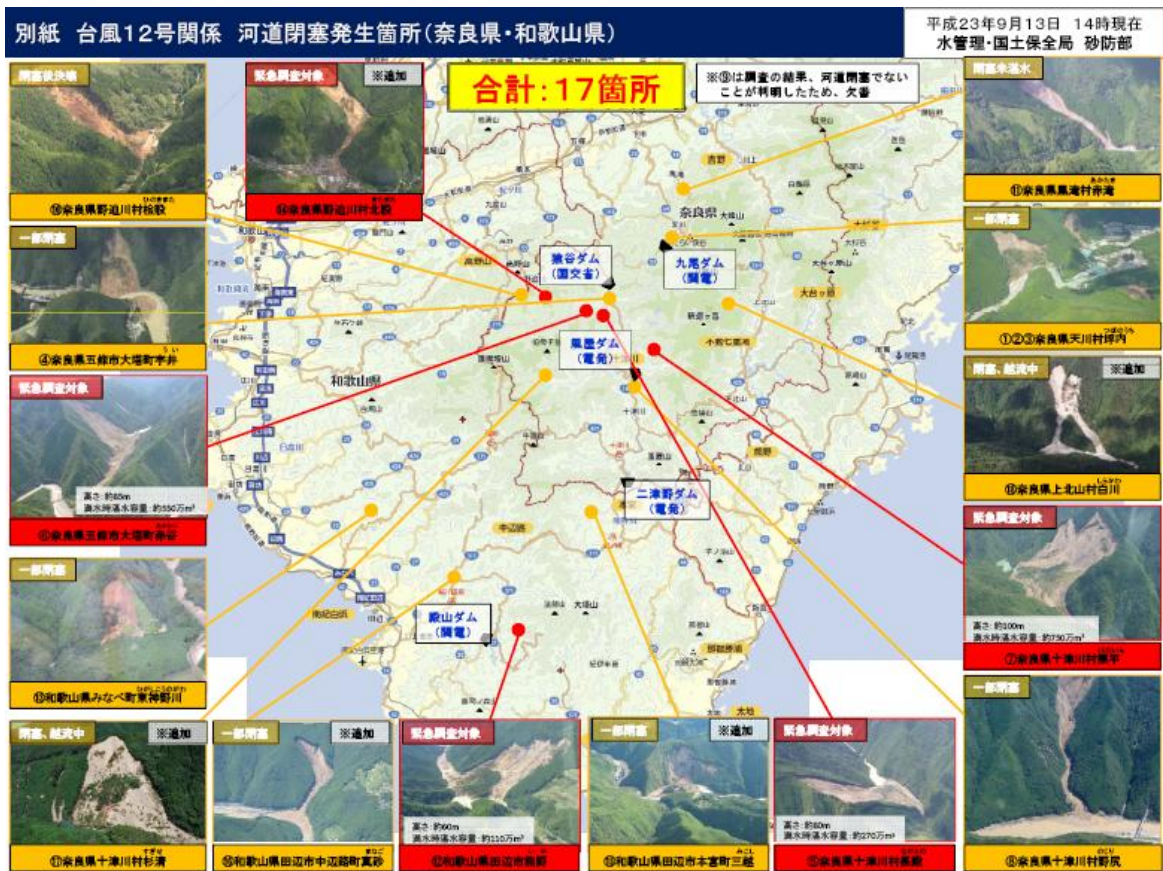
圖 3 日本 2011 年 9 月颱風 12 號於奈良縣及和歌山縣因土砂災害引致的堰塞湖分布圖。

由土木研究所土砂管理研究グループ火山土石流チーム主任研究員山越隆雄「日本 2011 年 9 月颱風 12 號引致地質災害的因應對策」的簡報中可瞭解，由於近期的全球氣候異常及極端氣候狀況，因此颱風期間的降雨強度、延時及總累積雨量屢破氣象觀測歷史記錄，因此屢屢造成大規模土砂災害(包括深層崩塌)並引致堰塞湖。從日本在 2011 年 9 月颱風 12 號的經驗發現，奈良縣上北山氣象站在 5 天內的總累積雨量達 1800 毫米，因此在奈良縣、和歌山縣及三重縣共發生 3077 處土砂災害，總土砂崩塌量估計達 3500 萬立方公尺，並形成了 17 處堰塞湖，其中 5 處對下方聚落安全具有危害(圖 3)。日本土木研究所在颱風災害，隨即迅速協助國土交通省，進行土砂災害分布位置的調查及堰塞湖潰壩影響範圍模擬(圖 4)，並利用土木研究所研發的投入式水位觀測計(圖 5)，針對堰塞湖的水位進行即時觀測，並能提供水位記錄及潰壩警戒。

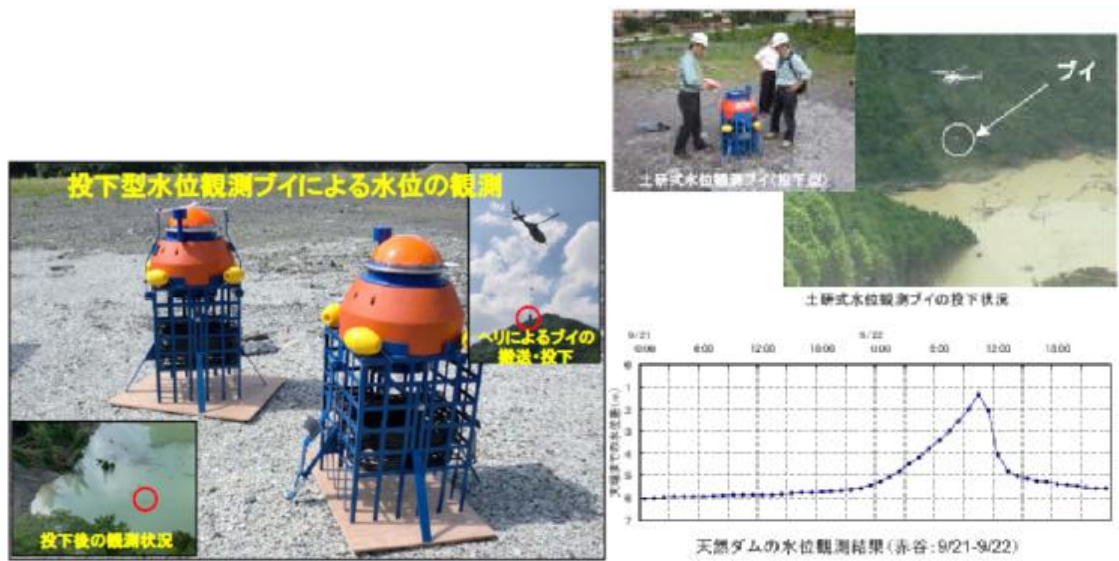
圖 5 日本土木研究所研發的投入式水位觀測計(左)，並應用在赤谷地區堰塞湖的水位觀測(右)。

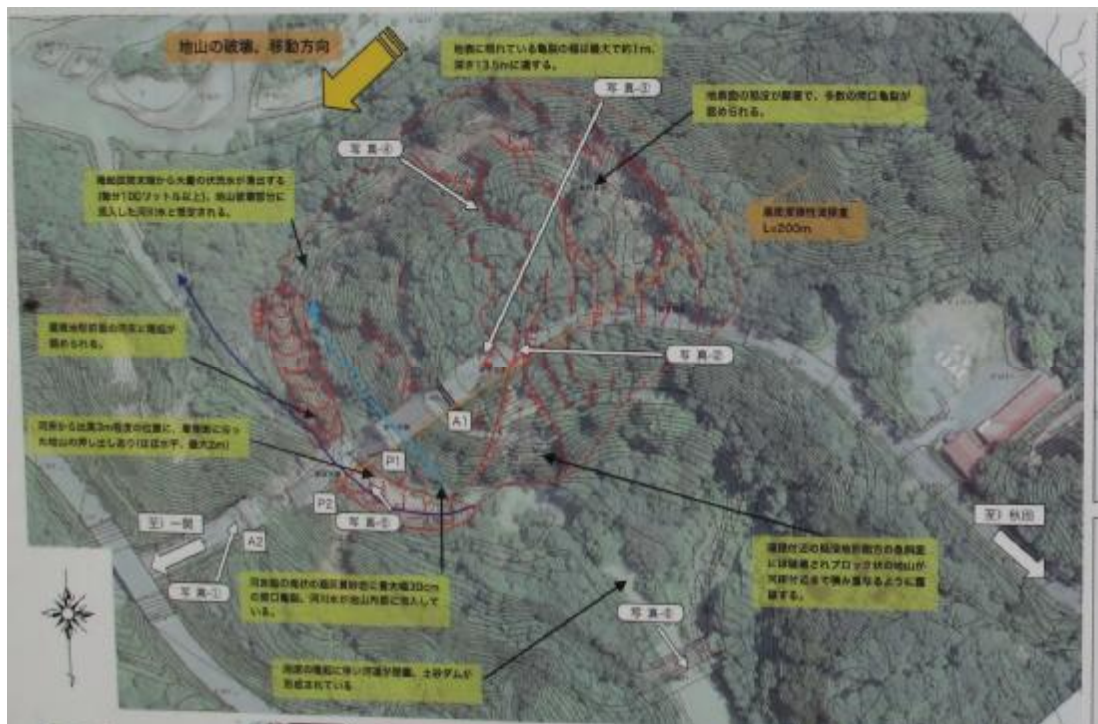
圖 9 岩手縣祭時大橋於 2008 年岩手宮城內陸地震時，於東側橋台附近引致地滑平面圖。

祭時大橋於 2008 年岩手宮城內陸地震時被嚴重損毀，橋面嚴重彎折，經過調查後顯示，該地震於祭時大橋東側橋台附近引致 1 處地滑，寬度約 120 公尺、長度約 150 公尺、深度約 13.5 公尺，主崩崖最大下陷量達 6 公尺，地層主要屬於凝灰質砂岩。雖然地滑的範圍不大，坡度亦相當緩和(約 10 度)，但是滑動體前緣向祭時大橋東側橋台推動約 2 公尺長，因而造成橋樑損毀(圖 9、圖 10、圖 11)。

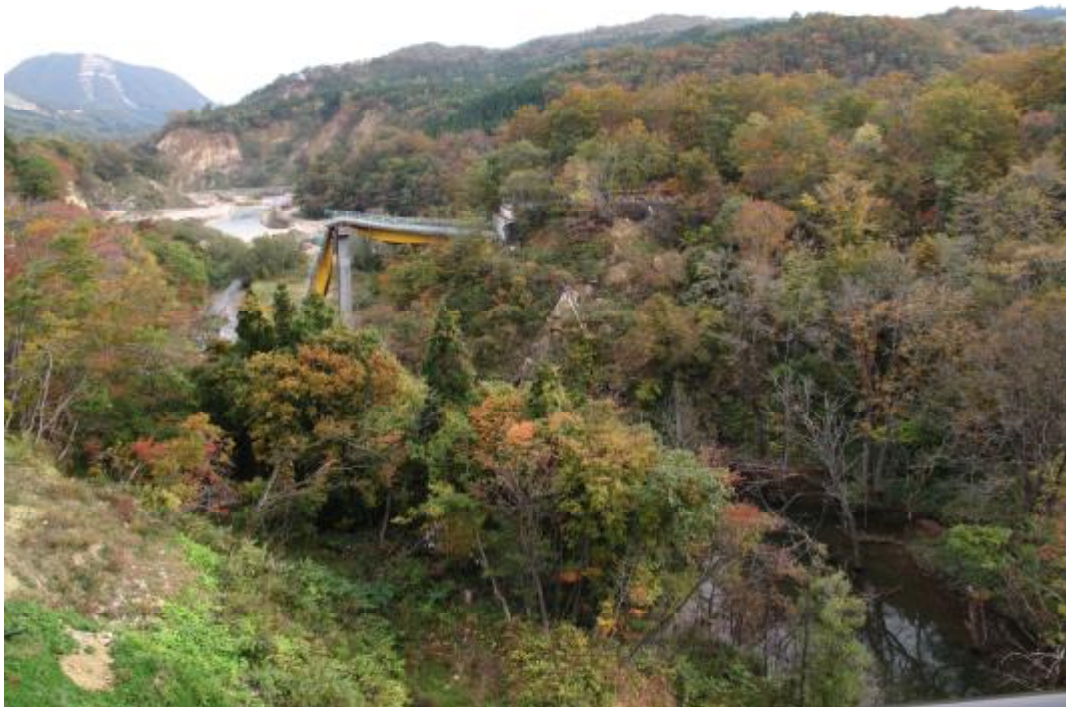
圖 11 岩手縣祭時大橋東側橋台地滑及橋樑毀損現況。

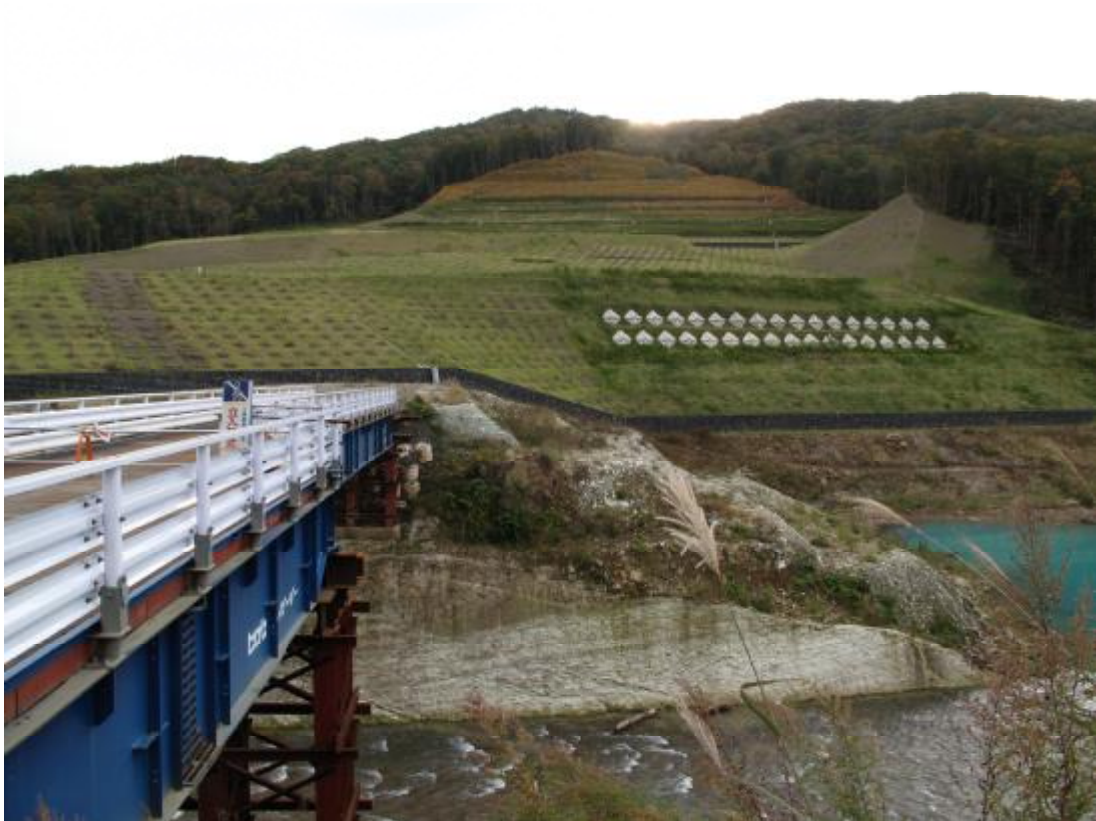
圖 13 市野々原的地滑經整治後現況。

市野々原的地滑及堰塞湖於 2008 年岩手宮城內陸地震時發生，沿河流約 700 公尺的地滑及崩塌地阻塞盤井川河道，崩塌土方量估計達 173 萬立方公尺，崩塌形成的堰塞湖壩體高約 25-30 公尺。日本國土交通省東北地方整備局岩手河川国道事務所主要進行盤井川的河道及堰塞湖整治，除了將河流水路重新復舊外，並將緊鄰河道的 2 戶民宅進行遷建。地滑則由日本岩手南部森林管理署進行整治，目前坡體已呈現穩定狀態(圖 12、圖 13)。

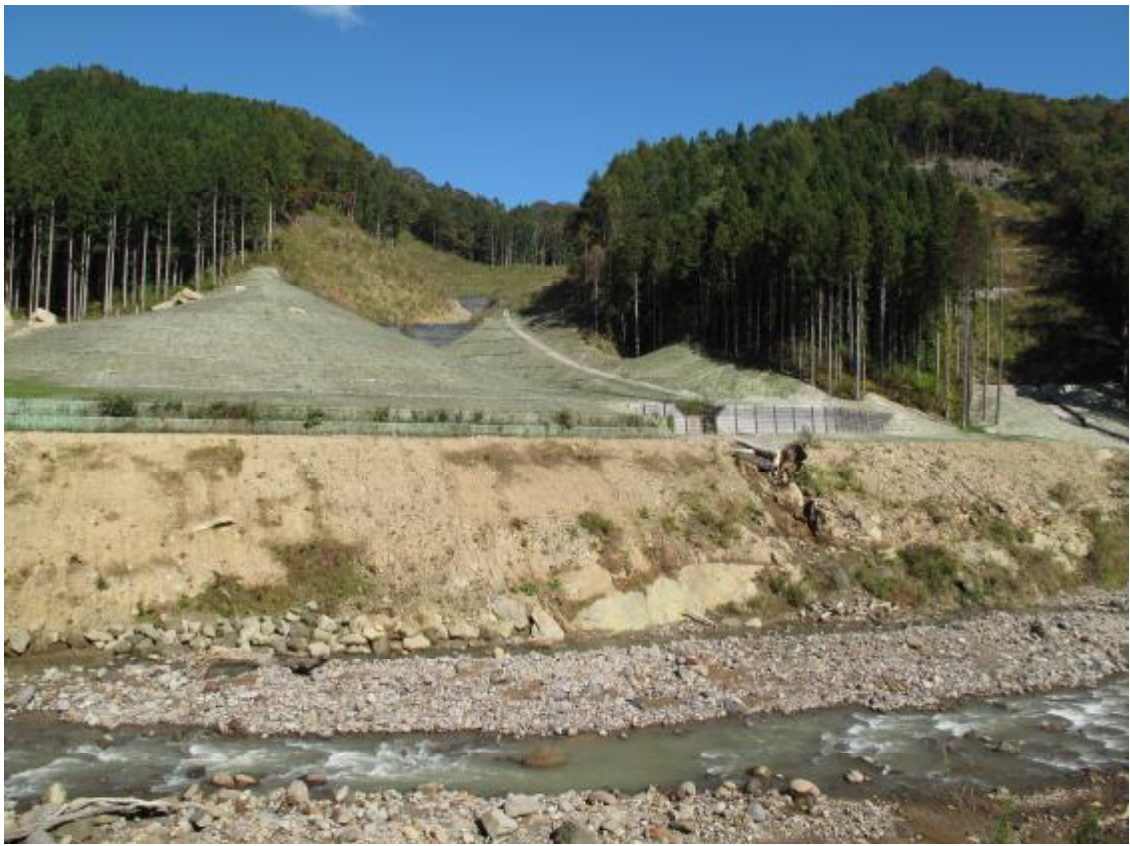
圖 15 宮城縣三迫川沼倉地區因 2008 年岩手宮城內陸地震，造成崩塌及堰塞湖後目前概況。

這幾處大規模崩塌及堰塞湖目前均已初步整治完成，部分防砂壩的加高工程則持續進行中，日本國土交通省東北地方整備局北上川下流河川事務所同時在這些地區設置土石流檢知裝置、投入式水位計、攝影機等，持續進行觀測及防災整備。

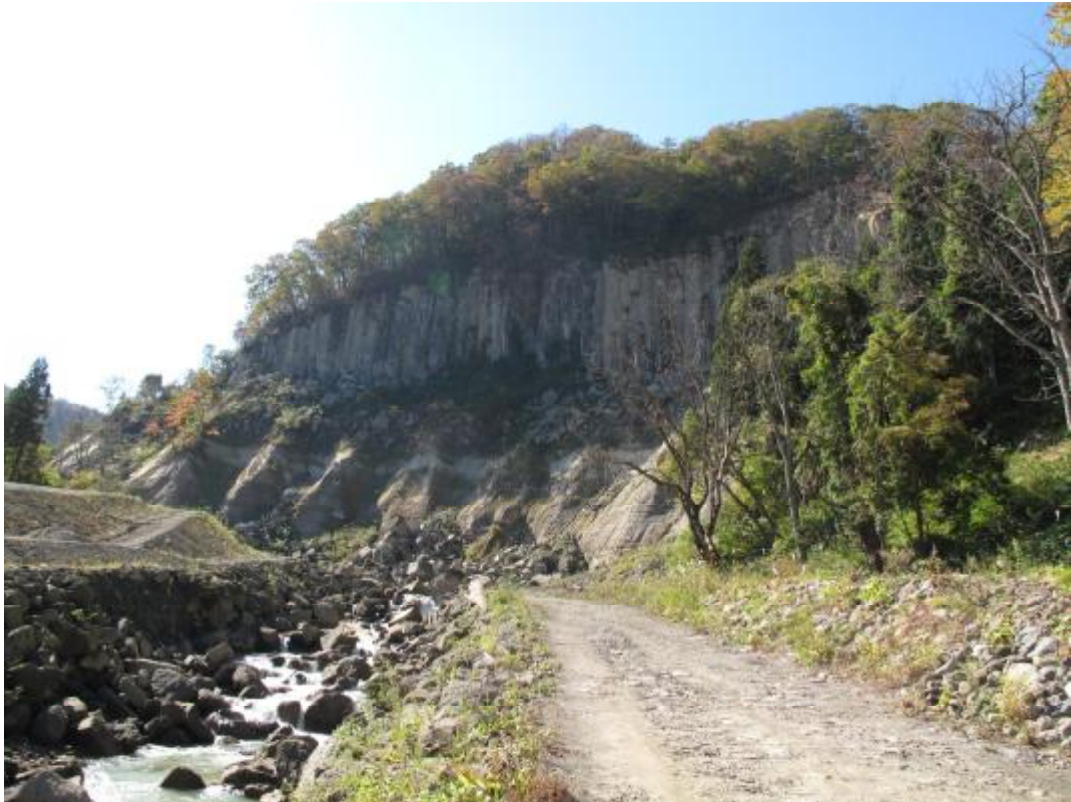
圖 16 宮城縣三迫川御澤地區因 2008 年岩手宮城內陸地震，造成崩塌及堰塞湖後目前概況。

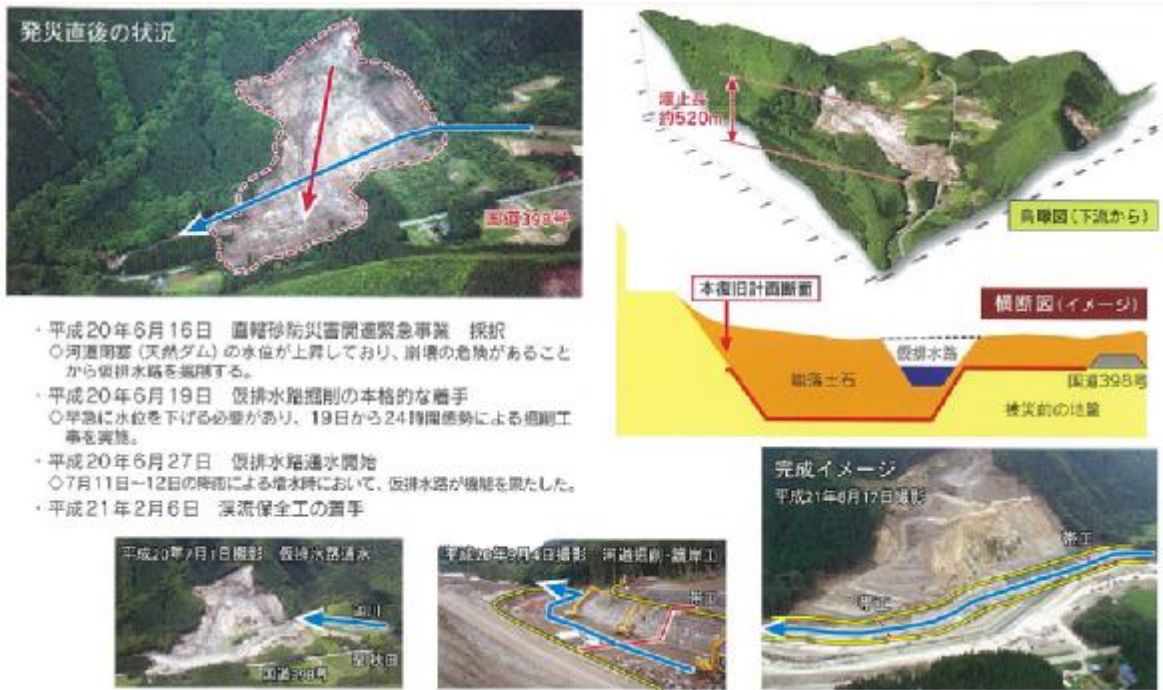
圖 17 宮城縣一迫川小川原地區大規模崩塌及堰塞湖災情概況。

本項現場勘查由日本國土交通省東北地方整備局北上川下流河川事務所專門官佐藤尚司進行現場導覽及說明，針對 2008 年岩手宮城內陸地震後，宮城縣北上川地區大規模崩塌及堰塞湖勘查進行現場勘查，主要包括三迫川沼倉與御澤地區及一迫川小川原地區。這個地區的地層，主要由質地軟弱的砂泥岩互層、上覆厚層的凝灰岩(及玄武岩)所構成，凝灰岩中堅硬的玄武岩具有發達的柱狀節理。在 2008 年岩手宮城內陸地震時，這個地區質地軟弱的砂泥岩互層發生多處崩塌，連帶的上方較堅硬但節理發達的玄武岩也一併崩塌，阻塞河川並造成堰塞湖。

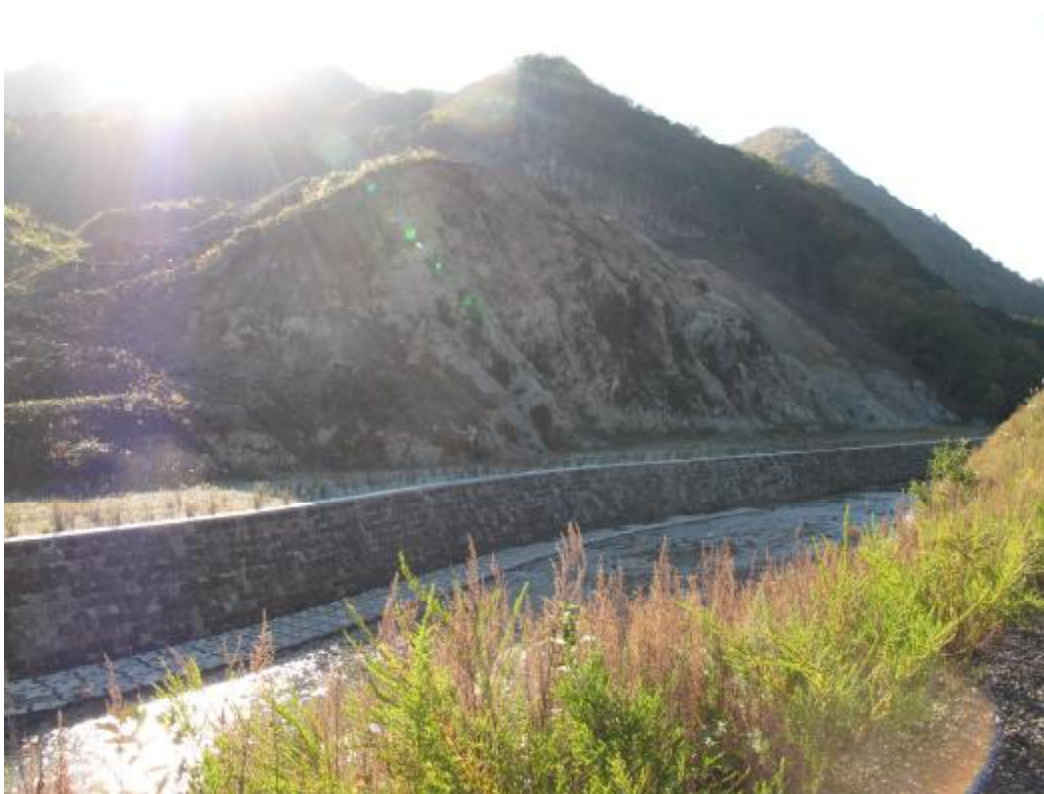
圖 18 宮城縣一迫川小川原地區因 2008 年岩手宮城內陸地震，造成崩塌及堰塞湖後目前概況。

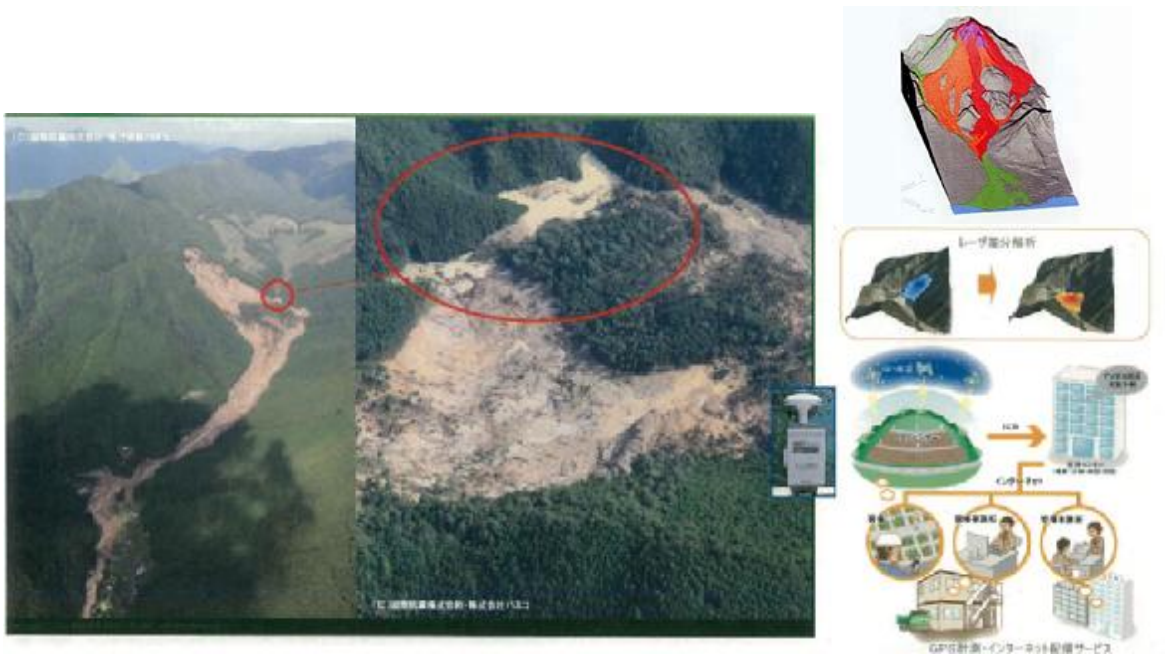
圖 22 日本國際航業會社有關山崩災害觀測的業務實績，除利用航空測量取得災區影像外，並應用 LiDAR、GPS 等測量技術結合即時傳輸裝置，建置山崩觀測系統。

關於大規模土砂災害、地滑等山崩災害，日本國際航業會社不僅利用航空測量取得災區影像外，並應用 LiDAR、GPS 等測量技術結合即時傳輸裝置，建置山崩觀測系統(圖 22)。此外並能提供土砂災害影響範圍模擬等進一步的服務，迅速掌握土
