水庫淤積及清淤處理實習報告

服務機關：台灣電力公司

姓名職稱：郭泳承 土木工程師

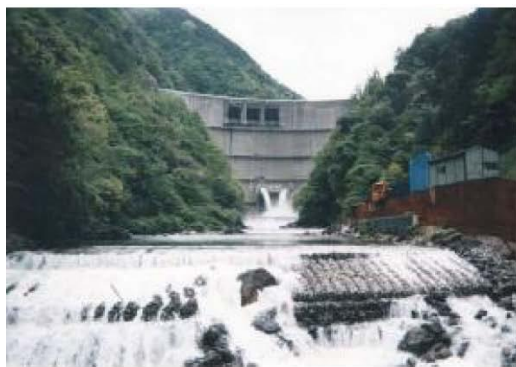
圖 4.3 日本旭壩下游測照片

日本奧吉野發電廠乃一抽蓄水力電廠，建造於 1978 年，為日本關西電力公司所屬，該地下式抽蓄發電廠係利用上下池間 530 公尺之落差發電，6 部發電機之最大出力有 120 萬 6 千 KW，電力送至奈良、大阪以及京都等城市。而旭壩即為其下池壩，建於新宮川水系之旭川上，壩體為圓蓋型拱壩，壩高 86.1 公尺，有效蓄水量為 1,250 萬立方公尺，相關地理位置及照片詳圖 4.2~4.4。

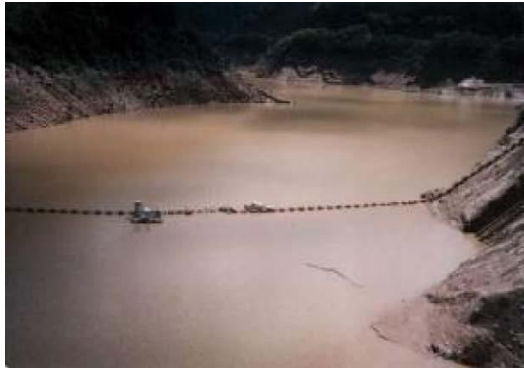
圖 4.5 旭水庫混濁情形

由於旭川上游集水區的人為開發，農園設置，導致颱風豪雨時，上游大量含土砂河水流入水庫，庫區嚴重淤積，蓄水範圍皆出現混濁狀態，壩體長時間放流濁水，詳圖 4.5~4.6 所示。

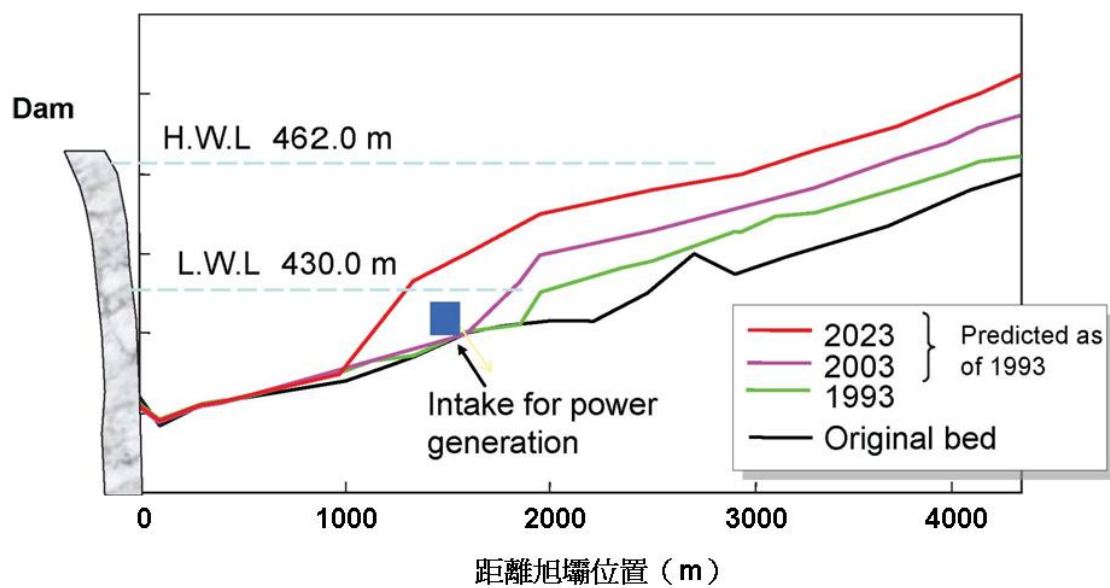
圖 4.6 預估旭水庫淤積高程變化圖

觀測 1978 年~1988 年旭水庫淤積量為平均 20,000 m³/年，1989 年~1995 年其淤積量快速增加為平均 85,000 m³/年，1990 年甚至因河水混濁長達 200 天，導致停止發電 4 次，於是關西電力公司於 1993 年進行分析評估，結果顯示未來淤積高程將達進水口高程，發電水源所挾帶大量土砂將造成水輪機磨損並影響發電，其預估旭水庫淤積情形如圖 4.6 所示。

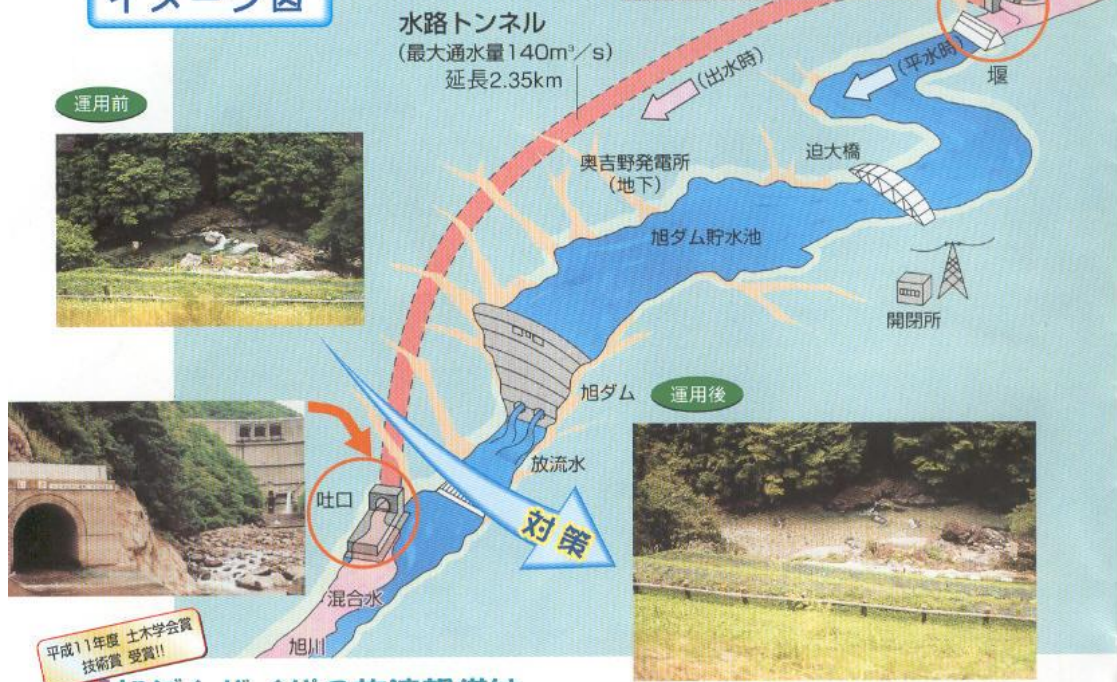
図 4.14 旭壩繞道排砂系統相關結構物示意图

旭ダムでは、近年、旭川上流の開発により、台風等による大雨の時には、ダム上流から濁水が大量に流入しダム湖全体に濁りが広がり、その結果、ダムから放流している水が長期にわたって濁っている状態になりました。また、ダム内の堆砂も懸念される状況になり、これらの対策について検討した結果、バイパス放流設備を設置し、平成10年4月より運用を開始しました。つまり旭ダムバイパス放流設備は、出水時における濁水の長期化を軽減して、旭川と旭ダムの水質保全を図る設備です。

ダム湖の上流からダムの下流まで、水路トンネルを設置し、出水時に上流から流れてくる濁水や砂利等を直接下流河川へ流すもので、濁水の長期化の改善と旭川の水質・河川環境保全を目指しています。

平成10年9月22日の台風7号により、3年に1回規模の大雨が降りましたが、上流からの濁水を直接ダム下流に放流したため、旭ダム内の濁りも大幅に改善され、台風通過後短期間で放流する水に濁りがなくなるようになりました。

これまでダムでせき止められていた砂利を直接ダム下流へ供給できるため、河川全体の環境がダム建設以前の状態に回復しつつあります。

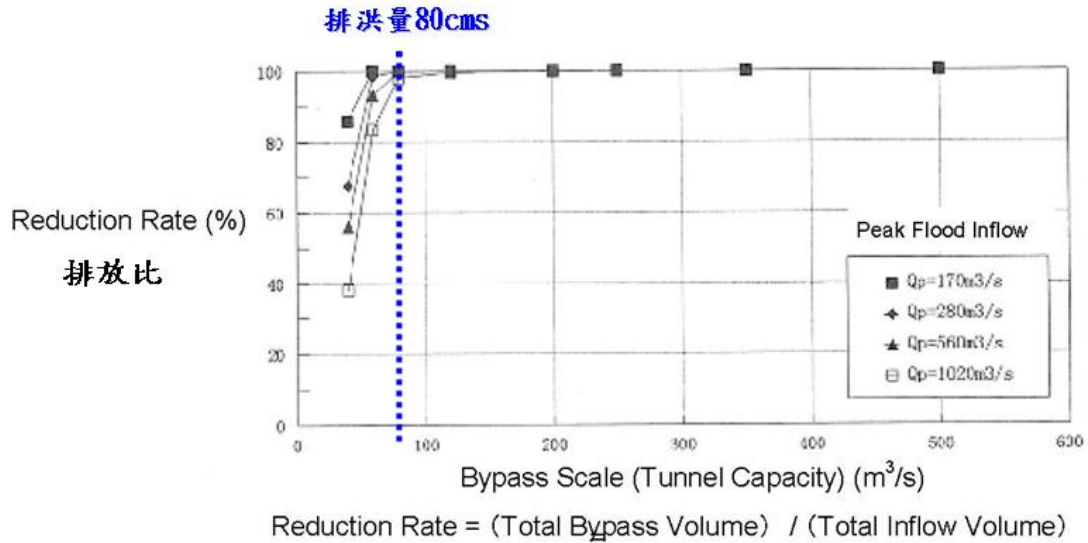
圖 4.18 排砂隧道排洪量/排砂比 關係曲線圖

以歷年旭壩觀測水位圖為依據，假設四種庫區洪峰入流流量，分別為 170cms、280cms、560cms、1020cms，據以進行排砂數值模擬分析，其結果顯示當繞道排砂隧道之排洪量為 80cms 時，即使發生 1020cms 洪峰流量，亦可將大部分河床推移質排放至旭壩下游，分析結果詳圖 4.18 所示。

經由 4.3.2.1 及 4.3.2.2 節數值分析結果可知，當繞道排砂隧道排洪量為 120cms 時，即可避免庫區濁水滯留及旭壩下游河水長期混濁情況發生，當繞道排砂隧道排洪量為 80cms 時，即可將大部份旭壩庫區淤積土砂排放至旭壩下游，由於繞道排砂隧道將以渠道流 (Open channel flow) 為設計，其隧道容許水量假設為 80%，另為預防數值模擬與實際情況有落差，故關西電力公司決定選用排洪量 140cms 作為繞道排砂隧道之設計。

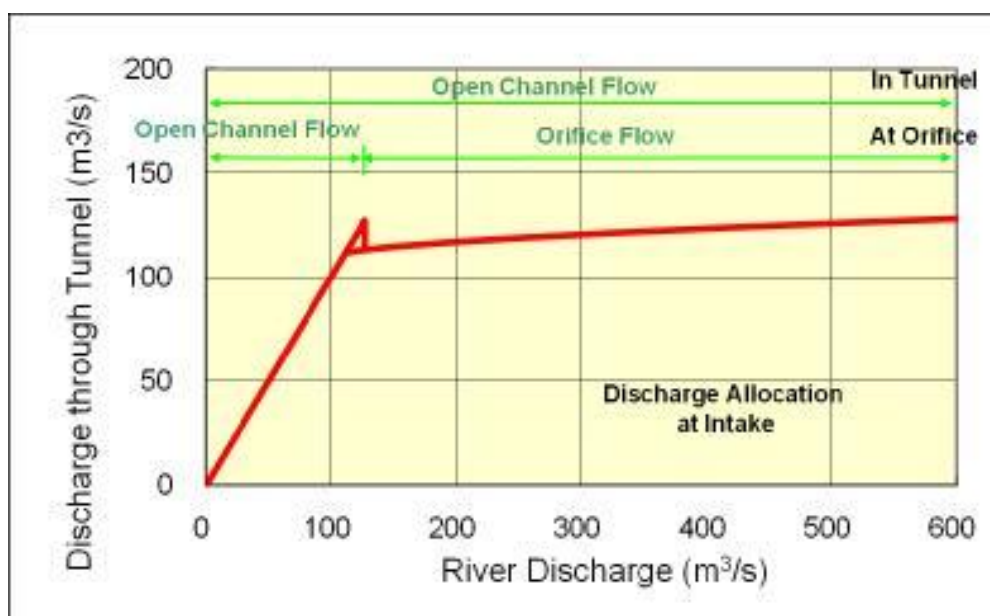
圖 4.20 繞道排砂隧道排洪量-河川入流量示意圖

峰期間，河水大量進入繞道排砂隧道，超過隧道排放容量，造成壓力流，損傷隧道內結構，故於進水口前設置一截流牆，以控制隧道入流流量，該流量以不超過 140cms 為原則，用以穩定隧道內結構並防止繞道排砂隧道阻塞，當水流小於繞道排砂隧道排洪量，所有河水以渠道流方式 (Open channel flow) 流入繞道排砂隧道，當水流大於繞道排砂隧道排洪量，截流牆將阻擋大於 140cms 之水流，此時流入隧道之河水則以孔口流方式 (Orifice flow) 流入 (詳圖 4.20~21)，若庫區入流量更大，水位蓄積高於分流堰頂高程 (EL. 462)，河水將自分流堰頂溢流至下游。

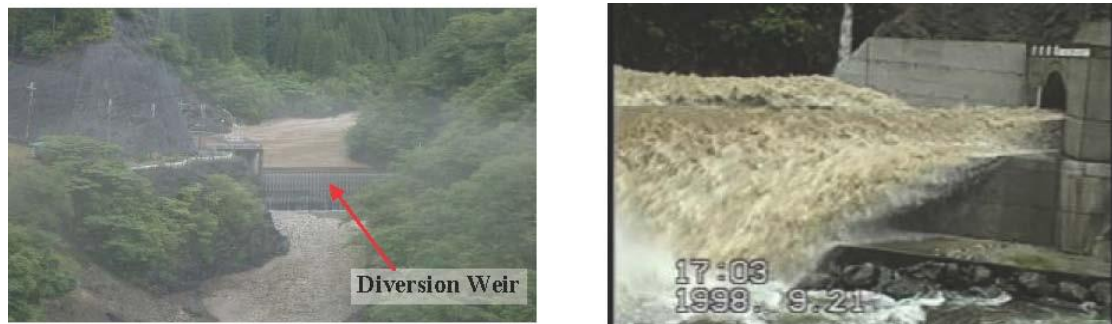
圖 4.23 1998 年 7 號颱風來襲，旭水庫及繞道排砂系統出水口照片

1998年9月22日，遭受7號颱風侵襲，其所挾帶大量豪雨，造成旭川流量高達383cms，旭壩繞道排砂系統首度排放設計容量140cms洪水，圖4.23即為當時分流堰上、下游及出水口排放情形照片；由1999年~2009年運轉紀錄統計圖（圖4.24）可知，大約66%之旭水庫入流量可經由繞道排砂隧道排放至旭壩下游。

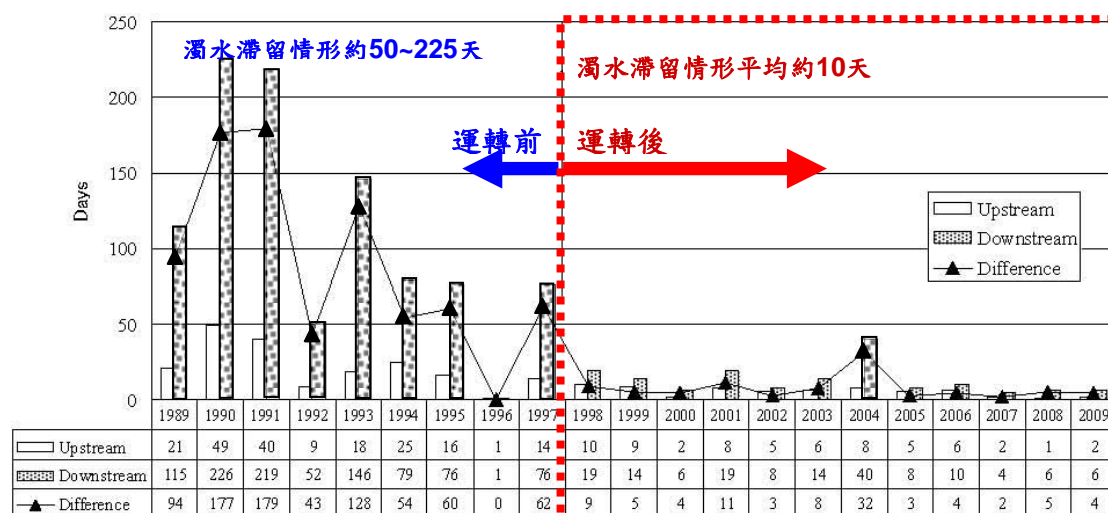
圖 4.25 旭川 1989 年~2009 年混濁度超過 5ppm 天數統計圖

關西電力公司藉由現地所設置之兩座河水混濁度觀測站(分別設置於旭壩上游 4.3km 及旭壩下游 1.5km 處),量測旭壩上、下游區域每年河水混濁度達 5ppm 以上之天數(詳圖 4.25),其結果顯示,旭壩繞道排砂系統運轉前(1989 年~1997 年),旭川濁水滯留情形約為 50~150 天,當旭壩繞道排砂系統運轉後(1998 年~2009 年),旭川濁水滯留情形約減少至 10 天,即使 2004 年旭川發生 200cms 洪峰流量,其濁水滯留天數仍遠小於旭壩繞道排砂系統運轉前(1998 年 4 月前),因此可應證旭壩繞道排砂系統運轉後,可有效減少旭川濁水滯留情形發生。

註：1996 年並無發生豪大雨，較為乾枯，故旭川並無發生濁水滯留情形。

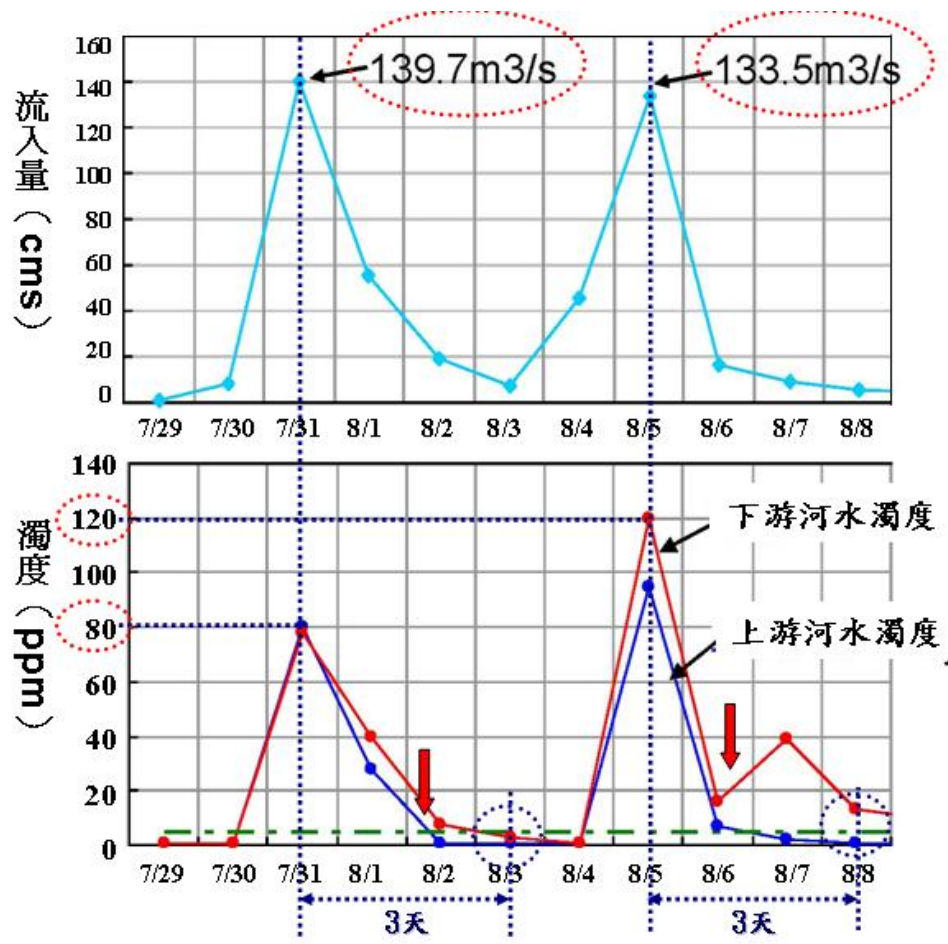
圖 4.26 旭川混濁度統計圖 (2004/7/31 及 8/5)

由圖 4.26 得知，2004 年 7 月 30 日及同年 8 月 5 日旭川分別發

生平均流量 139.7cms 及 133.5cms，致河水再次混濁，旭壩下游分別量測到 80ppm 及 120ppm 之混濁度，惟經由繞道排砂系統運轉後，短短 3 天即有效大幅降低其混濁度。

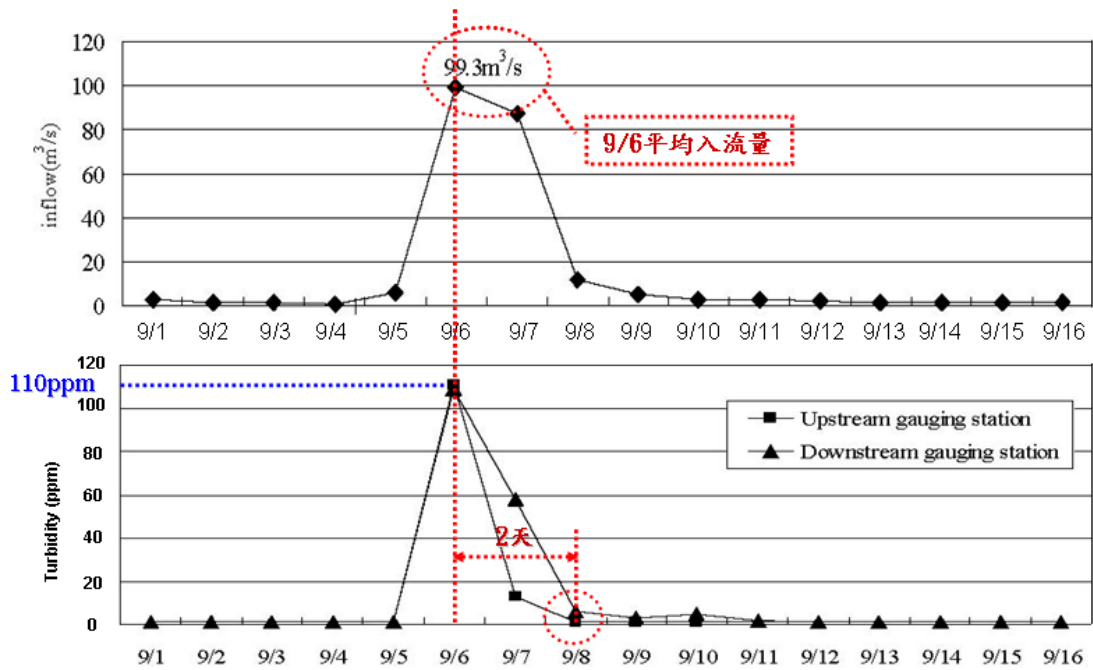
圖 4.27 旭壩庫區入流量及旭壩上、下游混濁度統計圖 (2005/9/6)

由圖 4.27 得知，2005 年 9 月 6 日旭川平均入流量為 99.3cms(洪峰流量 337.2cms)，該日於旭壩上、下游測得河水混濁度約為 110ppm，惟經由旭壩繞道排砂系統排放後，9 月 8 日量測其河水混濁度已大幅下降，下游亦同，恢復旭川之清澈樣貌。

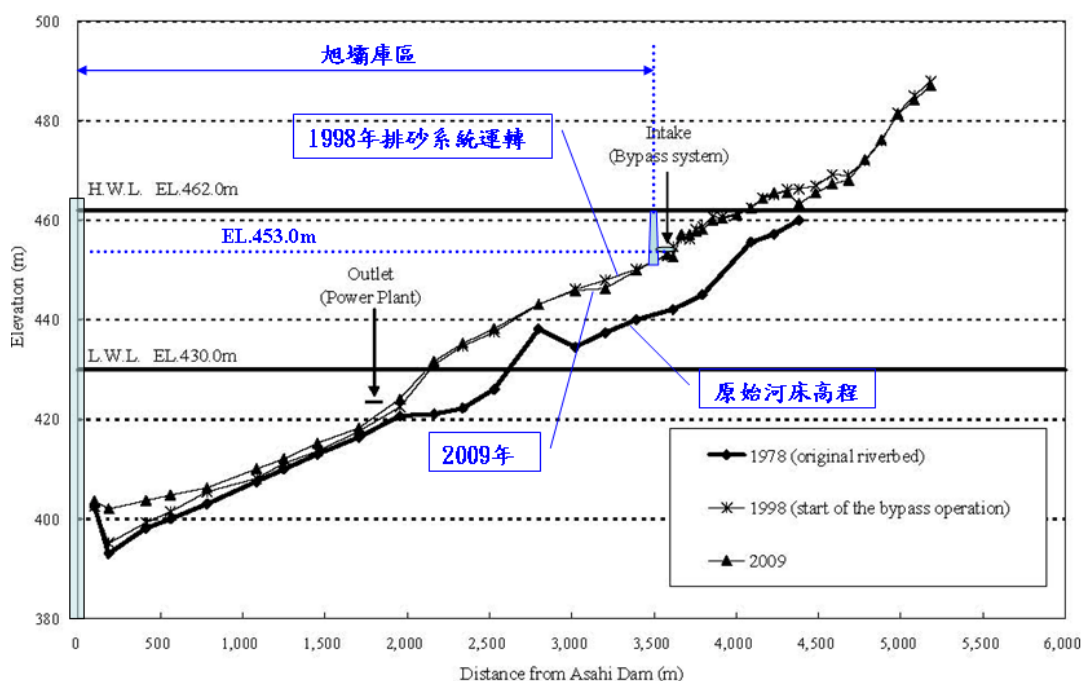
圖 4.31 旭水庫底部高程變化統計圖

關西電力公司為了解旭水庫底部高程變化，比較 1978 年旭壩興建後，旭水庫之原始庫底高程、1998 年旭壩繞道排砂系統開始運轉及 2009 年旭壩繞道排砂系統運轉約 11 後之旭水庫底部高程，進而繪

製旭水庫底部高程變化統計圖（詳圖 4.31），該圖顯示 1978 年旭水庫原始庫底高程最低，經過 20 年之淤積，部分河床已升高約 10m，1998 年繞道排砂隧道運轉後至 2009 年，為期約 11 年間，其庫區淤積量無明顯變化，由此顯示繞道排砂隧道運轉後，河水所挾帶之大部分推移質、沖刷質、懸浮質等皆直接經由繞道排砂隧道排放至旭壩下游，有效減少土砂進入旭壩庫區並有效降低旭水庫淤積速率。

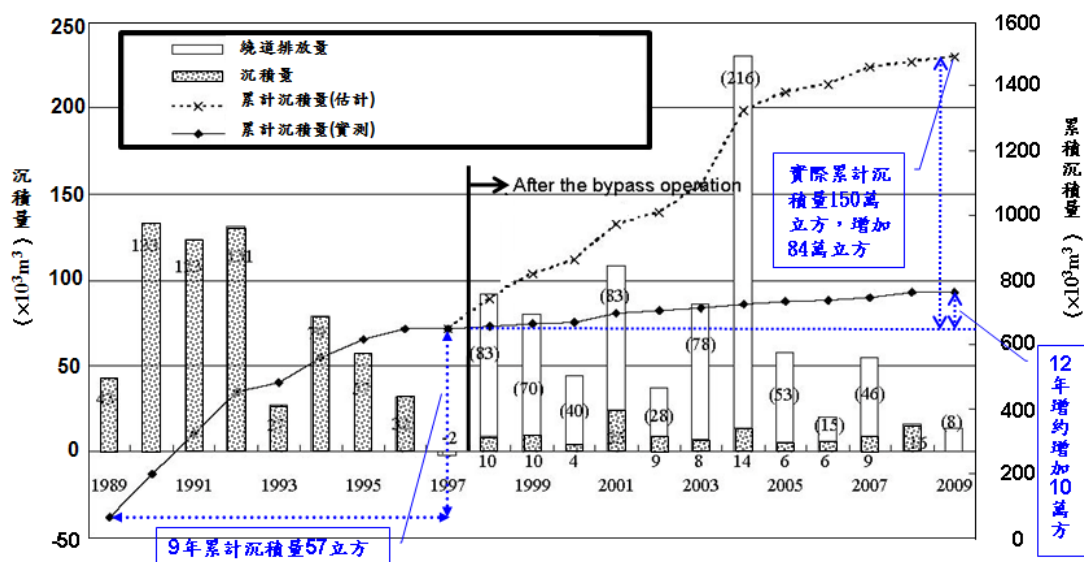
圖 4.32 旭壩庫區淤積量之實測值與預估值比較圖

關西電力公司另統計 1989 年至 2009 年旭壩庫區淤積量，由圖 4.32 顯示，1989 年~1997 年（繞道排砂系統運轉前），旭水庫淤積量逐年遽增，9 年間旭水庫淤積量累積共 57 萬立方公尺，1998 年~

2009 年（繞道排砂系統運轉後），12 年間旭水庫淤積量僅增加約 10 萬立方公尺；另經由數值模擬分析，模擬 1998 年～2009 年間如未興建繞道排砂系統之旭水庫淤積情形，結果顯示旭水庫淤積量預估將增加 84 萬立方公尺，預估總累積量將高達約 150 萬立方公尺。由上述實測、數值模擬及統計結果得知，80～90%之旭水庫預估淤積量皆可藉由旭壩繞道排砂系統排放至旭壩下游，不淤積於庫區。

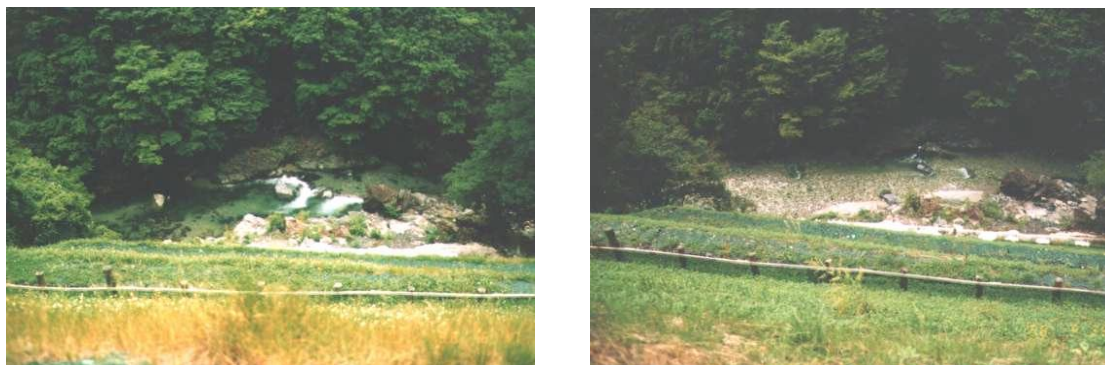
圖 4.33 旭壩繞道排砂前後，下游河床粒料分布情形

旭壩繞道排砂系統運轉後，關西電力公司比較排砂隧道下游同一位置之河床粒料分布情形，洪峰前河床岩盤裸露情況較為嚴重（圖 4.33 左），洪峰後河床粒料較為均勻，且覆蓋較多卵礫石及砂土（圖

4.33 右)，此乃旭壩上游土砂經由繞道排砂隧道排放至旭壩下游所致，對於河床之穩固將有正面之助益；關西電力公司亦預估旭壩繞道排砂隧道系統運轉後，將有助於旭川恢復原始樣貌，使之更為美麗，生態更為豐富（詳圖 4.34）。

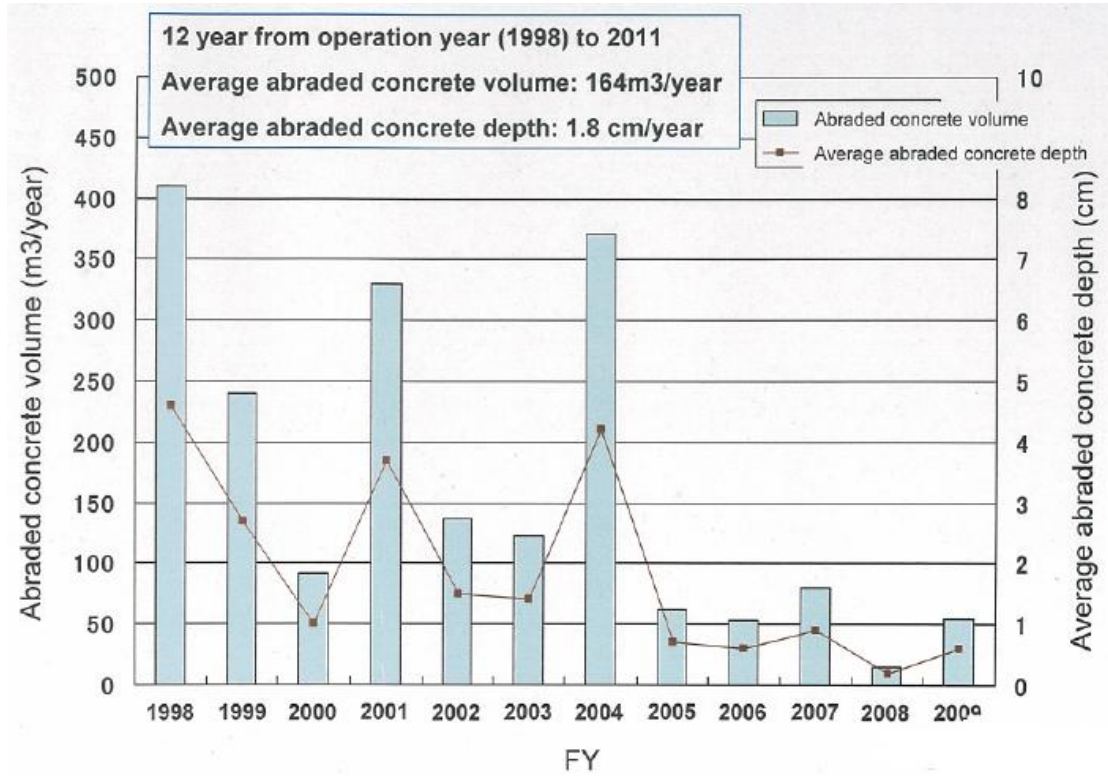
圖 4.39 排砂隧道維修紀錄統計表

由 1998 年～2009 年繞道排砂隧道維修統計圖（圖 4.39）顯示，平均每年磨損高強度混凝土約為 165m^3 ，平均每年磨損高強度混凝土深度為 1.8cm，面對必然之磨損，關西電力公司於每年乾季進行隧道內部檢查，惟並非每年進行維修，須視排砂隧道磨損狀況進行評估後加以維修，以確保旭壩繞道排砂隧道於汛期能夠正常運轉，1998 年～2009 年排砂隧道維修紀錄如表 4.3 所示。
