100 年度執行新加坡國際航線航路
檢查兼施波音訓練中心
B777-300ER 模擬機
查核報告

服務機關：民用航空局

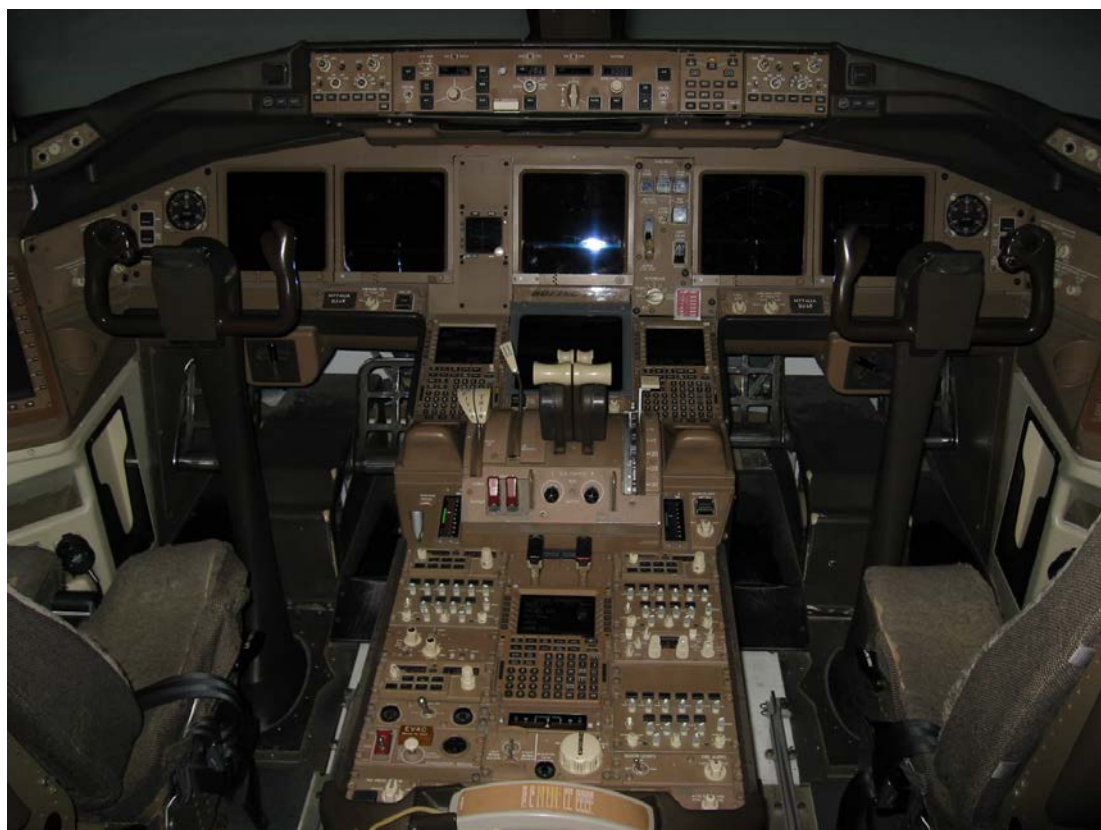
圖 1 本次查驗之波音 777 模擬機

本次受檢之波音 777 模擬機細部規格如下：

Manufacturer	CAE
Visual System	Rockwell Collins (day/dusk/dawn/night) EP1000 with LCOS JVC VS2000
Visual View	水平 180° x 垂直 40° 視野
Visual Scenes	>70 Customized Visual Scenes
Malfunctions	>250 Malfunctions Available
Engines	Engines GE90-115, RR Trent 895, GE90-94B, PW4090(-200ER)
Motion Axes	6 度自由 (CAE-600 Series Motion Base)
Projectors Simulator Host Computer	IBM PC SERVER X235
Location	30 Changi north Rise Singapore 498780
Enter Service	JAN 2006
Level	Level D (CAAC Authorized)
Features	EGPWS, TCAS II, Weather Radar, Predictive Windshear, EFIS, CDU, GPS, EFB - rev 5/7, 8.33 KHz, Full Forward Facing IOS 及公英制轉換
Flight Management Computer	AIMS 2
Current Users	Royal Brunei Airlines , China Cargo, Vietnam Airlines, Kenya Airlines, Biman Bangladesh Airlines, Qatar Airways
FAA	Certificate Level: D Expiry: 30 NOV 2012
UKCAA	Certificate Level: D Expiry: 31 OCT 2012

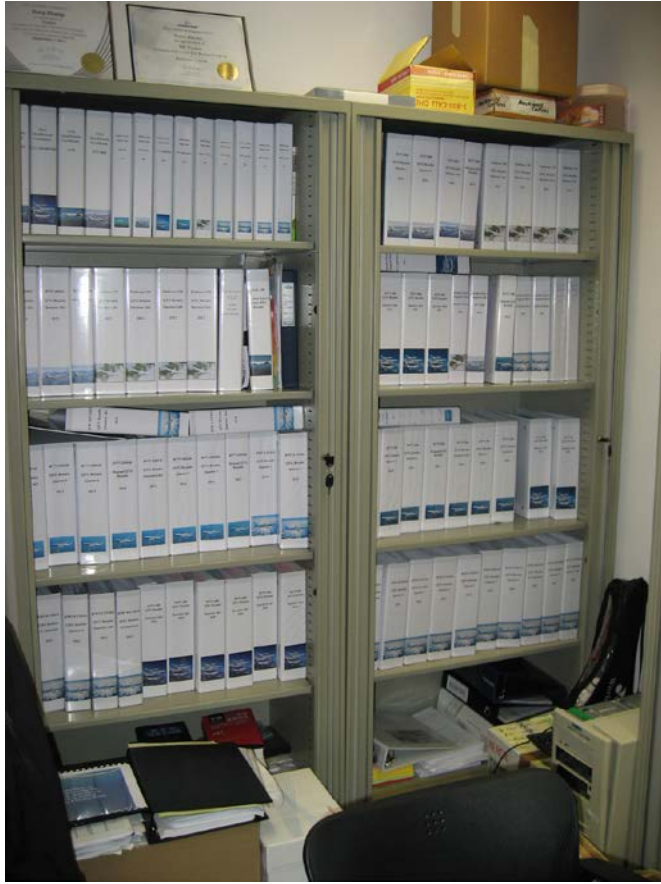
波音模擬機客觀測試由波音工程師於每季 (規定為每年 4 次) 擇時執行，並由波音技術工程師審查；經查每季客觀測試執行良好，結果與初始認證主檢驗測試指南並無重大偏異。波音並預先規劃下一年度檢驗結果存放位置。

圖 2 測試結果保存櫃

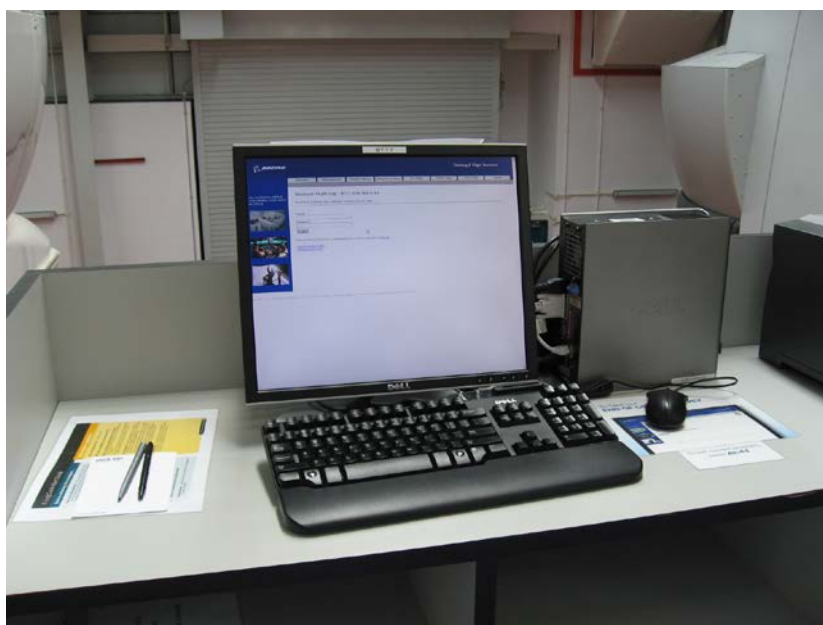
維護紀錄除於模擬機外以電腦保存，經查相關維護紀錄保存良好。於模擬機內比對表列組件之缺少(Missing)、故障(Malfunction)、失效(Inoperative)項目均於時限內完成改正，並無影響訓練執行重大故障項目。

圖 3 現場維護紀錄電腦

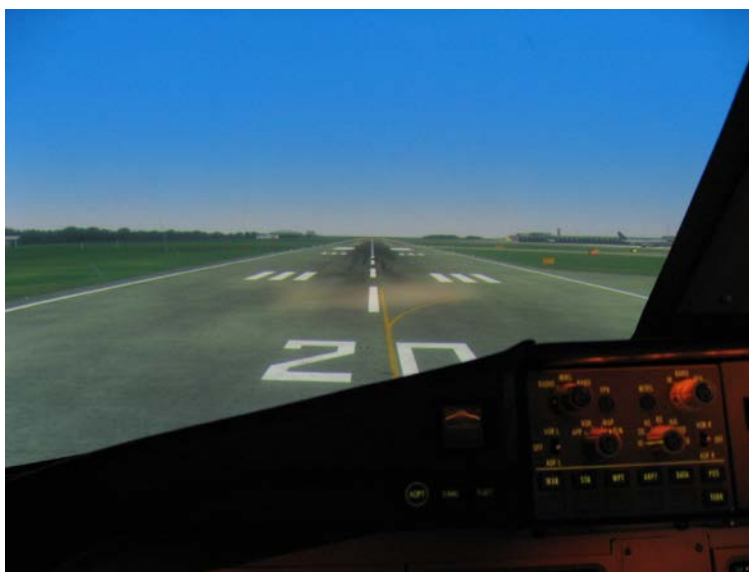
模擬機 LCos 投影系統呈現之視景影像良好，無交界模糊或成相扭曲之缺點。

圖 4 LCos 投影系統所呈現細緻場景

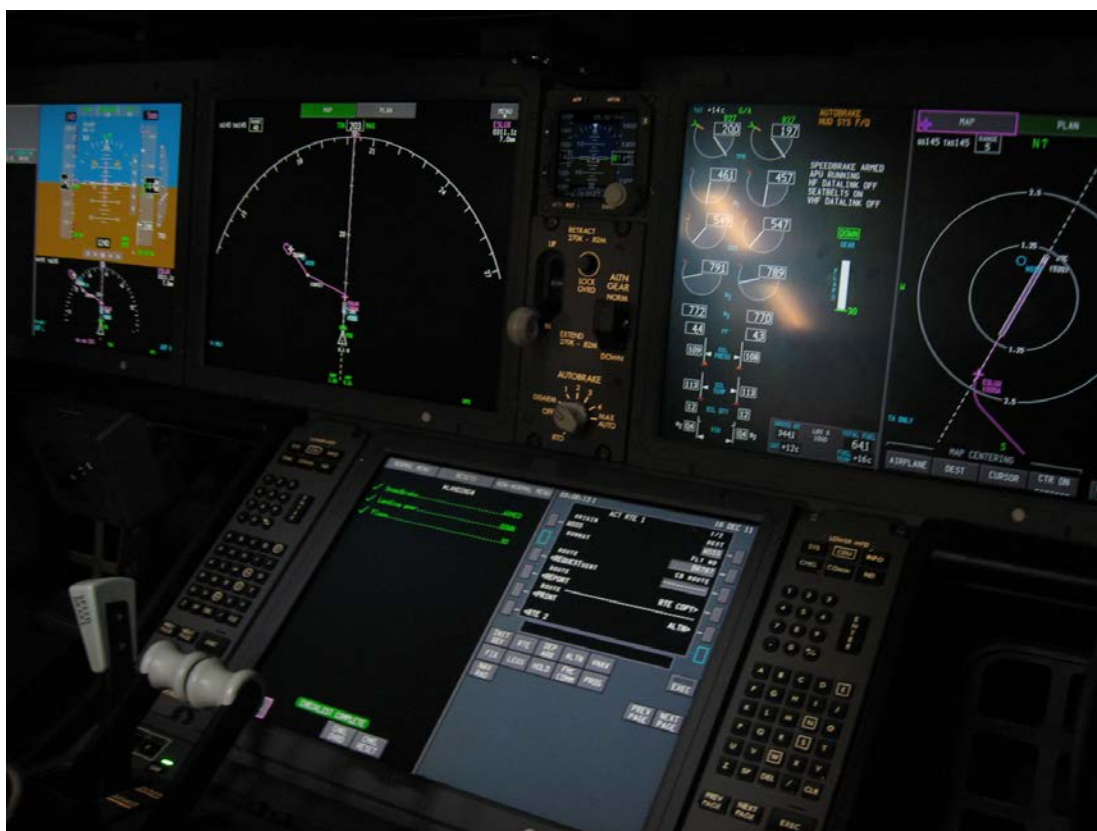
該訓練中心之兩部 787 模擬機仍在組裝測試中，於本局執行檢驗當日並有全日空航空公司前來執行租用評估，可見新加坡航空人員訓練於亞洲已受認同，我亦應督促國籍航空公司提升訓練品質與能量，力求在蓬勃發展之亞洲航空市場穩健發展。

圖 5 組裝測試中先進華麗的 787 模擬機儀表
