出國報告(出國類別：其他)

101 年度執行波音上海訓練中心
B757-200 模擬機檢驗
兼施兩岸航線航路查核報告

服務機關：民用航空局

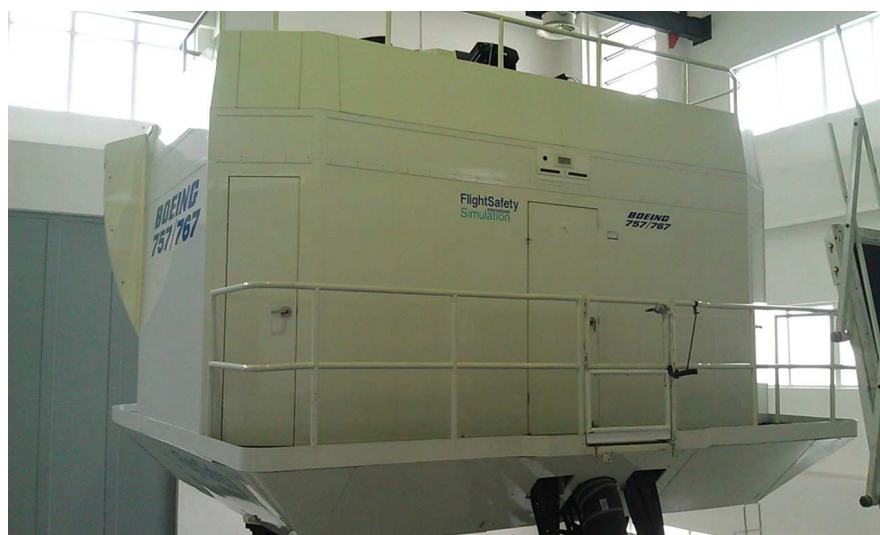
圖一 本次查驗之波音 757/767 可轉換型模擬機

該訓練中心現有大陸安技中心檢驗合格之波音 787 及 757/767 可轉換型模擬機，近期並已備有 787 靜態電腦飛行程序訓練機可執行航務、機務相關訓練，並已準備安裝 747-400 模擬機。該中心被核可執行 757/767 型別檢定訓練，近日並已獲 B787 訓練許可。本次配合遠東航空之申請，僅執行其中波音 757 模擬機檢查。

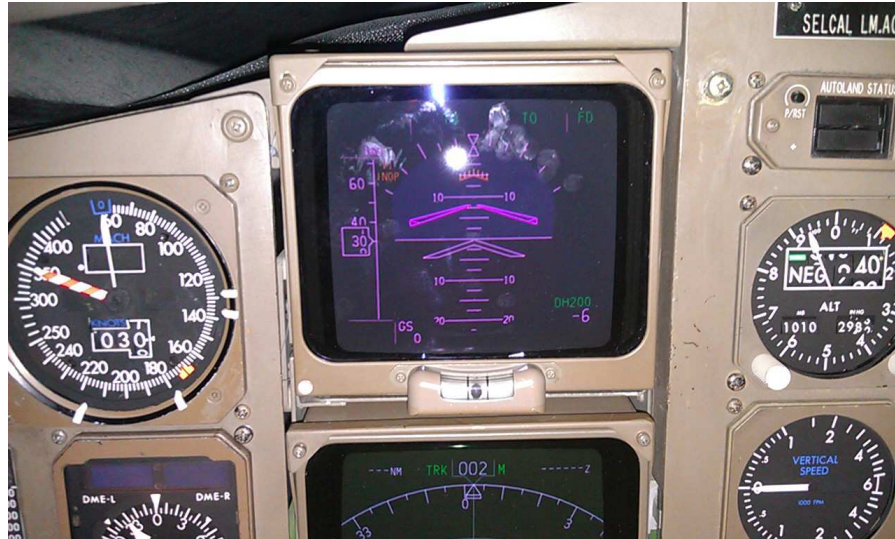
圖 二 山型(∧) Flight Director

也因為本次檢驗機型可轉換型模擬機，於遠東航空使用前，必須確認其完成面板及資料庫之轉換恰當，經現場查核結果顯示，波音上海訓練中心均於遠東航空執行訓練前完成前述轉換作業，不論是駕駛艙上方面板或是主飛行資訊顯示屏(PFD)中的飛行引導提示(Flight

Director)由預設十字(+)改換為山型(∧)表現等，均鉅細靡遺一一執行，並將遠東航空所攜帶過去之導航資料庫(NDB)載入，引擎型式亦轉換為PW 2037，符合其飛機構型及訓練需求。

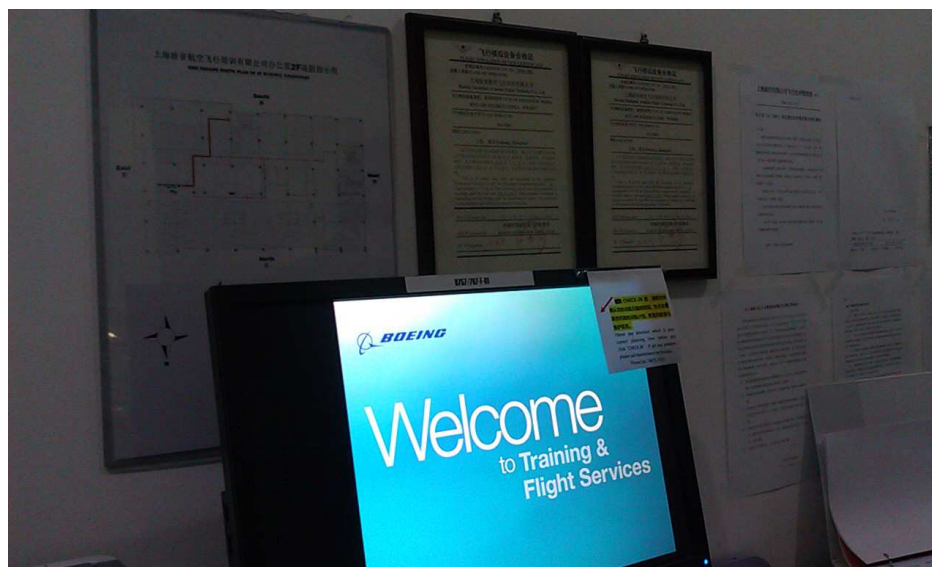
圖 五 現場維護紀錄電腦

維護紀錄除於模擬機外以電腦保存，經查相關維護紀錄保存良好。於模擬機內比對表列組件之缺少(Missing)、故障(Malfunction)、

失效(Inoperative)項目均於時限內完成改正，並無影響訓練執行重大故障項目。

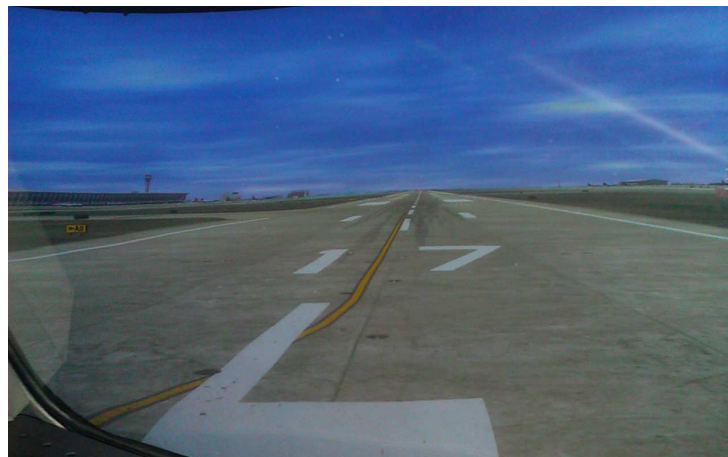
圖 七 投影系統呈現場景

經初步檢視,其視景效果因之前模擬機工程承包商更換投影面(Mylar)時失誤造成不平整,導致視景成象些微波浪弧,與遠東協同評估機長討論後認為尚不致嚴重影響訓練。訓練中心已排定維護更換日期。
