出國報告（出國類別：實習）

板式熱交換器維護技術

服務機關：台灣電力公司核一廠

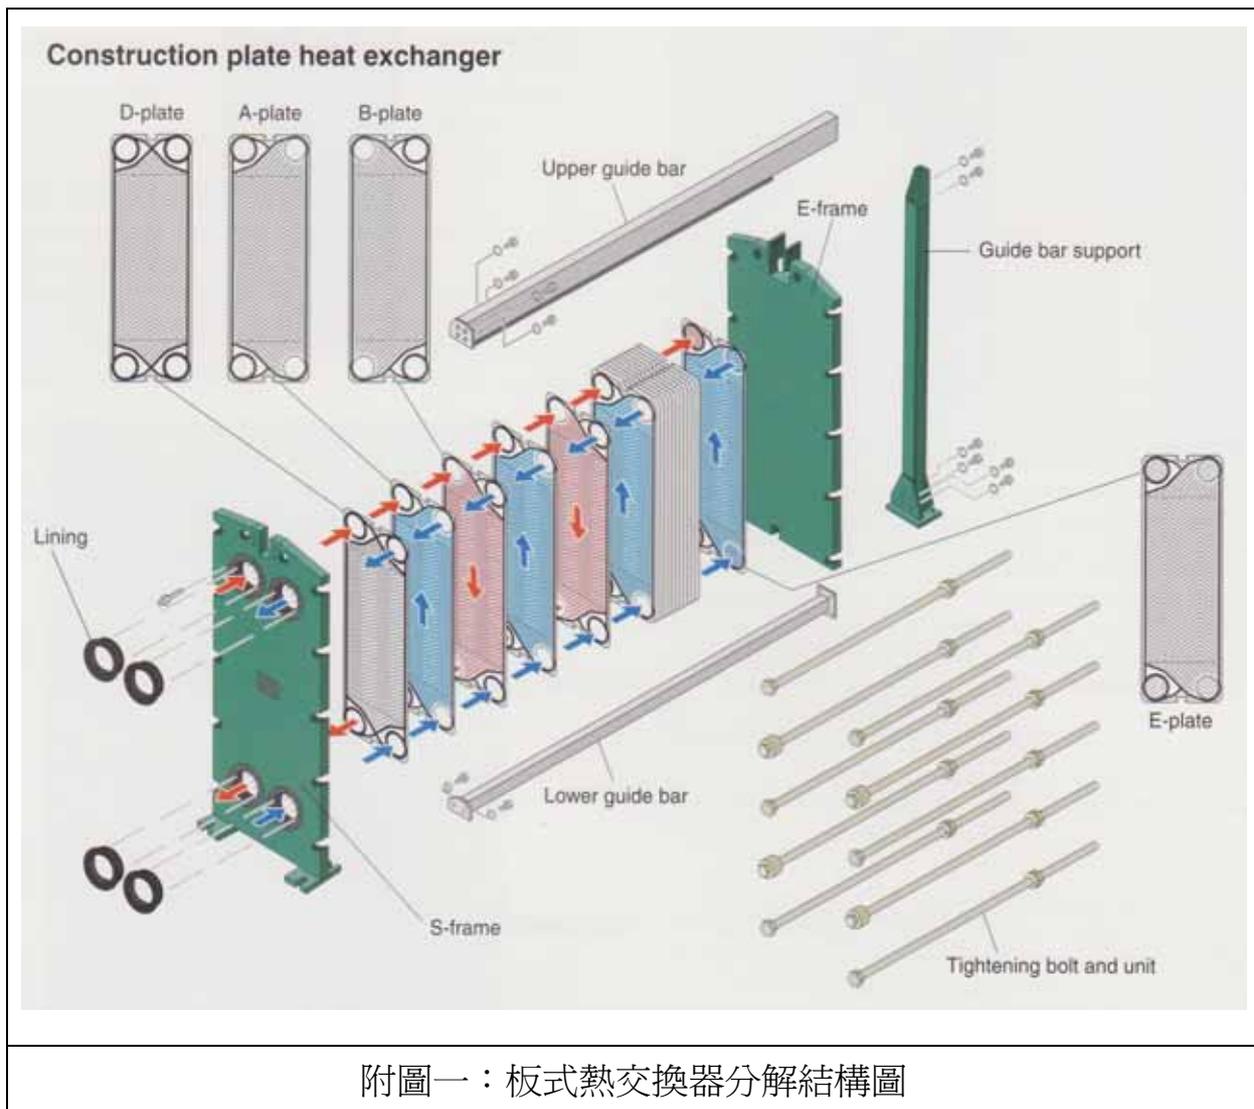
附圖一：板式熱交換器分解結構圖

板式熱交換器之熱交換部份由多片壓製成型之薄片金屬組成，材質為不銹鋼或鈦合金(Titanium)，其厚度依型式之不同，約為 0.5~1.0 mm，整組熱交換器之前後，由提供承受內部壓力之結構板塊 S-Frame 及 E-Frame 構成，上下端則有 Upper guide bar 及 Lower guide bar 做為板式熱交換器薄片金屬板片的上下定位軌道。板式熱交換器之熱交換板片，裝置時分為 A、B 板片，A、B 板片其構造相同但裝置時上下方向相反，各板片之外周溝槽安裝墊圈來密封流體。A、B 板片都可以有兩種使用方式，既可以當作 A 板片來使用，也可以將其上下顛倒當作 B 板片來使用，具有可相互替代性。需被冷卻之流體(例如用過燃料池水)與做為熱沉之流體(例如以冷卻水塔冷卻循環之 Raw water)，分別流經各板片之四個角落之下(上)方流孔進入板式熱交換器，再由上(下)方流孔流出。相鄰板片間的通道，則構成板式熱交換器的流體通道。較熱之流體與較冷之流體以反方向流動，藉以達到熱交換作用。另外，為避免流體與 S-Frame 及 E-Frame 接觸，板式熱交換器之第一片板片(D-Plate)安裝有雙重密封墊圈，使流體無法經由四角落流孔向下(或向上)流經波紋形槽口通道，最後一片板片(E-Plate)四角落流孔為盲封設計。

板式熱交換器之分解結構圖如附圖一。

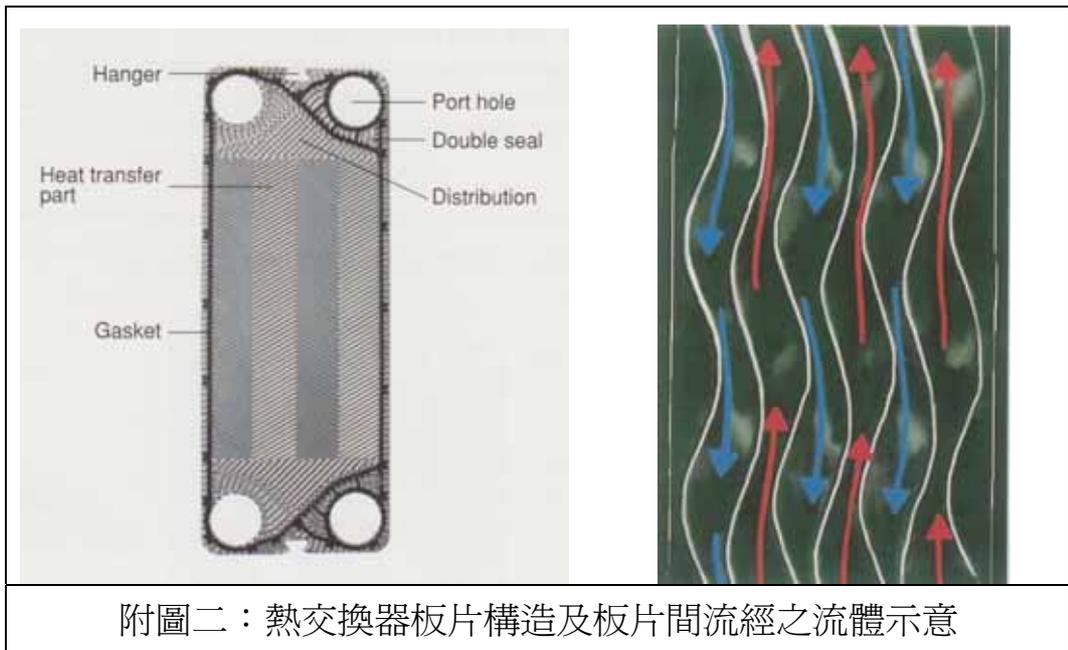
板式熱交換器之板片由高壓壓床壓製成型，依設計所須功能之不同，其上有各種不同的花紋模式來增加其強度及熱交換面積。除此之外，位於熱交換器板片上之花紋，還可增加流經板片流體之紊流性，以提高熱交換之熱傳系數。板片之四角落則為流體進入(或流出)之流孔。板片外圍則以安裝於板片溝槽內之墊圈來緊密封。

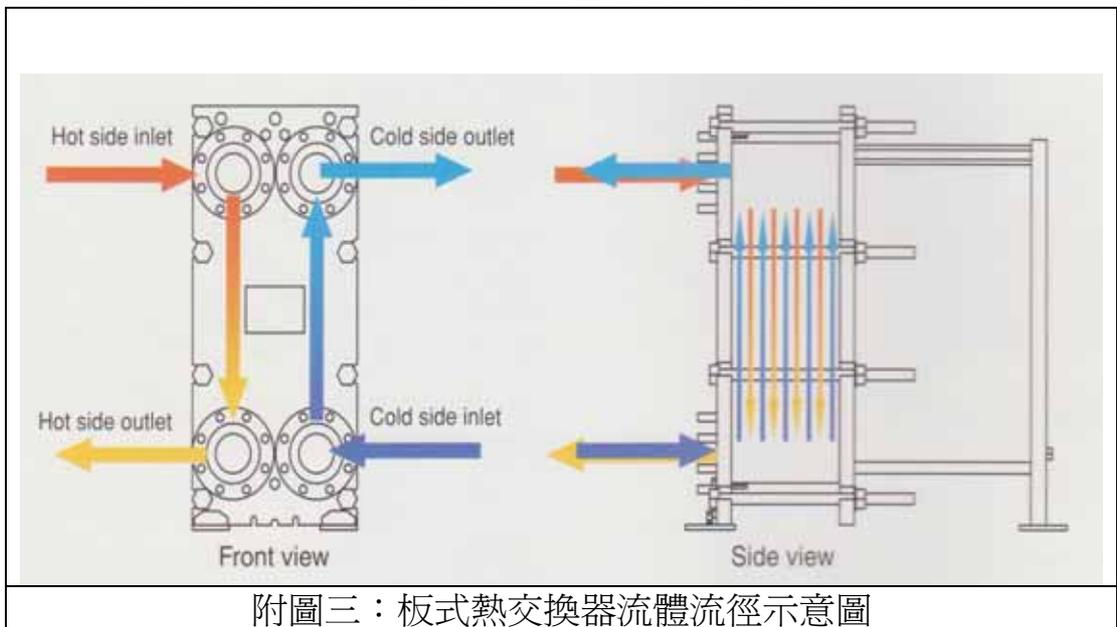
板式熱交換器之熱交換板片分爲 A 板片及 B 板片，A、B 板片之間之空隙則構成了板式熱交換器之流體通道。需被冷卻高溫流體與做爲熱沉之流體以相反方向交替流經各自之流體通道，並藉此來達到高熱傳系數之熱交換作用。HISAKA 公司所設計大部分型式板式熱交換器之 A 板片與 B 板片的構造及花紋皆相同，僅是裝置上之方向上下顛倒。板式熱交換器之整體流徑示意圖如圖三。

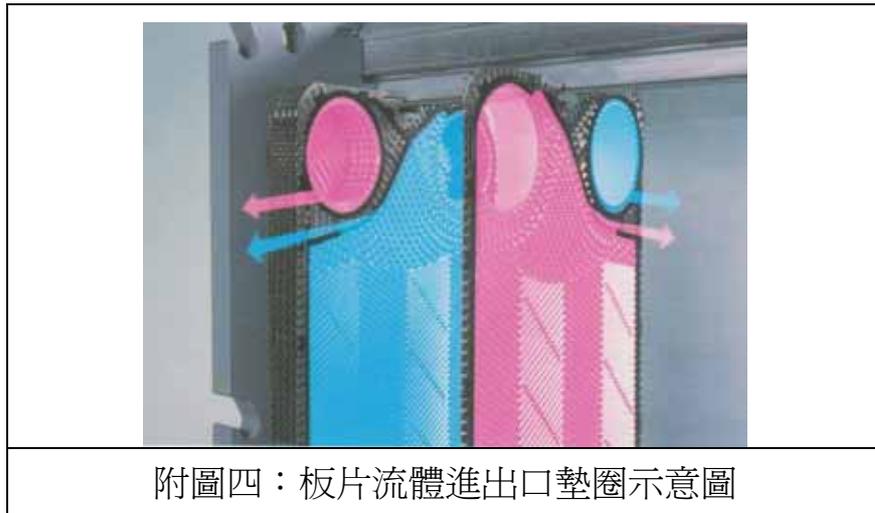
附圖四：板片流體進出口墊圈示意圖

Hisaka 公司之板式熱交換器設計，冷熱流體間有兩道墊圈加以隔離，當一道墊圈出問題時，流體僅會向外漏出熱交換器本體，而不會造成冷熱流體混合，如附圖四。

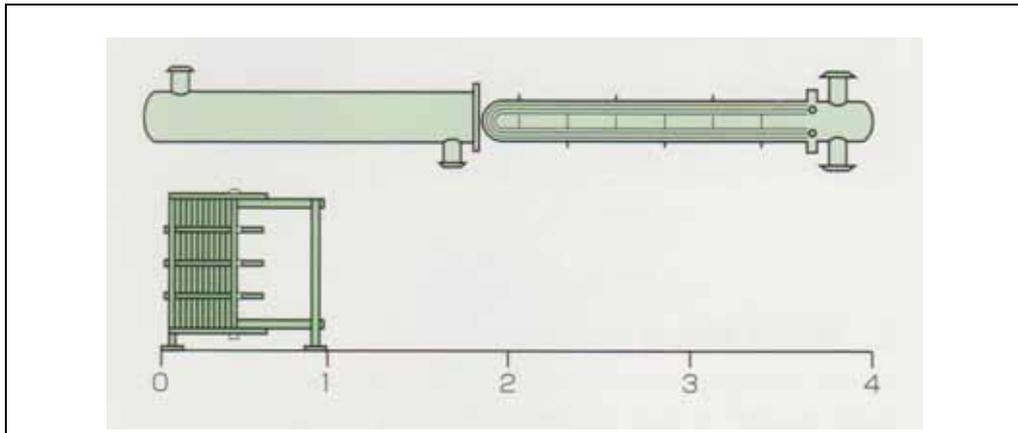
附圖五：板式熱交換器與管殼式熱交換器大小比較示意圖

板式熱交換器具有高熱傳系數(約為一般管殼式熱交換器之 $3\sim 5$ 倍)，故可縮小所需安裝面積，且設備本身較為輕巧(約可為同容量管殼式之 $1/4$ 大小， $1/3$ 重)。其與傳統管殼式熱交換器之比較示意如附圖五。

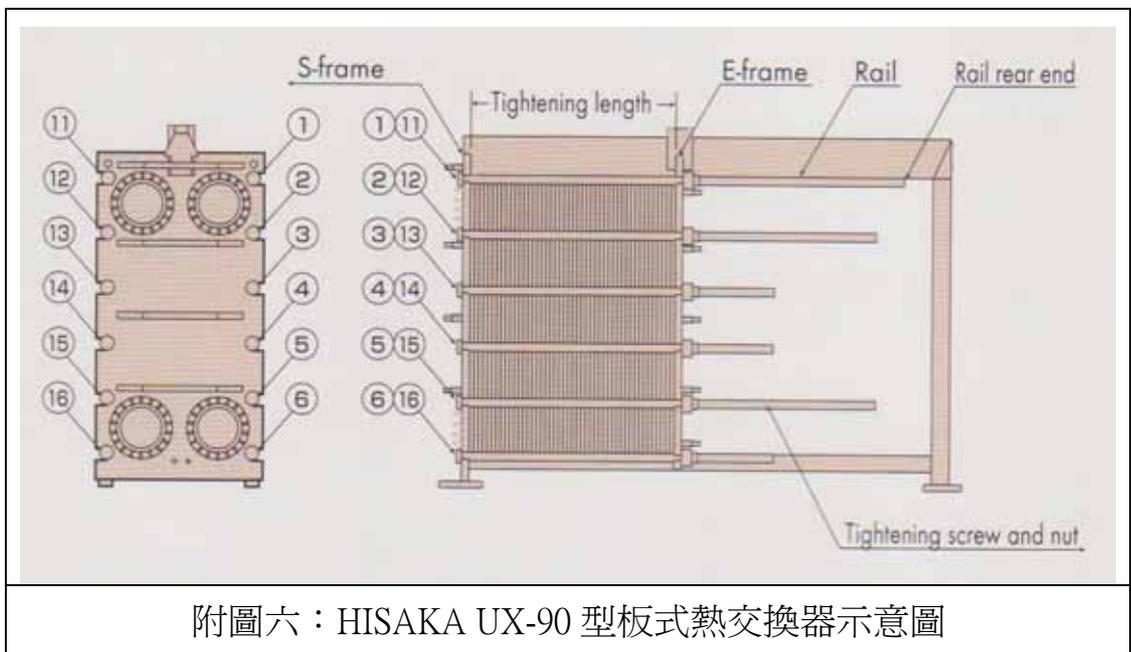
附圖六：HISAKA UX-90 型板式熱交換器示意圖

4.板式熱交換器之大修、清洗、重新組裝作業說明(以 HISAKA UX-90 型如附圖六為例)：

作業名稱	步驟	作業內容
拆卸作業 工作人員：2 人 替換人員：4 人 需要時間：1 小時 30 分 累計時間：1 小時 30 分	1	轉鬆螺帽，卸下螺栓 1、16、11、6
	2	同時鬆開螺帽 2、15 20mm
	3	同時鬆開螺帽 5、12 20mm
	4	同時鬆開螺帽 3、14 20mm
	5	同時鬆開螺帽 4、13 20mm
	6	鬆開 3、4、13、14 全部螺帽後，保留螺栓 2、5、12、15，卸下螺栓 3、4、13、14

7	同時鬆開螺帽 2、15 20mm
	8	同時鬆開螺帽 5、12 20mm
	9	重複步驟 7 及 8、直到螺栓全部拆下
	10	卸下所有螺栓後，移動 E-frame 至橫桿後端 ※當 E-plate 黏附 E-frame 時，須小心將其分離後在移動，並注意防止 E-plate 變型。
清洗作業 工作人員：3 人 替換人員：3 人 需要時間：6 小時 累計時間：7 小時 30 分	1	把一片熱交換板片移到 E-frame 側
	2	洗去附著在熱交換板片兩面的污垢
	3	藉由水洗方式無法完全去除污垢時，用刷子刷掉後再用水沖
	4	將已除去污垢的熱交換板片移到 E-frame 側
	5	重複步驟 1~4，直到完成所有熱交換板片的清洗
清洗檢查作業 工作人員：2 人 替換人員：4 人 需要時間：2 小時 累計時間：9 小時 30 分	1	把一片熱交換板片移到 S-frame 側
	2	檢查墊圈表面及熱交換板片溝槽內是否附有灰塵、藻類、沙粒、貝類等，以及墊圈是否從導熱板片脫離
	3	如有雜物附著，請用擦拭材料擦去；如果墊圈有脫離現象，需用黏合劑重新固定
	4	將擦乾淨的熱交換板片移到 S-frame 機架側
	5	重複步驟 1~4，直到完成所有熱交換板片的清洗
組裝作業 工作人員：2 人 替換人員：4 人 需要時間：2 小時 30 累計時間：12 小時	1	將所有螺栓塗上潤滑油脂
	2	把 2、5、12、15 的螺栓安裝到機架上
	3	轉動 2、5、12、15 位置的螺帽，以均勻的調整鎖緊尺寸
	4	同時鎖緊螺帽 2、15 5mm
	5	同時鎖緊螺帽 5、12 5mm
	6	重複步驟 4、5 直至完全鎖緊
	7	把螺栓 3、4、13、14 安裝到機架上
	8	轉動 3、4、13、14 螺栓位置的螺帽，以均勻的調整鎖緊尺寸
	9	同時鎖緊螺帽 3、14 5mm
	10	同時鎖緊螺帽 4、13 5mm
	11	重複步驟 9、10 直至完全鎖緊
	12	重複步驟 4~11，直到把螺帽鎖至規定的鎖緊尺寸 +20mm
	13	把 1、16、11、6 的螺栓安裝到機架上
	14	同時鎖緊螺帽 1、16 5mm
	15	同時鎖緊螺帽 11、6 5mm

HISAKA 公司原廠對於板式熱交換器之組裝方式，是以可調整位置之油壓拉伸機具以油壓拉伸方式直接對如附圖六之 2、5、12、15 號螺栓位置均勻的拉伸螺栓，以壓緊所有熱交換板片至約略之緊固位置，再安裝其它螺栓，將整組熱交換器鎖至所要求之壓縮量距離。本廠新增燃料池系統之板式熱交換器目前雖無拆解後重新安裝之經驗，但本廠飼水加氫系統之氫氣電解系統亦有使用板式熱交換器，根據該熱交換器之拆解安裝經驗，若對逐根螺栓以對稱方式逐根鎖緊之方法安裝，由於在鎖緊之過程中，板片可能承受不斷小量變型之過程，因此安裝之後容易產生洩漏之問題，故日後若本廠有較多之板式熱交換器需拆解、清理、重新安裝，可考慮購置通用螺栓油壓拉伸機具之必要性，以利板式熱交換器之組裝作業。

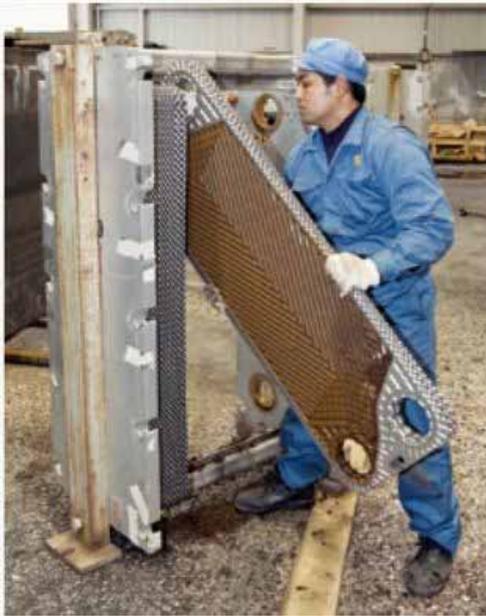
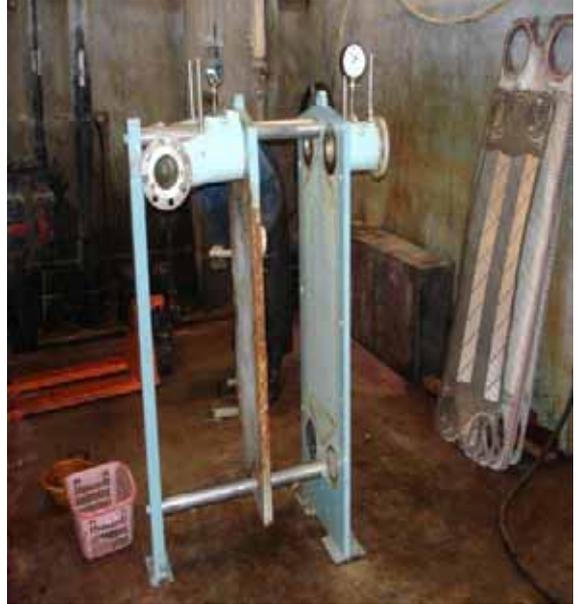
(1) 分解：

對於送返原廠整新之板式熱交換器，先進行外觀目視檢查後，即開始拆解作業，開始進行其總體維修保養作業。

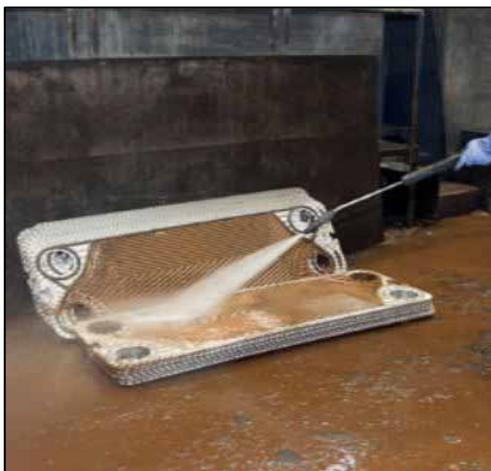
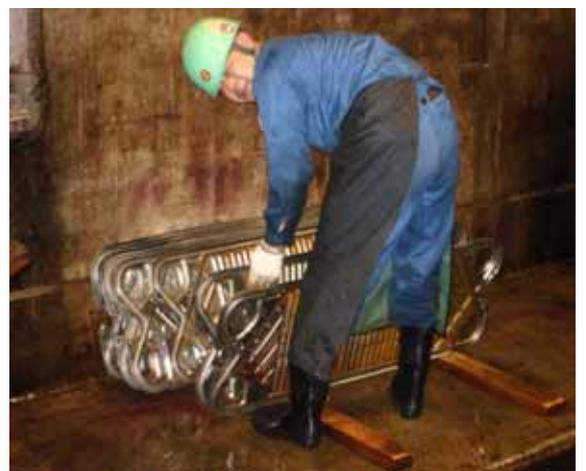
(2) 預清洗作業：

分解後，對熱交換器板片以高壓水柱進行預清洗，去除附著在板片上之泥土、渣粒等異物。

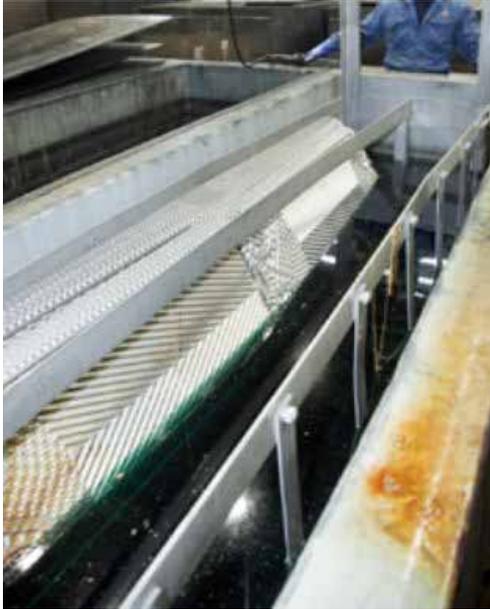
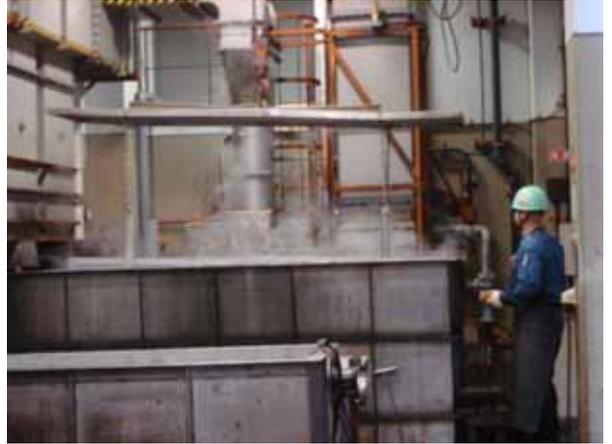
(3)脫脂槽、洗淨槽浸漬作業：

視熱交換板片上之沉積物質，進行熱水槽、酸槽、鹼槽之浸泡作業，去除附著在經預清洗後熱交換板片上的油脂和水鏽，此步驟時，以黏著劑安裝在熱交換板片上的密封墊圈也會剝落，殘留的黏著劑也會被洗淨。

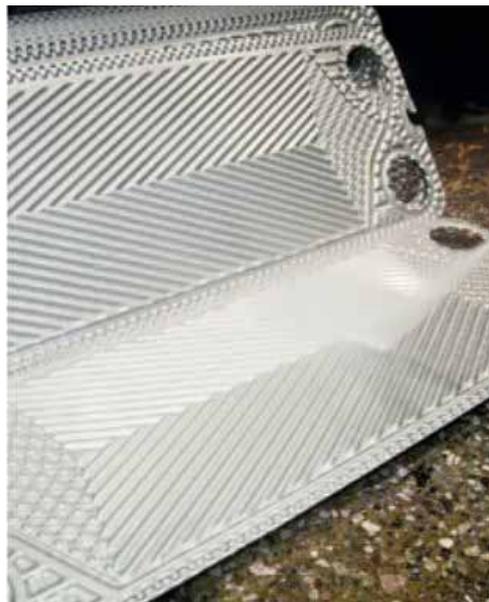
(4)洗淨作業：

經浸漬作業之後的熱交換板片，可在短時間內將頑固附著之污垢浮離板片表面，此後再以高壓水柱清洗，徹底完成清洗作業。

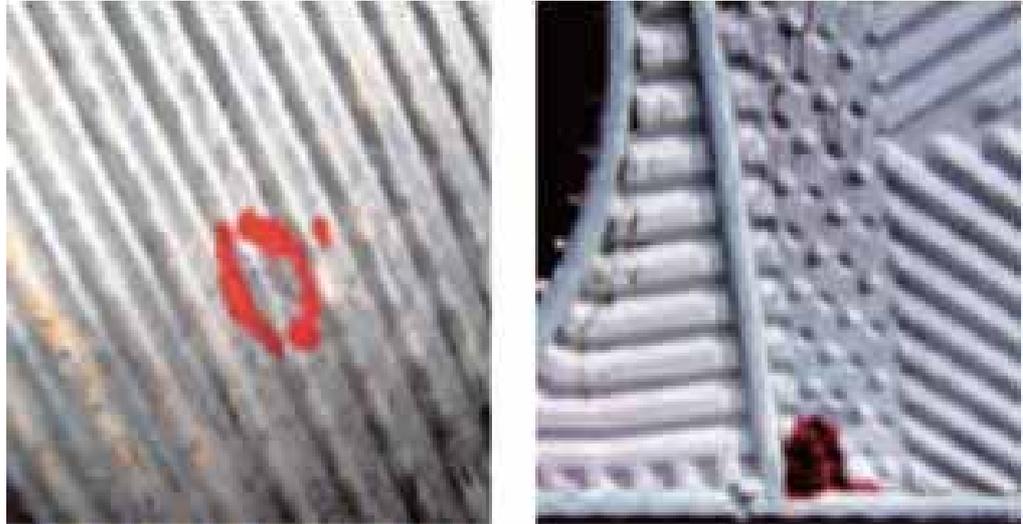
(5)PT 檢查：

清洗完成之熱交換板片，再以目視及非破壞檢測之液滲檢測法(PT)進行檢測，確認板片表面有無裂痕或穿孔。

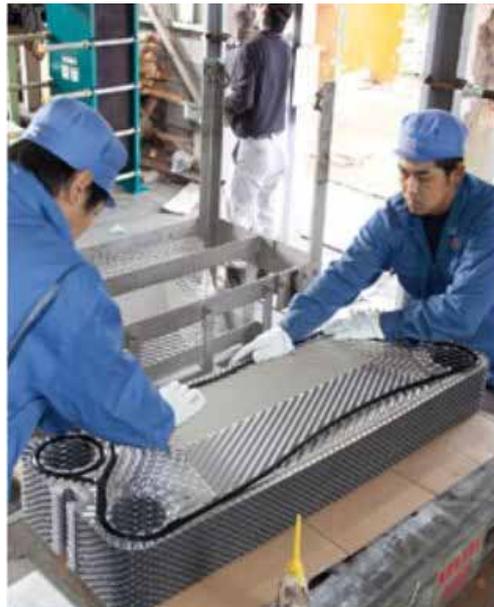
(6)熱交換板片墊圈黏貼作業：

熱交換板片整新清理結束後，安裝新的密封墊圈，安裝時並需注意墊圈有無破裂和脫落，並正確迅速的進行安裝作業。

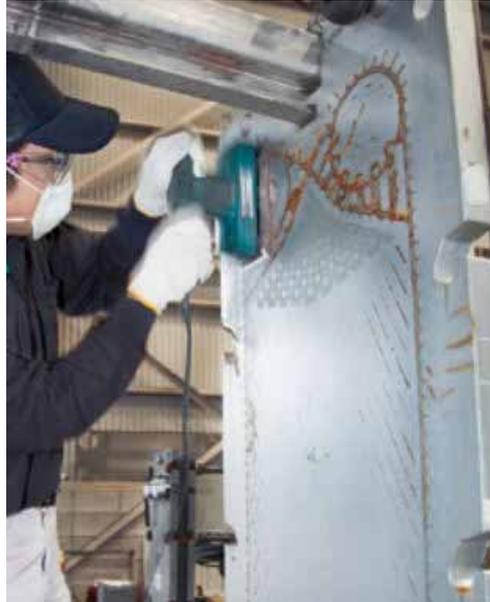
(7) 框架整修作業：

框架本身牢靠的固定熱交換板片，故其整修亦為十分重要之工作，本步驟根據其劣化之狀況，進行管嘴部分之檢修及螺栓、螺帽之更換。

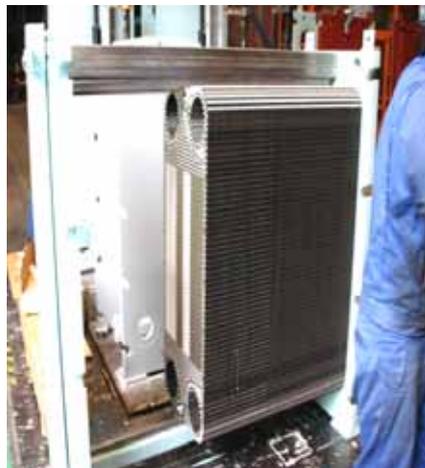
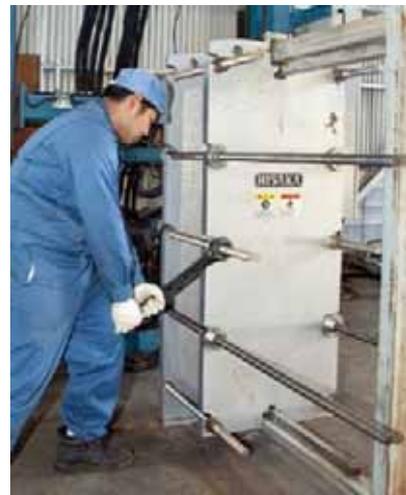
(8) 組裝作業：

將已整新完成之熱交換板片，懸掛於已整新完成之框架上，同時仔細檢查熱交換板片裝置及密封墊圈有無異狀，再以專用緊固裝置將主體緊固至規定之緊固尺寸。

(HISAKA 原廠備有專用之自動油壓拉伸裝置，可快速且均勻的將板片壓縮緊固至接近緊固尺寸，而非以(三).4 節”組裝作業”所述之人工方式，以對角對稱之方式

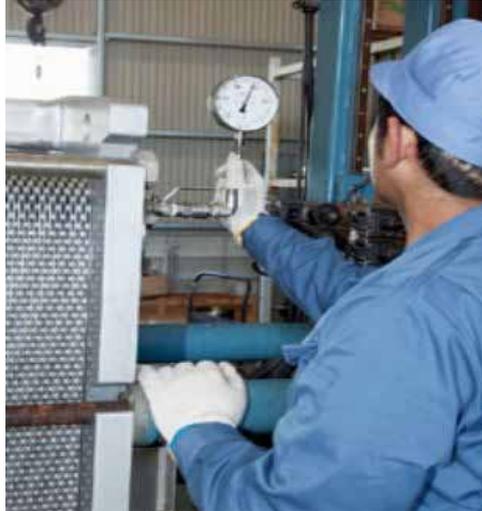
(9)氣壓試驗：

組裝作業完成後，將進行氣壓試驗，在一側維持一定之空氣壓力，再以肥皂水膜確認是否貫穿到另一側。

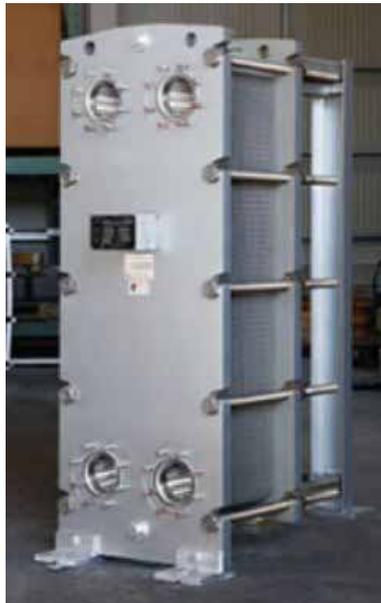
(10)完成檢查：

完成所有工作之後，加壓至規定之壓力，確認沒有任何洩漏。

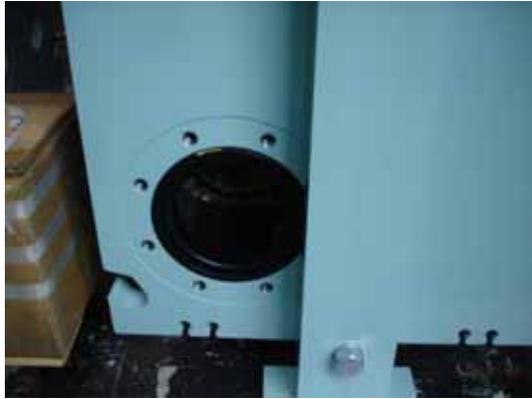
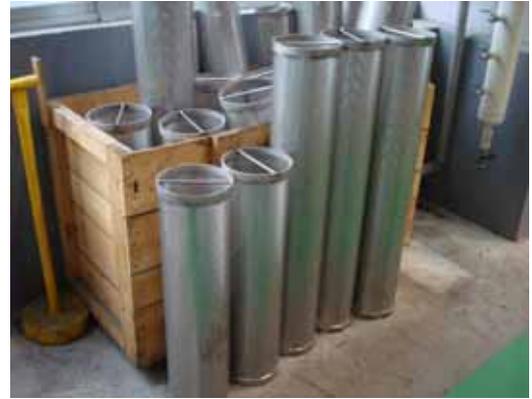
HISAKA 公司廠內，對於板式熱交換器本體，有裝設本體內部過濾網之設計。其配置為於 E-frame 之下方，與流體流孔相對位置處，開

一孔洞，於其內裝置可抽換之過濾網，再以盲法蘭盲封，本廠其它使用板式熱交換器之處，若有運轉中流體性能降低之問題，而系統流程並未配置有過濾系統，應可參考其設計改裝。
