# 速霸陸望遠鏡廣角相機計畫之技術合作委 託案出國報告

為執行中研院天文所委託本院「速霸陸望遠鏡廣角相機計畫之技術合作計畫」案，本所依合約派員赴美國執行濾鏡交換系統研改零件換裝及可靠度測試。本案主要工作內容是執行該相機濾鏡交換系統之：1. 研改零件換裝及受損組件更換。2. 儀電線路重整及控制軟體修改。3. 研改零件換裝後之可靠度測試。

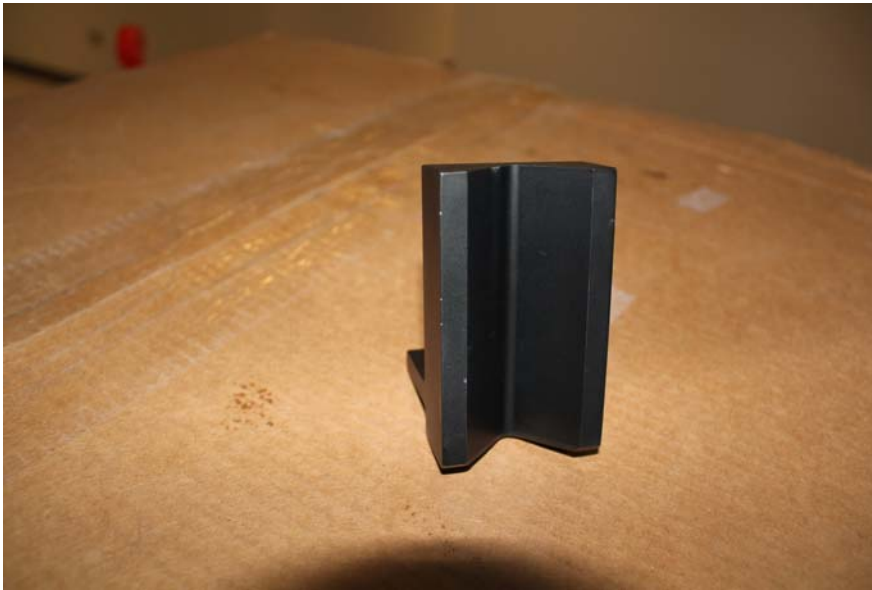
圖 一、舊型介面機匣上之 V 型導軌

原設計之介面機匣上之 V 型導軌(圖 一)於濾鏡升降過程中，因摩擦面過大易產生噪音。本次研改(圖 二)則將滾子安裝於導軌的摩擦面上，使濾鏡升降時更平順，且降低摩擦噪音。

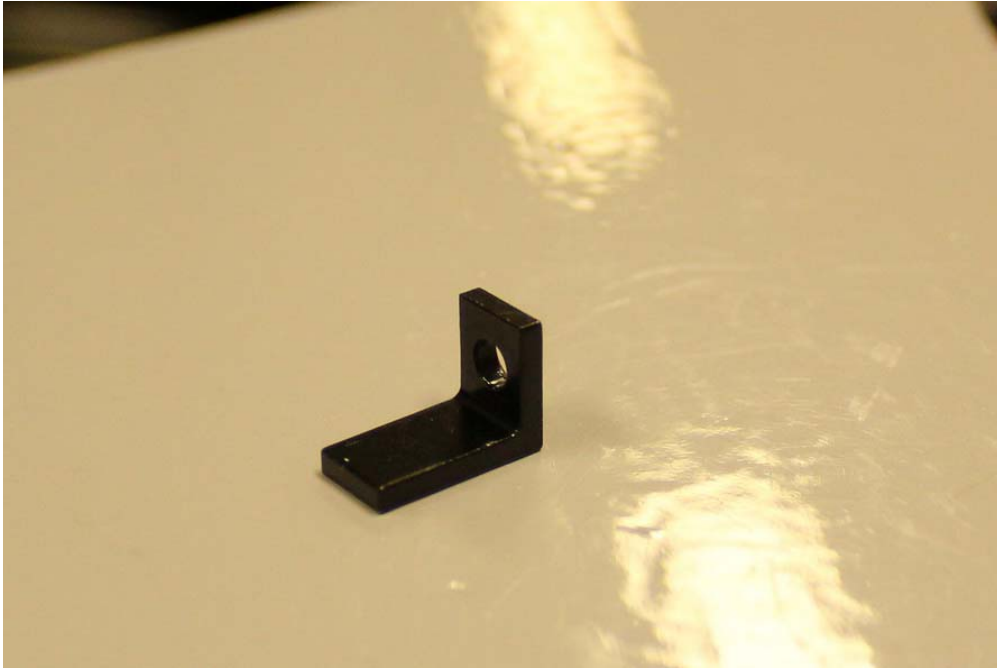
圖 三、舊型角片

原濾鏡框架上之近接開關感測角片(圖 三)，因組裝公差造成感測器與角片距離較遠，經過可靠度測試後發現，感測器訊號不穩定，且舊構型感測角片安裝於濾鏡上無法準確定位，較不容易控制感測距離。研改設計則將感測角片與感測器距離縮短，且增加定位搭接面(圖 四至圖 六)，以改善訊號不穩定及確保感測距離足夠。

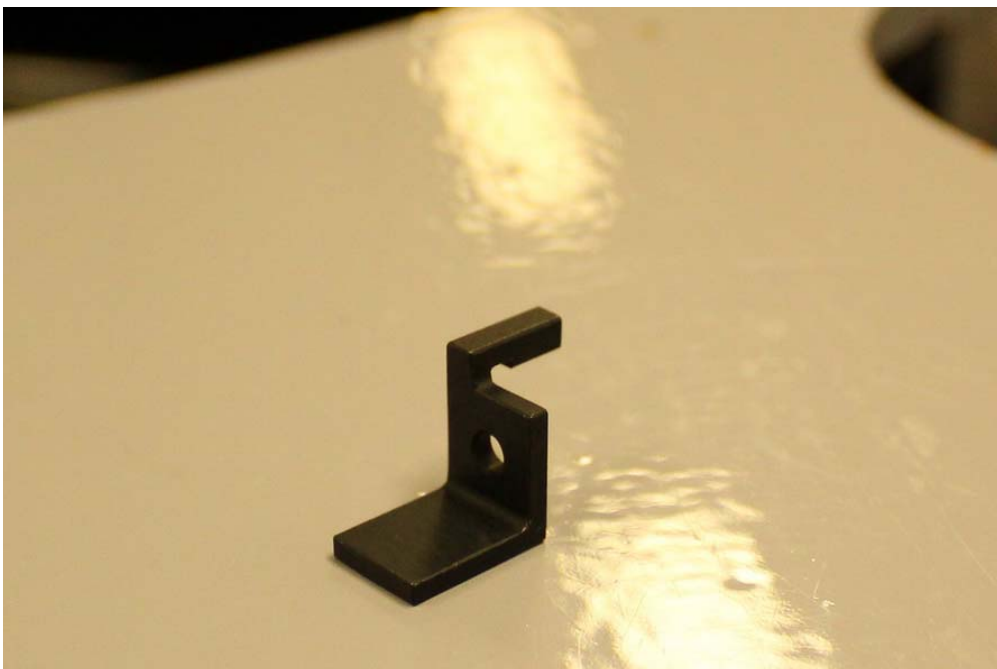
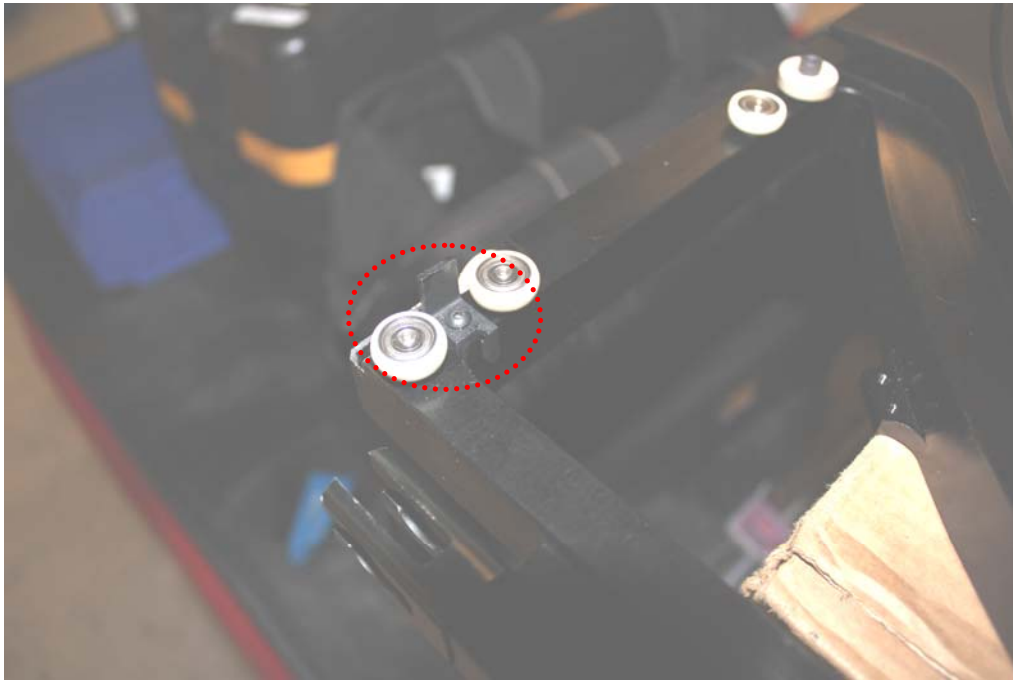
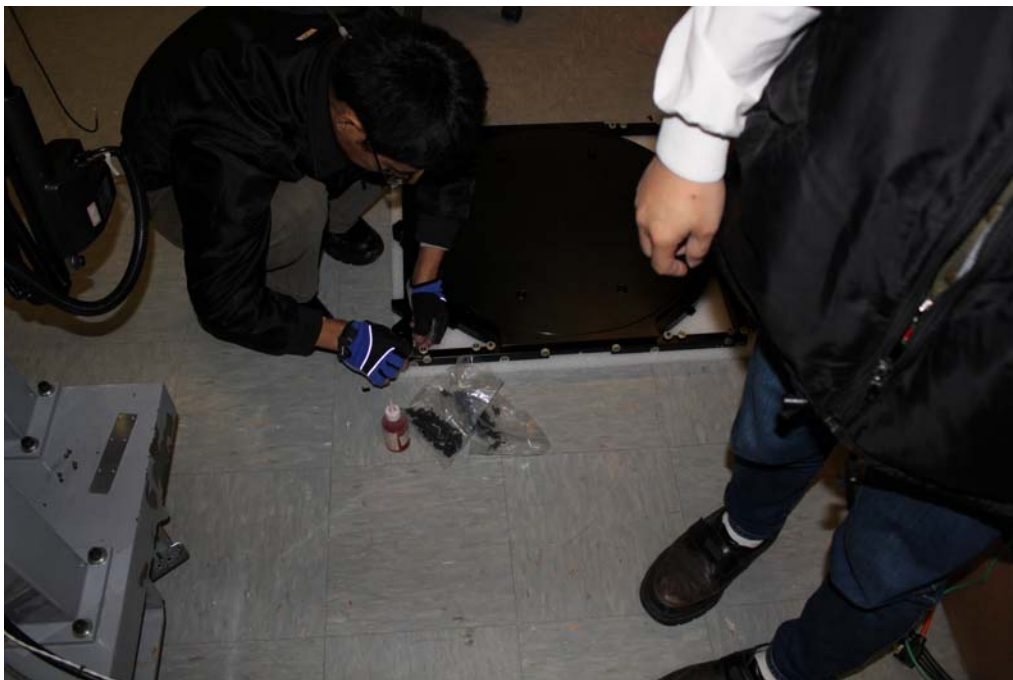
圖 四、新型角片

圖 五、新型角片安裝完成圖

圖 六、角片換裝過程

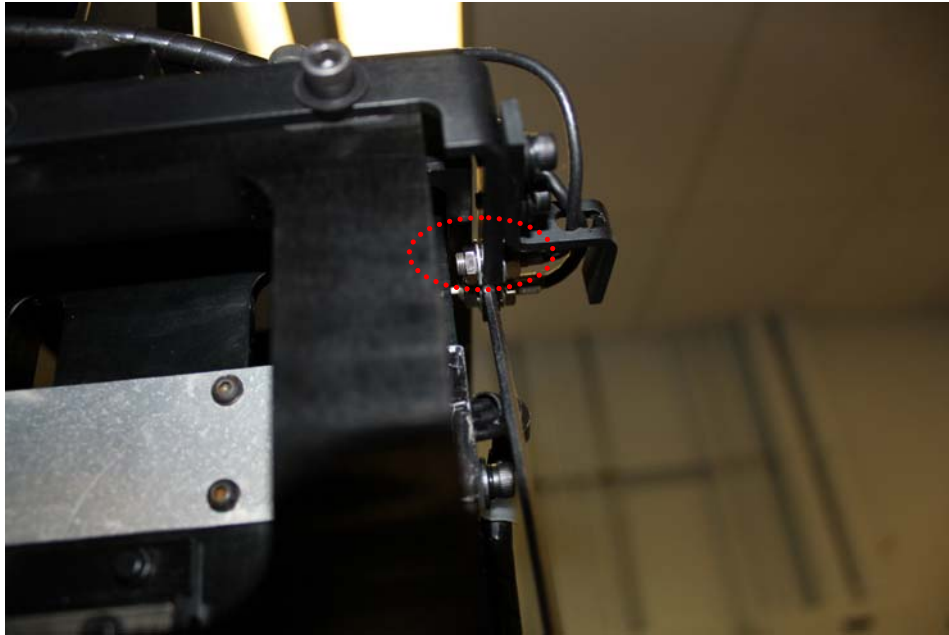
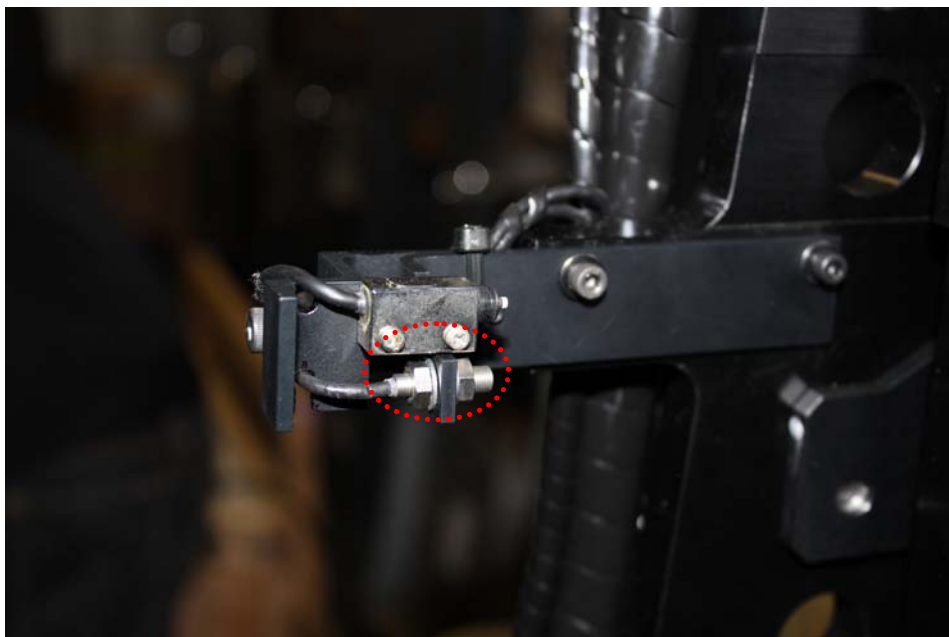
在上次可靠度試驗時發現，近接開關於低溫時感測距離會有飄移現象，造成系統不穩定，需定時調校近接開關訊號，造成濾鏡轉換機構使用不便，因此本次出差將原先使用近接開關之濾鏡升降機上、下死點極限開關(圖 七及圖 八)，更換為接觸式開關(圖 九)，以改善訊號飄移問題。

圖 七、原下死點極限開關

圖 八、原上死點極限開關

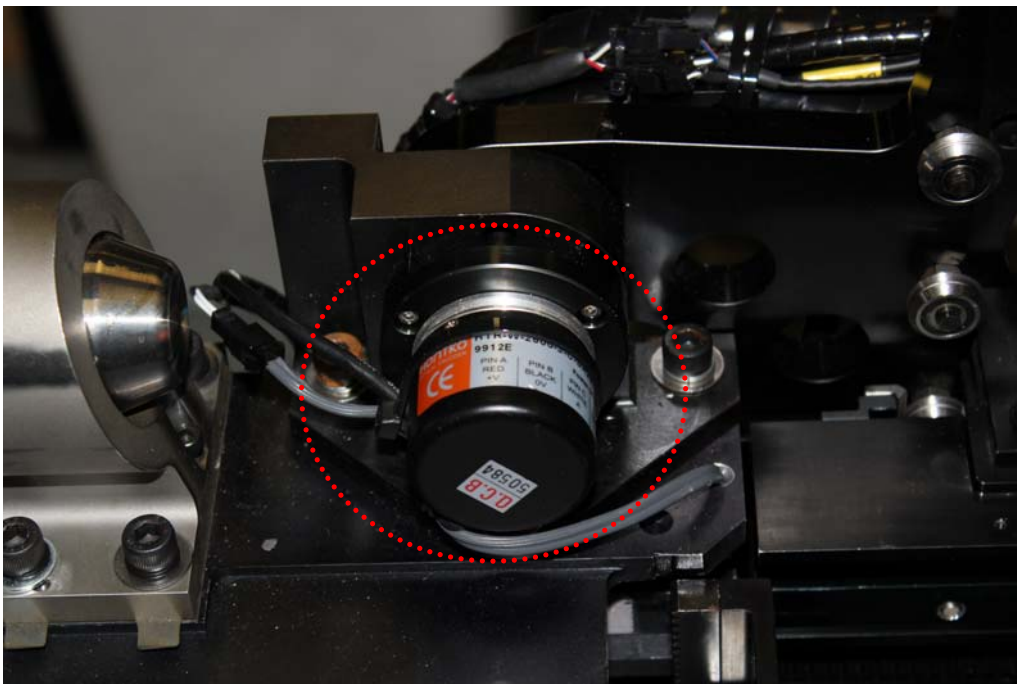
圖 十二、原組裝位置安裝之角度感測器

速霸陸天文台觀測基地位於夏威夷大島毛納基峰，由於山頂空曠無任何遮蔽物(圖 十及圖 十一)，風速經常大於 20mph，因此當濾鏡轉換機構收合時，舉升臂垂直位置就相當重要，如果收合時舉升臂垂直位置不對，將使得整個機構會因風吹而搖晃，造成望遠鏡震動且濾鏡交換系統本身可能會受損，原先設計是使用兩個角度感測器(圖 十二)來確認舉升臂位置，但由於使用之角度感測器為增量式，當系統斷電後數值將歸零，造成無法正確判斷濾鏡轉換機構正確位置，本次研改則將一個角度感測器拆除，並安裝一組新機構(圖 十三)，讓濾鏡轉換機構於垂直時可觸發接觸型感測器，達到精準控制位置，防止濾鏡轉換機構收合時晃動。

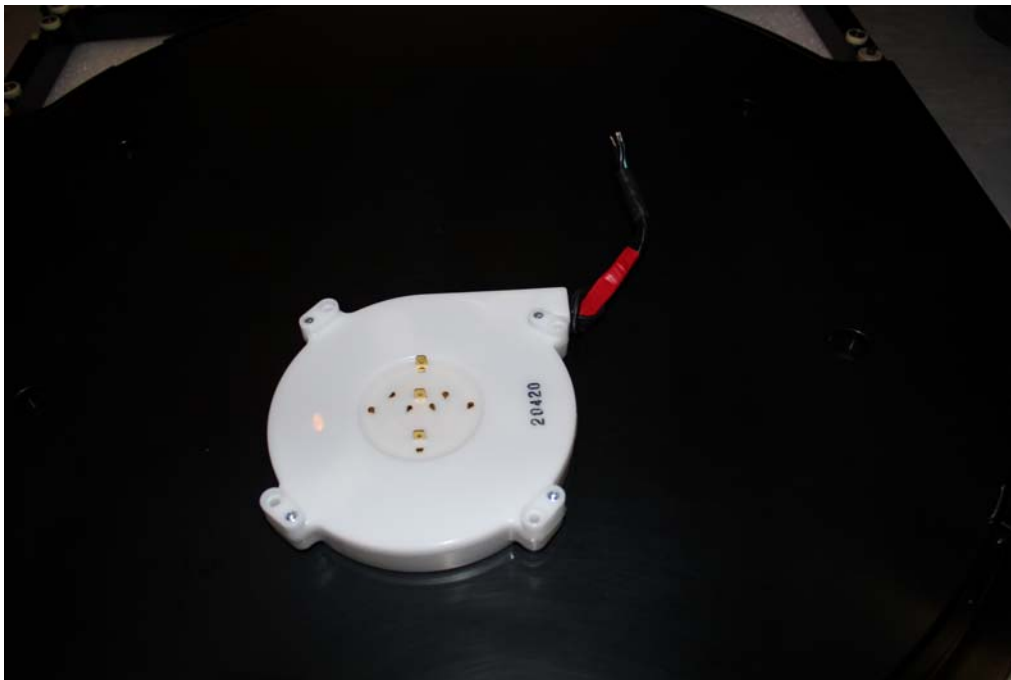
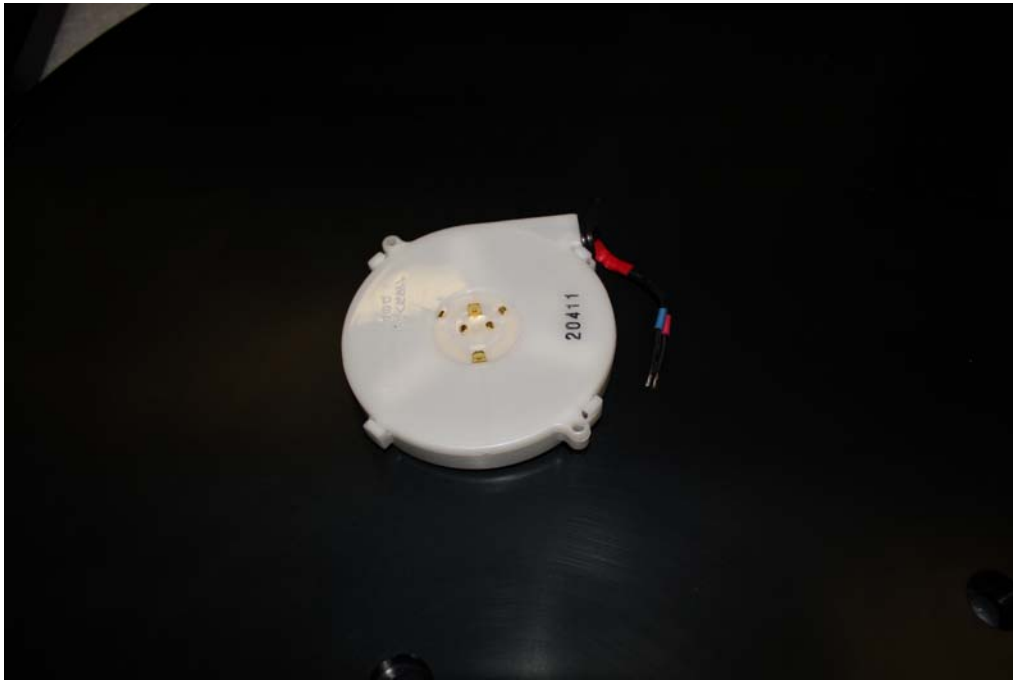
在前次低溫測試環境下，發現牽引車電源所使用的電源線(圖 十四及圖 十五)產生硬化現象，此將使電源線壽命縮短，讓捲線器無法將電源線依設計收入捲線盒中，造成牽引車行走時與電源線產生干涉，嚴重時電源線表皮因此破裂將造成電線走火，為了解決此問題，我方人員於台灣尋得較柔軟且耐低溫的電源線材(圖 十六及圖 十七)，並完成新線材冷凍及可靠度測試，此次攜帶通過測試之零件至夏威夷執行更換作業(圖 十八至圖 二十)，解決了前次電源線低溫硬化問題。

圖 十四、牽引車舊型馬達電源捲線器

圖 十五、牽引車舊型控制器電源捲線器

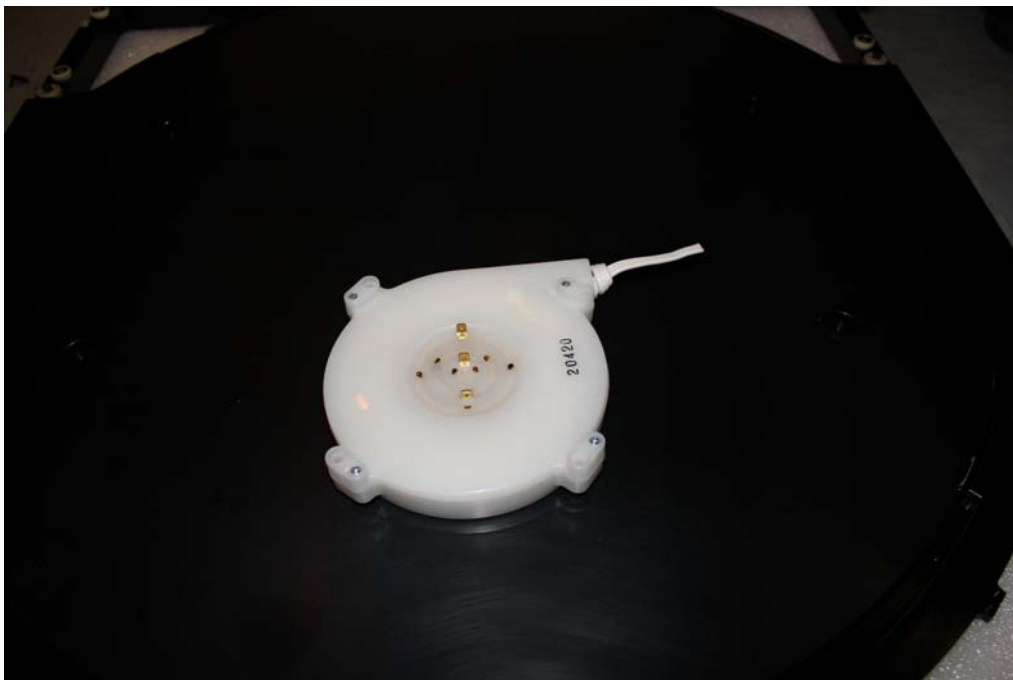
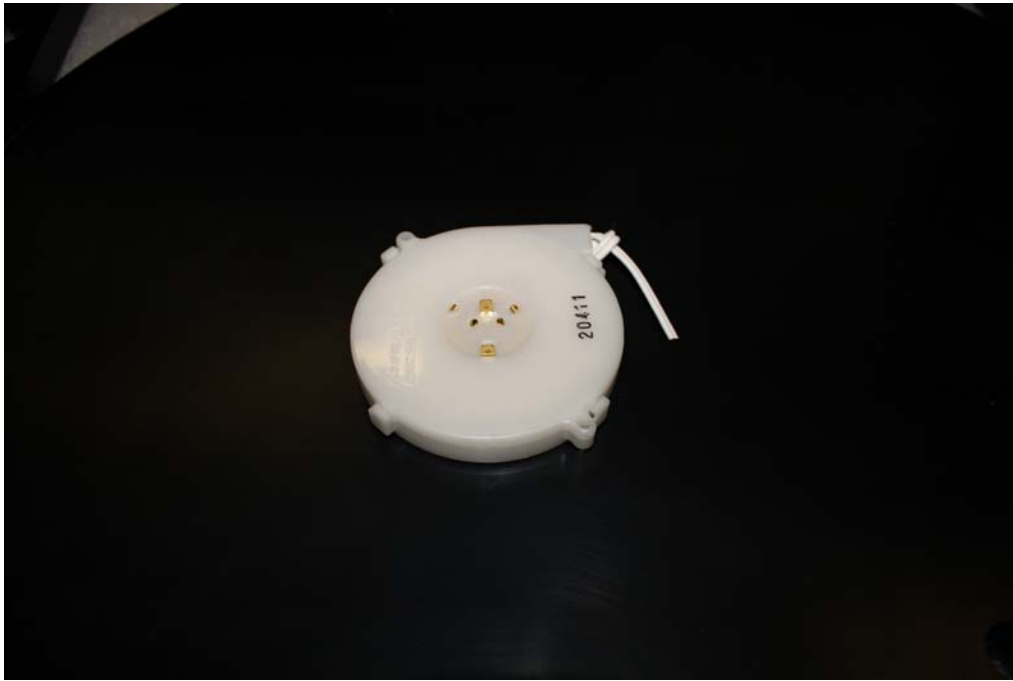
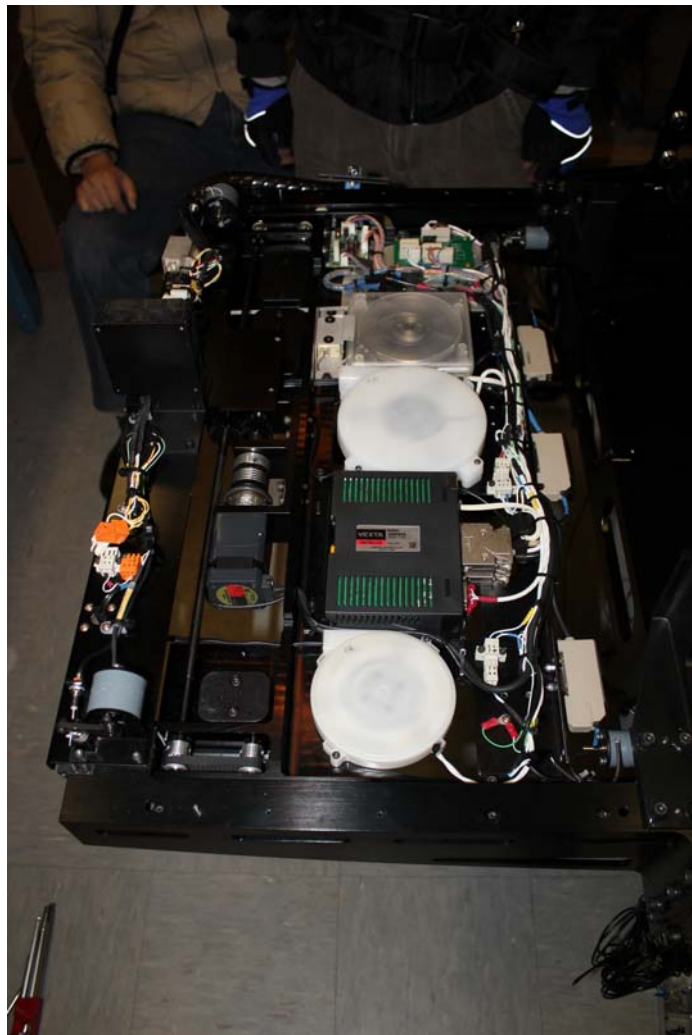
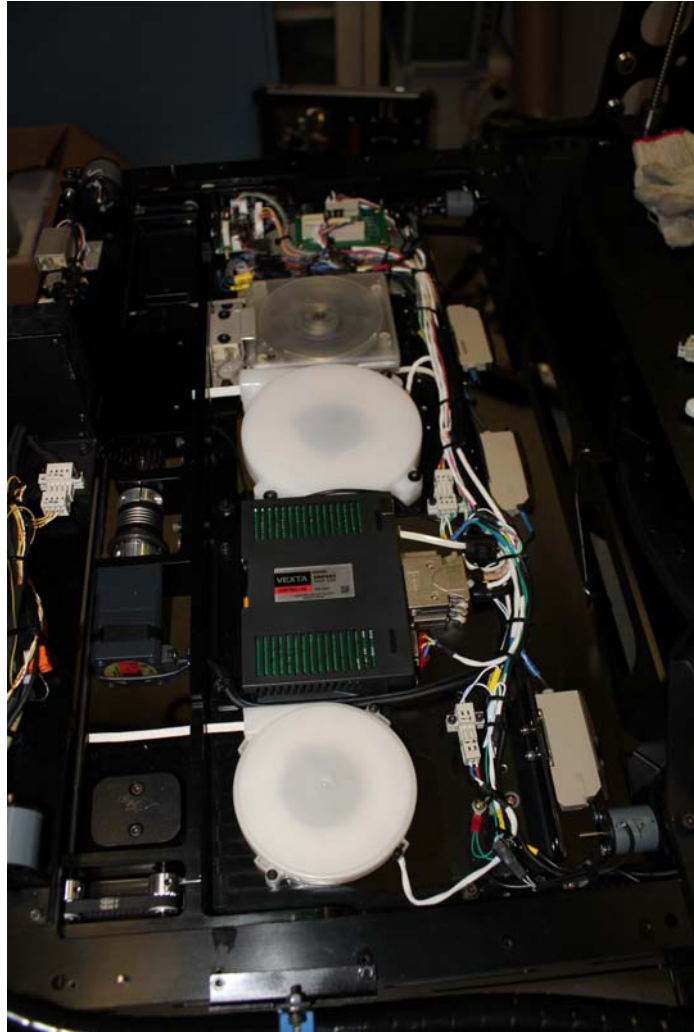
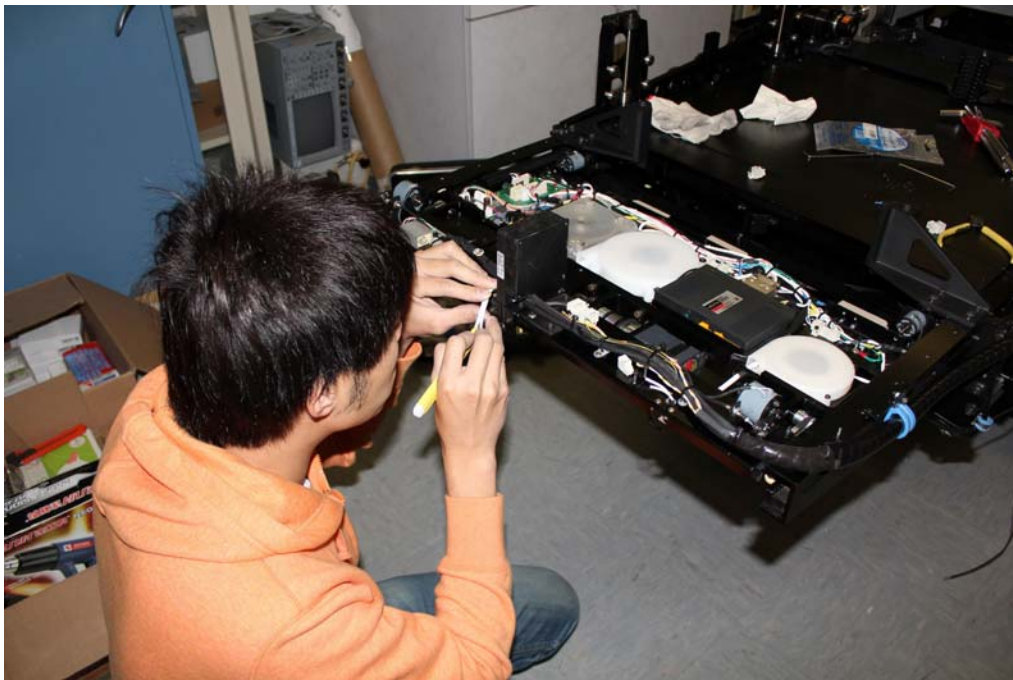
圖 十六、牽引車新型馬達電源捲線器

圖 十七、牽引車新型控制器電源捲線器

圖 十八、牽引車舊型電源捲線器

圖 十九、牽引車新型電源捲線器

圖 二十、牽引車電源捲線器配線

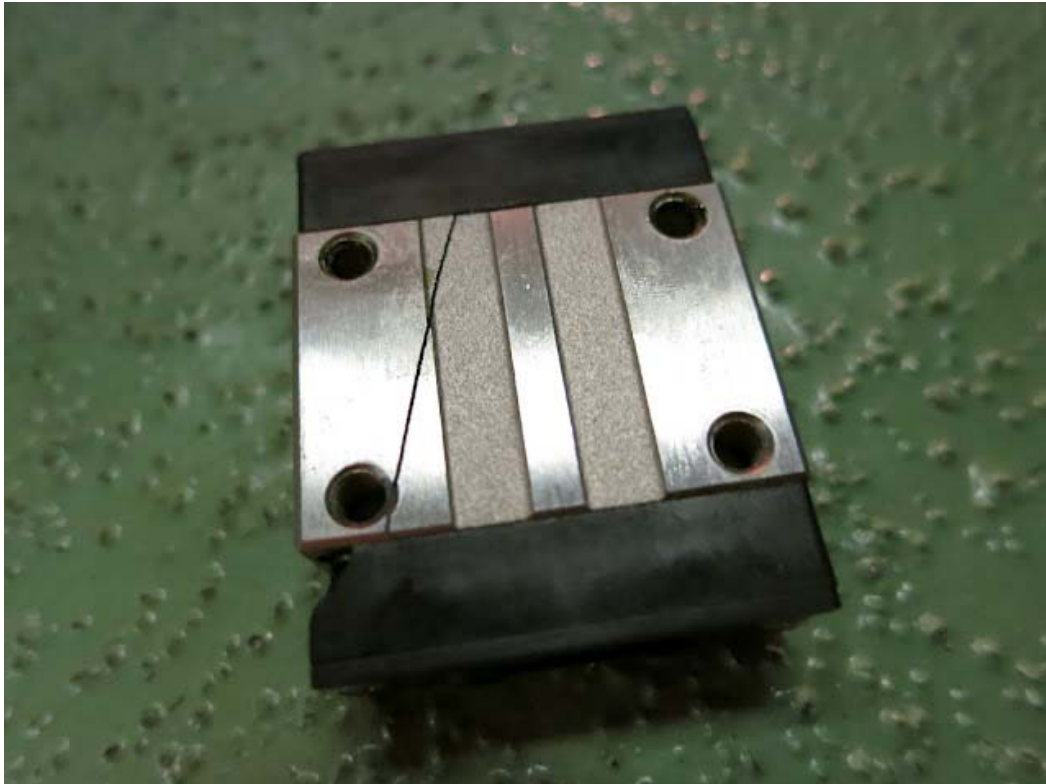
濾鏡保護門檔之線性滑軌及滑塊的原始設計，於靜態使用有 3.5 倍以上安全預度，但實際使用時發現，由於運送時遭受額外震動負載，使得零件受損(圖 二十一及圖 二十二)，經立即應變採購新品更換解決問題(圖 二十三至圖 二十五)，後續與日方人員協調，建立機架運送標準作業程序，防止零件再次受損。

圖 二十一、線性滑塊受損情況

圖 二十二、捕抓勾受損歪斜情況

1. 本案濾鏡保護門檔之線性滑軌及滑塊，由於運送時遭受額外震動負載，使得零件受損，經立即應變採購新品更換解決問題，後續與日方人員協調，建立機架運送標準作業程序，律定需先將濾鏡取出，方可執行機架移動作業，防止零件再次受損。建議未來如有重要儀器需執行移動作業，需先行評估移動作業對儀器本身是否有任何影響，方可執行搬移。
2. 此次任務執行過程中有部份零件損壞，經緊急協調中研院人員由台灣採購新件並攜來夏威夷後，方能順利完成更換。建議重新審視備份件清單，備足所需備份件以降低待料風險。

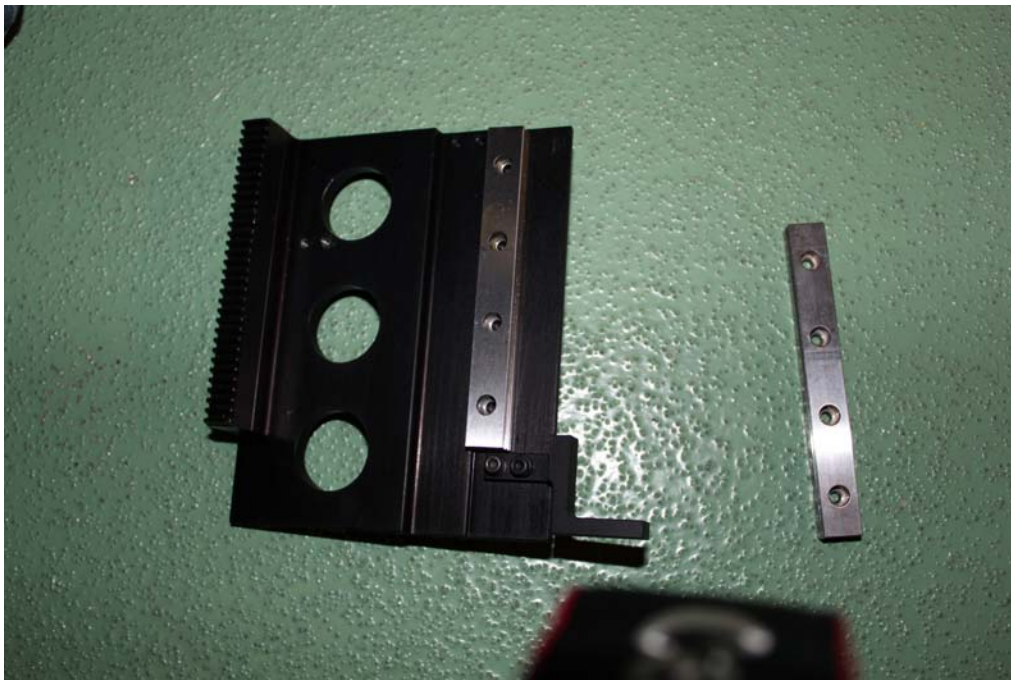
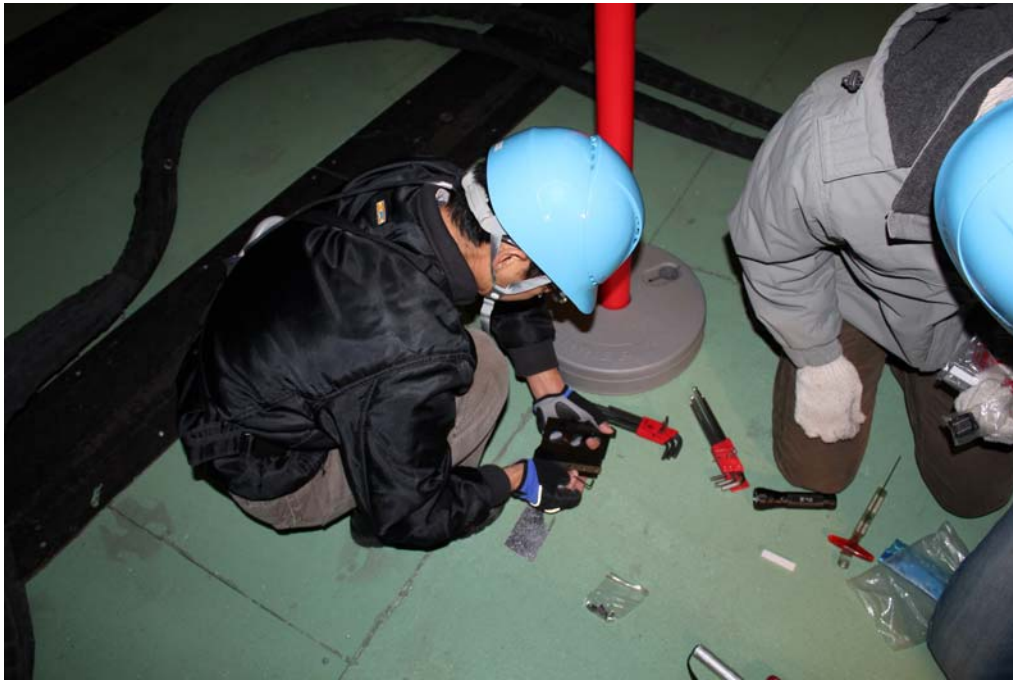
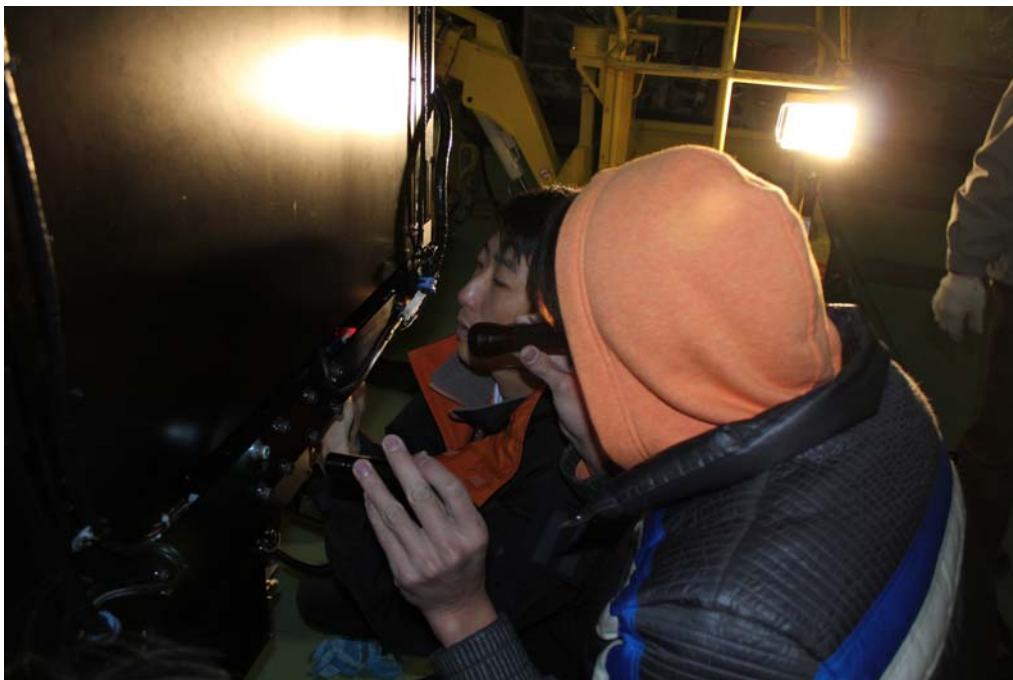
圖 二十三、濾鏡保護門檔之線性滑軌

圖 二十四、線性滑軌換裝過程

圖 二十五、日方人員檢視換裝後結果

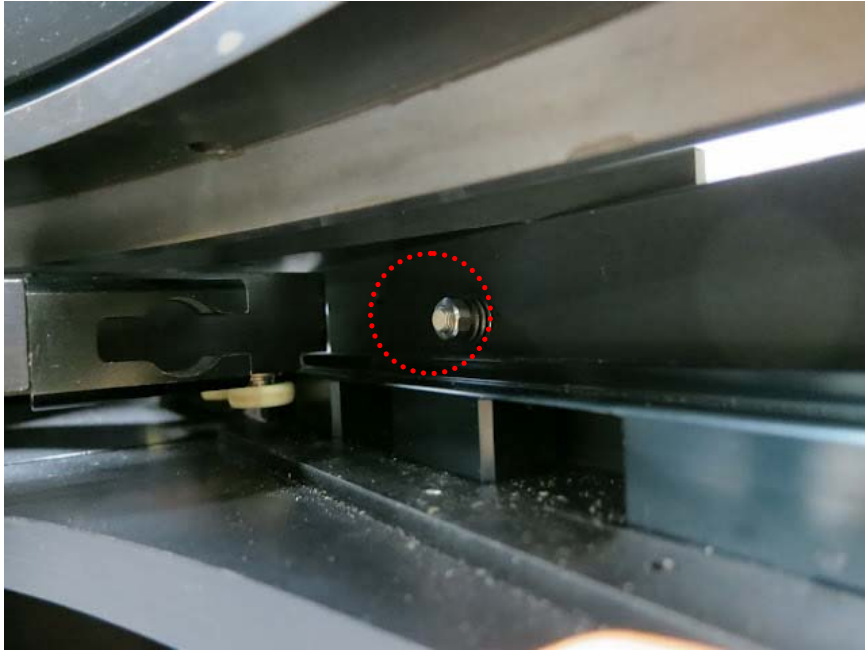
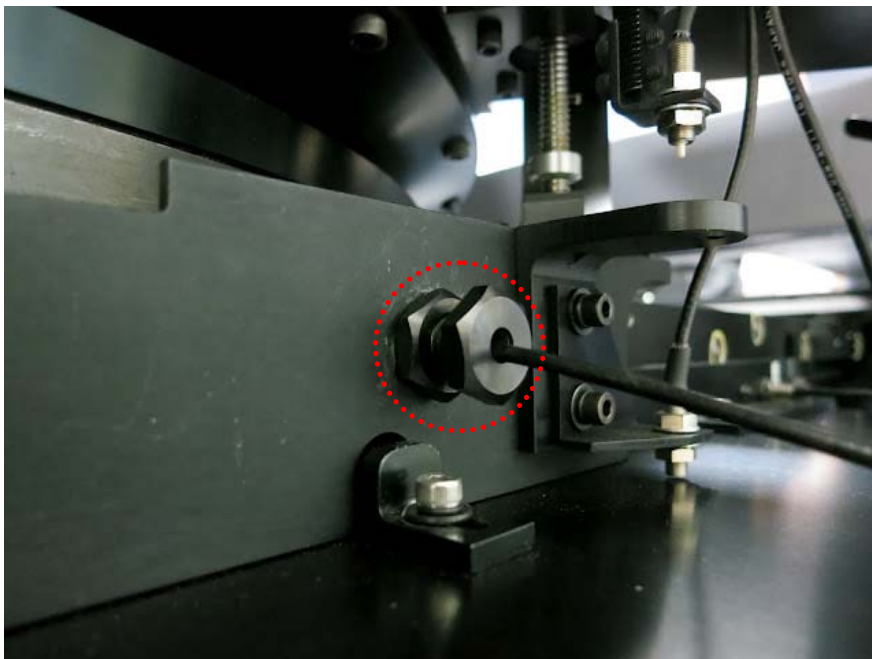
中央單元濾鏡感測器為日方要求新裝設之零件，其主要功能為偵測中央單元內是否有濾鏡存在，防止人為操作錯誤造成濾鏡相撞，由於計畫時程的限制，濾鏡與中央單元已無法拆解執行額外機械加工，本院人員遂利用原先中央單元執行調校後未使用的孔位，安裝近接開關(圖 二十六及圖 二十七)，以達成日方要求。

圖 二十六、中央單元濾鏡感測器

圖 二十七、中央單元濾鏡感測器

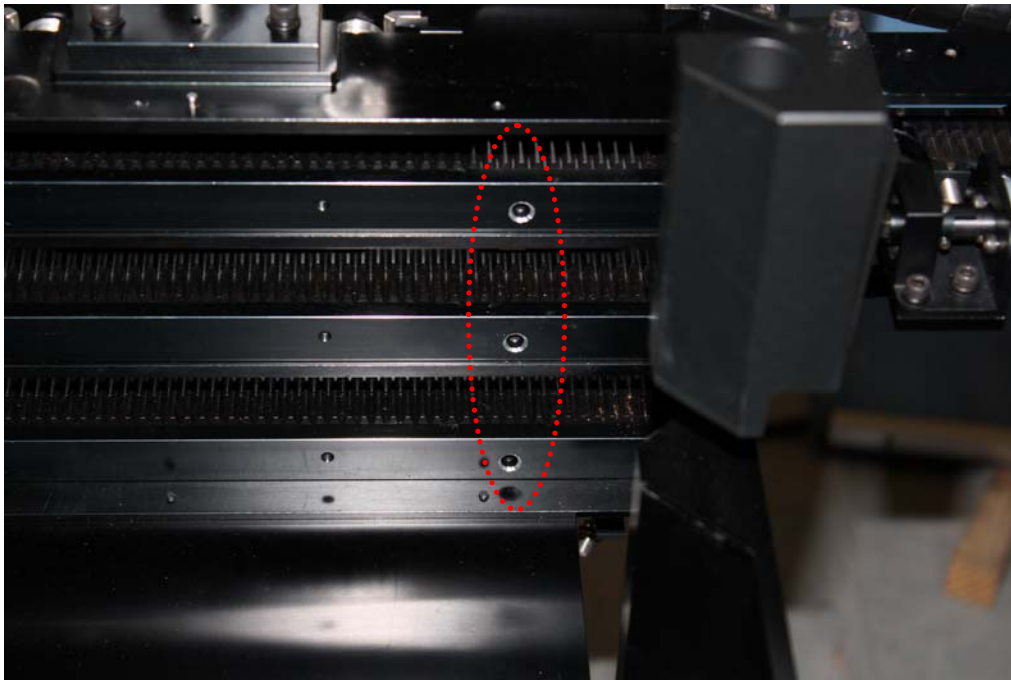
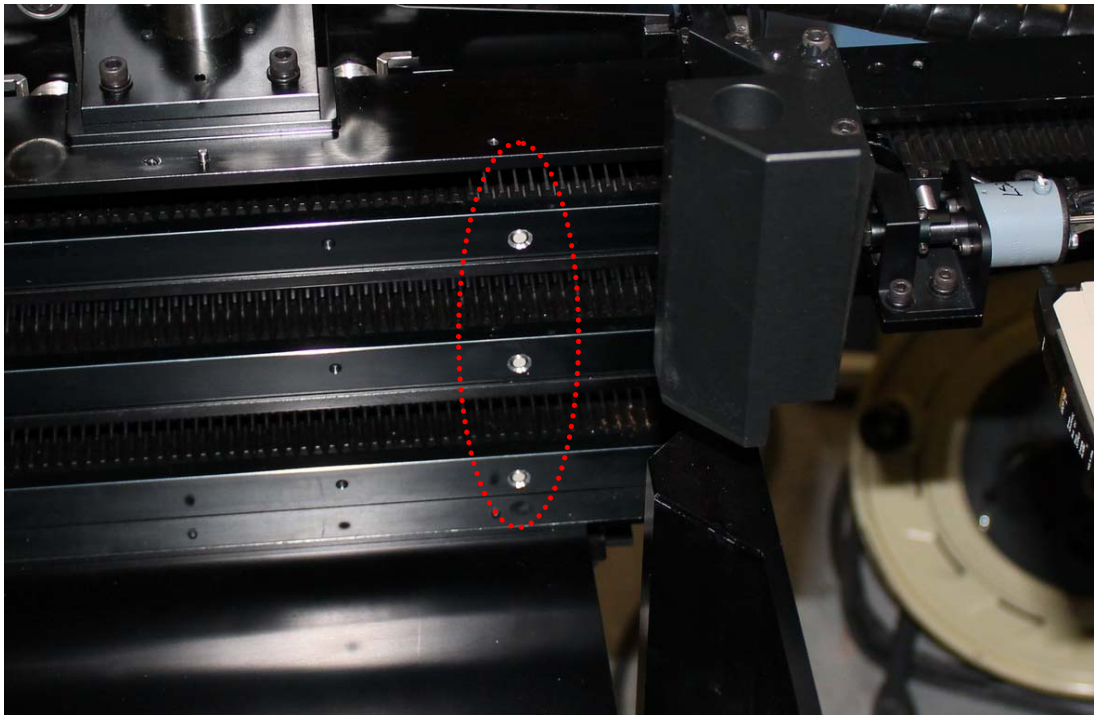
本系統可提供 6 種不同濾鏡之轉換，濾鏡平時以各 3 片裝的方式儲放於左右兩側的濾鏡匣內。觀測時再將選定之濾鏡輸送至中央單元與鏡頭結合，因此兩側之濾鏡匣內將會有一個濾鏡槽是空的。當執行濾鏡轉換時則必須先將中央單元內之濾鏡收回至原先之空濾鏡槽後，再執行下一片濾鏡轉換，以免發生碰撞。為滿足此項需求，每一個濾鏡槽都安裝了六個近接開關以感測槽內是否有濾鏡存在。但因感測器安裝位置皆在同一側，如濾鏡偏向另一側會造成感測不到，讓系統因安全因素停擺。本次研改則修改原先設計，將六個感測器重新安裝於濾鏡匣對稱兩邊(圖 二十八及圖 二十九)，一邊各三個，使得濾鏡於運轉過程中無論偏向何處，皆有感測訊號，避免誤判。

圖 二十八、鏡匣內濾鏡感測開關安裝前

圖 二十九、鏡匣內濾鏡感測開關安裝後

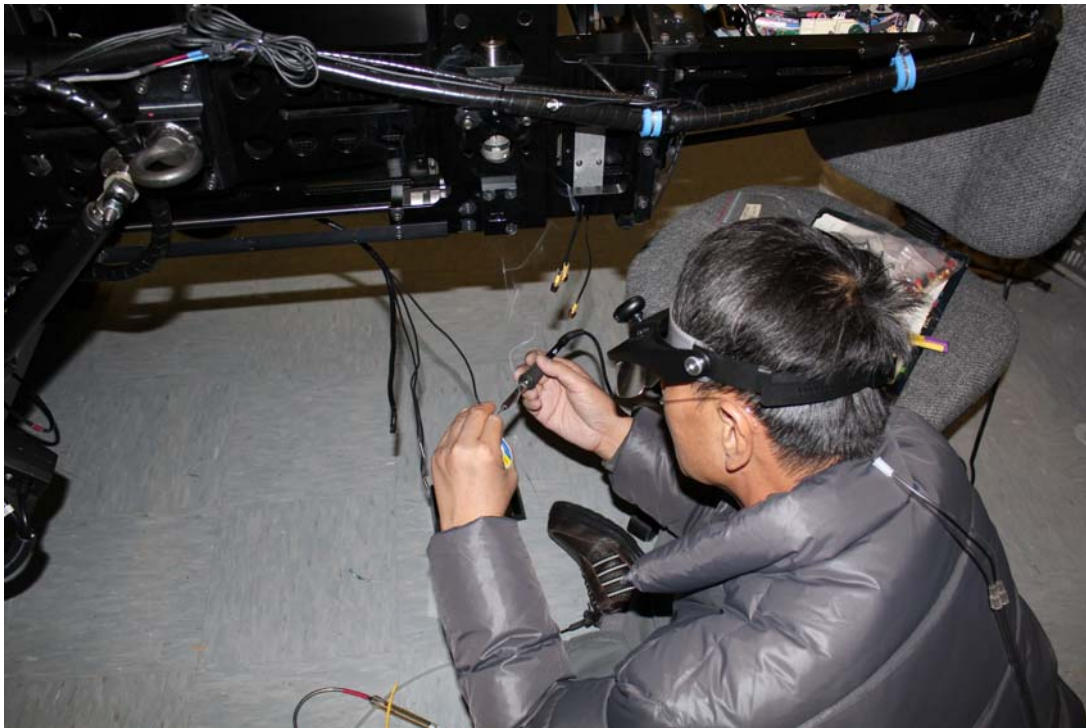
圖 三十、近接開關轉接頭焊接

本次儀電線路主要修改部份為 1.更換濾鏡匣上及下極限近接開關，改用接觸型開關，以改善因近接開關檢知距離漂移，造成自動測試時系統誤動作停機。2.新增濾鏡匣上、中及下三片濾鏡檢測近接開關(圖 三十)，以增加濾鏡檢測可靠度。3.增設濾鏡匣檢知近接開關維修快拆接頭(圖 三十一)。4.舊購型之線路抽換更換成研改型線路，並將佈線重新整理(圖 三十二圖 三十四)。

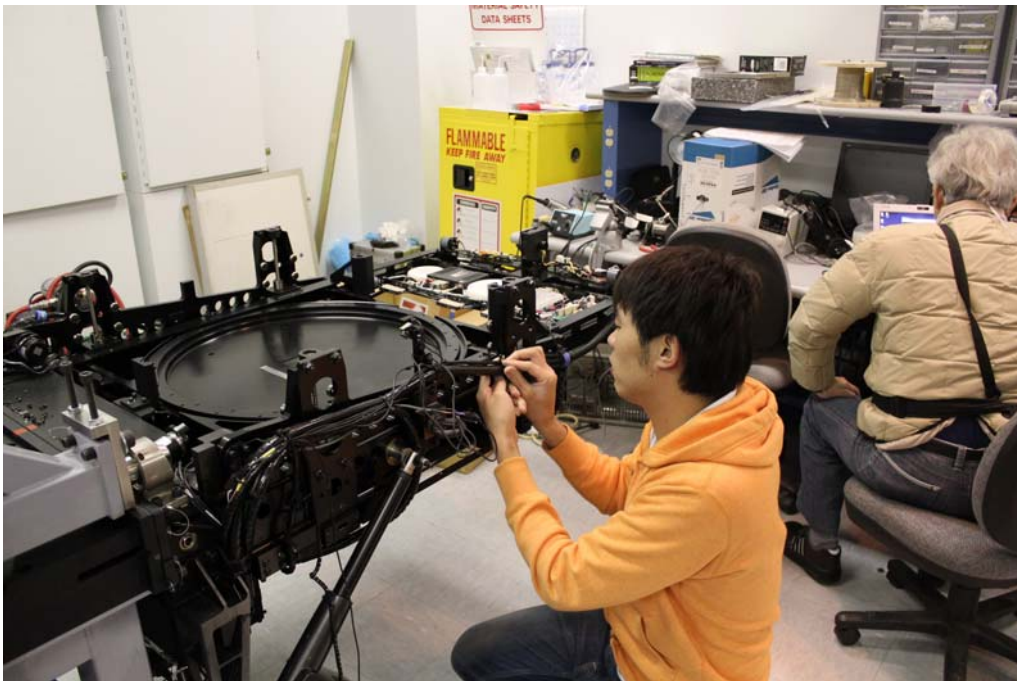
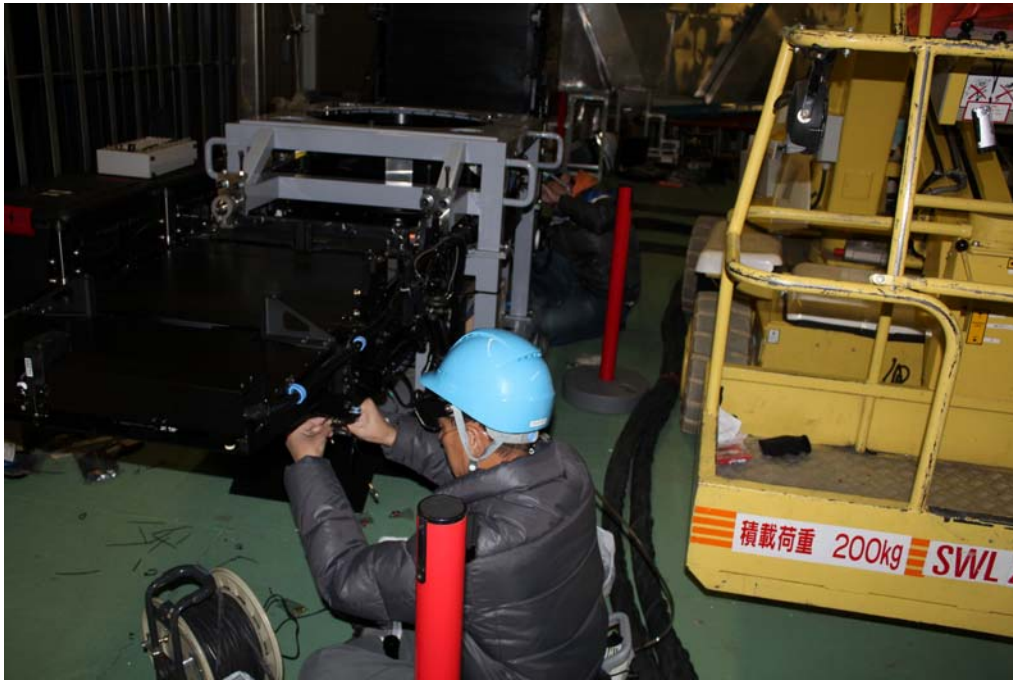
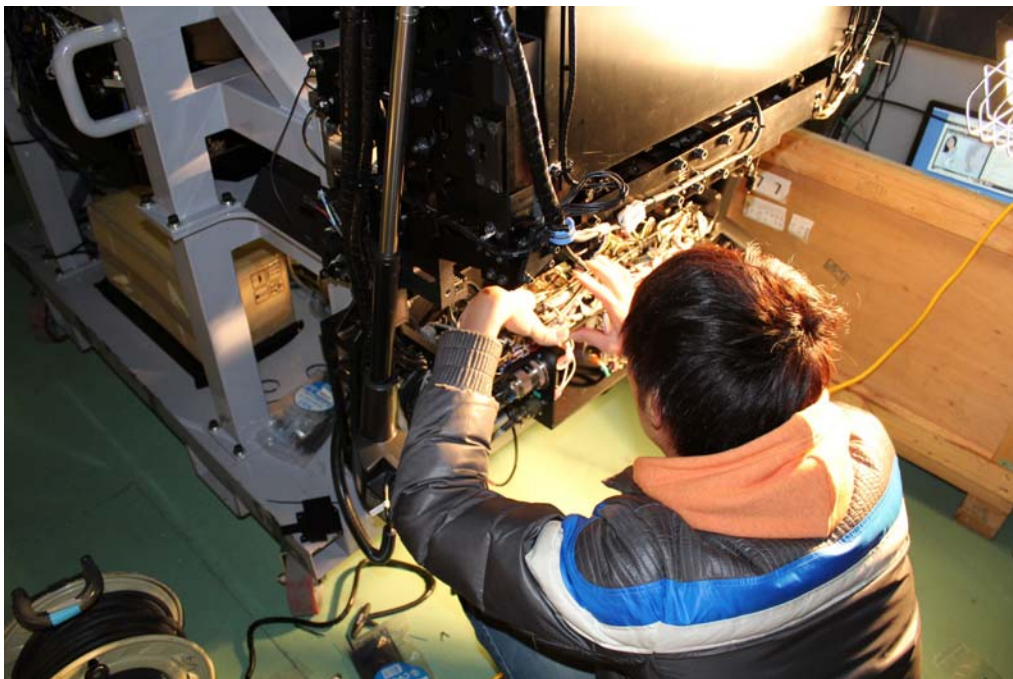
圖 三十二、我方工作人員執行機匣線路整理

圖 三十三、我方工作人員執行下死點感測器佈線

圖 三十四、我方工作人員執行控制盒線路重整

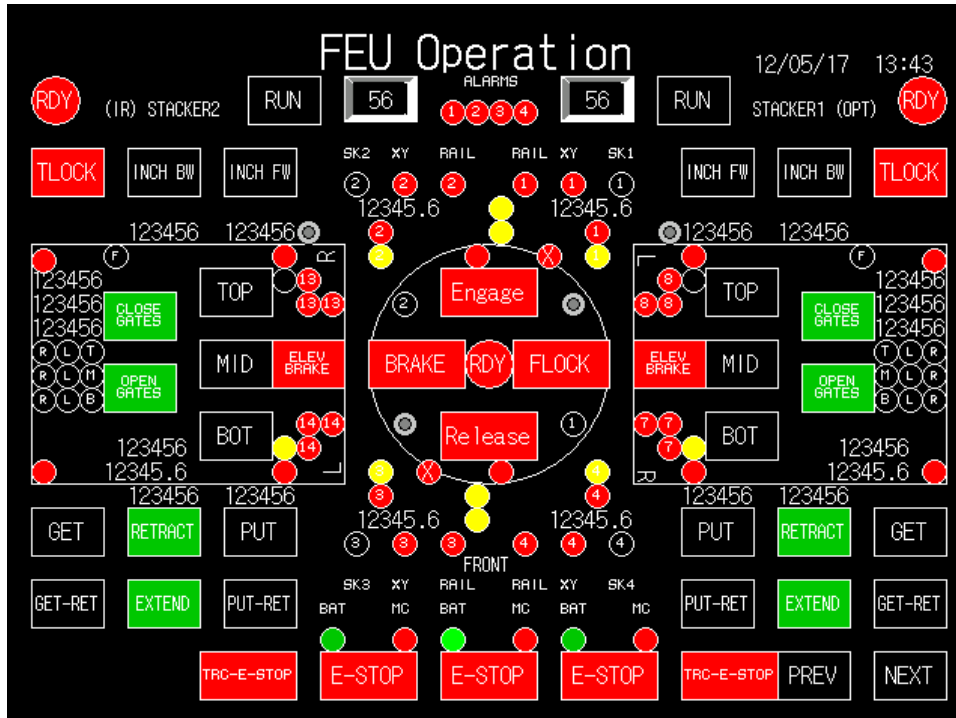
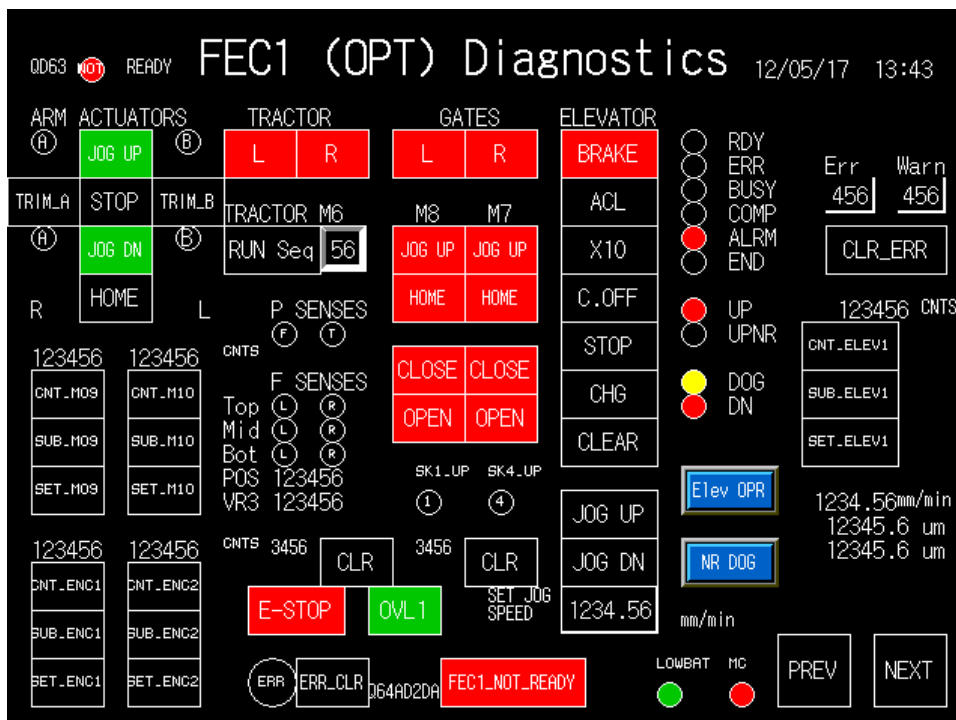
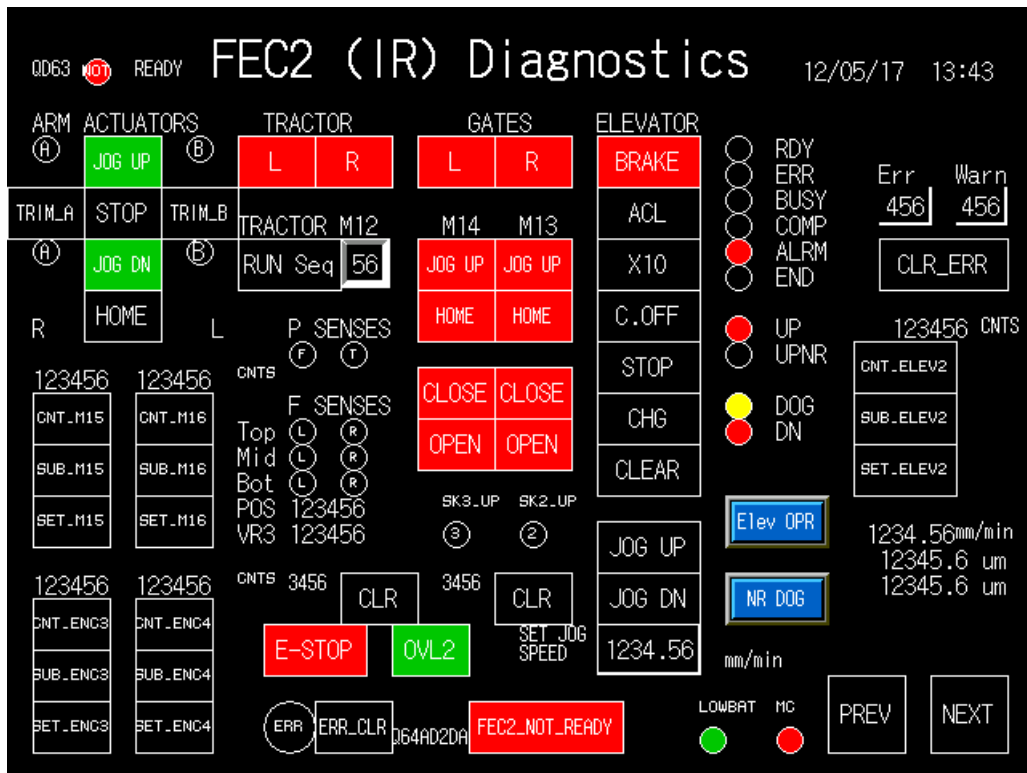
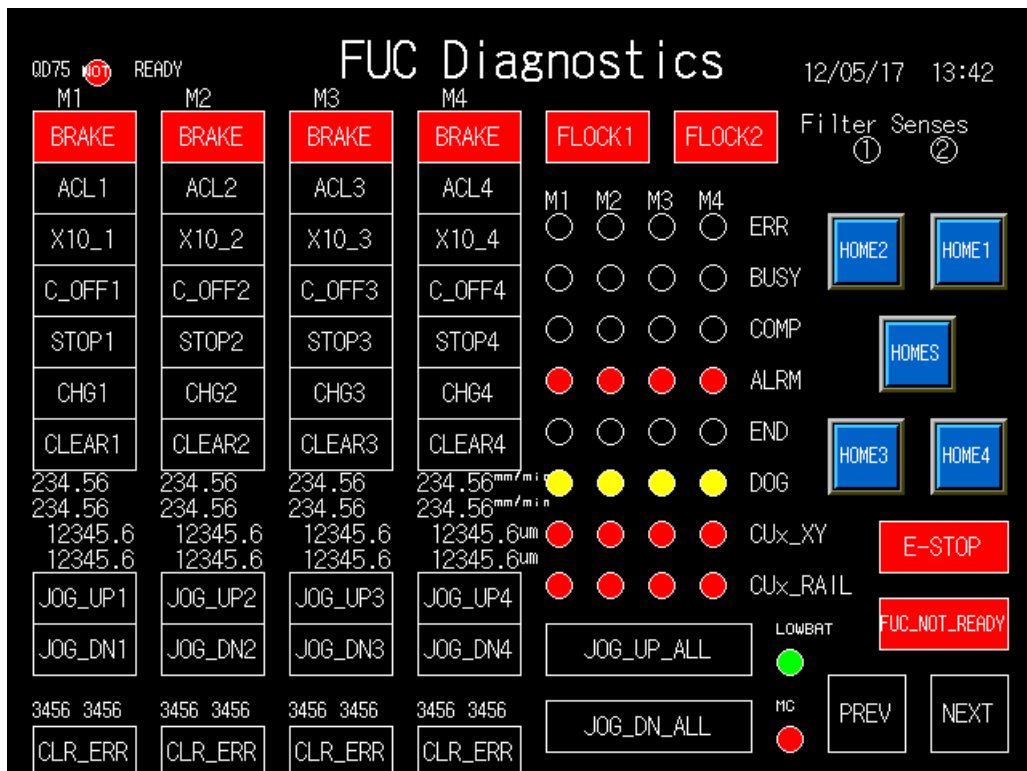
配合新增舉昇臂垂直定位點接觸感測器，修改舉昇臂舉昇結束控制邏輯。同時為解決升降機原點飄移問題，於控制器與定位模組新增原點復歸程式（圖 三十五至圖 三十八）。

圖 三十五、主控制面板

圖 三十六、光學端控制面板

圖 三十七、紅外線端控制面板

圖 三十八、中央單元控制面板
