# 速霸陸望遠鏡廣角相機計畫之技術合作委 託案出國報告

為執行中研院天文所委託本院「速霸陸望遠鏡廣角相機計畫之技術合作計畫」案，本所依合約派員赴美國執行濾鏡交換系統研改零件換裝及可靠度測試。本案主要工作內容是執行該相機濾鏡交換系統之：1. 研改零件換裝及受損組件更換。2. 儀電線路重整及控制軟體修改。3. 研改零件換裝後之可靠度測試。

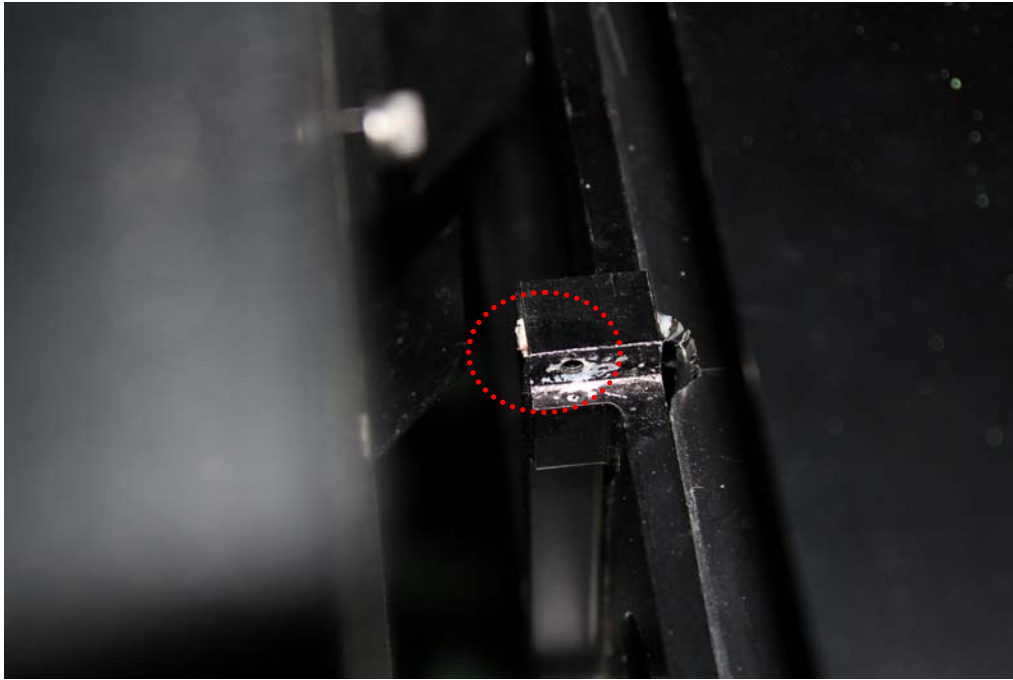
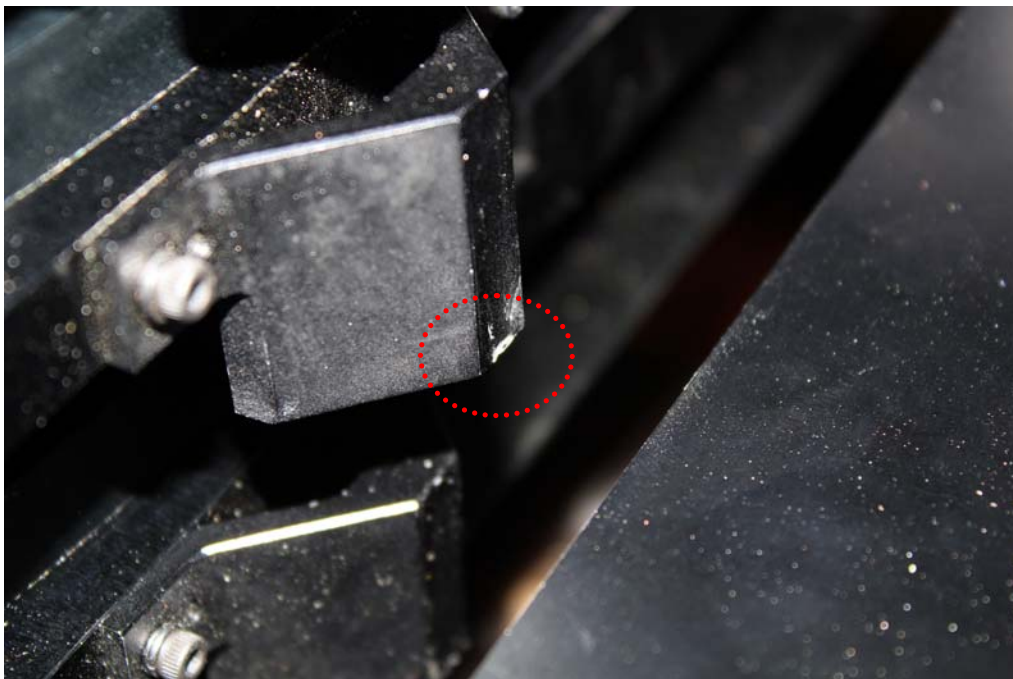
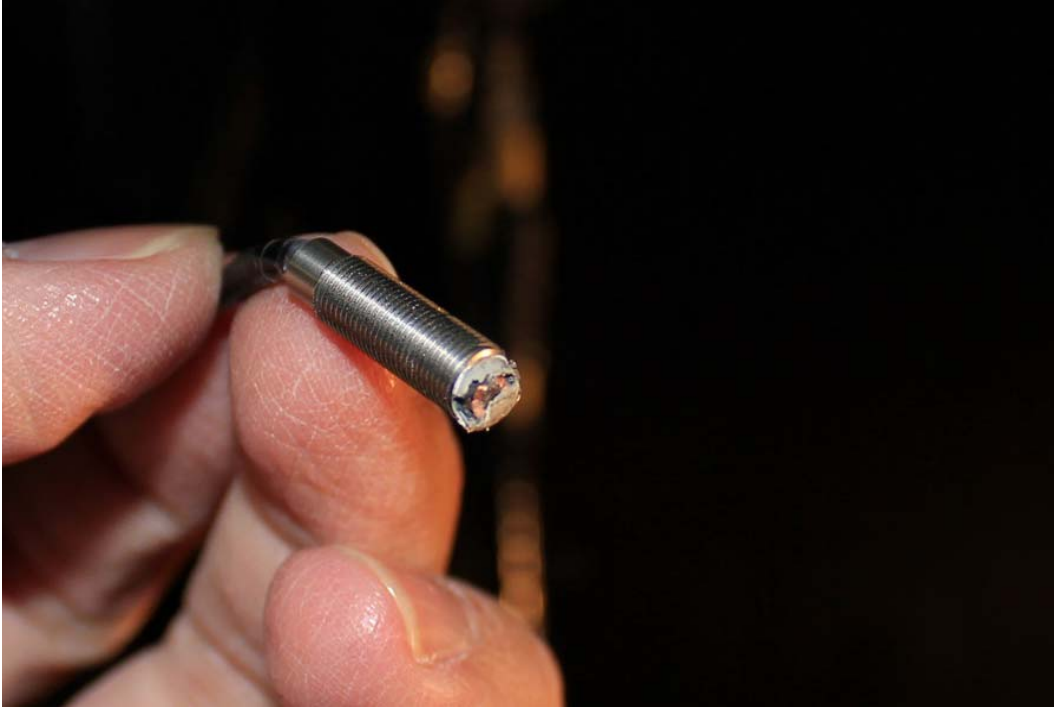
由於補抓車感測器異常突出(圖 三十九)，造成機構運轉時感測頭與濾鏡 V 型止檔塊產生干涉 (圖 四十及圖 四十一)，使得感測器受損，測試停擺。我方工作人員發現此問題後，立即以備份零件更換，並執行相關參數調校，使得系統恢復運轉。

圖 三十九、感測器異常凸出圖

圖 四十、濾鏡 V 型止檔塊受損情況

圖 四十一、感測器受損情況

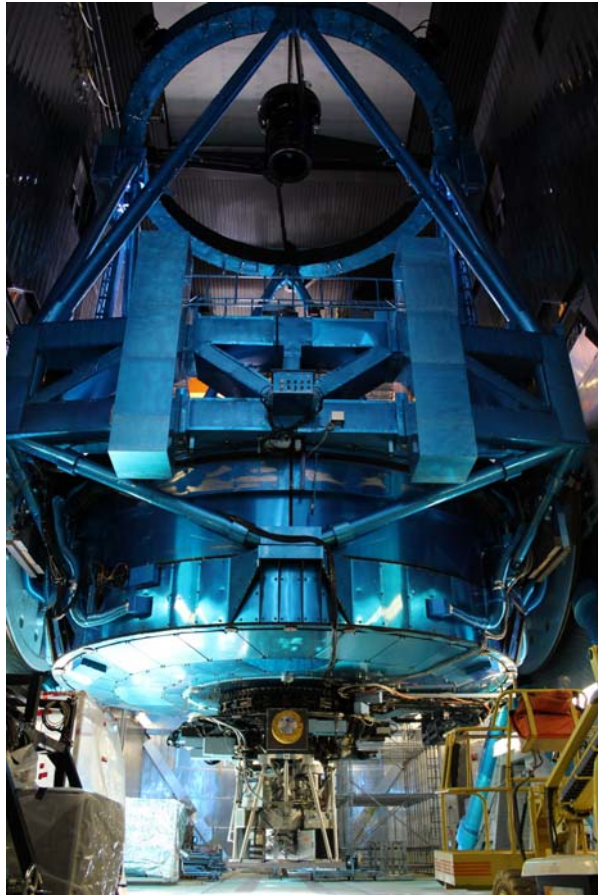
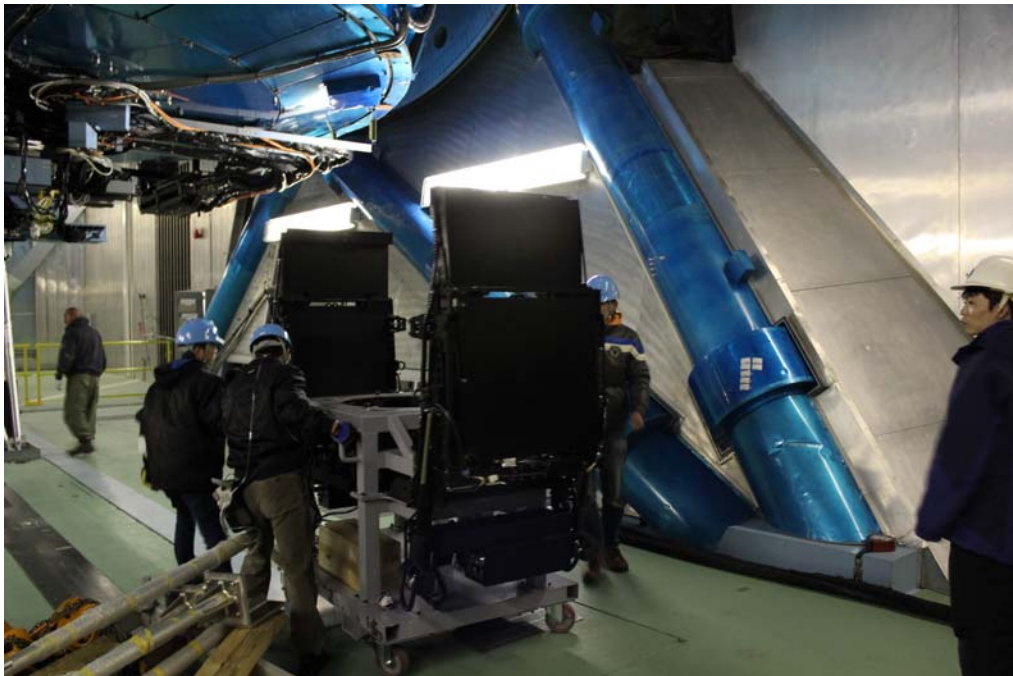
系統修改完成後，直接將濾鏡轉換機構置於望遠鏡下方（圖 四十二及圖 四十三），並執行低溫狀態下可靠度測試。以轉換一次濾鏡為一周期，一周期耗時約 13 分鐘，一共順利完成了持續 100 個周期的低溫狀態下可靠度測試。

圖 四十二、速霸陸望遠鏡內部圖

圖 四十三、於速霸陸天文台內執行低溫可靠度測試
