出國報告（出國類別：其他）

赴大陸地區大連市參加2012民航紀錄器 水下、山區搜尋研討會出國報告

服務機關：飛航安全調查委員會

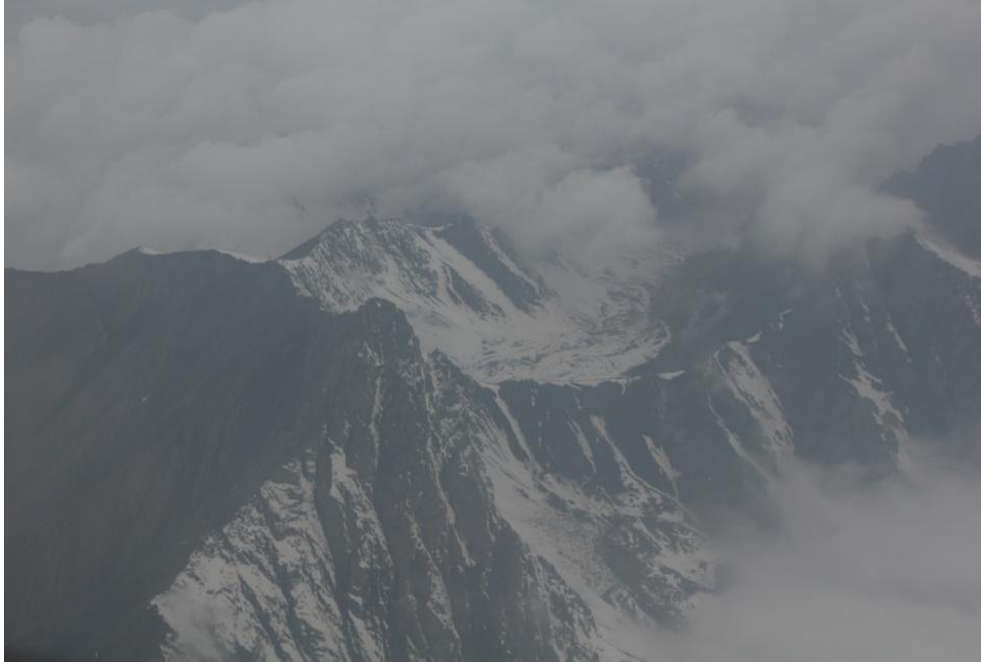
天山山脈的地形地貌非常複雜，高山林立，空氣稀薄，氣候多變。以新疆石子正南，庫爾勒正北，東西走向的中天山一帶，在此經緯度（ $N43^{\circ}21' - N43^{\circ}30'$ 、 $E85^{\circ}36' - E86^{\circ}19'$ ）之間有近 20 餘座 4 千米以上的雪峰。這裡溝壑交錯、礫石峭壁、冰穀、冰裂縫、冰塔林、冰達阪處處可見，雪崩、融雪性洪水隨時都可能發生，惡劣的自然地理環境，對當時的搜救和後續搜尋工作帶來鉅大的困難，事故現場區域高山週遭照片如圖 2。

圖 2 大陸地區『329』飛機失蹤區域地形地貌

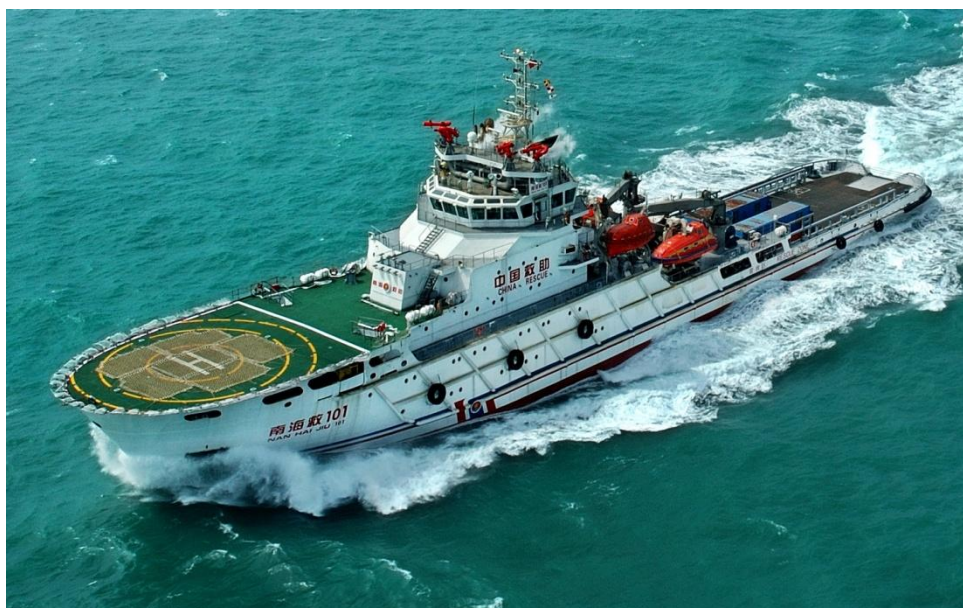
(1) 南海救 101 專業救助船（如圖 4），

□ 大陸地區最先進的專業救助船“南海救 101”，主機功率

14,000KW

- 船名：南海救 101
- 總長：109.7 米
- 型寬：16.2 米
- 型深：7.6 米
- 吃水（滿載前/後）：6.0 米/6.0 米
- 滿載排水：6,236 噸
- 航速（最大）：22 節
- 系住拖力：140 噸
- 續航能力：10,000 海浬
- 主機功率：7,000 千瓦×2 台
- 『南海救 101』輪是目前大陸地區自行設計、救助船舶系列中
尺度最大、功率最大、航速最快、抗風能力最強、裝備最先進、
救助功能最齊全的海洋專業救助船。

圖 4 大陸地區南海救 101 專業救助船

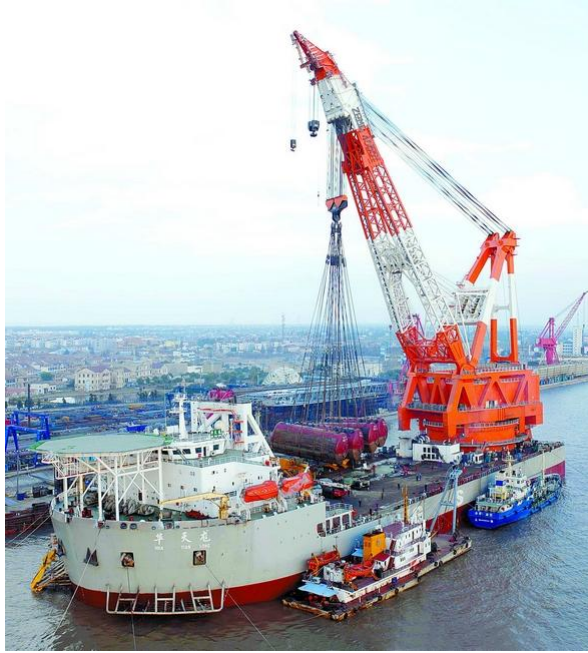
(2) 華天龍號為大陸地區最大型起重船之一（如圖 5），

- 船名：華天龍
- 船舶類型：起重船
- 建造（引進）時間：2007.1
- 主尺度（米）：長×寬×型深：175×48×16.5
- 吃水（米）：11.5
- 滿載排水量（噸）：83,700
- 最大航速（節）：5
- 載重量（噸）：4,000
- 總噸位（噸）：42,518

圖 5 大陸地區南海救 101 專業救助船

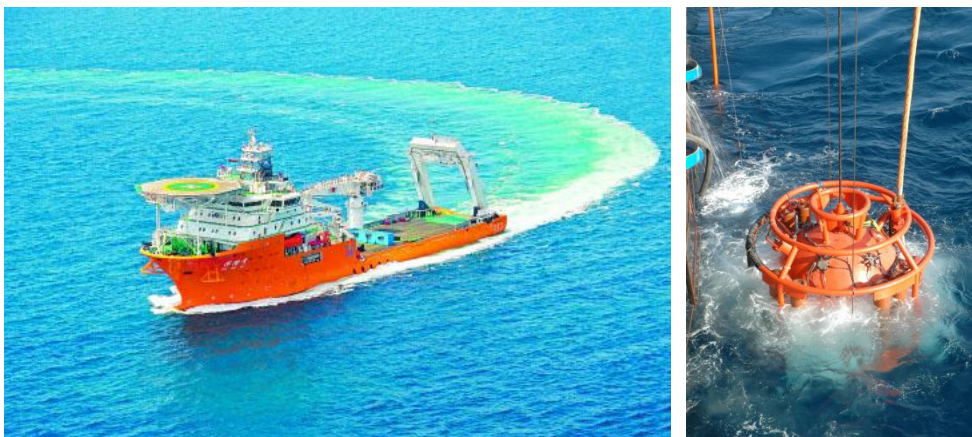
- (3) 『深潛號』(如圖 6) 總長 125.7 米、型寬 25 米、型深 10.6 米，滿載排水量為 15,864 噸，配有現代化的直升機起降平臺，可航行作業於無限航區。該船最大亮點是配置了一套“300 米飽和潛水系統”，最大工作深度可達水下 300 米，集生活艙、過渡艙、逃生艙、潛水鐘、生命保障系統於一身，是目前大陸地區工作深度最深、容納潛水夫人數最多、設計理念和配置最為先進的一套飽和潛水系統，在世界上屬於先進水準。

圖 6 大陸地區深潛號-搭載最先進的飽和潛水系統

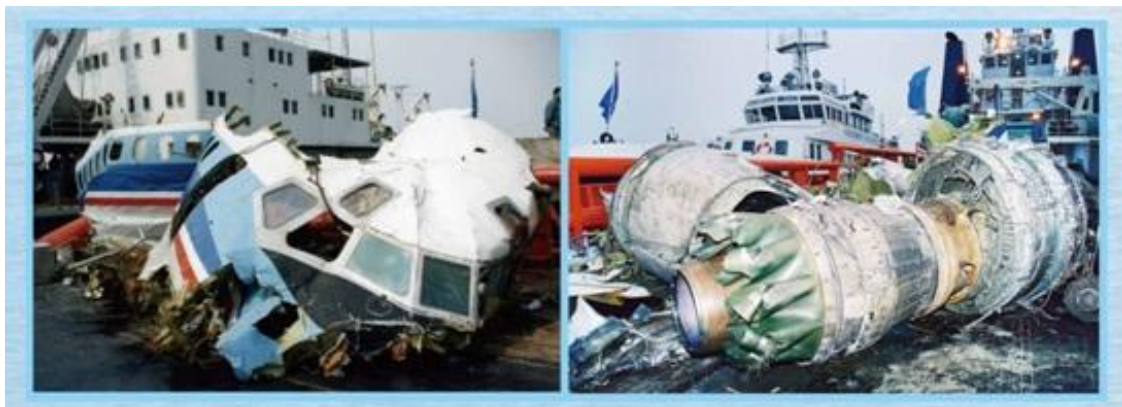
- 現場佈置：佈置應滿足以下條件：工作船可穩定在預定位置，工作船可以前後左右移動以調整船位，緊急情況下能夠迅速撤離，返回時又易於就位，可滿足水上、水下各種操作的需要。進場前應根據現場的風、流強度計算出工作船所受風、流壓力選用使用的錨，確定錨位及走向並繪出工廠佈置圖。2 艘以上工作船同時進場作業時，要注意避免錨纜交叉絞纏。一般選用重量較大的錨或子母錨、大抓力錨，也可用錨鏈代替鋼纜。領水錨即主錨應佈設在受風流壓最大的方向。
- 搜救典型案例：2002 年 5 月 7 日中國北方航空公司一架 MD-82 客機在大連附近海域失事，遼寧省海上搜救中心收到通報，即刻向中國海上搜救中心報告，並在第一時間迅速組織搜救力量前往失事海域搜救。當日晚上 22 時救援開始，至 5 月 25 日 20 時集中打撈作業結束，搜尋海域約 27 平方公里，共打撈出失事飛機兩個黑盒子、發動機等千件殘骸，為空難原因調查做出重要貢獻，當時打撈起的殘骸照片如圖 7。

圖 7 大陸地區水下殘骸打撈案例-MD-82 客機大連附近海域失事殘骸
