赴美國巴爾的摩市參加 2012 年國際
航空安全調查員協會（ISASI）
年會出國報告

服務機關：飛航安全調查委員會

姓名職務：調查實驗室主任／官文霖

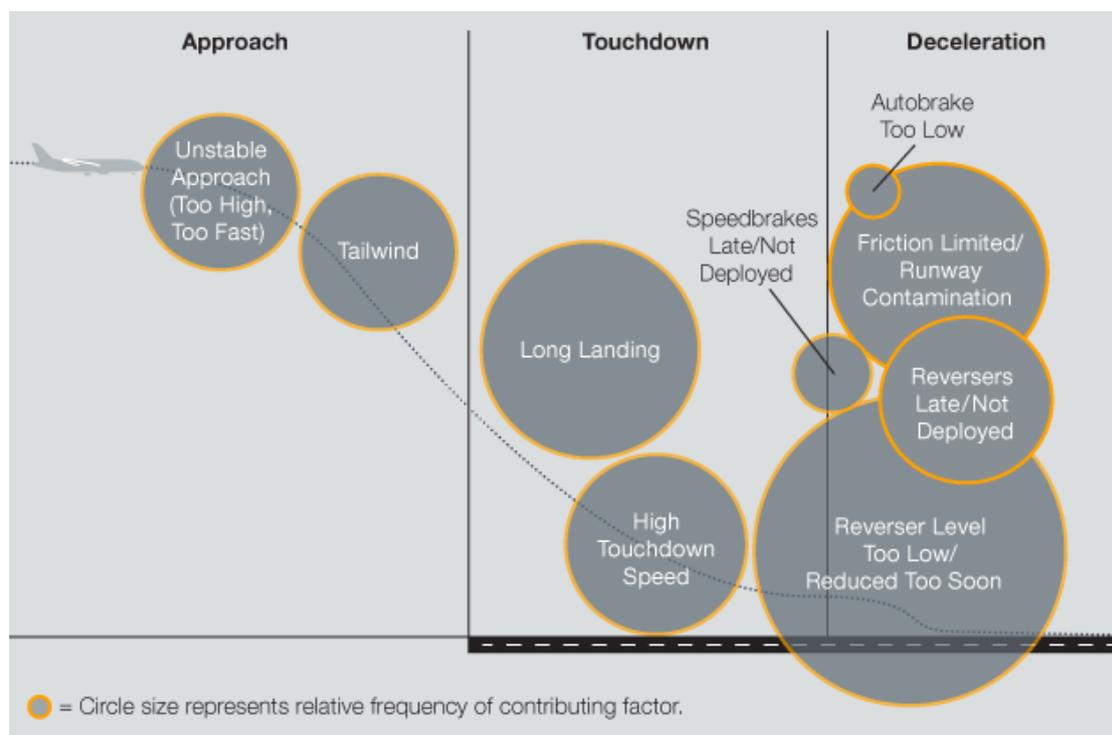
圖 3.2 航空器落地階段衝出跑道的多重因素示意圖

依據波音所收集的相關事故及事件資料，衝出跑道的原因是多重因素，可能從進場簡令不詳盡、進場速度過快，以至於航空器落地後減速裝備操作不當都有可能（詳圖 3.2），只有徹底了解衝出跑道的的主要肇因及潛在風險才能消弭其風險。

- 90%屬溼滑或受污染跑道情況
- 68%屬穩定進場但落地後衝出跑道
- 55%屬落地點在落地區內
- 55%屬落地時尾風等於或高於 5 knots

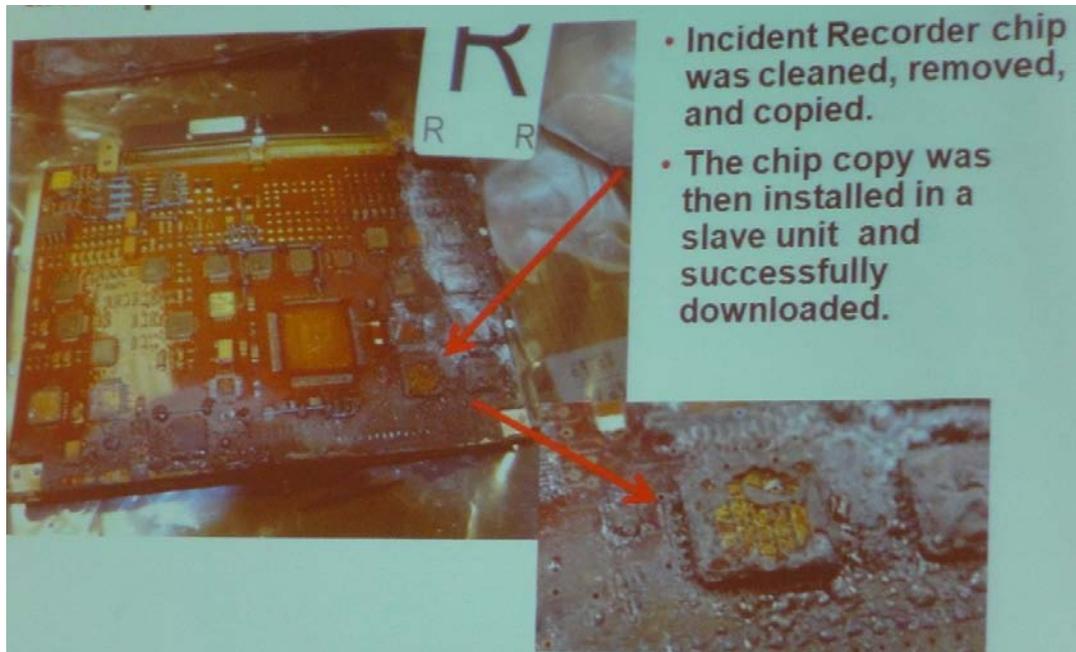
圖 3.5 第一代發動機數位電子控制模組因高溫損壞後可解讀的晶片及主機板 (TFE731)

Honeywell 公司的發動機狀態趨勢監控 (ECTM) 有兩代產品，第一代為發動機數位電子控制模組 (Digital Electrical Engine Control, DEEC)，兩項序號 TFE731-2/3/4/5 及 TFE731-20/40/50/60；第二代為全權式數位發動機控制模組 (Full Authority Digital Engine, FADEC)，一項序號 HTF7000 系列。例如 Boeing 747 發動機的啟動方式是透過稱為 FADEC 控制，啟動過程由發動機控制電腦 (Engine Control Computer, ECU) 負責監控，ECU 會依照 FMC 及大氣電腦 (ADC/ADIRU) 所提供的參數判斷最佳的點火時機，在適當的轉速 (N2) 提供適當的注油量來點火啟動發動機。藉由 FADEC 啟動發動機可降低損耗，延長其壽命。圖 3.5 為第一代發動機數位電子控制模組因高溫損壞後可解讀的晶片及主機板。

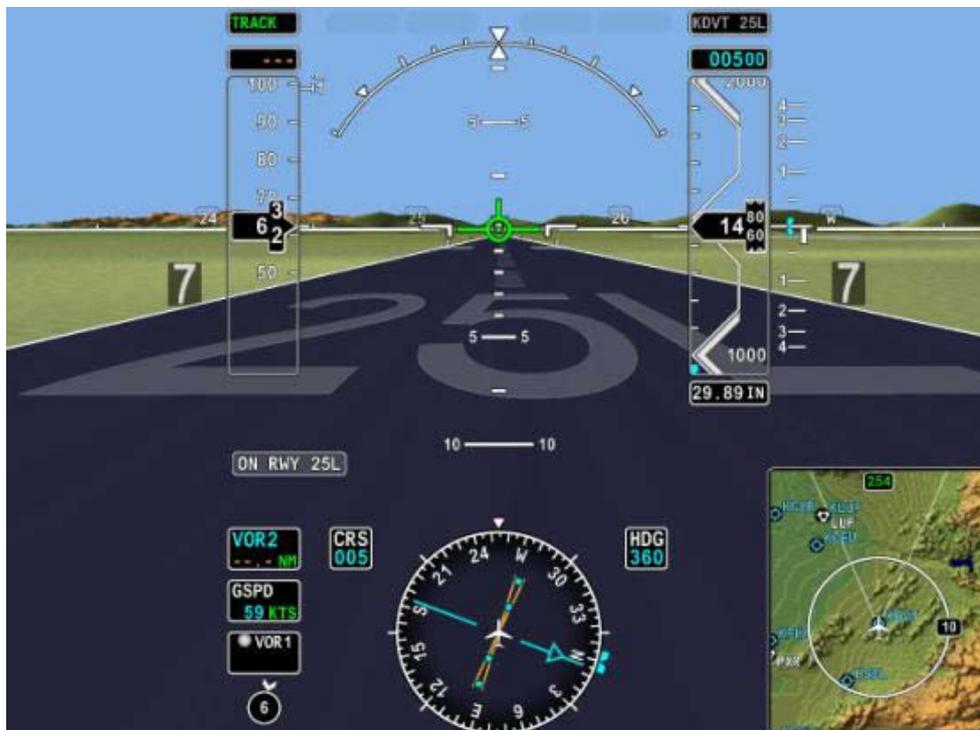
圖 3.6 Primus EPIC 導航模組顯示系統（適用於 Gulfstream 機種）

- HF/VHF Radios 定翼機及旋翼機的機載通信裝備
- TCAS/FMC/FWC：除 EGPWS 外，最常用的 NVM 為空中防撞系統 (TCAS)、飛行管理電腦 (FMC)、飛行管理及導引電腦 (FMGC)、飛行警告電腦 (FWC) 等
- 航空器上控制面電腦：如：A320/A330 的主飛控電腦 (PRIM)、次飛控電腦 (SEC)、套縫/襟翼控制電腦 (SFCC) 等
- 自動煞車系統：煞車及轉向控制單元 (BSCU) 的四大功能為：手動煞車、自動煞車、防滑煞車；功能為透過 BSCU 控制航空器主輪輪速為 88% 的航空器地速 (以防輪胎咬死)。
- EPIC：針對商務航空器 Honeywell 公司以 PC 電腦為基礎，開發一系列整合 FMS/MCDU/Generic Altitude Indicator 等功能為單一 Primus EPIC 導航

模組，常見於 Ahusta AW139、Cessna Sovereign、Dassault Falcon 900EX EASy、ERJ 170/190、Gulfstream G550、Hawker 4000 等航空器上，詳圖 3.6

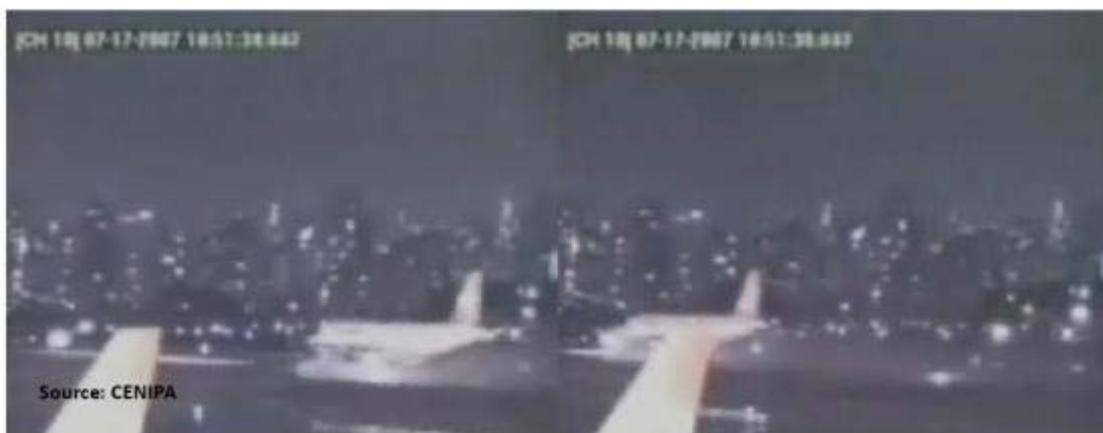
圖 3.7 3054 航班與正常航班之落地滾行速度比較圖

巴西事故調查局（CENIPA）指出，事故發生前數周該機場正在實施跑道整修，且該跑道沒有跑道端安全區（Runway End Safety Area，RESA），且前一天有 1 架 ATR-42 發生水飄而衝出跑道。3054 班機事故當日，屬雷雨天氣當時下大雨，收到事故通報後 CENIPA 馬上取得機場監控錄影，發現跑道的積水情形及該機落地滾行速度異常的快（詳圖 3.7）。

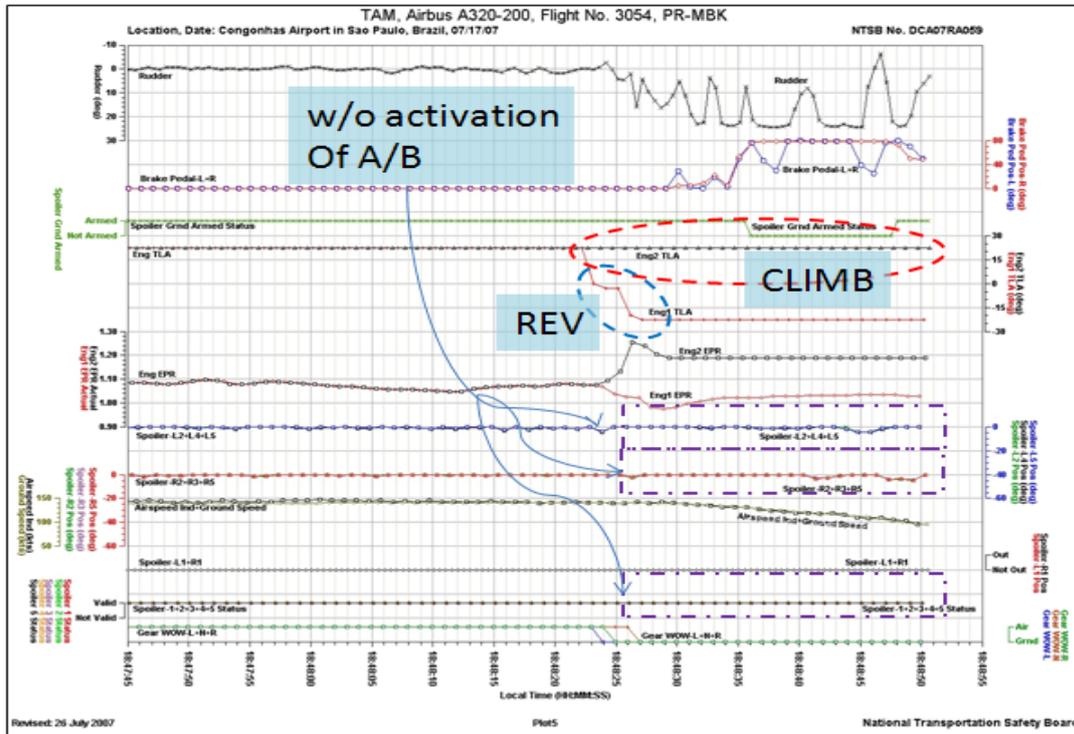
圖 3.8 (a) 3054 航班的 FDR 資料繪圖

根據巴西事故調查局的調查報告，該事故與可能肇因有關之調查發現：「1. 起飛前 2 號發動機反推力器故障，航空器於無線電高度 20 呎以下或/及收油門警示聲響提示時，操控飛航組員未將 2 號油門控制桿收至慢車位置，兩名飛航組員落地後交叉檢查仍無法發現自動煞車及自動擾流板均未作動；2. 飛航組員於主輪落地後約 8 秒後使用人工煞車，仍未能在剩餘跑道上完成減速煞停，且因不對稱反推力器效應產生向左偏航（1 號發動機反推力器 EPR 1.05%，2 號發動機正推力 EPR 1.20%）；3. 天氣及人為因素方面，至少包括：降雨造成跑道溼滑及影響能見度，致煞車性能降低；飛航組員的落地前準備有欠周延、喪失狀況警覺。」圖 3.8 為 3054 航班的事故發生順序圖。

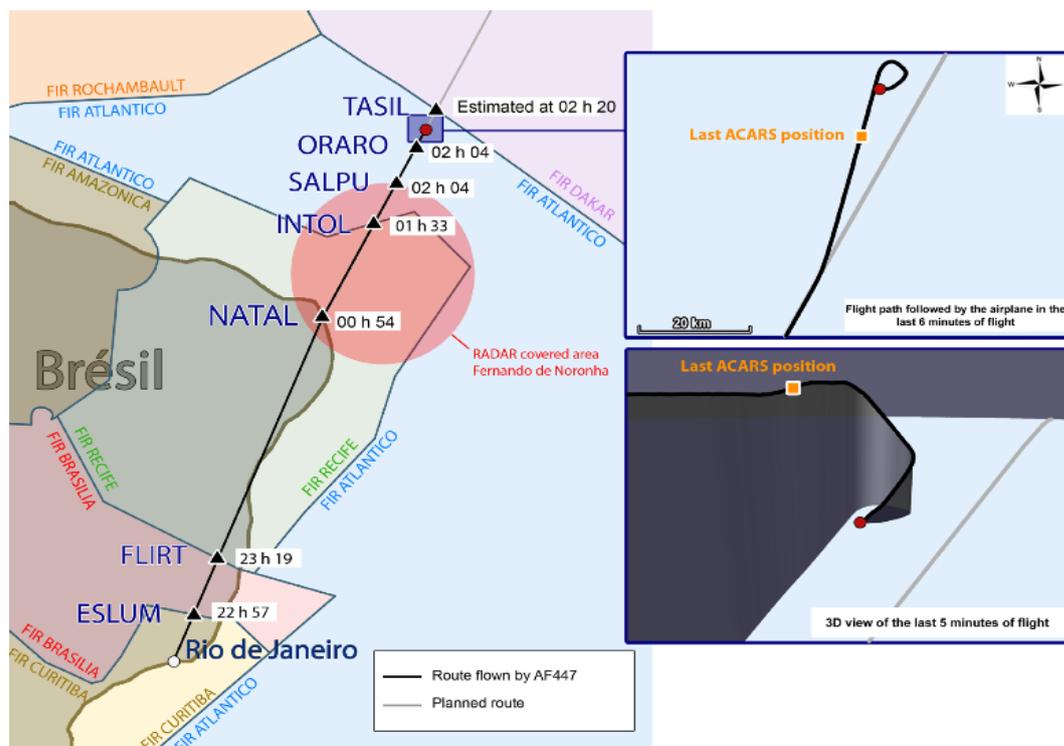
圖 3.9 法航 447 航班飛航經過及航點相對位置圖

人、客艙組員 9 人、及乘客 216 人。01:33 時，該機 ACARS 報告位於巴西東北海岸 310 海浬高度 FL350 地速 453 海浬/小時，詳圖 3.9。01:48 時，地面控制臺首次收到 ACARS 的故障訊息：『皮托管、2 套飛控系統故障，導因於 ADIRU 故障致使自動駕駛及自動油門解除..』。直到失速後墜毀前，計有 24 組 ACARS 訊息傳送至地面控制臺，主要內容：『 Pitot Probes 及 ADIRU 失效，數位飛控跳為 Alternate Law，喪失失速保護功能，兩套 PFD 儀表之空速指示異常.. 』。02:14 時，最後的 ACARS 訊息顯示：『 艙壓變化異常（高於+/- 1800 呎/分)』，詳圖 3.10。

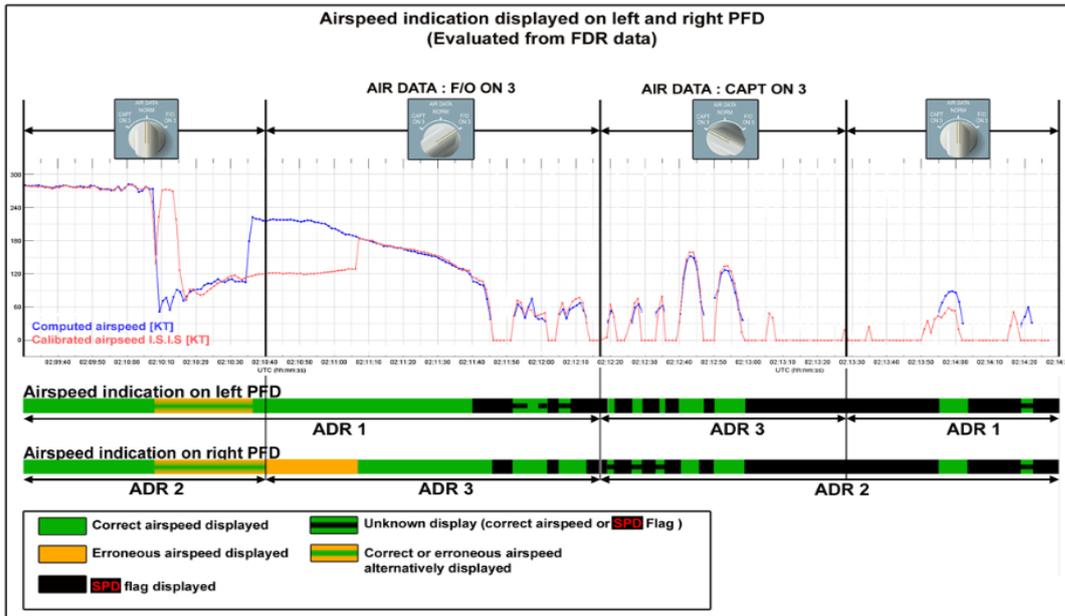
圖 3.11 法航 447 航班事故發生期間左右兩套 ADR 狀態顯示圖

<完全喪失空速資訊>屬可識別的故障，飛航組員應可研判必要的仰角，推力操作及其改正程序。 2. 飛航組員對空速指示異常感到震驚，於高空巡航期間遭遇亂流增加操控困難，因操控飛航組員對仰角及坡度操作過量，使機頭突然抬升，爬升航跡不穩定及爬升率驟變，致使空速及 ECAM 相關資訊指示混亂，詳圖 3.11。 3. 飛航組員未意識到遭遇多套空速指示異常的<簡單>問題；亦未按 Unreliable Speed Indication/ADR Check 及 Stall Recovery 程序呼叫及執行。 BEA 的解說如下：
