經濟部暨所屬機關因公出國人員報告書
(出國類別：洽公)

**赴新加坡訪視台達 3 號塢修作業及
貨艙液位計(CTMS)校正比對
(租船人營運管理事宜)**

服務機關：台灣中油股份有限公司

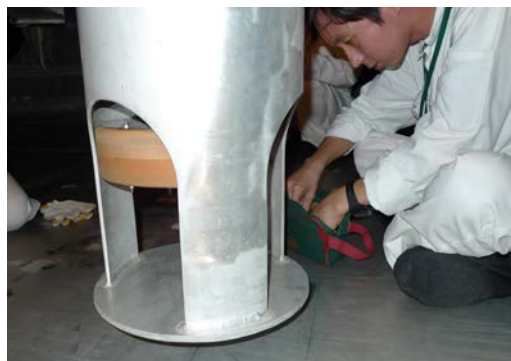
利用球槽頂部之手動操作儀器將浮標升至 20%之處(8,280mm)及 80%之處(33,120mm)，上下稍做移動並進行三次測量，於貨艙底部利用鋼捲尺測量浮桶實際高度，求得三次測量平均值與模擬的高度的誤差值是否符合標準。本次檢測結果 Tank No1~4，最大誤差範圍為 2.0mm，於標準誤差範圍(±7.5mm)以內。

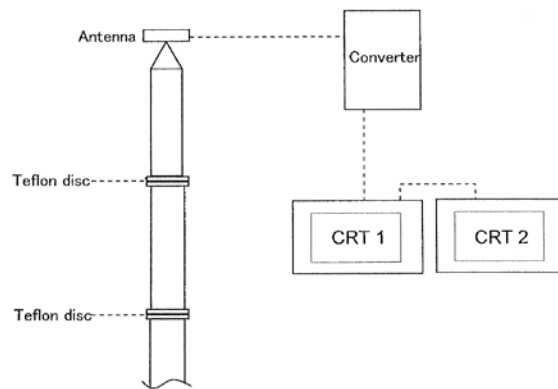
(二) 雷達式液面計(Radar Level Measuring System)

各貨艙內各設有一套雷達式液面計量測系統，管內於從底部至頂端分別為 S0~S7，利用偵測每個雷達管跟雷達管間之反射介面鐵氟龍(Teflon disc)感應器，借以量測每個感應器間的高度，並與各雷達管之實際長度相減求出精度誤差。

本次台達四號 Tank No.1~4 檢測結果誤差值最大為 2.1mm，於標準誤差範圍內($\pm 5\text{mm}$ 以內)。

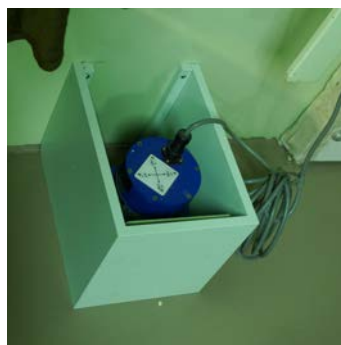
(五) 船身俯仰暨傾斜量測系統(TRIM & LIST SIMULATION)

本系統用來測量船體的前後及左右船身傾角，藉此對貨艙的容積做更精準的計算與校正。(此量測系統已先於上架前校正完畢。)

(1) 俯仰(Trim)校正：以標準的電流產生器送出 4mA 、 12mA 、 20mA 之電流信號，所對應檢測之俯仰程度為 $9.67(\text{B/S, By Stern})$ 、 $0.00(\text{Even})$ 、 $9.67(\text{B/H, By Head})$ 三點，並比較其與實際值之誤差值是否合乎規格要求。藉由下列公式求得總精確度：

本次檢測結果 Max Display Error(Ed)為 0.00% ， Max Sensor Error(Es) 為 0.13% ， 整體精確度為 0.13% ， 符合標準要求範圍內(± 1.0% of full span)。

- (2) 側傾(List)校正：以標準的電流產生器送出 4mA,12mA,20mA 之電流信號，所對應檢測之側傾程度為 5.0(P, to port side),0.00 UP),5.0(S, to starboard side)三點，比較其與實際值之誤差值是否合乎規格要求，並藉由上述(1)公式求得總精確度。

本次檢測結果 Max Display Error(Ed)為 0.10% ， Max Sensor Error(Es)為 0.12% ， 整體精確度為 0.16% ， 符合標準要求範圍內 (± 1.0% of full span)。
