經濟部暨所屬機關因公出國人員報告書
(出國類別：其它)

YANMAR 公司工廠訓練及做雙向溝通

出國人： 服務機關：中油公司總公司
職務：工程師
姓名：黃英泰、葉仁富、楊德瀚
出國地點： 日本
出國期間： 101年12月02日至12月08日
報告日期： 102年2月26日

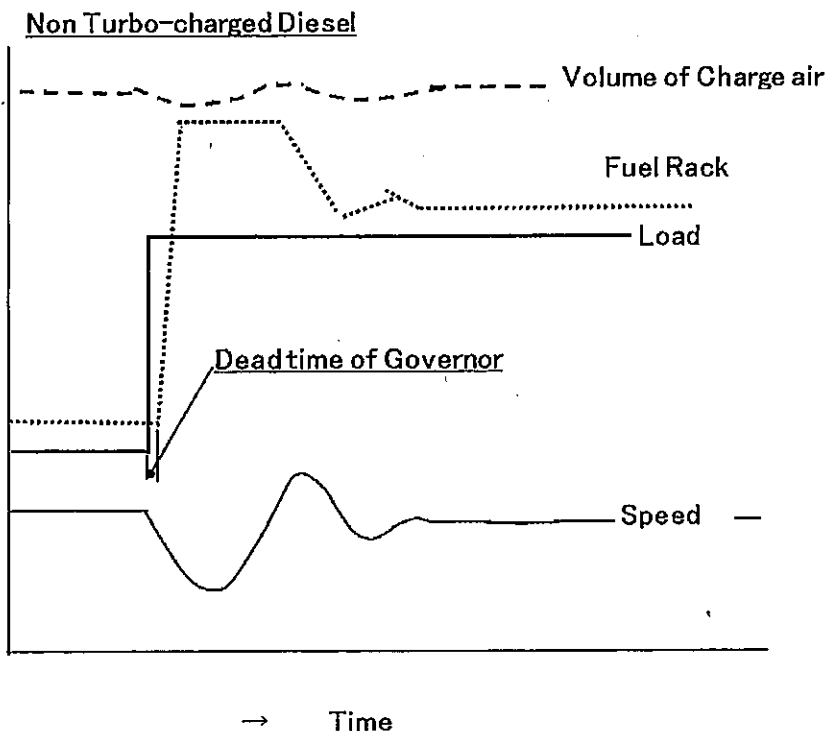
Speed behaviour under Instant load application

Non Turbo-charger

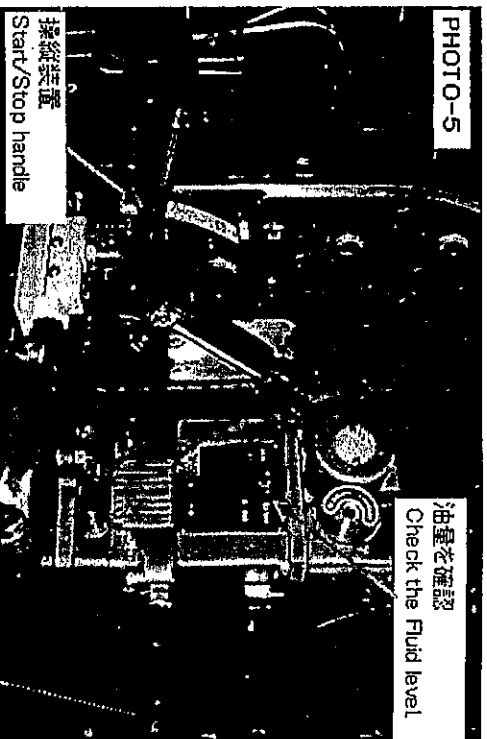
5. ガバナの作動油は油面計のレベルまで補給すること。またガバナリンク、操縦装置が滑らかに動くことを確認のこと
- オイルを更油したときは、空気抜きを行うこと
- Check the fluid level of governor, if level is below the middle of gauge, add fluid. Check that governor link and Start/Stop handle can be operated smoothly.
- When fluid is replaced, see operation manual of governor in order to vent air perfectly.

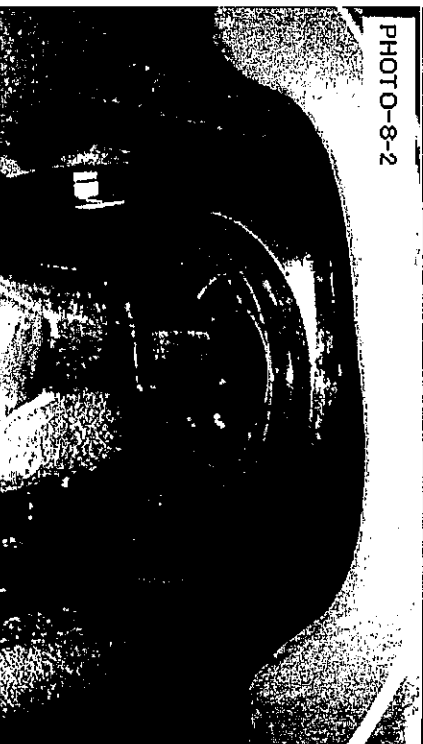
PHOTO-8-2

PHOTO 8-2 shows the flow watched bottom of cyl. liner from exh. gas pipe side, when the piston is at top position.

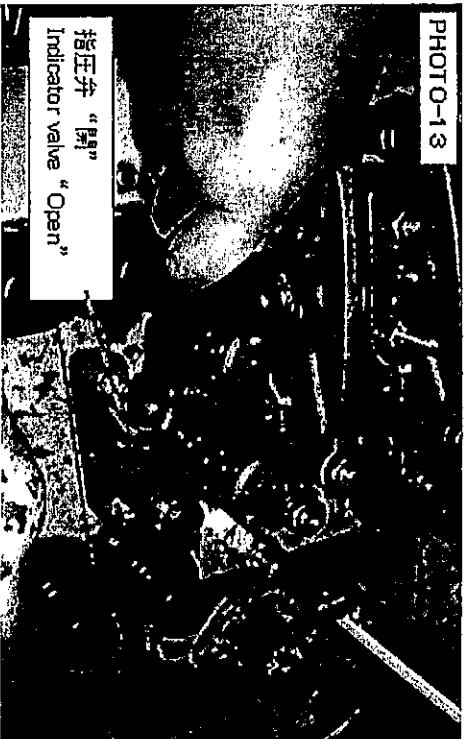
PHOTO-13

Turn the crankshaft about two revolutions under opening the indicator valves.

Check that abnormal sound doesn't occur around engine and there is no risk of water-locks and oil-locks.

指圧弁 "開"
Indicator valve "Open"

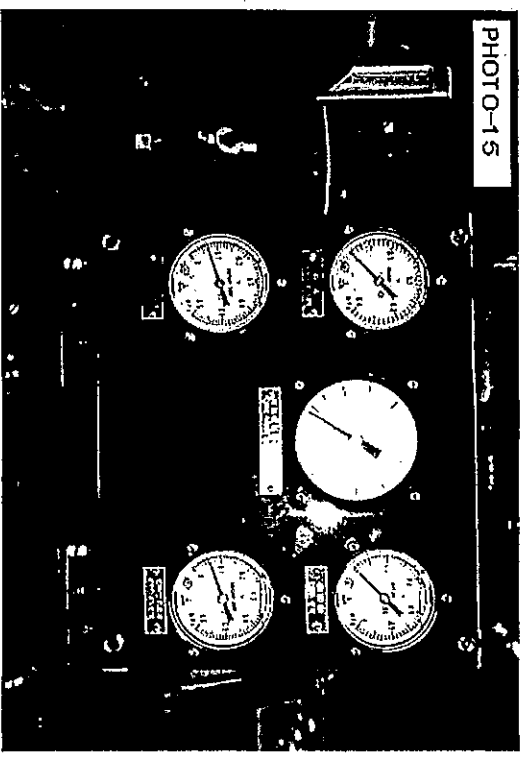
- ・目視確認
油、燃料、水もれがないこと。
 - ・計器確認
各圧力計、各温度計が正常値を示していること
 - ・異音、激しい振動がしていないこと
- Check the following points immediately after start. If any abnormalities are found, engine should be stopped.
- ・Visual checks
Check leakage of cooling water, lub oil, fuel oil and exhaust gas.
 - ・Pressure and Temperature
Check that the values of all pressure gauges and reading of thermometers are normal.
 - ・Abnormal sound and vibrations
Check abnormal sounds and excessive vibrations around the engine.
