## 速霸陸望遠鏡超廣角相機計畫之技術合作 委託案出國報告

服務機關： 中山科學研究院  
姓名職稱： 廖俊易      聘用技正  
                 邱琪芳      聘用技正  
                 何丞林      聘用技士  
                 賴滄智      技術員  
                 李曜丞      技術員  
派赴國家： 美國  
出國時間： 102/03/23~102/04/05  
報告日期： 102/04/11

本院航空研究所受中研院委託執行『速霸陸望遠鏡超廣角相機』乙案，應其要求於 102 年 03 月 23 日至 04 月 05 日派員赴美國夏威夷大島毛納基峰速霸陸天文台觀測基地，執行本所設計之濾鏡交換系統可靠度測試，並於測試臺架完成 906 次不停機之連續運轉測試，此次可靠度測試相當於天文台運轉五年壽命，因此完成此測試可確保天文台日後使用本院濾鏡交換系統之可靠度。

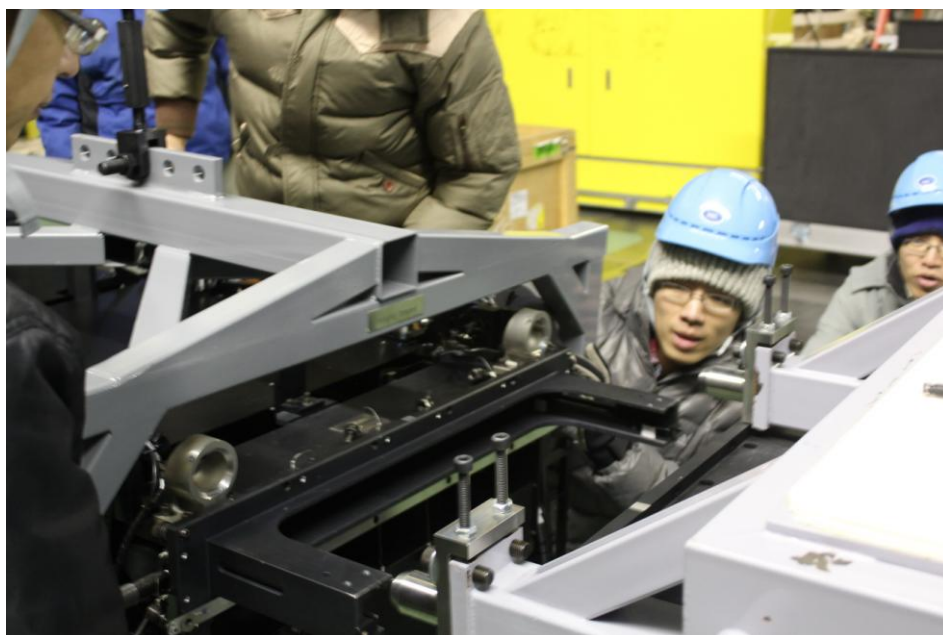
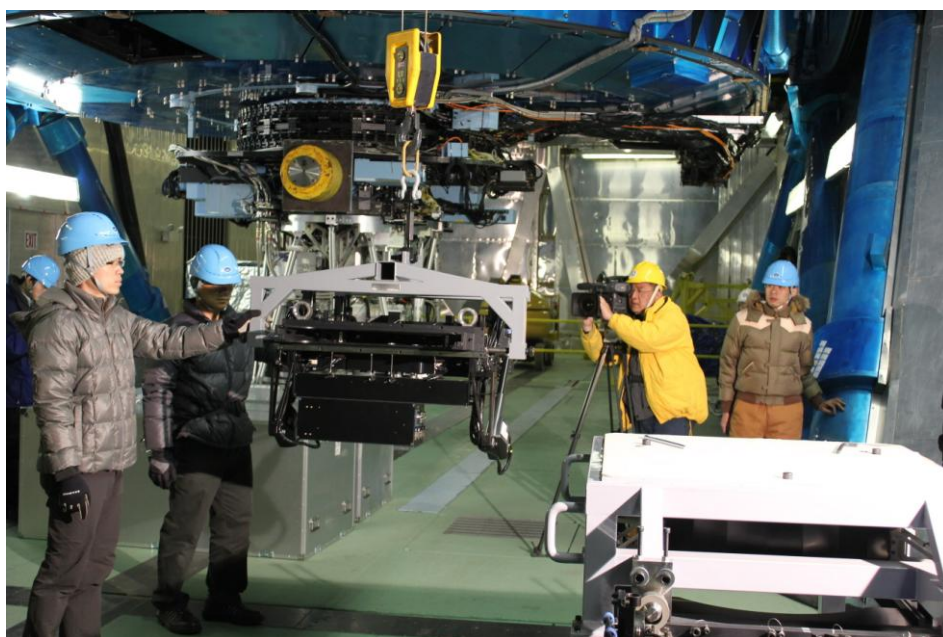
零件運送至 ESB 層後，我方人員立即執行濾鏡交換機構開箱，濾鏡交換機構於運送前皆於箱中安裝震動感測器，因此開箱後我方人員先行檢查震動感測器(圖八及圖九)，確認運送途中無劇烈震動發生，完成檢查後即將濾鏡交換機構吊架安裝於濾鏡交換機構上，並使用天車將濾鏡交換機構安裝於測試臺車上(圖十及圖十一)。

圖 十、紅外線端濾鏡交換機構安裝

圖 十一、光學端濾鏡交換機構吊掛及安裝

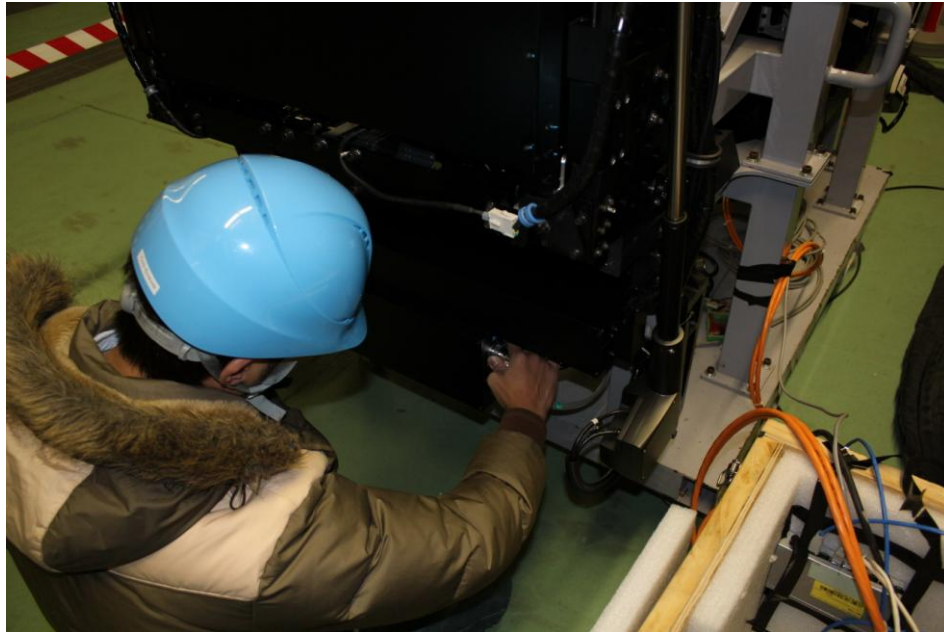
圖 十二、我方人員執行儀電配裝

DC 主電源控制盒安裝 OPT 端 to IR 端 電源安裝(圖 十二)

儀電線路安裝 OPT to IR 端控制互鎖儀電線路及 Center 端 E-stop 線路安裝

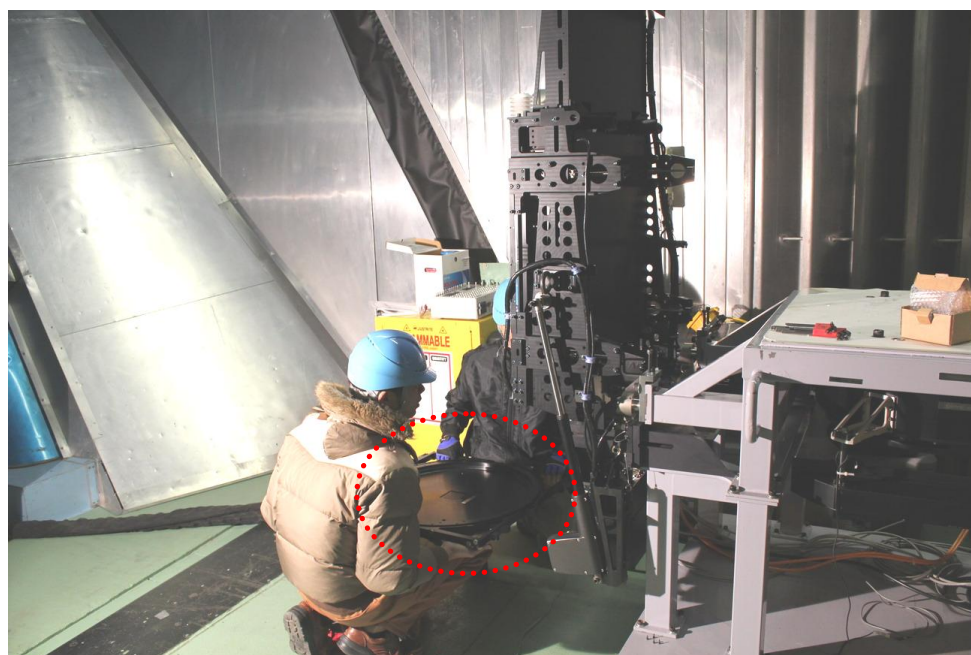
圖 十三、濾鏡安裝

完成濾鏡交換機構安裝及儀電配裝後，我方人員即將六片測試濾鏡安裝於片匣中(圖 十三)，以便進行濾鏡交換機構功能測試。

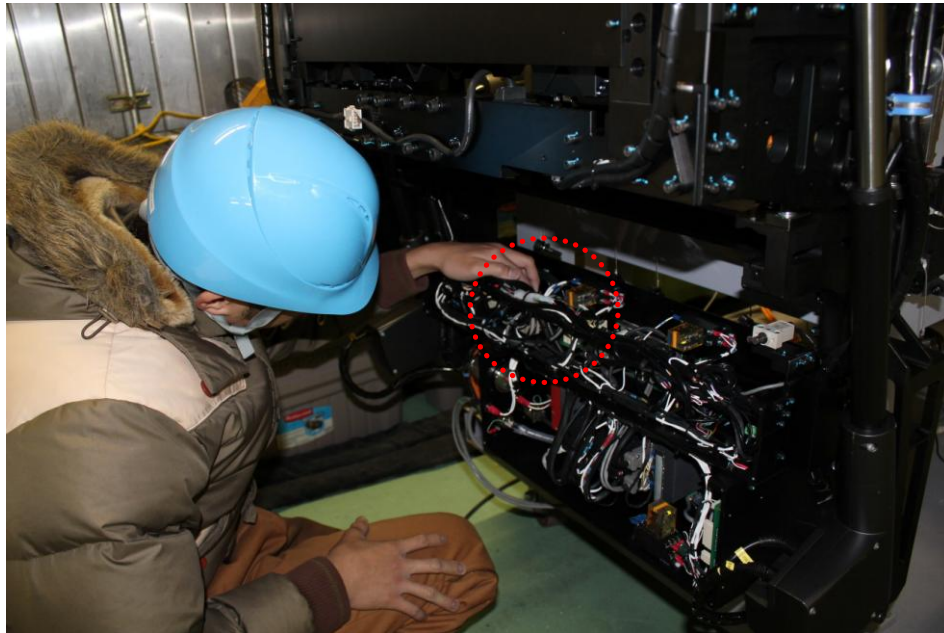
圖 十四、近接開關靈敏度調整

前幾次測試經驗中發現，近接開關於低溫中感測距離及靈敏度會產生變化，如於低溫中不重新調校，將造成感測訊號異常，因此我方工作人員需於濾鏡交換機構復裝後，於使用環境下重新執行近接開關調校(圖 十四)，以確保於低溫環境使用下訊號正常。

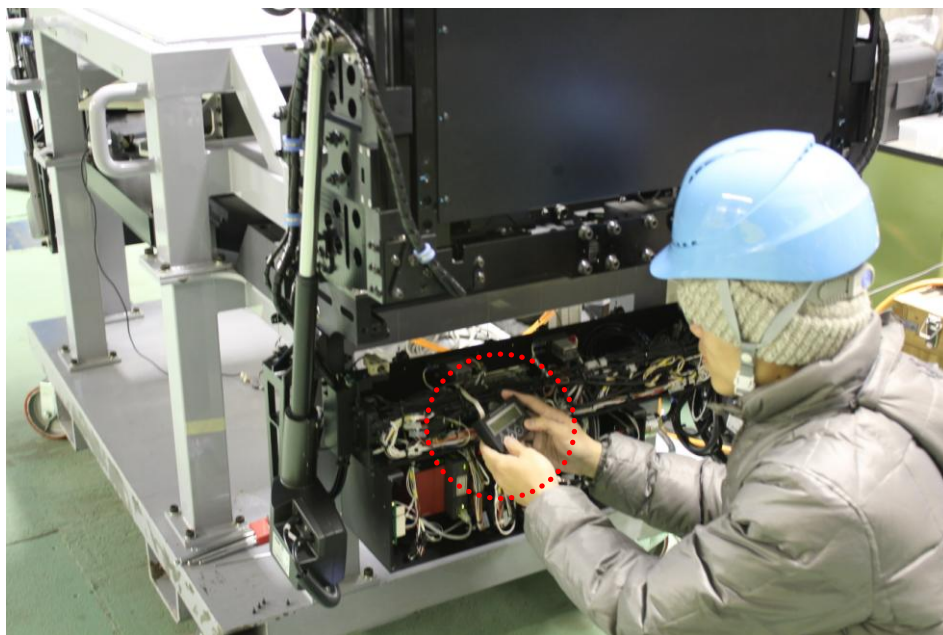
圖 十五、舉升機構速率調整

之前於三月初我方於台灣執行-10 度 C 低溫冷凍測試時發現，舉升機構運動速率要調整到預設值的 50%，致動器才不會因結冰等因素造成過載，以致舉升機無法運作，但天文台一般運作溫度不會如此低溫，因此我方將舉升機構運動速率調整到預設值的 60%(圖 十五)，以縮短可靠度測試時程。

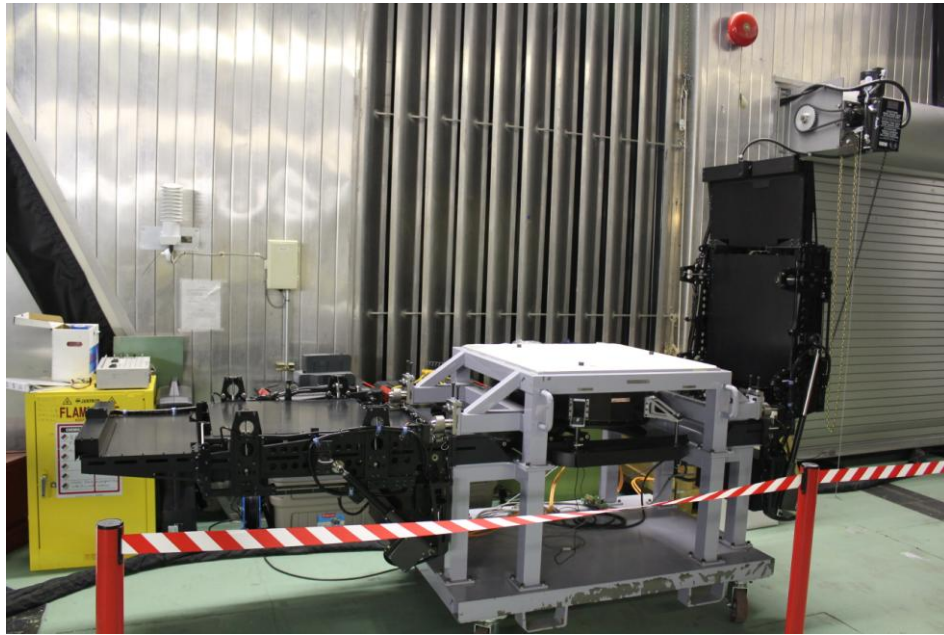
圖 十八、濾鏡交換機構功能測試

於濾鏡交換機構完成復裝及調較後，我方人員首先執行六片濾鏡自動換片功能測試(圖十八)，測試期間我方人員現場觀察所有感測器及機構運動情形，確保濾鏡交換機構無因運送或組裝有任何異常狀況產生。

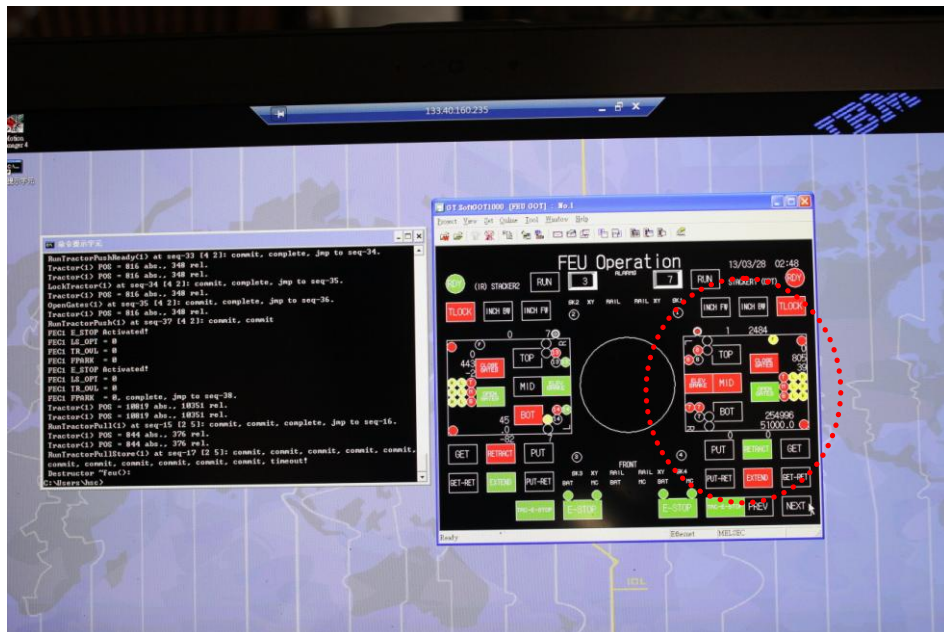
第一次可靠度測試於執行第 279 周期，當捕抓車收回光學端第二片濾鏡時發生異常停止，本所人員針對測試數據進行分析(圖 十九)，推測肇因是捕抓車之驅動齒輪的固定螺桿鬆脫，導致馬達行程走完但捕抓車實際上並未走到定位，因此造成系統停止運轉。經本所人員實際執行檢修，確認驅動齒輪的固定螺桿果真鬆脫(圖 二十)，隨即執行修復(圖 二十一)並繼續執行可靠度測試。

圖 十九、第一次 H-Level 問題控制畫面

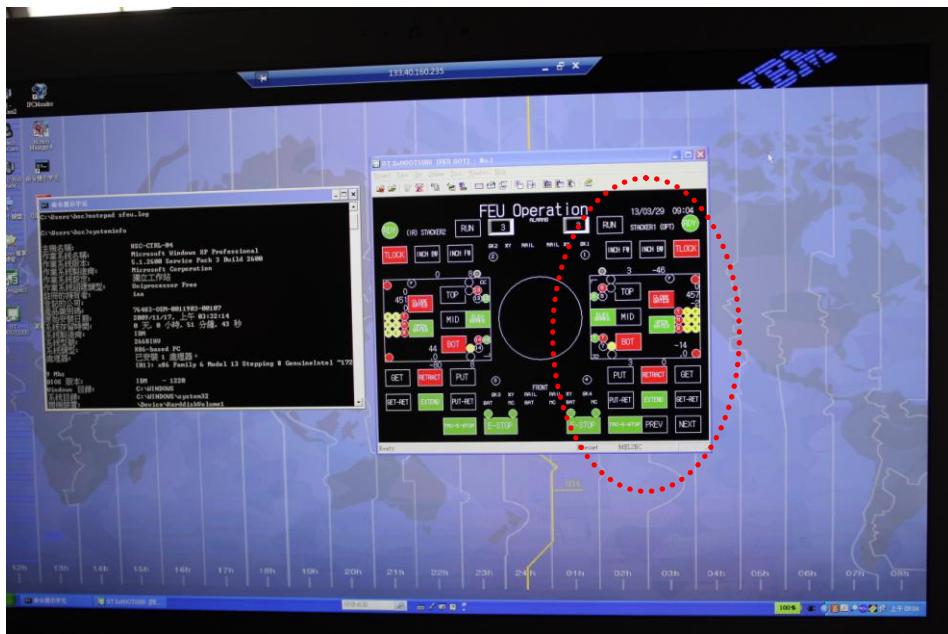
第二次可靠度測試執行 200 周期時，捕抓車於送出光學端第二片濾鏡時發生異常停止，監測數據顯示在異常發生時(圖 二十二)，捕抓車及舉升機構皆呈現斷電現象，但控制器仍呈現通電狀態。此一現象為當初系統預設之硬體保護模式：為避免捕抓車撞車或者墜落，在當舉升臂未處水平姿態時，將中斷捕抓車及舉升機構之電源供應，而舉升臂是否處水平姿態之判斷是利用濾鏡交換機構下死點感測器來控制，水平時感測器觸發而通電，偏離水平姿態時感測器則輸出斷電訊號。因此上述異常研判發生原因為濾鏡交換機構下死點感測器異常位移(圖 二十三)，導致繼電器跳離而斷電，經我方人員重新調校下死點感測器之位置，使感測器

圖 二十二、第二次 H-Level 問題控制畫面

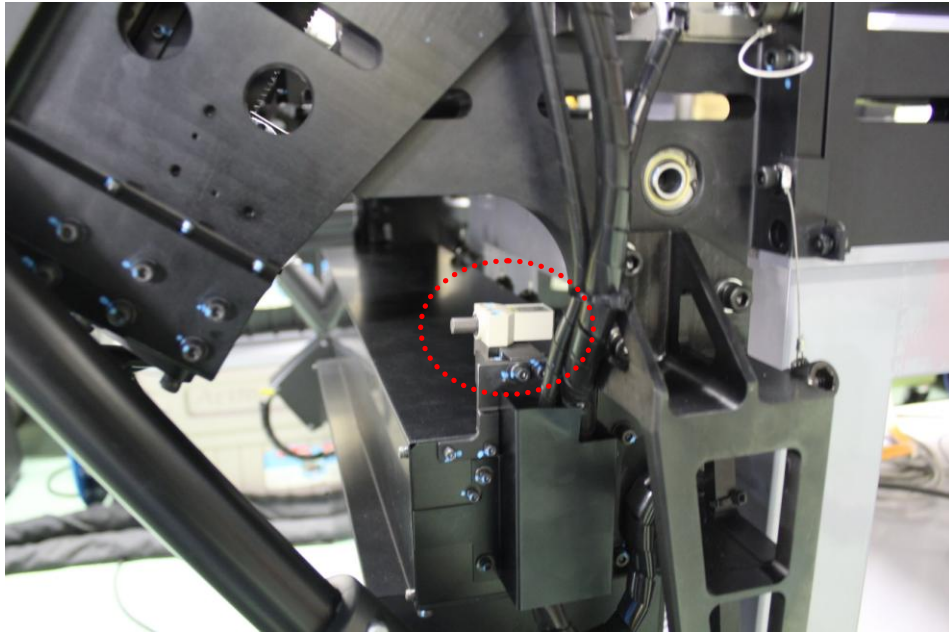
圖 二十三、水平感測器
