# 參加 EPRI 87 計畫之研究成果技術 轉移會議及焊接技術討論

服務機關：台灣電力股份有限公司

關鍵詞：超臨界鍋爐、潛變、疲勞、增強潛變強度合金鋼(CSEF Alloy  
Steel)

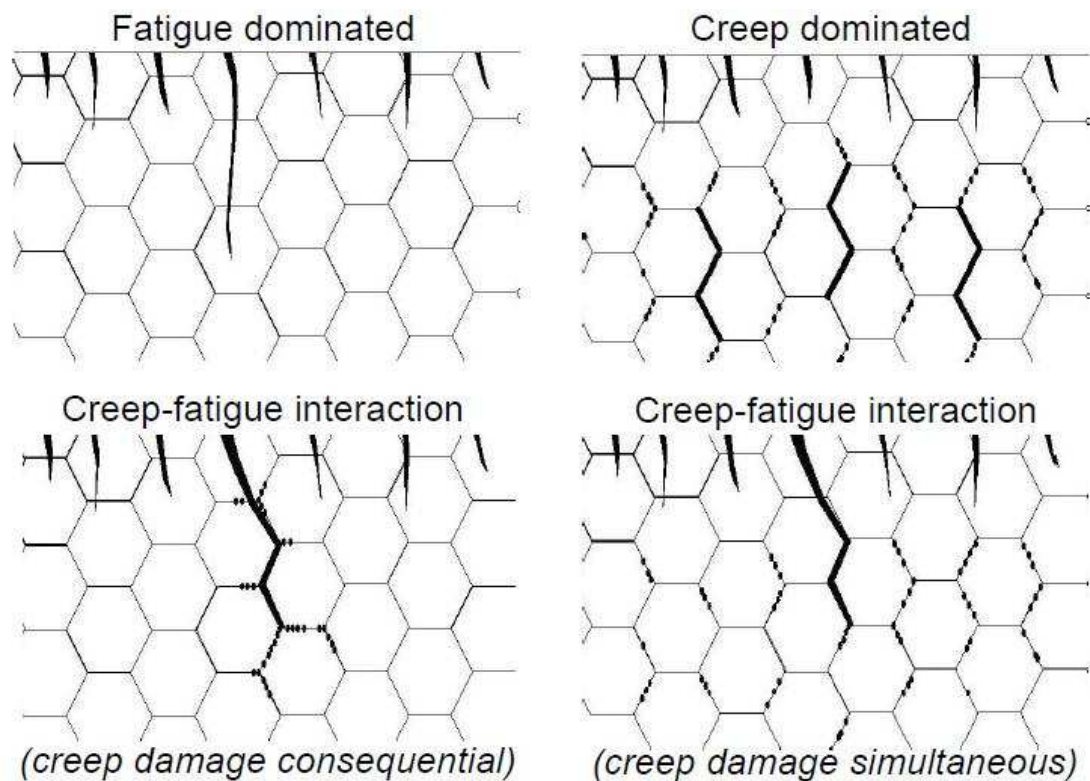
圖 5 疲勞（fatigue）、潛變（creep）與兩者交互影響之示意圖

疲勞（fatigue）、潛變（creep）與兩者交互作用下之示意圖如圖 5~6 所示，疲勞特徵為穿晶裂紋，主要由於材料受到循環應力（包含機械應力與熱應力）之作用；潛變特徵為沿晶界分布之潛變空孔，進而聚集成為沿晶微裂紋。然而兩者交互作用之下，易使得破壞機制變得非常廣泛。部份之潛變傷害實例照片如圖 7~9 所示，其中沿晶微裂紋並不一定代表材料為 low creep-ductility 材料。

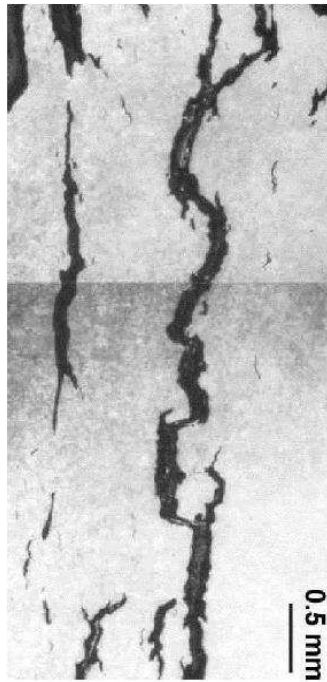
Multiple intergranular cracking in a 1CrMoV rotor which had run for 52,000h, with 190 starts [Skelton]

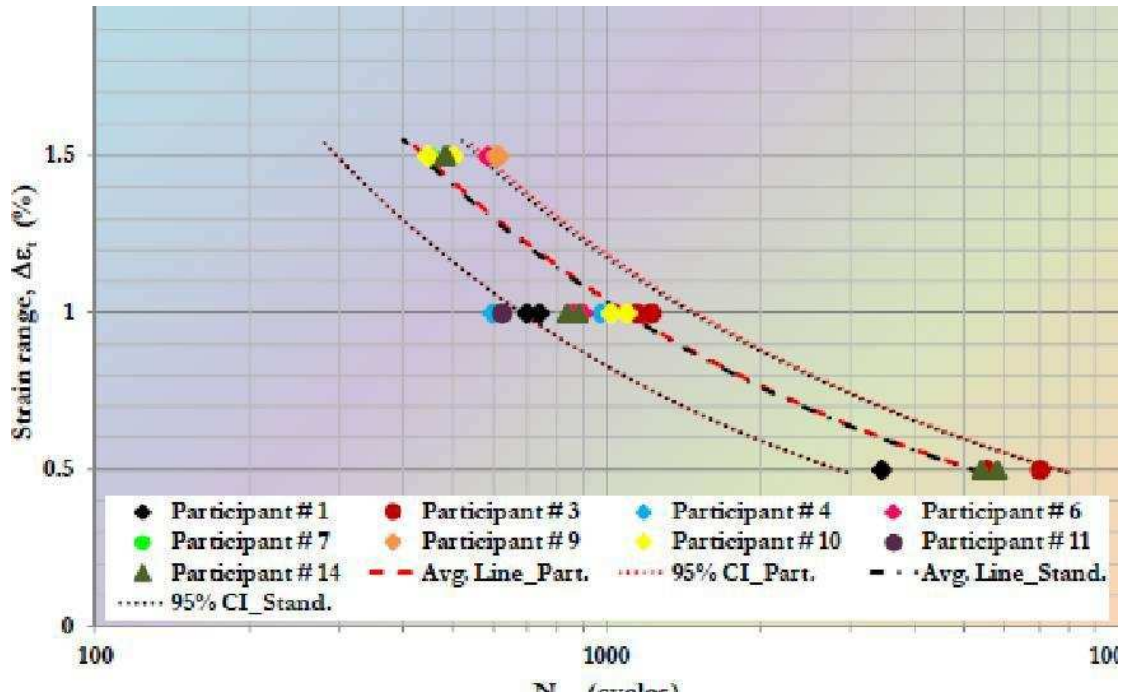
圖 11 Round-robin testing program 測試結果圖(2)

EPRI 先前曾對於 ASTM E2714-09 規範，以 Grade 91 材料為測試樣品，舉辦了循環測試計劃（round-robin testing program），邀集各國從事相關研究之實驗室進行能力競賽，內容是採用應變控制之潛變疲勞測試（strain controlled creep-fatigue test），測試條件在 625 °C 環境下、三種不同應變振幅，最終成功蒐集了 13 組實驗數據，本次在會場上展示此一實驗數據結果，如圖 10~11 所示。

值得注意的是，評估統計發現，在 95%信心水準下，部份實驗數據變動幅度偏大，經深入分析其結果，發現其試驗條件具有過長之試片夾持時間、較低應變等原因，造成其實驗結果變動率較大。也因此針對實驗結果變動率較大之試樣，EPRI 建議必須對於試樣進行金相觀察，以確認該試樣潛變疲勞文是否在試樣之標距長度（gage length）內生長，且試樣不得有彎折或擠凸狀況，由此判斷當次測試是否成功；EPRI 預計即將進行之潛變疲勞裂紋深度測試計劃，持續以 Grade 91 材料作試樣，再加入以不同加熱方法作為測試條件，以探究不同加熱方法對於試驗結果之影響情形。

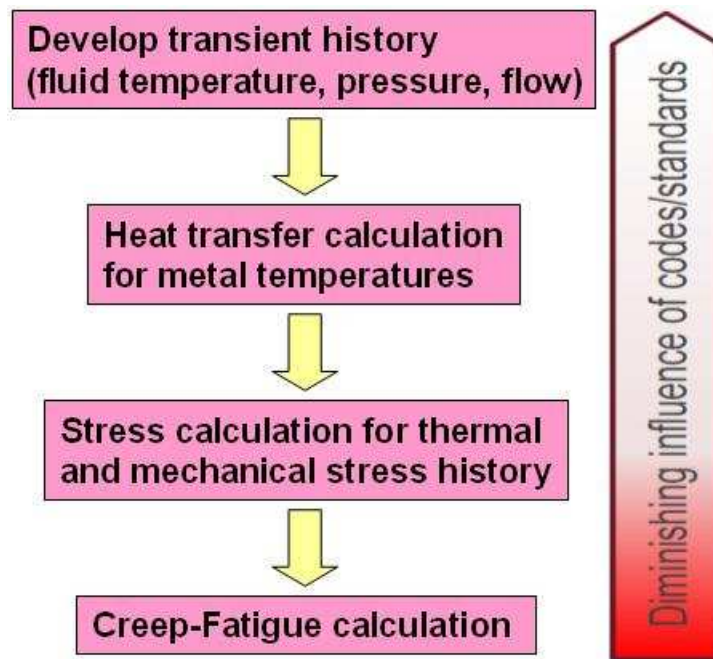
圖 14 一般對於潛變疲勞之研究過程

一般對於潛變疲勞之研究過程如圖 14 所示，首先擷取包含流體溫度、壓力與流質情形等數據之運轉資料，再進行熱交換、熱應力、機械應力及潛變疲勞之動態模擬與計算（如圖 15~16），其中重點因子（如一個完整 cycle 判定、複雜組件幾何尺寸量測數據等）將關係到模擬結果之準確度。

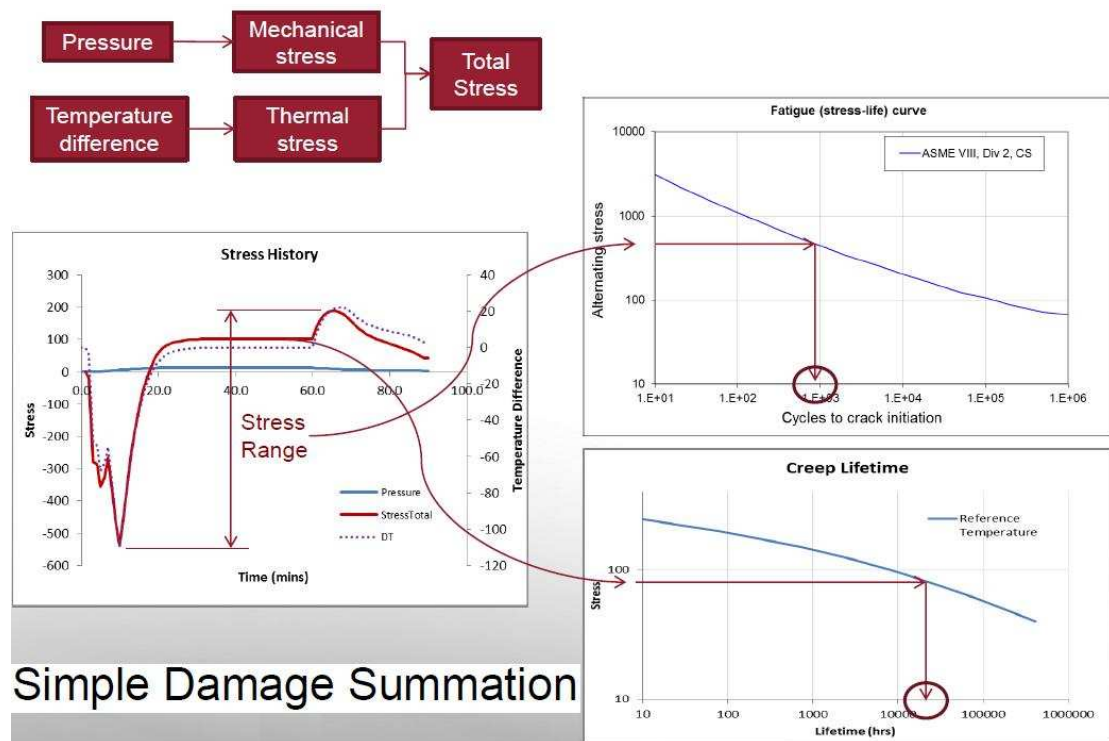
圖 17 從應力、壓力對運轉時間曲線圖中，分別找出相對應之潛變壽命與疲勞壽命

模擬結果首先假設潛變與疲勞不會互相影響，因此從應力、壓力對運轉時間曲線圖中，分別找出相對應之潛變壽命與疲勞壽命，如圖 17 所示，結果再代入交互影響圖（creep-fatigue damage envelope，如圖 18），得出如圖 19 之結果，其中可見大部份材料裡，潛變疲勞互相影響時對材料所造成之影響往往大於、甚至遠大於材料僅單獨受潛變或疲勞之傷害。

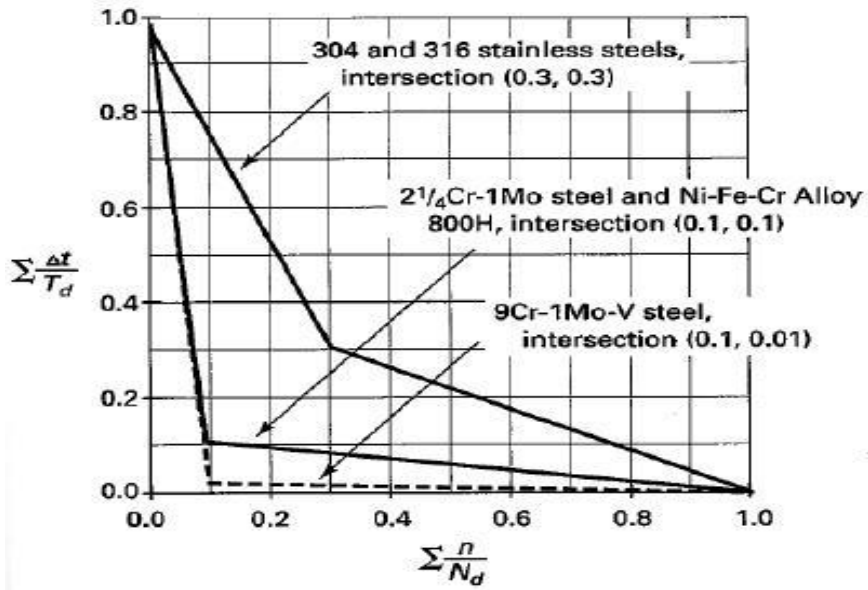
**Figure T-1420-2  
Creep-Fatigue Damage Envelope**

圖 18 Creep-Fatigue Damage Envelope

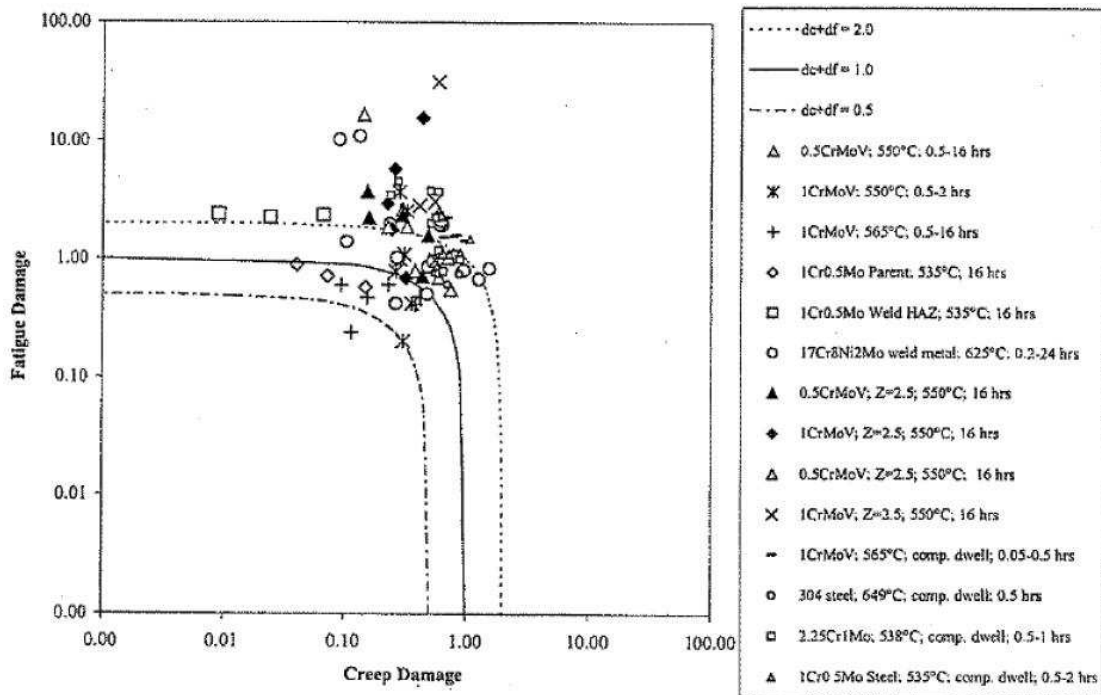
圖 19 Creep-Fatigue Damage 實驗結果

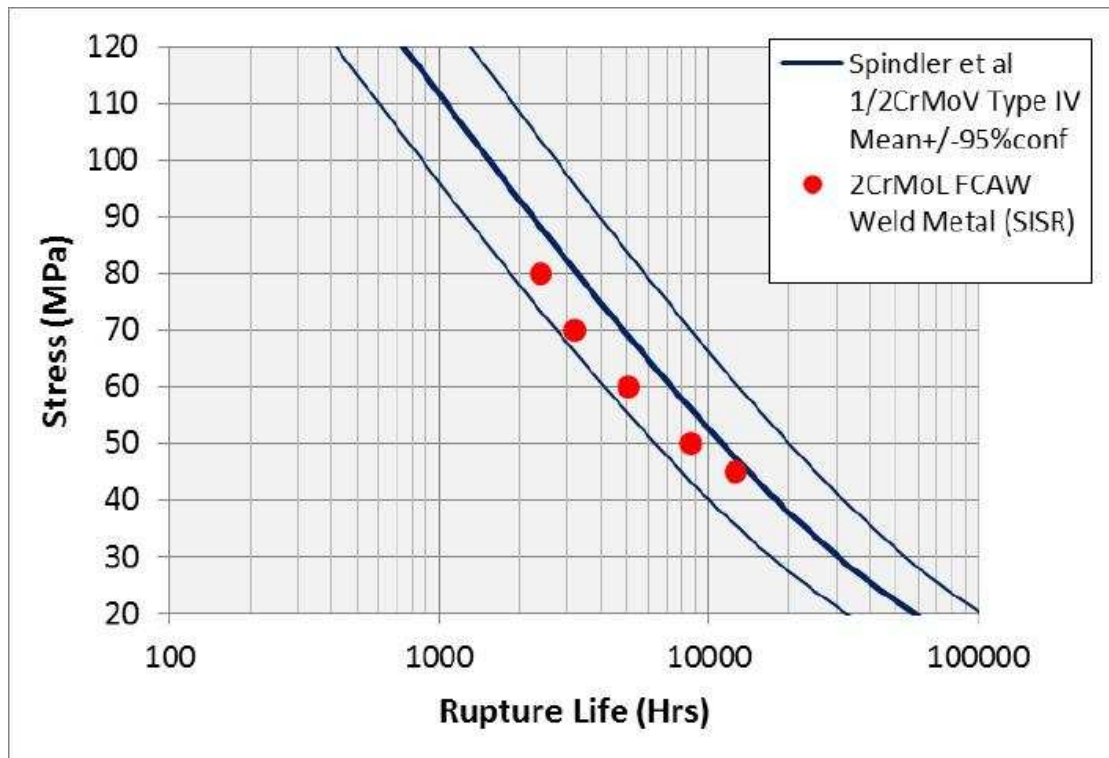
圖 24 使用 2Cr 焊材焊修材質為 1/2 CrMoV 之基材 (600°C 下)

在焊修金屬選擇（Choice of Weld Metal）方面，歐洲不少火力發電廠服役年限皆超過原始設計之年限，由於實務上焊修作業多數用於組件建造時產生之缺陷與疏漏補強，處理材質老化問題相對較少，為了避免大幅更動原始設計條件，焊修金屬皆選擇潛變強度高於原始

母材強度之材料（如使用 2Cr 焊材用於焊修原始母材為 ½ CrMoV 之低合金鋼，如圖 24，但使用高潛變強度金屬焊修時須施予適合之焊後熱處理），使用潛變強度低之焊修金屬較少見。若對於已有材質老化之組件進行焊修，因基材本身強度（如機械性質、腐蝕行為等）已不如當初建廠時之狀況，故反而選用比基材材質稍弱之焊接金屬進行焊修作業較佳。

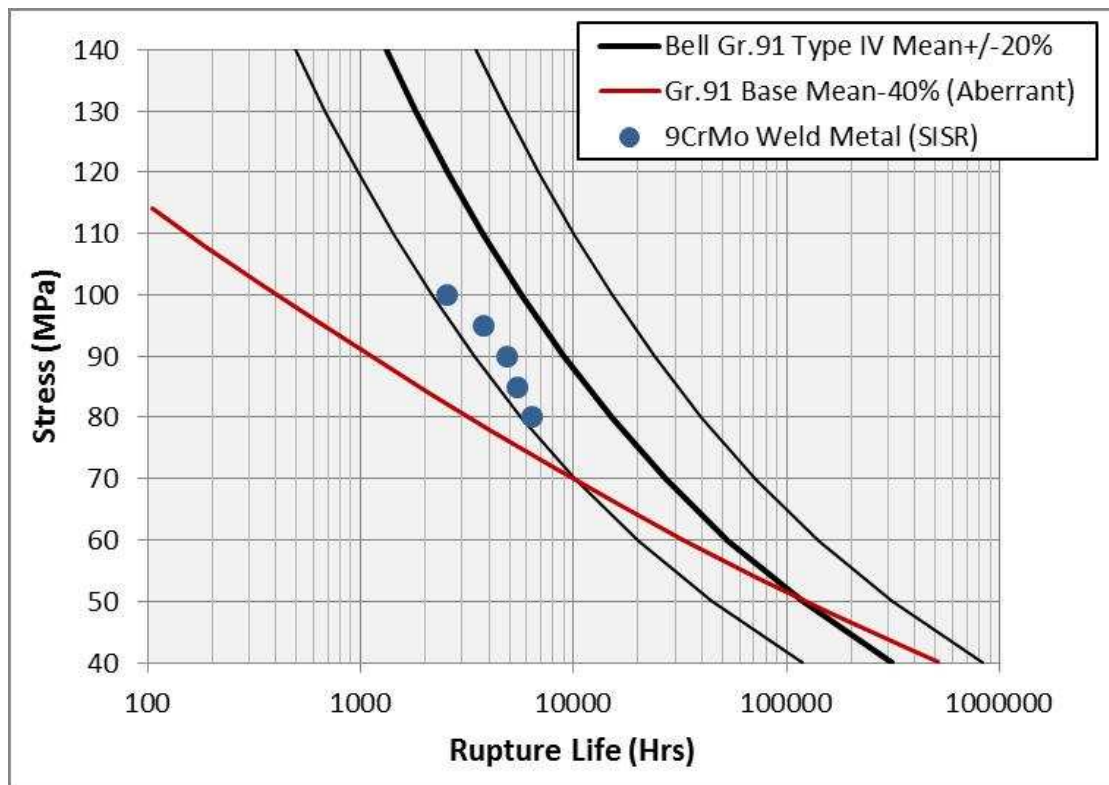
圖 26 9Cr Weld vs Bell Type IV at 600°C 實驗結果

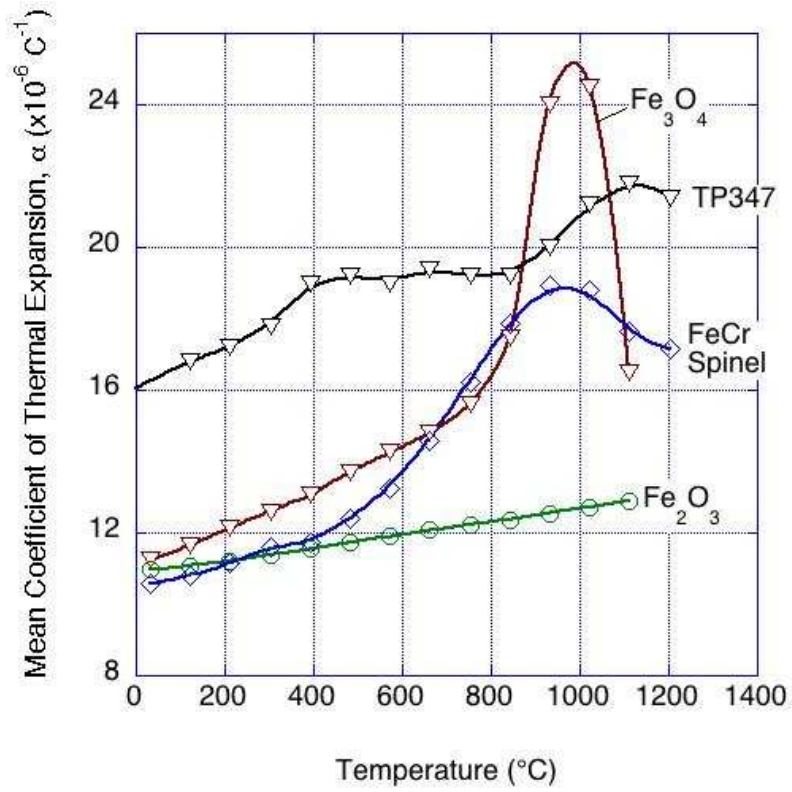
圖 28 氧化層熱膨脹係數隨溫度變化圖

鍋爐組件長期在高溫高壓下運轉，由於氧化層剝落容易對組件造成各種傷害，如長、短期局部過熱及沖蝕等，其中之一實例如圖 27 所示，因此高溫氧化與高溫腐蝕亦為本次研討會上受到大家關心之議題。氧化層成長主要受到基材合金種類、溫度與時間三項因素影響，而氧化層剝落之原因來自組件幾何尺寸、熱膨脹係數不一致（如圖 28）、氧化層層間結構匹配度不同、潛變、氧化層生長厚度與彈性應變（圖 29）等，由圖中可見，當氧化層生長愈厚，受到拉（或壓縮）力作用愈大，氧化層剝落可能性愈大。對於常用 Grade 91、92 材料之臨界氧化層厚度、金屬溫度與運轉時數之關係如表 2 所示。

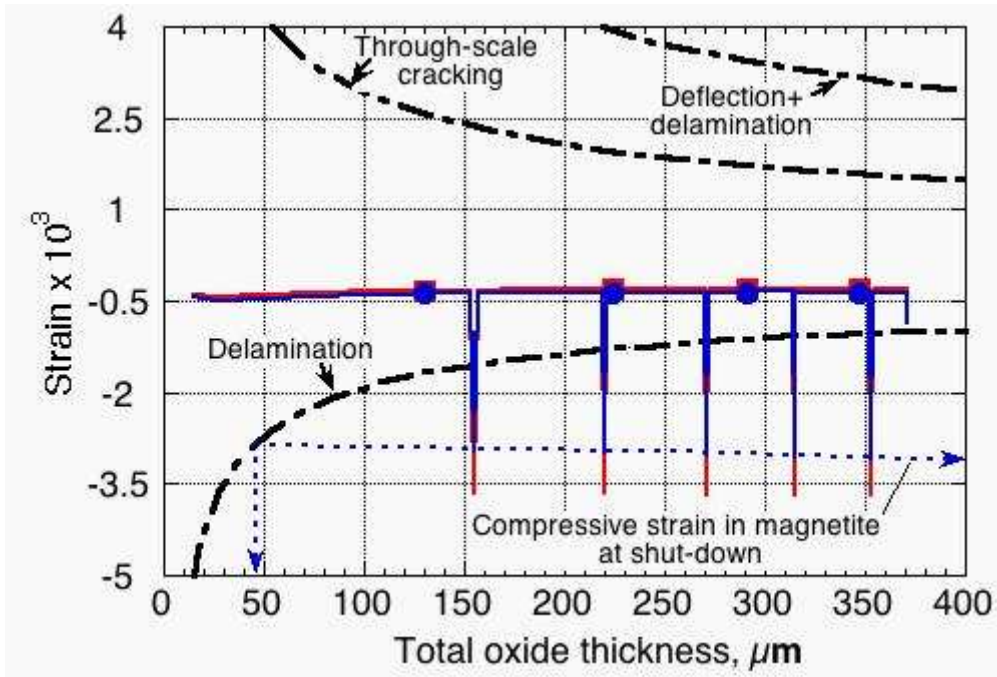
圖 30 氧化層剝落整合性預測與控制模型

未來 EPRI 對於氧化層剝落將建立一個整合性預測與控制模型 (integrated model to predict and control oxide scale exfoliation)，方法是使用數學方法，代入管材材質、結構、位置、尺寸以及運轉條件等變數來預測氧化層剝落可能發生之時間 (圖 30)，並佐以真實組件運轉經驗作測試。其中管材材質、結構即便只有些許改變，但氧化行為將有明顯不同，如圖 31 之例，假設產生之氧化層疏鬆度 (多孔性) 皆相同 (porosity of deposit = 25%)，當管材為 TP347H (粗晶) 時，氧化速率與氧化層厚度將明顯多於 TP347HFG (細晶)，氧化層剝落將造成爐管堵塞之比例如圖 32 所示，TP347HFG 材質之堵塞比率低於 TP347H，也因此組件材質使用晶粒較細之材料將有助於降低氧化層剝落情形。

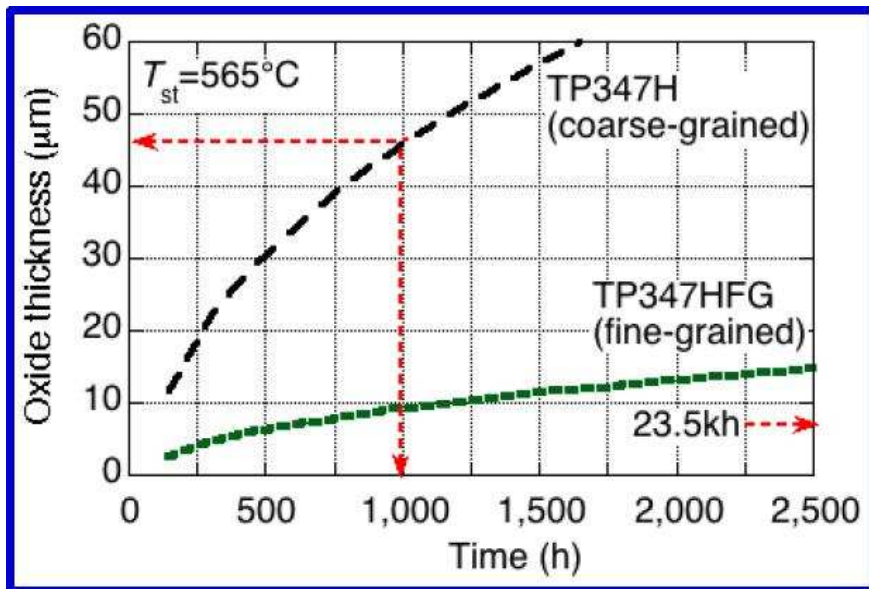
圖 31 不同晶粒結構與氧化速率比較圖
