出國報告(出國類別： 開會)

出席第 28 屆台日核安研討會

服務機關：台灣電力公司

出國期間：102 年 7 月 22 日至 7 月 27 日

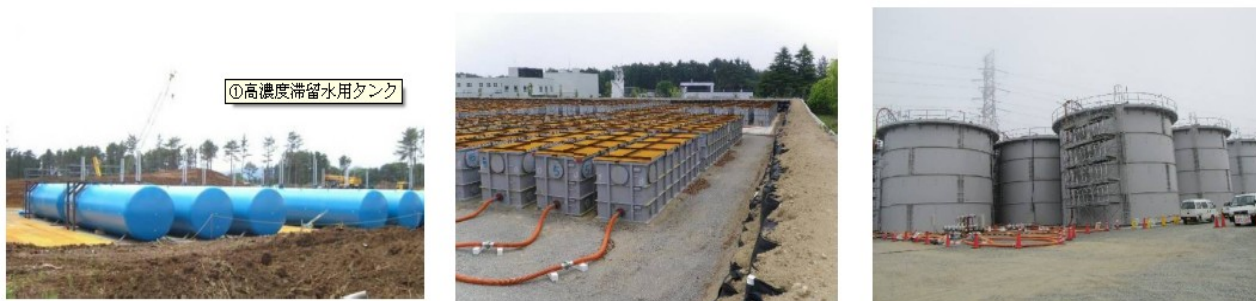
各類放射性廢液貯水槽

在貯存放射性廢水方面，過去東電曾將廢水置入地下暫存槽，但因監測井發現該類地下暫存槽有洩漏，因此東電改以 4000 噸及 1000 噸兩種容器存放廢水，總貯存容量為 321,100 立方米，目前已貯水 290,000 立方米。東電預計再將容量擴增至 700,000 立方米。

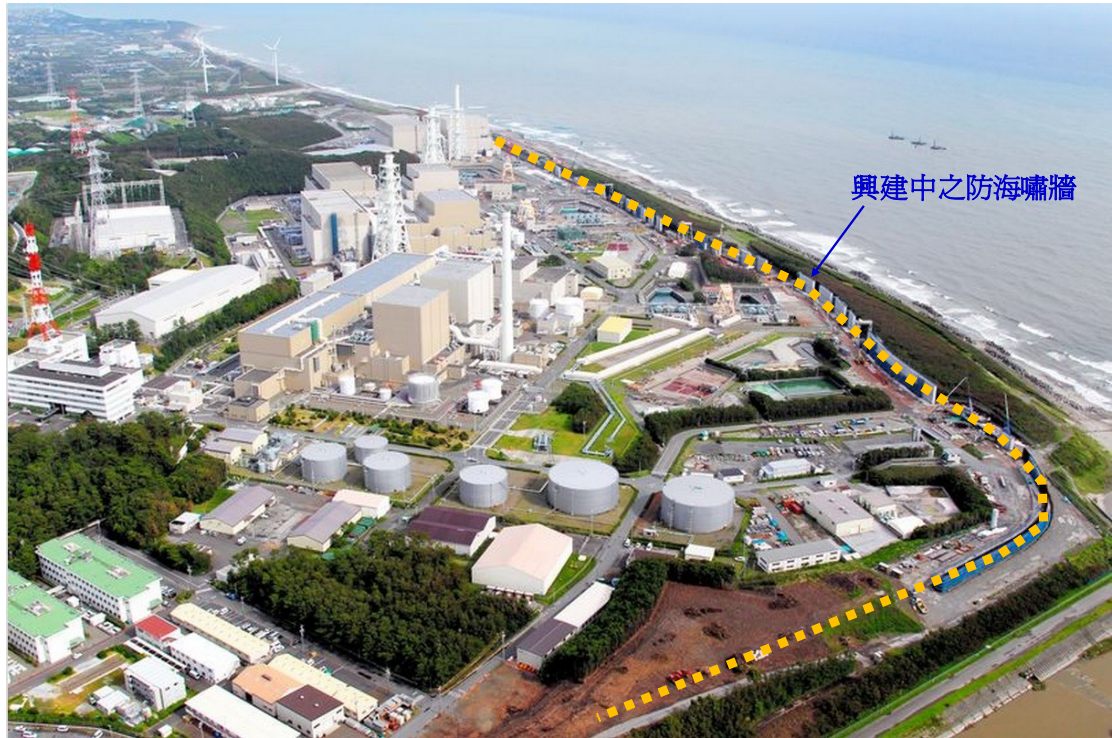
圖六、防海嘯牆興建中之全景(摘自網頁)

興建中之防海嘯牆

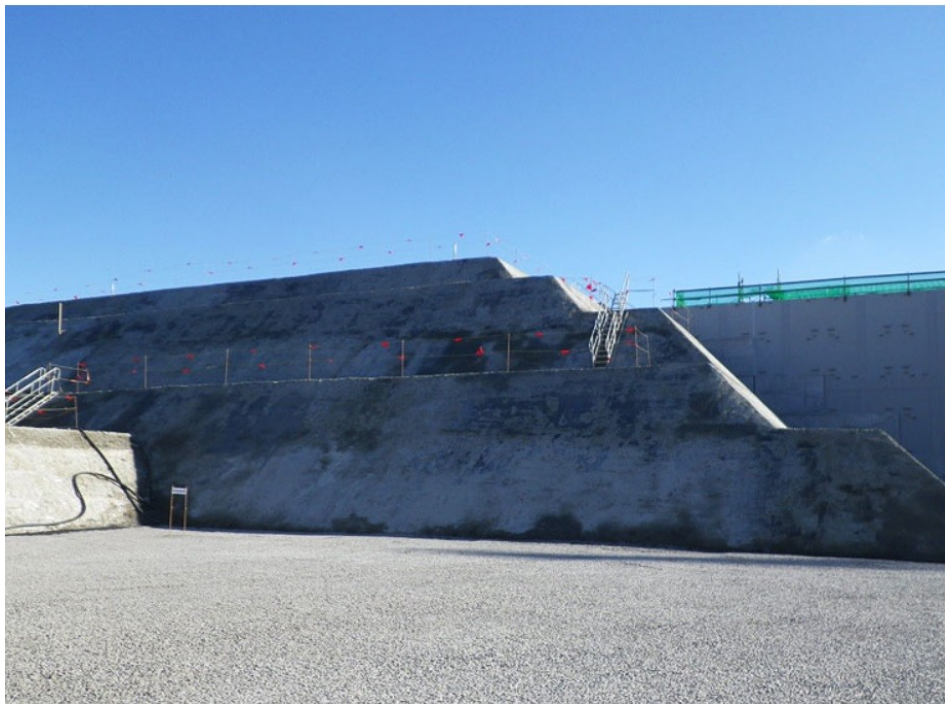
圖八、防海嘯牆西側之水泥強化土堤(摘自網頁)

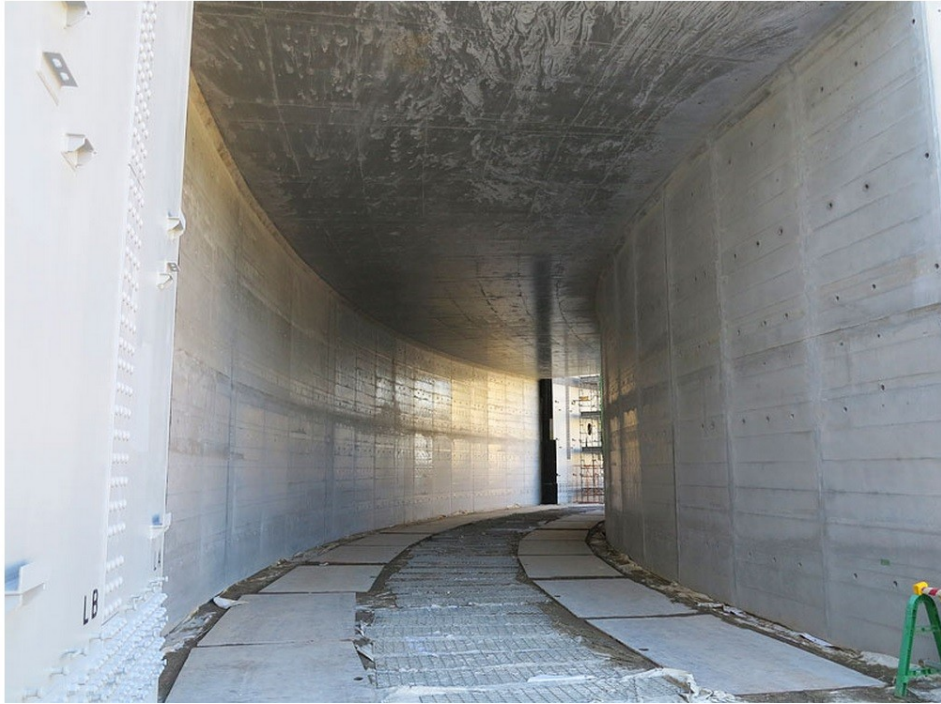
圖九、取水隧道上方之防海嘯牆加強結構 (摘自網頁)

防海嘯牆主要功能為阻擋溯上之海水由地面直接侵入廠區，惟海水仍可能會經電廠與外海間之地下連通隧洞進入廠內，尤其海嘯由位於海底之冷卻水取水口經取水隧道直接進入廠內之抽水站前池，並由前池溢出至廠區。為此濱岡核電廠於抽水機周邊增設了擋水牆，防止經地下通道進入廠內之海水溢淹抽水機組。目前擋水牆係採輕型鐵件製作並已完成，高度為 1.5 公尺；惟依據日本政府 2012 年 6 月發佈之最新保護要求，廠內設備淹水保護高度需達 3 公尺，才能符合防止設備淹水之新保護標準。若欲將前述擋水牆加高至 3 公尺，則牆體需為鋼筋混凝土結構才能抵抗增加之水壓力，此意謂現有輕型擋水牆需拆除重做，加上加高後的擋水牆將造成營運維護進出作業困難，故 2012 年 12 月濱岡核電廠決定放棄將現有擋水牆加高之方案，而另建一道阻擋海水溢淹至廠區之擋水牆。

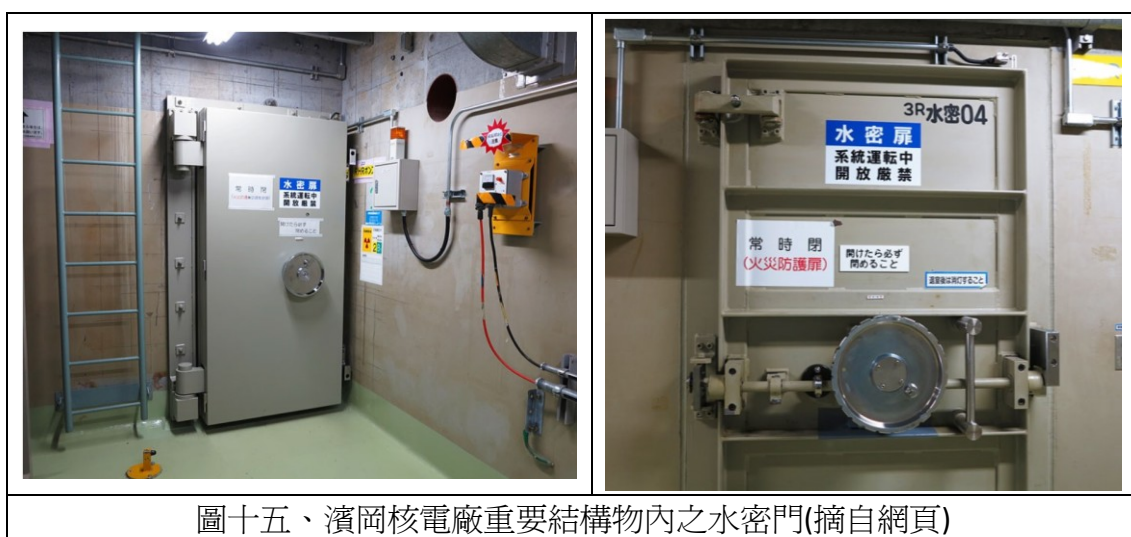
為強化重要結構物之阻水功能，濱岡核電廠內約 200 處出入口、開口或通道增設了雙道防水門或水密門（如圖十五、十六）。所有防水門或水密門平時均保持關閉狀態，主要進出口設置雙道防水門，操作時如一扇門開啓時，另一扇門必須為關閉狀態，才能確保任何時間整個結構物均維持防水狀態。

圖十五、濱岡核電廠重要結構物內之水密門(摘自網頁)

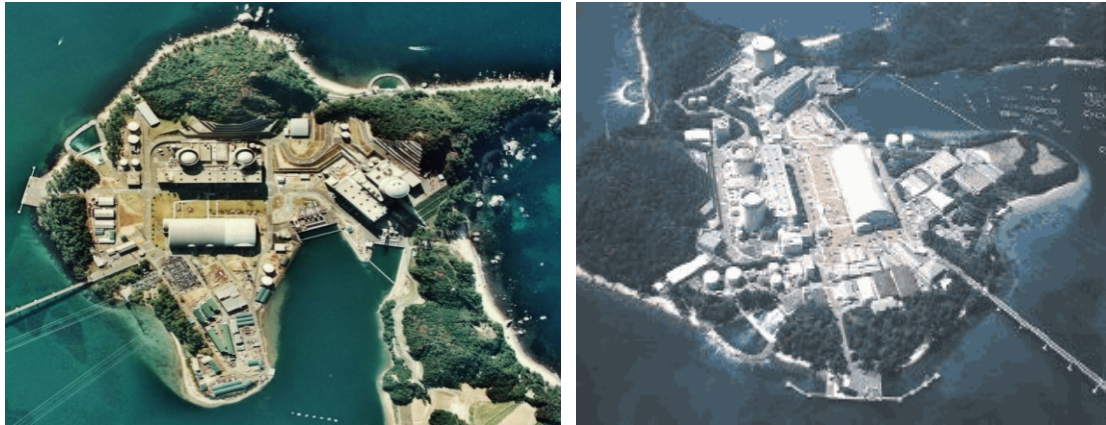
照片一 美濱核電廠空照圖（摘自網站）

美濱核電廠座落在日本中部的福井縣，面向若狹灣（圖一，照片一）。依據附近地質資料顯示，附近區域地層主要由花崗岩與閃長岩體組成（照片二）；廠區東側存在一條活動斷層（Shiraki Nyu Fault），廠址內亦有 10 條破碎帶（Fracture Zone）（圖二～圖三）。

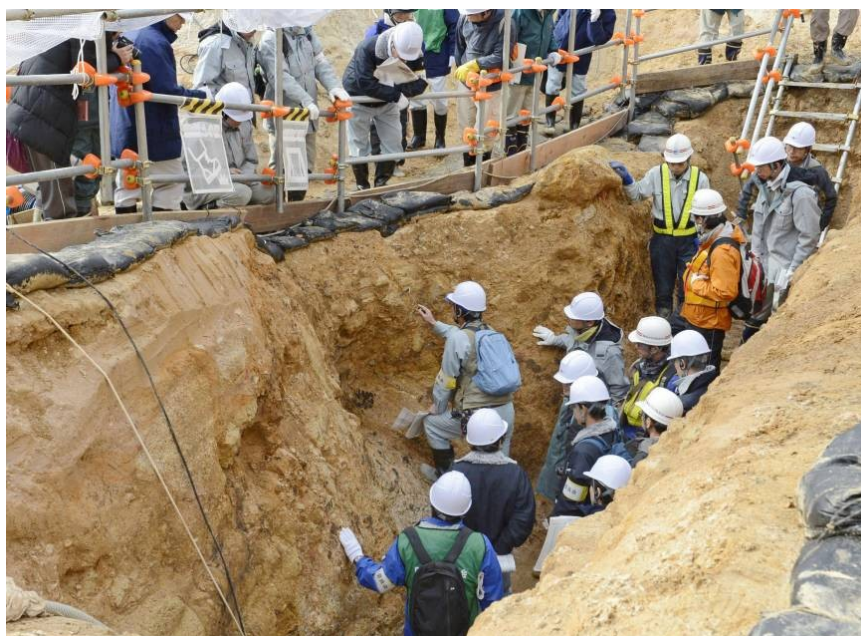
照片三 美濱核電廠東北方另一核電之槽溝與剝洗狀況
(摘自網站，廠區禁止攝影)
