洽訪日本日立公司、福島電廠、女川電廠 及大間電廠

服務機關：台灣電力公司 龍門核能發電廠

出國報告名稱：洽訪日本日立公司、福島電廠、女川電廠及大間電廠

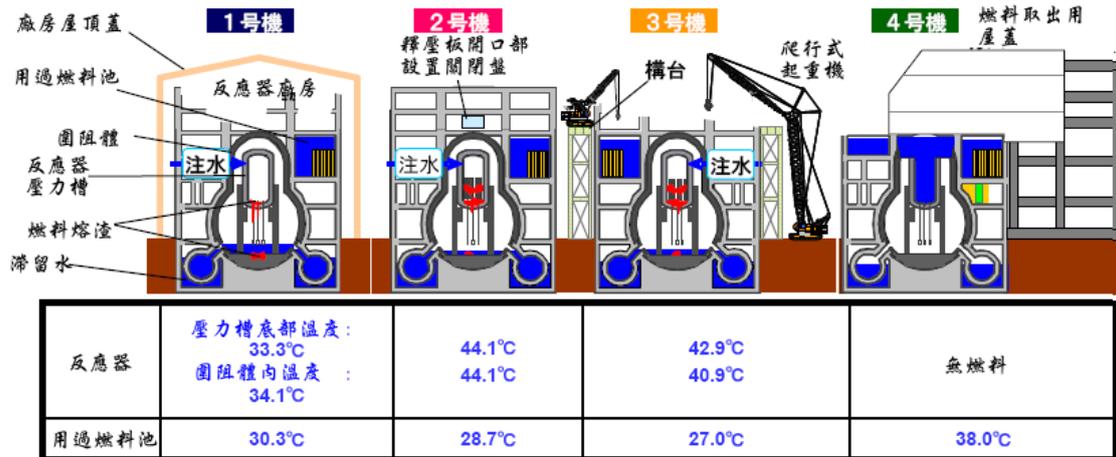
圖一：2013 年 8 月 26 日福島一廠 1~4 號機組狀態概要

後後續相關事宜中。因事故受損的 1 至 4 號機組狀態如附圖一所示。

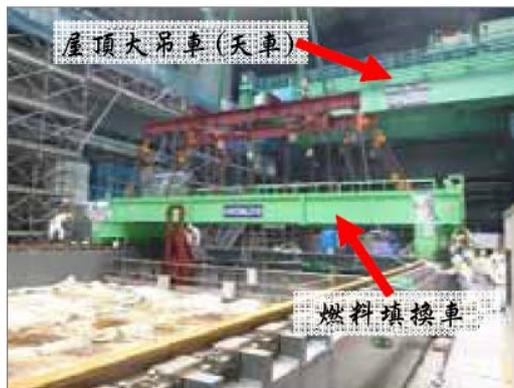
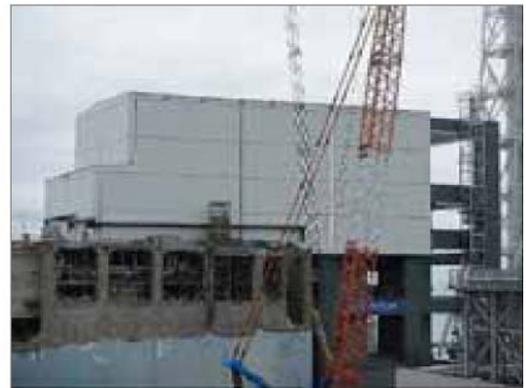
圖二：福島一廠四號機 2013 年 11 月準備從用過燃料池取出燃料

1. 由於 4 號機沒有反應爐熔損的輻射線顧慮，先進行 4 號機善後相關工作，2013 年 7 月 13 日完成大吊車與燃料填換車的吊入工作，如圖二所示。隨後在 7 月 20 日完成廠房蓋住燃料池，過程中對廠房結構隨時監測。燃料取出用屋蓋，8 月進入測試，準備 11 月開始取出燃料，如圖三所示。
2. 4 號機用過燃料池內瓦礫清除工作已開始。8 月下旬開始有夜間工作之安排，確認爐水的濁度、瓦礫狀況。瓦礫清除作業於 11 月燃料取出後仍繼續。
3. 遙控清除機械人(ASTACO-SoRa)已完成 3 號機反應器廠房 1 樓瓦

燃料取出用屋蓋內部

燃料取出用屋蓋外部

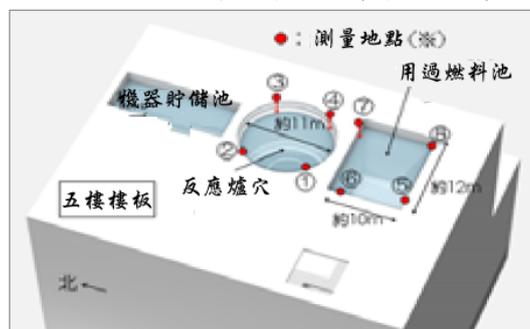
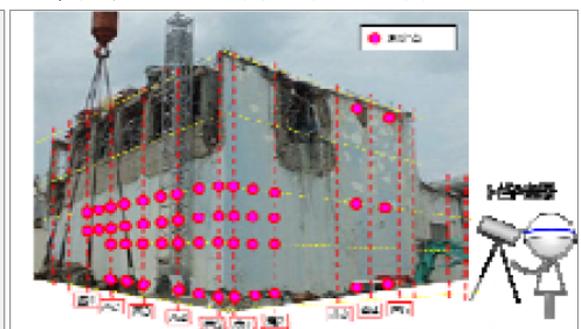
圖三：福島一廠四號機從用過燃料池取出燃料過程即時監測結構物完整

反應器廠房的健全性確認方法

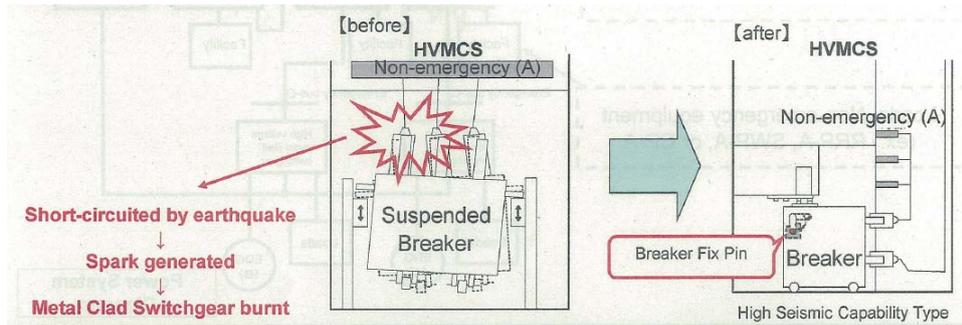
圖四：女川電廠的高壓電盤更新前後

1. 高壓電盤燒燬：高壓電盤(High Voltage Clad Switchgear)在地震中因搖晃造成短路燒燬。女川電廠將高壓電盤更換為耐震型。(圖四)

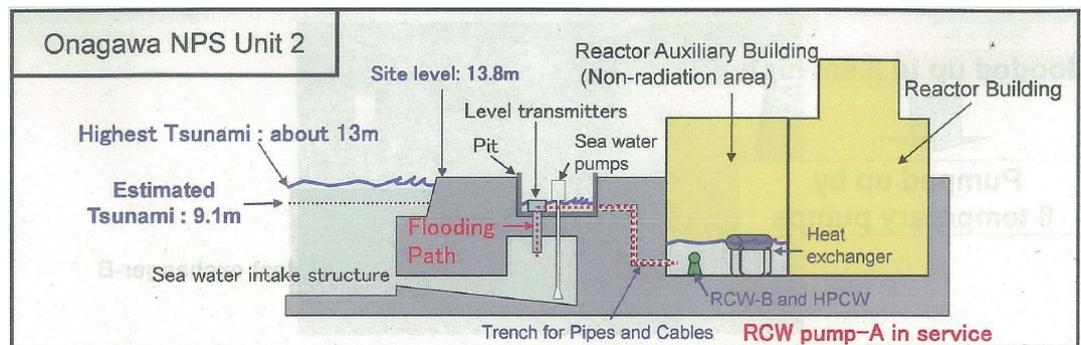
圖五：女川電廠的輔助廠房進水示意圖

2. 輔助廠房進水：雖然女川電廠未遭海嘯全面淹沒，但部份海水仍循電纜及管道間進入輔助廠房，造成反應器廠房冷卻系統 B 串(RCW/相當於龍門電廠 RBCW 系統)及高壓注水系統(HPCW/相當於龍門電廠 HPCF 系統)遭水淹沒達 2.5 公尺。(圖五)

- 一、由女川電廠之經驗得知，廠內任何穿越器應確實封填；例如：從泵室到廠房之間的電纜/管路通道是女川電廠輔助廠房淹水的路徑，各個廠房間的穿越路徑應該確實封填，才能避免類似事件。
- 二、為降低複合式災害對核能廠之影響，移動式設備宜先準備；例如：移動式高壓電源的電纜及接線箱、移動式注水設施的連接管路均應預先設置，才能在事故後快速安裝，達成安全停機。
- 三、訪問期間對大間之模組化工程印象十分深刻，預先規劃，在廠外組裝完畢後再吊入廠區，對設備保養、人員安全、異物入侵等均有極大之好處；可供爾後興建電廠之借鏡。

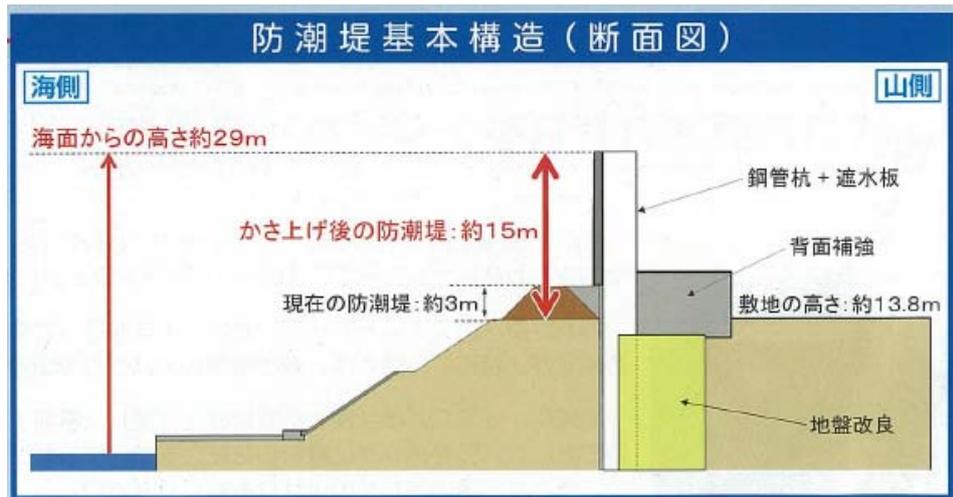
圖六：女川電廠增建防海嘯牆高度示意圖

1. 增建防海嘯牆：原海堤高度為 3 公尺，女川電廠增建 15 公尺高，800 公尺寬之防海嘯牆，未來可抵禦海嘯高度達 29 公尺。(詳見圖六)。防海嘯牆高度大幅增加原因，主要是預估的海嘯高度由原來的 13.6 公尺增加為 23 公尺。

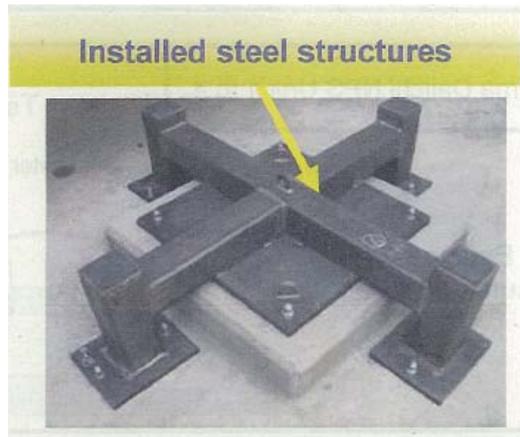
圖七：廠房間管道封板以鋼構補強

2. 增設移動式緊急電源車：女川電廠增購 6 台移動式緊急電源車，供大電力電動注水泵使用。設置在海拔 60 公尺，並預先拉設電纜線及接頭，可以在最短時間完成供電。
3. 增建緊急柴油發電機：在海拔 52 公尺增設三個緊急柴油發電機(每部 5000KW)，可完全替代原緊急柴油發電機。角色相當於台電三個運轉中核電廠的「全黑起動汽渦輪發電機」，是女川電廠及福島電廠在海嘯前沒有的。「全黑起動汽渦輪發電機」可大幅增加電源可靠度，雖然龍門電廠原設計並無「全黑起動汽渦輪發電機」，但已確定在開關場增建，顯示台電對於捍衛核能安全的決心。
4. 增設移動式海水循環泵：安裝於大型卡車上，當海水循環泵遭水淹沒損壞時，可緊急提供每小時 1600 噸海水至反應器冷卻系統，以確保「餘熱移除系統(Residual Heat Removal System)」運轉，持續冷卻反應爐。
5. 加強各廠房間的管道密封性：海水循著電纜及管道間，衝破原有的填封進入輔助廠房，造成廠房淹水達 2.5 公尺，女川電廠將廠房間管道封板以鋼構補強如圖七。

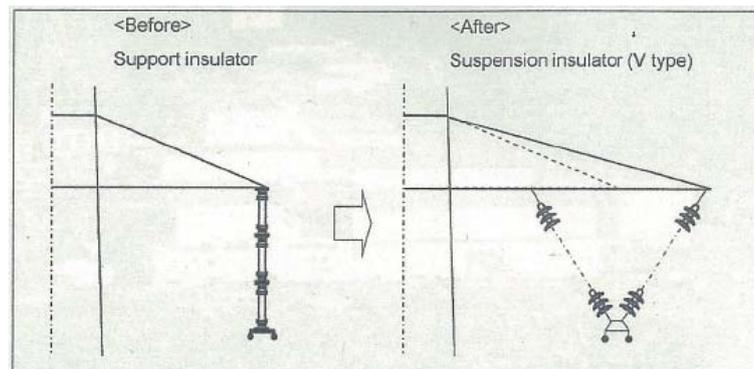
圖八：絕緣礙子改用 V-type 的懸掛

6. 增加外電迴路耐震能力：外電迴路的絕緣礙子原為一字垂掛方式，遭地震損壞，女川電廠改用 V-type 的懸掛方式，增加外電耐震能力。（如圖八）

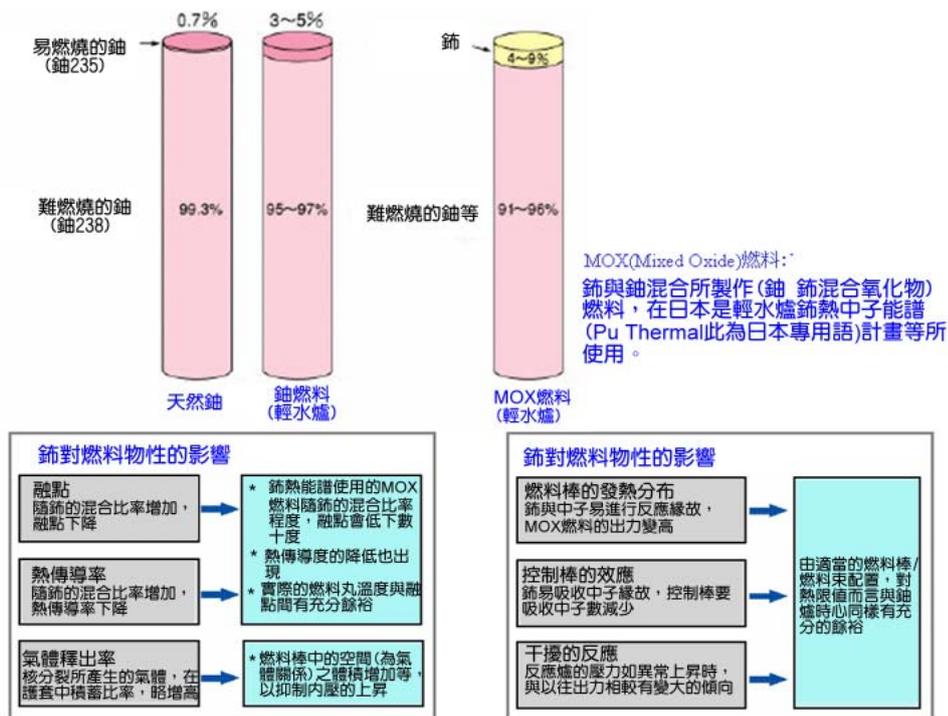
圖九：MOX 燃料特性

大間電廠擁有 1 座總容量 1,383 MWe 的進步型沸水式反應器（ABWR）。由於強化耐震設計，所以將動工時間自預定的 2007 年 8 月延後至 2008 年 5 月。J-Power 表示大間-1 號機的爐心將全部採用 MOX 燃料（舊式電廠爐心的 MOX 燃料通常僅使用 1/3 ~ 1/4），因此必須對原 ABWR 標準設計進行變更。由於 MOX 燃料的反應度與熱限值高於傳統低濃縮鈾燃料，因此必須加大爐心高壓注水系統（HPCF）流量、增加安全釋壓閥數量、增加控制棒的中子吸收本領與自動燃料檢查設備，以減少工作人員輻射劑量，乃是 MOX 燃料的特性所致，如圖九所示。

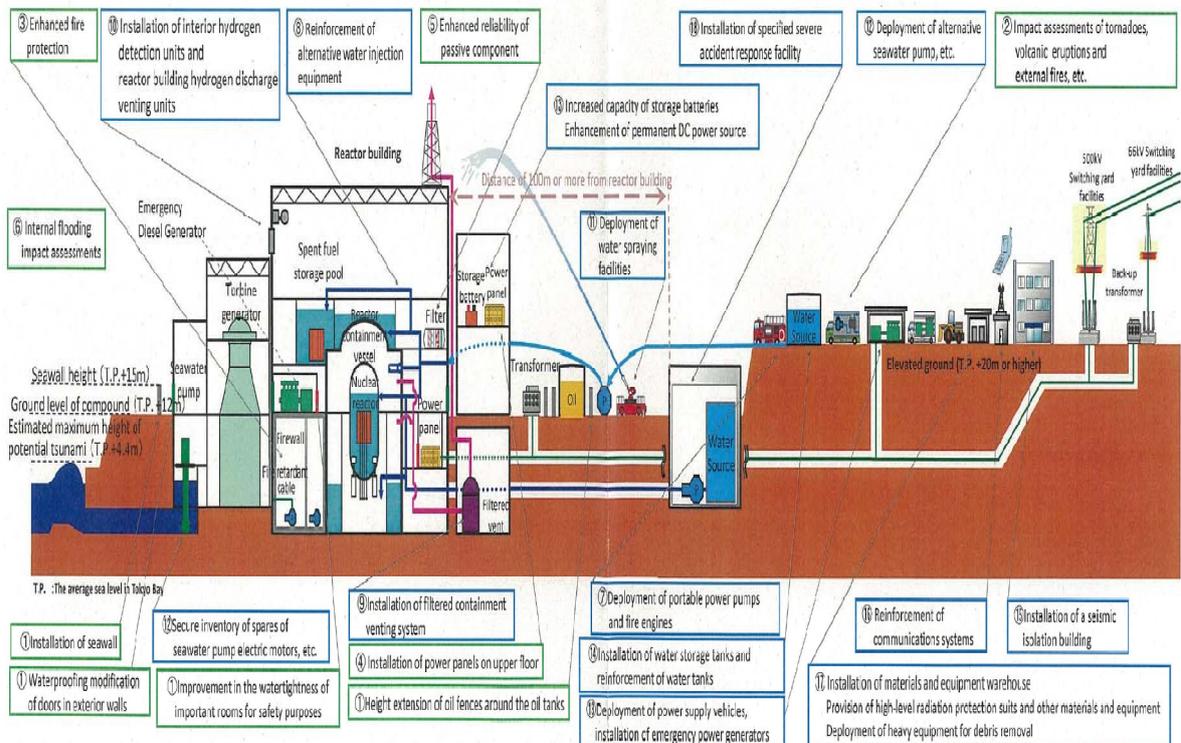
圖十：大間核能電廠強化核能安全的各項改善

大間核能電廠雖是興建中的核能機組，但將來興建告一段落準備裝填燃料，也要通過原子力規制委員會的「新安全基準」各項規定檢視後才可裝填燃料。針對日本原子力規制委員會 2013 年 7 月所公佈的新安全基準，一方面是強化舊有設計基準，另是將重大事故因應的要求也列入。所謂重大事故除過去大家熟知的嚴重事故因應外，要考量天然災害、反恐(包括飛機衝撞)、超過設計基準的各項事故。基本因應是強化設計基準的因應、鞏固固定設備與活用移動式救援措施，平常對人員訓練、通訊、緊急計畫等強化準備事宜。大間電廠強化核能安全簡要作為如附圖十所示。
