# 出國報告（出國類別：其他）

## 中華航空公司、長榮航空公司美國關島 場站查核及國際線航路查核

服務機關：交通部民用航空局

出國期間：102年9月25日至10月2日

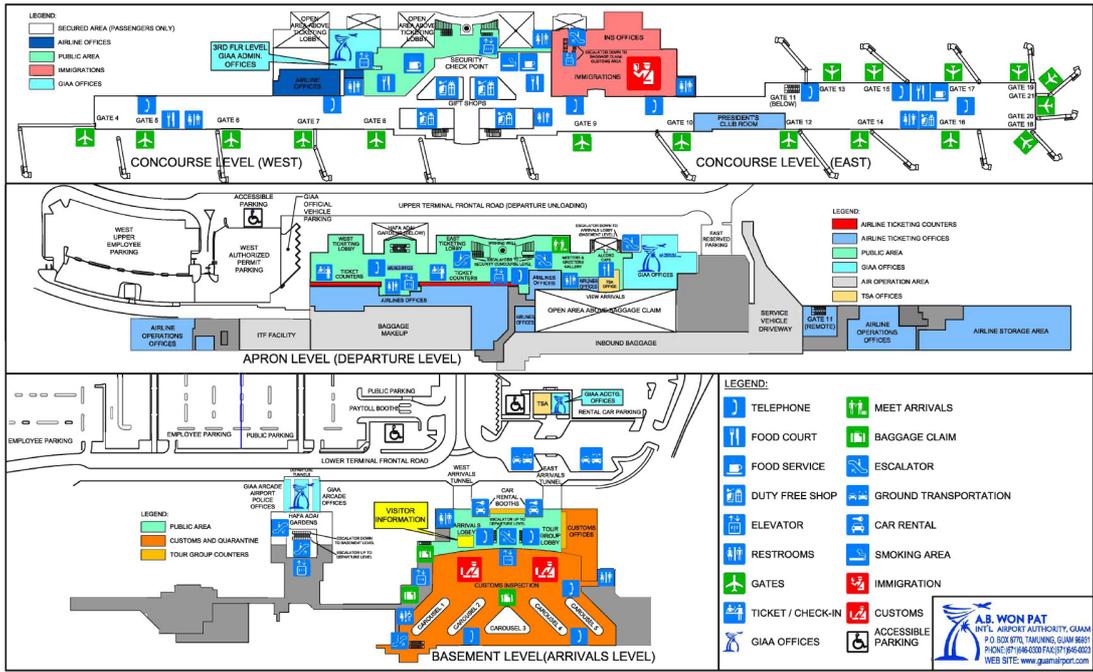
圖二 場站配置

(Antonio B. Won Pat International Airport, IATA: GUM、ICAO: PGUM)，通常也被稱為關島國際機場(如圖一)，是一座位於美國屬地關島首府阿加尼亞東方 3 英哩的機場。該機場共有 2 條跑道，長度分別為 3662 公尺(6L/24R)、及 3052 公尺(6R/24L)。其航站配置如圖二，滑行道、跑道、及機坪航機停放位置如圖三。

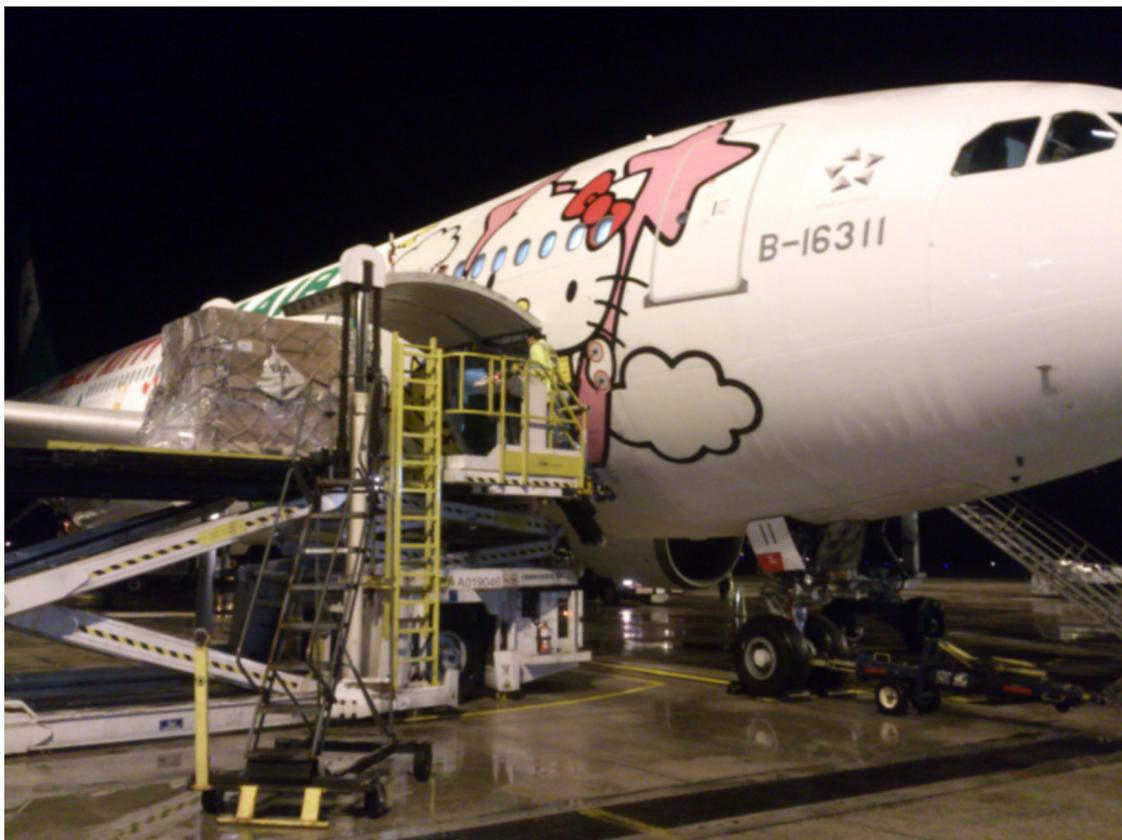
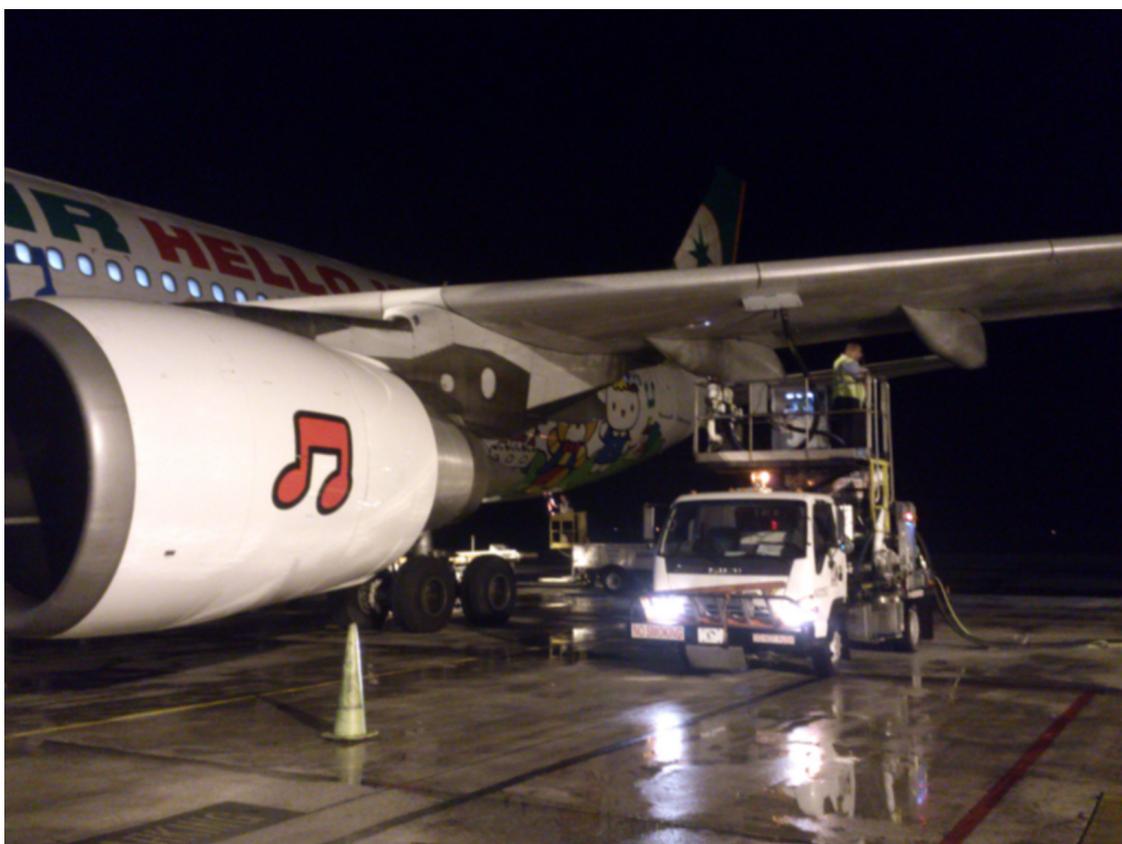
(十二) 執行 A330 B-16311 機 BR20/BR19 停機坪檢查：

1. 檢查各機身及機內各區域情況，發現 FR 66~68, S51R ~ S55R 處機身蒙皮有 3 處凹痕 (Dents)。經查該處凹痕於 Mar/6/2013 由 MDD 10-2 轉出，維修人員依據 SRM 53-00-01 FIG 102 及 NTM 51-10-07 及 51-10-08 確認無裂紋後，轉至 MCL M130306801。
2. 該機由授權簽放人員 李昀叡 (AE/AV 803766 EXP 2016/02/22) 負責過境維護檢查及適航簽放檢查情況正常。
3. 觀察加油作業(由地勤代理公司 ASIG 執行)，結果正常。
4. 檢查機身外部標示，結果清晰可讀。
5. 檢查飛行員證照(含檢定證、無線電溝通英語專業能力、及體檢證明)屆期情況，未發現逾期情事：鍾逸琦 (ATPL 101918, EXP 2017/03/27)、劉仲義 (ATPL 102070, EXP 2018/05/16)、MATIC HRVOJE (501817, EXP 2017/11/18)、MONTES REUSENS LUIS ALBERTO (501698, 2016/09/29)。
6. 檢查緊急逃生裝備管制情況，結果正常。
