赴德國航空失事調查局
參加飛航事故調查員紀錄器會議
出國報告

服務機關：飛航安全調查委員會

姓名職務：調查實驗室主任／官文霖

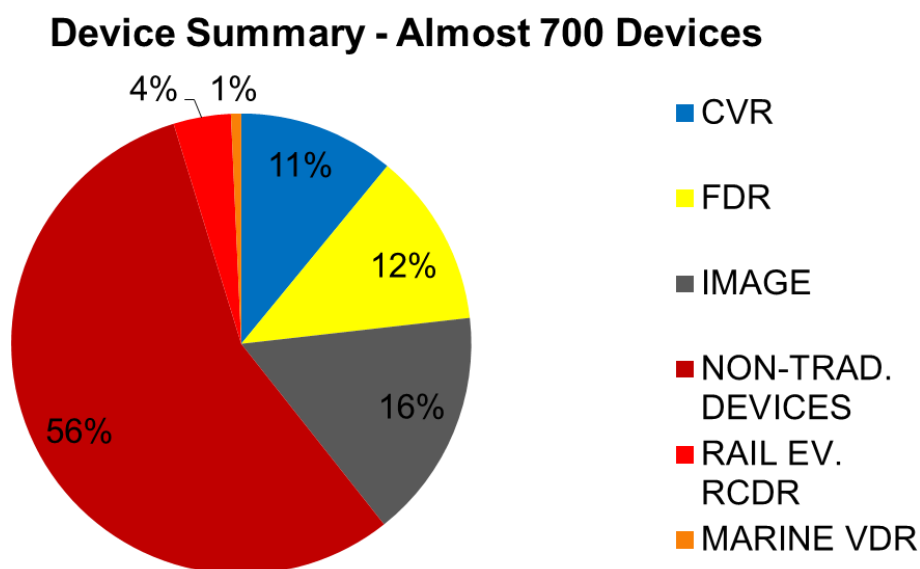
近期美國國家運輸安全委員會(NTSB)主導調查數起重大飛航事故，人力嚴重不足，今年只派一名紀錄器專家參與會議。會中，Joe Gregor 提出去年 NTSB 實驗室 12 位紀錄器人員，去年共執行 700 件紀錄器及航電裝備的下載及解讀工作。其中，CVR 11%，FDR 12%，機載影像及地面監控錄像 16%，輪船紀錄器 1%，軌道紀錄器 4%，另屬非標準化航電設備 56%，詳圖 1。

圖 1 2012 年 NTSB 執行各式紀錄器及晶片解讀比例圖

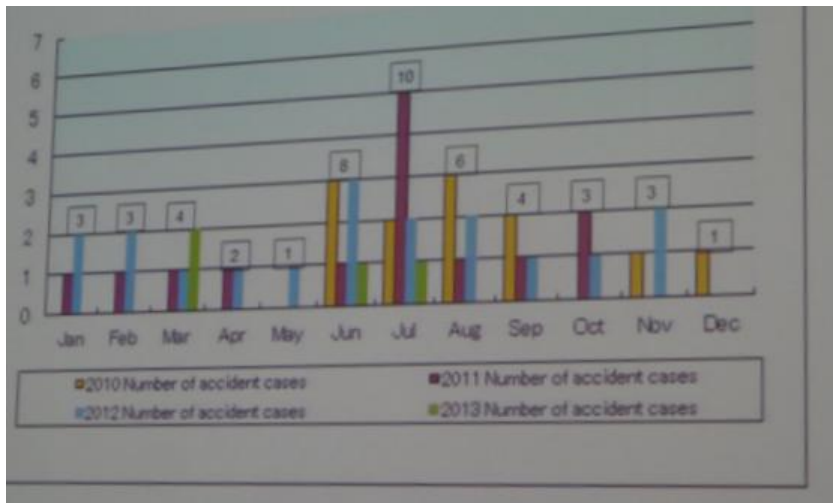
目前，日本運輸安全委員會(JTSB)調查員計 105 名，飛航事故調查員共 22 名，含 3 名飛航紀錄器調查員。最近 3 年的航空器失事案件數量已從 35 件減為 26 件，平均一年各下載解讀 30 具 CVR 及 30 具 FDR，各年統計資料詳圖 3。飛航紀錄器調查員年齡偏高(日本公務員退休年齡為 60 歲)，係為 JTSB 經驗傳承的一大隱憂，因為 51 至 60 歲佔 59%，3 名飛航紀錄器調查員的平均年齡為 55.6 歲。

圖 3 JTSB 年度飛航紀錄器解讀統計圖 (2010~2013 年)

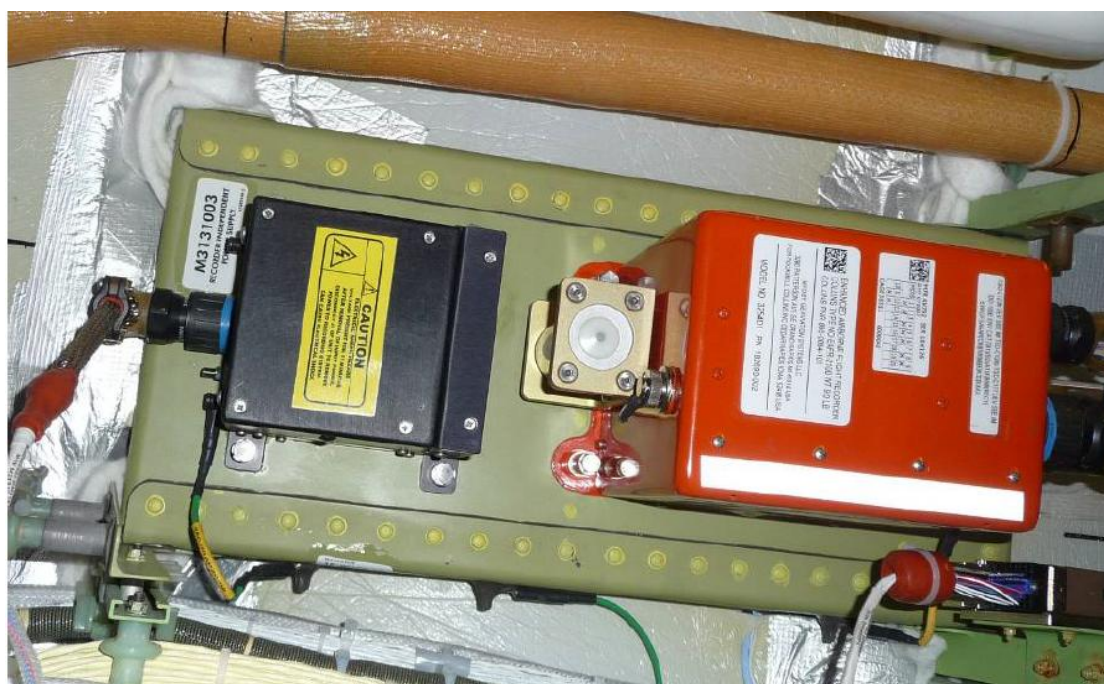
圖 7 波音 787 安裝在前機身的加強型空載飛航記錄器

EAFR 的紀錄時間系統為 GPS 時間，個別的飛航資料透過機載電腦的整合式飛航資料擷取功能(Integrated Flight Data Acquisition Function, FDAF)將其排程寫入 CSMU 晶片內。機身前後各一具紀錄器(CVR 及 FDR 原始資料寫入同一具紀錄器內)，只有前方的 EAFR 具備 RIPS 獨立 10 分鐘的紀錄機制，詳圖 7。圖 7 中，左方黑色盒子為獨立電源供應系統。

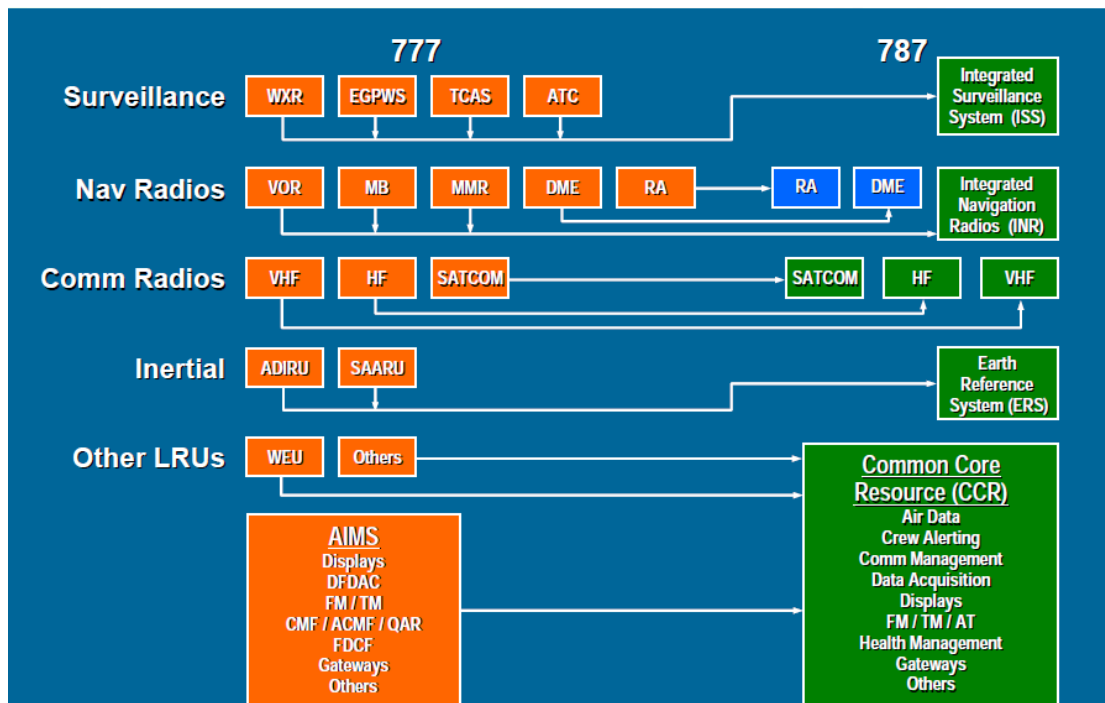
圖 8 波音 777 及 787 主要航電系統的演化程序

波音 787 型機的飛航紀錄器原始資料經過編碼壓縮約 200MB，匯入解讀軟體之原始資料約 800 MB。此外，波音 787 型機的快速擷取紀錄器(QAR)設計與 A380 類似，它不是一具實體的資料紀錄裝備，它透過機載電腦模擬成為一具虛擬的資料紀錄器，波音把它稱為連續式參數採集(Continuous Parameter Logging, CPL)，圖 8 為波音 777 及 787 的航電系統邏輯圖及演化程序。

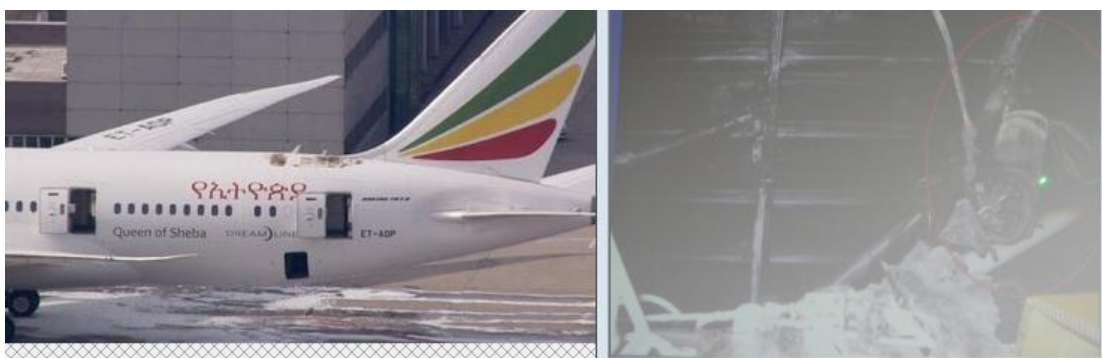
英國 AAIB 表示，2013 年 7 月 12 日一架波音 787 的客艙冒煙及著火事故(航機編號 ET-AOP)正在著手調查，根據有限的事實資料該機的客艙冒煙及著火，最可能的原因是緊急定位發報器(ELT)的電池著火所導致的¹，詳圖 9。該事故後方 EAFR 因遭遇火燒，亦造成紀錄器無法正常下載，並以晶片解讀方法獲取原始資料。

圖 9 某架 787 型機因 ELT 電池著火導致客艙冒煙及著火的事故

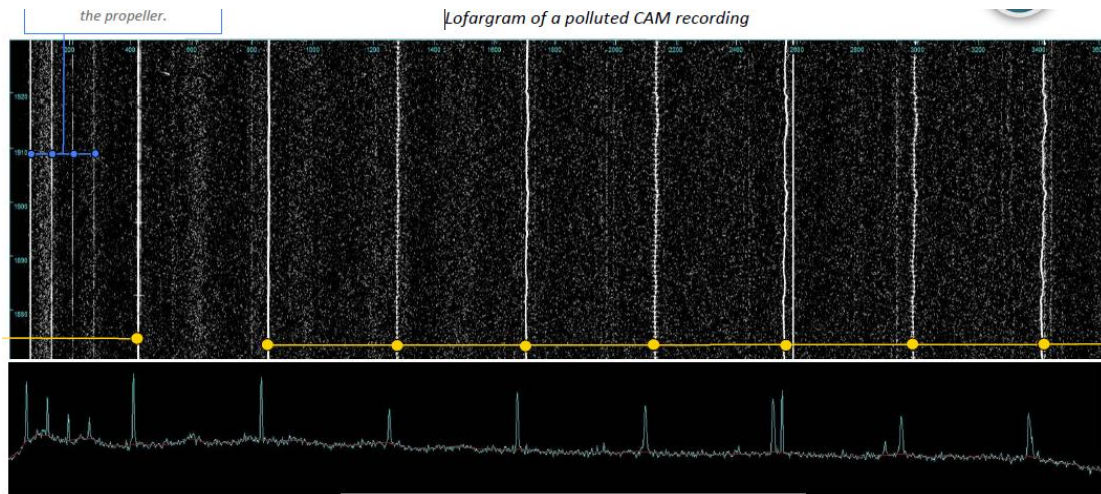
1. Erroneous memory management (造成四軌聲音訊號變形；偶偶出現電子雜訊及空白錄音區塊)
2. Level imbalance between tracks(同一時間內，部分四軌錄音音強不平衡，主要來自於ATC及Flight crew個別聲源的輸入差異)
3. Poor quality of the CAM recording(駕駛艙區域麥克風因感測器故障或出現其他電子訊號的串音)
4. CAM channel pollution by aircraft power supply (CAM音軌內存在飛機電源供應所產生的雜訊，特徵頻率約426Hz，詳圖10)
5. CAM pollution by CVR power supply(CAM音軌內存在CVR電源供應所產生的雜訊；於飛行過程中該雜訊介於3.7 ~4.3 KHz，詳圖11)
6. CAM audio popping (CAM音軌內存在飛機靜電的放電雜訊，出現不連續的碰碰聲響)
7. CAM pollution by GSM pulses (CAM音軌內存在手機的GSM通信干擾訊號，不連續的哼哼及戚戚聲響)
8. CAM recording saturation (CAM音軌因低頻訊號過於靈敏，導致V訊號飽和的雜訊)

圖 10 CAM 音軌內存在飛機電源供應所產生的雜訊

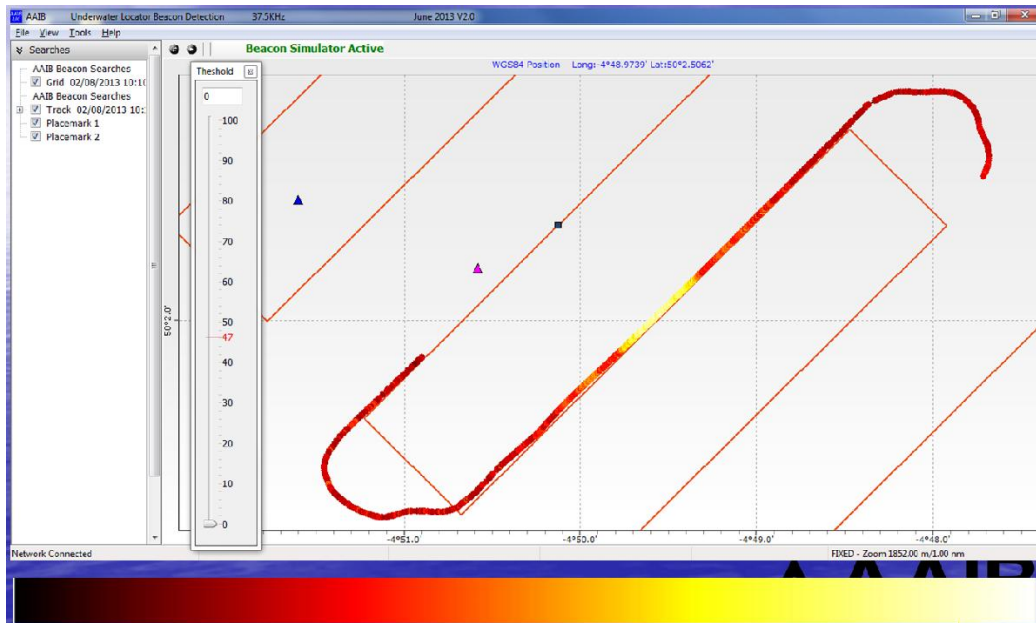
圖 12 英國 AAIB 的黑盒子水下定位系統的測試結果圖(1)

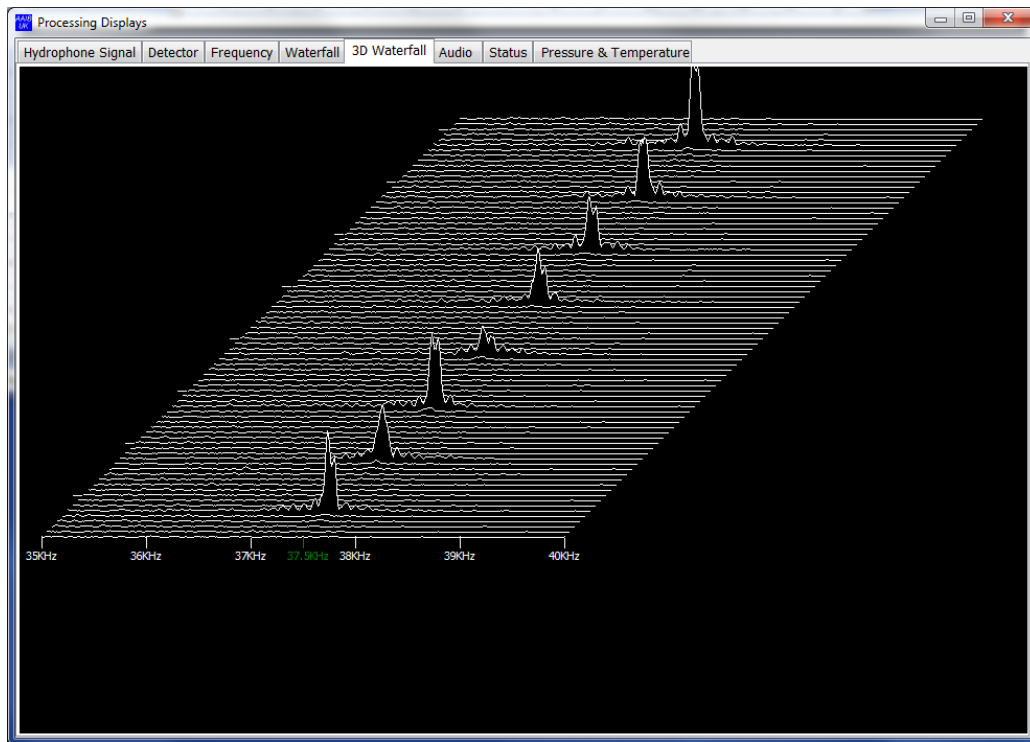
英國 AAIB 的黑盒子水下定位裝備優點有三：設備價格低廉，快速探測大區域，易於組裝及施放；缺點有三：體積龐大又重，未完全自動化處理音頻訊號耗費大量人力，定位精度約 100 公尺。經過多年的改良，該水下定位系統具備即時音頻訊號處理功能，且能即時顯示 GPS 航跡、ULB 音訊訊號強度、自動標示輪船位置、並預測黑盒子水下位置等。圖 13 為該 ULB 音頻訊號的頻域響應圖。

圖 13 英國 AAIB 的黑盒子水下定位系統的測試結果圖(2)

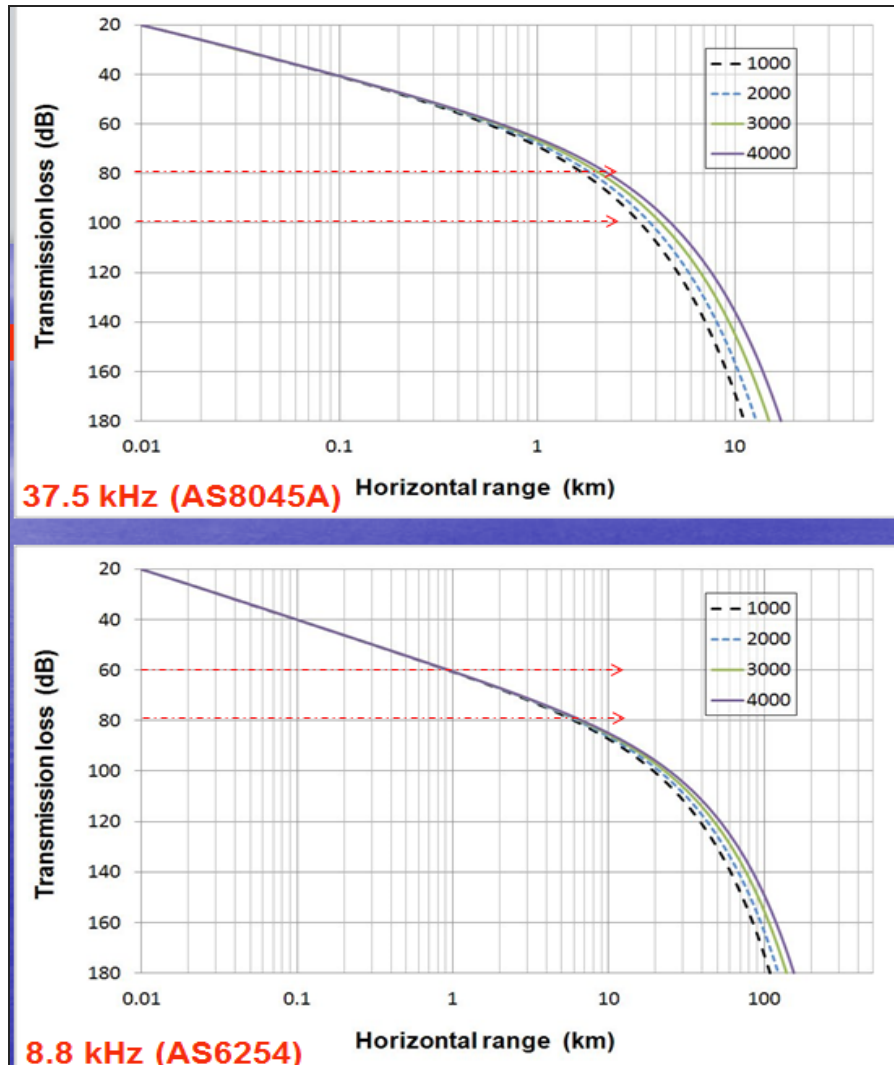
詳表 1。圖 14 為 37.5 kHz 及 8.8 kHz 的訊號衰減比較圖。

圖 14 民用航空器安裝 ULB(37.5 kHz 及 8.8 kHz)的訊號衰減比較圖

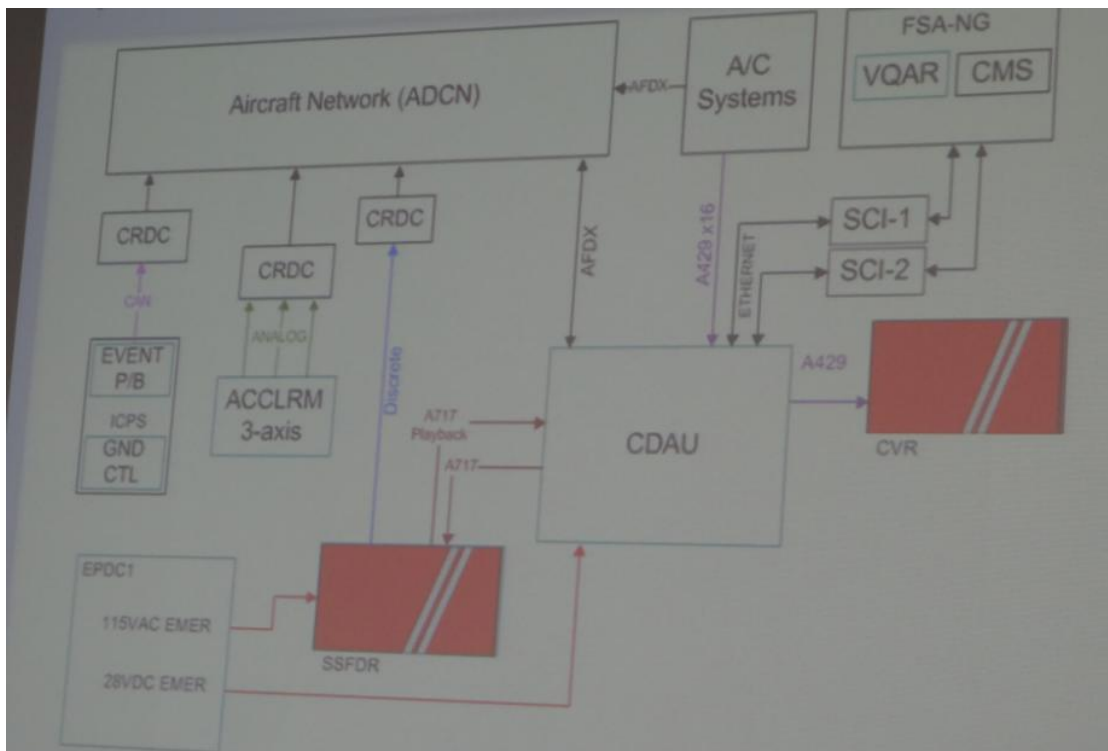
Airbus A350 採用 Thales 發明的通用性遠端資料集中器(Common Remote Data Concentrators，CRDC)及核心訊號輸出/輸入模組(Core Processing Input/Output Modules，CPIOM)作為機載航電網路的主架構。CRDC 主要用途為遠端存取所有感測器訊號(類比、數位、電門狀態)、並透過航機全雙工乙太網路(aircraft's Avionics Full Duplex Switched Ethernet Network，AFDX)將相關資料與機載電腦交換。整個 A350 裝置 27 套通用性遠端資料集中器，及 16 套全雙工乙太網路。Airbus A350 的核心訊號輸出輸入模組，採用 ARINC 653 標準，全機安裝 35 項 CPIOM(A380 21 項)，它大幅提升 A350 的訊號處理效能。

圖 16 Airbus A350 飛航紀錄器系統架構圖
