# 考察鐵路系統行車安全監督管理作業機制 出國報告書

服務機關：交通部高速鐵路工程局

報告日期：民國 103 年 2 月 7 日

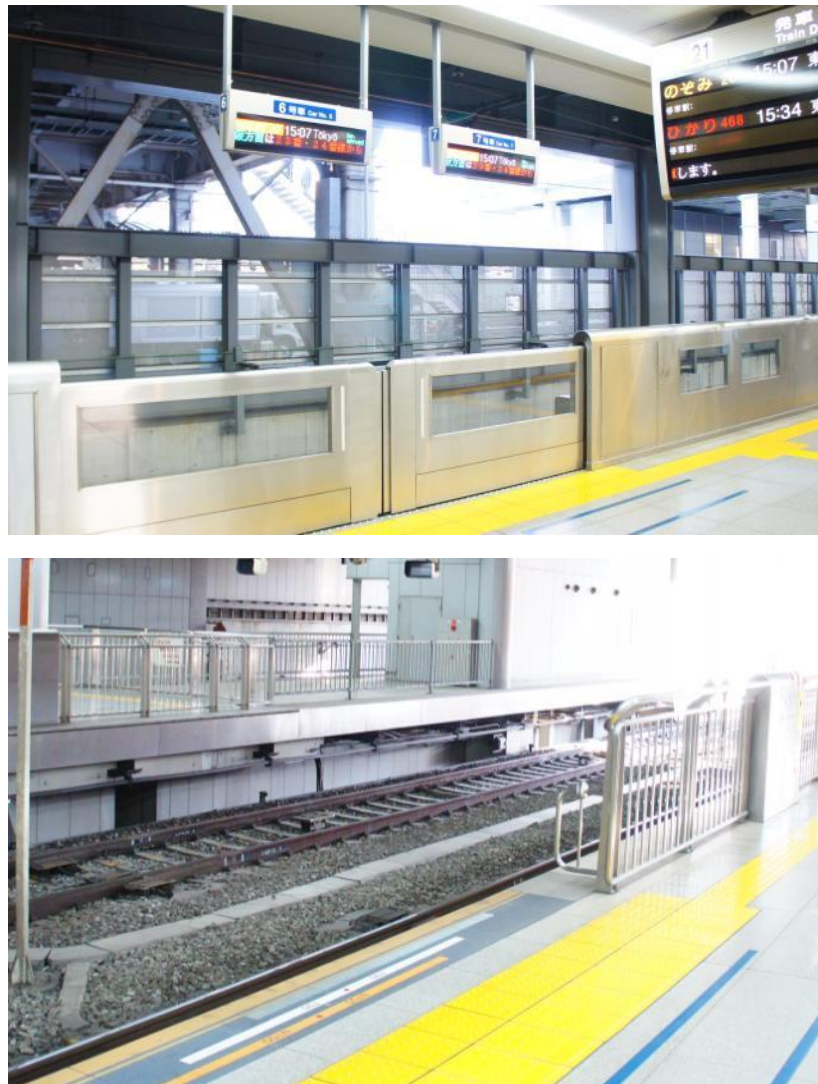
圖 6 品川車站月台防護設施照片

經鐵道局訪談代表說明，近年來部分車站開始設置全高式月台門或可動式月台柵門，但以旅客上下車門位置固定、列車能自動停在固定位置之月台為主。以品川車站新幹線月台為例，第 21 月台因通過列車及停站列車混合使用，故設置月台柵門（圖 6 上），由站務員於列車到站後手動操作開關，第 22 月台因無通過列車，故僅設置護欄（圖 6 下）。

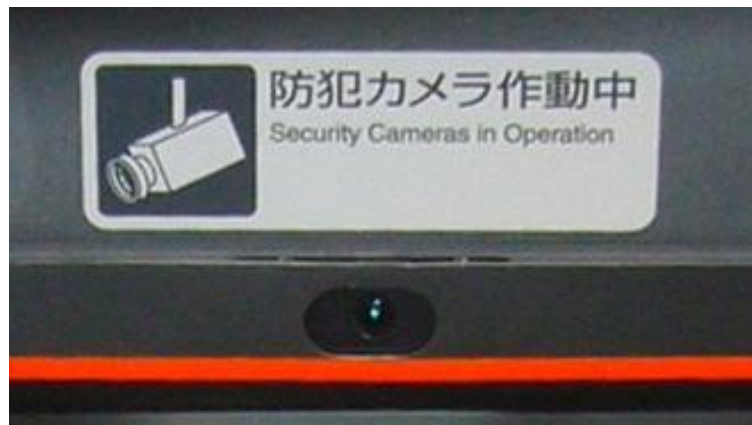
圖 17 N700A 新幹線列車玄關 CCTV

過去並未曾發生遭放置爆裂物事件，但曾在車站辦理發現可疑人員之應變演練，由站務員會同鐵路警察進行緊急處置。另 N700A 新幹線列車玄關 CCTV（詳圖 17）是公司自行評估後所安裝，並非依鐵路警察指示。

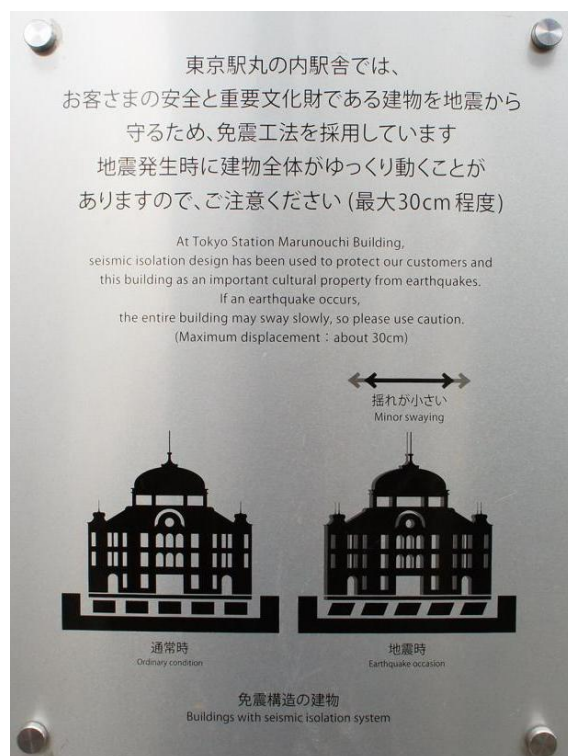
圖 23 丸之內側站房免震構造告示

1. 東京車站於 1908 年 3 月動工，1914 年 12 月 10 日正式啓用，初期月台爲 4 座 8 線，隨著營運路線不斷增加，於 1942 年 9 月 25 日首次擴增（6 座 12 線），並持續隨著 1956 年 7 月 20 日東京地下鐵開始營運、1964 年 10 月 1 日東海道新幹線開始營運，以及後續總武線、京葉線、東北、上越新幹線之營運，東京車站逐漸發展到目前月台 15 座 30 線之規模，爲日本月台數最多的車站。在 2014 年將完成東北本線（宇都宮線）從上野車站延伸至東京車站之工程，更能提升旅客轉乘便利性。
2. 東京車站地上主體建築，西側爲丸之內側站房（丸之內口），東側爲八重洲側車站大樓（八重洲口），兩建築間則有 JR 的高架軌道及月台區。丸之內側站房爲地上 3 層、地下 2 層，八重洲側車站大樓則爲地上 12 層、地下 2 層，另京葉線、總武線分別於地下第 4、5 層之位置。
3. JR 東日本自 2007 年起推動東京車站「再開發事業」，其中包括 2012 年 10 月完工之丸之內側站房復舊工程，以恢復第二次世界大戰損毀前之原貌。另站房復舊工程亦一併增加免震裝置，以提升耐震性（詳圖 23）。

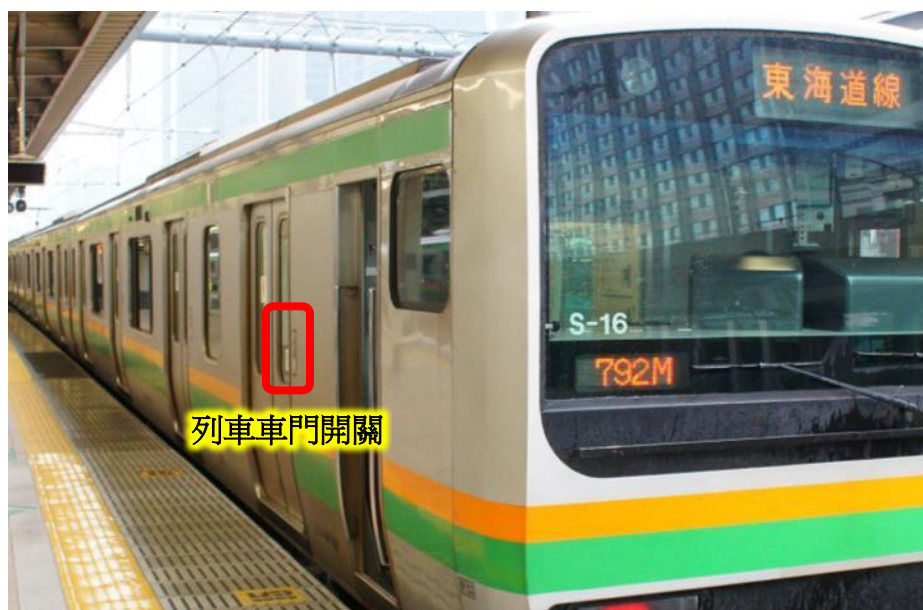
圖 24 半自動車門開關

旅客曾抱怨部分電車在東京車站發車前，因車門開啓 10 分鐘而影響車內冷、暖氣空調效果，JR 東日本於 2013 年 8 月 19 日起在東海道線之東京、品川等 5 站推行新乘車措施，即乘客自行按壓車門旁之按鈕以開啓車門（詳圖 24、圖 25），另列車長將於發車前 1 分鐘開啓所有車門。

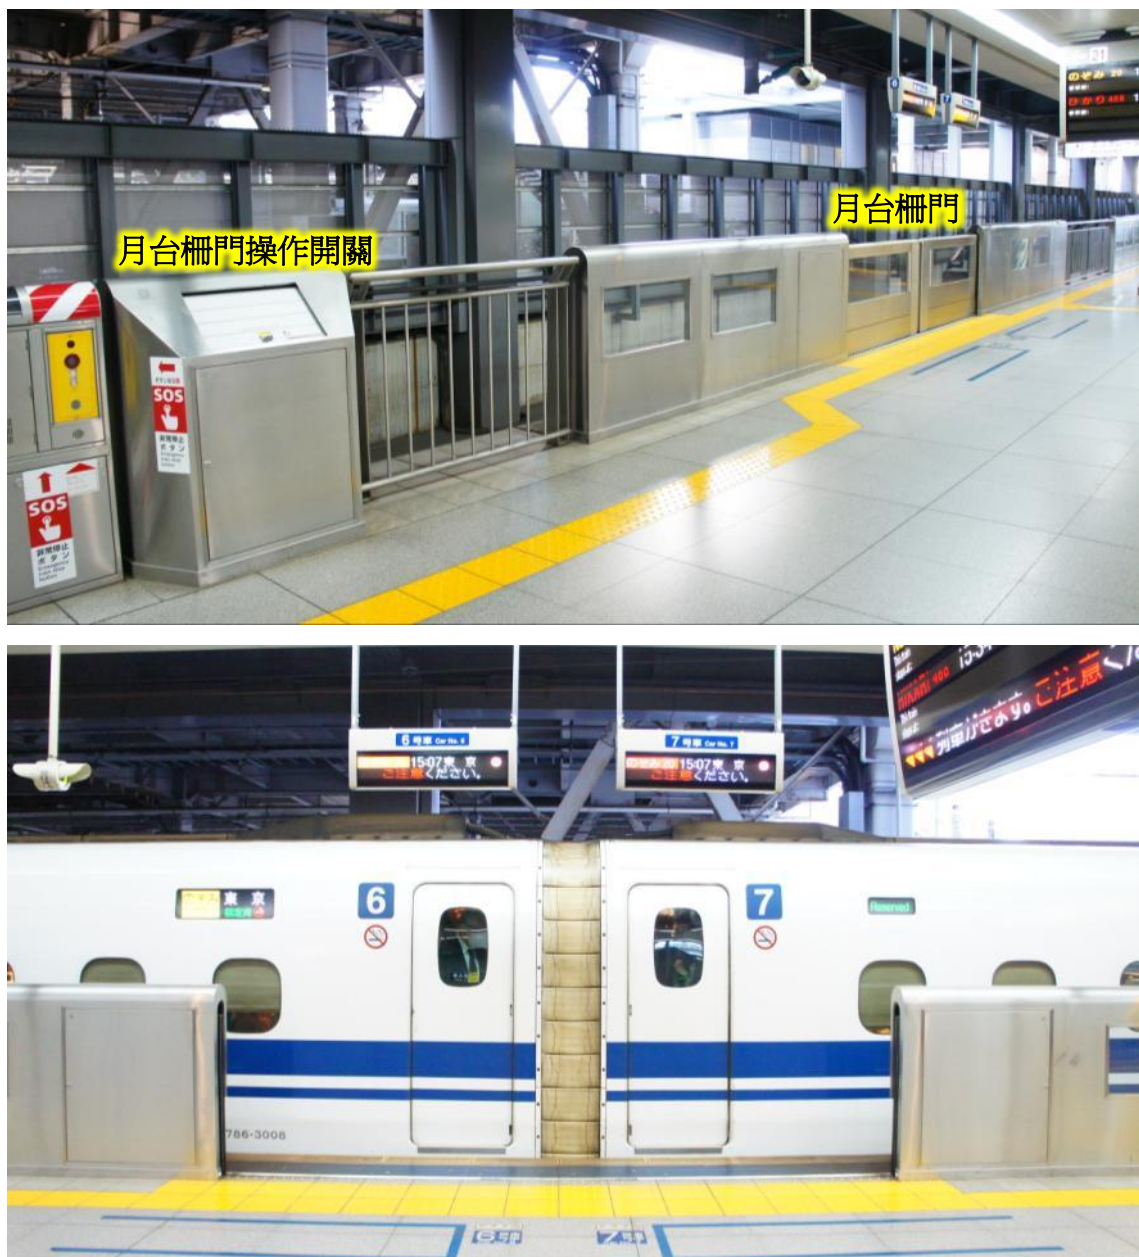
圖 35 品川車站第 21 月台可動式月台柵門

近年來部分車站開始設置全高式月台門或可動式月台柵門，但以旅客上下車門位置固定、列車能自動停在固定位置之月台為主。以品川車站新幹線月台為例，第 21 月台、第 24 月台因供通過列車及停站列車混合使用，故設置月台柵門，由站務員於列車到站後手動操作開關（詳圖 35），至於其他月台則設置護欄。

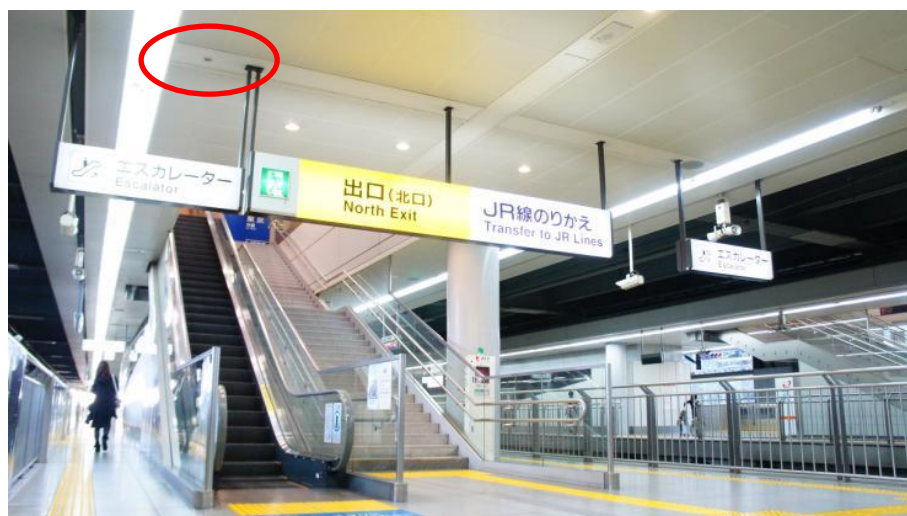
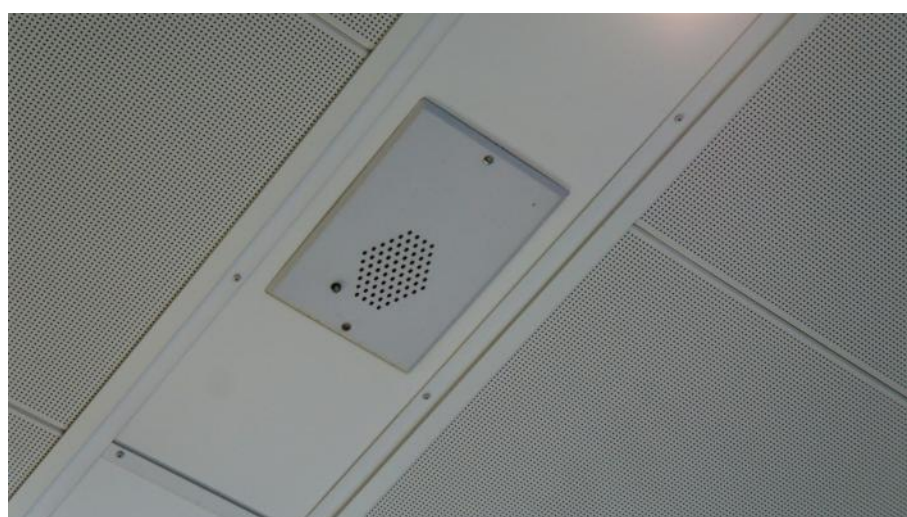
圖 38 電扶梯上方音鳴器可提醒盲人已接進電扶梯

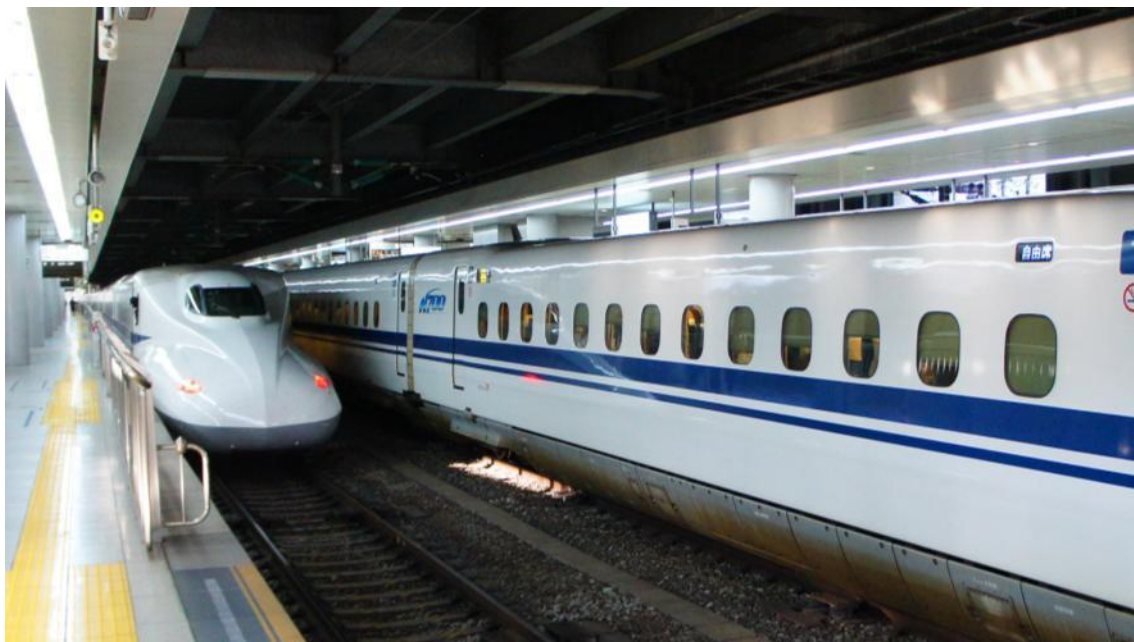
圖 44 N700A 新幹線列車

- A. 首度運用定速系統（Cruise control system），可迅速減少延誤。
- B. 首度裝設轉向架振動檢知系統（Bogie vibration detection system），能提早發現可能產生之故障。
- C. 駕駛艙車廂（1 車、16 車）設置備用煞車系統（backup brakes）。
- D. 配備車輛設備運作監控系統，可將 ATC、煞車、轉向架等系統之運作資料作成紀錄並傳回車輛基地，以作為後續分析使用。

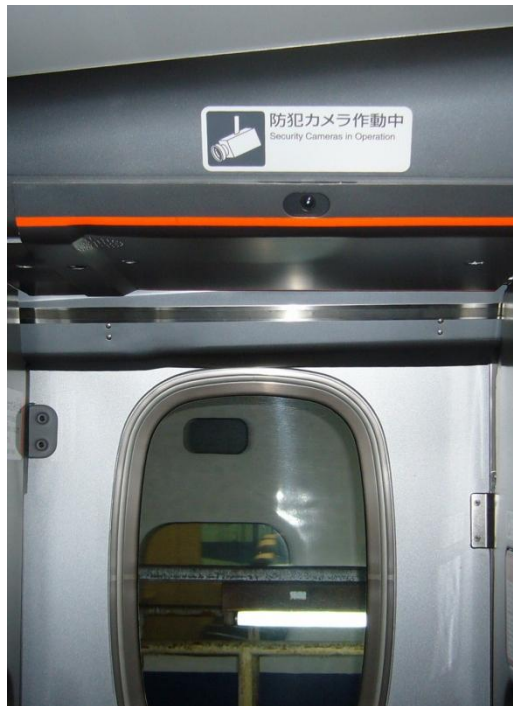
圖 46 N700A 車廂玄關裝設 CCTV

| | Security cameras (Each vestibule, driver's cabin) | Installed |

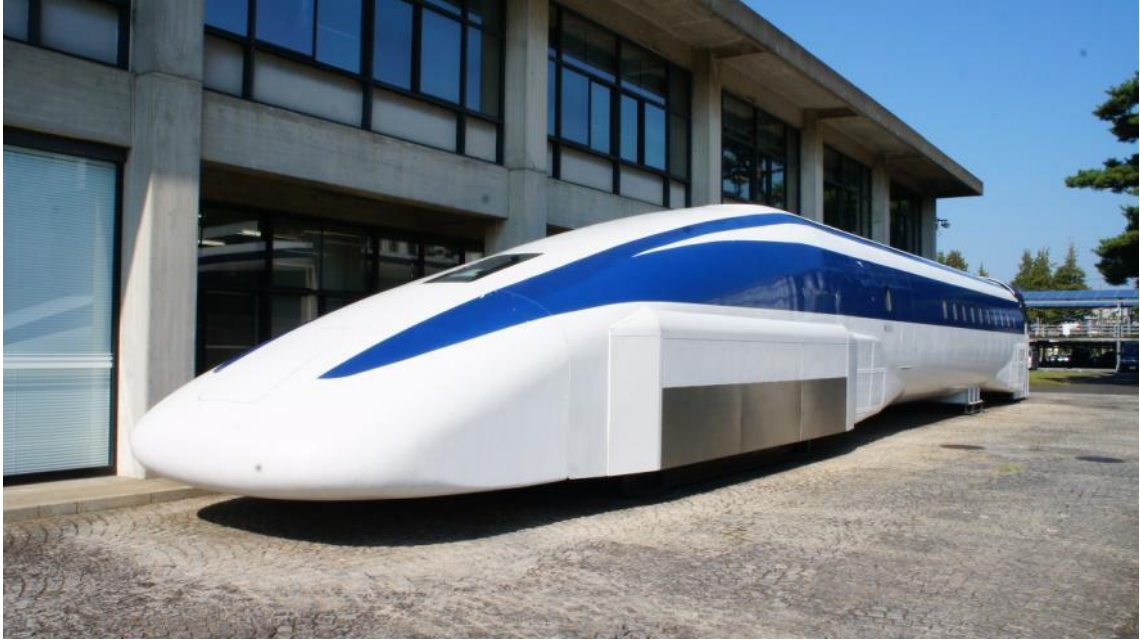
圖 54 山梨實驗線磁浮列車及構造說明

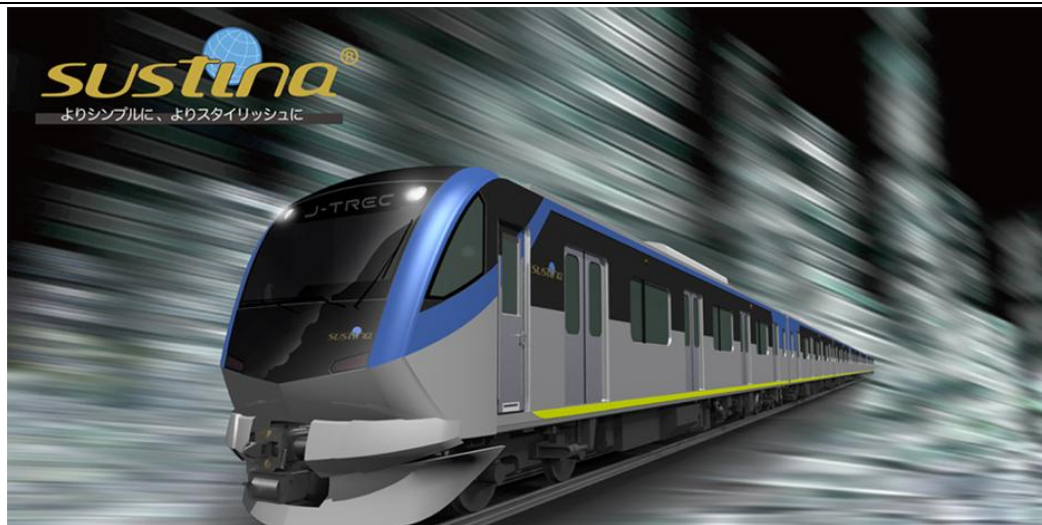
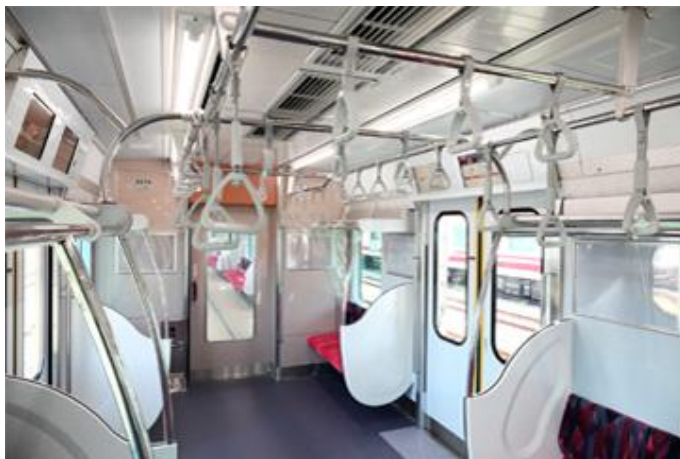
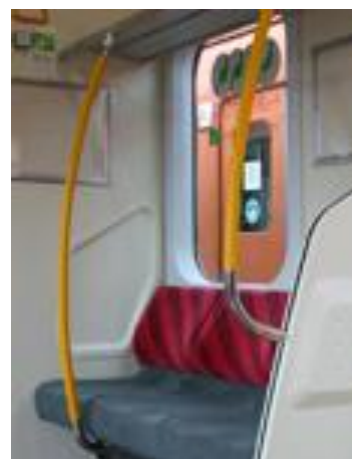
圖 56 株式會社總合車輛製作所 SUSTINA 電聯車

5. J-TREC 目前最新生產之不鏽鋼材質電聯車（SUSTINA），強調高耐腐蝕性及高耐撞性，且因採用廢棄車體重新製造原料，不但環保且能降低成本（較鋁合金節省 20%），另有重量輕、熔點高等特點。此外，其旅客圓弧型握桿更符合人體工學，且所有握桿未直立設於車廂地板，更能保持旅客（尤其是輪椅旅客）於車內之行走順暢，故將成為 J-TREC 海外輸出之主要車輛（詳圖 56）。
