**關島 CABRAS 電廠#1 機汽機主閥  
及 DCDAS 升級工作報告大修**

## 2013 年關島 CABRAS 電廠#1 機汽機主閥檢修報告 (修護處報告)

關島 CABRAS 電廠#1 機汽機主閥檢修，預定工期為 28 天，於 2013.11.09 開始，2013.12.08 完成。此次汽機大修工作依據合約；主要工作為汽機主關斷閥一個、控制閥六個、中間閥一個、再熱關斷閥一個、格蘭蒸汽調節閥與吹卸閥各一個、NON-RETURN VALVE 五個、低壓進汽管盼更更換及發電機 EE 端配重。

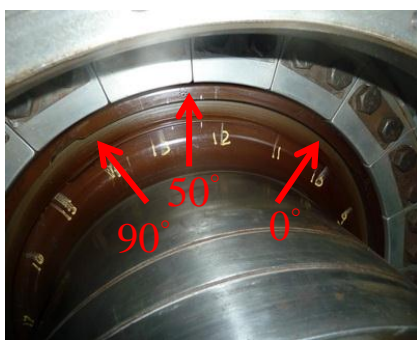
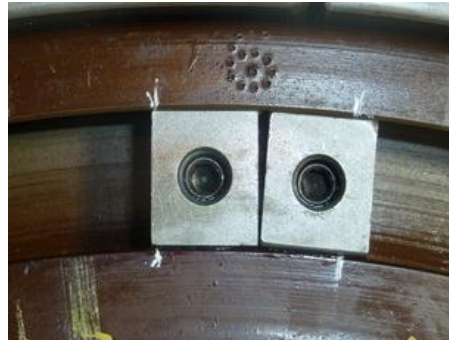
Set 198gm balance block at 50°

發電機配重本計劃在#4 軸承加 32 公克配重塊，#5 軸承處加 166 公克，但因 32 公克配重塊太小，無法予以固定在配重凹槽內，因此決定在 EE 端(#5 軸承處)加 198 公克之配重塊(#4 軸承處就不佳配重)，機組啟動後顯示振動值已有改善。

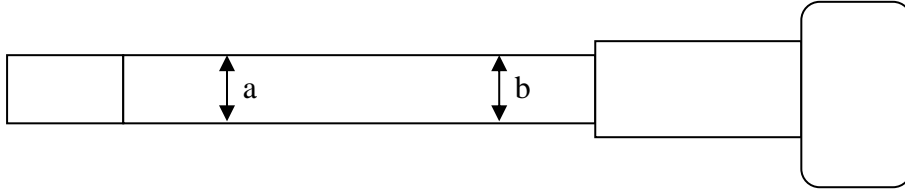
## IV Stem RUNOUT CHECK

Cabras Plant : Unit 2 . As Found Date : NOM/18/2013

unit : 0.01mm

A	B	C	D
<b>1</b>	NA	NA	NA	NA
<b>2</b>	NA	NA	NA	NA
<b>3</b>	NA	NA	NA	NA
<b>4</b>	NA	NA	NA	NA

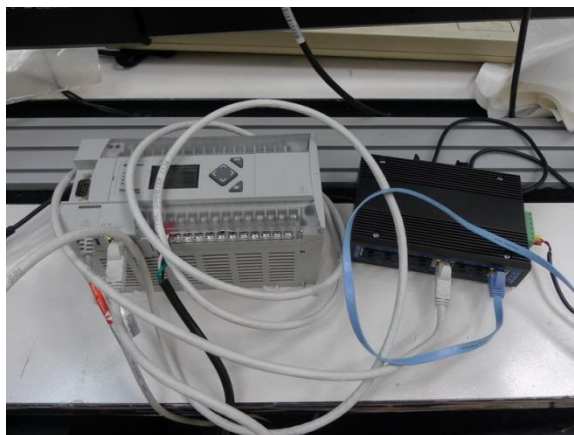
1. 重整 Mark V 工作站。
2. Mark V 與 DCS 系統通訊用同軸電纜拉設。
3. 建立及設定 Mark V 工作與 DCDAS 連線之橋接器。

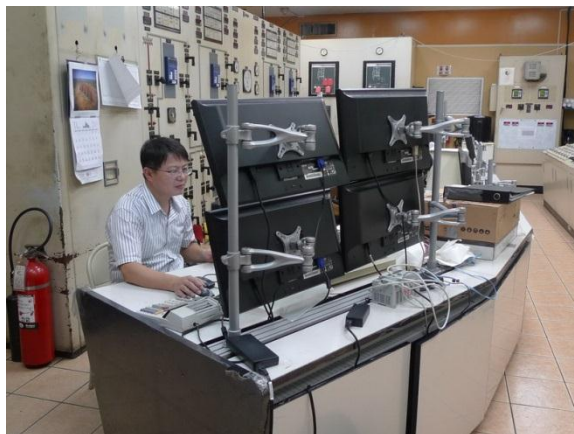
4. Mark V 系統與 DCS 系統連結設備安裝及測試。

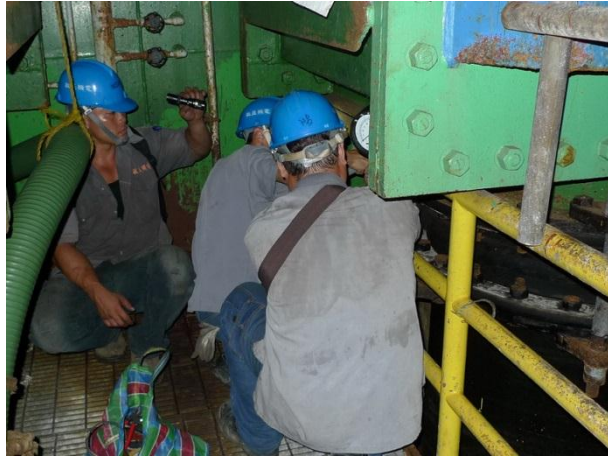
### 1. 現場既設舊 Transmitters 拆除。

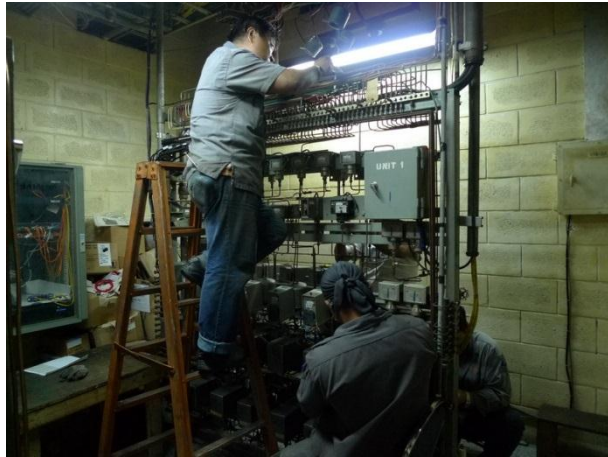
### 2. Rack Room 舊氣動設備拆除。

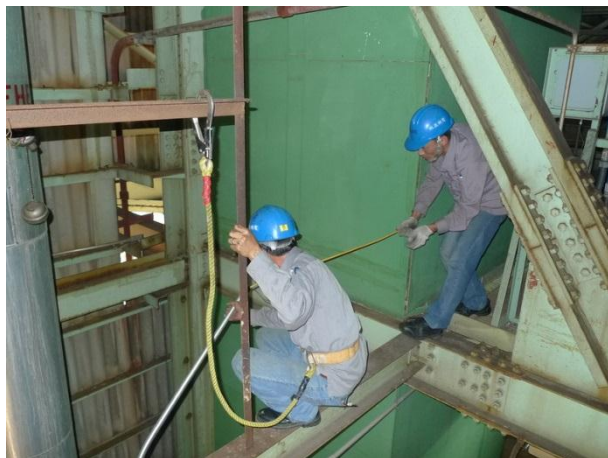
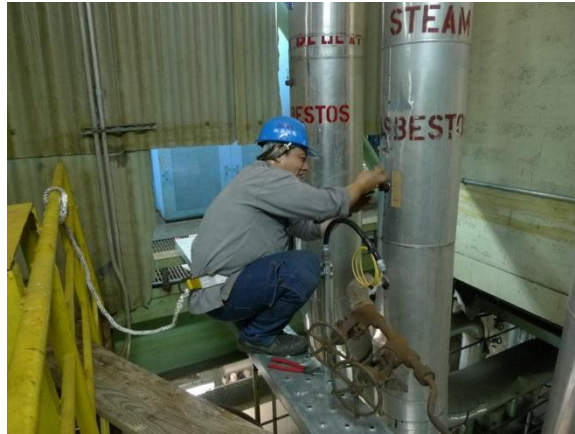
### 3. 現場 Thermocouple 控制線拉設及 Thermocouple 安裝。

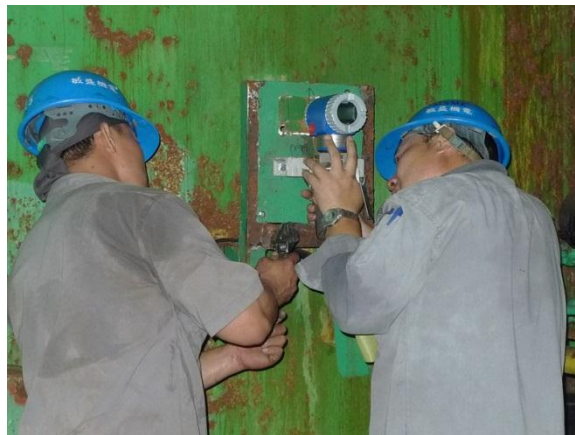
4. 現場各式傳送器安裝。

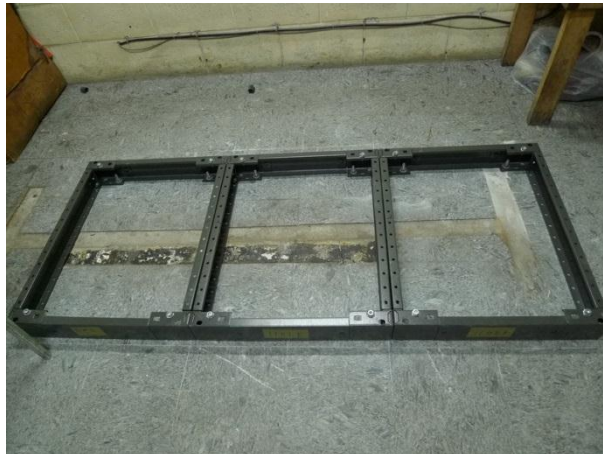
5. 新 DCDAS 設備盤基座定位及固定

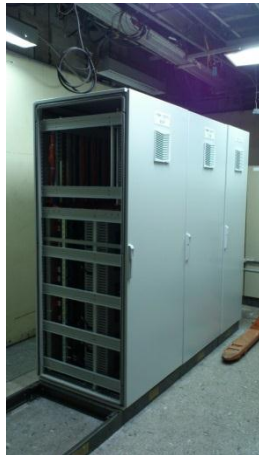
6. 新 DCDAS 設備盤體固定

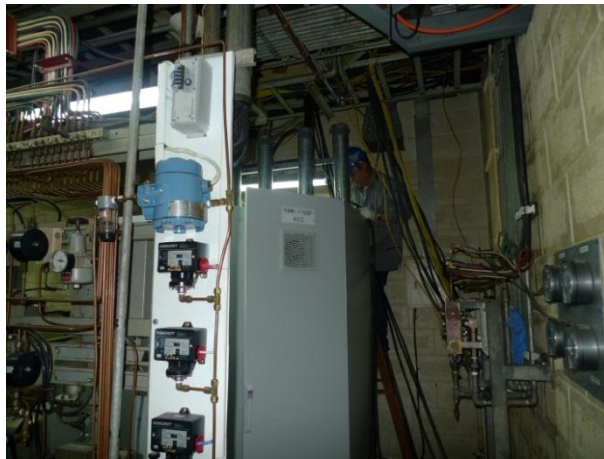
7. DCS 控制線拉入盤內。

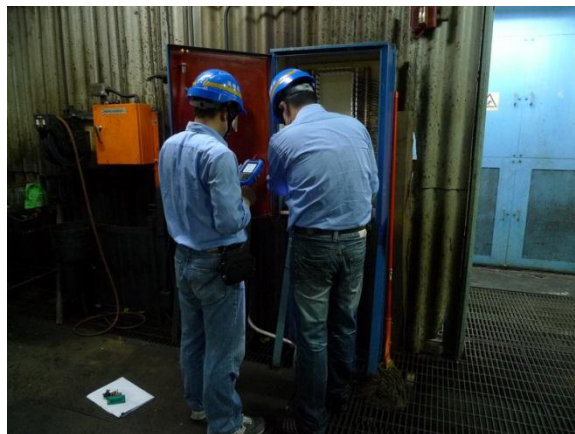
8. DCS 盤線與現場盤點對點確認量測。

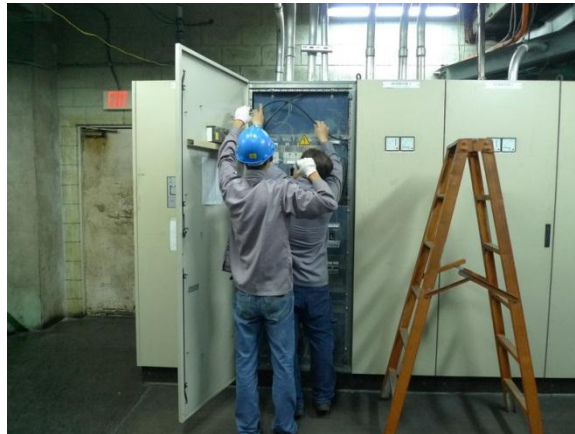
9. DCS 控制盤電源線(DC 及 AC)拉設

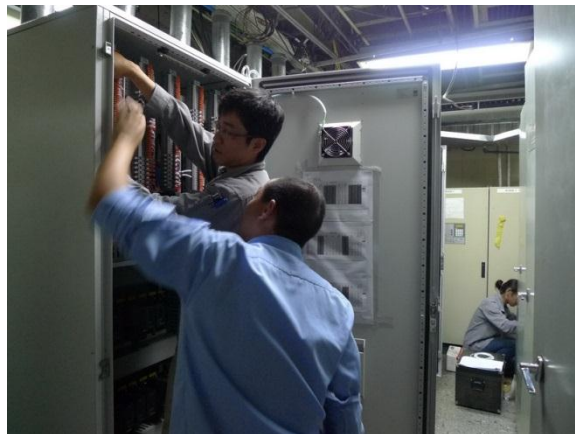
10. ACC 及 BMS 盤盤內接線。

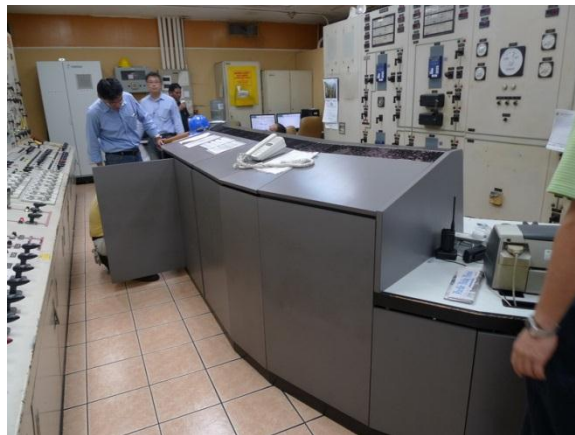
11. 控制室舊 Console 盤內拆線及設備拆除

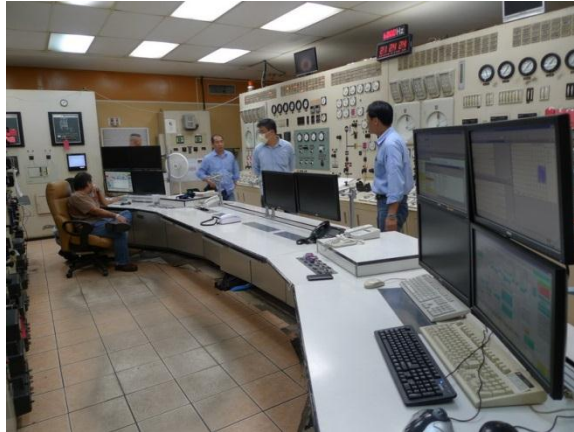
## 12. 控制室新 Console 組裝

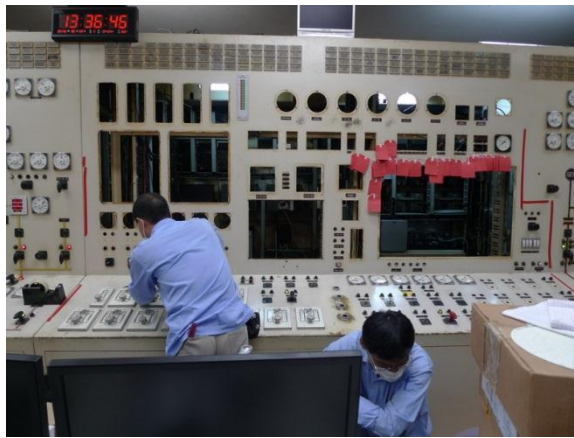
## 13. Unit#1 BTG Board 上不使用之設備、開關及儀錶拆除。

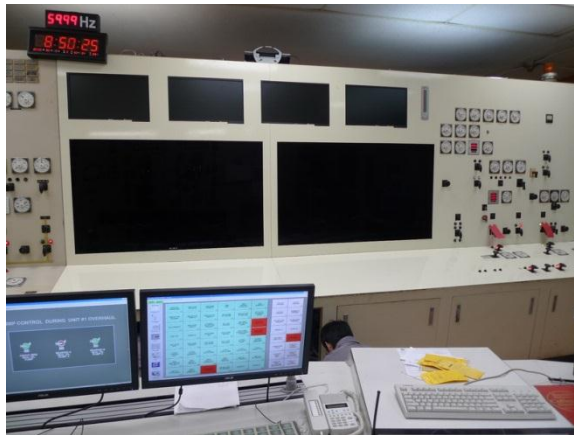
## 14. BTG LCD 圖控螢幕安裝完成。

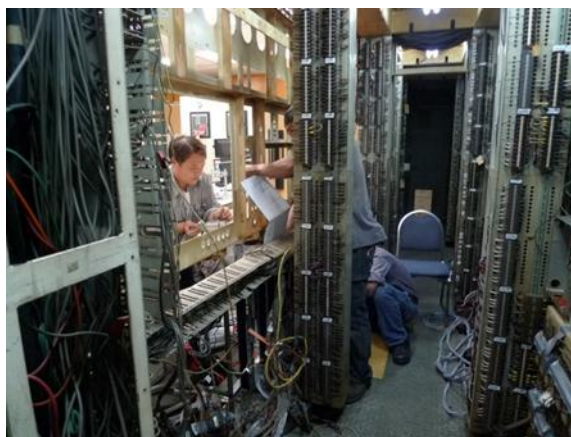
15. BTG Board 控制線接線

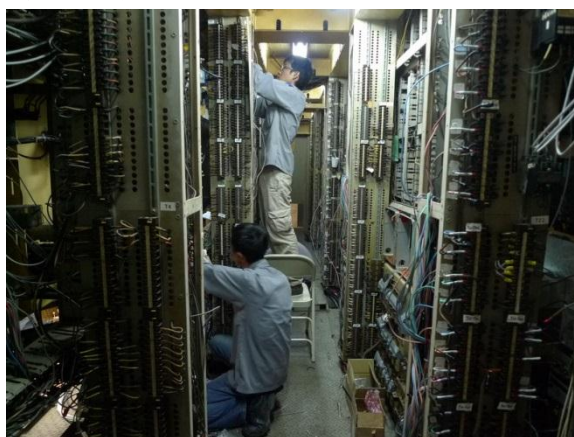
16. BTG 盤內接線及對線。

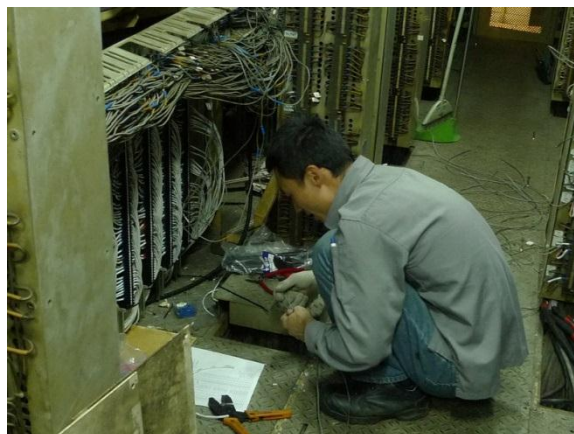
17. BTG 盤內整線。

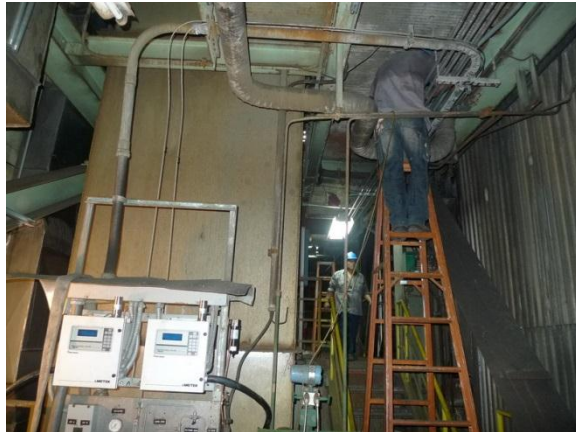
18.CO 及 O2 監視設備配管及拉線。

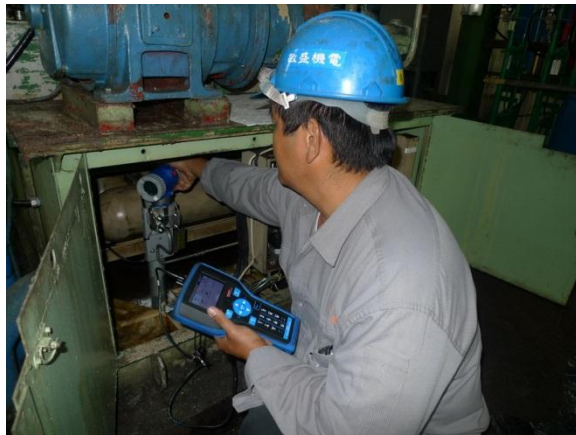
19.現場傳送器使用 HART 進行傳送器迴路測試

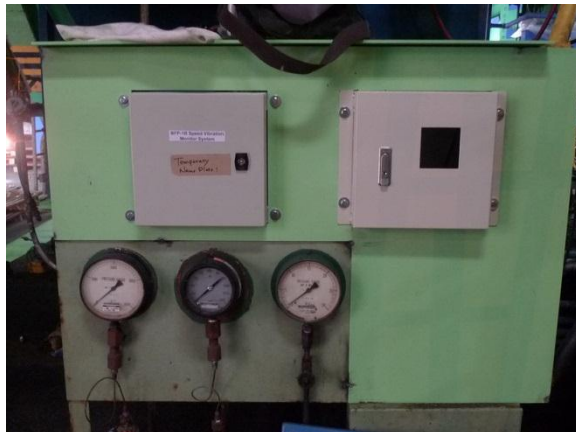
20.現場 BFP 溫度及振動現場監視盤安裝。

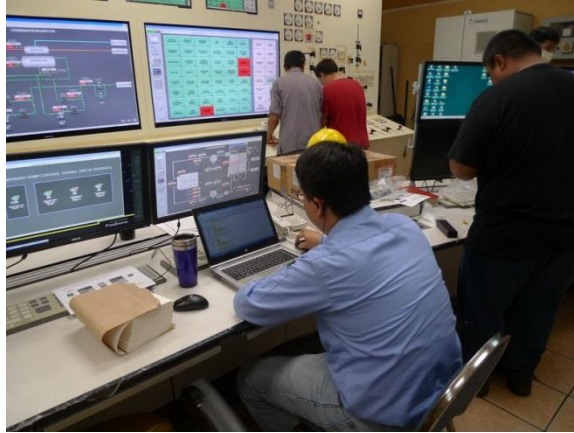
#### 1. DCS 系統圖控測試。

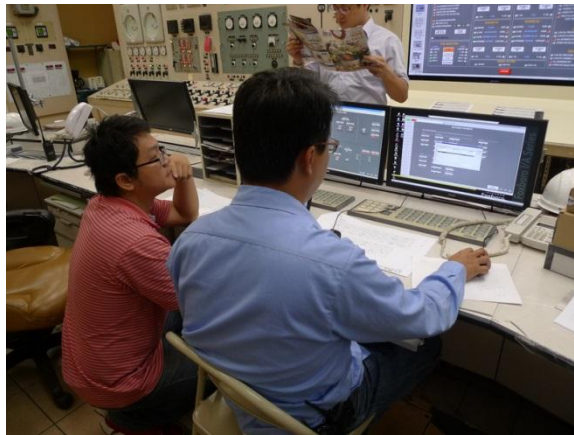
#### 2. 水質處理系統與 DCS 系統連結設備測試

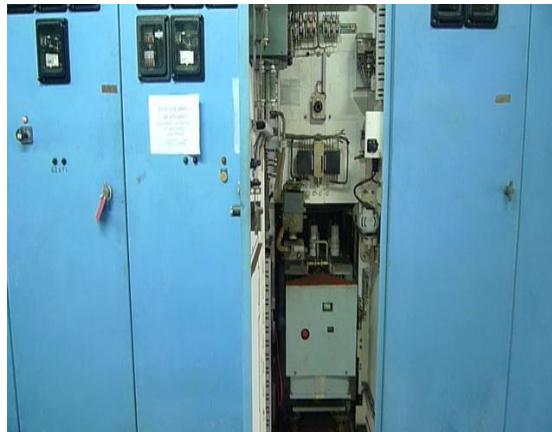
#### 3. DCS 系統控制測試：MSG 及 MCC

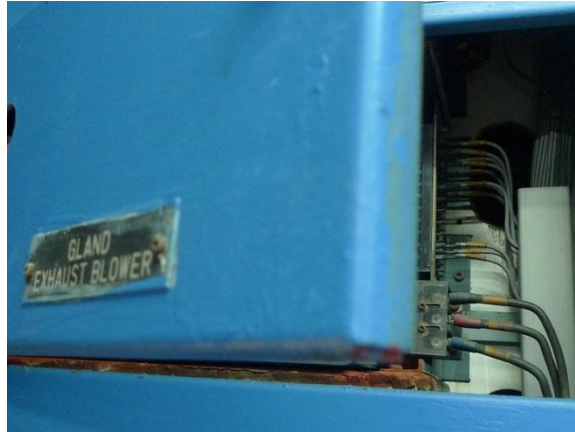
4. Motor/Pump DCS 系統操作連鎖控制測試

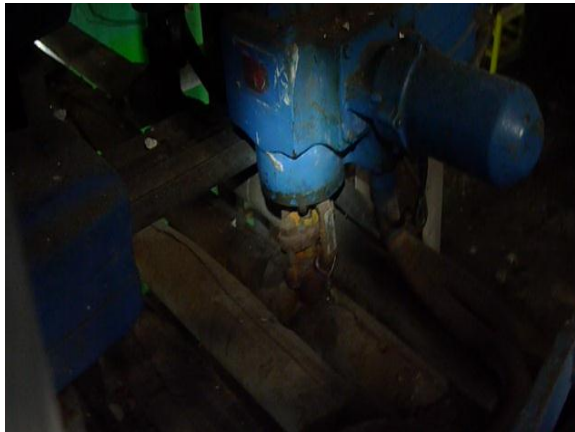
5. MOV DCS 系統操作測試(開/關動作確認)

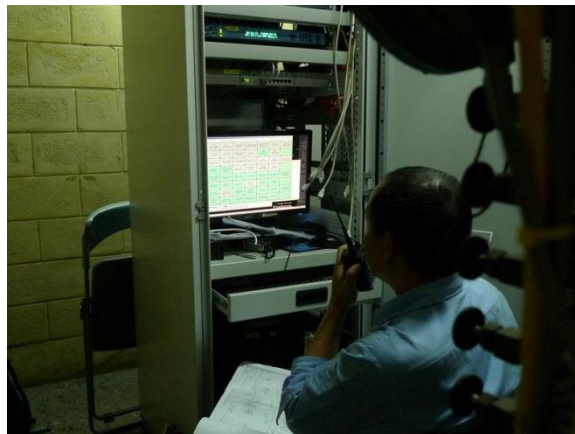
6. DCS Annunciator 點對點測試及動作確認

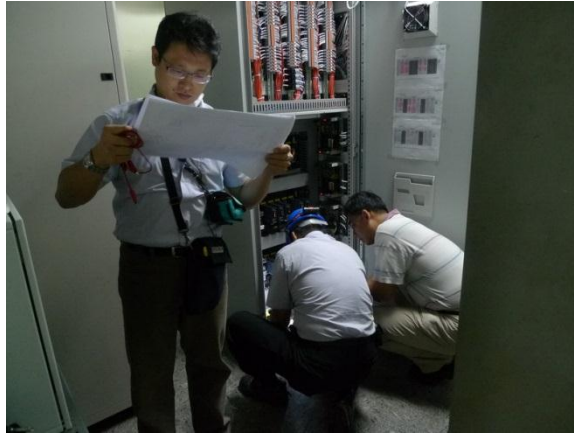
7. DCS BMS 設備控制及動作確認。

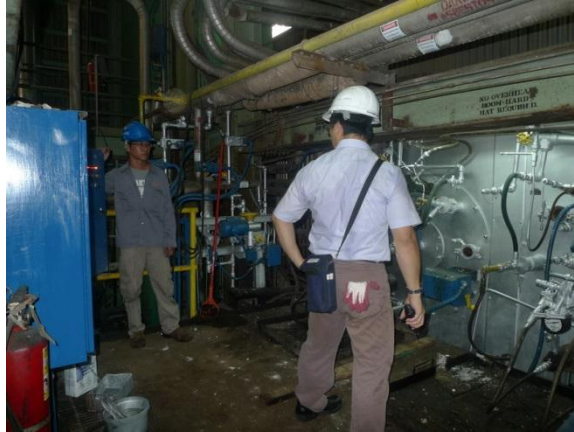
8. BMS 現場設備調整。

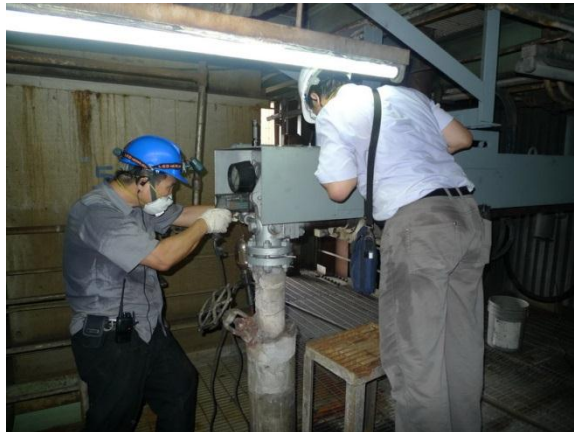
9. SB 系統 DCS 操作現場動作確認

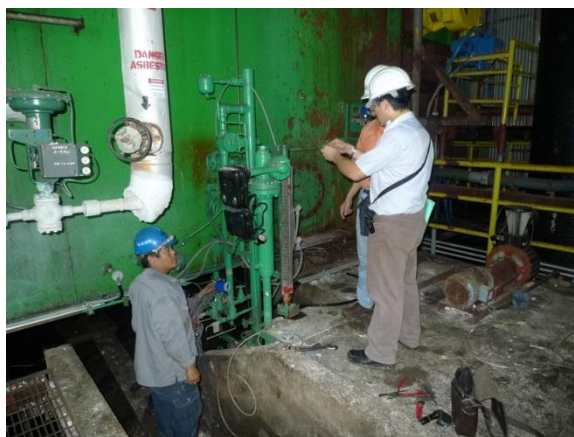
10. 液位傳送器現場動作確認及調整。

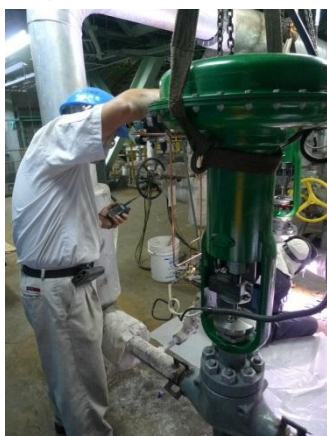
11. 現場控制閥 DCS 系統操作動作確認

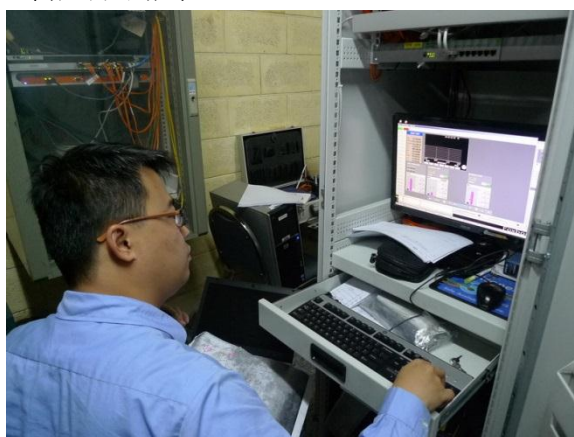
12. DCS 控制迴路測試。

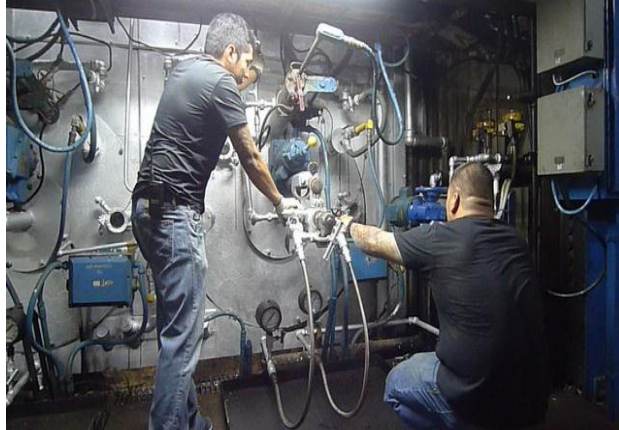
##### 1. BMS 點火燃燒測試。

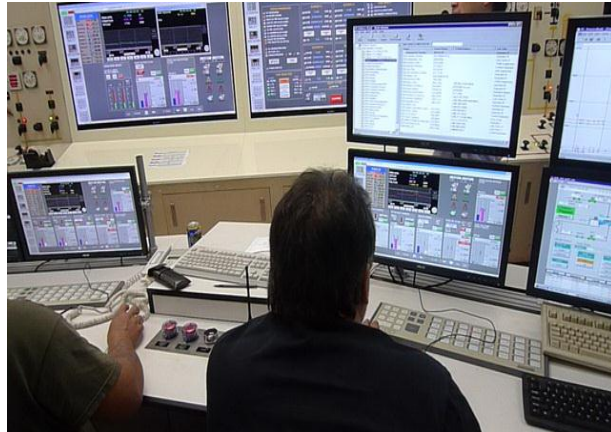
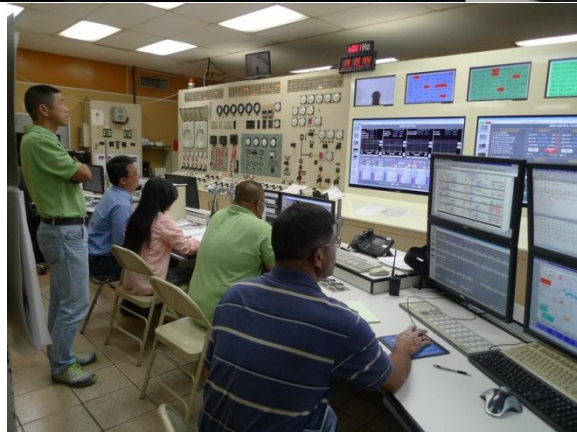
##### 2. DCS 系統調整及監控。

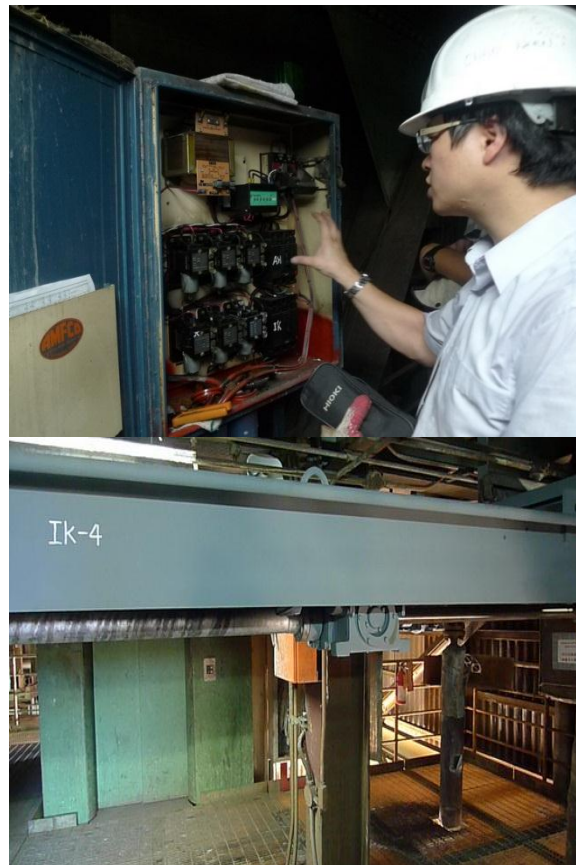
### 3. Soot Blower 控制系統測試

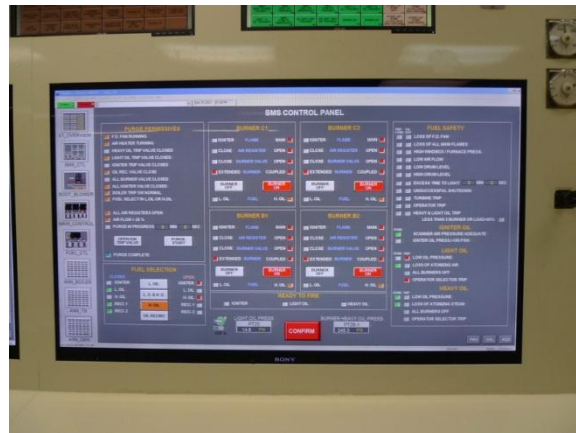
### 4. DCS BMS 監控情形(4 支油槍皆點燃運作中)

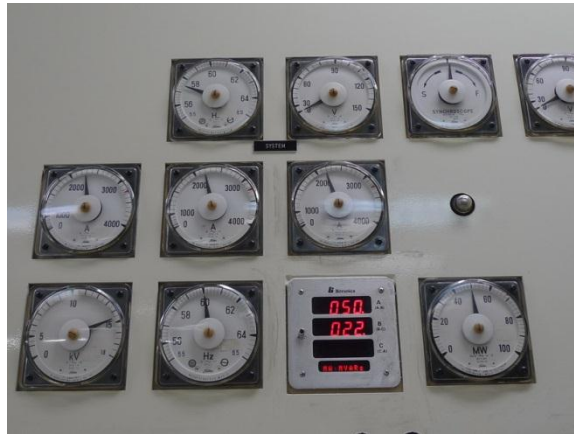
## 5. Cabras #1 機組負載情形。
