出國報告（出國類別：其他－出席國際會議）

出席第 26 屆臺美水資源技術合作 年會及考察

Attending the 26th Annual Meeting of TECRO-AIT
Water Resources Program

報告日期：103 年 2 月

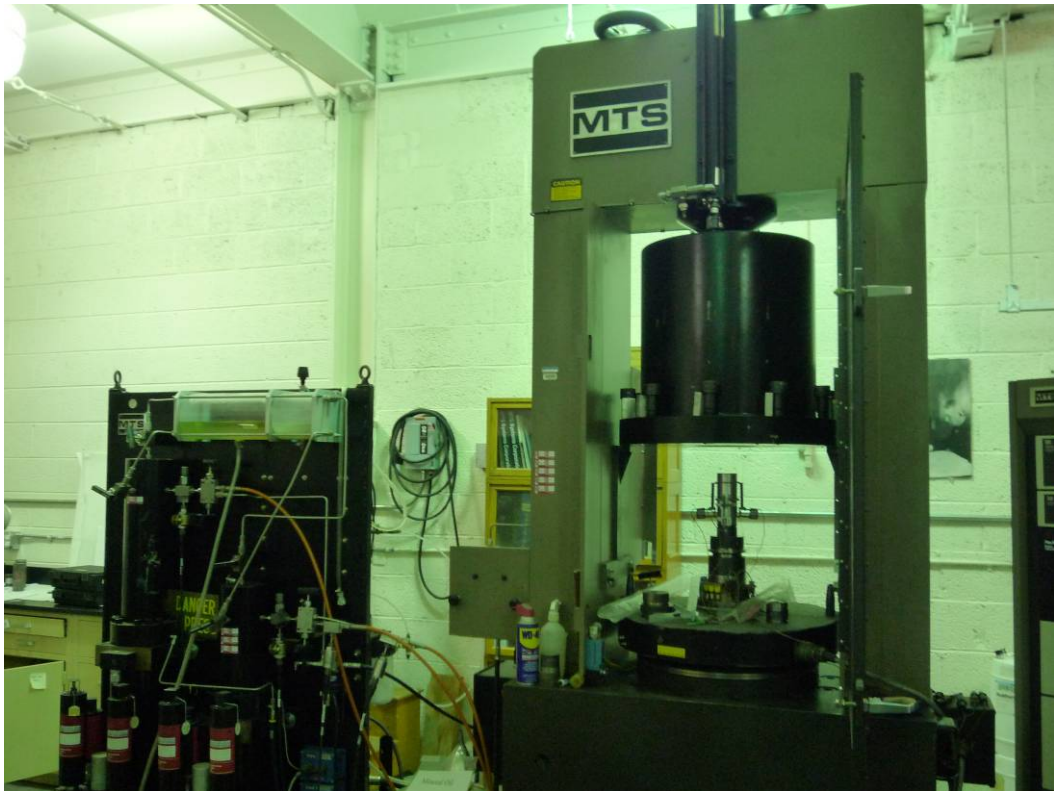
圖 3.5 土工試驗室 MTS 壓力及岩石三軸試驗設備

依議程於上述第8號附錄簡報後短暫休息，此時恰巧遇到墾務局辦公區域火災防護演練，全體人員必須進行疏散撤離。墾務局利用此時間引領本署團員參觀技術服務中心水資源研究實驗室 (WRRL, Water Resources Research Laboratory)及大地力學試驗室，該中心除提供工程、研究、科學服務外，並從事於土木工程、環境工程、大地工程、基礎工程(水利、機械、機電工程)、水資源等領域之試驗工作。

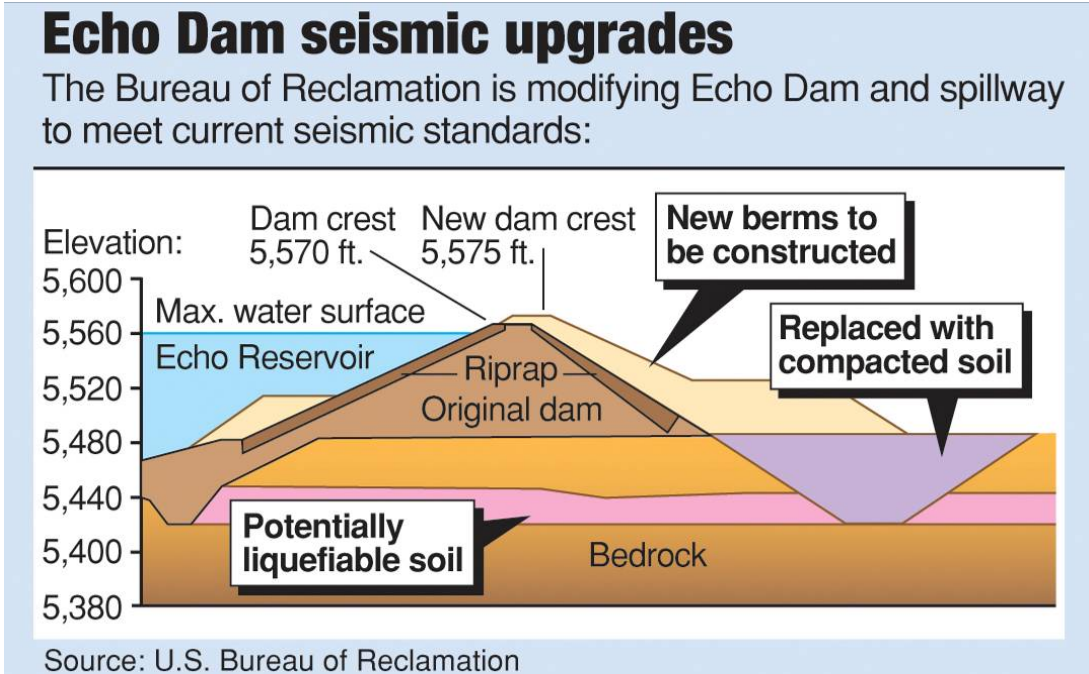
經過分析、設計及環境影響評估，改善工程於 2012 年展開，包括：(1) 下游壩趾部設置剪力樁(Shear key)，以於地震作用下侷限壩坡之位移及壩基土壤之液化變形。其做法為將壩趾鬆散土體挖除至岩盤，並以抗震效果較佳之土料碾壓回填；(2) 上游壩坡培厚(berm)；(3) 下游壩殼培厚且壩頂加高 5 英尺等，如圖 4.3。

圖 4.3 Echo Dam 壩體改善工程

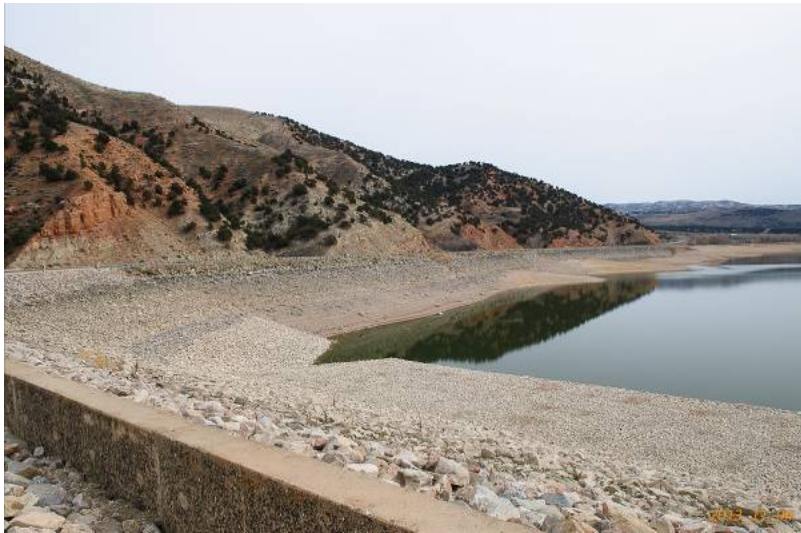
圖 4.5 壩體上游新增培厚(berm)

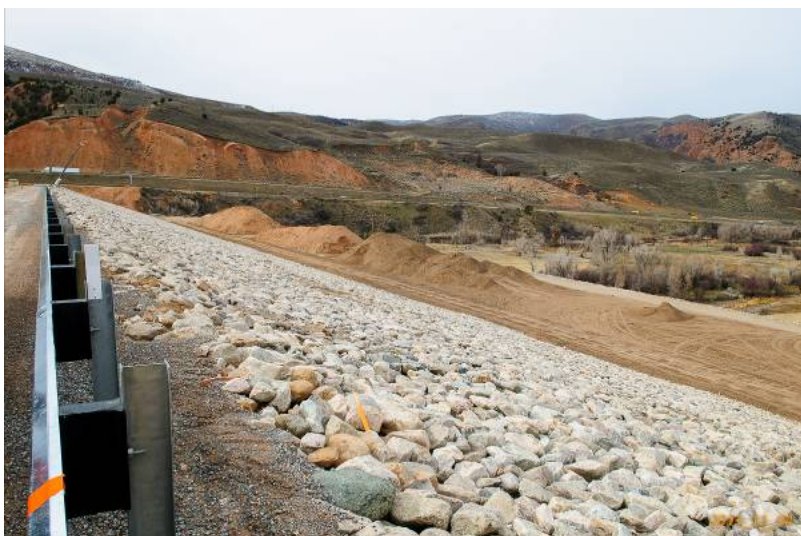
圖 4.6 壩體下游培厚施工中

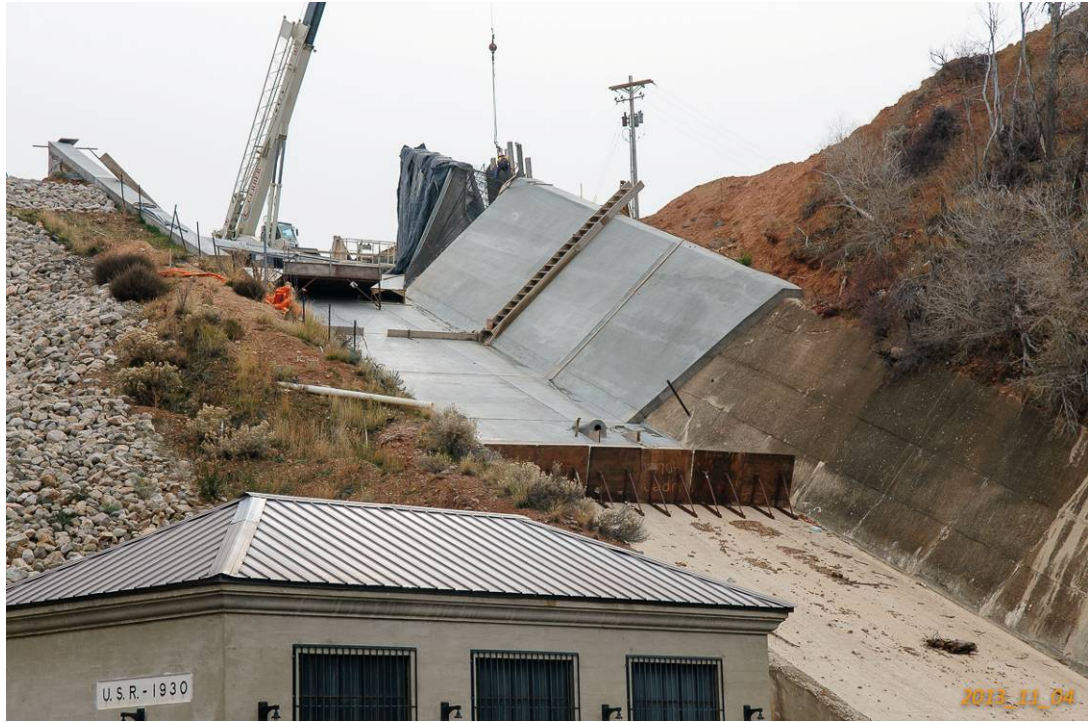
圖 4.7 Echo Dam 溢洪道更新改善(陡槽)

此外，溢洪道受震時亦可能發生基礎液化導致結構體破壞，因此更新溢洪道亦為本水庫的改善重點，其處理方案包括：(1) 溢洪道基礎進行噴射灌漿(jet grouting)以提高其抗液化能力；及(2) 既有溢洪道拆除重建等。

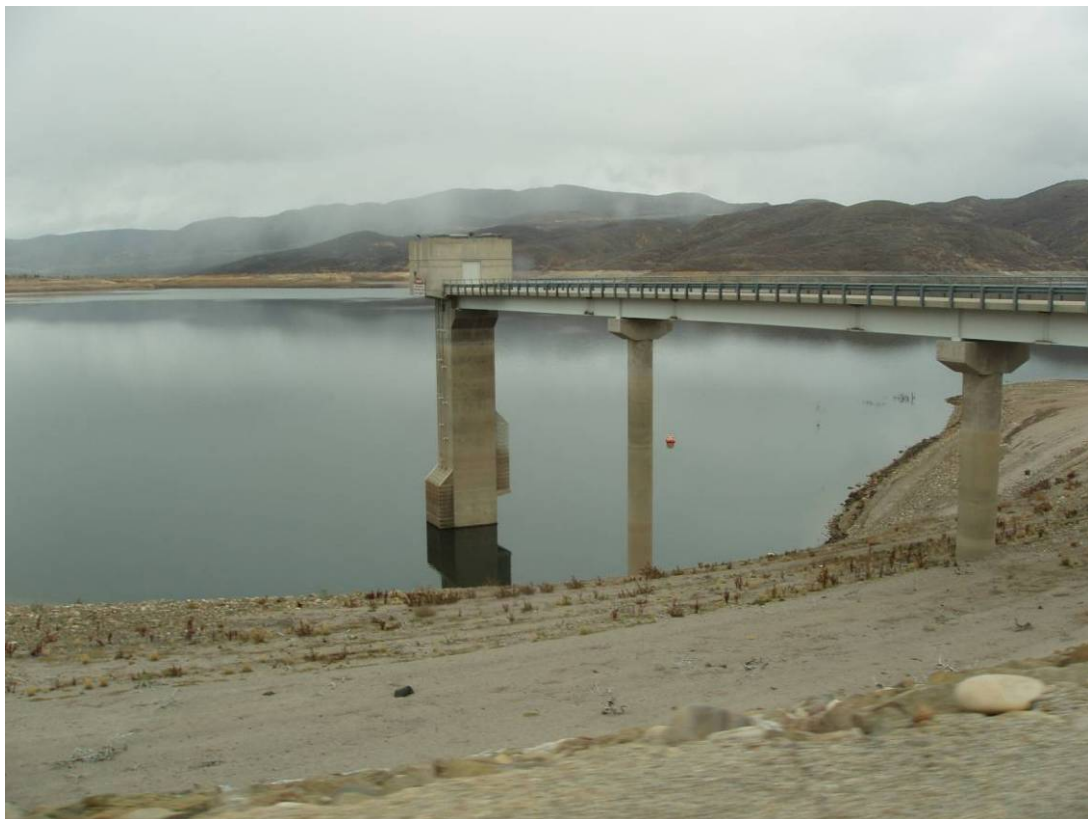
圖 4.10 Jordanelle Dam 分層取水工

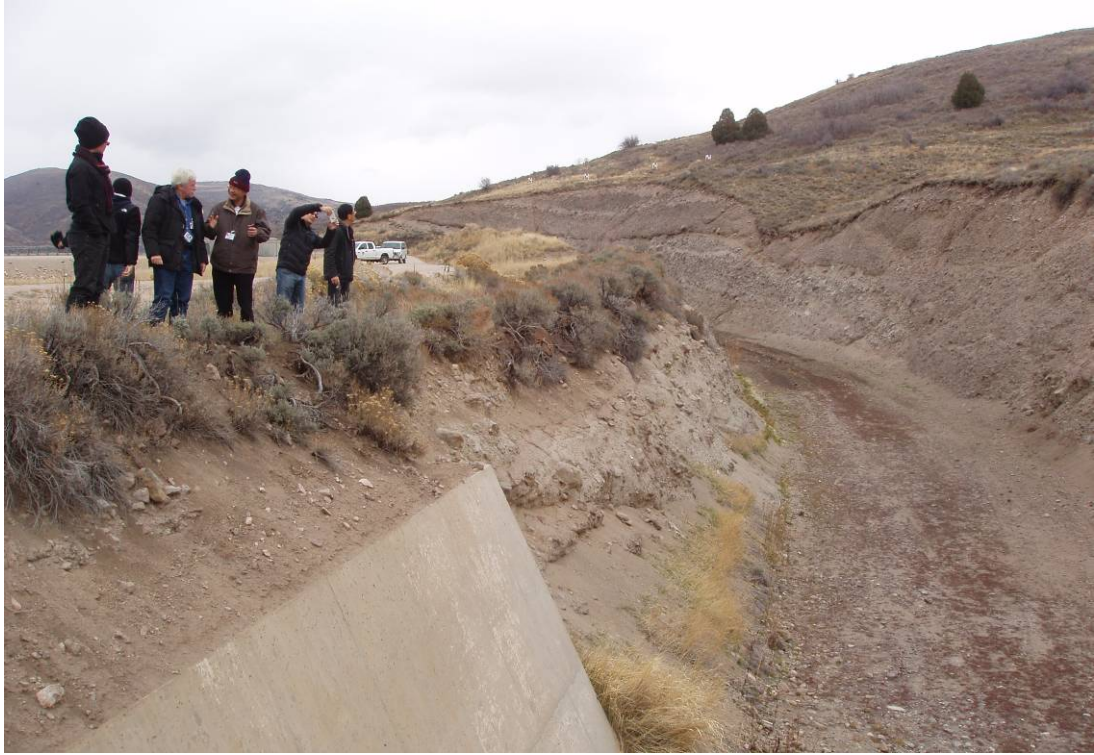
圖 4.11 Jordanelle Dam 溢洪道入口段(無襯砌)

本水庫特點為溢洪道設有緊急保險絲土堤(Emergency fuse plug spillway)，溢洪道入口段為無襯砌渠槽，接著是混凝土襯砌梯形渠槽，中間堆置一土堤，然後是混凝土陡槽。fuse plug 概念為土堤在超量洪水時可以被沖毀潰決，迅速將水庫水位降低至一定程度，通常用於溢洪道建設費用過於昂貴或閘門設置空間受限之狀況。

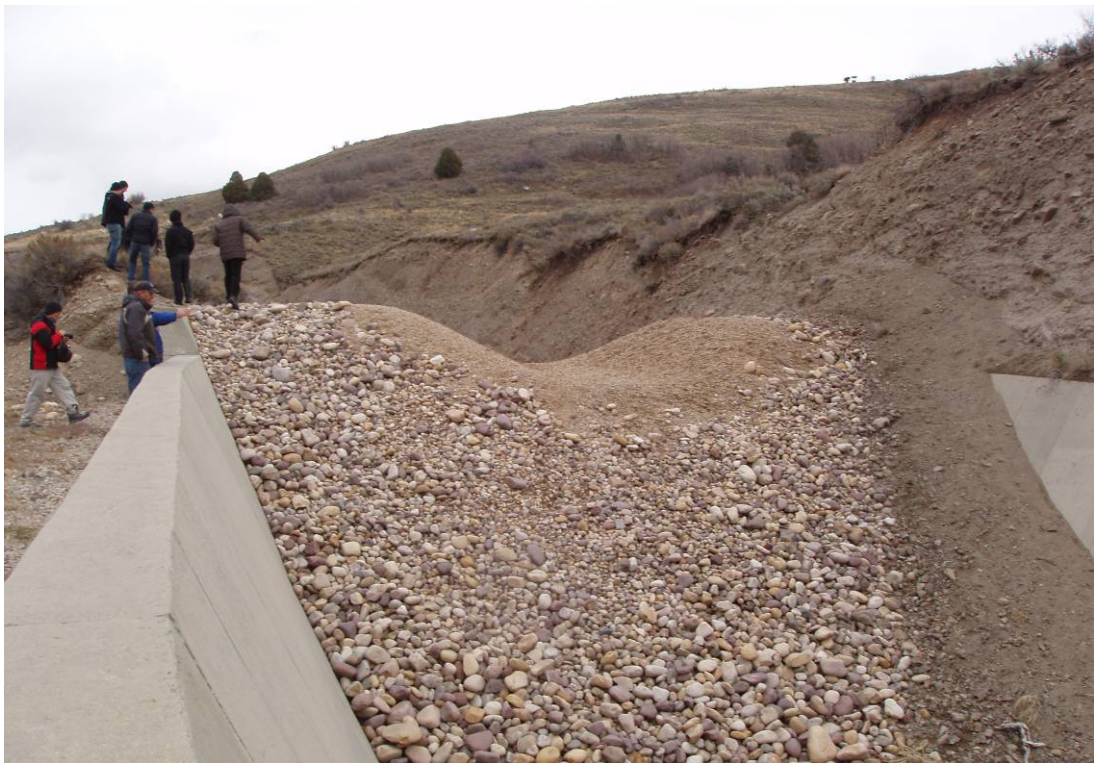
圖 4.12 Jordanelle Dam 溢洪道 fuse plug (往上游看)

本水庫之 fuse plug 為土壤與卵石所堆置而成之土石堤，中間預留一凹槽作為溢流時之起始沖刷點，在水位低於凹槽高度時，該土石堤可發揮擋水效果，可適度提高蓄水量；但是在洪水大的時候，水位超過土堤凹點高程，土堤即因溢頂而沖毀，庫水由此開始迅速宣洩近而降低水位以維護壩體安全。採這樣的設計是因為此地區的洪水量不大，若採用自由式溢流設計可能會犧牲上部之蓄水空間，而採用閘門控制除增加設置成本外，亦將產生後續操作維護費用，因此 fuse plug 設計理念為因應少數可能洪水之條件下，可以適度提高水庫之蓄水量並減少工程及維護費用之設計。

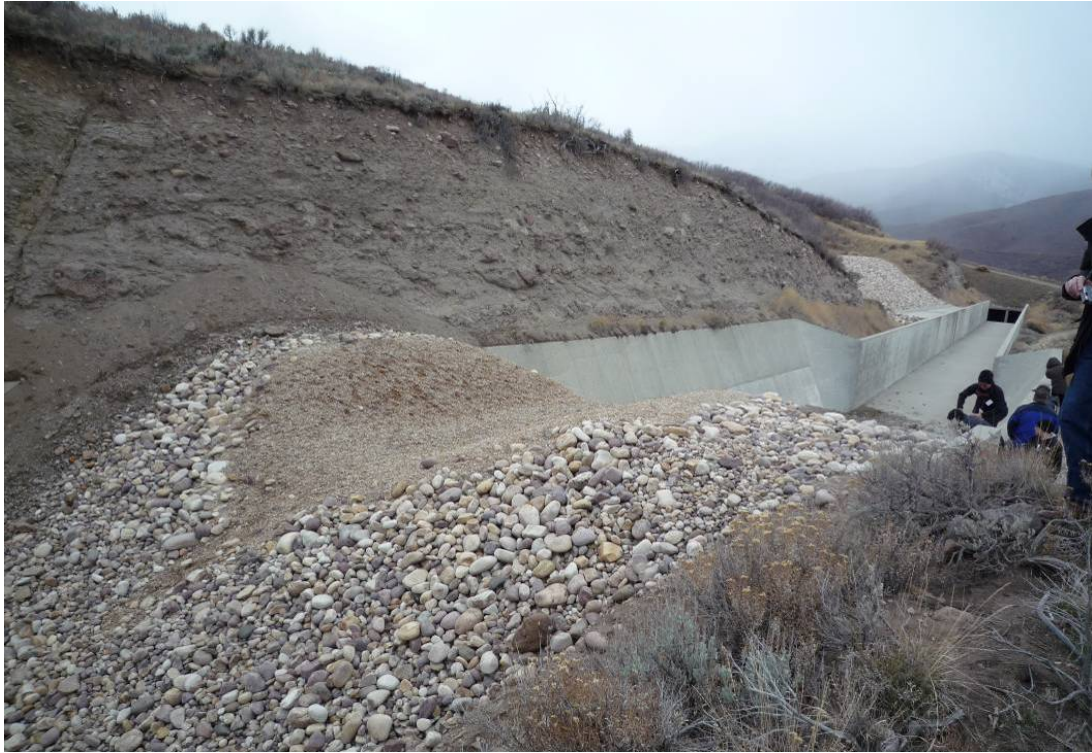
圖 4.13 Jordanelle Dam 溢洪道 fuse plug (往下游看)

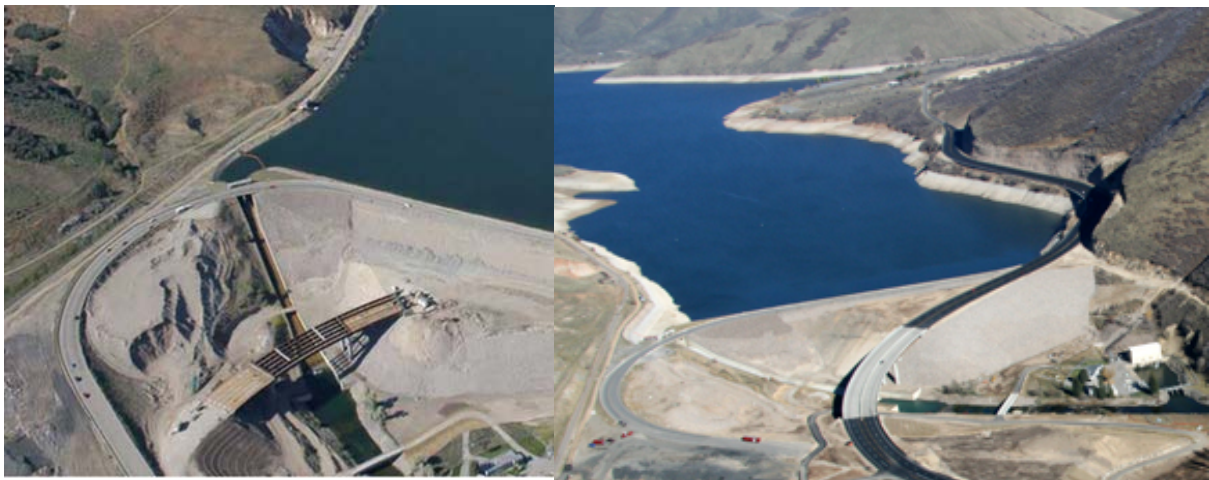
圖 4.14 Deer Creek Dam 改善施工中及完成後照片(墾務局提供)

該壩改善原因與前述 Echo Dam 相同，也是壑務局既有水壩安全評估計畫(Safety Evaluation of Existing Dams Program)評估後認為其耐震能力不足而進行改善。其主要潛在破壞模式也是壩基礎土壤受震可能發生液化導致壩坡失穩及過大沉陷變形、溢洪道結構受震破壞。改善工作自 2003 年起分三階段進行，第一階段於 2003~2004 年進行，主要工作為：(1)於下游壩趾

部設置剪力樺(Shear key)，以於地震作用下侷限壩坡之位移及壩基土壤之液化變形、(2)配合 189 號公路改線以及增建橋梁工程，於大壩下游殼層下方加鋪一個 Berm，以做為橋樑基礎，同時提供壓坡作用，提高下游壩殼安定；第二階段工作於 2007 年展開，主要為溢洪道洩槽底版加厚(1 foot)補強；第三階段工作於 2007-2008 年辦理，主要工作為：(1)溢洪道閘門結構補強、(2)溢洪道側牆外側鬆散土壤挖除並以混凝土塊補強、以及(3)壩頂加高 5 feet 等，藉由上述設計提高大壩之抗震能力。

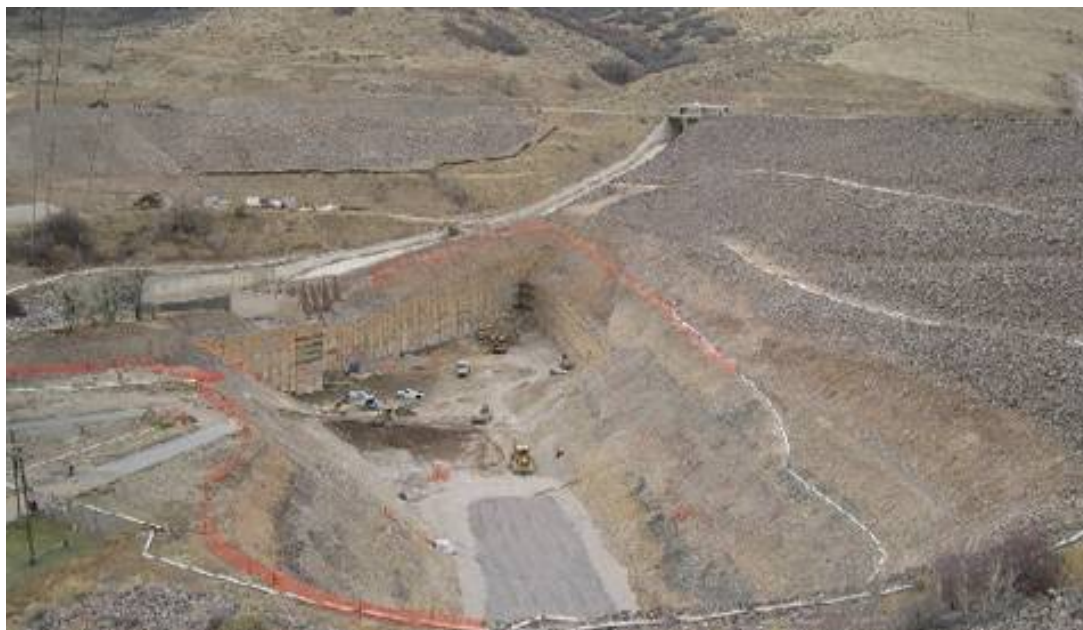
圖 4.15 Deer Creek Dam 壩址基礎 Shear key 開挖完成
(<http://www.slcdocs.com/utilities/NewsEvents/news2003/news11182003.htm>)

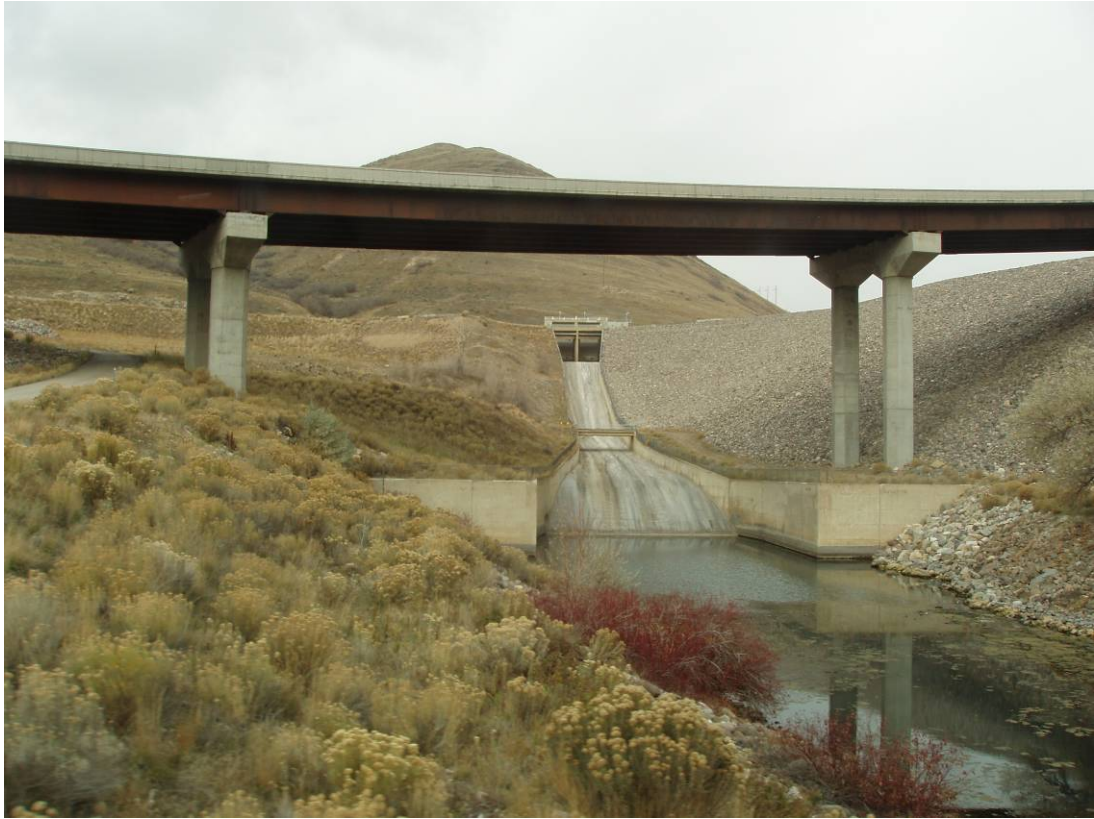
圖 4.16 Deer Creek Dam 溢洪道、壩下游面及 189 號公路

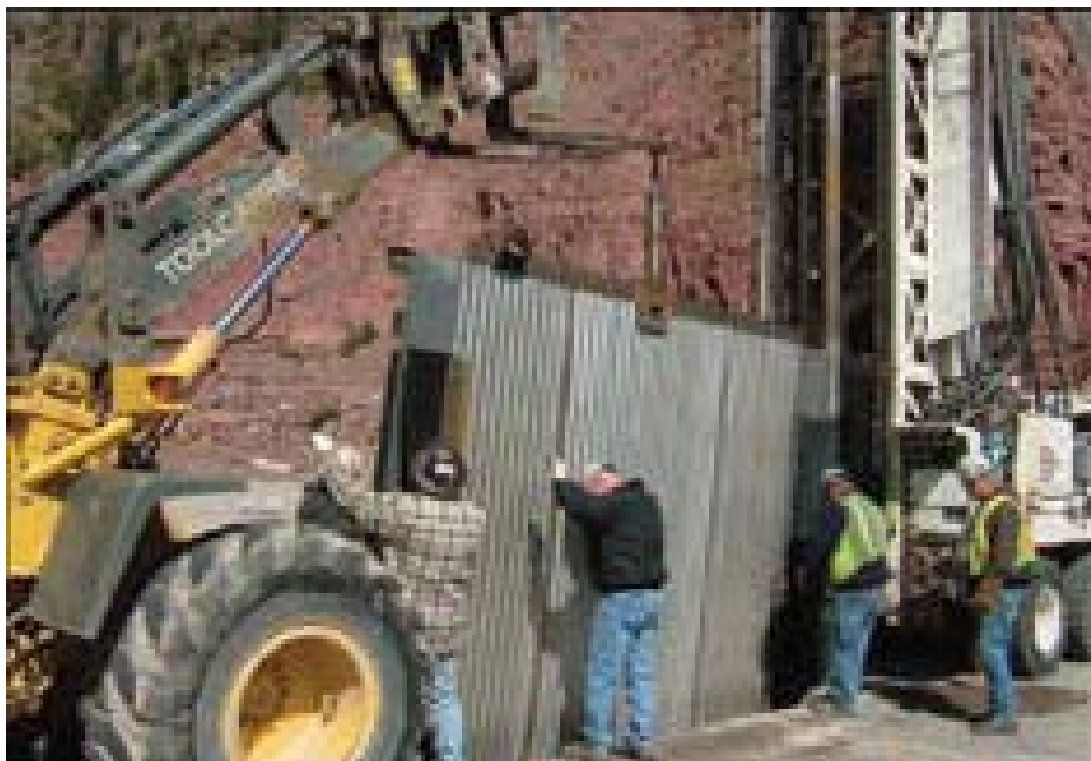
圖 4.22 不鏽鋼阻水浪板吊放入槽溝

改善工作起先是採用灌漿止水，壩體廊道高程以上用親水性聚胺脂灌漿、以下用水泥灌漿，但是效果不彰。後來改為在滲水量較小(例如每分鐘小於 20 加侖)之裂縫採用化學灌漿(PU 樹脂)，至於 3 處滲流量較大的裂縫則採用從壩頂至壩基施作阻水膜(membrane)之方式。為設置阻水膜，先從壩頂在垂直裂縫方向切割(利用一系列鑽孔)一道長 14 英尺、寬 4.5 吋之槽溝(slot)，然後吊放阻水膜，阻水膜為預焊之不鏽鋼浪板，運至工地於現場焊接延伸長度，吊放至預定深度(分別為 158、182、240 英尺)，並於槽溝兩端固定，再用熱瀝青與波特蘭水泥之混合料將槽溝回填。經採用此方式施工後，滲水情形已獲得顯著改善。

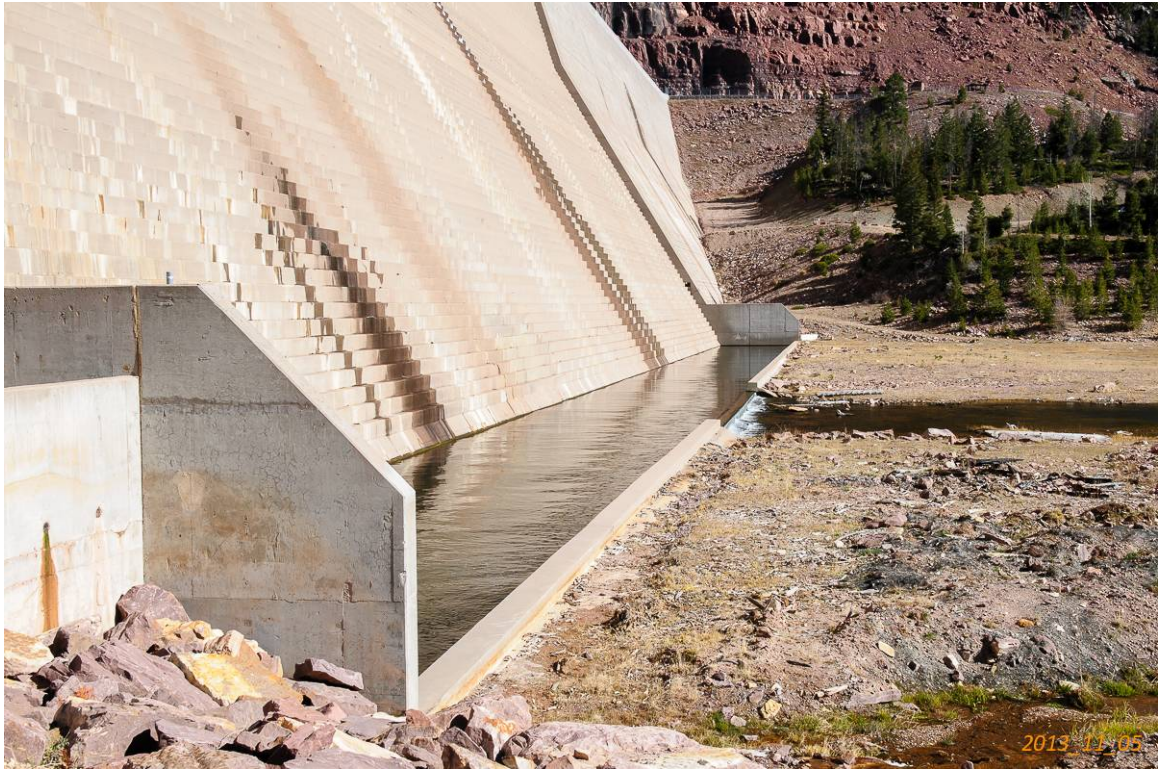
圖 4.23 Upper Stillwater Dam 階梯消能溢洪道與靜水池

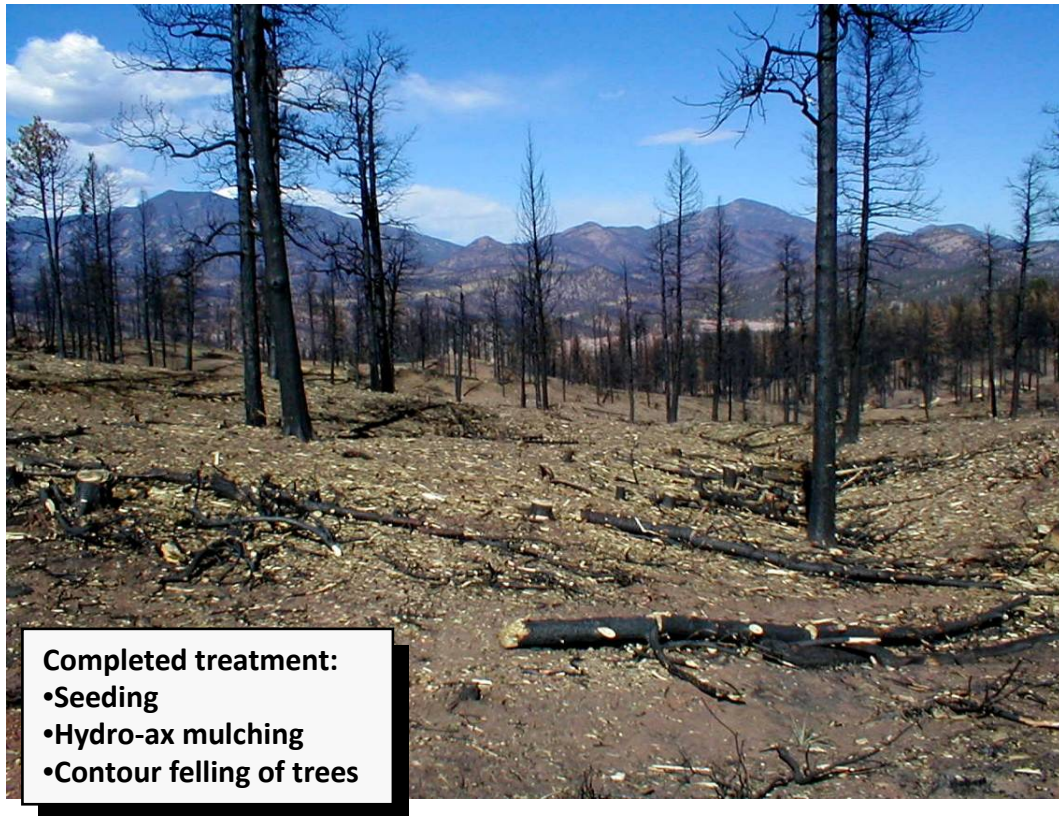
圖 4.25 South Platte River 集水區復育生態工法(DW 提供)

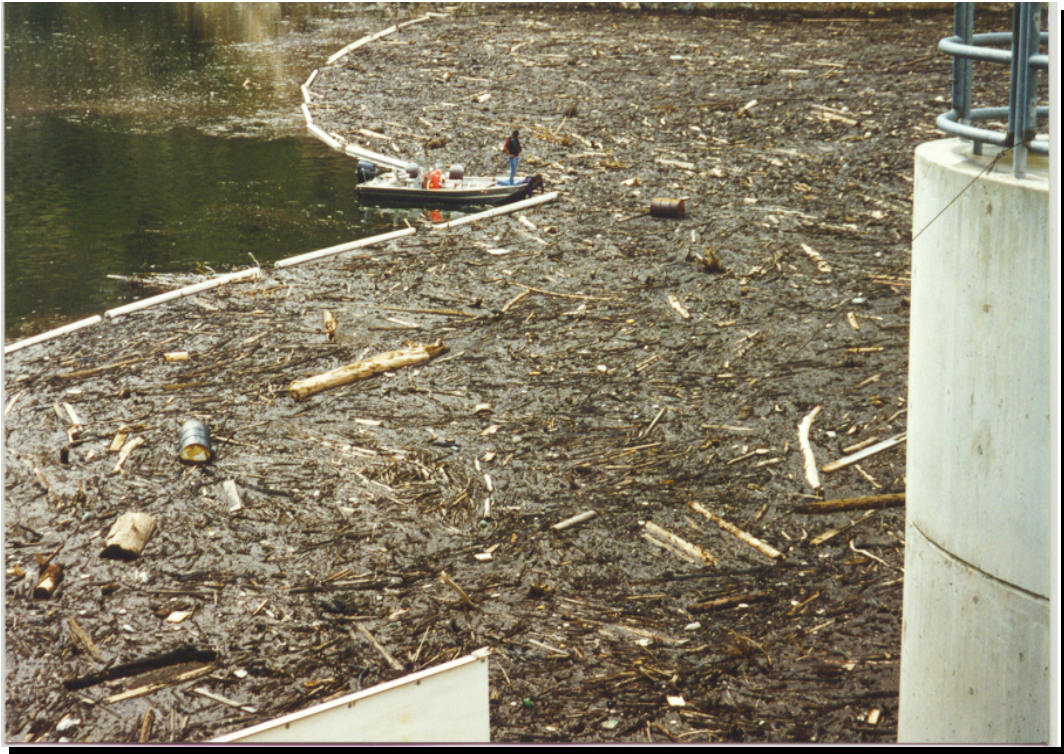
圖 4.26 Strontia Springs Reservoir 漂流木及雜物(DW 提供)

Strontia Springs Reservoir 即位於 South Platte River，上述森林火災後的豪雨沖刷造成這座水庫嚴重淤積。Denver Water 於 2010 年 8 月開始進行水庫浚渫工程，除了撈除漂流木，並將水庫淤泥經由長達 7 英哩的管線抽至下游暫置區，預計清淤約 47.8 萬立方公尺。臺灣雖然不像美國有森林大火，但是由於地質較破碎、遇豪雨大量沖刷，水庫淤積程度遠較美國嚴重，而且因為土方暫置地有限、最終去化不易、難以空庫清淤等因素，要維持庫容比美國的水庫更加困難。

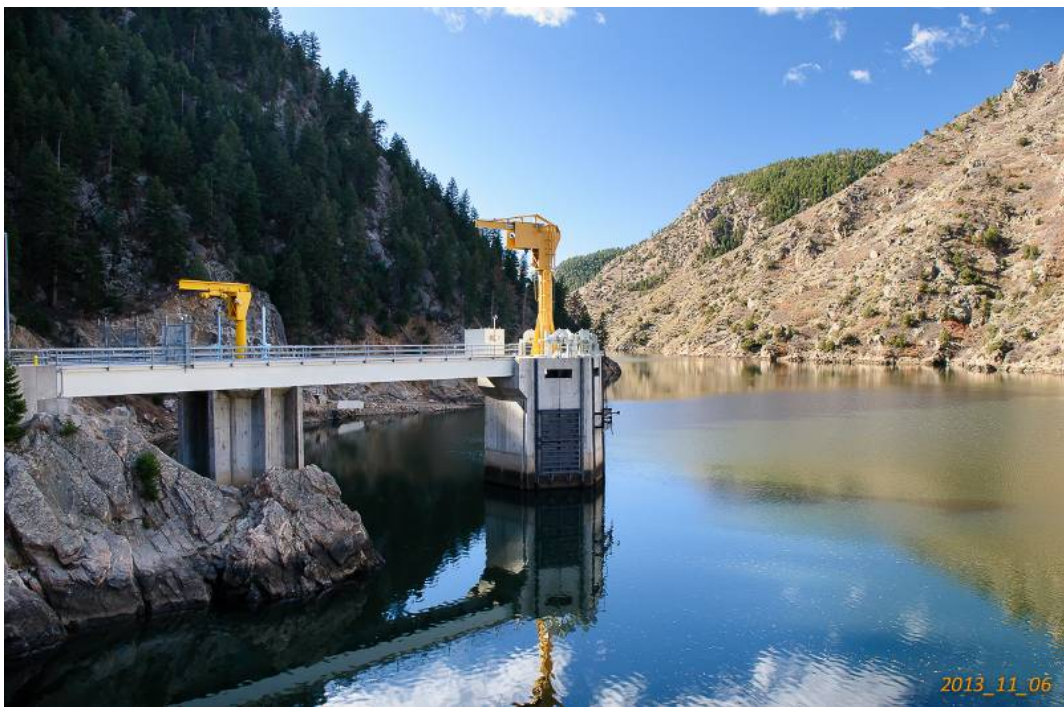
圖 4.27 Strontia Springs Reservoir 分層取水工

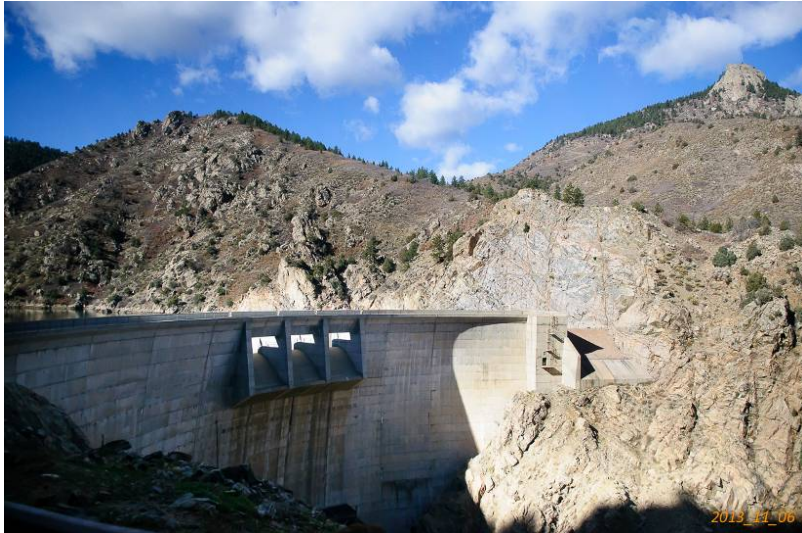
圖 4.28 Strontia Springs Dam 下游面

簡報結束後，Denver Water 人員帶領團員至 Strontia Springs Dam 參觀，本水壩 1983 年完工，為雙曲線混凝土薄拱壩，壩高 89 公尺，壩頂標高 1,837 公尺，壩頂長 198 公尺(含承座及輔助溢洪道)，壩體厚 30~10 英尺(壩底至壩頂)，水庫容量 970 萬立方公尺，水力電廠於 1986 運轉。參觀時，浚渫工程已完工，漂流木清理也已完成。本水壩於左壩座設有輔助溢洪道，也設有 fuse plug。水庫與國內翡翠水庫於 1991 年締結姊妹水庫。

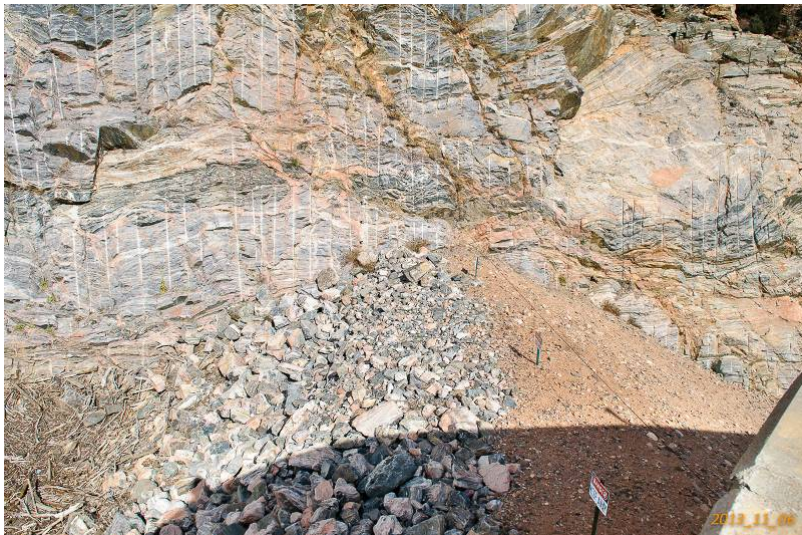
圖 4.29 左壩墩輔助溢洪道之 Fuse plug

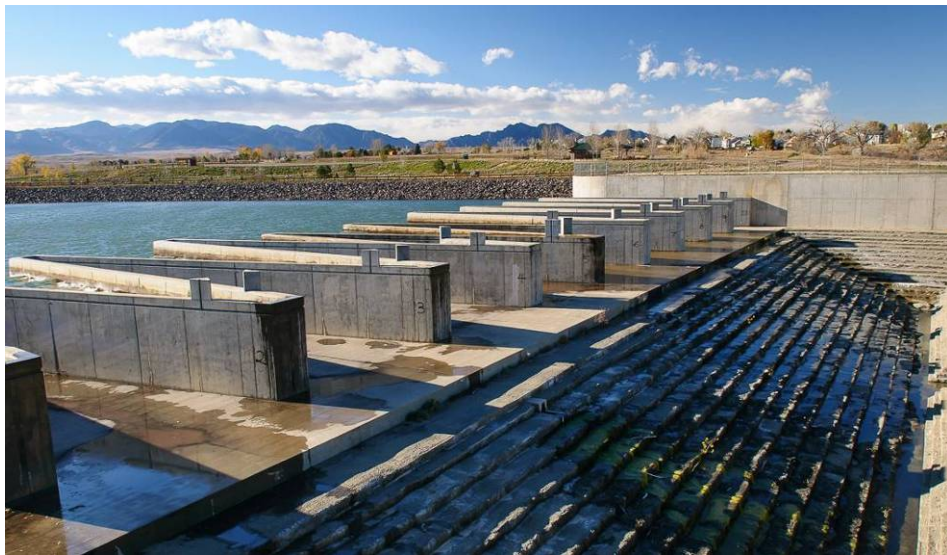
圖 4.34 鋸齒堰溢洪道(10 齒)

新建溢洪道與國內鯉魚潭水庫溢洪道一樣都是鋸齒形溢流堰，其消能工採用 RCC 施工(強度低，造價便宜，因為很少溢流)、下游設置一系列跌水工及配合環境採生態河道之做法和觀念可提供國內參考。RCC 跌水工為階梯狀，每階高約 1 英尺，寬約 2 英尺，現場參觀時發現階梯邊緣剝落十分顯著，經現場人員解釋，跌水工完工後僅測試性溢流過一次，因此並非水流沖刷所造成，而係冬季凍融效應所致。

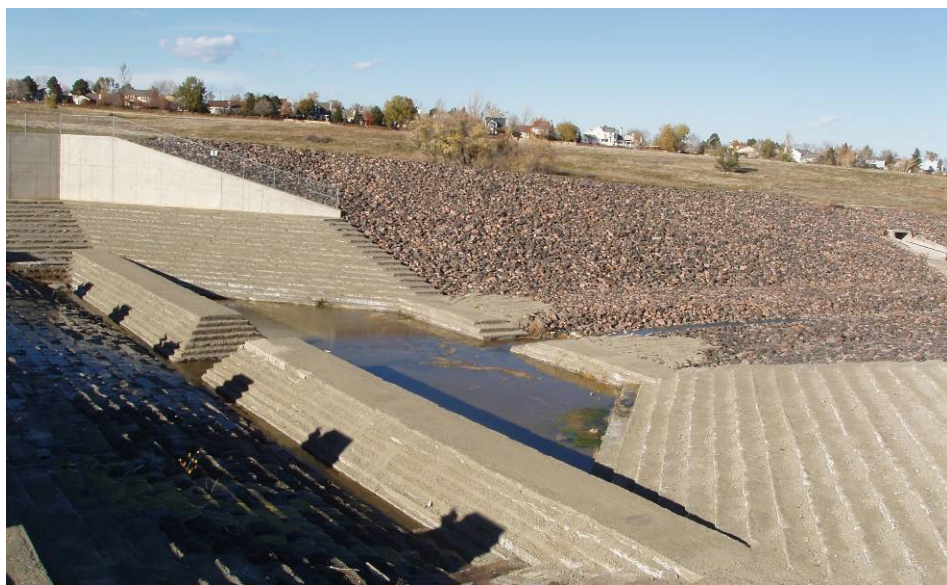
圖 4.35 溢洪道下游靜水池

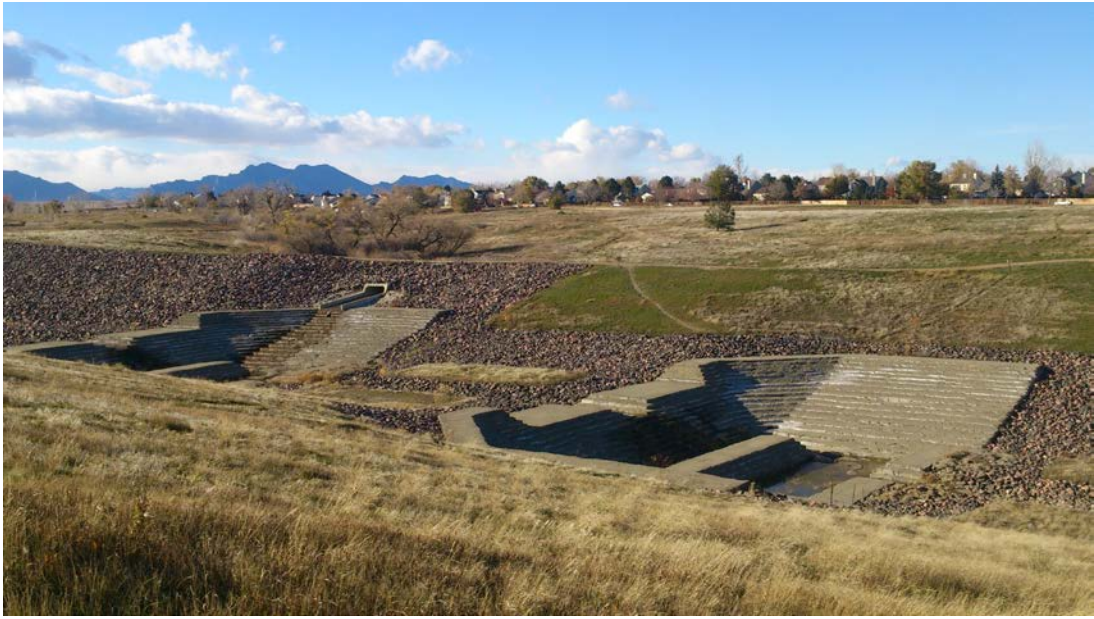
圖 4.36 第 1、2 座 RCC 跌水工(圖右為下游方向)

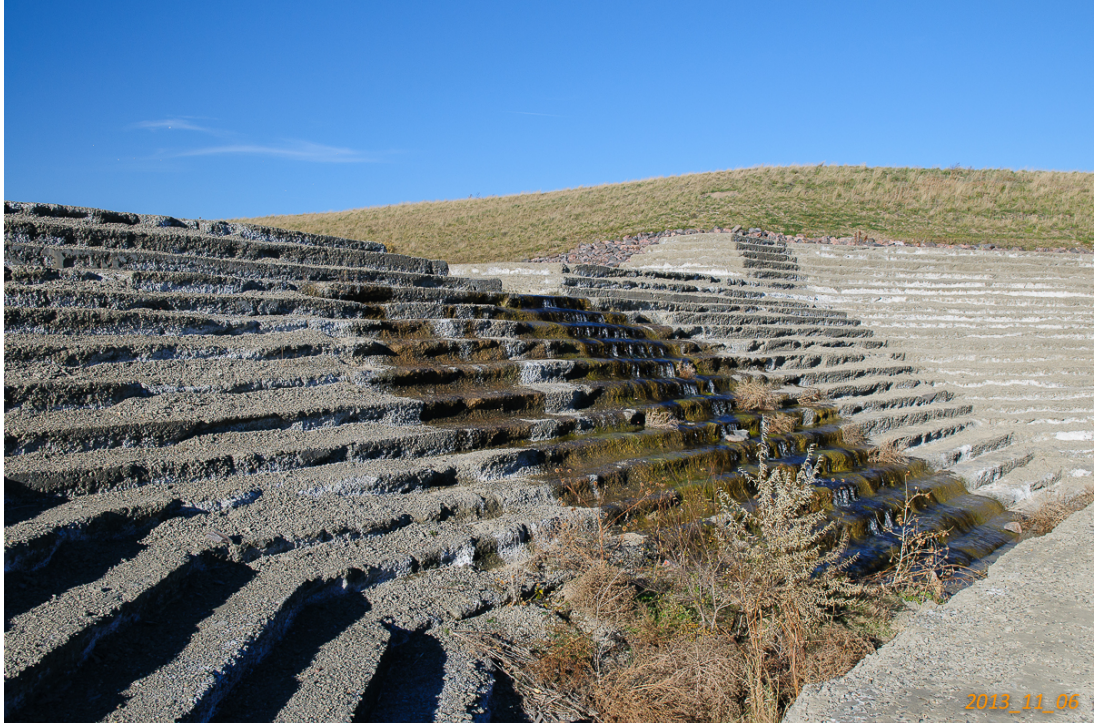
圖 4.37 第 7 座 RCC 跌水工

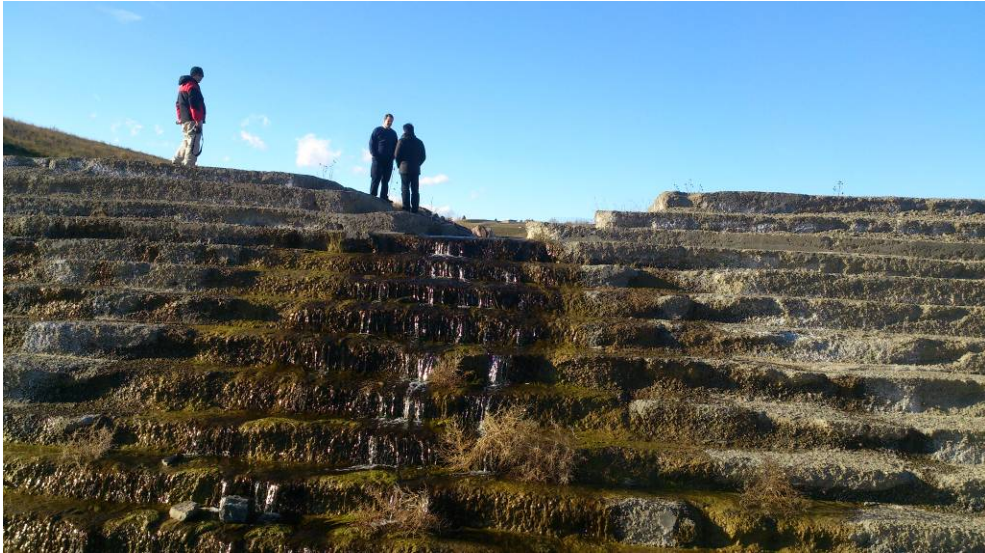
圖 4.38 RCC 跌水工一景

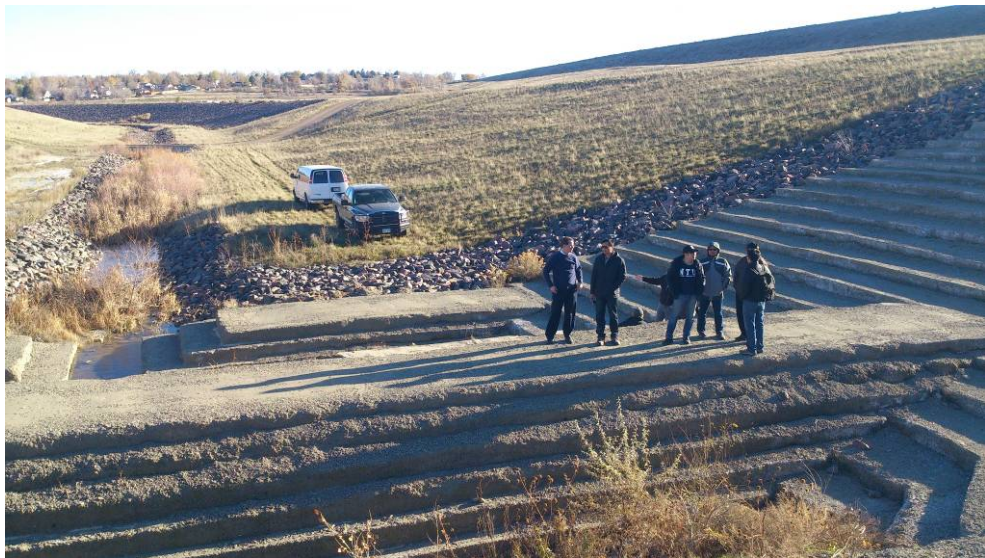
圖 4.39 壩下游坡培厚區

本水壩完工後即陸續有邊坡不穩定問題，1970 年代因壩下游坡面發生滑動及壩頂產生裂縫，當局於壩下游面沿著壩址增設了培厚區；出水工壓力鋼管也因為壩體滑動及基礎潛變而接頭漏水，因此以內墊止水封修復，並且在閘閥室施設預力錨以避免位移繼續擴大，但隨著時間一久，這些預力錨也失去效果。

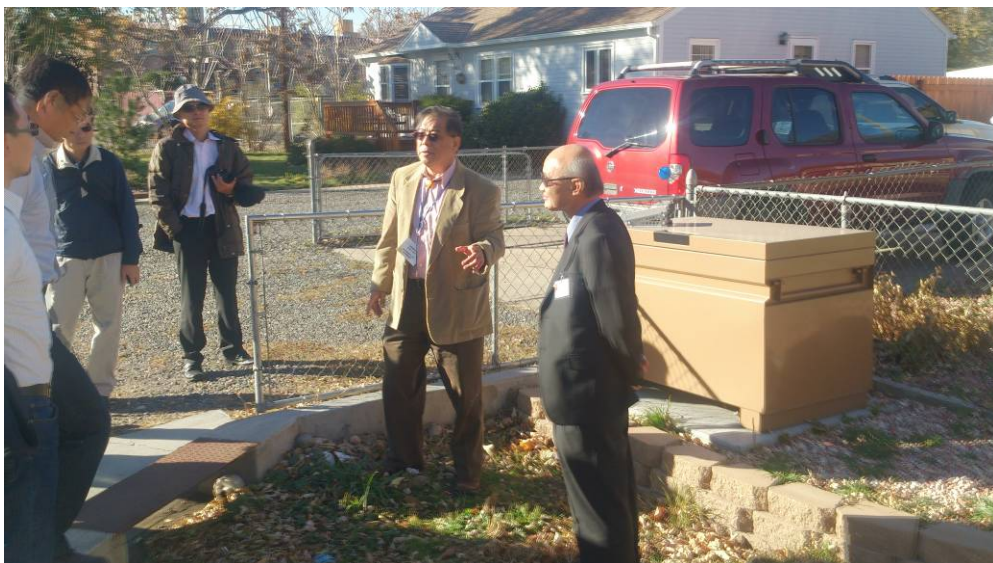
圖 4.41 郭純園教授說明 LID 雨水滯留設施

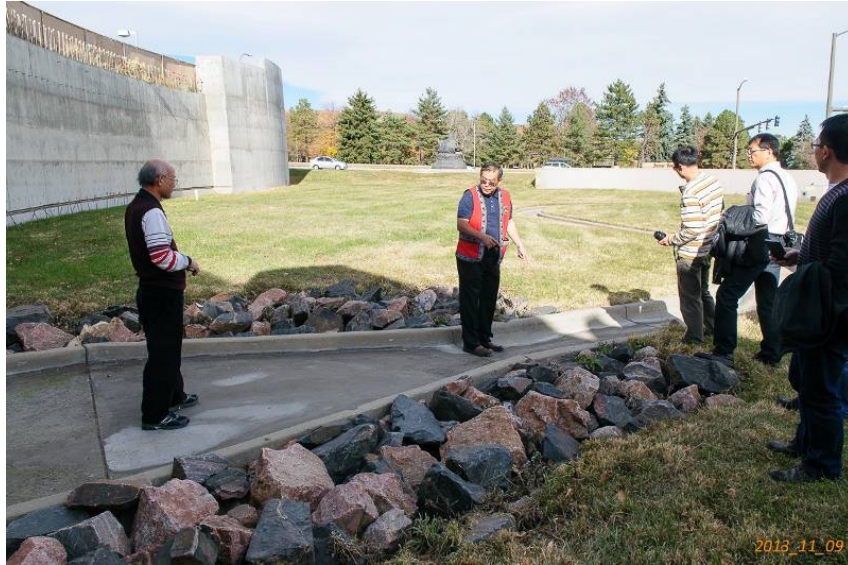
圖 4.42 都市滯洪池設計

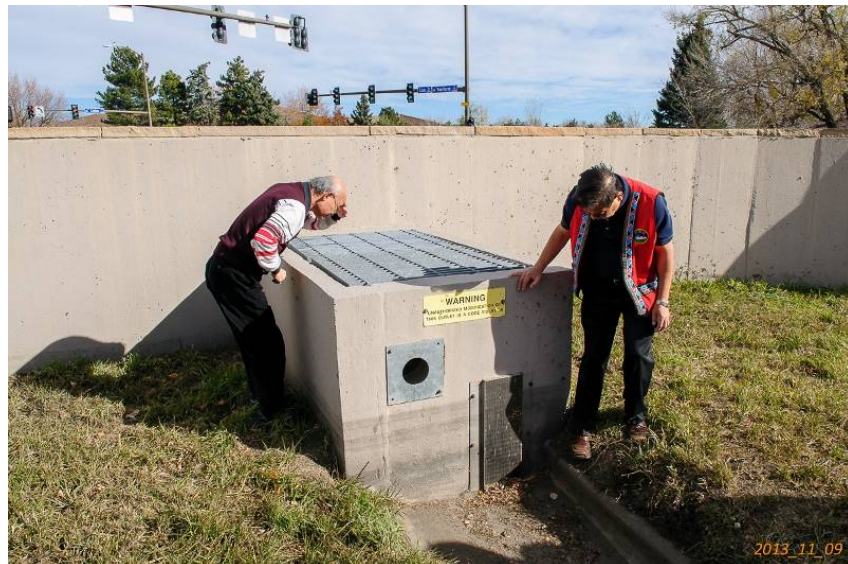
圖 4.43 都市滯洪池出口設計

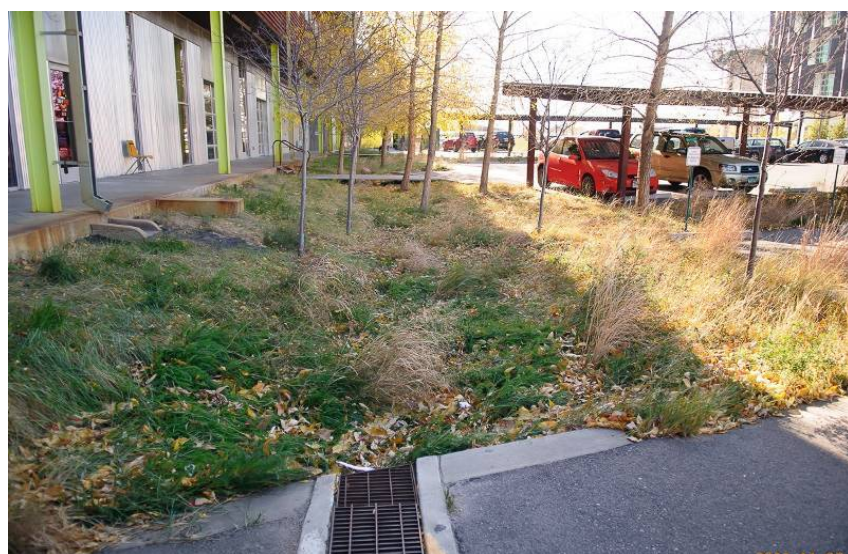
圖 4.44 LID 雨水花園設計(1)

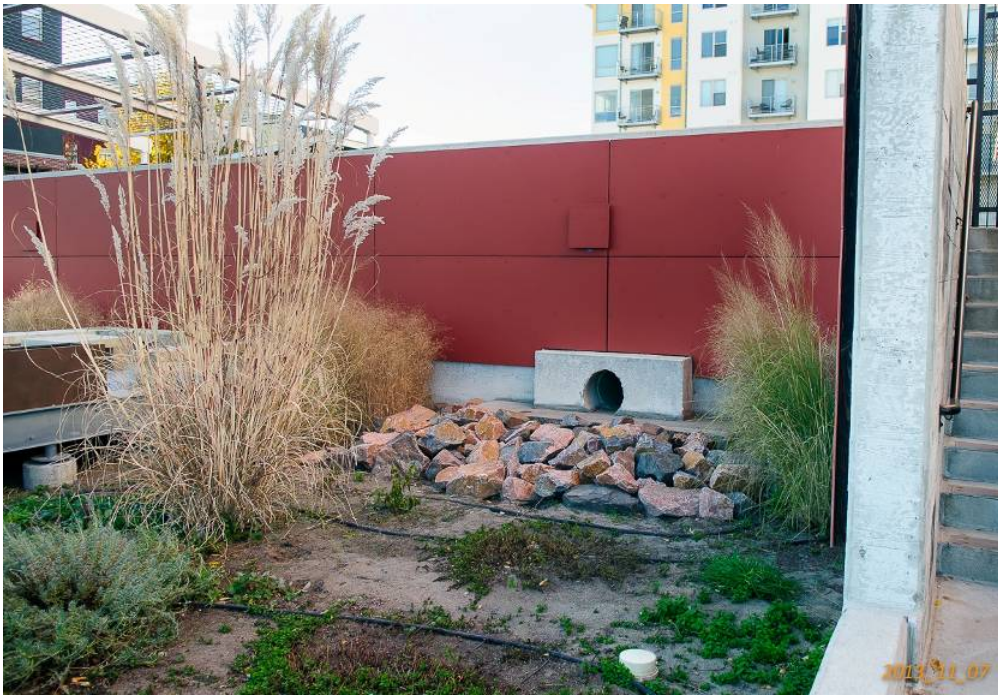
圖 4.45 LID 雨水花園設計(2)

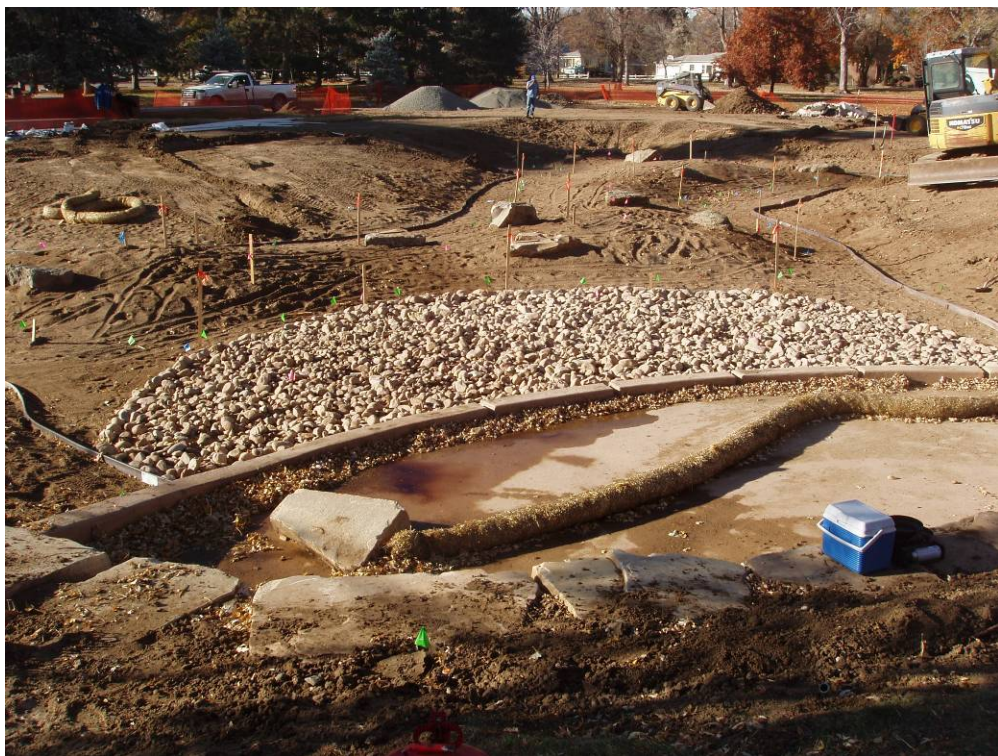
圖 4.46 LID 與公園設施結合施工

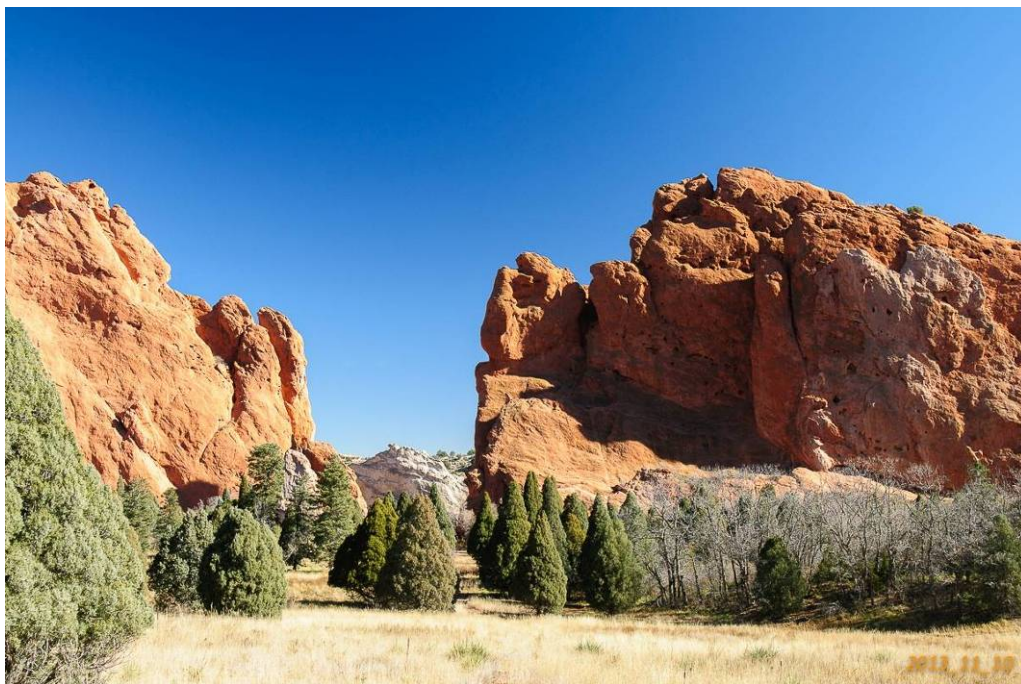
圖 4.47 Garden of the Gods 地質構造

11 月 10 日前往 Colorado Springs 附近的 Garden of the Gods 特殊地質構造場址參觀，Colorado Springs 與高雄市為姊妹市，因此區內飄揚著我國國旗。園區面積約 3300 英畝，遍佈的紅色砂岩形成於約 3 億 2 千萬年前，原本沉積在內陸淺海含大量鐵質的砂岩在 6 千萬年前隨著落磯山脈造山運動而隆起，經過長期強風暴雨侵蝕形成今日各種形狀的奇岩異石。

依所發掘之化石予以還原與推估，園區管理單位模擬當地 3 億年前、1 億 5 千萬年前、1 億年前、8 千萬年前、2 千 5 百萬年前之情況，製做地質剖面說明，並將名稱、解說及岩石實物現場陳列對照，讓參觀與學習者可以清楚了解此處地質與地理發展情形。現場目視所及，區內出露岩層屬於沉積岩，並以砂岩為主，富含鐵質，故呈現深紅色，砂岩組成顆粒有粗細兩種，粗細砂岩間層次分明，交錯層理顯著，顯見當時沉積環境之激烈變化。部分強度較低之岩層在歷經冰河時期侵蝕以及風吹、雨淋及凍融等作用，逐漸被侵蝕，最終形成現在所見的奇特景觀。
