# 福島第一原子力発電所における 汚染水対策について

2014年1月  
東京電力株式会社

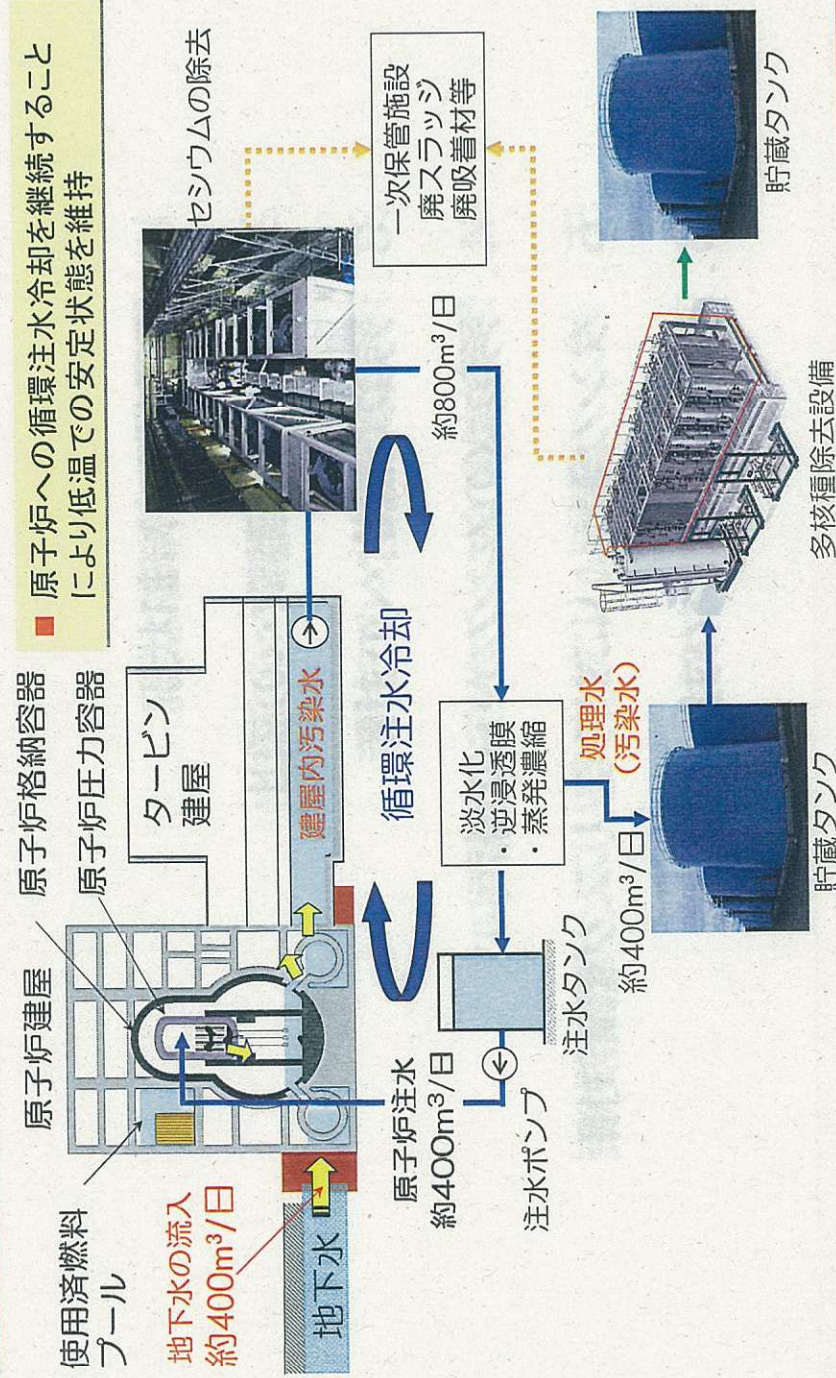
### 1. 原子炉の冷却状況 循環注水冷却

■ 原子炉への循環注水冷却を継続することにより低温での安定状態を維持

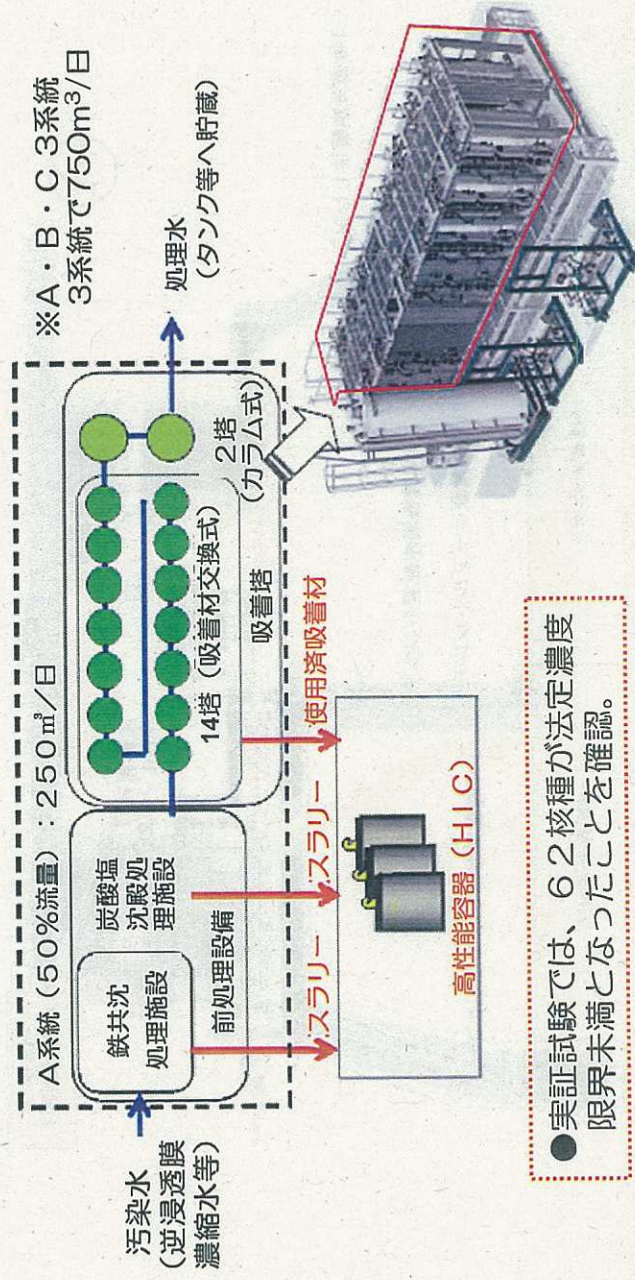
## 1. 原子炉の冷却状況 多核種除去装置

- 汚染水中の放射性物質（トリチウム除く）を除去。
- 放射性物質を含む水を用いた試験を実施中。

- 実証試験では、62核種が法定濃度限界未達となったことを確認。

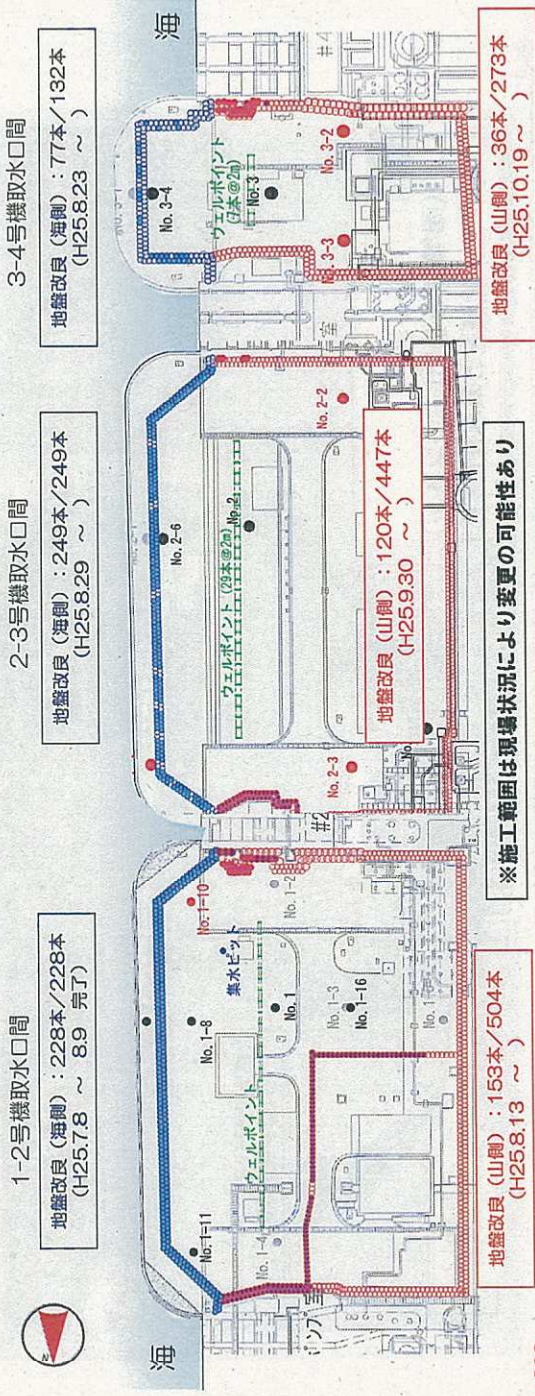
地盤改良工事進捗状況 (平成25年12月16日現在)

#### 対策① 港湾への流出防止

汚染エリアの地盤改良・地下水くみ上げ・地表舗装【漏らさない】【近づけない】

- 薬液注入による地盤改良を実施し汚染している地下水の流出を抑制  
(地盤改良は1/2号機間:7月8日～、2/3号機間:8月29日～、3/4号機間:8月23日～開始し、継続実施中)
- 地盤改良し、ポンプで地下水を汲み上げる
- 雨水の浸透抑制のため、地表面をアスファルト等で舗装

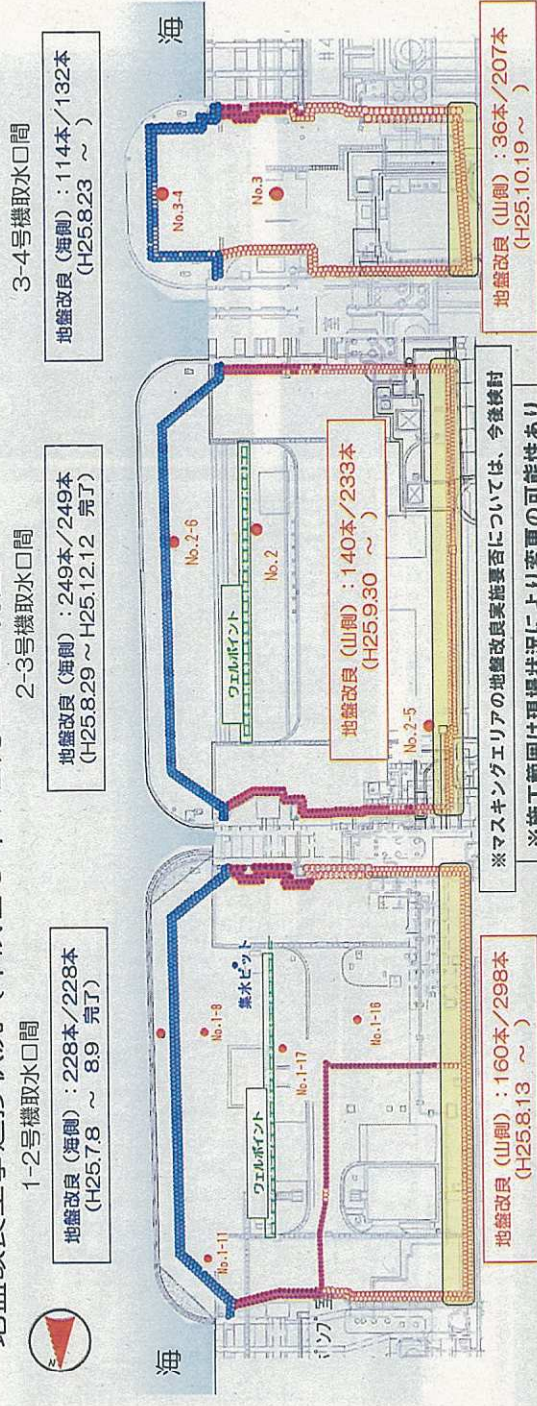
地盤改良工事進捗状況 (平成25年12月27日現在)

#### 対策① 港湾への流出防止

汚染エリアの地盤改良・地下水くみ上げ・地表舗装【漏らさない】【近づけない】

- 薬液注入による地盤改良を実施し汚染している地下水の流出を抑制  
(地盤改良は1/2号機間:7月8日～、2/3号機間:8月29日～、3/4号機間:8月23日～開始し、継続実施中)
- 地盤改良し、ポンプで地下水を汲み上げる
- 雨水の浸透抑制のため、地表面をアスファルト等で舗装

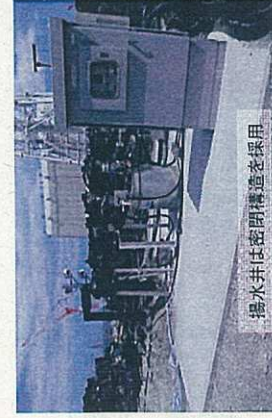
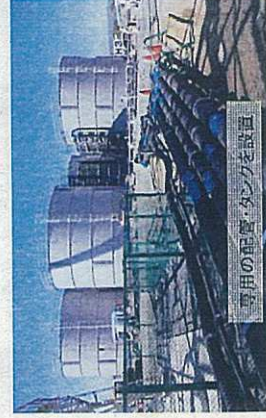
＜設備概要＞

#### 建屋山側の地下水くみ上げ(地下水バイパス)【近づけない】

- 山側から流れしてきた地下水を、建屋の上流で揚水・バイパスすることで建屋内への地下水流入量を減らす
- 揚水井から汲み上げた地下水の水质確認、ならびにその水を貯蔵する一時貯留タンクの水质確認を実施するも、いずれも検出限界値未満または十分に低いことを確認

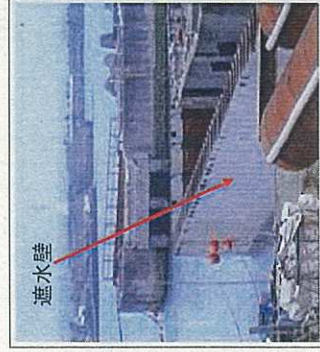
#### 対策① 海洋流出の阻止……海側遮水壁の設置【漏らさない】

- 建屋の海側に遮水壁を設置し、護岸からの地下水流出を抑制
- 現在2号機取水路付近まで設置完了
- 来年9月完成予定

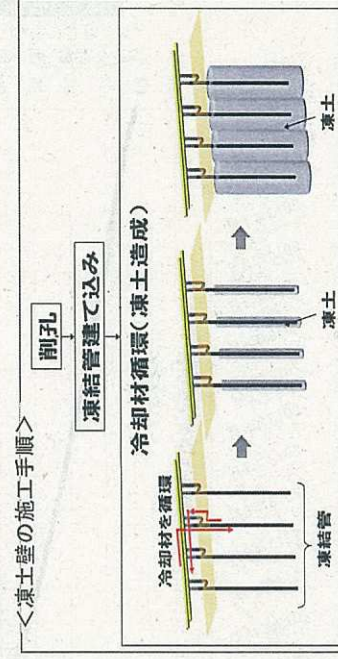
#### 対策② 汚染水増加抑制・港湾流出の防止……陸側遮水壁の設置【近づけない】【漏らさない】

- 建屋の山側に遮水壁を設置し、建屋内への地下水流入による汚染水増加を抑制  
(今年度末迄に「フィージビリティ・スタディ」を実施。2015年度上期の運用開始を目指す)  
[経済産業省補助事業]

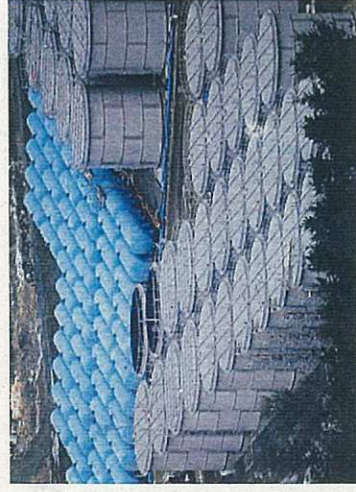
- 総貯蔵容量は約41万m<sup>3</sup>
- 総貯蔵量は約35万m<sup>3</sup>
- 80万m<sup>3</sup>までの増設計画

鋼製筒型タンク

鋼製筒型タンク  
(フランジ接続)

鋼製筒型タンク  
(溶接)

鋼製横置きタンク

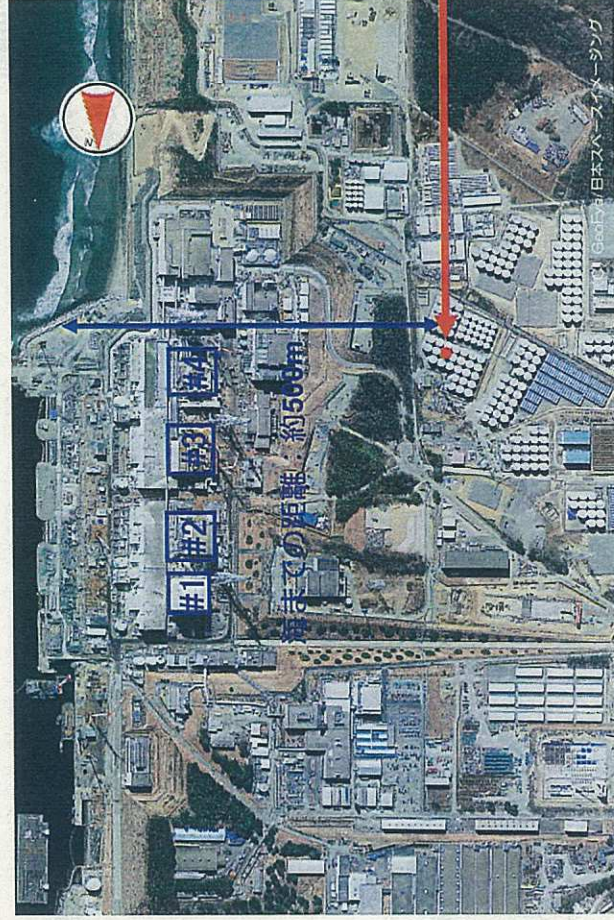
漏えいした  
No.5タンク

#### 4. 汚染水のタンクからの漏えい 漏えい発生場所

- 8月19日 コンクリート基礎、堰ドレン弁外側2箇所にも水漏れ発見
- 8月20日 No.5タンクの約3mの水位低下を確認
- 水位低下分の水量は約300m<sup>3</sup>
- 堰内の水の回収と汚染土壌の回収を実施し、広がりの範囲を調査

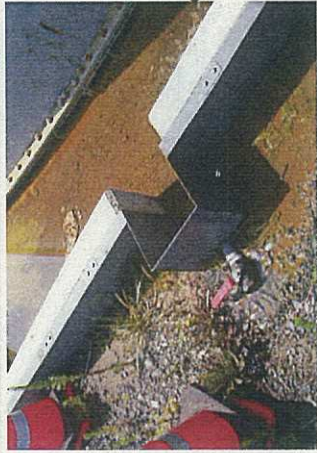
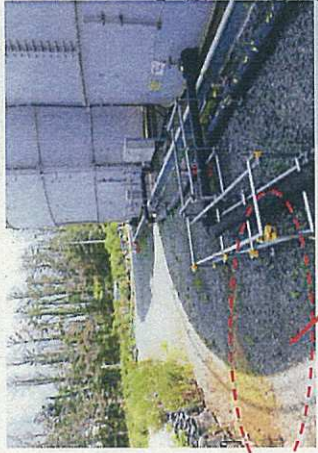
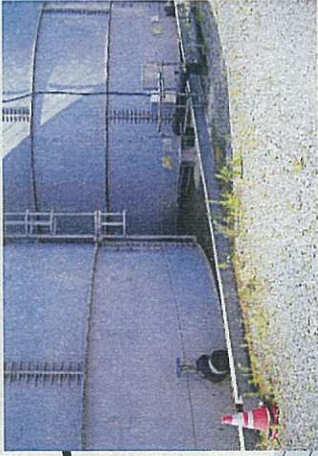
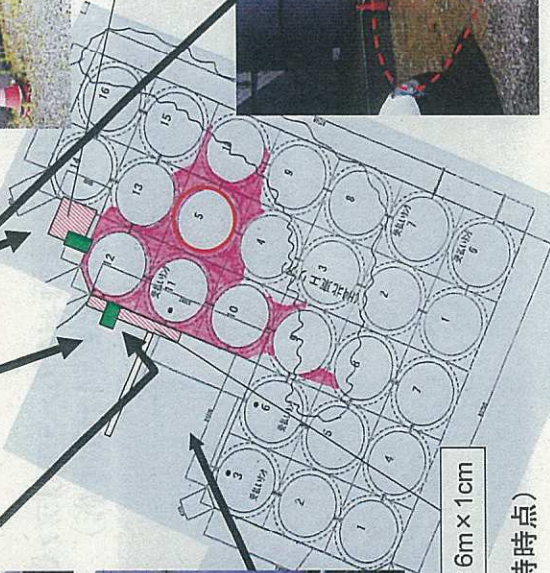
水の流れ痕

約0.5m×6m×1cm

約3m×3m×1cm

水たまり

■ : 水たまりエリア (8月19日16時時点)

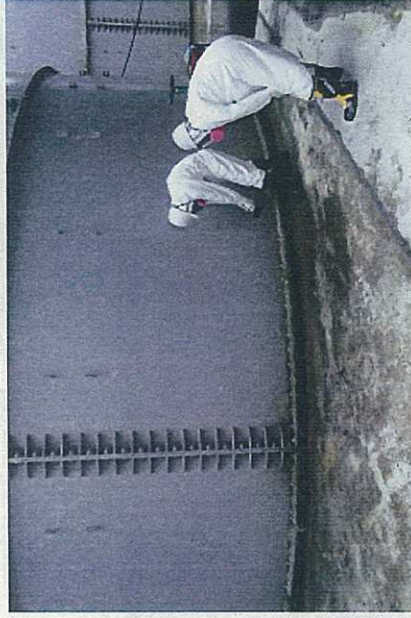
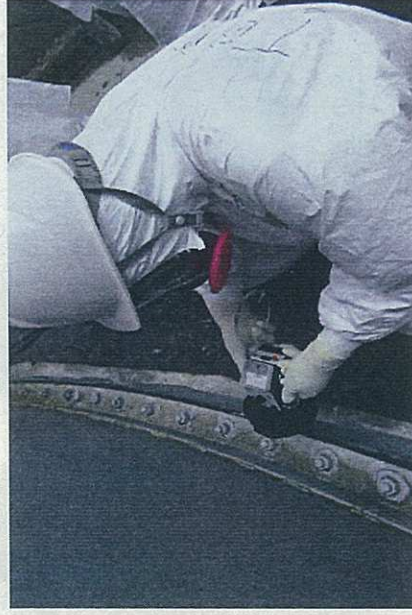
- パトロール要員および頻度を増加(4回/日、延べ120人/日)
- パトロール項目の明確化(目視確認、線量測定及び水位測定)
- 各タンクの状態確認を十分に実施できる時間を確保
- パトロール時の記録方法を見直すことにより、判断に資する知見の蓄積

福島第一原子力発電所 H4タンクエアリアパトロールの様子  
(2013年9月12日撮影)

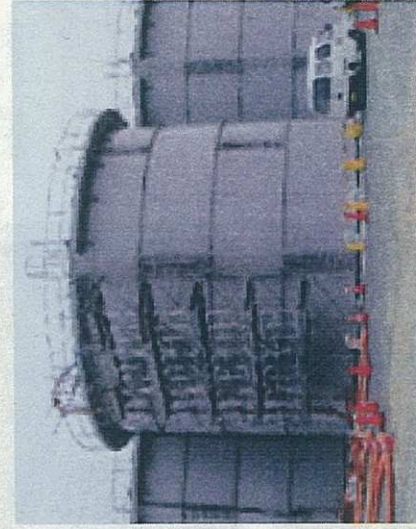
- H27年度中を目標にフランジ型タンクや横置きタンクは信頼性の高い溶接型タンクへリプレイス
- タンクは設計・建設を含めて品質管理を徹底

鋼製円筒型タンク  
(フランジ接合)

リプレイス

鋼製円筒型タンク  
(溶接)
