報 告 書 名 稱
102 年赴日考察海岸侵蝕管理報告

研提人單位：經濟部水利署第二河川局 吳益裕副局長
經濟部水利署河川海岸組 張百欣正工程司

報告日期：民國 103 年 3 月 1 日

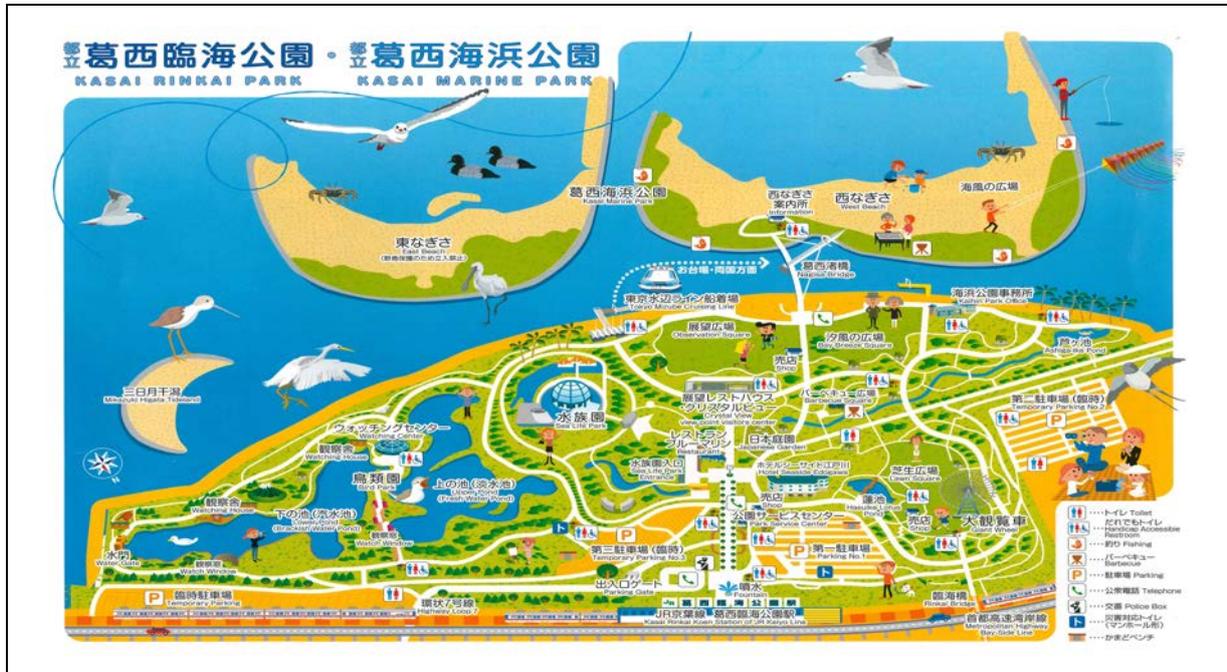
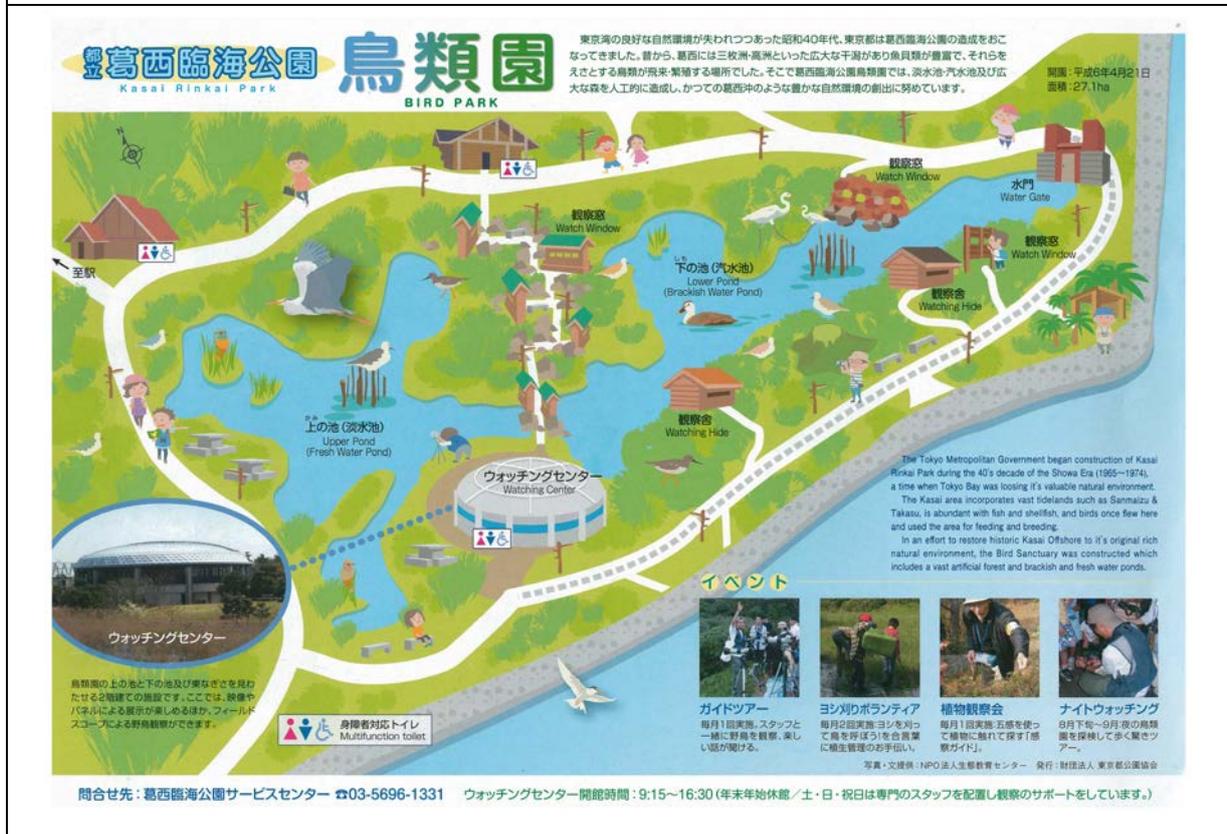
圖 1 日本東京灣葛西臨海公園平面示意圖

另東側沙洲則構建為鳥類保護區，可以在離岸的淺水處看到虎魚和海鳥。由於市中心距離這裡較近，不僅可以乘坐 JR，還可以從乘搭由兩國開出的東京 Waterside 線(水上巴士)，由本次參訪發現，當初設計的水利工程師已充份調查地形地勢及潮汐等資料，並利用海岸數值分析及計算漲退潮之處，於漲潮時鳥兒會飛入人工鳥類保護區，非經許可人們是不可前往的，於退潮時鳥兒會停靠沙洲休憩覓食，禁止人類前往，已為人類與鳥類共存最佳環境，並打造出鳥類生態奇景，相當值得我國學習。其日本東京灣葛西臨海公園平面示意圖，如圖 1 所示。其葛西臨海公園內相關設施介紹照片，分別如照片 1~照片 10 所示。

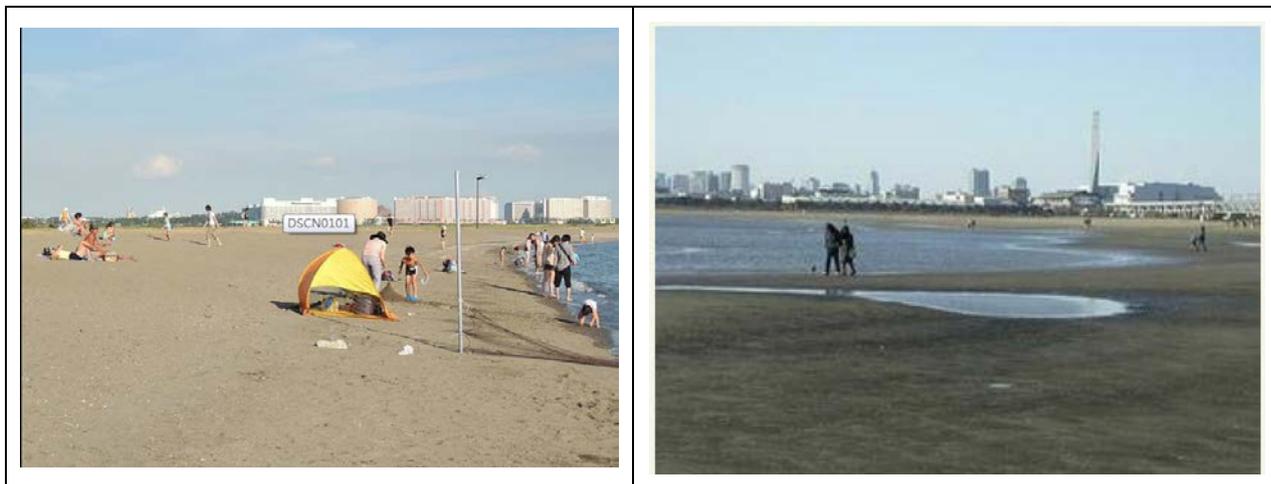
照片 4 葛西臨海公園人工養灘照片

鳥棲息，並同時打造人工養灘，讓東京葛西臨海公園成為一處以“植物、水、人及鳥和諧相處”為主題的人造海濱生態公園，從現在追尋 30 年前，在高度發展人口密度極高的東京，政治人物能這樣的智慧，決定這片遺留的生態痕跡，彌足珍貴，更值得台灣深入學習及效法。

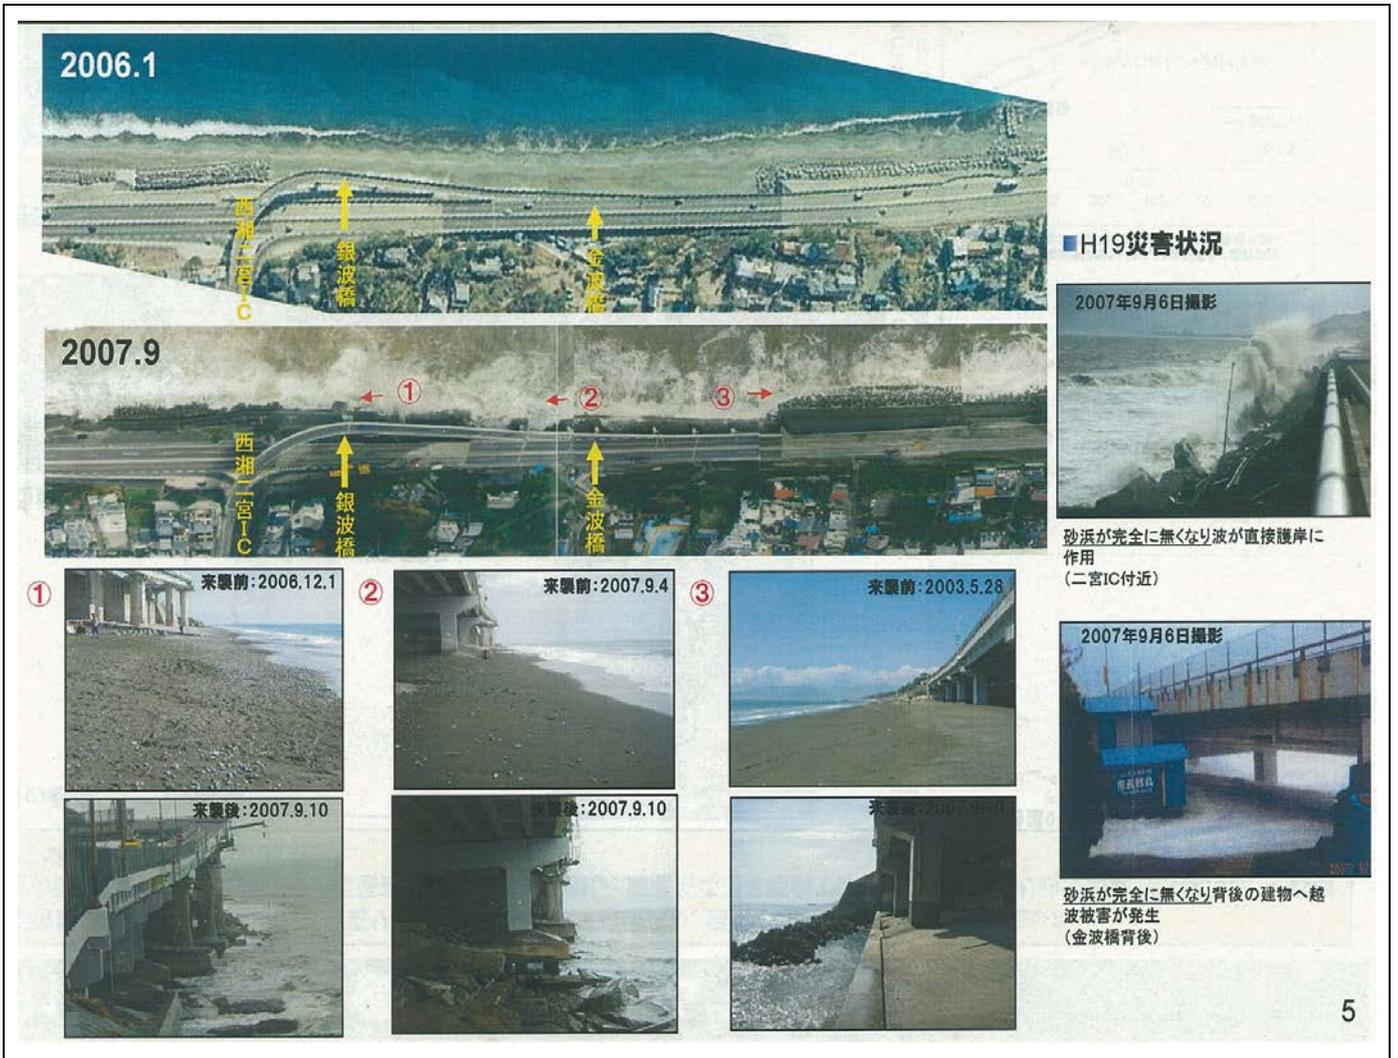
照片 13 西湘海岸於 2007 年遭受颱風 17 號來襲前、後現況照片

會中簡報說明了二宮町西湘海岸於 2007 年遭受颱風 17 號來襲，於國府新宿至二宮町間造成海岸線大量侵蝕，砂灘流失，分別如照片 14 及 15 所示，須進行人工養灘，神奈川縣土整備局河川下水道部砂防海岸企畫課，據以蒐集西湘海岸線(含大磯港、葛川、國府新宿、二宮、中和村及川森戶川)海底地形，潮汐(最大暴潮位)變化、高波浪時海底谷土砂流失及自 1947 年至 2007 年 5 月長期海岸侵蝕的變化，經估算大磯港至二宮間海岸約流失 160 萬立方米(約 2.7 萬 m^3 /yr)，國府新宿以西的海底谷土砂流失量約 50 萬立方米，造成每年海岸線持續後退，故研提『神奈川縣相模灣沿岸侵蝕對策計畫報告』，如圖 3 所示。

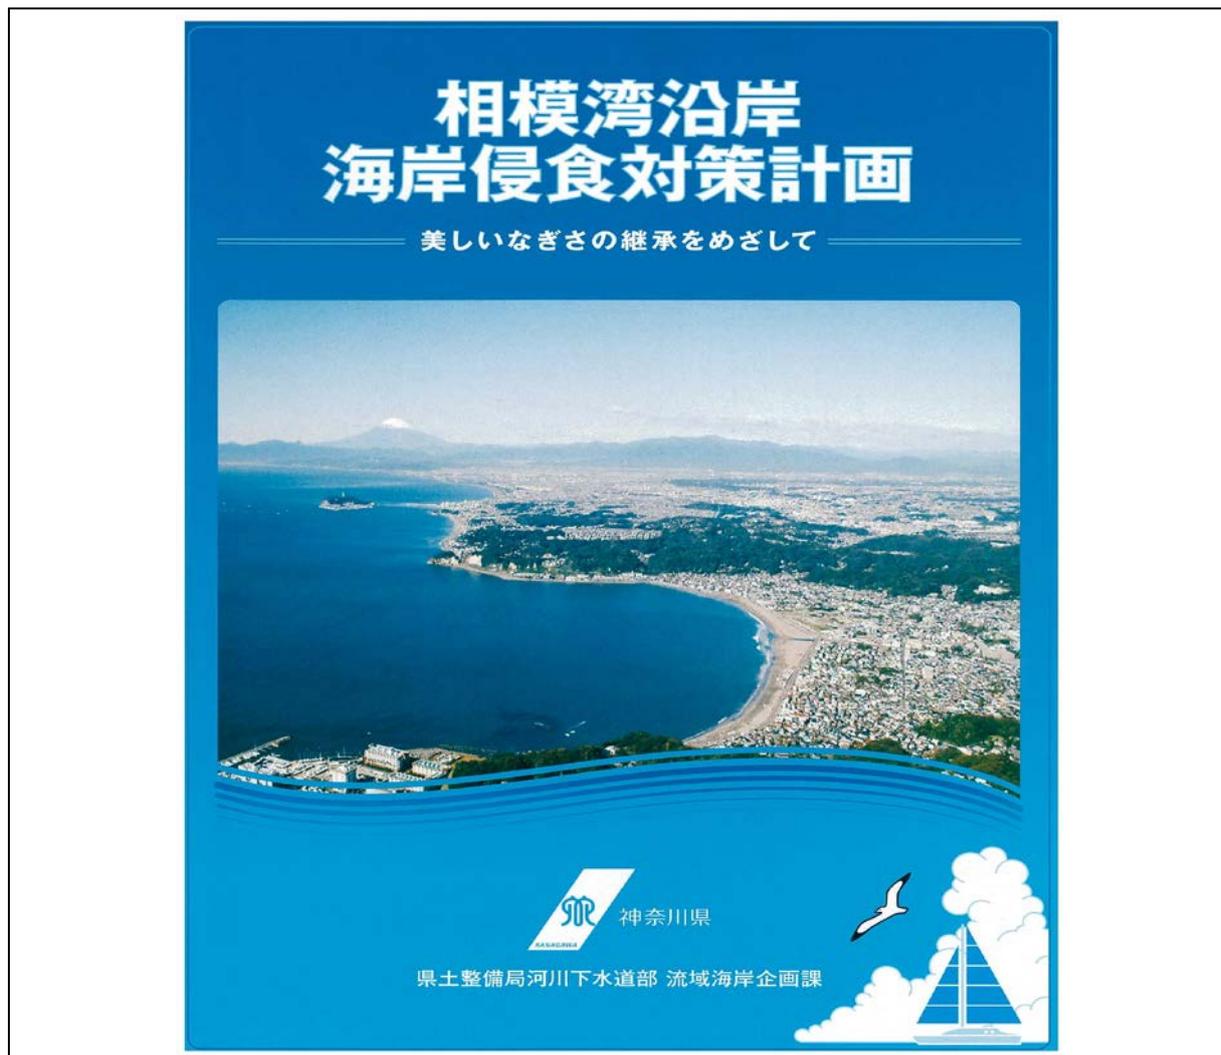
圖 3 神奈川縣相模灣沿岸侵蝕對策計畫報告

上午進行拜會過程中，日方主要簡介說明在研提「神奈川縣相模灣沿岸侵蝕對策計畫報告」前，曾召開西湘海岸保全對策檢討委員會，其成員包含有財團法人土木研究所、東京大學工學系教授、橫濱大學教授、橫須賀市自然人文博物館館長、國土交通省國土技術政策總合研究所、東京海洋大學海洋科學部教授、大磯町副町長、大磯町區長、大磯町議會代表、大磯町漁業協會會長、二宮町漁業協會會長、二宮町漁觀光協會監事、二宮町副町長、國土交通省關東地方整備局河川部河川設計課長、國土交通省關東地方整備局河川事務所長、神奈川縣縣土整備部砂防海岸課長及神奈川縣縣土整備部平塚土木事務所長

等人，本次廣邀各界召開會議以研訂二宮町沿海岸侵蝕對策，可概分為下列幾項重點：

1. 確立西湘海岸的特徵與保全對策的經緯度範圍。
2. 全面檢視保全的目標、方針的重點。
3. 現況侵蝕的實態整理及研提保全對策的課題。
4. 侵蝕機構的分析，保全對策的方法及立案。
5. 海岸保全對策，係以人工養灘為主體。
6. 鄰近西湘公路沖毀後已復原(如照片 15 所示)，養灘長度可達 350 米。
7. 人工養灘材料來源補充，係採用鄰近酒勾川天然的砂礫。
8. 養灘材料由酒勾川流出入河口段，配合有腳式離岸堤新工法可抑制漂砂成形。

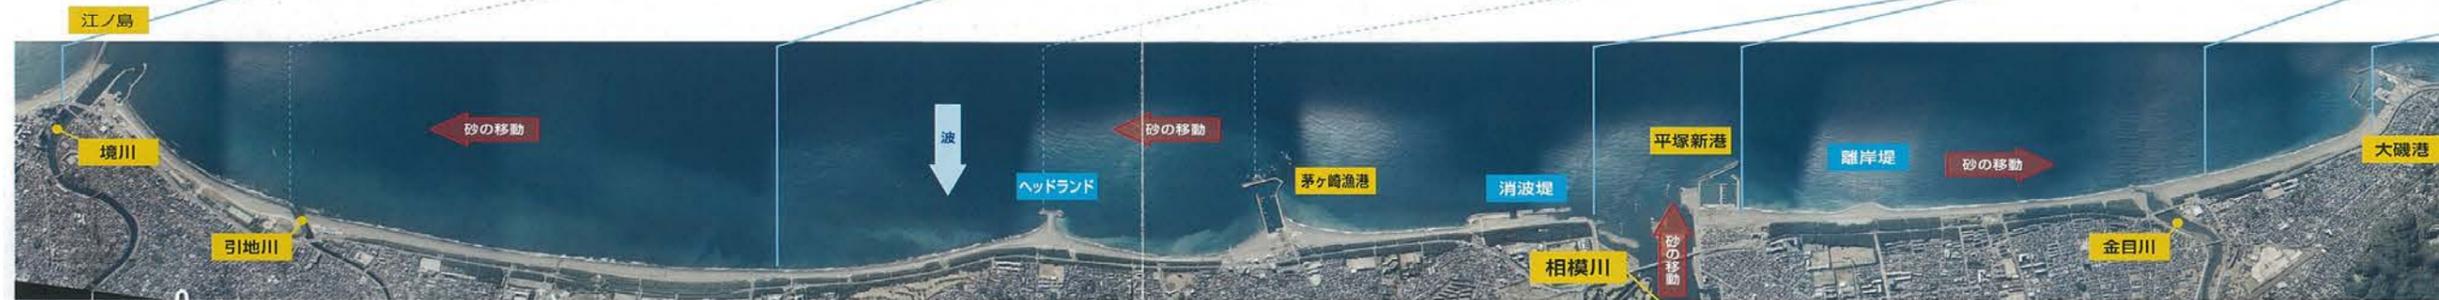
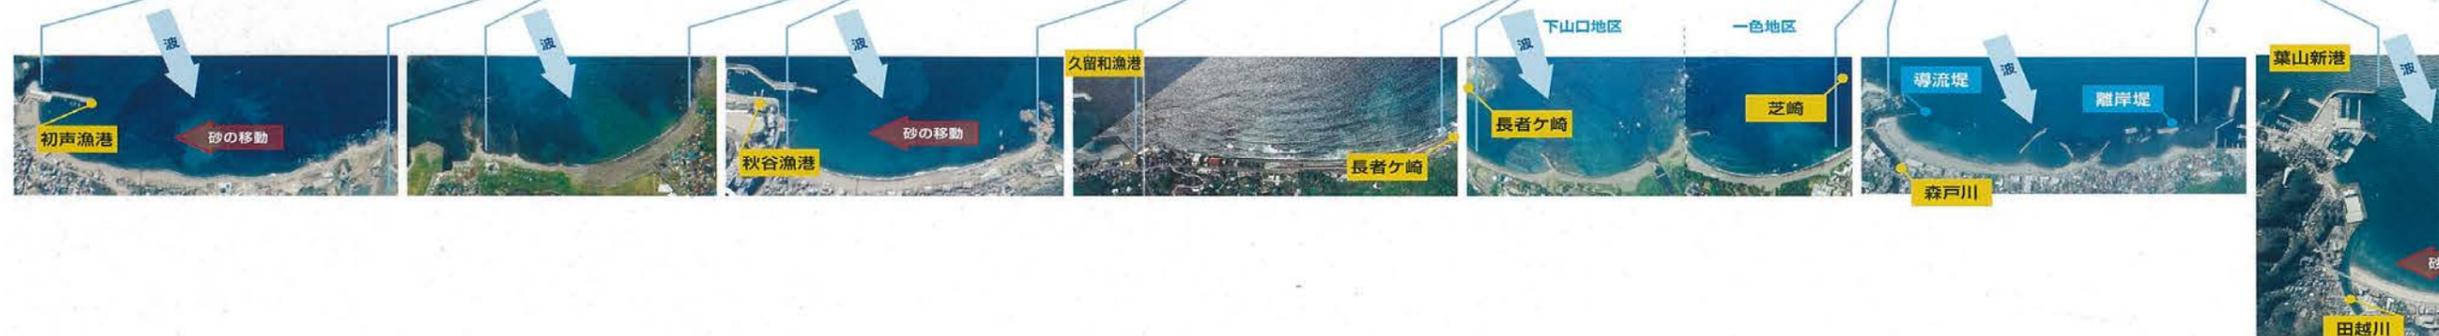
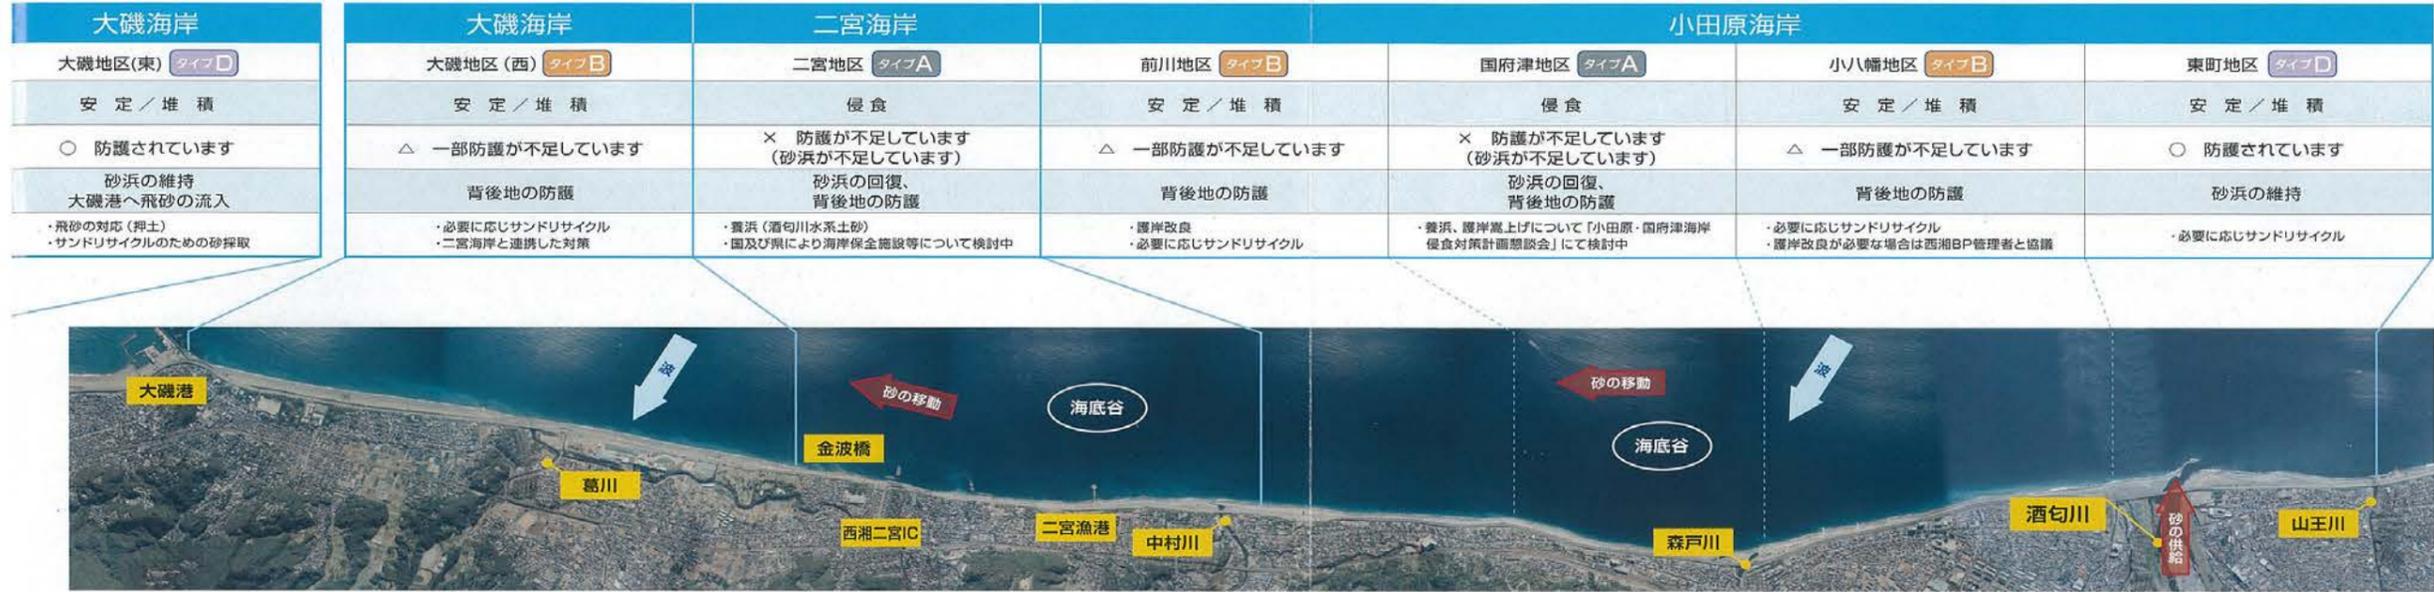
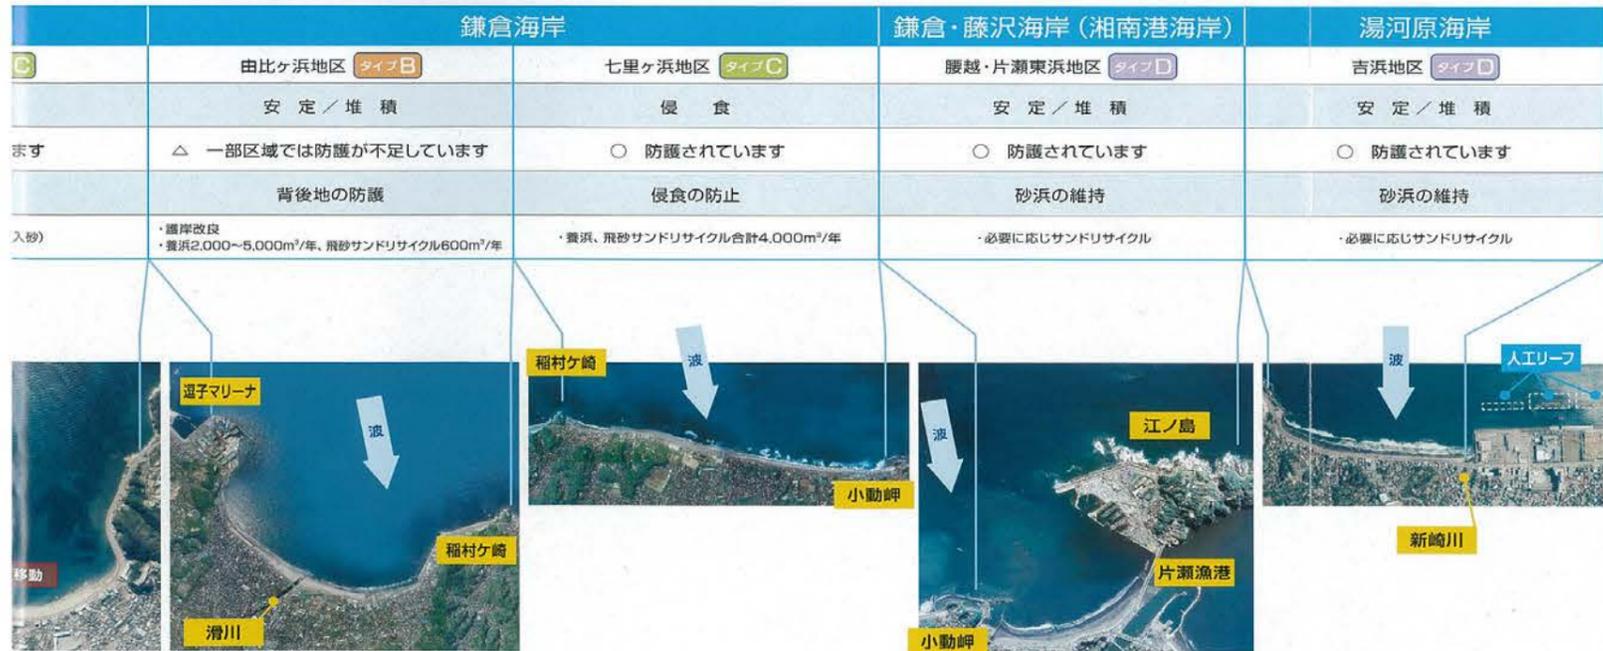
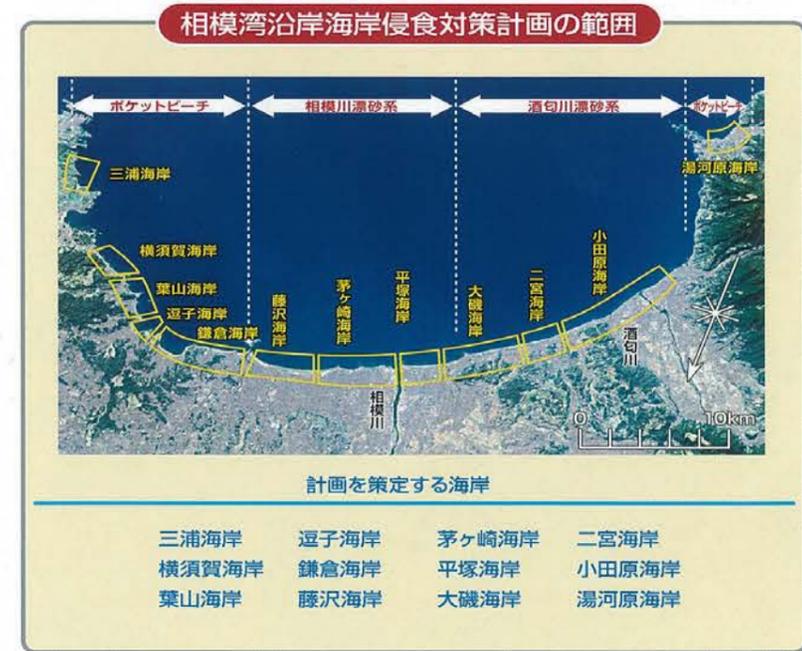
圖 5 神奈川県相模灘各海岸侵蝕対策計画圖(1/2)

依據『神奈川縣相模灣沿岸侵蝕對策計畫報告』中，可分成 A、B、C 及 D 四種保全方法，分別如圖 5 神奈川縣相模灘各海岸侵蝕對策計畫圖(1/2)及圖(2/2)所示；圖中 A 為計畫的養灘，主要讓砂灘回復，B 為改良既設的護岸現地砂灘保全，C 為維持養灘防止海岸侵蝕，D 為以酒勾川供給土砂來源、以形成海岸。預計保全 12 海岸，分別為三浦海岸、橫須賀海岸、葉子海岸、逗子海岸、鎌倉海岸、藤沢海岸、茅崎海岸、平塚海岸、大磯海岸、二宮海岸、小田原海岸及湯河原海岸。

藤沢海岸、茅ヶ崎海岸、平塚海岸、大磯海岸（相模川漂砂系：主に相模川からの供給土砂により形成された海岸）

三浦海岸、横須賀三浦海岸、横須賀海岸、葉山海岸、逗子海岸、鎌倉海岸、鎌倉・藤沢海岸（湘南港海岸）、湯河原海岸 [ポケットビーチ：岬と岬に区切られ、ポケットのような海岸地形となっている海岸]

大磯海岸、二宮海岸、小田原海岸（酒匂川漂砂系：主に酒匂川からの供給土砂により形成された海岸）

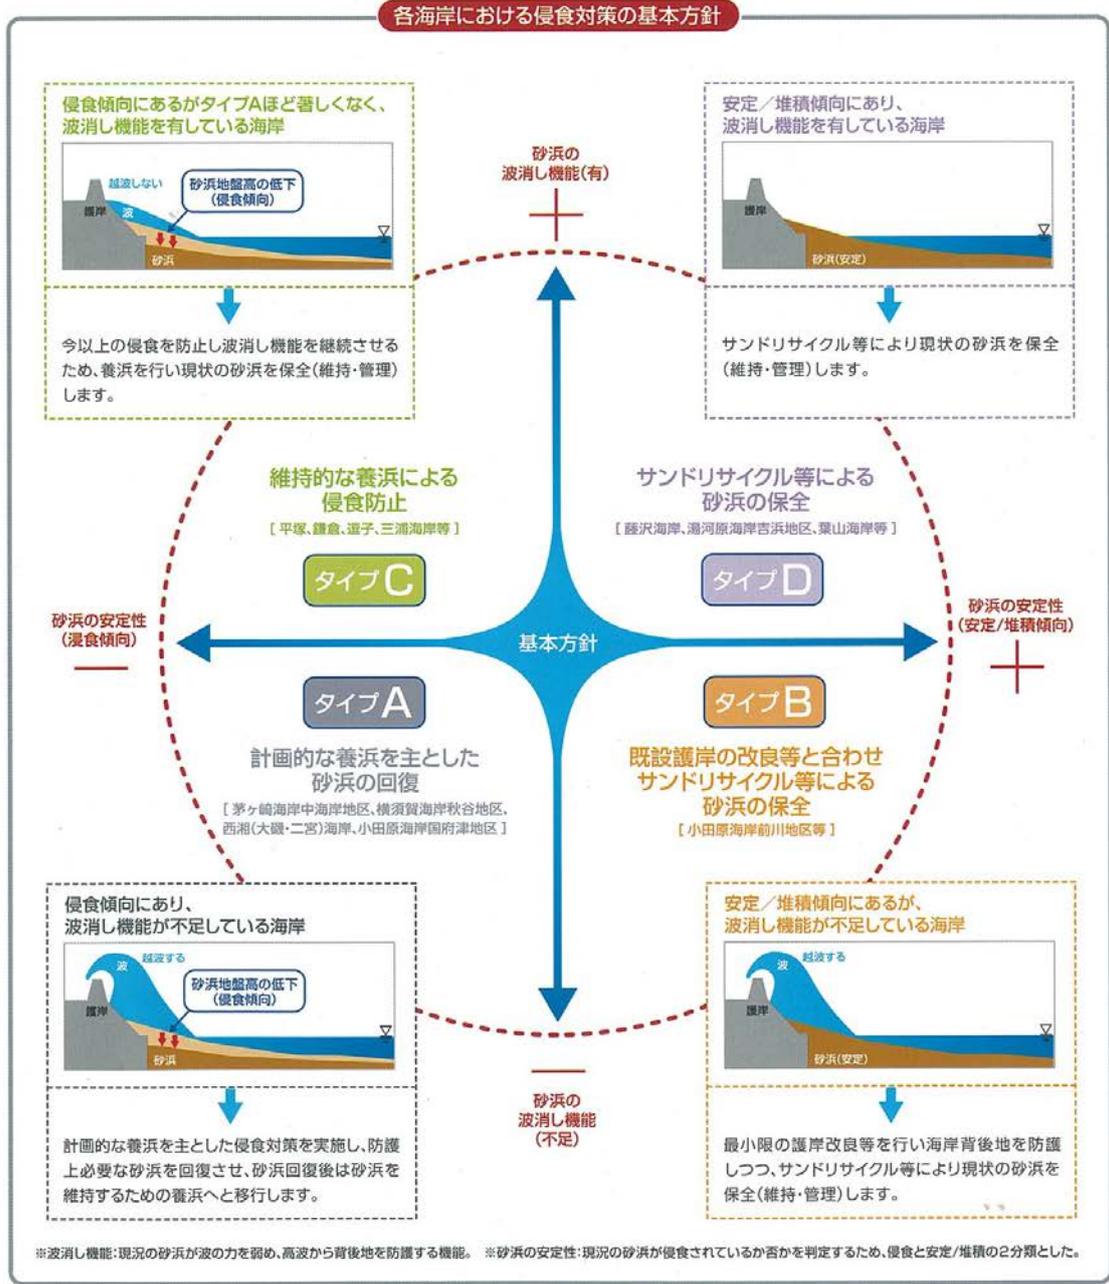
圖 6 相模灘砂灘回復、保全及整體方向性與基本方針圖

神奈川縣土整備局河川下水道部砂防海岸課為了確認砂灘回復及保全，並同時擬定整體的方向性及基本方針，如圖 6 所示。基本方針可概分為，砂灘波消機能不足及充足；及砂灘安定性(侵蝕傾向及堆積傾向)，依據此侵蝕對策之基本方針，橫須賀海岸秋谷地區的養灘狀況，養灘前 2007 年 1 月及養灘後 2010 年 10 月之對應照片，如圖 6 所示，已得到現地驗證。

砂浜回復・保全の方向性、基本方針

横須賀海岸 秋谷地区の状況

養浜着工前
2007年1月

2010年10月

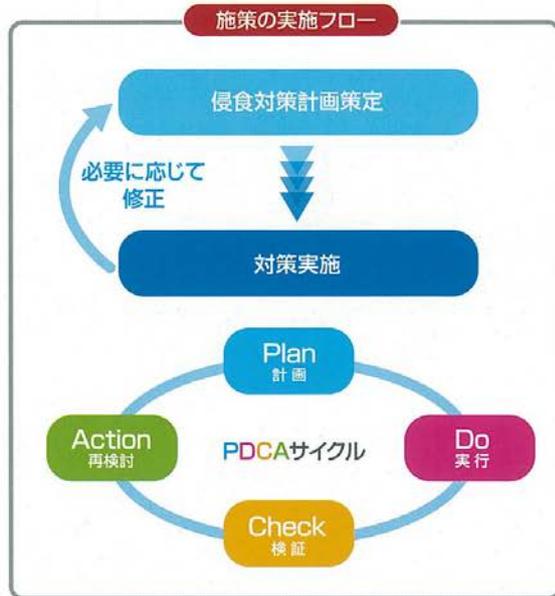
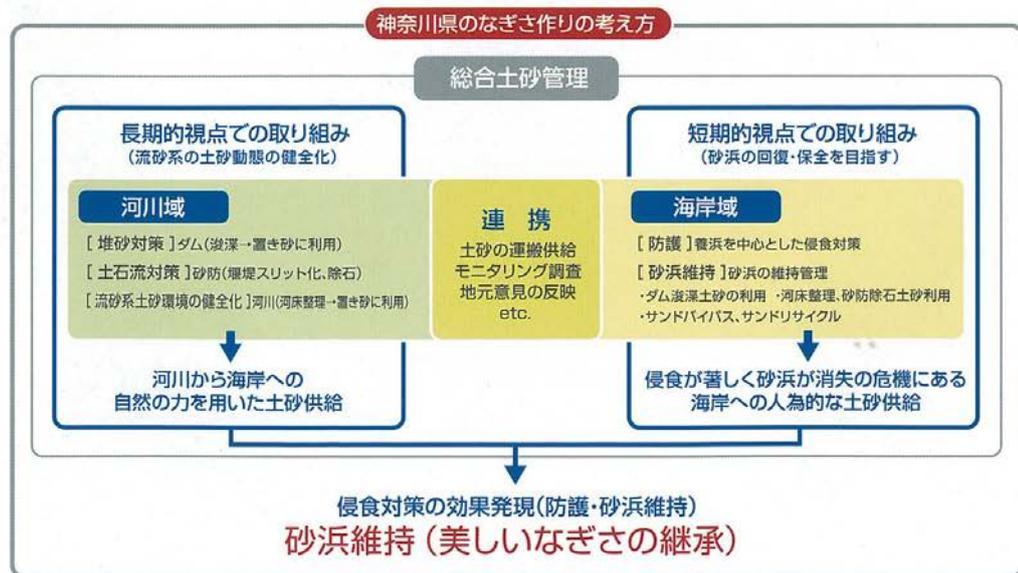
図7 神奈川県相模灘各海岸砂浜回復・保全総合土砂管理図

整體實施方法係先擬定侵蝕對策，再促使對策實施，必要時再回歸修正侵蝕政策，其相模灣沿岸海岸侵蝕對策之基本架構為 Plan(計畫)→ Do(執行)→ Check(檢驗) → Action(再檢討)，依據現場砂灘變遷做適切的總合土砂管理，長期的焦點為流域內土砂流動的健全，於河川域須重視堆砂對策(浚渫)、土石流對策(以堰堤砂防)及流域土砂環境的健全化(河床整理及砂礫充分利用)；短期的焦點為砂灘的回復及保全，防護(養灘中心侵蝕對策)，砂灘維持(砂灘維持管理，以浚渫土砂、河床整理及堰堤砂防之土砂充分利用)，最重要相模灣的砂灘回復及保全，係將河川域及海岸域串聯成一個總合土砂管理，將河川土砂供給海岸，以維持砂灘消失的危機。其神奈川縣相模灘各海岸砂灘回復、保全總合土砂管理圖，如圖 7 所示。其神奈川縣相模灘西湘公路下方人工養灘現況照片(1/2)、(2/2)及相模灘現場討論及二宮町人員合照，分別如照片 16 及 17 所示。

砂の流れや、砂浜の回復・保全の状況、周辺環境へ与える影響などをモニタリングによりチェックし、量や質の順応的管理のもと、PDCAサイクルにより、計画(Plan)、実行(Do)、検証(Check)、再検討(Action)を行い、適宜計画を見直し、砂浜の変化に応じた適切な管理を行っていきます。

砂浜回復・保全のための総合土砂管理

ダムや河川内の堆積土砂等を利用し、養浜を主体とした侵食対策により砂浜の回復・保全を目指す短期的な視点での取り組みと、流砂系の土砂動態の健全化を目指す長期的な視点での取り組みにより、砂浜の回復・保全を進めることとします。

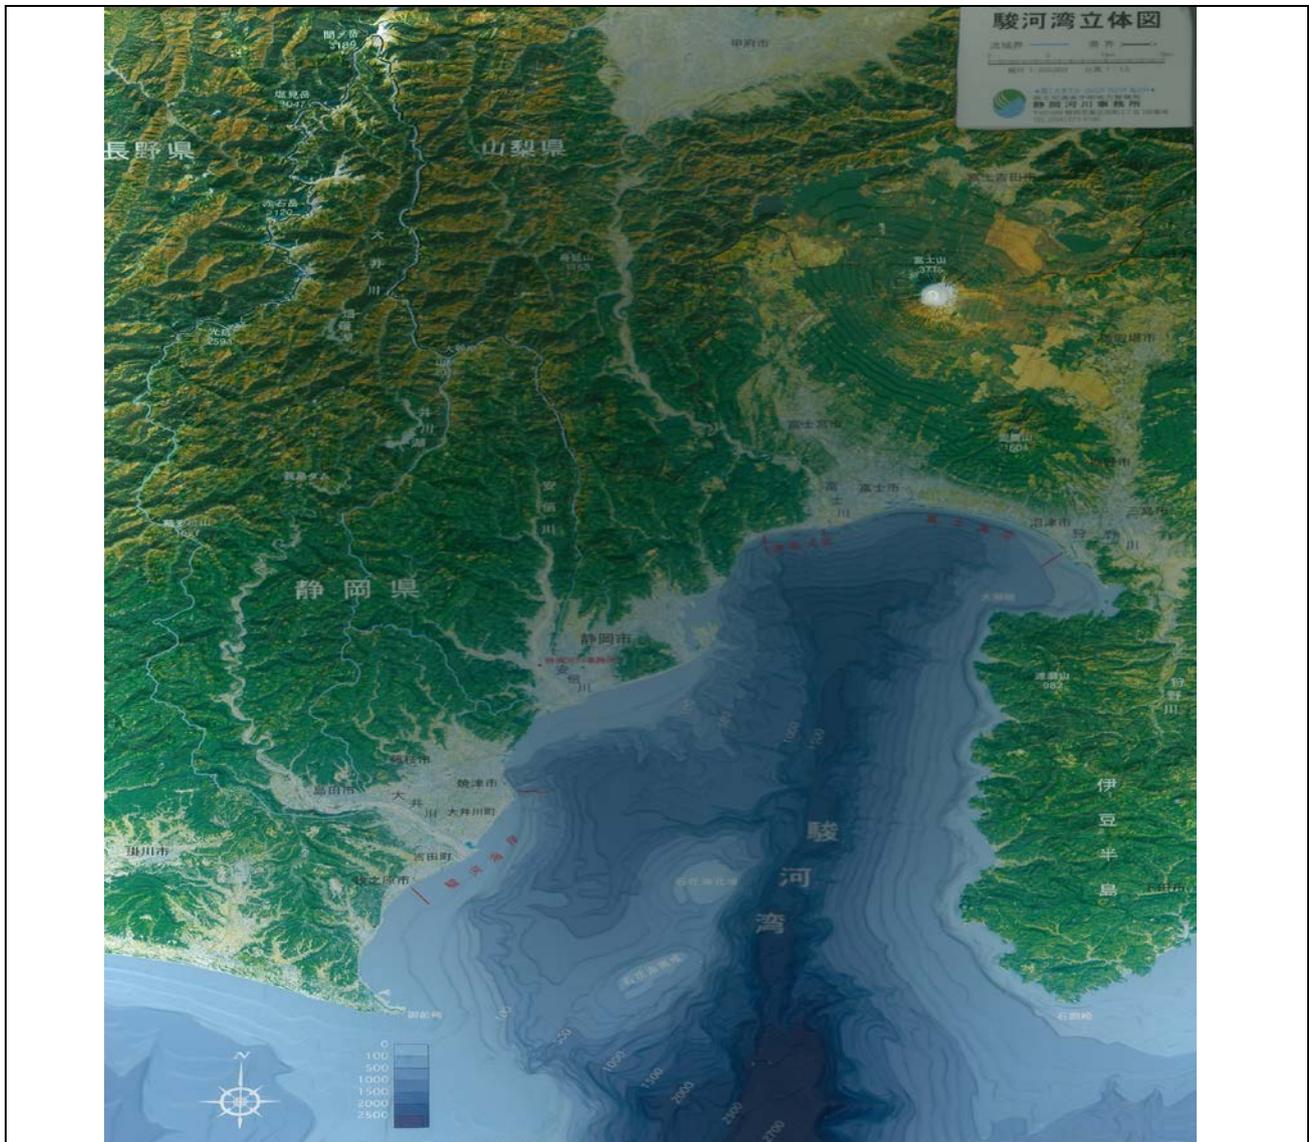
圖 8 靜岡縣駿河灣立體圖

靜岡縣是日本人口第十大的縣，位於本州中部，縣廳位於靜岡市，縣內有兩個政令指定都市（濱松市和靜岡市）。靜岡縣大致位於日本的中央部，面臨太平洋。東西長 155 公里、南北寬 118 公里，面積為 7,779 平方公里，靜岡縣東西方向呈長條形，沿遠州灘、駿河灣和相模灣伸展開，處於約 500 公里長的海岸線及富士山 3,776 米高的北部連綿山嶽地帶的環繞之中。發源於北部山區的幾條河川形成了富士川、安倍川、大井川和天龍川等，縱貫於縣內。其靜岡縣駿河灣立體圖，如照片 8 所示。

駿河灣(Suruga Bay)為全日本最深之海溝約 2500 米，位於海灣的中間，海底坡降相當陡峭，由西部駿河海岸、北部蒲原工區及富士海岸貫入駿河灣深溝底部可達 2700 米。

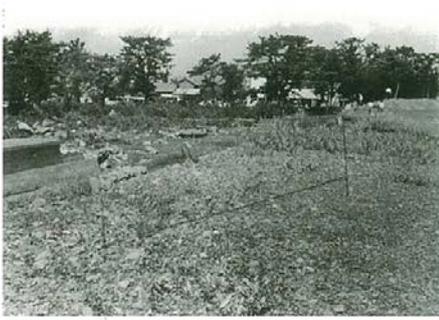
焼津市田尻地先

昭和41年9月、台風26号による堤防決壊と背後地

Seawall destroyed by Typhoon No.26
(September.1966.at Tajiri in Yaizu City)

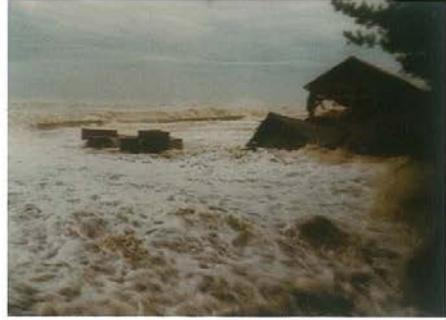
旧大井川町藤守地先※

昭和54年10月、台風20号の高波により、浸水した家屋

Living house destroyed by the storm surge
(October.1979.at Fujimori in Oigawa Town)

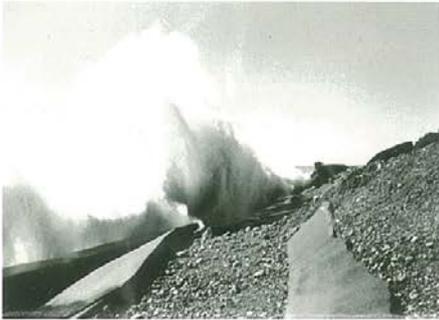
吉田町川尻地先

昭和47年7月、台風9号による波の堤防打上げ状況

Waves dashing into the seawall
(July.1972.at Kawajiri in Yoshida Town)

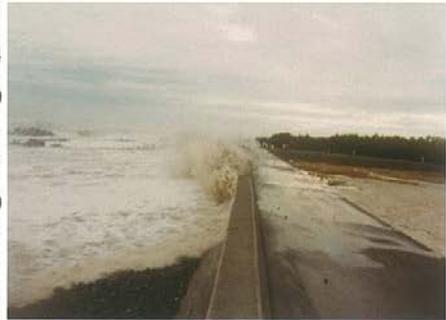
旧大井川町藤守地先※

昭和54年10月、台風20号により消波堤をオーバーし、堤防を越波する状況

Waves dashing over the breakwater into the seawall
(October.1979.at Yoshinaga in Oigawa Town)

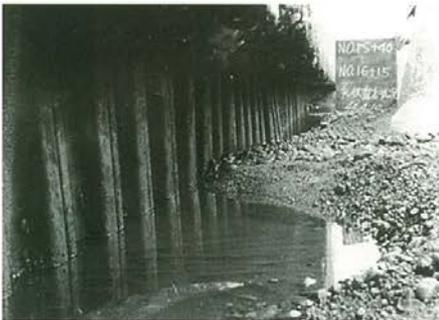
旧大井川町吉永地先※

前浜侵食による矢板基礎の露出状況 (撮影、昭和41年4月10日)

Seawall basement bared by beach erosion
(April.1969.at Yoshinaga in Oigawa Town)

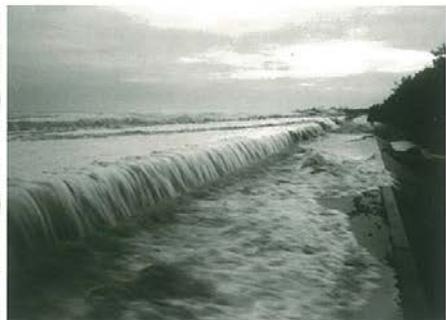
旧大井川町吉永地先※

昭和54年10月、台風20号により二線堤を乗り越え滝のように流れ落ちる高波

Waves overtopping the double seawalls like a waterfall
(October.1979.at Yoshinaga in Oigawa Town)

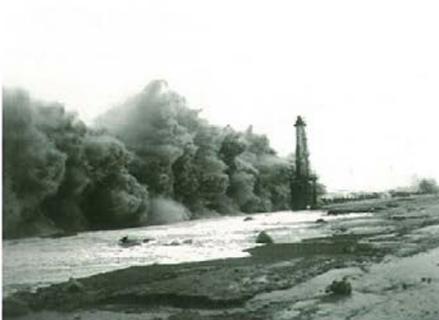
旧大井川町吉永地先※

昭和54年10月、台風20号の高波状況 (灯台の高さ10m)

Waves dashing over the seawall
(The hight of the lighthouse is 10m.)
(October.1979.at Yoshinaga in Oigawa Town)

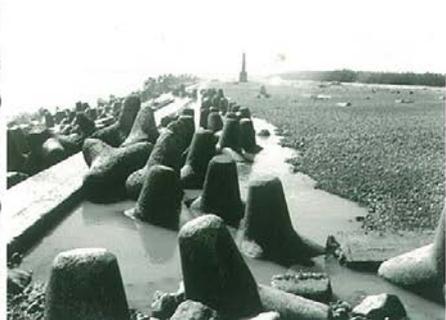
旧大井川町吉永地先※

昭和54年10月、台風20号により打ち上げられたブロック (ブロック重量5t、8t、12t)

Blocks carried up from the front by waves
(The weight of blocks is 5t.8t.or12t.)
(October.1979.at Yoshinaga in Oigawa Town)

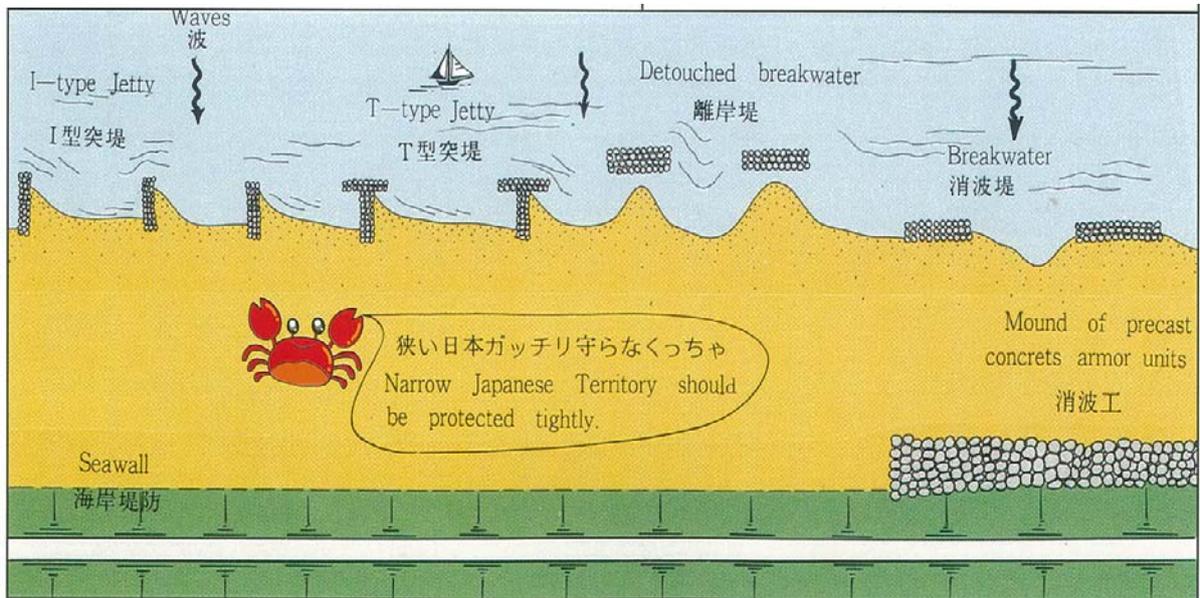
圖 9 駿河灣海岸線保護工示意圖

日本領土大都屬於島嶼型分布，狹長國土大多屬山地，人口分布聚集於平坦的海岸線旁，人們活動範疇均與海岸線移動有關，故國土交通省中部地方整備局靜岡河川事務所為保護國土，並減緩海岸線的侵蝕，特別研提三種保護海岸設施，如下說明：

1. 抵制高潮(Store surge)，波浪災害－採堤防、消波工、消波堤、離岸堤、突堤及養灘。
2. 抵制海嘯(Tsunami)－海岸堤防(Seawall)。
3. 國土侵蝕保護(Protection erosion)－海岸堤防、離岸堤、突堤及堤防。

其駿河灣海岸線保護工示意圖，如圖 9 所示。靜岡河川事務所蒐集清水港的平均滿潮位 T.P.+0.68 m、以往最大偏差 0.98 m，伊勢灣颱風侵蝕的資料及土木研究所模型試驗結果，據以擬定駿河灣計畫堤防高+6.20m(計畫潮位 1.66m+波浪高 4.05m+出水高 0.49 m)，其靜岡縣駿河灣海岸的堤防計畫設計一覽表，如表 3 所示。

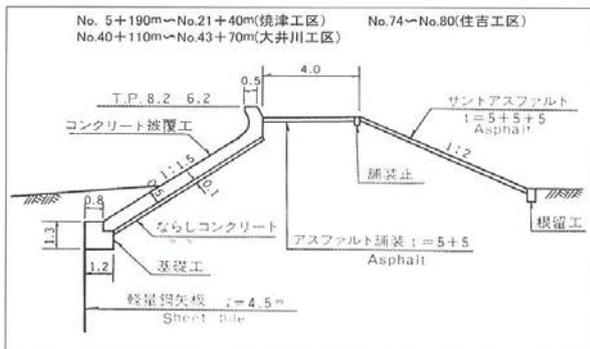
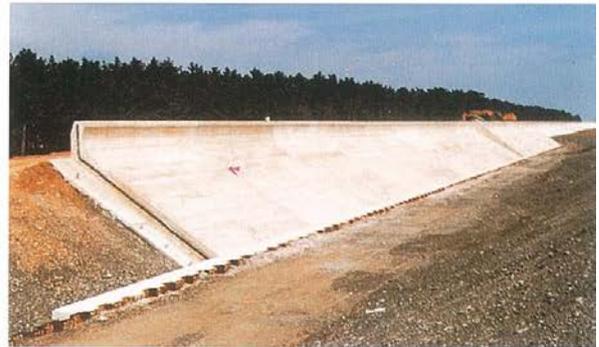
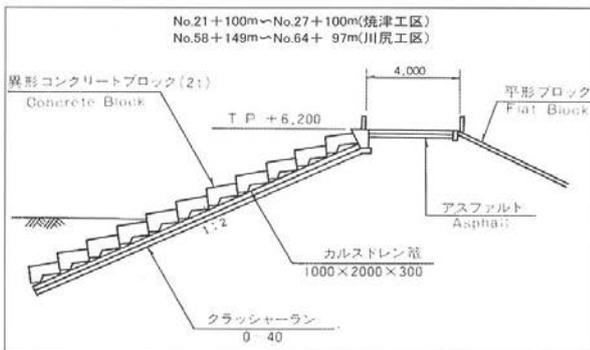
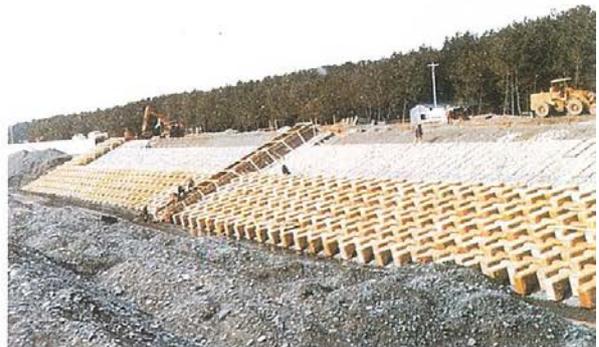
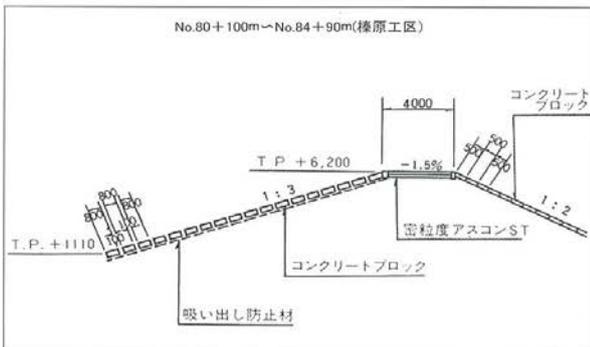
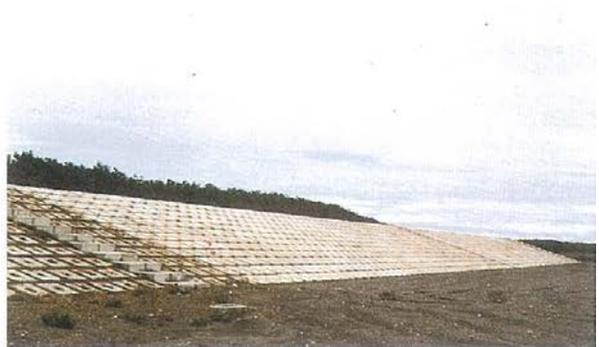
圖 10 駿河灣海岸(焼津工區、大井川工區及住吉工區)海堤工設計圖

駿河灣海岸線堤防保護工，大致依前堤坡 1:1.5, 1:1.2, 1:1.3 三種型態構築，如下所述：

第一種為前坡打坡面工 1:1.5 之 50 公分厚混凝土+配合拋物線型堤頂端收尾+底部打 1.3 米深純混凝土基礎+4 米堤寬+後堤坡以 1:2 鋪設瀝青混凝土(asphalt)以小基礎支撐。施設地點以燒津工區、大井川工區及住吉工區以主。

第二種為前坡 1:2 整坡後+灌注 10m*20m*0.3m 純混凝土每一區塊+上面再鋪設 2T 異形塊+4 米堤寬+後堤坡以現況整坡。施設地點以燒津工區及大井川工區以主。

第三種為前坡 1:3 整坡後+場鑄混凝土格框排列整齊+4 米堤寬+後堤坡以 1:2 現況整坡。施設地點以榛原工區以主

其駿河灣海岸(燒津工區、大井川工區及住吉工區)海堤工設計圖，如圖 10 所示。

駿河海岸の堤防 SEAWALLS IN SURUGA COAST

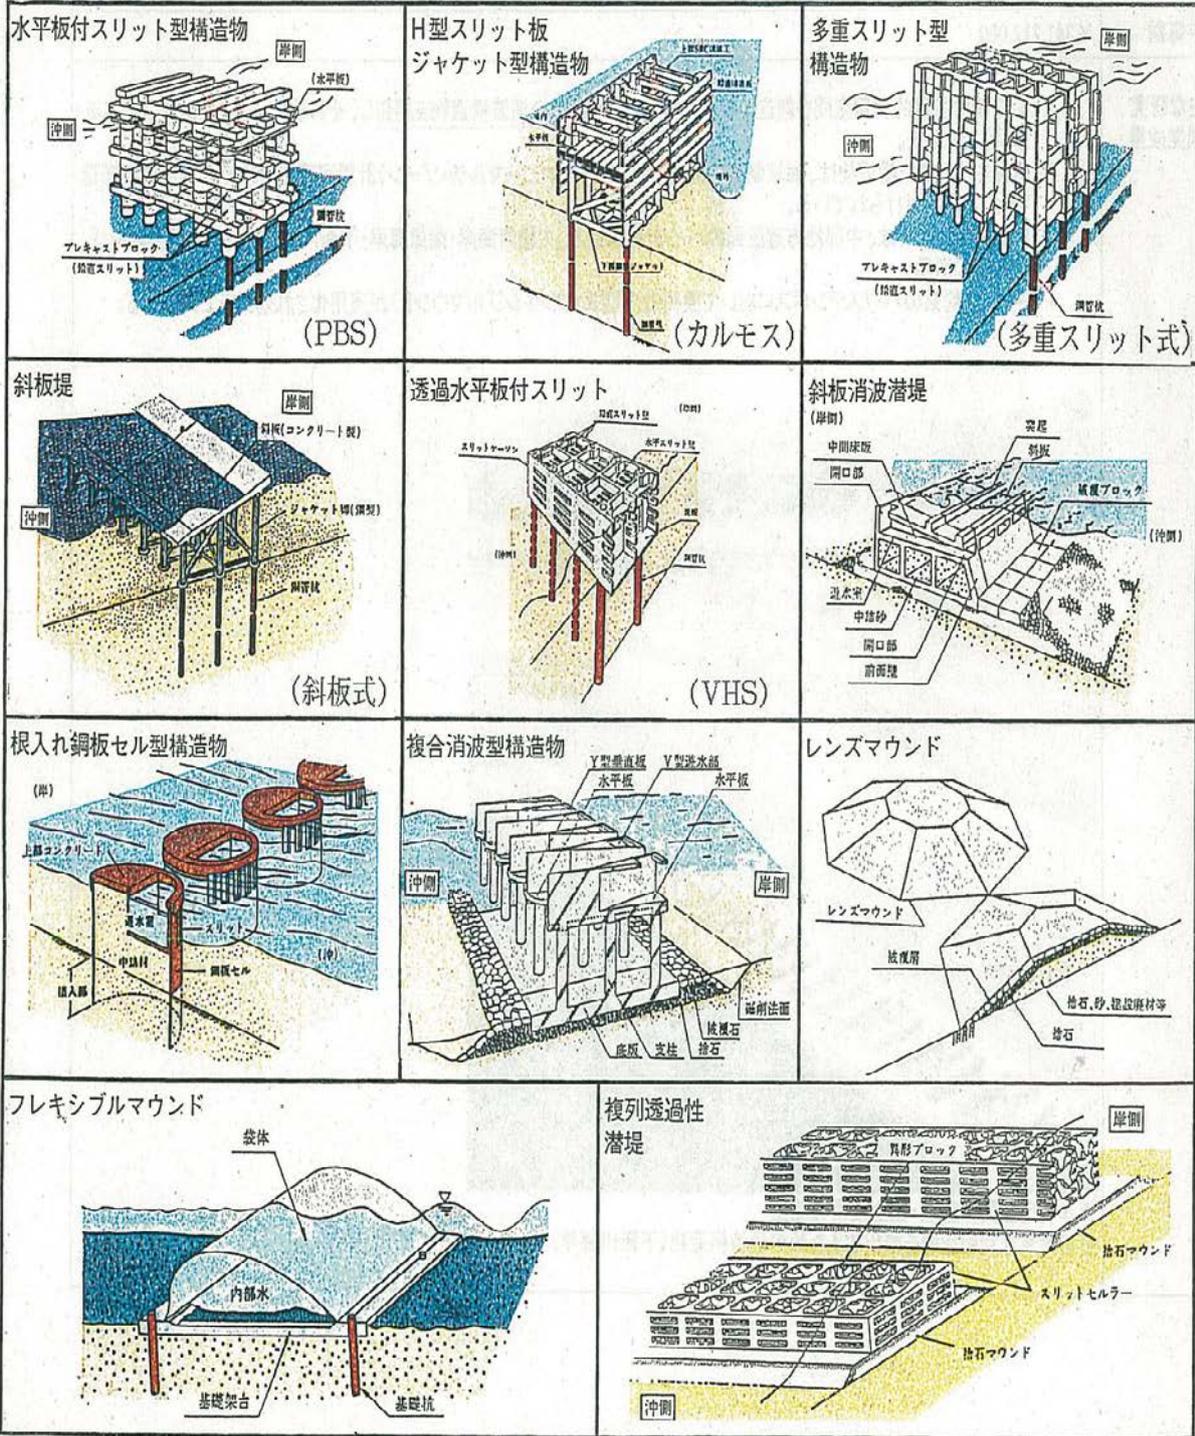
圖 11 國土建設省土木研究所制定 11 種海域抑制波浪構造物圖

國土建設省土木研究所對於日本海岸線退縮侵蝕的問題，以最嚴謹的態度，考量遠近海洋自然條件、沿岸海域環境保全、有可能越波侵蝕海岸地、防止國土流失、海岸線多目的利用空間等，總合技術開發針對大水深消波構造物，研提『海洋利用空間開創及保全技術開發』、計有 11 種海域制御波浪構造物，其國土建設省土木研究所制定 11 種海域抑制波浪構造物圖，如圖 11 所示。

日本產官學曾攜手合作開發海域抑潮新技術，並於 1972 年首次開創技術，另於 2008 年研提具體對策技術，並擇定下新川海岸於 1986 年至 1990 年間進行現地試驗，其重要結論如下所述：

1. 沿岸多目的空間利用，並研提 11 種新型式有腳式消波構造物。
2. 海域制御構造物係針對大水深消波構造物而進行開發。
3. 開發新離岸堤係以駿河海岸、蒲原海岸及下新川海岸為活化人工灘地。
4. 運用新開發消波工法，初步以達到實用效果之目的。

國土建設省土木研究所對於日本海岸線退縮侵蝕的問題，以最嚴謹的態度，考量遠近海洋自然條件、沿岸海域環境保全、有可能越波侵蝕海岸地、防止國土流失、海岸線多目的利用空間等，總合技術開

發針對大水深消波構造物，研提『海洋利用空間開創及保全技術開發』、計有 11 種海域制御波浪構造物，並研提三種保護海岸設施，分別為抵制高潮(Store surge)、抵制海嘯(Tsunami)及國土侵蝕保護(Protection erosion)，初步運用新開發消波工法，以達到實用效果之目的，建議台灣水利單位參考日本的經驗『海洋利用空間開創及保全技術開發』報告，儘速研提海岸侵蝕保全及保育大方針計畫。

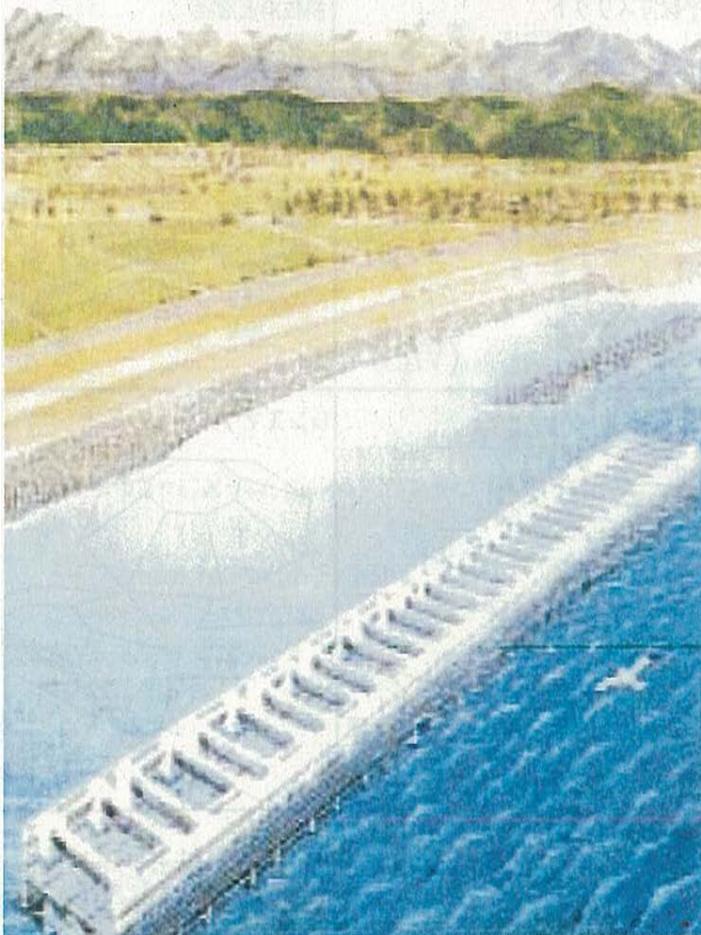
圖 12 建設省土木研究所於下新川海岸進行大水深消波構造物示意圖

其建設省土木研究所於下新川海岸進行大水深消波構造物示意圖，如圖 12 所示。

研究課題名 海洋利用空間の創成・保全技術の開発

1. 沿岸域に多目的利用空間を創造するための11種類の新しい消波構造物を開発し、その機能、構造設計法、施工法を明らかにした。
2. 開発された消波構造物は、海域制御構造物といいMMZ(マリン・マルチ・ゾーン)計画実現のための大水深消波構造物として位置付けられている。
3. 開発された技術は、中部地方建設局のパイロット事業として駿河海岸・蒲原海岸・下新川海岸における新型離岸堤の建設に活用。
4. さらに長崎県のハウステンボスにおいて柔構造潜堤式(フレキシブルマウンド)が実用化され効果を上げている。

海洋利用空間の創成・保全技術の開発
多目的海洋利用空間を創出するための消波構造物(下新川海岸)

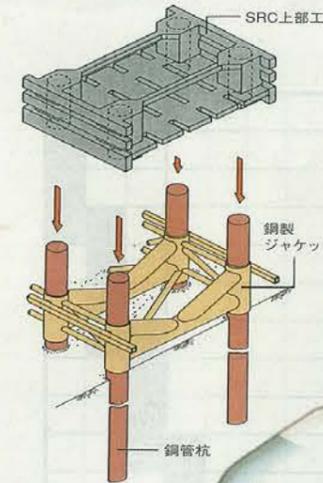
CALMOS (Calm・Offshore・Structure)

カルモスは、透過性消波板をH型に組み合わせた鉄骨鉄筋コンクリート（SRC）構造の上部工と、鋼製ジャケット構造の下部工を鋼管杭により一体化させ、支持しています。

▲鋼製ジャケットの据え付け

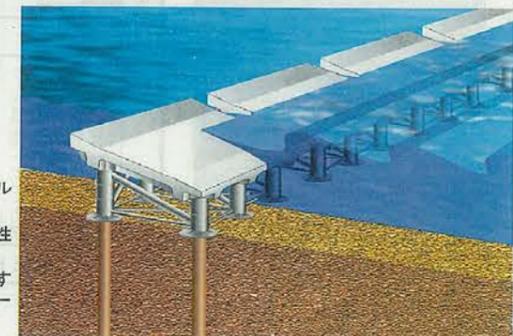
図 13 日本常用海域抑制波浪工法説明図

日本常用海域抑制波浪工法說明圖，如圖 13 所示，大約四種工法，分別有 1.PBS(Piles and Brovks structure)、2.CALMOS(Calm、Offshore、Structure)、3.VHS(Vertical and 4.Horizontal Slit-Caissoin)及斜板堤，其國土建設省土木研究所制定各種海域抑制波浪構造物說明圖，如圖 13 所示。

斜板堤

波エネルギーが集中する海面付近に斜板を配置して消波させます。コンクリート製の斜板と鋼製ジャケット製の足、及びこれを地盤に固定する鋼管杭により構成されています。

- ① 斜板上での砕波による波エネルギーの逸散により、消波される。
- ② 斜板による波の反射により透過性が小さくなる。
- ③ 越波による水塊と斜板下を通過する波とが干渉して、波エネルギーが逸散し、透過波が小さくなる。

(2). 日本常用海域抑制波浪工法大約四種工法，分別有 1.PBS(Piles and Brovks structure)、2.CALMOS(Calm、Offshore、Structure)、3.VHS(Vertical and 4.Horizontal Slit-Caissoin)及斜板堤。由於沿岸海域常有高潮波越堤發生、鄰近海域亦有海瀟侵害海工結構物，沿海岸砂灘易受侵蝕消失，為了堤後國土安全防護、環境營造空間利用及安全海邊休憩活動，靜岡河川事務所於海岸前端設

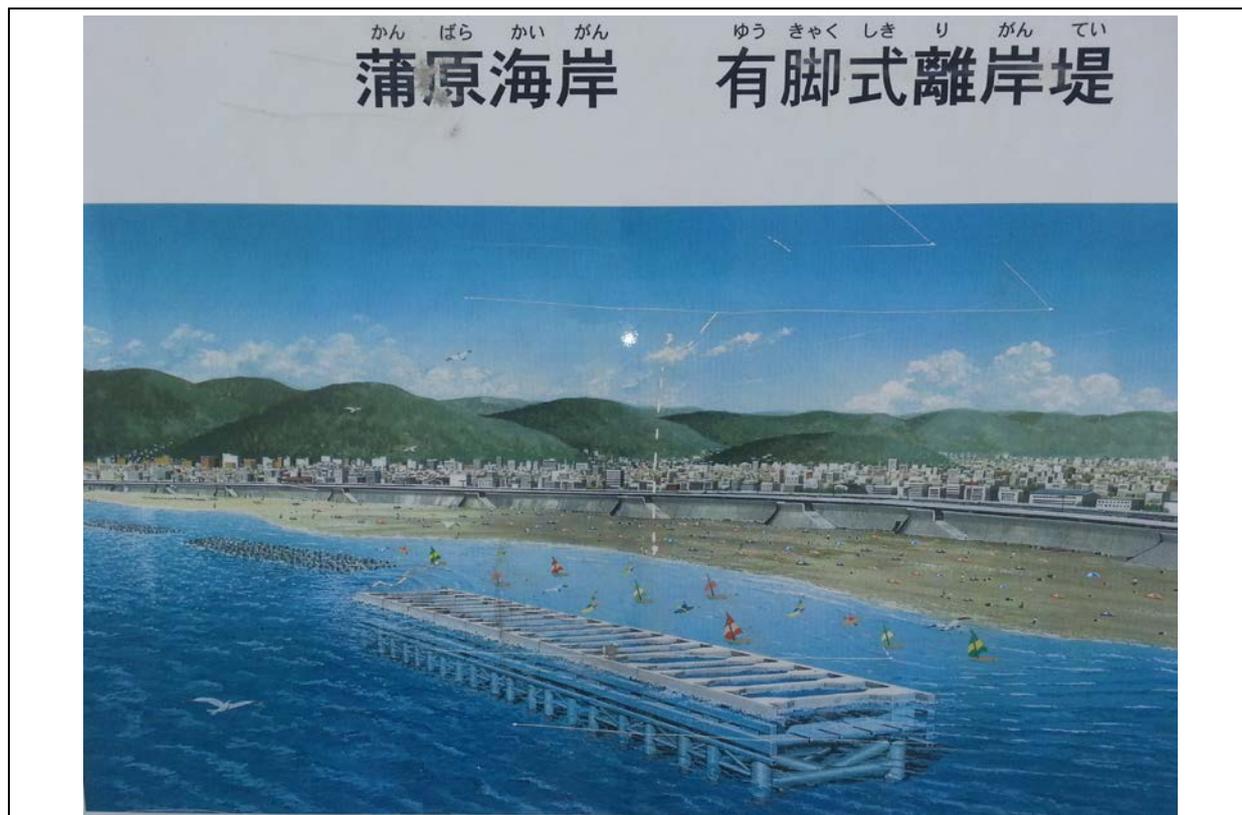
圖 14 駿河灣浦原海岸採有脚式離岸堤現場安裝示意圖(2/3)

經由研究得知，當高潮位入侵海岸，高於所施設有腳式離岸堤單元平板時，淹沒式水平板(斜板堤)防波堤可以保證淹護區域內外水體的自由交換，泥沙的輸移以及海洋魚類可自由通過；因此，可以大幅程度的降低對海岸環境的破壞，水平板結構對於軟弱海底基礎的適應性強:在強大水深條件下，可以節省工程材料，進而降低工程造價。其駿河灣浦原海岸採有腳式離岸堤現場安裝示意圖，分別如圖 14(1/3)~圖 14(3/3)所示。

斜板堤は、国土交通省と民間グループの共同により開発された新型離岸堤です。蒲原海岸は海底の勾配が急で波が激しく、海浜が浸食されています。波を静めるための新型消波構造物として、コンクリート製の斜板と海面付近に設置する斜板堤が採用されました。

斜板堤は、海上に頂部を出したコンクリート製斜板とそれを支える鋼製ジャケット及びこれを地盤に固定する鋼管杭により構成されます。

- 斜板上での砕波により波が砕け消滅されます。
- 斜板により波が反射されます。
- 斜板上を通過した波と斜板下を通過する波とが干渉して、通過する波が小さくなります。

- 1 仮体製作
- 2 Step 1 鋼管杭を打設する仮体部分の完成
- 3 Step 2 斜板を打設する仮体部分の完成
- 4 Step 3 鋼管杭の打設
- 5 Step 4 鋼管杭の打設
- 6 Step 5 鋼管杭の打設
