報 告 書 名 稱
102 年赴日考察海岸侵蝕管理報告

研提人單位：經濟部水利署第二河川局 吳益裕副局長
經濟部水利署河川海岸組 張百欣正工程司

報告日期：民國 103 年 3 月 1 日

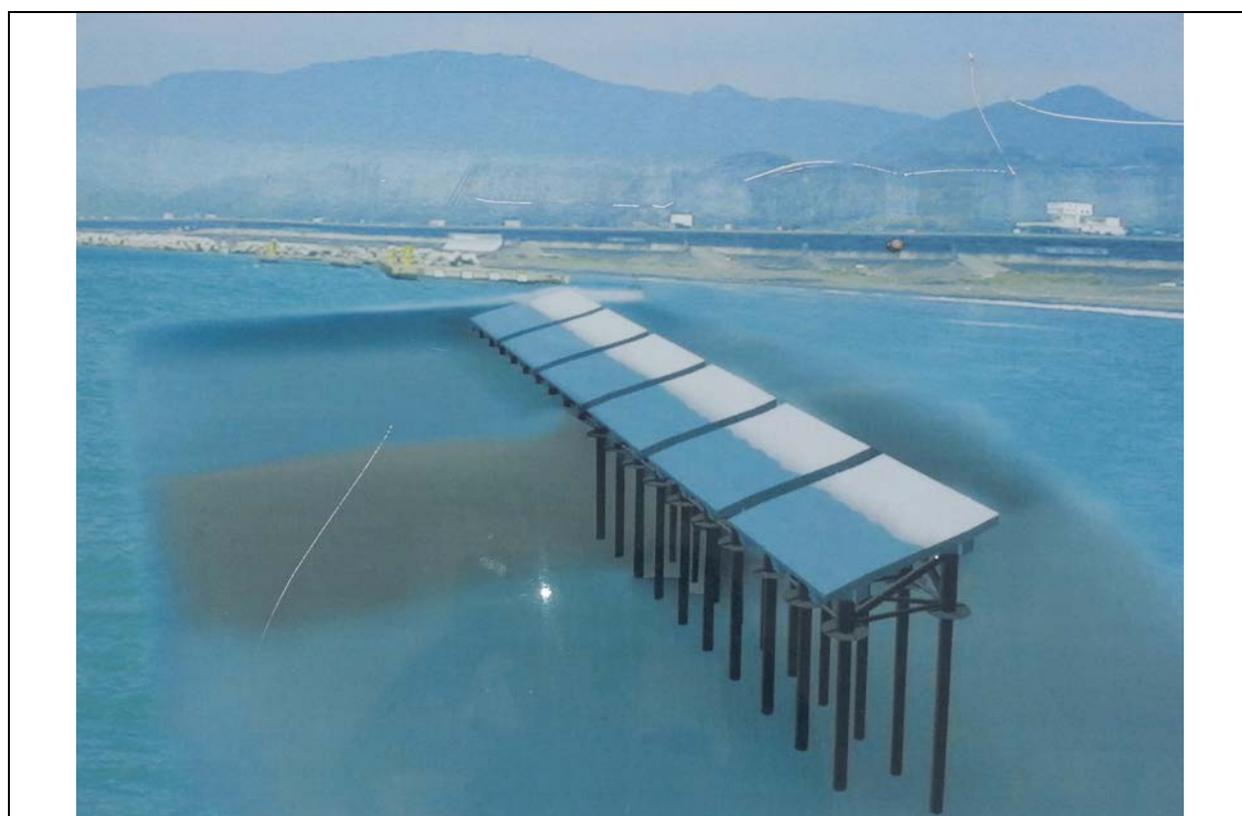
圖 14 駿河灣浦原海岸採有脚式離岸堤現場安裝示意圖(3/3)

經由研究得知，當高潮位入侵海岸，高於所施設有腳式離岸堤單元平板時，淹沒式水平板(斜板堤)防波堤可以保證淹護區域內外水體的自由交換，泥沙的輸移以及海洋魚類可自由通過；因此，可以大幅程度的降低對海岸環境的破壞，水平板結構對於軟弱海底基礎的適應性強:在強大水深條件下，可以節省工程材料，進而降低工程造價。其駿河灣浦原海岸採有腳式離岸堤現場安裝示意圖，分別如圖 14(1/3)~圖 14(3/3)所示。

有脚式離岸堤カルモスは、従来のブロック式離岸堤では、設置が比較的困難な場合や、急勾配な海岸に対応する目的で、国土交通省中部地方整備局・戸田建設・新日本製鐵㈱の共同研究により開発された、新型離岸堤です。蒲原海岸は、海底の勾配が急で、波が直接打ち寄せ浸食されるため、この工法が採用されました。

CALMOSは、透水性配重・水平消波板をH型に組み合わせ、消波板による波の反射と、空隙によって起こる乱れによって消滅します。構造は、上部の鉄骨鉄筋コンクリート(SRC)構造と下部の鋼製ジャケット構造とを一体化させ、鋼管杭によって支持します。

- 1 仮体杭の打込み
- 2 鋼製ジャケットの取り付け
- 3 鋼管杭の打込み
- 4 SRC上層工の取り付け
- 5 グラウト注入 → 完了

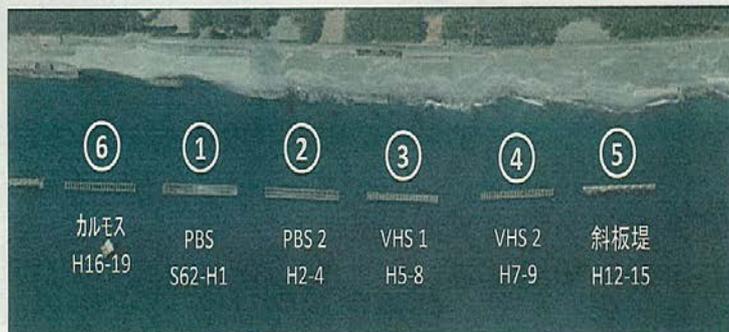
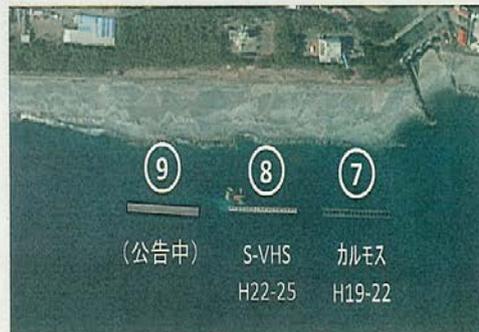
表4 駿河海岸(大井川及焼津工区)現場布置抑制波浪工法及期程表

駿河海岸以大井川出海口左岸位於燒津市大井川工區及燒津工區，其海岸線由吉田放水路延伸至和田濱及石津濱處，約略成一拋物物型，國土交通省中部地方整備局靜岡河川事務所，為考量海域的抑潮構造物，分別布置有腳式離岸堤潮位以上配合四種工法(PBS、VHS、斜板堤及 S-VHS)，經 1990 年至 2013 年(計 24 年)現場布置後，其駿河海岸(大井川及燒津工區)現場布置抑制波浪工法及期程表，如表 4 所示，人工養灘成效相當顯著，包含燒津市吉永、藤守、田尻及和田濱等地區。

1987		1990				1995				2000				2005				2010		2013									
		S62	S63	H1	H2	H3	H4	H5	H6	H7	H8	H9	H10	H11	H12	H13	H14	H15	H16	H17	H18	H19	H20	H21	H22	H23	H24	H25	H26	H27	H28
大井川工区	①PBS(1基目)	■	■																												
	②PBS(2基目)			■	■	■	■																								
	③VHS(1基目)							■	■	■	■																				
	④VHS(2基目)								■	■	■	■																			
	⑤斜板堤(1基目)														■	■	■	■													
	⑥カルモス(1基目)																		■	■	■	■									
焼津工区	⑦カルモス(2基目)																					■	■	■	■	■	■	■	■	■	
	⑧S-VHS(1基目)																							■	■	■	■	■	■	■	
	⑨(H25.8.26 公告)																													■	■

・カルモス(2社)・VHS工法(5社)・PBS工法(18社)・多重スリット型構造物(1社)・斜板堤(4社)の5工法を妥当な工法として選定

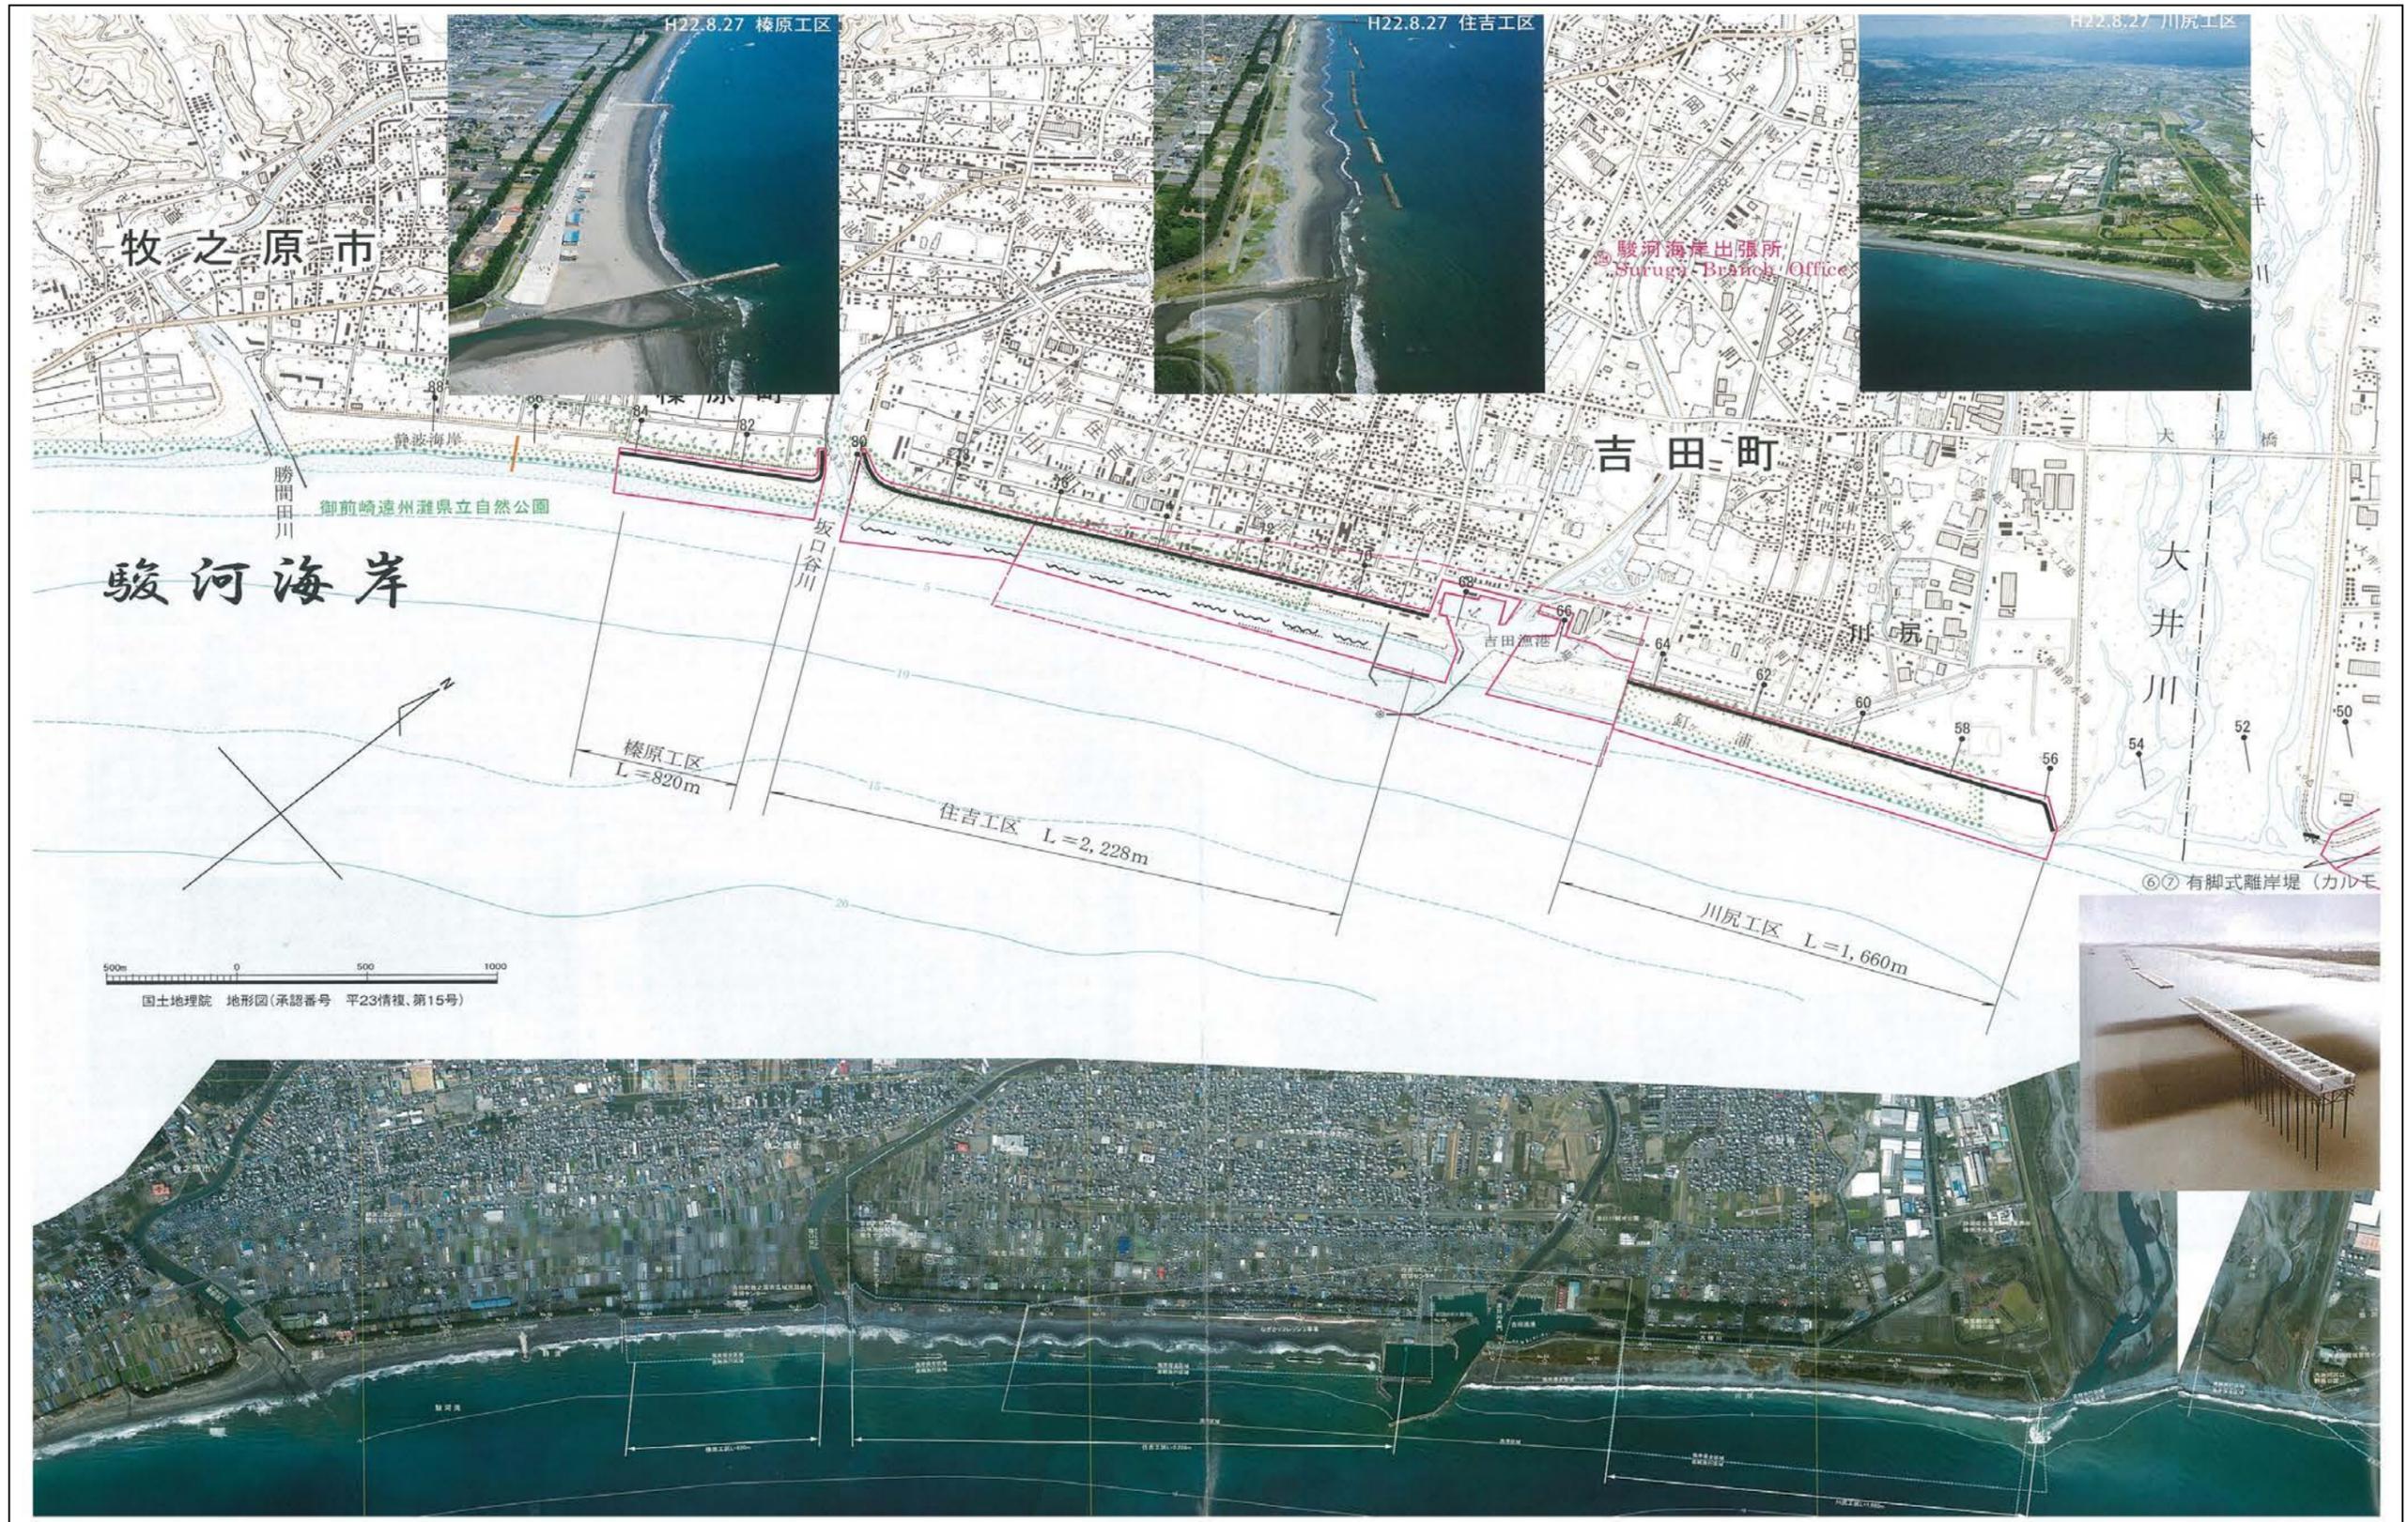
圖 15 駿河灣海岸榛原工區、住吉工區及川尻工區抑潮構造物現況航照圖

駿河海岸以大井川出海口右岸位於牧之原市榛原工區、吉田町住吉工區及川尻工區，其海域的抑潮構造物，分別布置有腳式離岸堤潮位以上配合一系列格框組成(採 H22.8.27 工法)，經 1995 年至 2012 年(計 17 年)現場布置後，人工養灘成效相當顯著，包含牧之原市坂口谷川右岸至勝間田川左岸間之靜波海岸御前崎遠州灘縣自然公園。另坂口谷川左岸至大井川右岸間之釘浦及吉田漁港，尤其以有腳式離岸堤住吉工區之人工養灘特別明顯。其駿河灣海岸榛原工區、住吉工區及川尻工區抑潮構造物現況航照圖，如圖 15 所示。

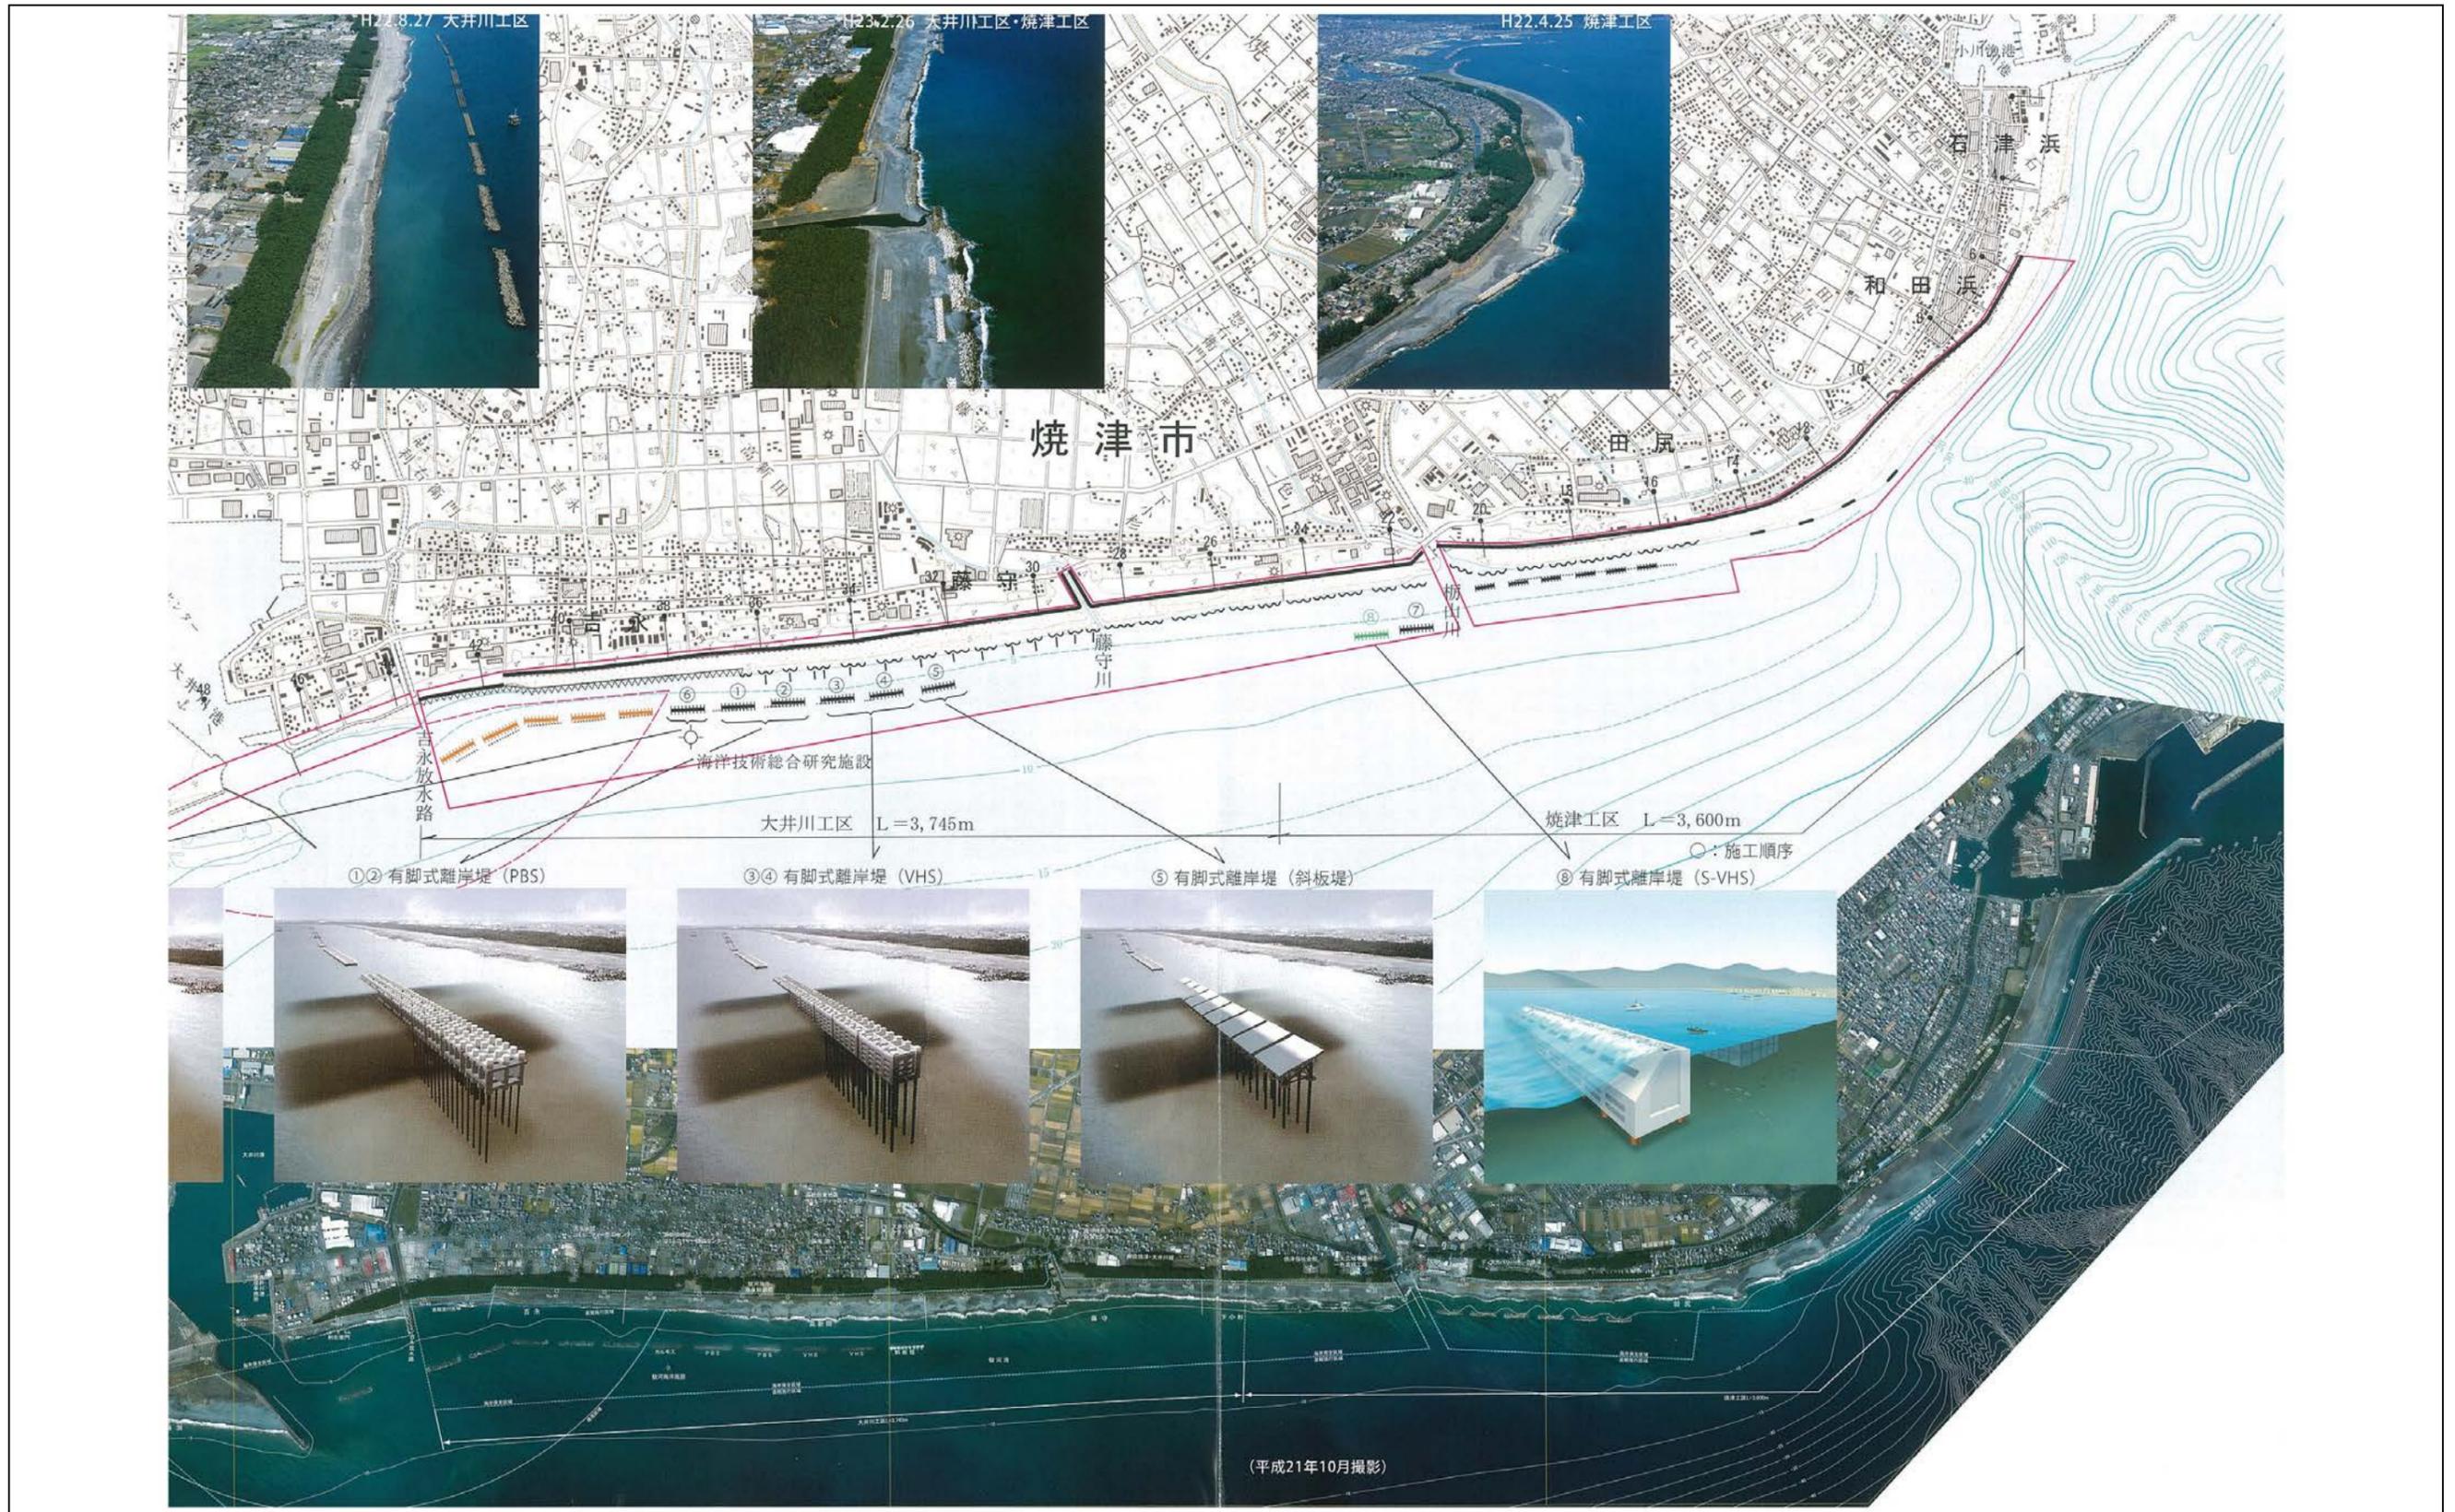
圖 16 駿河灣海岸大井川工區及燒津工區抑潮構造物現況航照圖

另坂口谷川左岸至大井川右岸間之釘浦及吉田漁港，尤其以有腳式離岸堤之住吉工區人工養灘特別明顯。其駿河灣海岸大井川工區及燒津工區抑潮構造物現況航照圖，如圖 16 所示。

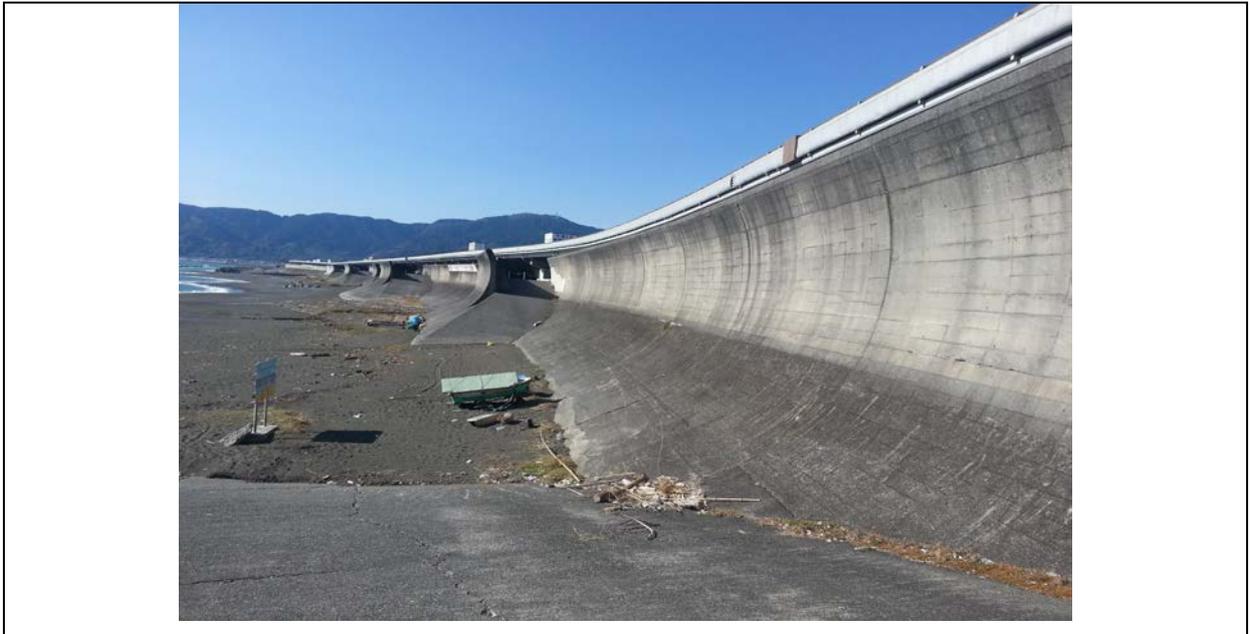
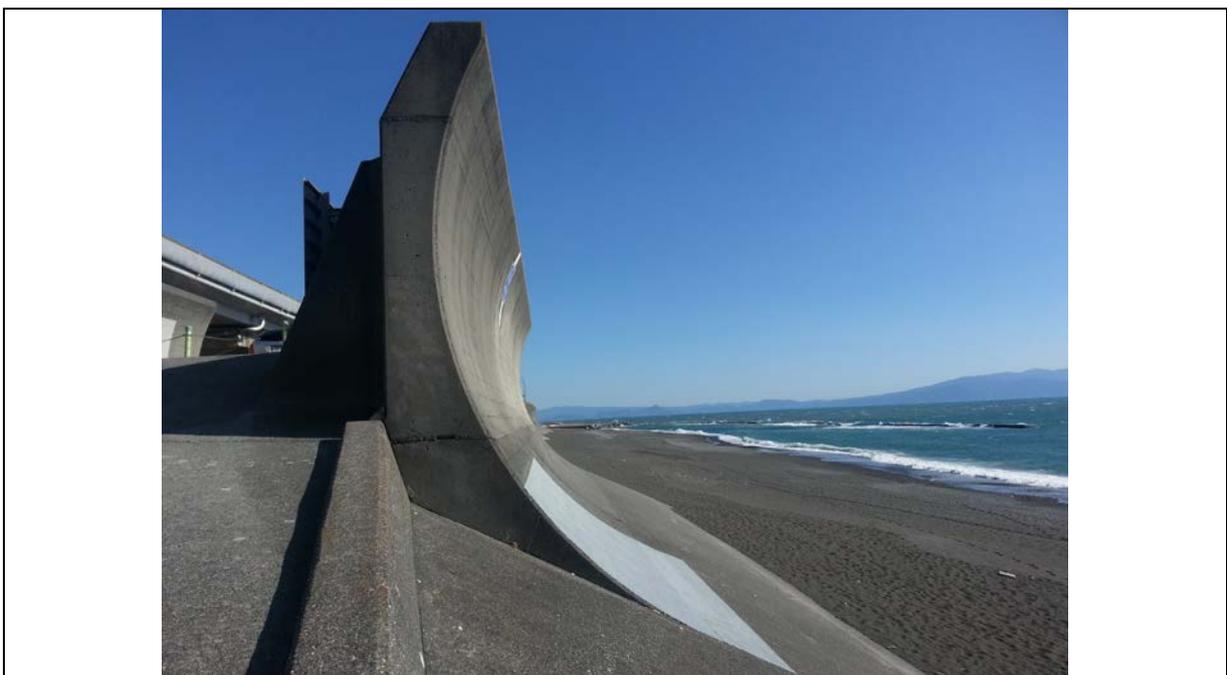
照片 19 駿河灣大井川海岸採拋物線型海堤現場照片(1/2)

本次由日本河川整備中人員攜同靜岡河川事務所人員帶領台灣參訪團參訪駿河灣大井川海岸採拋物線型海堤現場照片，分別如照片(1/2)~照片(2/2)所示。另駿河灣大井川工區現場灌注 50T 混凝土鼎塊現場照片、現場布置離岸堤、人工養灘、環境營造及台灣參訪團與河川整備中心人員駿河海岸現場合照，分別如照片 21~照片 23 所示。

3. 本次由日本河川整備中人員攜同靜岡河川事務所人員帶領台灣參訪團參訪駿河灣大井川海岸線採拋物線型海堤，現場興建拋物線型海堤，係考量駿河灣海岸線的平均滿潮位、以往最大偏差量，歷年來颱風侵蝕的資料及土木研究所模型試驗結果，據以擬定駿河灣計畫堤防高。台灣於海堤興建方面，大致蒐集的海潮、海象資料雷同，但是進一步採用拋物線型海堤，以抵制不同區域之海浪碎波，未來可先擇定於台灣西部海岸地區，進行引用此工法，以保育國土海岸線。

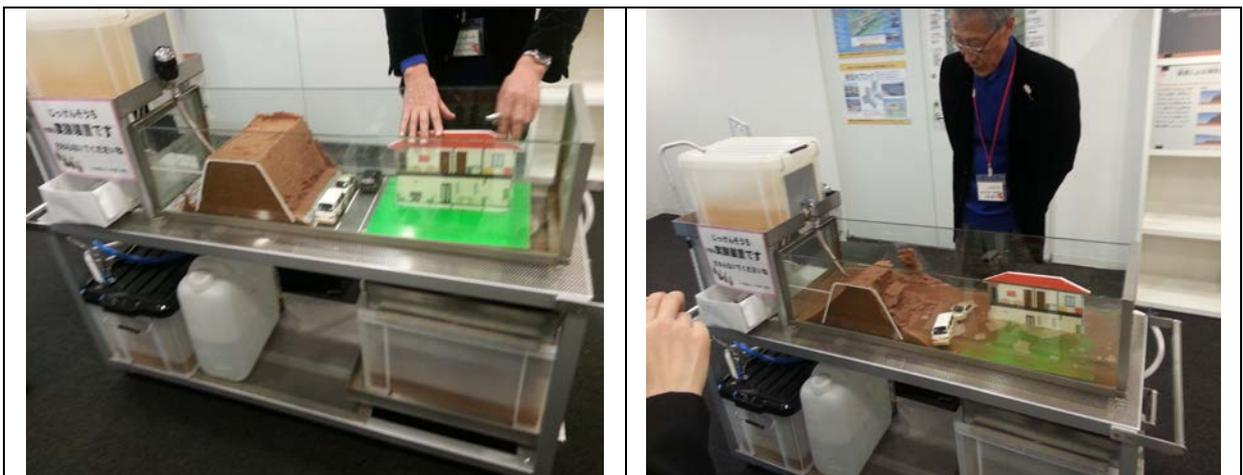
照片 25 水利防災博物館模擬堤防潰堤前、後水工模型試驗照片

本次由靜岡河川事務所人員帶領台灣參訪團參觀，其參訪靜岡縣駿河灣水利防災博物館，如照片 24 所示，在博物館內特別由靜岡縣資深水利工程司展示堤防潰堤的水工模型試驗，其水利防災博物館模擬堤防潰堤前、後水工模型試驗照片，分別如照片 25~照片 26 所示。
