出國報告（出國類別：考察）

赴日本考察天然災害防治對策等相關業務

服務機關：經濟部水利署

出國期間：103年2月23日至3月1日

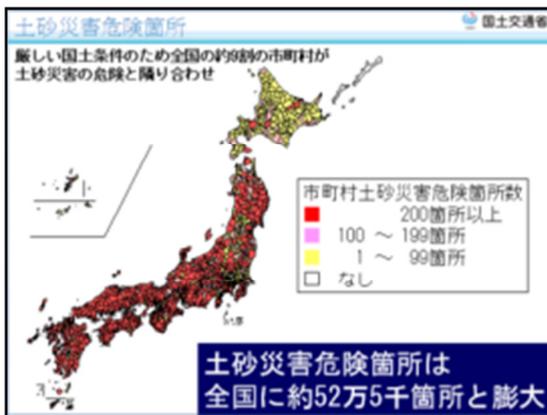
圖 2-1 日本土砂災害危險處所分布圖

1. 日本土砂災害發生的背景：日本位處於四個板塊(北美、太平洋、菲律賓海及歐亞大陸)交界處地震、火山等災害頻繁，由於地質破碎的原因加上位處於颱風的主要路徑上，土砂災害成為日本立國以來的防災重點工作。近年來，由於全球暖化造成氣候異常情勢逐漸加劇，土砂災害發生的次數及規模都有逐年上昇的趨勢。日本約有 9 成以上市町村面臨土砂災害之危險(如圖 2-1)。

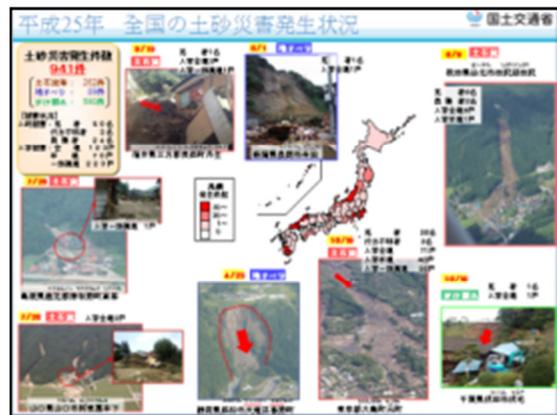
圖 2-2 日本 2013 年發生土砂災害狀況

2. 平成 25 年的災害情況：去年(平成 25 年/2013 年)日本的土砂災害總共發生 941 件，造成 53 人死亡及失蹤，房舍損壞(含半倒、全倒戶)413 間(如圖 2-2)，主要是發生在 10 月 16 日第 26 號颱風經過關東地區伊豆半島及大島等地區，因為總雨量高達 824 毫米(大島町)，造成了嚴重的土石流災情。大島町的土石流災害，主要是因為火山作用所造成的特殊地質架構，不透水的塊狀熔岩，加上表層鬆散的凝灰岩層，造成雨水入滲後幾乎集中在兩岩層的界面中，引發超額的間隙水壓，觸發大面積的表層崩塌，引發土石流，進而造成下游大面積的土石淹埋。

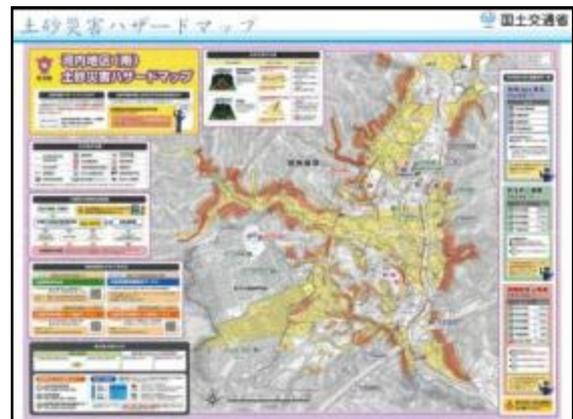
圖 2-4 土砂災害軟體防災對策

(2)軟體對策：包含警戒避難及合理的土地使用(如圖 2-4)。

➢ 警戒避難：主要執行土砂災害警戒區域、土砂災害潛勢圖製作、警戒避難體制整備與強化、土砂災害警戒情報製作及資訊系統建置等。

➢ 合理的土地使用：主要針對開發行為限制，水土保持構造進行規範，對於特定水保持區限制開挖及填土行為，並針對區內的建築物進行水土保持施作的規範。

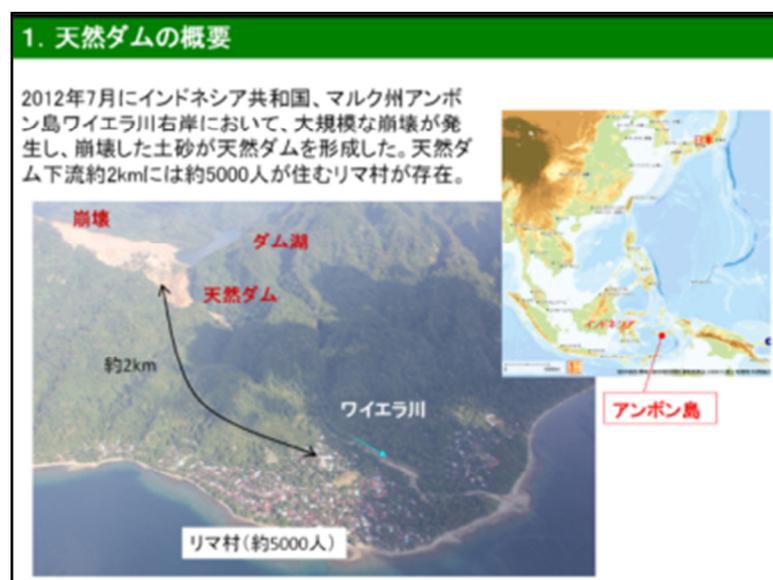
圖 2-7 災害位置圖

1. 災害發生背景：2012 年 7 月印尼 Maluku 群島中的 Ambon 島發生大規模崩塌(如圖 2-7)，崩塌土砂量初估為 1,200 百萬立方米，堰塞湖的水體體積達 2,500 百萬立方米，由於堰塞湖的下游約兩公里處有近 5 千人居住的聚落區，情況緊急，日本土木研究所接獲國際的支援申請後，即展開協助緊急應變及處理各項工作。
2. 堰塞湖行程後的緊急處理：首先展開的防災與緊急應變工作，主要包括(1) 天然壩監測系統的建立，(2) 壩體安定性分析，(3) 警戒避難基準的設定，(4) 警戒避難體制的建立，(5) 對策工法的實施，及(6) 觀測及治理等各項工作的檢討修正。

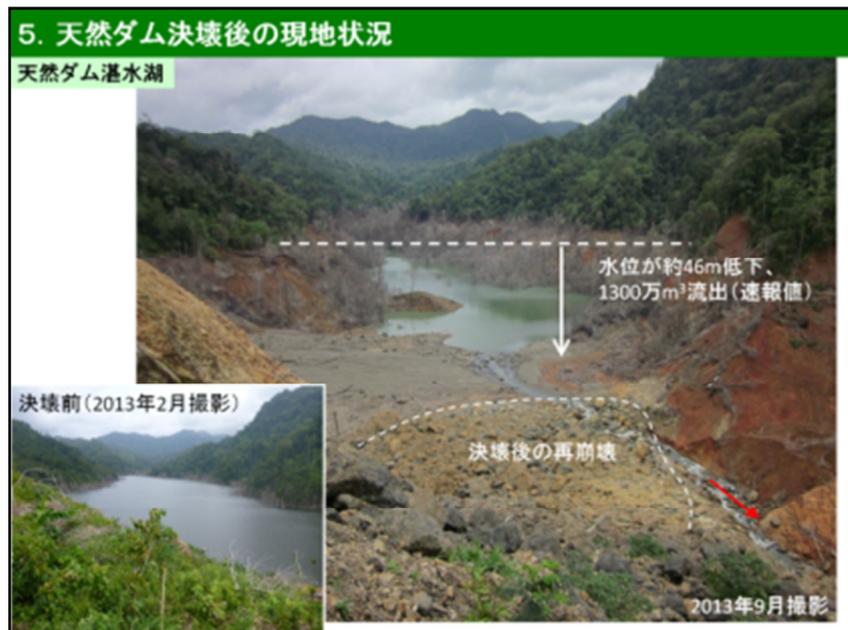
圖 2-8 堰塞湖潰決後情形

3. 堰塞湖潰決的洪水過程：採用 Aerial Placeable Floating Gauge (APF gauge)，進行水位的監測與紀錄。2013 年 5 月後該地雨季開始，堰塞湖水位持續上升，7 月 25 日水位越過堤頂溢洪道，持續水流導致溢洪道嚴重沖刷，進而發生部分壩體沖失(如圖 2-8)，大量水體沖往下游，造成下游洪水之害。總計造成 3 人失蹤，3 人受傷，5,233 人安全的疏散避難，淹水面積 35 公頃，淹水深度達 3 公尺。
4. 災後的課題與省思：災害後協助進行各項的調查與檢討，提供印尼政府有關後續的防災重點。
 - (1) 原本堰塞湖的位置可能再次產生河道閉塞，形成堰塞湖。
 - (2) 下游河道部分，因為大量土砂流出，局部地區河道上昇達 20 公尺。未來若有洪水發生，也會伴隨大量土砂流往下游，造成更嚴重災情。
 - (3) 此次的洪水，已將下游河道淹沒，目前已無固定流向及深槽，未來倘有洪水流出，影響範圍將再擴大。
 - (4) 後續治理建議：下游河道的清疏及導流堤的興建；中上游儲砂空間的規劃與構築；河道中，砂防堰堤的興建；自然壩壩體及週邊崩塌的坡面保護(含殘存土體的處理)。

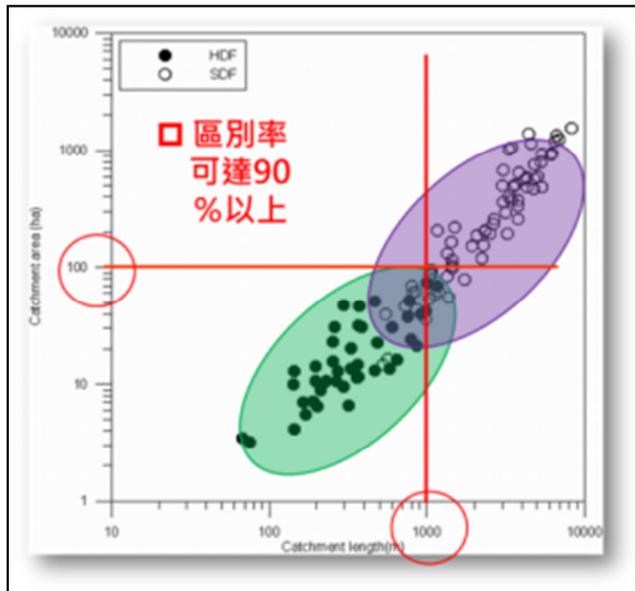
圖 2-9 坡面型與溪流型土石流區別方法

(黑點為坡面型土石流，圈圈為溪流型土石流事件)

集水區面積(100ha)與河道長度(1,000m)兩項地文因子統計成果，即可獲得，出現百分比 90%以上之正判率，如圖 2-9 所示。

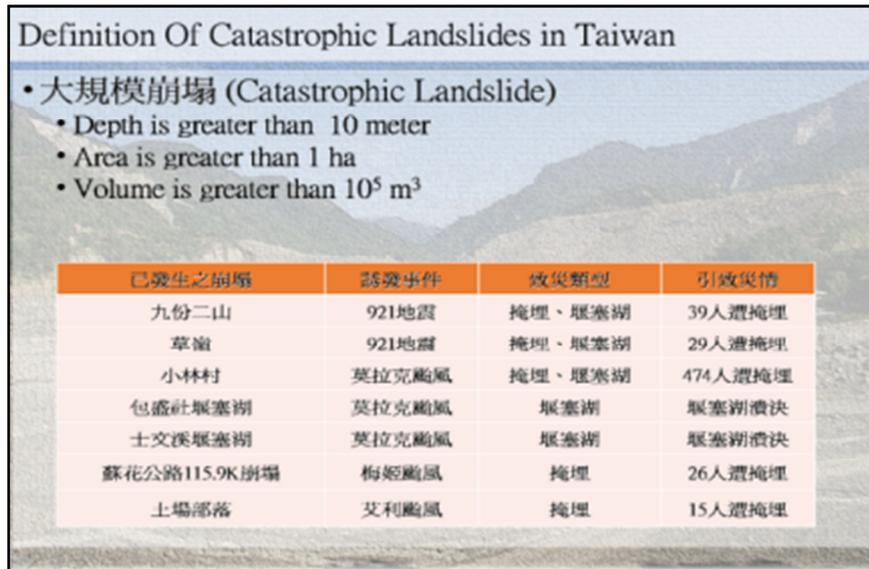
圖 2-10 臺灣大規模崩塌案例

1. 大規模崩塌之定義與案例：介紹目前我國對於大規模崩塌之定義以及目前相關案例(如圖 2-10)，包含小林村、太麻里、廬山、梨山等，依照目前之分類，這些都屬於大規模崩塌，但兩者在運動型態上卻有相當大之不同，小林村之深層崩塌在發生後快速的運動，過程在幾分鐘之間，而廬山地滑在發生後則是走走停停，尚未發生明顯之位移，屬於慢速之運動，這兩種截然不同之運動型態在後續防、減災工作上會出現極大之差異。

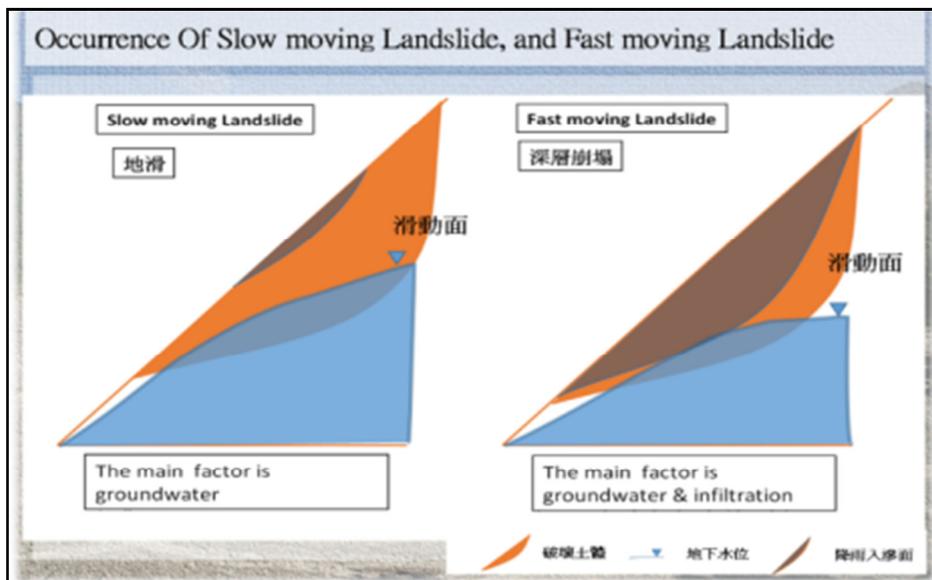
圖 2-11 地滑與深層崩塌之比較

3. 快速運動與慢速運動之概念：快速運動可能係由於入滲與地下水位抬升兩種現象之作用，使得滑動土體之孔隙水壓產生快速上升而造成破壞；而慢速運動部分則以地下水位之變化為主，由逐漸升高之地下水位造成土體之破壞(如圖 2-11)。在現有監測案例上，對於慢速運動之成果顯示，在降雨尖峰過後 1 至 2 天會產生運動，而在破碎帶之地滑區，尖峰雨量過後 0.5~1 天就會產生活動，而小林村之結果顯示在尖峰雨量過後 0.5 天就發生崩塌。

4. 快速運動與慢速運動之機制：從堆積土體之受力狀況進行分析，利用多孔隙介質之二相流理論，提出崩塌土體之安定性分析方法，考量降雨入滲及地下水抬升之現象進行分析，結果顯示若僅考慮入滲，土體之安定性會因入滲水體接觸不透水層而產生急降之現象，而慢速運動部分，安定性則是逐漸減小，並沒有急降之現象出現，而在快速運動部分，在地下水與入滲之共同作用下，安定性會逐漸降低並發生急降，從理論上來看，確實有可能將慢速運動與快速運動進行區別。

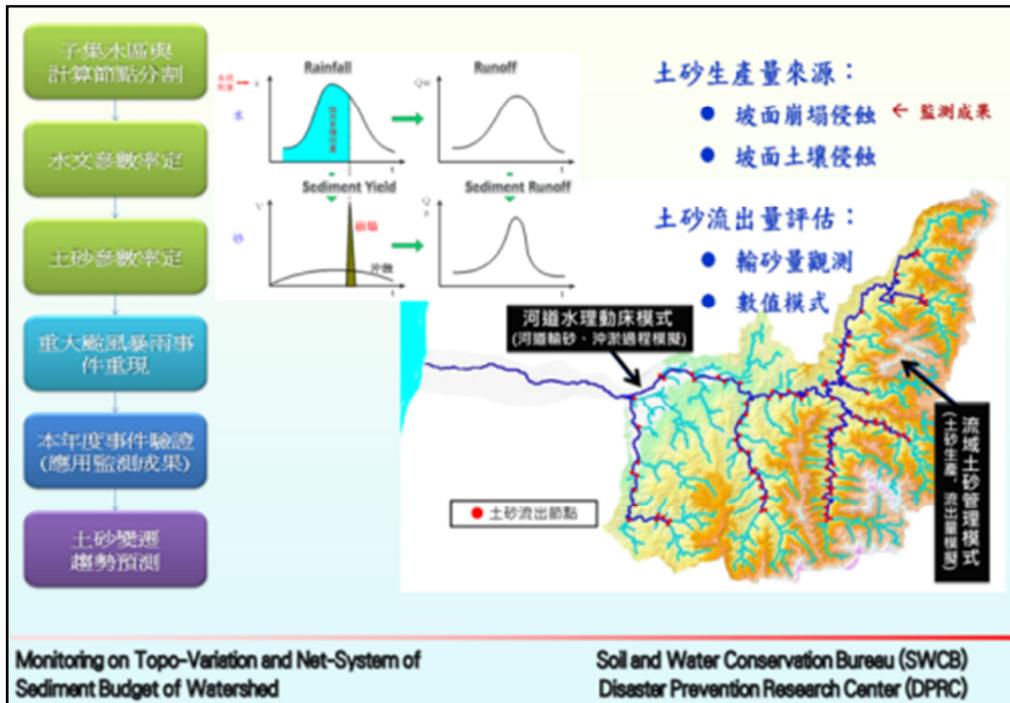
圖 2-12 土砂收支模式建立與分析示意圖

3. 土砂收支模式建立與分析：土砂收支模式之分析(如圖 2-12)包含土砂生產量之評估，如崩塌、表土沖蝕等土砂量之分析，而土砂流出之分析，則包含輸砂量與地形變動等分析，模式分析包含數值模式分析與現場資料收集等工作，建立全臺之參數資料庫，完成全臺沖蝕指數之更新、平均侵蝕深度之分析、河川流出土砂量分析，並可依據主、次、子集水區之分區，進行結果之呈現。

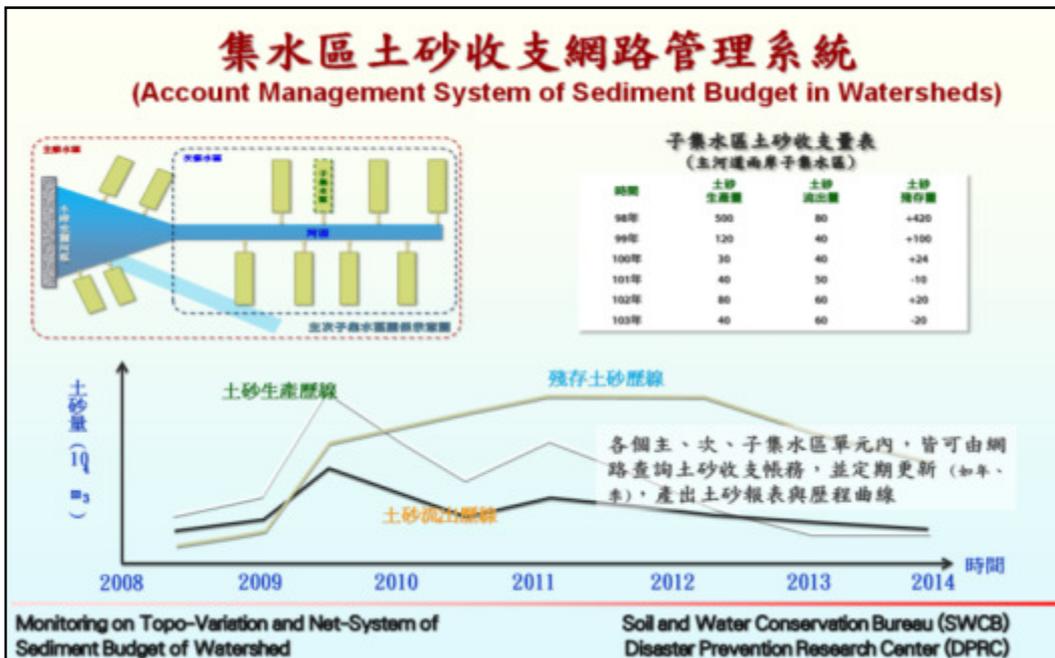
圖 2-13 集水區土砂收支網路管理系統示意圖

4. 流域土砂收支網路帳戶管理系統：透過上述兩種方法之結合，建立主、次、子集水區之流域土砂收支網路帳戶管理系統(如圖 2-13)，定期更新集水區土砂生產、運移與河道侵蝕堆積量，產出各集水區土砂收支帳務報表，達到流域土砂量化之目標。

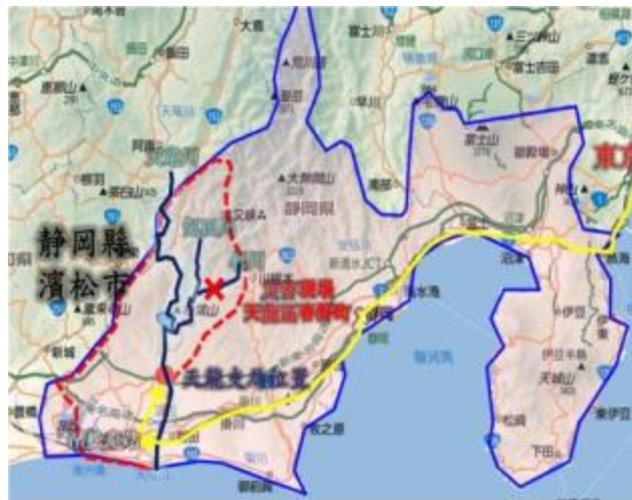
圖 3-1 災害現地位置圖

2013 年 3 月 21 日當地居民通報靜岡縣濱松市公所，其種植茶園發現長 160 公尺裂縫，25 日靜岡縣之濱松土木事務所即建立簡易觀測系統；4 月 21 日 23 時 50 分觀測到每小時 4mm 之位移量，濱松市公所隨即進行保全戶之疏散應變作為；同年 4 月 23 日凌晨 4 時 20 分發生第一次崩塌，造成長 150m 寬 80m 之崩塌，產生 4 萬立方之土砂，坍塌之土體掩蓋杉川並形成堰塞湖(圖 3-2)。9 月 16 日更受第 18 號颱風(日雨量 356mm)侵襲考驗，皆無人員傷亡，實為防災成功案例。

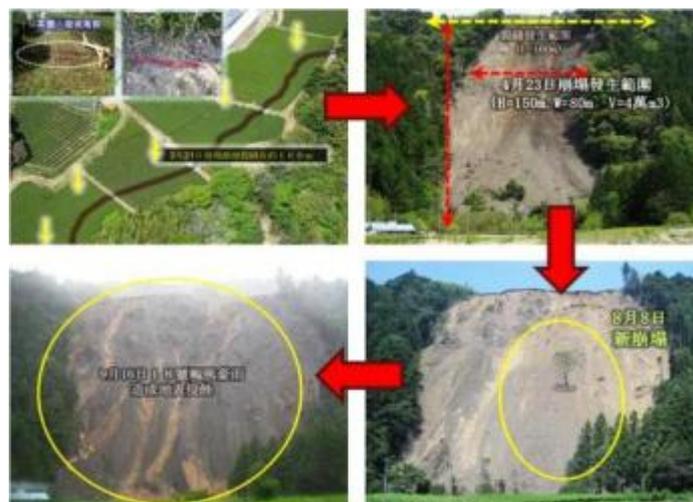
圖 3-2 門島地區崩塌發生過程

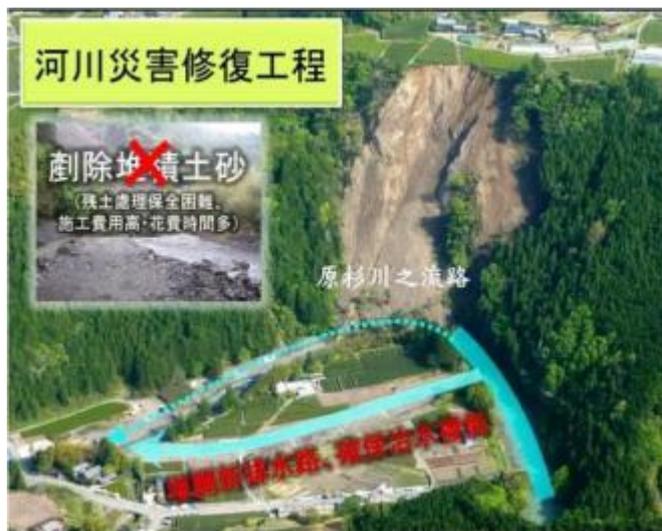
圖 3-3 臨時排水路新建工程示意圖

3. 災害復建：靜岡縣濱松市公所於居民通報源頭裂縫發生後，立即進行坡地災害潛勢之監測，4 月 23 日發生第一次崩塌後，即著手進行整治工作，整治成果說明如下：
 - (1) 災害緊急地表滑落工程：因大量土砂下移堆積河床造成堰塞湖，乃立即進行災害造成地表滑落緊急工程，包括集水井鑽探工程、上邊坡鋼筋護板工程及基礎螺栓護板工程等，經費 10.33 億日幣。
 - (2) 河川災害修復工程：針對崩落土砂造成杉川河道之掩埋，重新檢討河道復建可行性評估，進行臨時排水路新建工程(圖 3-3~3-5)、加固排水路與原河道匯流處之安全、興築防止土砂流出之堤堰及崩塌處

基腳保護工，以調整河道，減少水流對原凹岸之衝擊。為儘早恢復治水功能，利用鋼網土石籠袋搭配消波塊之堆置，加固河岸基礎工程來補強護岸。經整治後，10月26日發生之第27號颱風經過時修復之水路發生功能，有效抑制災害發生，保全崩塌地不再擴大，經費3.44億日幣。

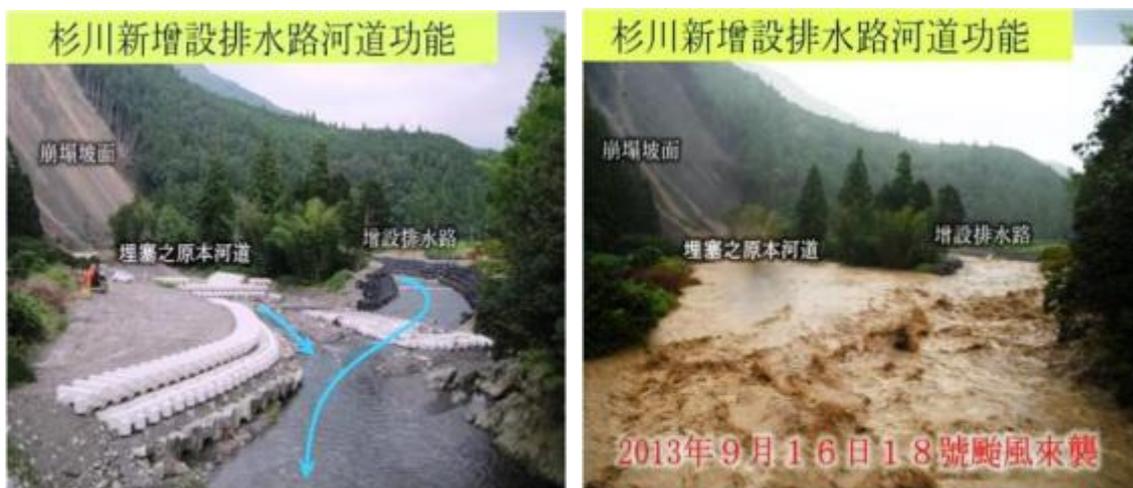
圖 3-4~3-5 杉川新增排水路完工後(左圖)及 18 號颱風之考驗

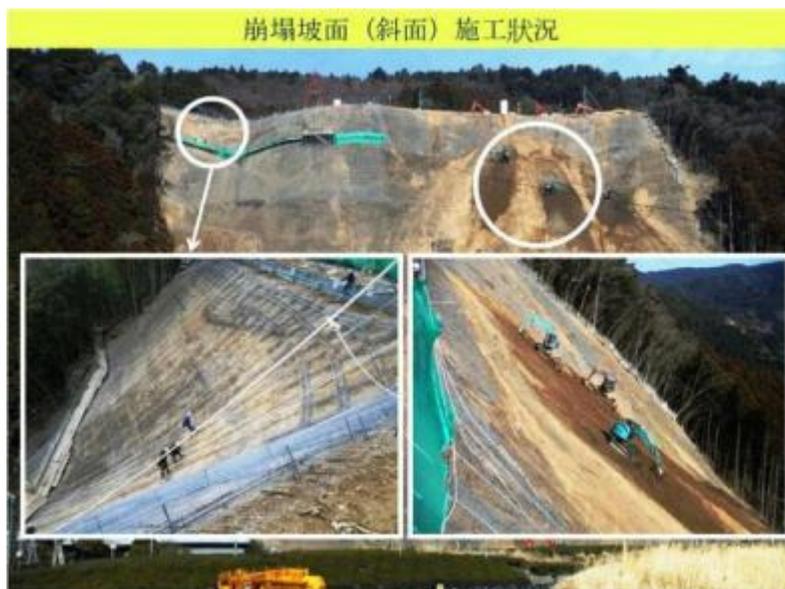
圖 3-6 崩塌坡面鋪築鋼網及無人化施工概況

- (3) 地表滑落加強處理工程：因崩塌斜坡上原崩塌之茶園，仍發現裂縫，並殘存有未滑落之土體存在，使用高傾斜面挖掘機，利用無線遠距離操作，採無人化施工，清除土塊及施工斜坡不完整之地形(圖3-6)，並於坡面鋪築鋼網，進行頂部格框植生(圖3-7)，以確保崩塌頭部之穩定性。

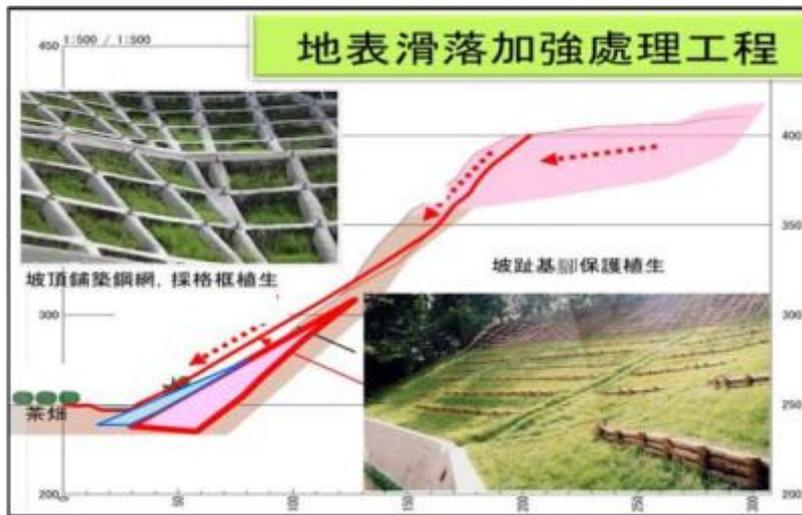
圖 3-7 地表滑落加強處理工程

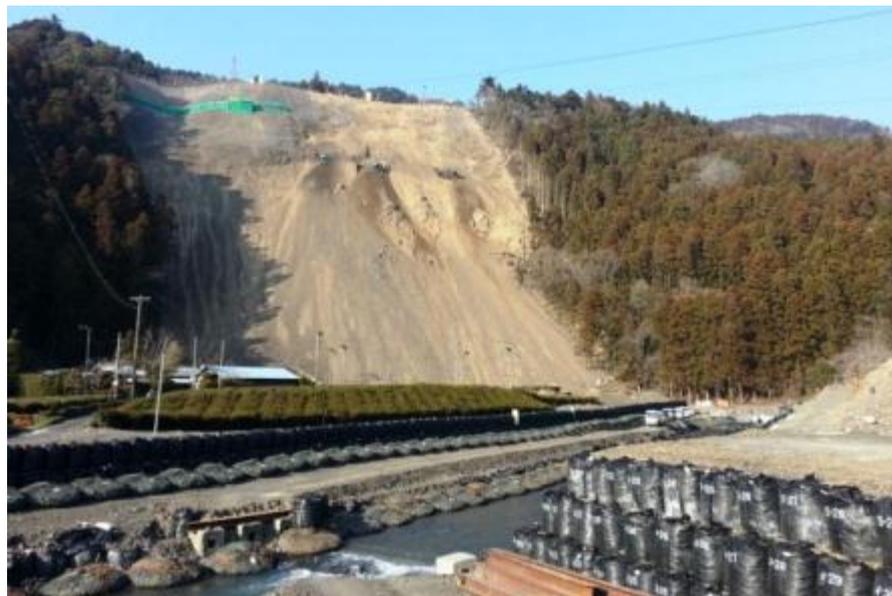
圖 3-10 門島地區崩塌災害及復建現場實景

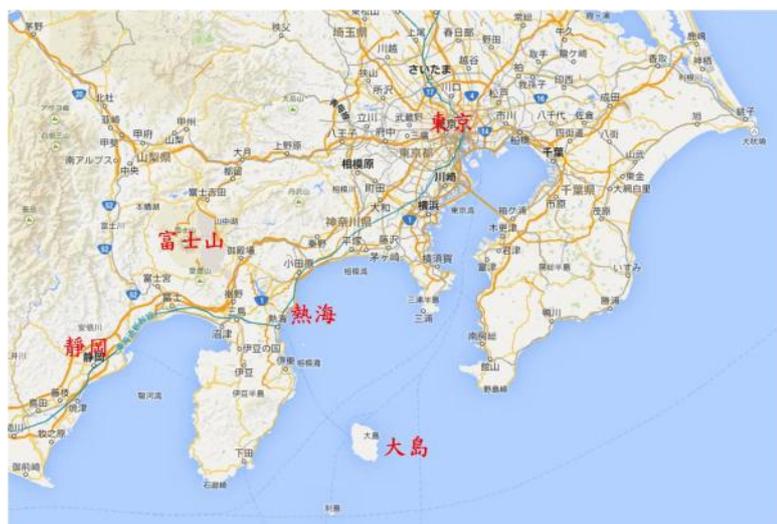
圖 3-11 伊豆大島位置圖 (Google 圖製作)

1. 地理位置：伊豆大島位於相模灣正南方，距東京 120km，離熱海 46km（如圖 3-11）。面積 91.06km^2 （東西 9km、南北 15km、周圍 52km），三原山標高 758m，山林原野占全島面積 7%。人口有 8,384 人。
2. 降雨：2013 年 10 月 16 日，伊豆大島觀測到了一小時 122.5mm 的強降雨，刷新了該島的歷史最高紀錄。大島雨量站最大 24 小時降雨量達 824 毫米(如圖 3-12)，是往年 10 月平均雨量的 2 倍多。(資料來源：日本氣象廳)
3. 災害情況：死亡 35 人、失蹤 5 人，房屋全倒 46 棟、半倒 40 棟(如圖 3-13~3-16)。

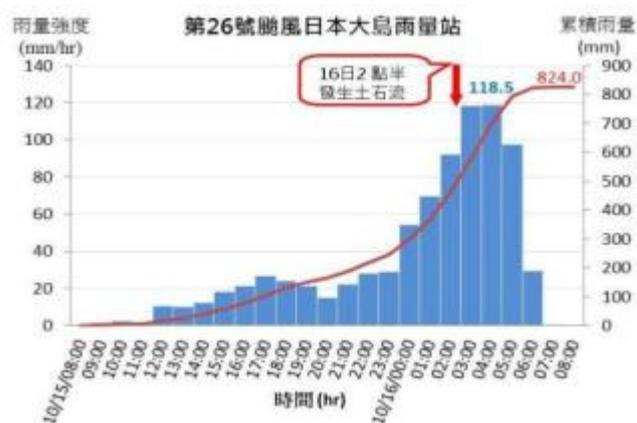
圖 3-12 第 26 號颱風日本大島雨量站降雨組體圖

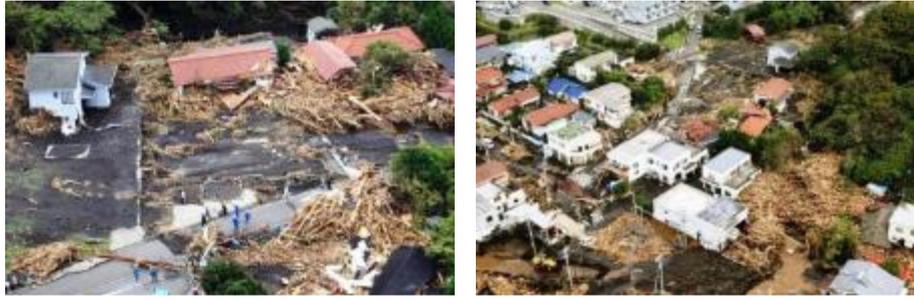
圖 3-13 大島町遭受土砂夾漂流木災害情景

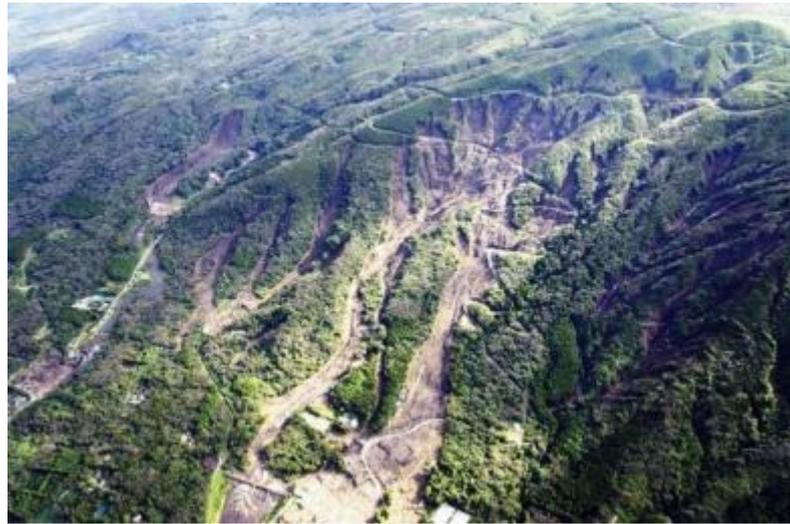
圖 3-14 大島町大金澤溪流源頭崩塌情形

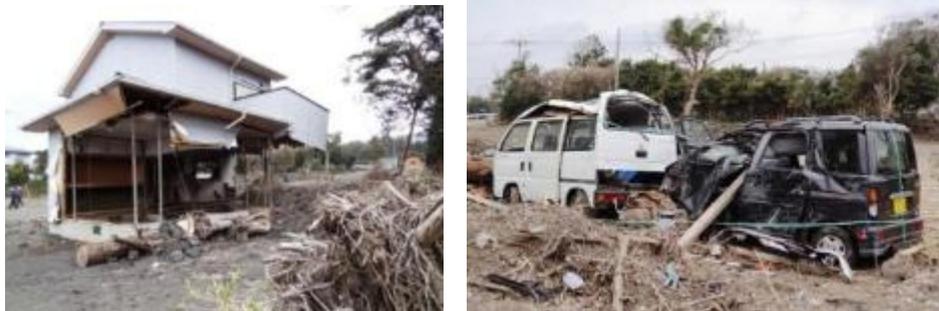
圖 3-15 大島町災害遺留痕跡現況

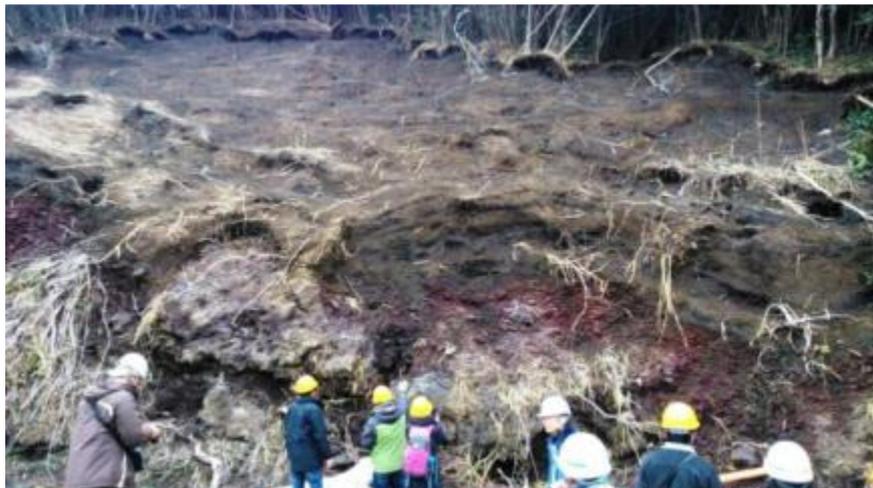
圖 3-16 大島町災害殘留火山灰現況

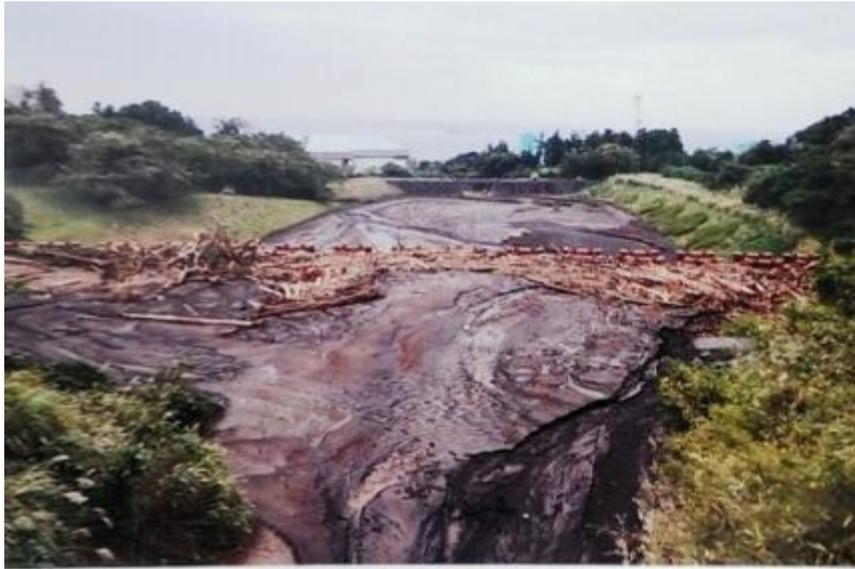
圖 3-17 堰堤遭受土砂及漂流木災害及復建現況(下圖)

- (1) 1986(昭和 61)年 11 月，三元山火山爆發，當時建設省新設「火山防砂事業」。
- (2) 「伊豆大島總體熔岩流對策事業」，計畫降灰量為 1 億 m^3 ，降雨規模為 100 年頻率(日雨量 470mm、時間最大 115mm)。
- (3) 「全體計畫」，包括：19 條溪流 4 地區(約 540 億日幣)；熔岩流 4 地區(熔岩導流堤 4 座，約 85 億日幣)；火山泥石流 19 溪流(堆積工 7 座、捕捉工 80 座、流路 21.9km，約 375 億日幣)；軟體對策(雨量計、土石流、熔岩流監視裝置、約 80 億日幣)。
- (4) 長沢(元町地區)事業規模，包括：全體計畫(堆積工 3 座、堰堤工 3 座、流路工 470m)；事業計畫(堆積工 3 座、堰堤工 5 座、流路工 470m)；事業費約 33 億日幣。
- (5) 北之山川(元町地區)事業規模，包括：全體計畫(堆積工 2 座、堰堤工 2 座、流路工 360m)；事業計畫(堆積工 1 座)；事業費約 10 億日幣。施設效果量(堆積工 $51,850m^3$)。
- (6) 大金沢(元町地區)事業規模，包括：全體計畫(堰堤工 5 座、流路工 2,450m)；事業計畫(堰堤工 3 座、流路工 2,450m)；施工年度～2019 年度；事業費約 15 億日幣。
- (7) 大宮沢(野増地區)事業規模，包括：事業延長(1,400m)；施設規模(最高約 21m、最大底寬約 60m、導流堤頂寬 10m、挖方約 43 萬方、填土約 33 萬方、殘土約 7 萬方)；事業費約 35 億日幣。
- (8) 八重沢(元町地區)事業規模，包括：全體計畫(堆積工 1 座、堰堤工 2 座、流路工 500m)；事業費約 16 億日幣；施設效果量(堆積工 $26,050m^3$)。

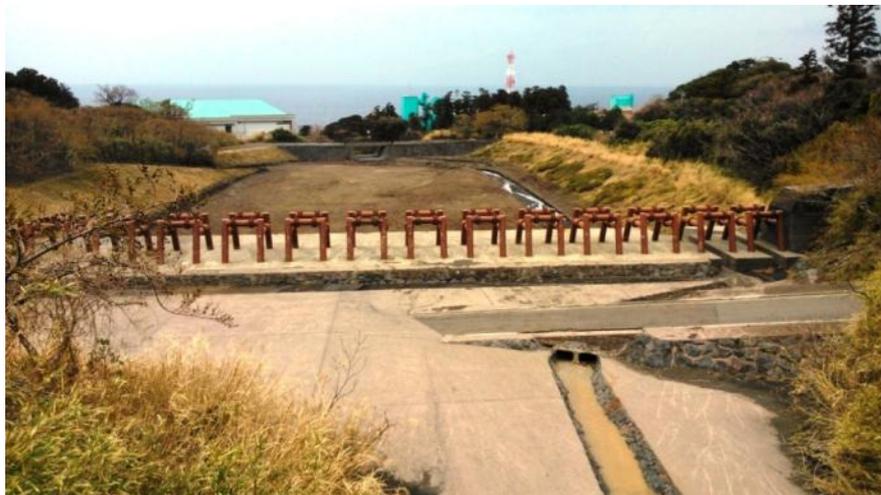
圖 3-18 堰堤復建現況

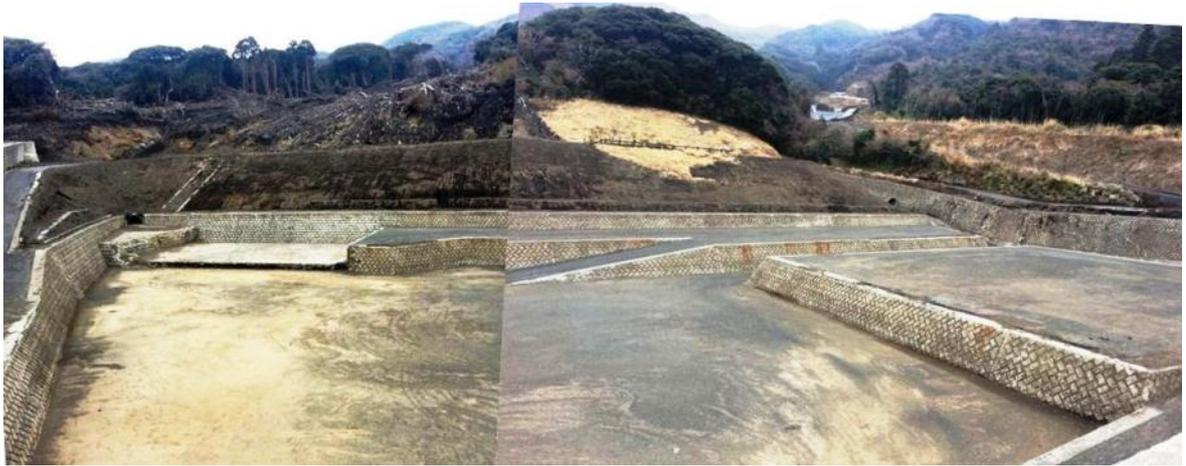
圖 3-21 大島町施設之大型堆積工(沉砂池)

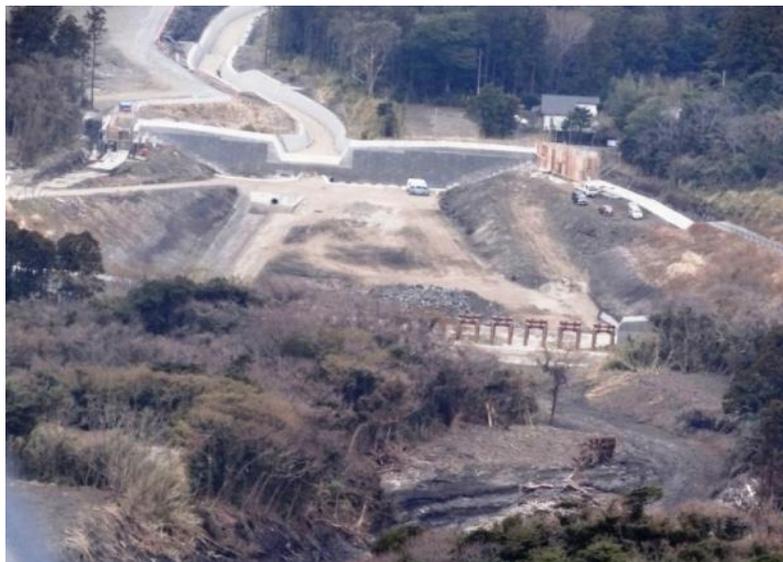
圖 3-24 大島町災害硬體復建情景

3. 災害硬體復建：(如圖 3-17~3-24)

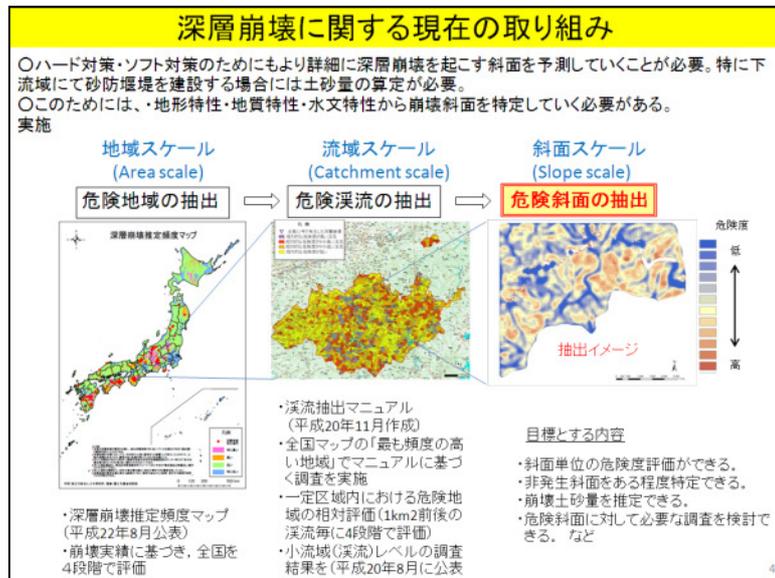
圖 4-2 日本深層崩塌危險地區抽出實施方式

1. 日本深層崩塌調查研究，已於 2010 及 2012 年公布跟地質相關的深層崩塌遺跡之調查圖資。
2. 有關深層崩塌危險區域的抽出(圖 4-2)，依據地形特徵、地質特徵和人文特徵進行，已完成區域尺度及流域尺度抽出，坡面尺度抽出目前仍在進行。
3. 坡面抽出方法考量：(1)重力性變形之危險區域抽出，即利用岩盤潛移特徵及雷達數值地形資料解析；(2)空中電磁探查之危險區域抽出，透過探查技術瞭解地層不同深度內變化及地下水位分布情形(圖 4-3)。

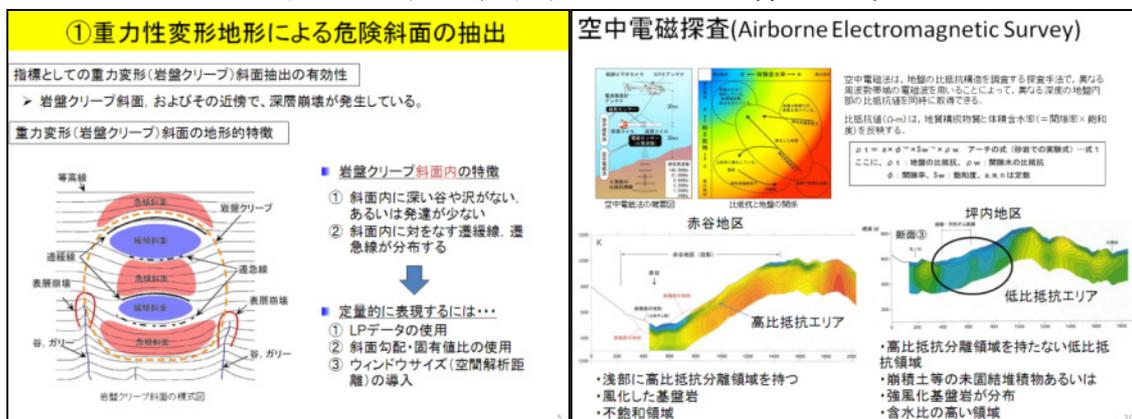
圖 4-3 深層崩塌坡面尺度危險區抽出方法

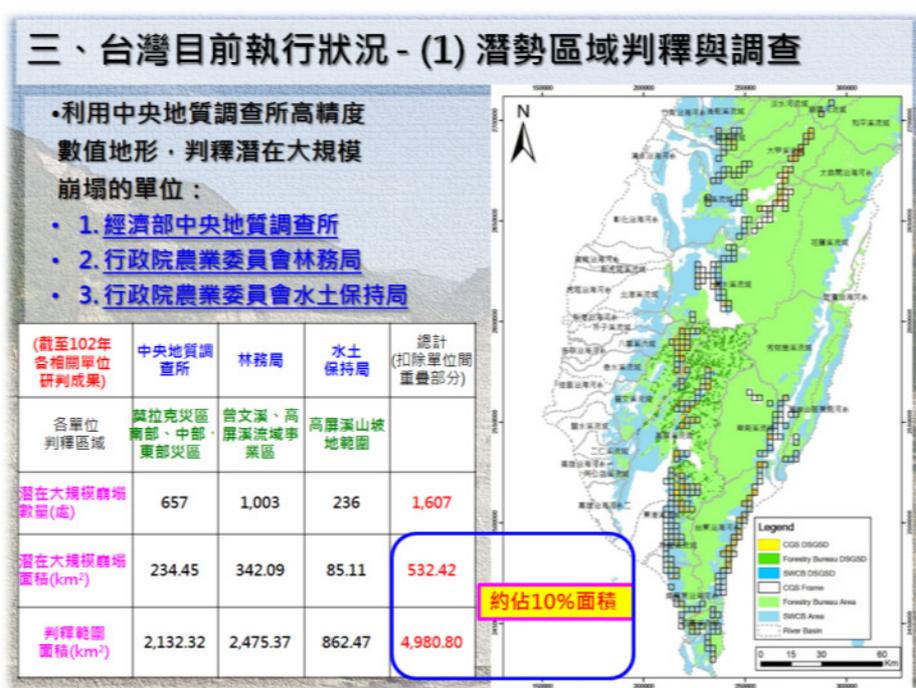
圖 4-4 大規模崩塌潛勢區位判釋與調查成果

1. 在臺灣，目前大規模崩塌包含了地滑與深層崩塌兩種類型，然對於慢速運動之地滑或快速運動之深層崩塌，尚未有明確之分類方法，日方亦有同樣問題。
2. 大規模崩塌潛勢區位判釋與調查工作，目前臺灣已完成中部及南部約 4,981 平方公里之判釋範圍(如圖 4-4)。
3. 整體大規模崩塌防減災工作包括潛勢區域判釋與調查、發生機制研究、監測與分類、影響範圍劃定、危險度分級、工程方法研發、警戒基準訂定、疏散避難計畫、危險度評估、警戒值訂定及工程方法研發等項目(如圖 4-5)，未來將依規劃期程推動及進行相關研究。
4. 大規模崩塌之防減災工作，目前針對潛勢區之判釋方法、地表活動性監測、潛勢區監測系統及發生機制等均已有了初步成果，另有關於影響範圍劃定、警戒基準設定及緊急工程處理等工作，已規劃研究期程，仍需進一步研究。

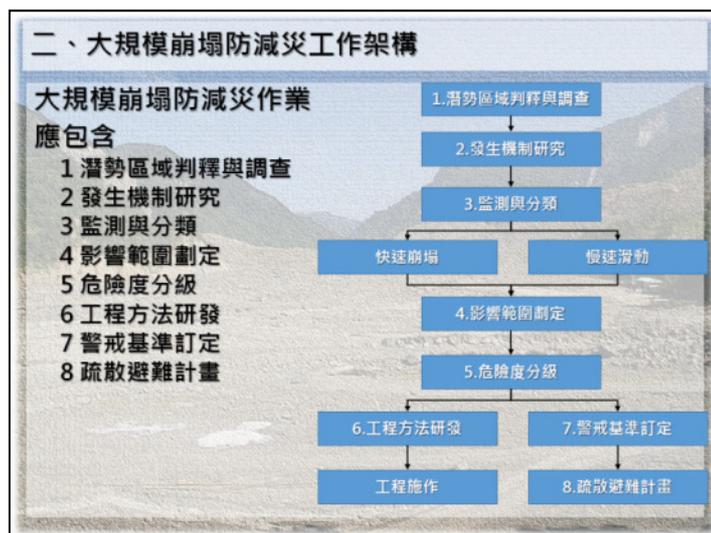
圖 4-5 大規模崩塌防減災工作流程及架構

2. 我國之大規模崩塌防減災工作規劃：說明我國目前執行之現況與防減災工作規劃，在執行現況部分，目前已完成近 5,000 平方公里面積之判釋，結果顯示目前約有 1,600 處大規模崩塌潛勢區，其中有 56 處有鄰近聚落，依此推估全臺會有 5,000 至 6,000 個大規模崩塌潛勢區，將有 150 個潛勢區鄰近聚落，顯示大規模崩塌防減災工作之推動的必要性。而在防減災工作之推行，分別為潛勢區之調查、危害度之分析與後續防減災工作建置等，其中工作包含潛勢區之判釋、發生機制之研究、監測與分類、影響範圍之劃定、危險度之分級、工程方法之研發、警戒基準之訂定、避難疏散之規劃等工作。

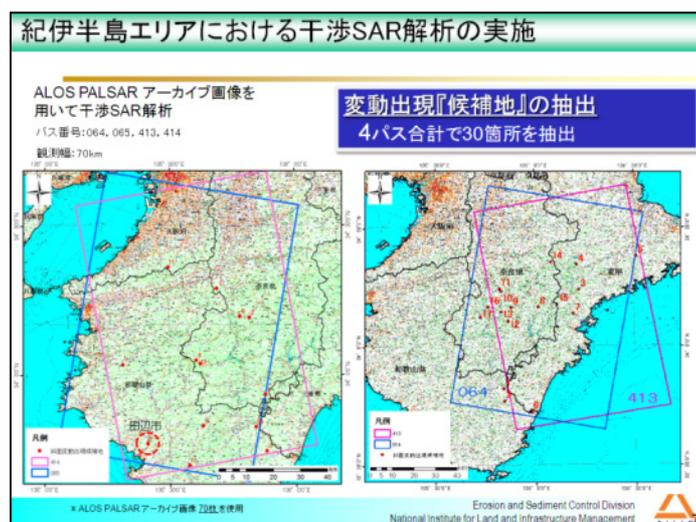
圖 4-6 紀伊半島 SAR 影像解析實例

1. 研究成果顯示，可利用衛星干涉 SAR 影像解析，應用於風災前判釋地盤最近有無活動及大規模崩壞的事前預測。
2. 有關衛星 SAR 影像解析工作，以紀伊半島為例(如圖 4-6)，利用 70 多張衛星影像解析，找出近 30 處地形有變化區位。
3. 和歌山縣田邊市右会津川右岸，使用 2010 年 ALOS 衛星觀測數據分析的地方，於次年的颱風 2011 年 7 月及 2011 年 9 月，發生滑坡崩塌災害(如圖 4-7)。
4. 有關衛星干涉 SAR 影像解析有移動區位，亦有裝設 GPS 觀測點進行現地調查監測，可與影像解析做比對。

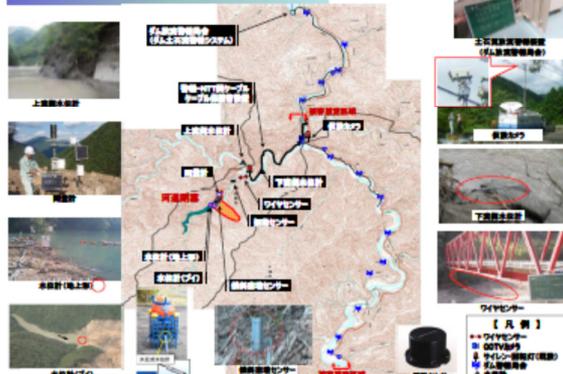
圖 4-11 堰塞湖監測儀器配置案例

1. 日本於堰塞湖措施包括(1)堰塞湖早期發現技術、(2)堰塞湖監測技術、(3)堰塞湖潰決後發生土石流之早期警戒避難支援技術。
2. 因堰塞湖發生位置通常位於偏僻山區，早期發現技術可以地震波定位技術及人造衛星影像判釋發生位置(如圖 4-8)。
3. 監測儀器包括上游水體以空載投送水位計(如圖 4-9)監視，下游可裝置土壤含水計、震動感知器及坡面變位檢知器。
4. 早期警戒避難技術方面，則於堰塞湖形成後，利用空中俯視計測土堤形狀及推估潰決後發生土石流可能到達之範圍，作為早期警戒避難措施之推定(如圖 4-10~4-11)。

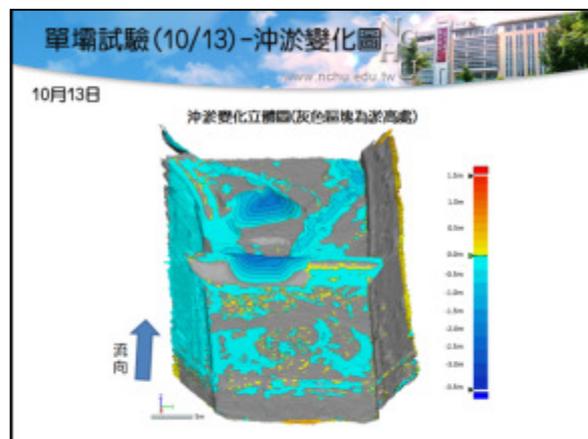
圖 4-13 單壩沖淤變化圖

1. 依據林務局評估條件，大規模崩塌是否足以造成河道阻塞，形成具致災規模之堰塞湖，須符合下列三個條件：(1)河岸邊坡崩塌土體之滑動，必須要能到達對岸才能夠造成河道完全阻塞；(2)崩塌土體必須有足夠之土方量，才能形成一定規模的堰塞湖；(3)土體滑落河道之堆積速度，必須大於河道水流沖刷土體之速度，亦即土砂供應能力大於河道輸砂能力，才具備形成堰塞湖之條件(圖 4-12)。
2. 全球首創堰塞壩潰決實驗場地，設置於臺灣惠蓀林場蘭島溪，並且進行單壩及雙壩試驗。
3. 潰決實驗有安裝水位計量測水位變化、浮球量測表面流速、紀錄地形變化、測量土砂濃度變化及沖淤變化情形(如圖 4-13)。

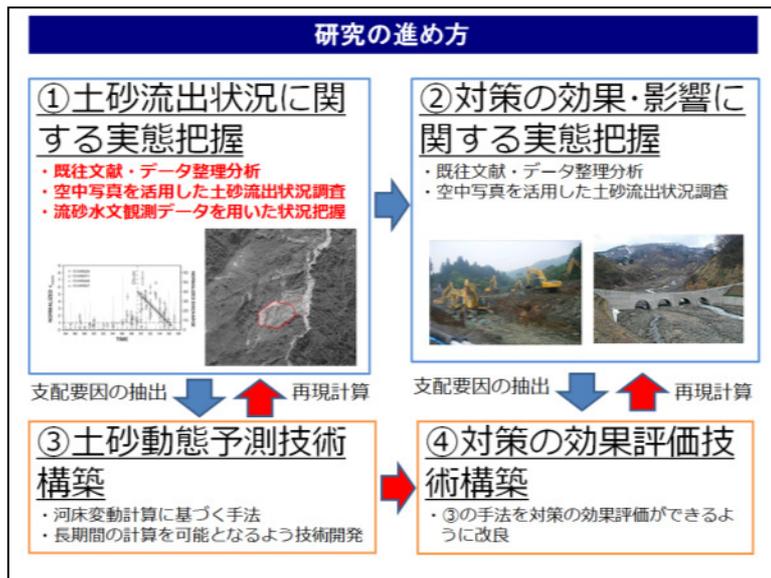
圖 4-14 土砂移動的研究方法

效益評估(如圖 4-14)。進行方式先從過去資料做整理分析，再以相關數據作重現期距的計算，並以流砂水文(水位及輸砂量)資料掌握實際狀況。

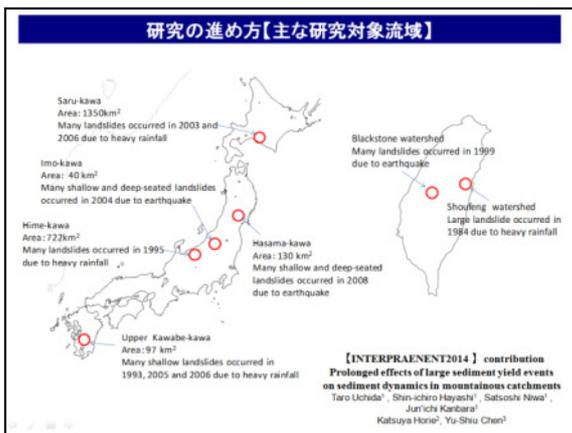
圖 4-15 研究地點位置示意圖

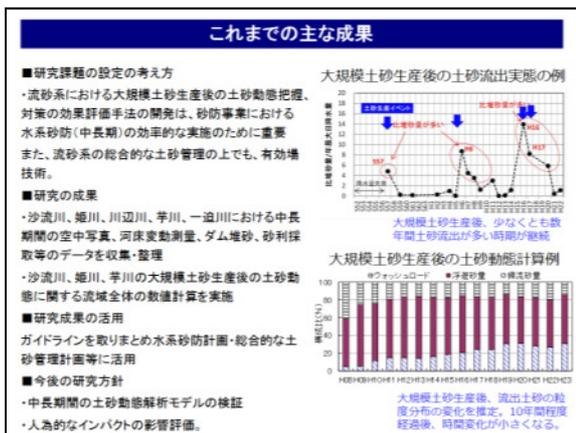
圖 4-16 目前堰究成果

3. 本計畫選擇日本五處地點及臺灣兩處(壽豐溪及烏石坑溪)地點作為研究區域(如圖 4-15)，目前才執行三年，由統計資料大致獲得，大規模土砂流出在剛開始2年間特別嚴重，其10年間流砂量會隨時間變化(如圖 4-16)，成果會在 2014 年國際研討會發表，希望未來能再擴大研究範圍，並共享資源，加強雙方之合作。

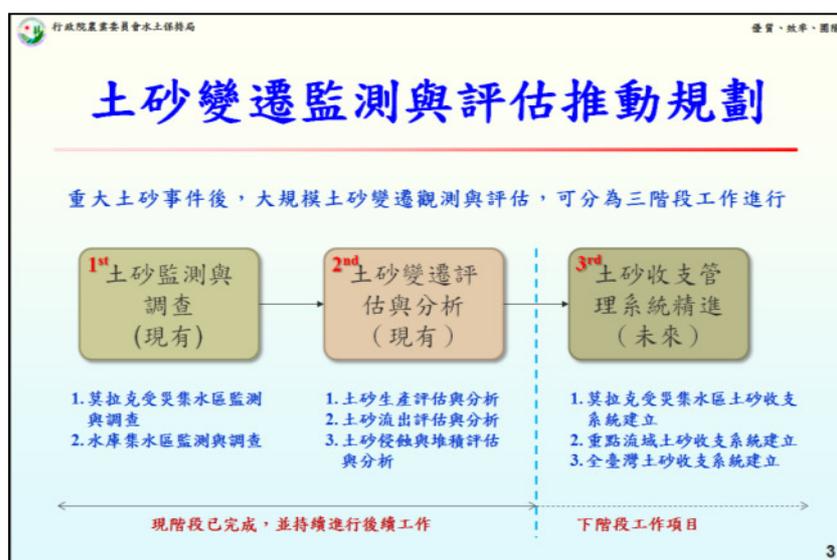
圖 4-17 土砂變遷觀測與評估推動規劃示意圖

1. 流域大規模土砂變遷觀測與評估工作，可分為 3 個階段進行，分別為：
(1)土砂監測與調查、(2)土砂變遷評估與分析、(3)土砂收支管理系統精進三階段(如圖 4-17)。
2. 莫拉克災後針對集水區及水庫集水區進行土砂監測工作，以多時期衛星影像判釋集水區崩塌率、LiDAR 掃瞄主流河道評估土砂堆積情形及採用沖蝕針量測邊坡坡面土砂量變化。
3. 綜整各項土砂監測與調查成果，初步進行流域土砂變遷評估與分析，以瞭解流域內土砂運移變遷情形。另嘗試利用水文頻率分析成果配合地形特性及平均土砂運移趨勢，模擬流域土砂長期變動趨勢變化。
4. 未來土砂收支管理系統精進方面，已擬訂「流域土砂資料庫建立與更新」、「重點土砂區域定期監測與調查」、「土砂模式率定與趨勢驗證」及「集水區土砂收支管理系統更新」等 4 項主要工作項目及預定辦理措施，將分年推動並建置完成流域土砂收支管理系統(如圖 4-18)，以期於 115 年(2026 年)建置完成全臺土砂收支管理系統。

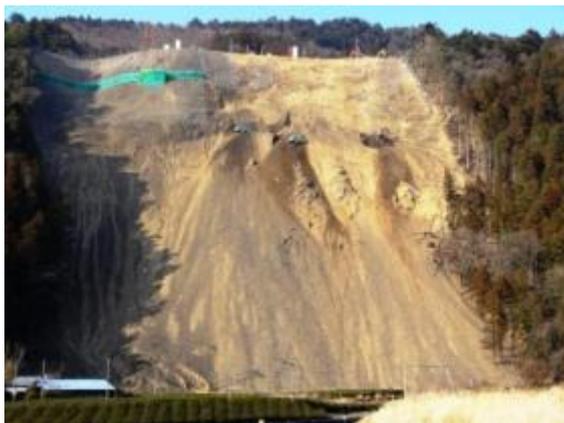
靜岡縣門島崩塌地處理現況

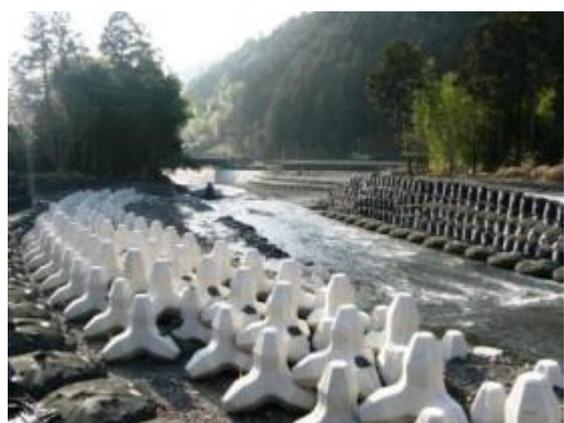
杉川河道保護工程
