# 參加飛航事故紀錄器調查員會議 出國報告

服務機關：飛航安全調查委員會

出國期間：民國 103 年 8 月 11 日至 8 月 15 日

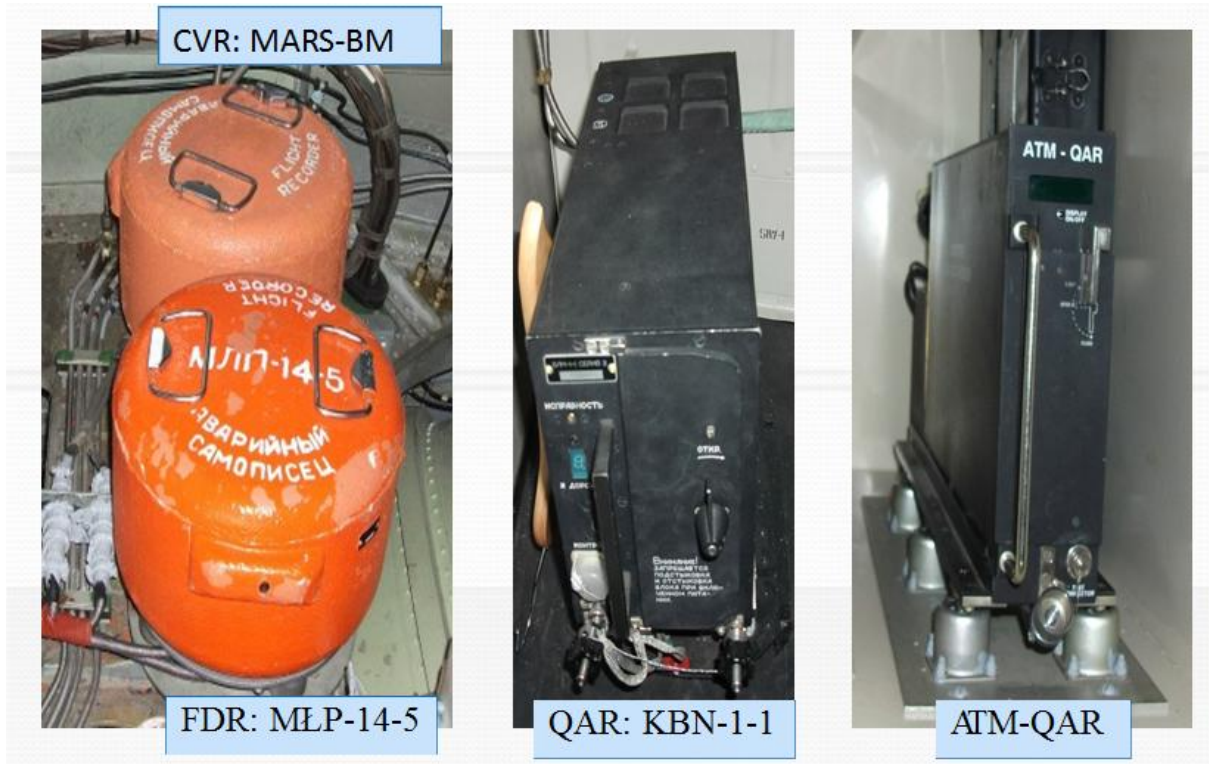
圖 3.1-1 俄製飛航紀錄器(CVR, FDR, QAR)外觀圖

本案的調查技術方面有三大挑戰：俄製飛航紀錄器解讀及時間同步、損壞的地形認知及警告系統(Terrain Awareness and Warning System, TAWS) 解讀，以及損壞的飛航管理電腦(Flight Management Computer, FMC) 解讀，詳圖 3.1-1 及 3.1-2。該型機航電設備極為新進，各有兩套 FMC 及 TAWS 對調查幫

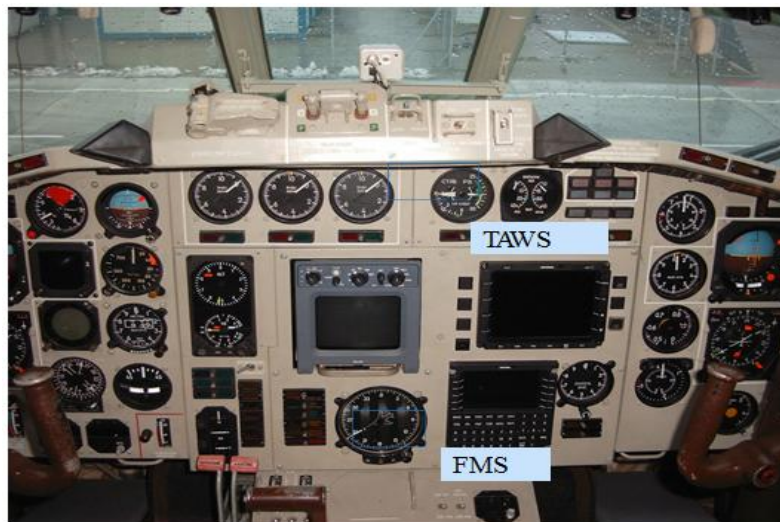
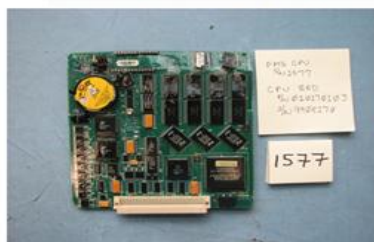
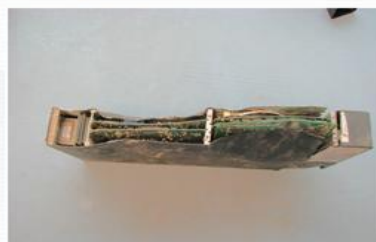
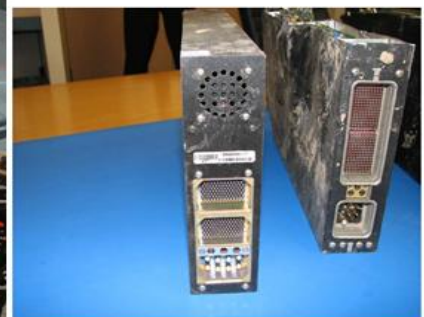
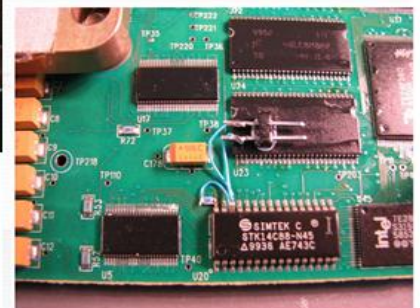
Figure 3-10 Top of CPU Board Serial Number 9908170

Figure 3-9 Top of NCU Serial Number 1577

Figure 3-2 Back Side of TAWS Serial Number 237 (Center of Photo)

Figure 3-7 Close-up of CPU Board Modification to U20 Chip

圖 3.1-2 TU-154M 機載 TAWS 及 FMC 外觀圖

該機損壞的地形認知及警告系統(TAWS)及飛航管理電腦(FMC)是透過 NTSB 聯繫送到美國原廠 Universal Avionics 公司，SCAAI 並邀請 NTSB、FAA、UASC 共同參與解讀工作。TAWS 對事故班機各種警告(Caution 及 Warning)的紀錄十分詳細，詳圖 3.1-3。例如，發生撞擊警告(編號 37)包括當時之經度、緯度、氣壓高度、無線電高度、航機姿態、下降率、速度、預測撞擊之距離、預測撞擊之經度，及預測撞擊之緯度等。圖 3.1-4 為 TAWS 記錄之告警座標及航跡紀錄。

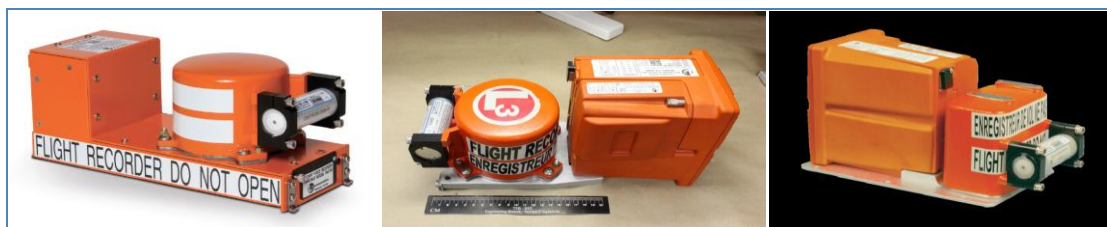
圖 3.4-1 (左) FA2100 CVR，(中) FA5000 CVR，以及 (右) FA5001 座艙語音與資料紀錄器 (CVDR) 之外觀比較

model)，其仍使用 FA2100 系列之 CSMU。日後正式投入商用市場的僅有 FA5001 與 FA5003 兩款紀錄器。FA2100、FA5000、FA5001/FA5003 外觀比較如下圖所示。FA5000 系列均備有可快速拆卸的紀錄器獨立電源供應模組（Recorder Independent Power Supply, RIPS），提供十分鐘的額外電力。

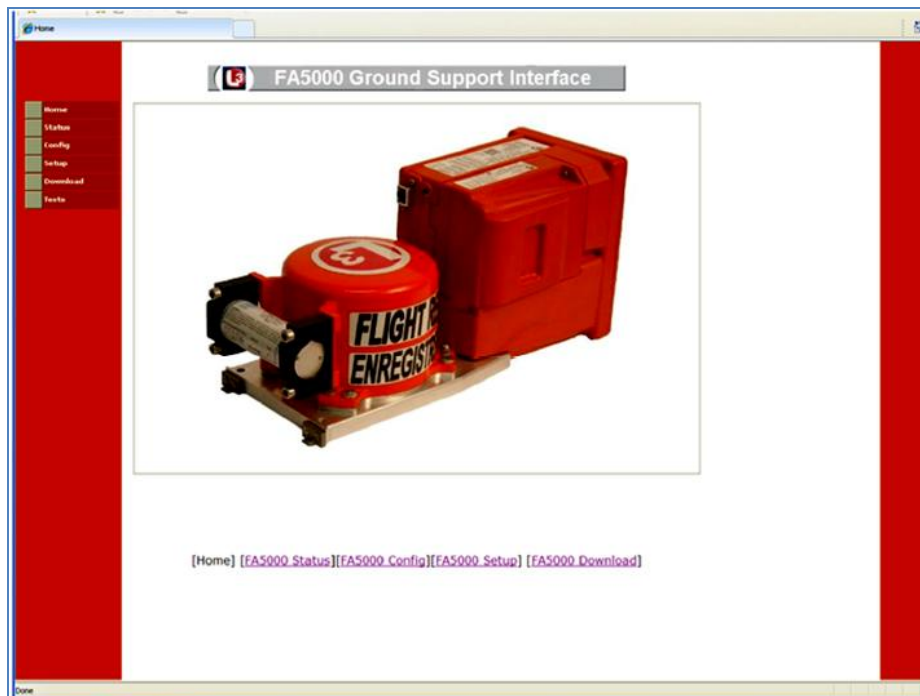
圖 3.4-2 FA5000 CVR 之內建功能畫面主頁

承前段，FA5000 紀錄器可使用 Windows XP 或 Win 7 筆電以跳線連接紀錄器後進行資料下載。有關 Windows 網路的設定原廠建議為：TCP/IP IP 地址是 192.168.1.103；子網路遮罩 subnet mask 地址是 255.255.255.0。之後以任何瀏覽器開啟網路位置 192.168.1.102，即可進入紀錄器內建之功能畫面如下圖。CVR 主畫面左側之功能選單有六項，分別為「Home」、「Status」、「Config」、「Setup」、「Download」、與「Tests」；FDR 主畫面左側之功能選單

則有八項，分別為「Home」、「Status」、「Config」、「Setup」、「Download」、「Tests」、「A717 Hex Data」與「A717 Dec Data」。

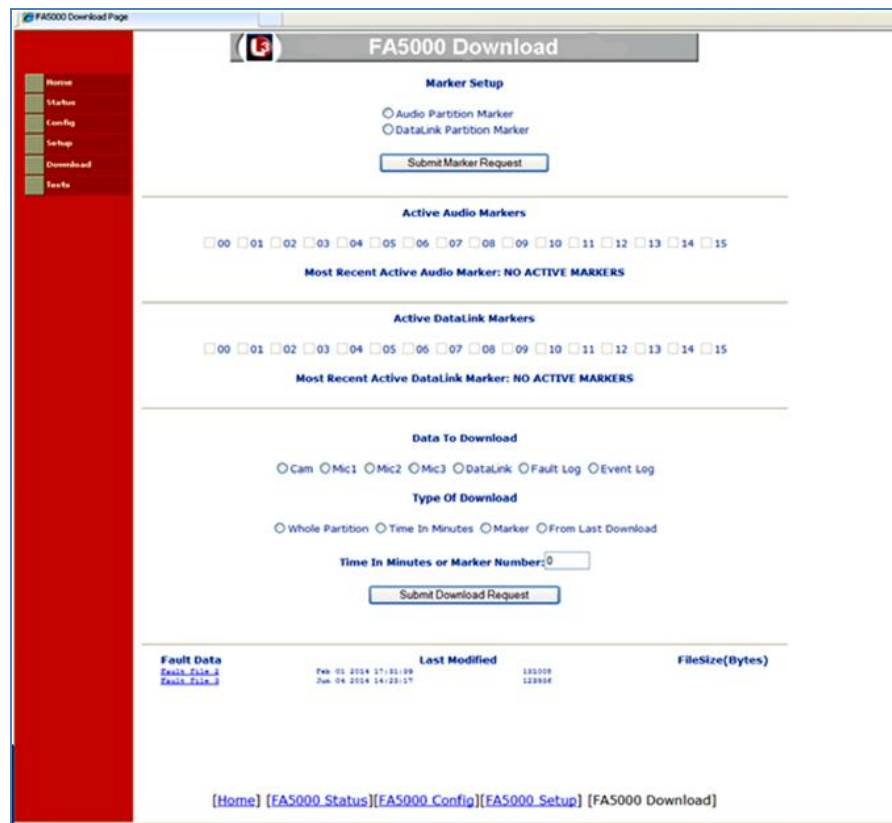
圖 3.4-3 FA5000 CVR 之資料下載畫面

與 FA 2100 紀錄器資料下載不同的地方是，FA5000 紀錄器 CVR 下載的壓縮錄音檔格式已清楚分為「.mic1」、「.mic2」、「.mic3」、「.cam」而不是打包在一起的.cvr 或.crr 格式。FDR 下載下來的原始資料則是「.dfd」檔而不是 FA2100 系列所用的.fdr 格式，此為舊版 ROSE 無法識別的格式。在 CVR 原始資料下載後，使用 ADLP 即可直接播放壓縮之錄音檔，亦可先使用 ADLP 將檔案解壓縮至 wave 格式後，以第三方軟體分軌播放。在 FDR 資料處理方面，使用 ROSE 應可將原始檔案解壓縮至 dat 格式供 ROSE 產生報告使用或原始二進位 bin 格式供第三方飛航資料分析軟體使用。然而 TSB 在實際操作時，ROSE 卻無法將 dfd 檔解壓縮，因此 L-3 公司另外提供 TSB 一獨立程式進行下載，方才解決問題並解讀飛航資料。

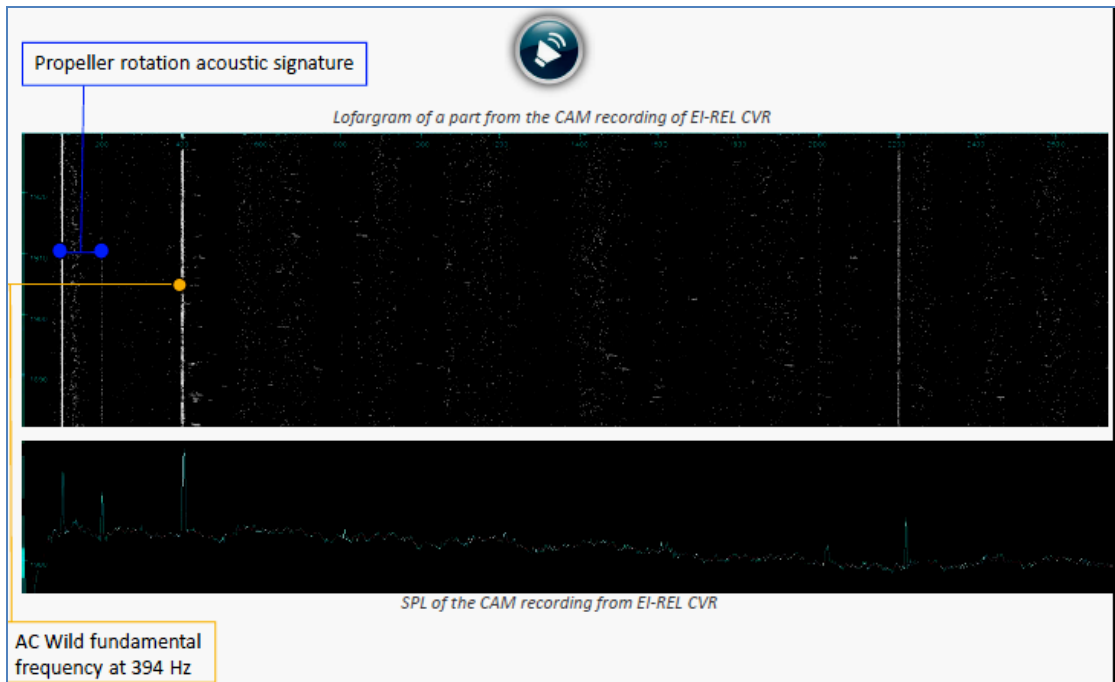
圖 3.5-1 ATR 型機之 CAM 頻譜

的基礎頻率為 99Hz，而 AC wild 的基礎頻率則在 394 Hz 與 426 Hz，而 AC wild 可突然引發基礎頻率在 346 Hz 的低頻噪音（圖 3.5-1 至 3.5-3）。

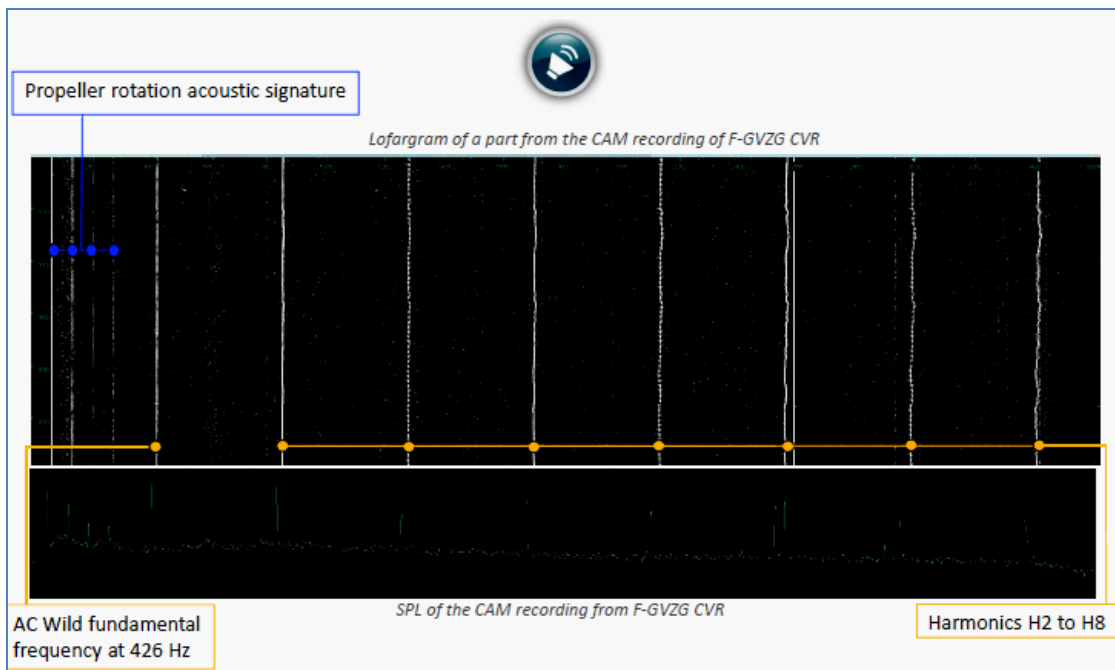
圖 3.5-2 ATR 型機螺旋槳與 AC wild 之合諧音頻之頻譜

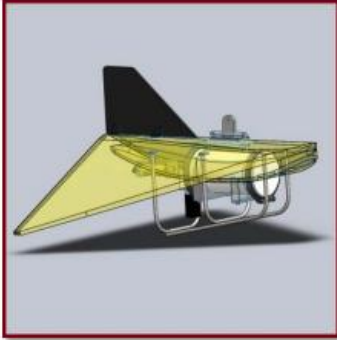
The system consists of the tow fish, tow cable, winch, hydraulic power unit, generator, and topside control console, although not all of these components are required on every mission. The tow fish carries a passive listening device for detecting pingers that automatically transmit an acoustic pulse. Most pingers transmit every second at 37.5 kHz, although the TPL can detect any pinger transmitting between 3.5 kHz and 50 kHz at any repetition rate.

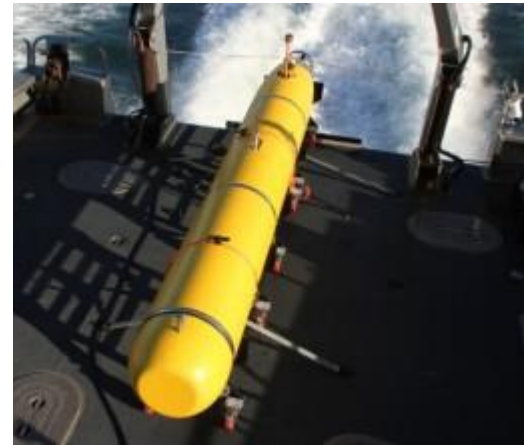
The Bluefin-21 is a highly modular autonomous underwater vehicle able to carry multiple sensors and payloads at once. It boasts a high energy capacity that enables extended operations even at the greatest depths. The Bluefin-21 has immense capability but is also flexible enough to operate from various ships of opportunity worldwide.

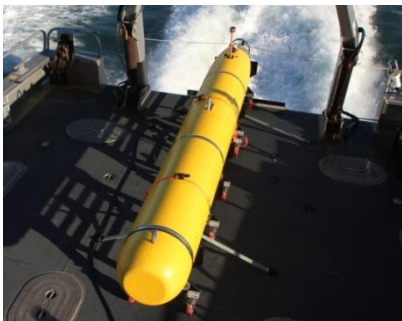
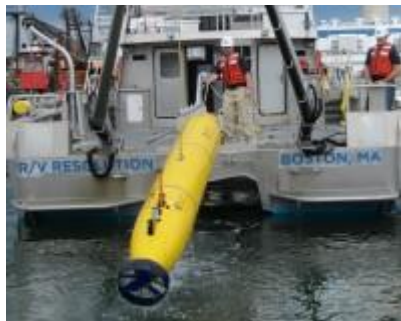
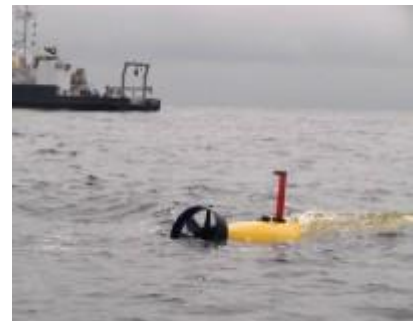
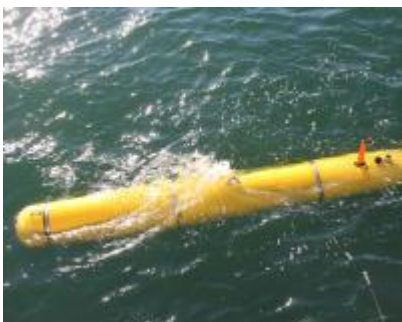
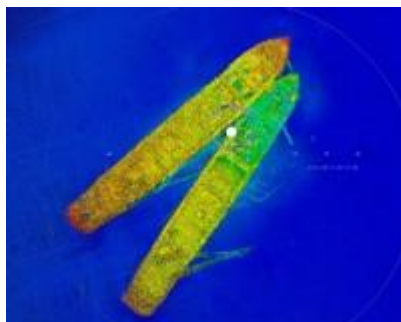
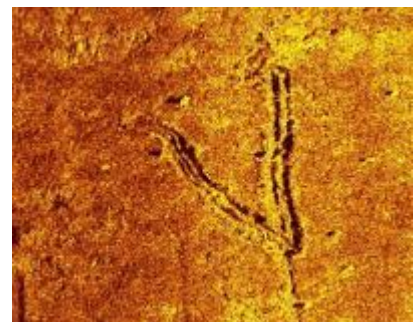
Diameter	21 in (53 cm)
Length	16.2 ft (493 cm)
Weight (Dry)	1,650 lb (750 kg)
Buoyancy	~ 16 lb (7.3 kg) net positive
Lift Points	1 (located mid-vehicle)
Depth Rating	14,763 ft (4,500 m)
Endurance	25 hours @ 3 knots with standard payload
Speed	Up to 4.5 knots
Energy	13.5 kWh of total energy Nine 1.5 kWh battery packs Lithium-polymer, pressure-tolerant

Propulsion	Gimbaled, ducted thruster for propulsion and control
Navigation	Real-time accuracy $\leq 0.1\%$ of D.T. CEP 50 INS, DVL, SVS and GPS USBL tracking with vehicle position updates
Antenna	Integrated — GPS, RF, Iridium and strobe
Communications	RF, Iridium and acoustic; Ethernet via shore power cable
Safety Systems	Fault and leak detection, drop weight, acoustic tracking transponder, strobe, RDF and Iridium (all independently powered)
Software	GUI-based Operator Tool Suite
Data Management	4 GB flash drive for vehicle data Plus additional payload storage
Standard Payloads (others available)	EdgeTech 2200-M 120/410 kHz side scan sonar (option: EdgeTech 230/850 kHz dynamically focused)  EdgeTech DW-216 sub-bottom profiler  Reson 7125 400 kHz multibeam echosounder
