出國報告：出國類別-考察

參訪菲律賓 Maynilad 水公司報告

服務機關：台灣自來水公司

出國日期：104年2月26日至2月28日

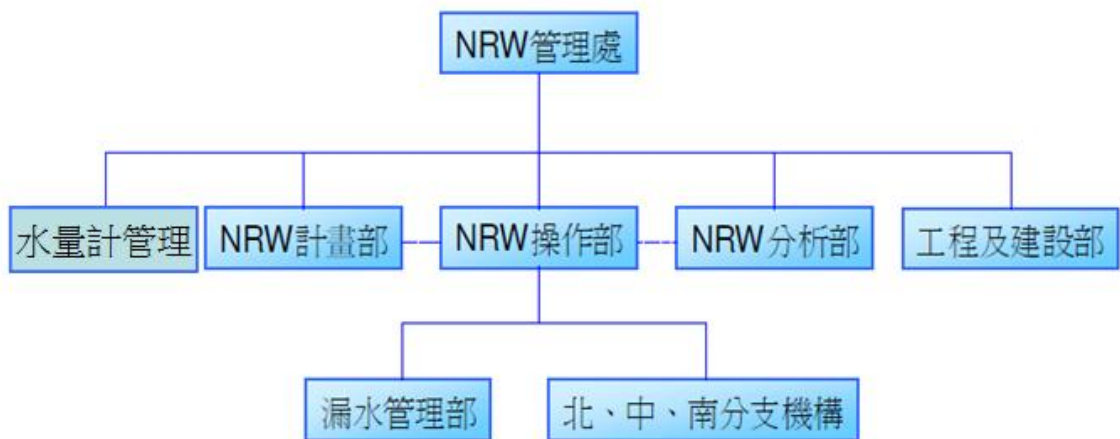
圖 1 Maynilad NRW 管理部門組織表

在建立專責單位部分，先建立負責管控 NRW 之專責部門-NRW 管理處，將其組織依工作性質分成水量計管理、NRW 計畫、操作、分析、工程與建設等五大部門，專責單位成立後，負責 NRW 的員工數逐步從 2008 年 1 月的 5 名員工逐步擴增到目前超過 400 名，從上而下，全力投入降低 NRW 工作(管理部門組織詳圖 1)。

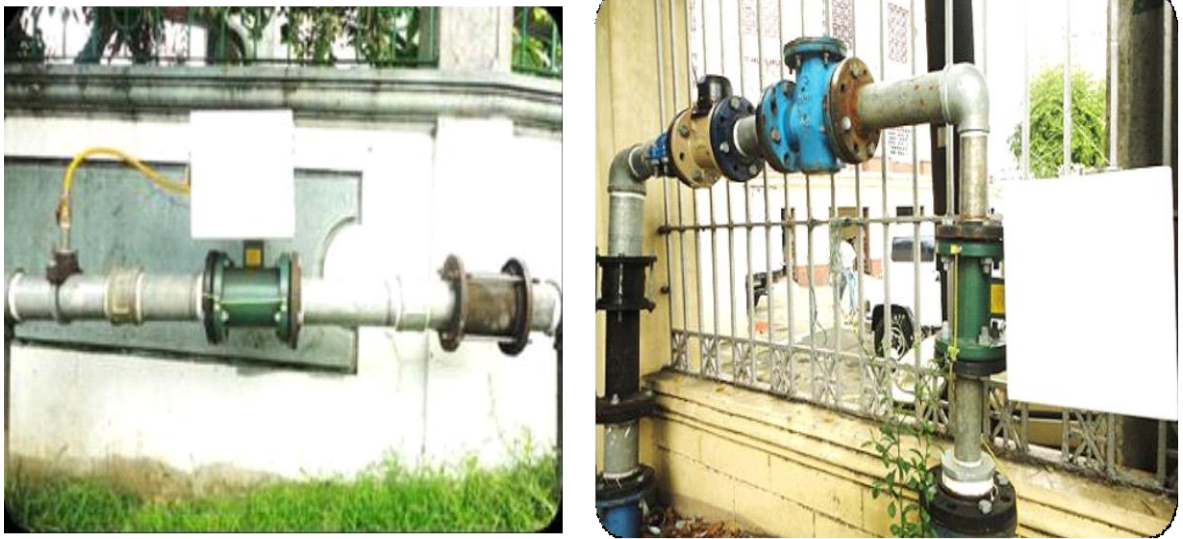
圖 4 大表採用電磁式水量計

水量計整合管理部門成立後針對數量只佔 7% 之用戶大型水量計特別加以管理及分析水表口徑是否適用，因為這些大表戶所佔用水量達 24 %，佔營收比例更高達 46%，執行成果包括大表全面換裝電磁式水量計（如圖 4）、引進大表無線讀表系統、小區計量表以電磁表加裝記錄器分析夜間最小流、分析大表戶流量資訊、建立水表試驗場等，另檢討水量計

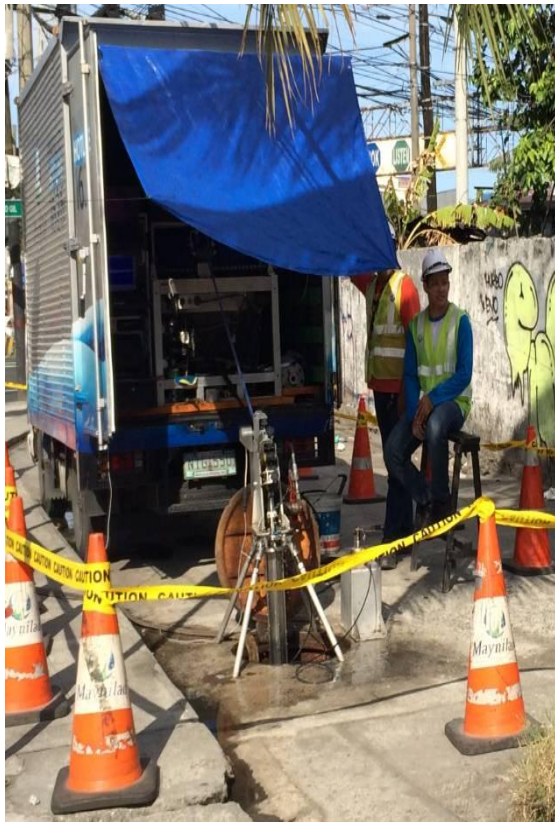
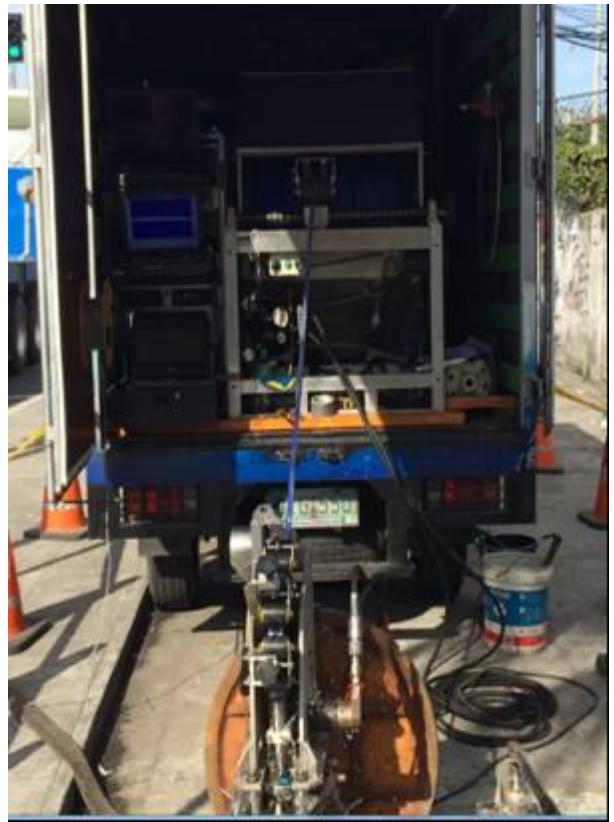
圖 7 Sahara 測漏現場觀摩-現場設備佈建情形

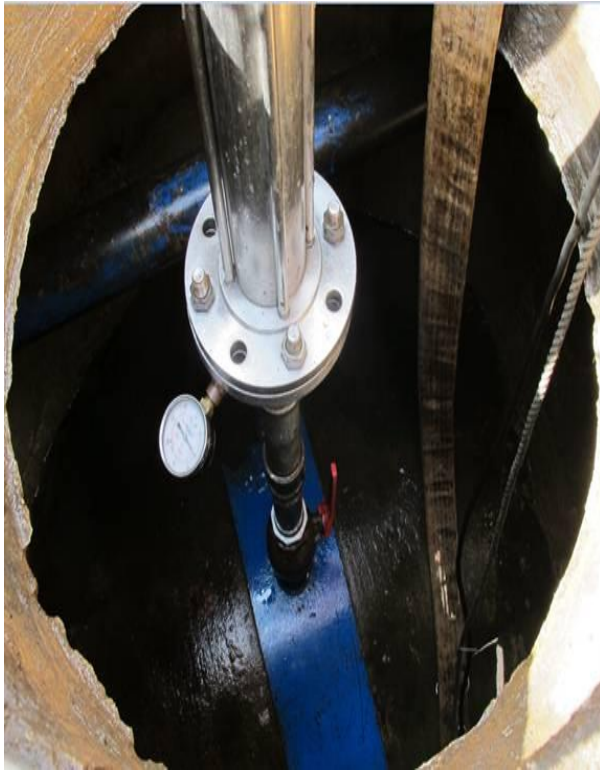
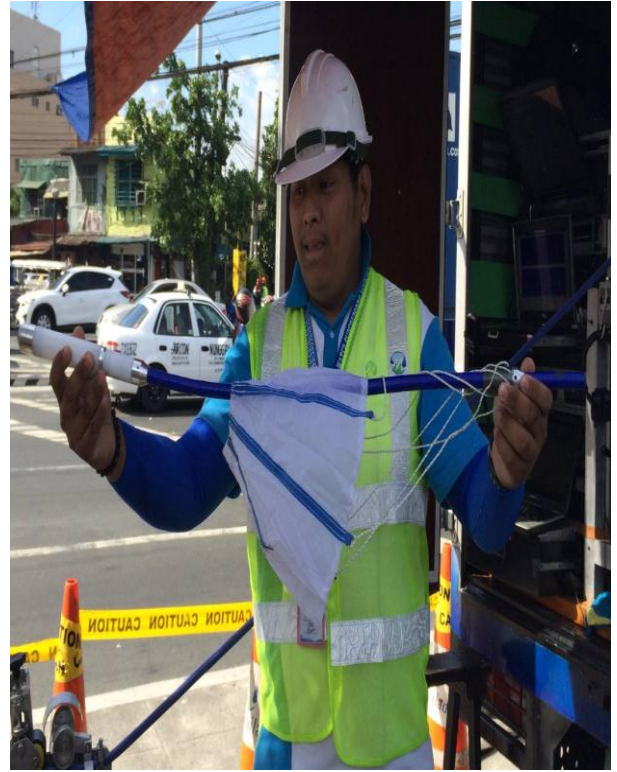
圖 8 Sahara 測漏現場觀摩-幹管鑿開洞口及勘測裝置

Sahara 檢漏係在運作中的幹管鑿開一洞口，插入帶有漏水噪聲感應器及迷你鏡頭的勘測裝置，在「降落傘」帶動下，勘測裝置隨著水流在管道內前進，實時影像會經電纜傳送至地面操縱設備 (如圖 3)。

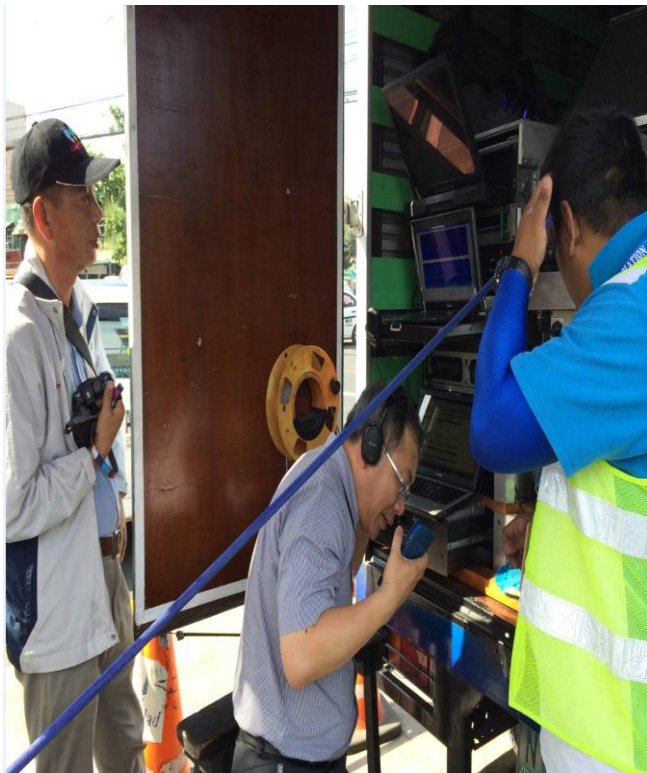
圖 9 Sahara 測漏現場觀摩-模擬漏水時聽漏

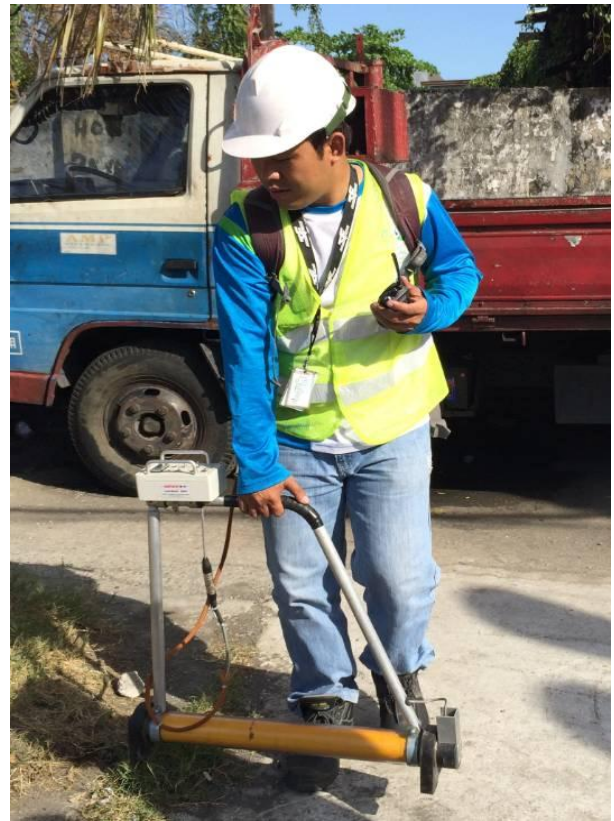
圖 10 Sahara 測漏現場觀摩-在地面追蹤位於管路中之勘測裝置

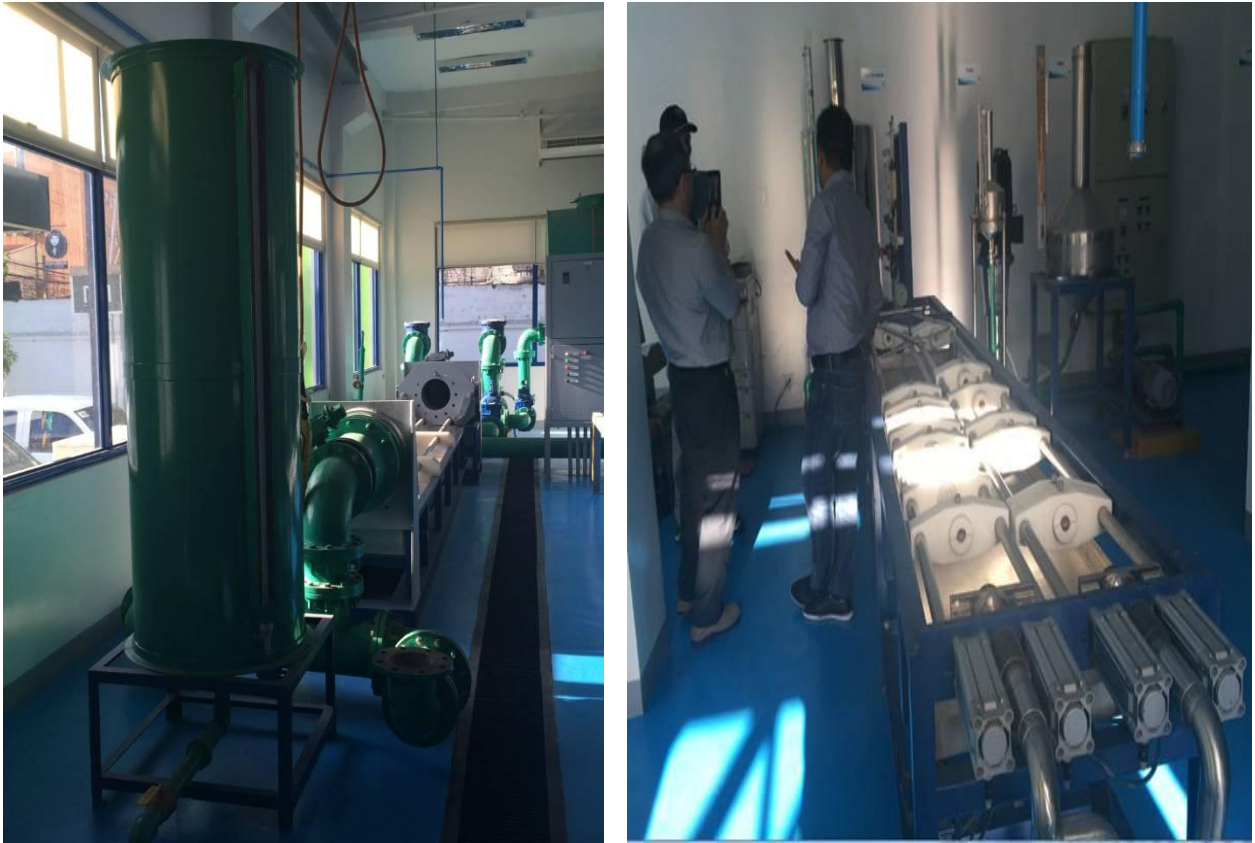
圖 12 Maynilad 水公司水表試驗場-大、小表試驗台
