經濟部暨所屬機關因公出國人員報告書
(出國類別：洽公)

煉製事業部大林廠第 11 柴油加氫脫硫工
場工程聯繫及設備器材採購監辦

服務機關： 台灣中油公司興建工程處

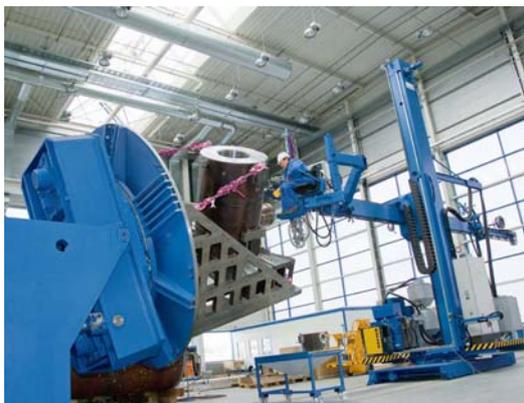
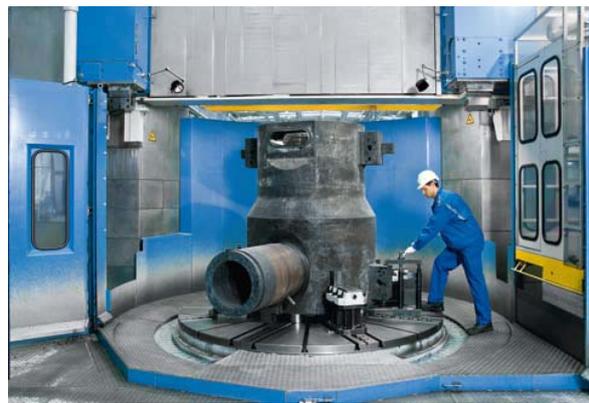
本廠配有焊接機(如下左圖)(可處理高達 100 噸之工件)、CNC 自動加工機(如下右圖)(可處理高達 50 噸之工件);而關於泵浦組裝，若是 EN/DIN 標準泵浦因其生產線流暢，24 小時即可組裝完畢，但因本案為 API 泵浦，故交期長很多。另外，油漆亦是由 KSB 自行完成，噴漆時上方會吹氣，使得油漆會吹到隔柵板下方回收，可讓施作人員不用戴面罩。

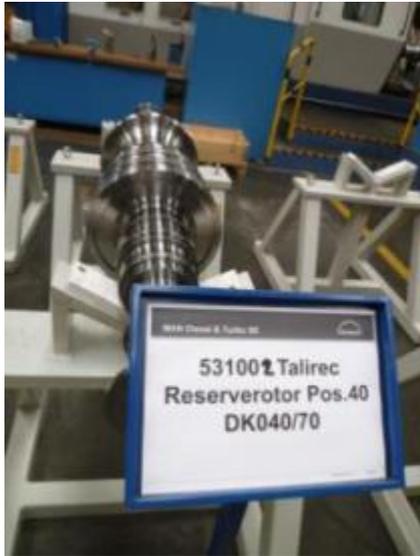
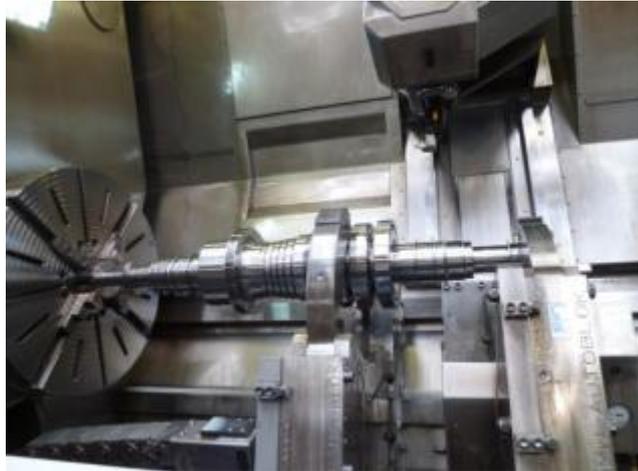
本廠有 CNC 加工機、也有車床可針對軸最大 6 噸、長 5m、直徑 1166mm 加工，參觀工廠時剛好我們的蒸汽透平機主要與備用軸已到，備用軸已加工完畢置於架子上，而主軸則仍在車床上。也因為我們的到來，就一併作 PMI 檢驗給我們看，其 PMI 是與委託下包商施作。

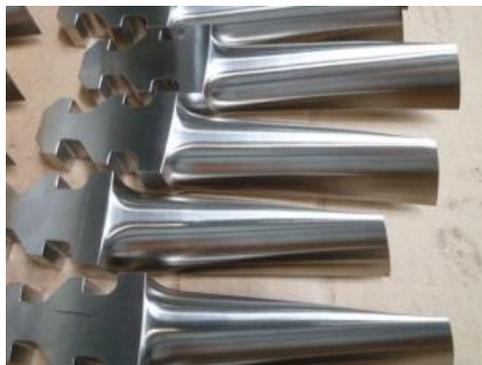
而蒸汽透平機之 blade 原始是一長方體條狀，後經加工變弧形形狀，如下圖為加工完成。

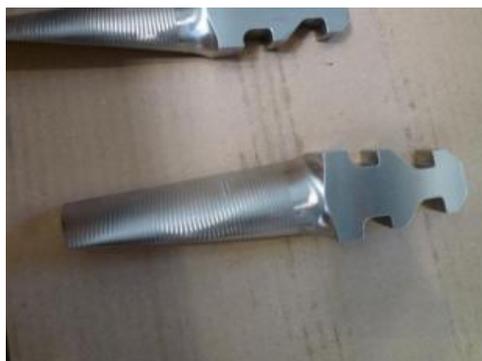
通常工廠會多加工三個 blade 作備用，下圖即為備用，加工完成前的樣貌。

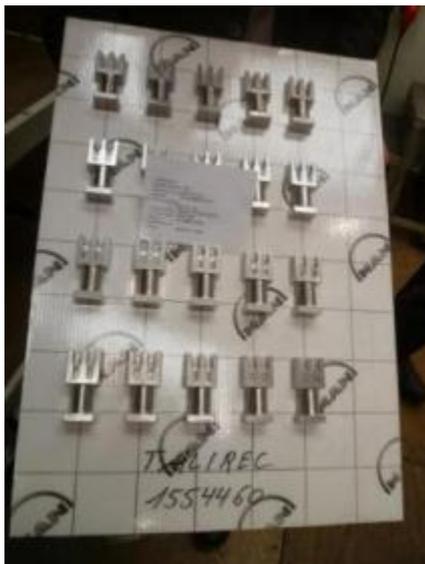
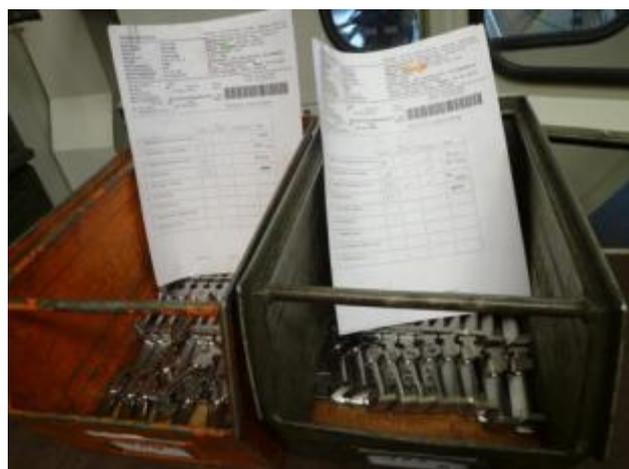
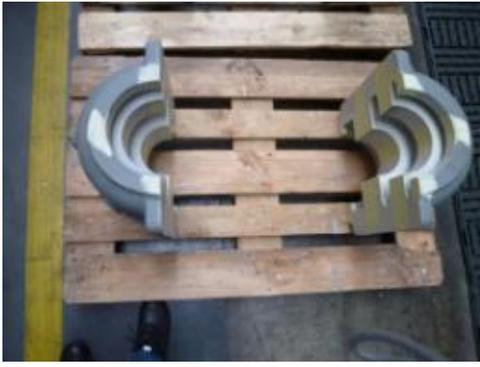
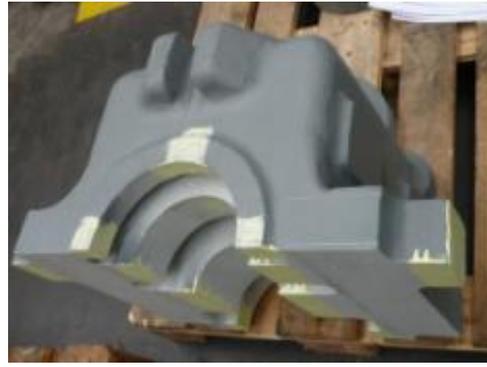
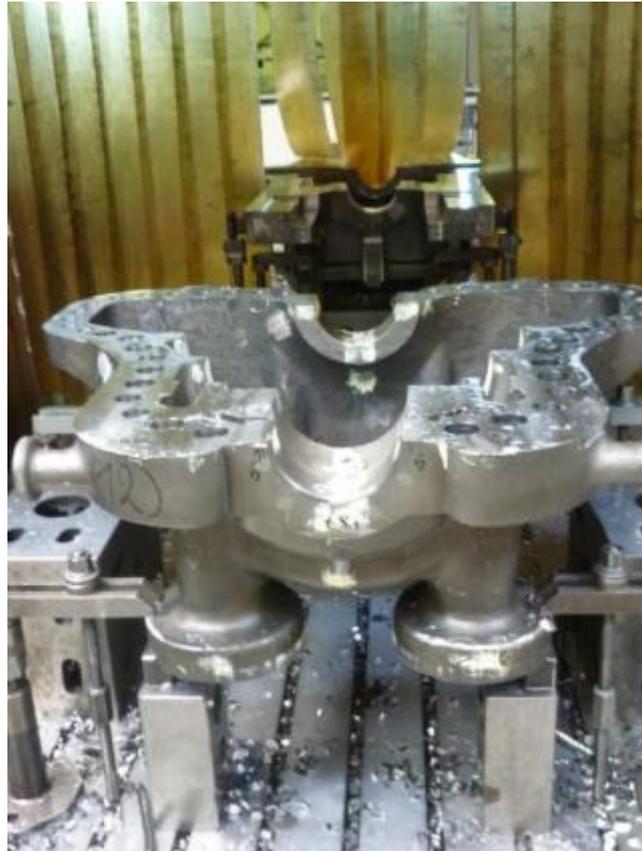
其餘非破壞測試、組裝區本廠皆有，也都有參觀，但皆中規中矩，就不另行贅述。於參觀工廠的過程也順便看到了本案蒸汽透平機的進料狀況，基本上都如期到料，包含 turbine casing、stator blade carrier、shaft (main+spare)、blade(main+spare)、bearing housing(上&下)。

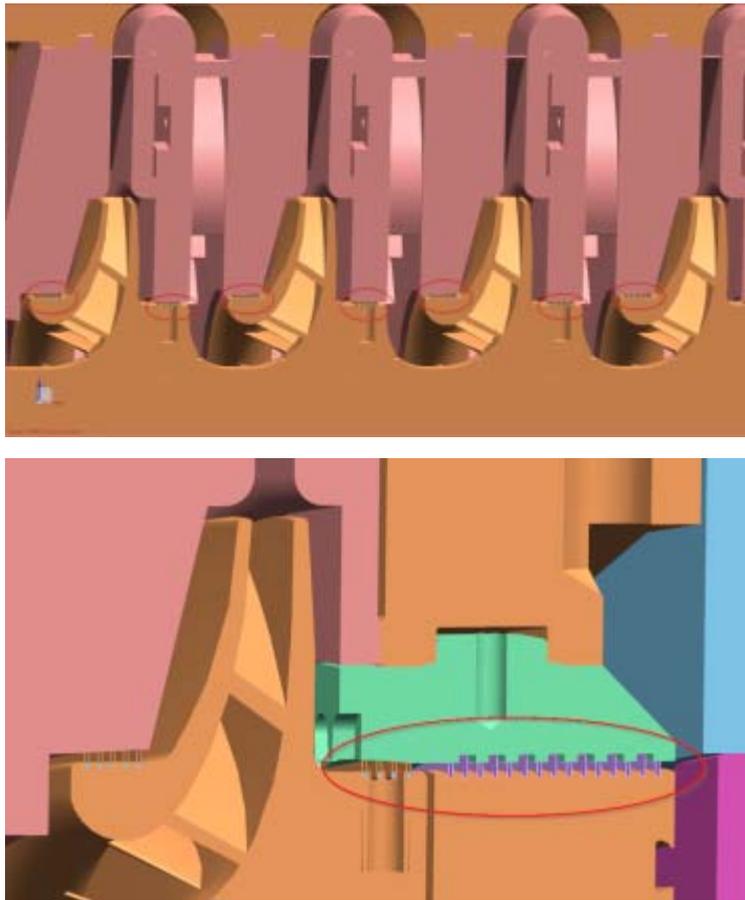
1. 本案進度 (詳附件一)。
2. 因本案 labyrinth 是安裝在轉子上，其外型為一圈，利用機具將 wire 敲進去固定。固定完需作高速動平衡。因台灣目前似乎無法作高速動平衡，業主未來可能無法自行安裝且平衡，廠商即使將 labyrinth 提供與中油，未來維修時還是需將轉子與 labyrinth 一併送回給 Manturbo 原廠維修，故廠商想澄清是否備品 labyrinth 不提供，但可在備品清單內標註未來中油請原廠做動平衡時，就此備品 labyrinth 不可再追加材料費。另外，壓縮機也有同樣的議題需向業主澄清。以下為 labyrinth 位置示意圖。

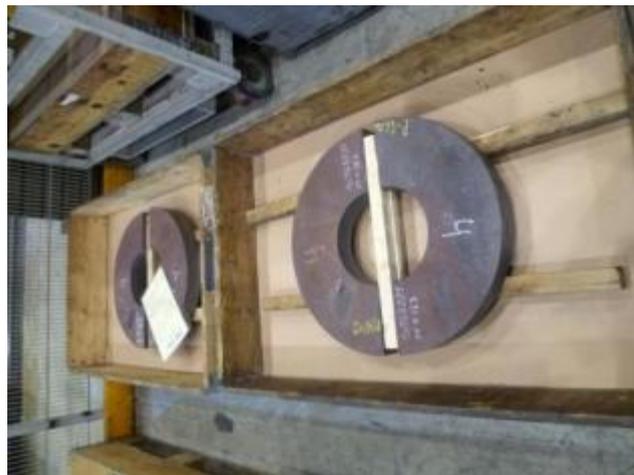
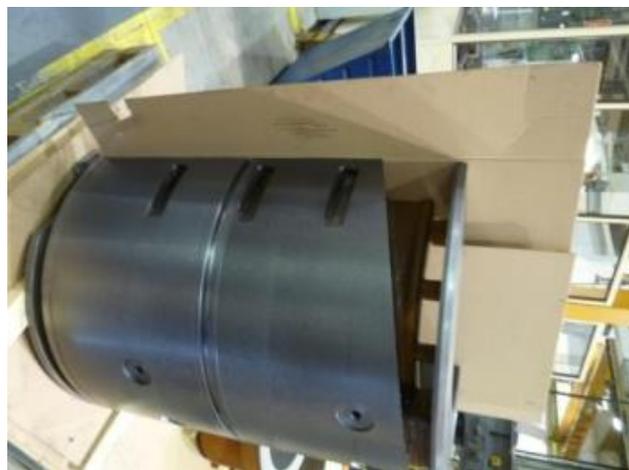
比較值得注意的是主軸與備用軸比預定時間晚兩周，雖然廠商說不影響整體交期，但請催貨人員留意後續狀況。

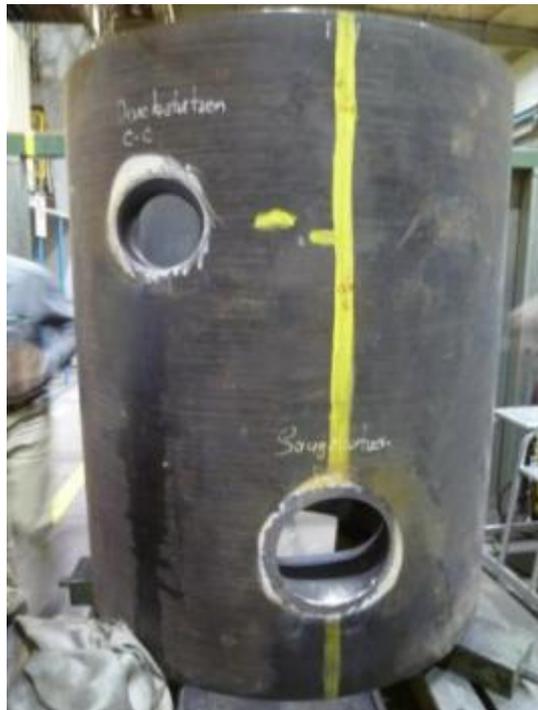
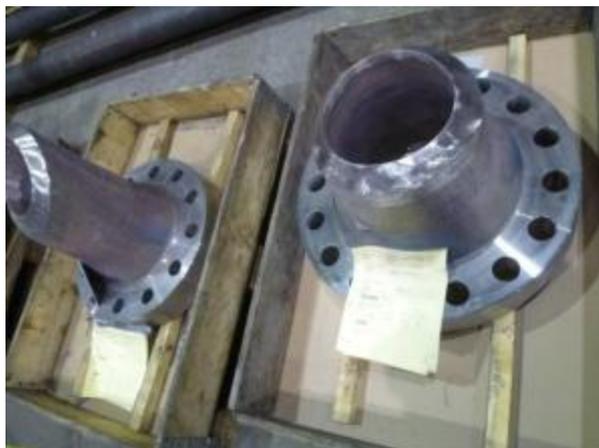
d. 壓縮機外殼已於入口與出口處挖好洞，目前已置於焊接區等待將管嘴焊上。
