出國報告（出國類別：其他）

2015 國際橋梁會議暨第十屆台美 橋梁研討會

服務機關：交通部臺灣鐵路管理局

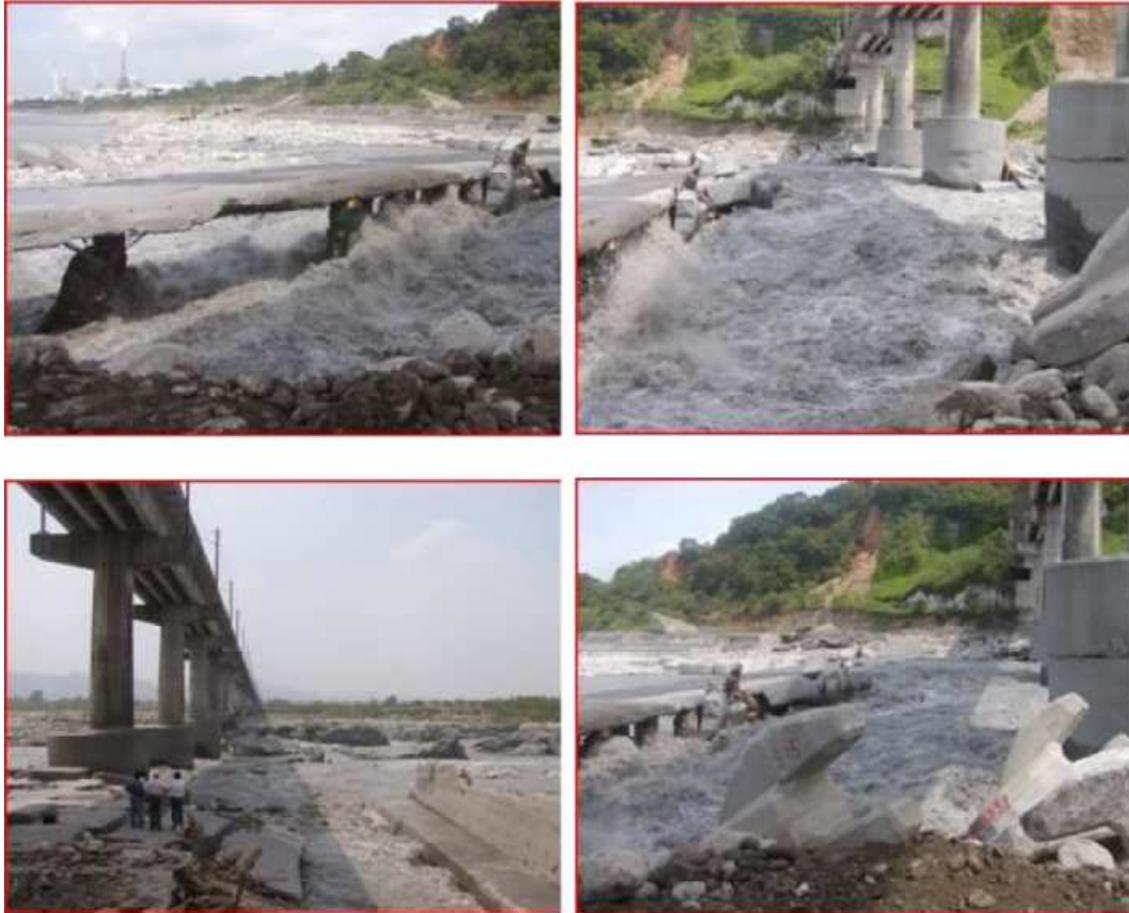
圖 3.7 颱風過後大甲溪橋橋墩及攔水堰沖刷現況

年度	事件	影響
93	敏督利颱風	橋梁下游農田水利會內埔圳攔水堰破壞，河水集中沖刷大甲溪特殊之泥岩地質，使主河道下降。原有河床保護工「攔水堰」基樁裸露
94	海棠颱風	P4-P8 橋墩經量測 24 公尺深度沉箱約裸露 11 公尺。沉箱裸露 13.5 公尺，已超過深度之 1/2。

94	瑪莎颱風	P3-P6 下游攔水堰基樁亦裸露 10 公尺以上，多達 12 根基樁斷裂。 橋梁沉箱裸露 13.5-16 公尺。
----	------	---

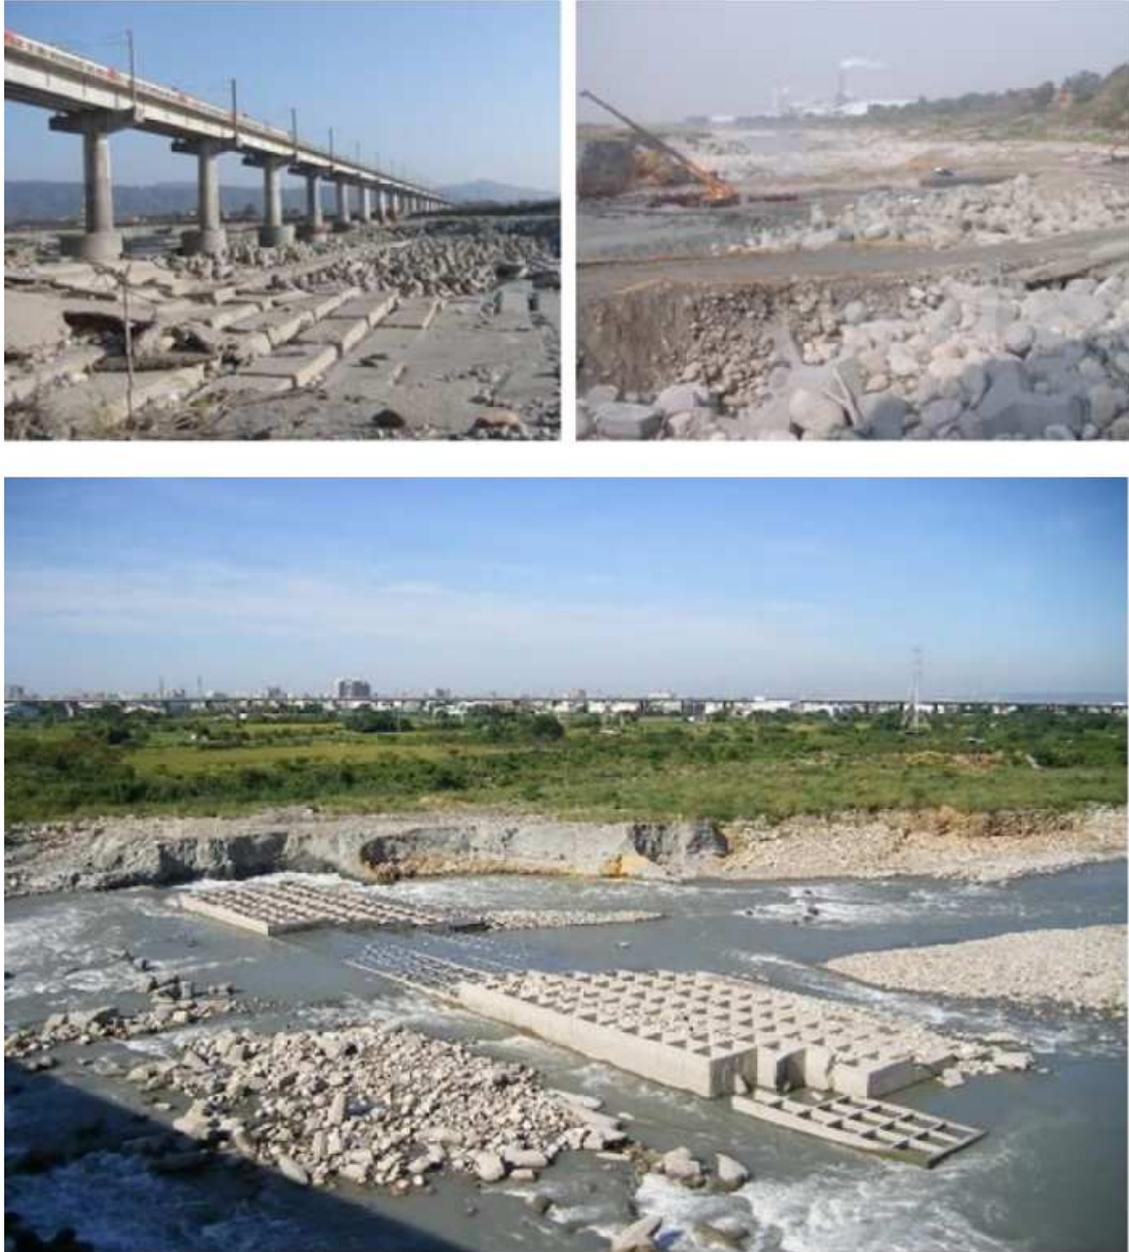
圖 3.8 大甲溪橋下游攔水堰破壞情形

年度	具體內容
94	成立緊急搶險預算調撥消波塊 1350 只投入橋墩 P4-P8 間防護
95	消波塊流失，河道改變再製作消波塊 570 只投入於 P6-P7 間
95	成立河床保護預算，於橋墩上下游各興建一處蜂巢式擋牆，期以河床回淤方式保護橋基
97	因辛樂克颱風等豪雨沖刷及河床不斷下降，消波塊流失、蜂巢式擋牆逐步產生損壞再製作投入消波塊 1420 只

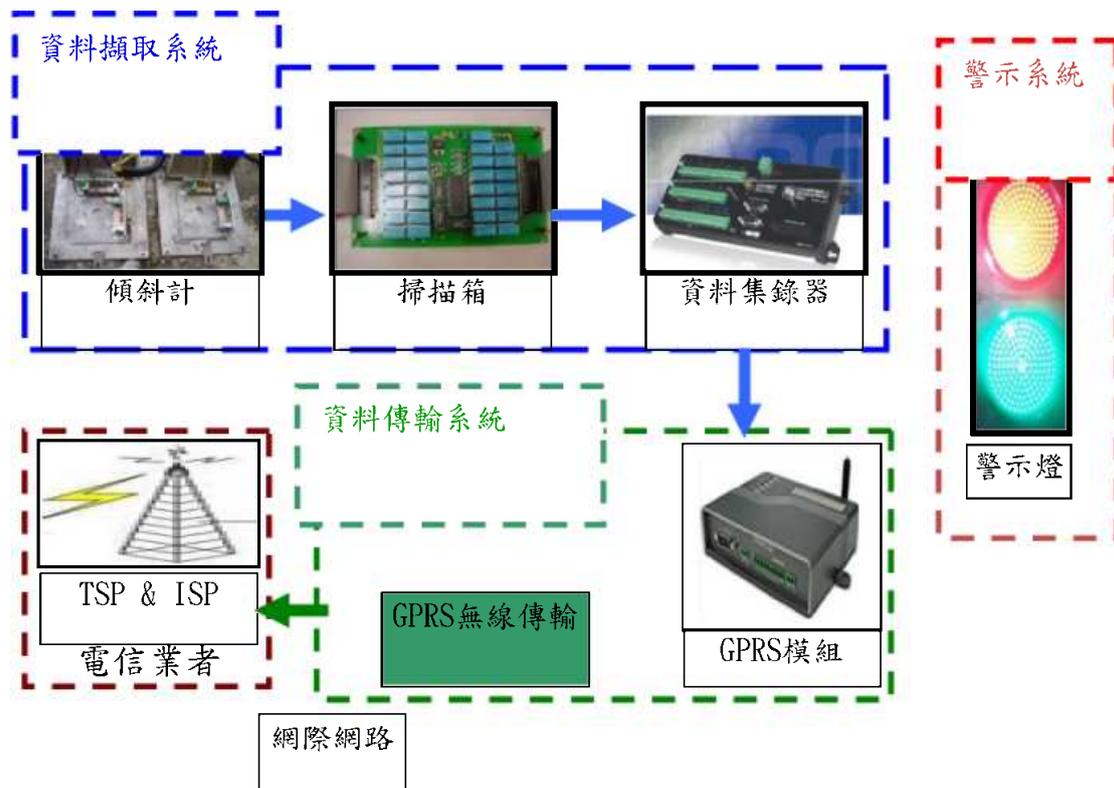
圖 3.9 及時警示通報系統作業流程

爲維行車安全台鐵局於大甲溪橋橋上安裝傾斜計，如達到預警值或警戒值，將訊息傳至橋上警示燈及臨近車站，以提醒駕駛人員減速或停駛，詳如圖 3.9。

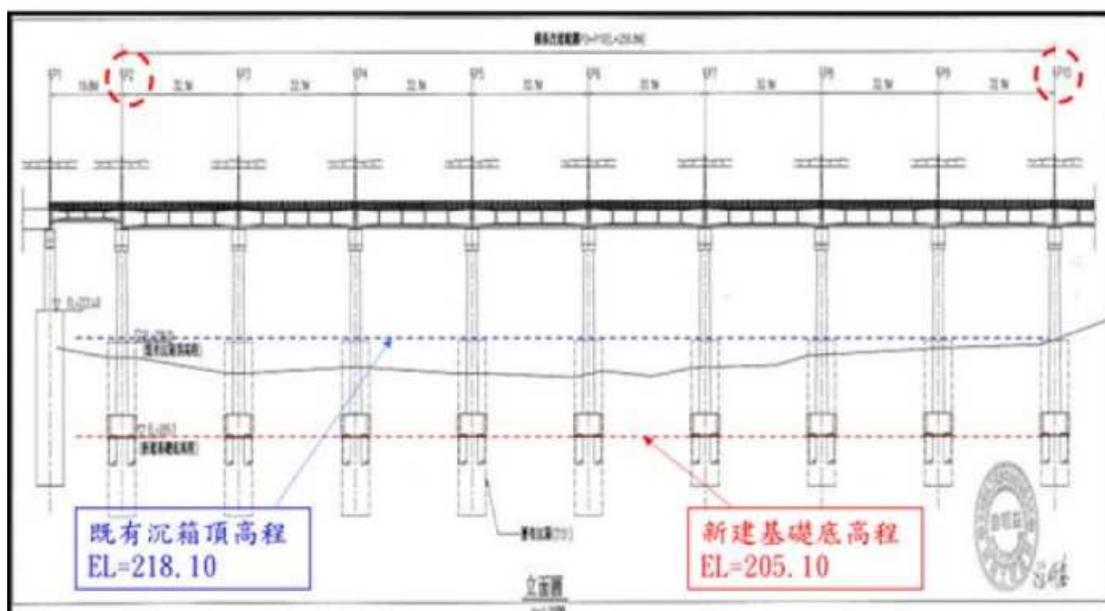
圖 3.10 大甲溪橋新舊基礎對照圖

- (一) 本計畫係在營運中路線橋梁段進行換底工程，故不得產生振動及軌道沉陷影響行車安全。
- (二) 全國首創橋梁換底

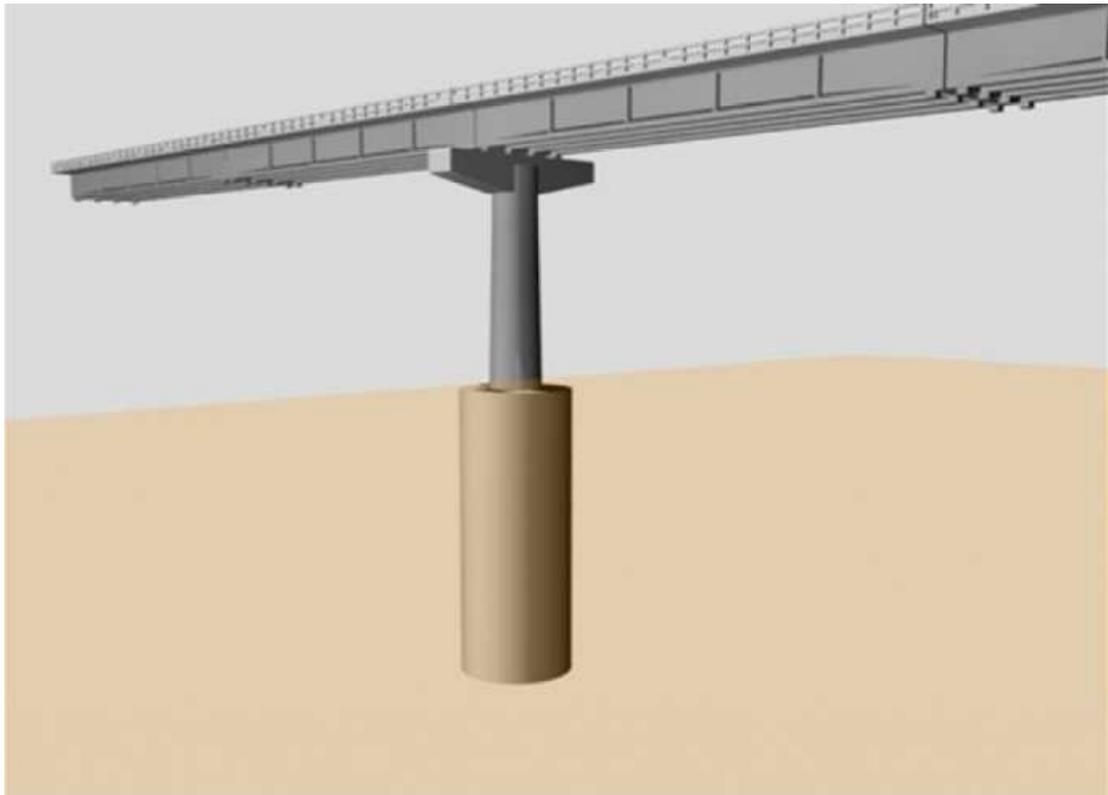
圖 3.11 大甲溪橋原有沉箱基礎

79 年開工，85 年竣工(山線雙軌)；86 年增設攔水堰及保護塊工程	
跨距	32.1M
跨數	26
長寬度	長 802M，寬 105M
上部結構	PCI 型梁
下部結構	變化斷面形圓柱
基礎	沉箱 P2-P6 深 24M，P7-P13 深 20M

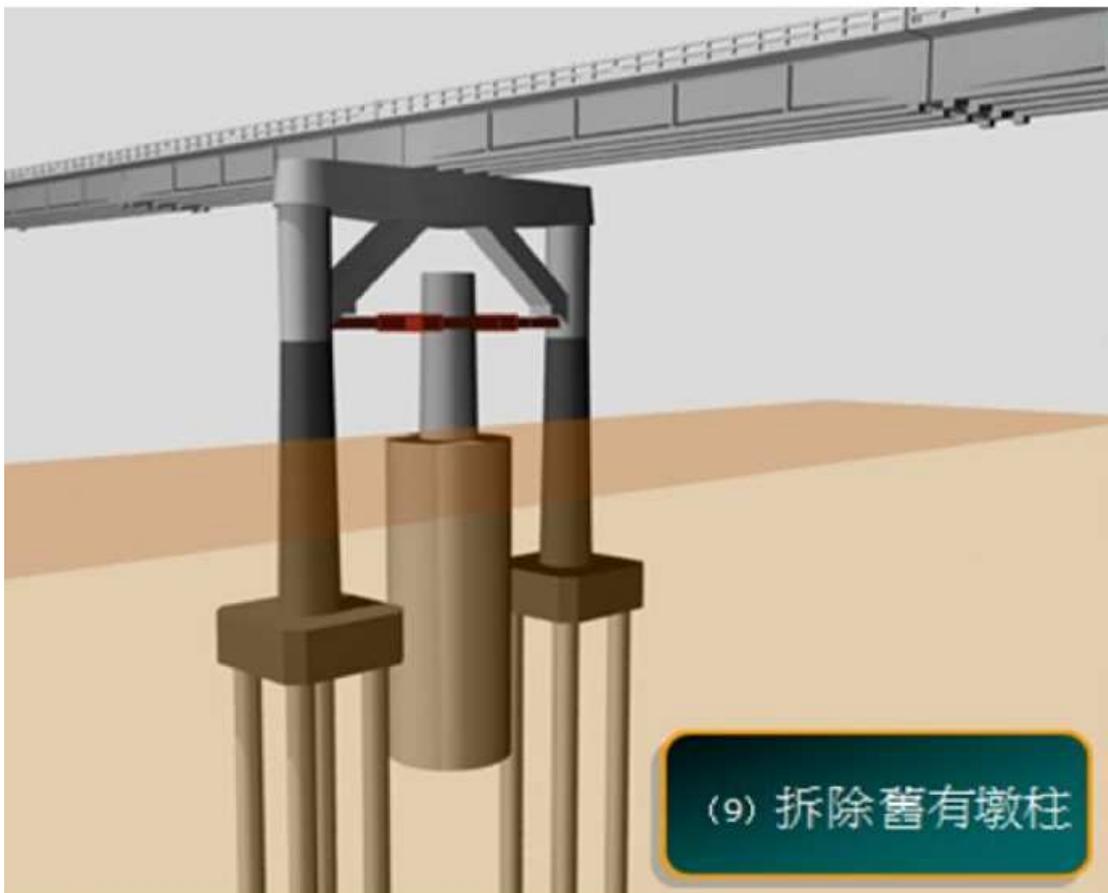
圖 3.12 兩側新橋墩完成後拆除舊有橋墩

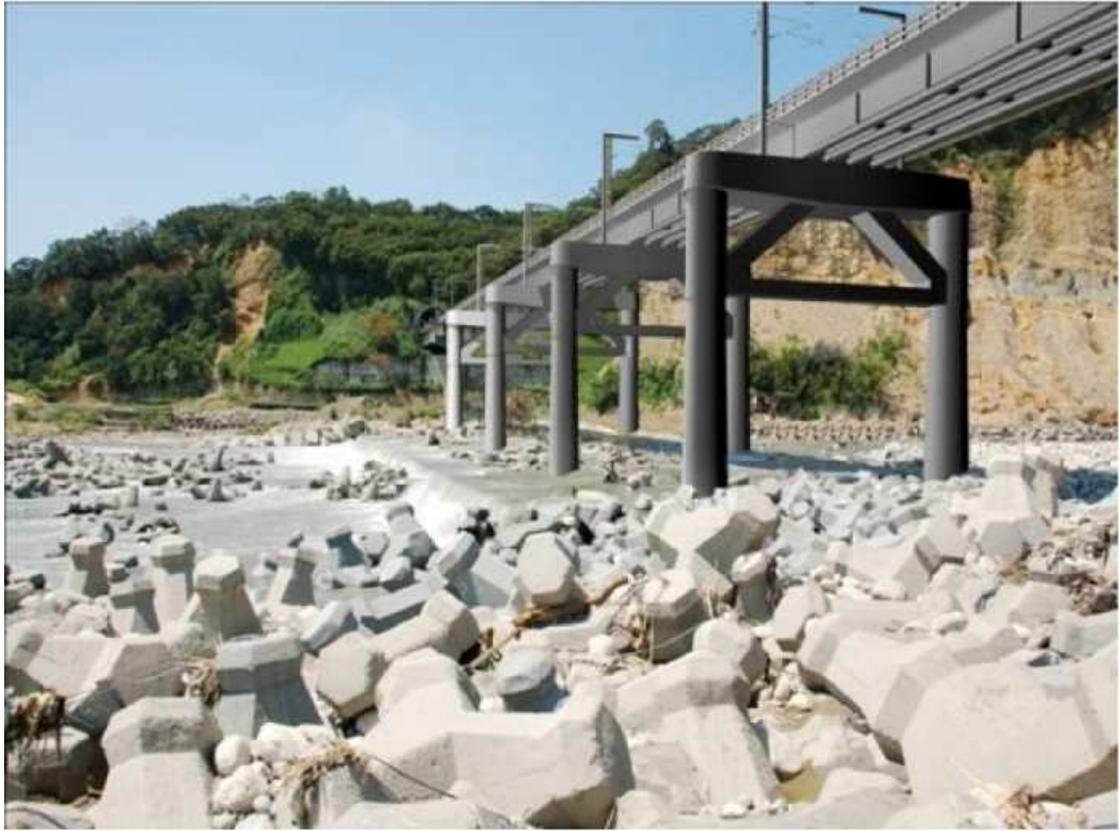
圖 3.13 完工後橋墩示意圖

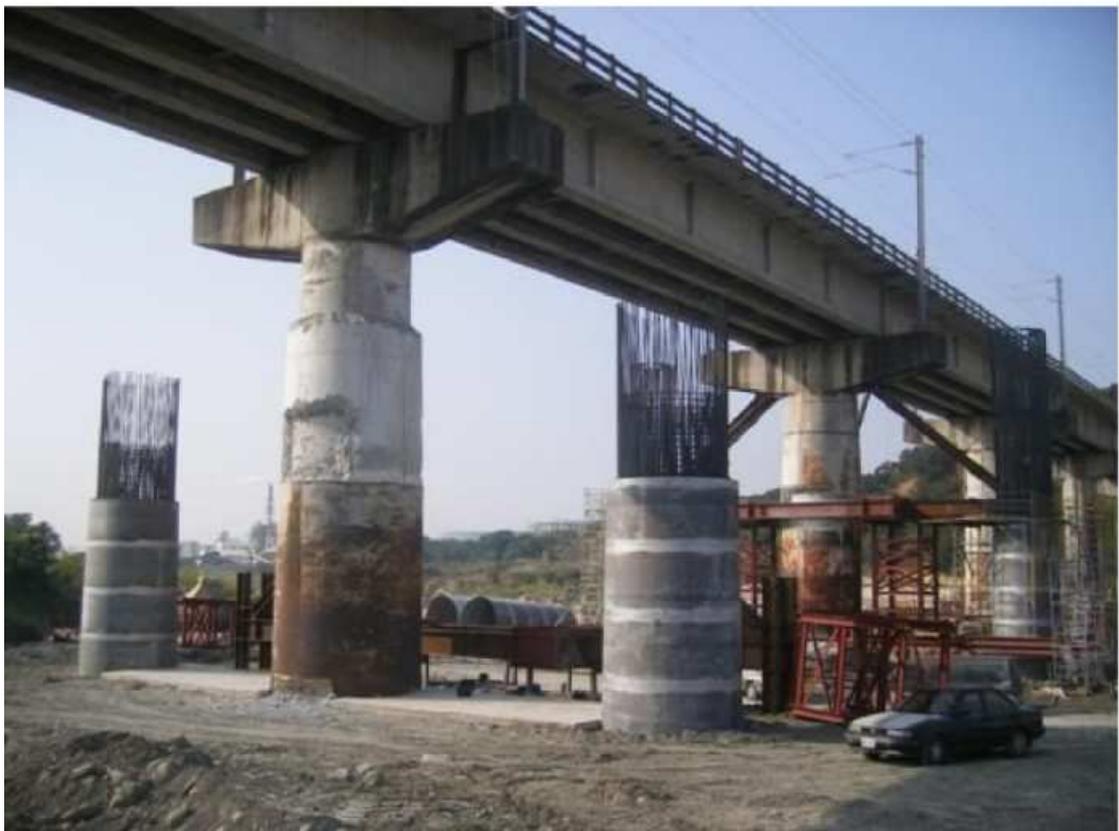
圖 3.14 大甲溪橋新建兩側橋墩

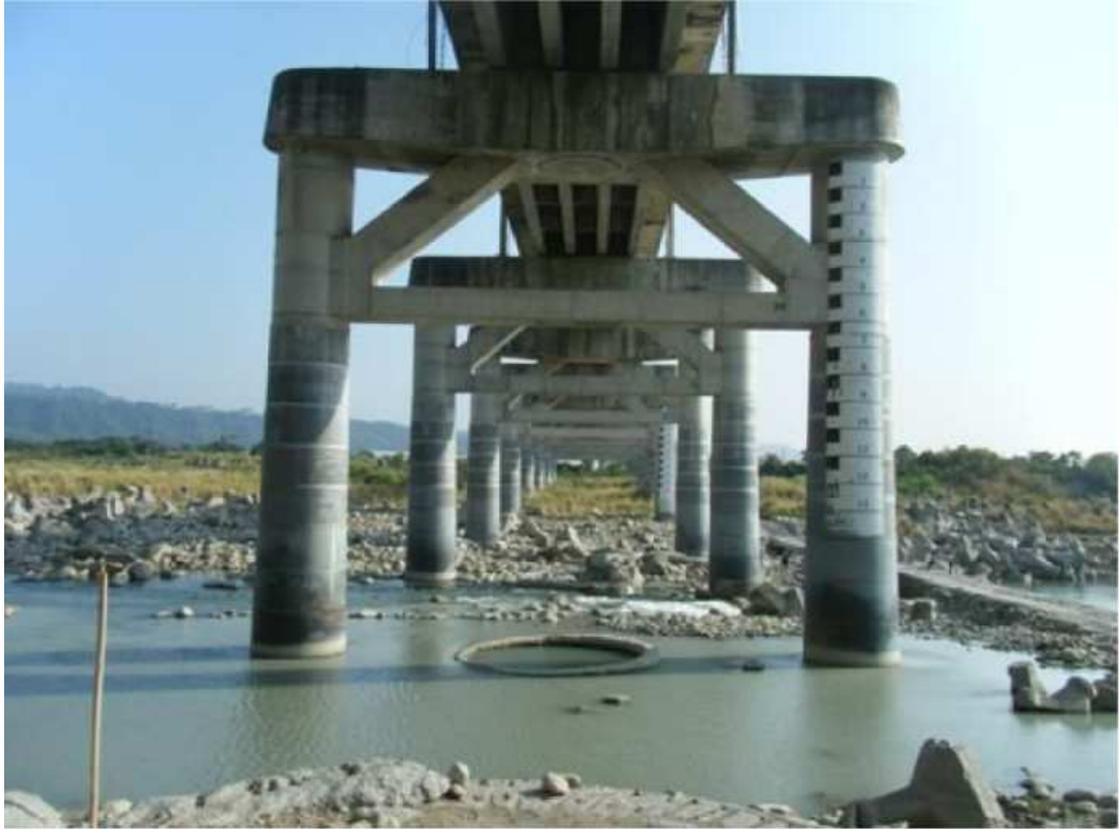
圖 3.15 換底工法完成後照片

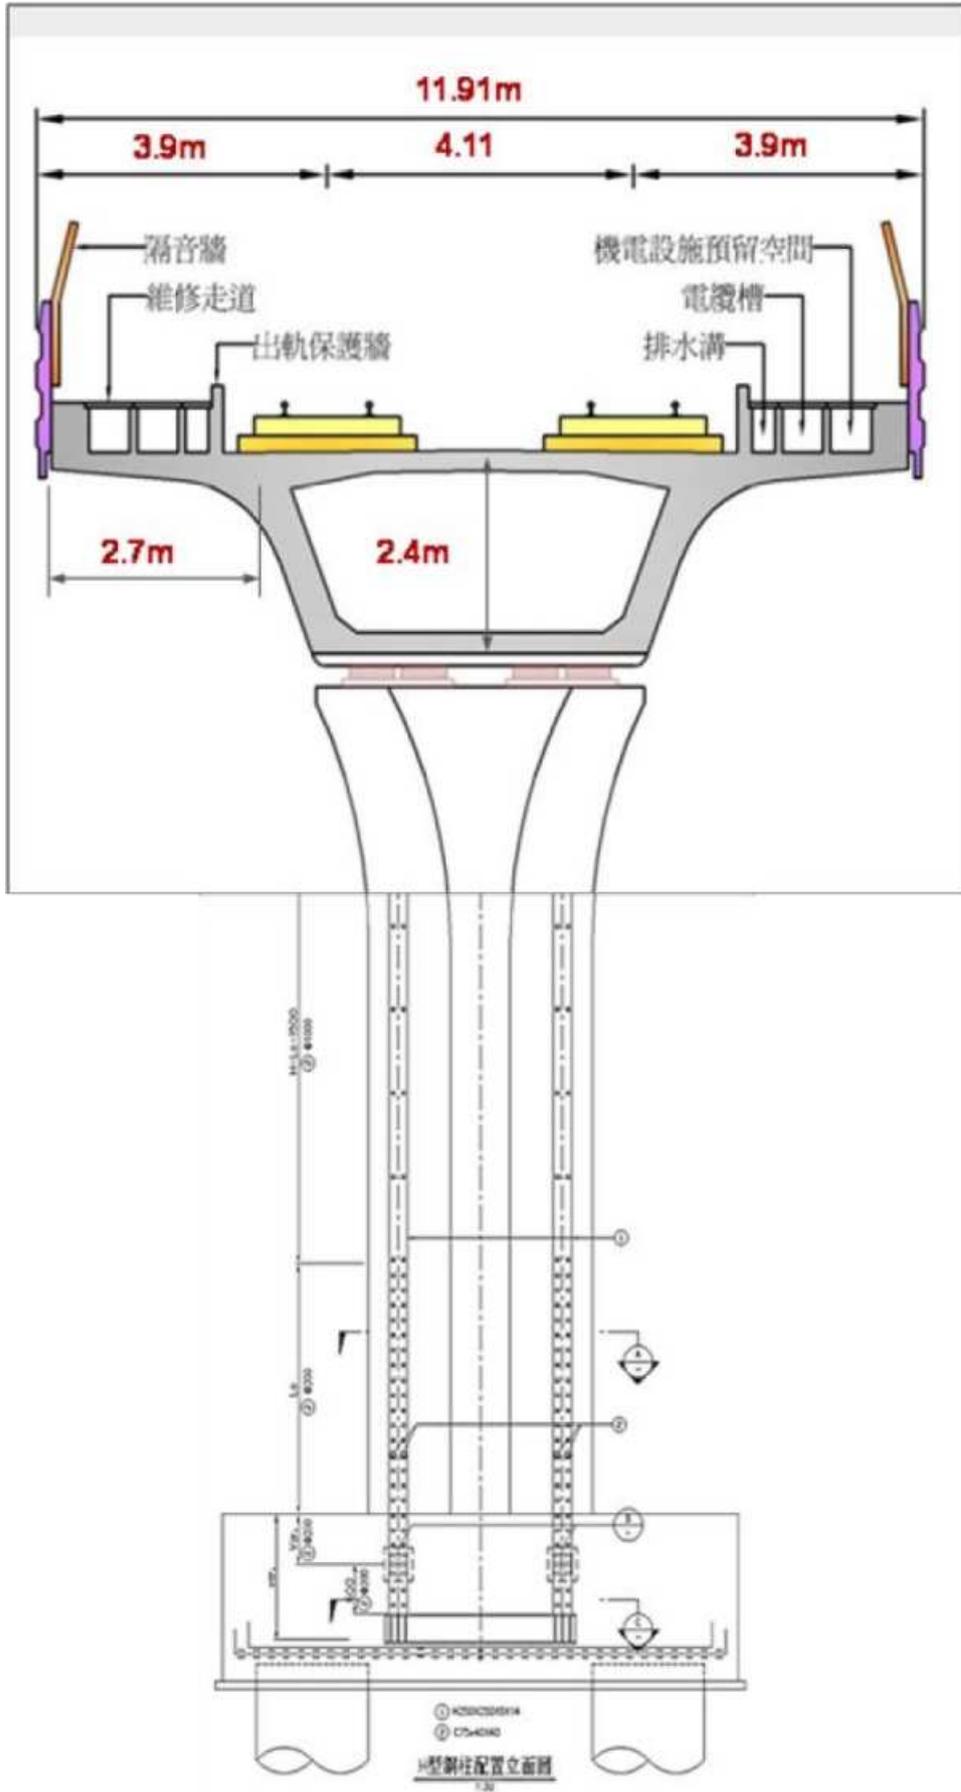
圖 3.20 高架橋橫斷面圖

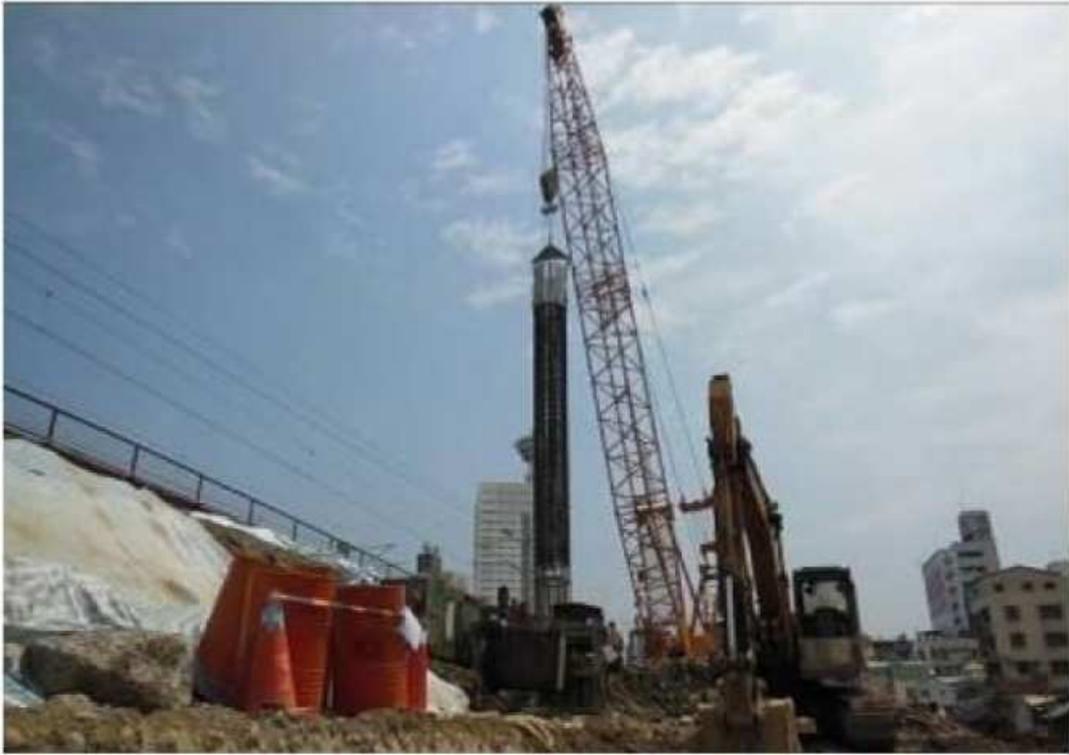
圖 3.21 基樁鋼筋吊裝

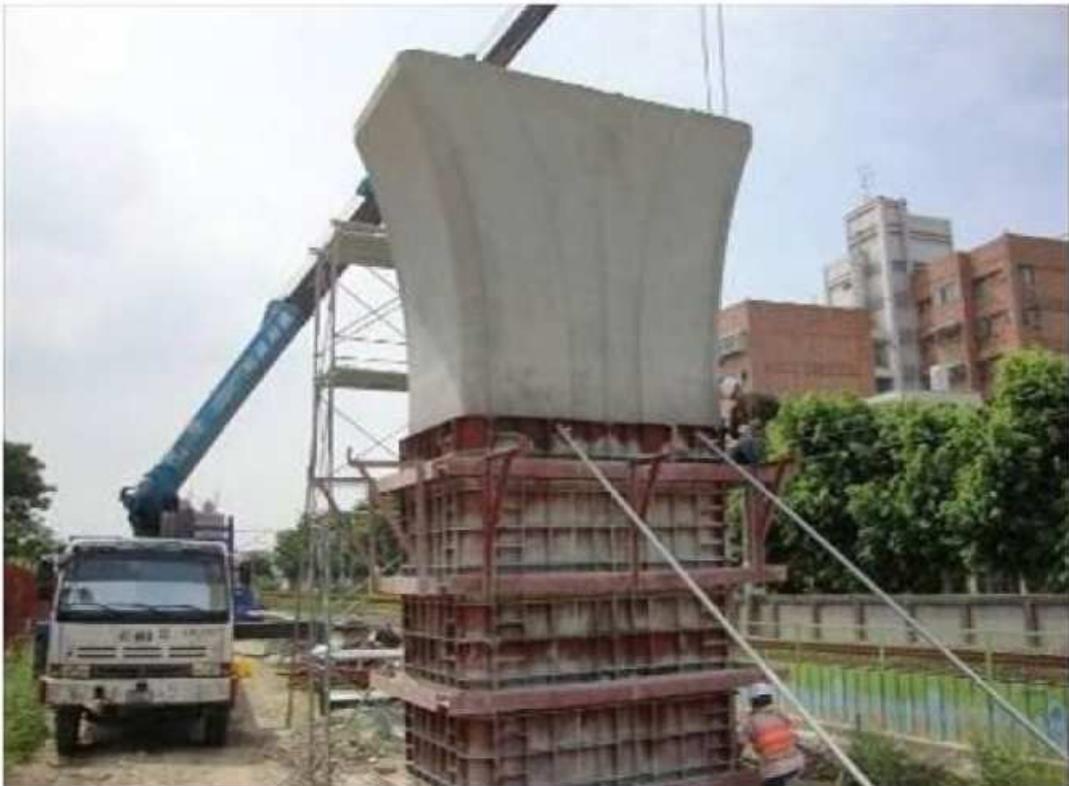
圖 3.22 橋墩鋼模拆除中

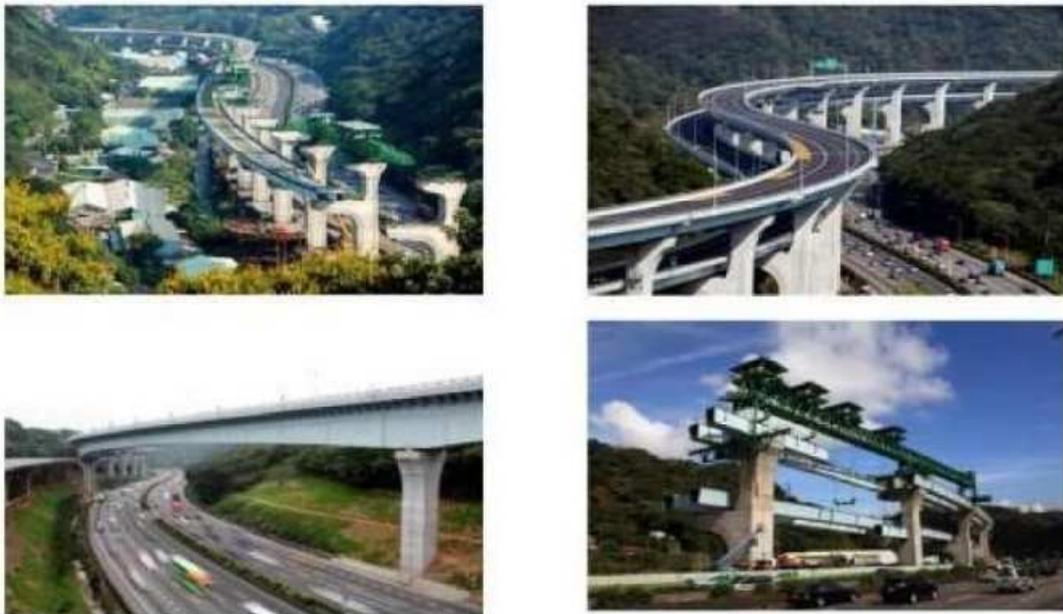
圖 3.23 泰山~林口間施工照片

國道 1 號五股至楊梅段拓寬工程，北銜汐止五股高架橋，南至楊梅收費站北端，全長約 40 公里，自 2009 年(98 年)10 月動工，於 2013 年 4 月完成。本計畫係自營運中國道 1 號向外拓寬，施工時需兼顧營運安全又受限於工址環境及工期因素，採用之鋼樑橋為台灣目前已知最大跨徑。

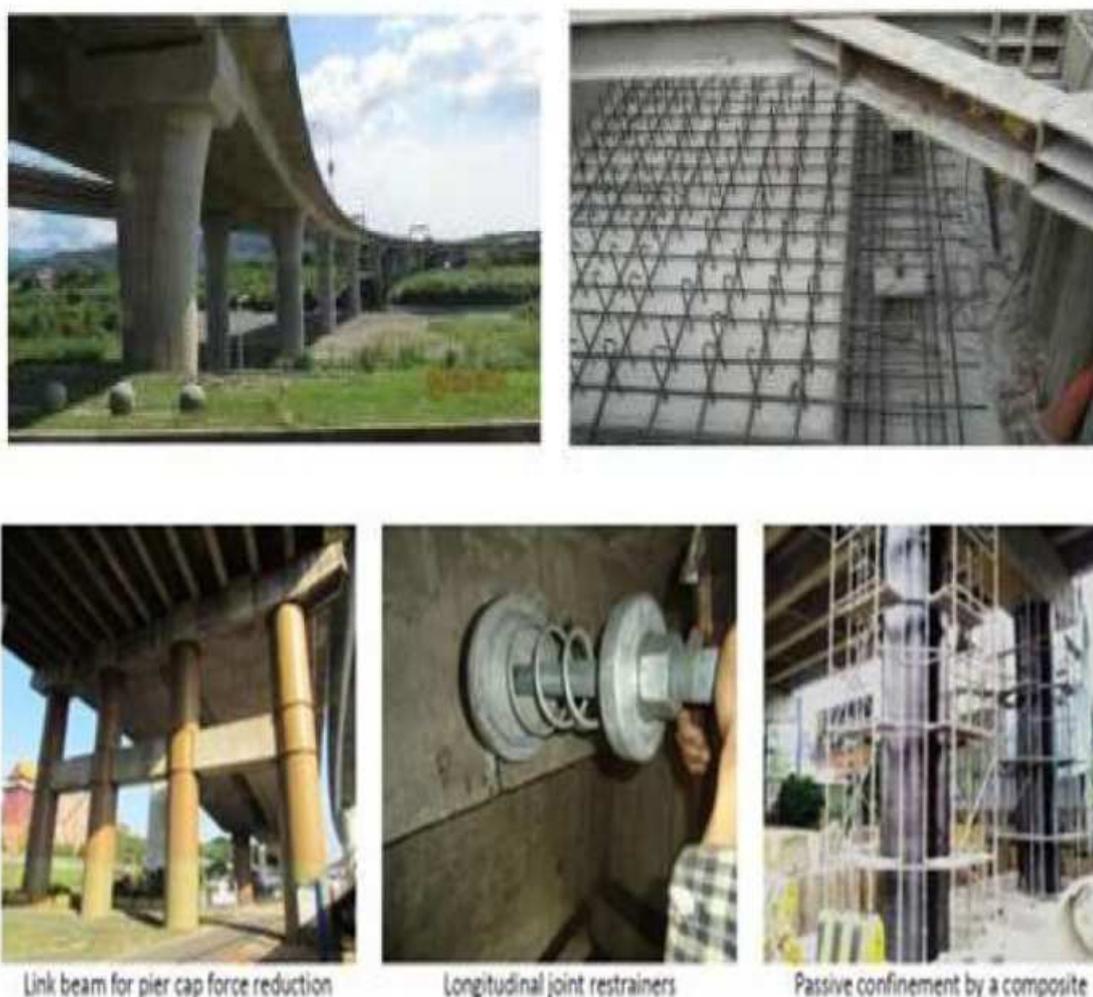
圖 3.28-1 國道高速公路橋梁耐震補強措施 (一)

耐震補強工程計畫，計畫分為三個階段實施：第一階段，國道1號（包括國道2號拓寬工程）已完成；第二階段，國道3號（北段）正在施工中；第三階段，國道3號（中部和南部部分）和國道4號，5，6，8，10正進行可行性研究階段。補強措施包括安裝隔震支座，阻尼器，衝擊傳遞裝置(STU)，防落橋裝置，鋼板包覆，混凝土包覆，FRP 碳纖維包覆，填充剪力牆，連接梁，以及新基等工法。

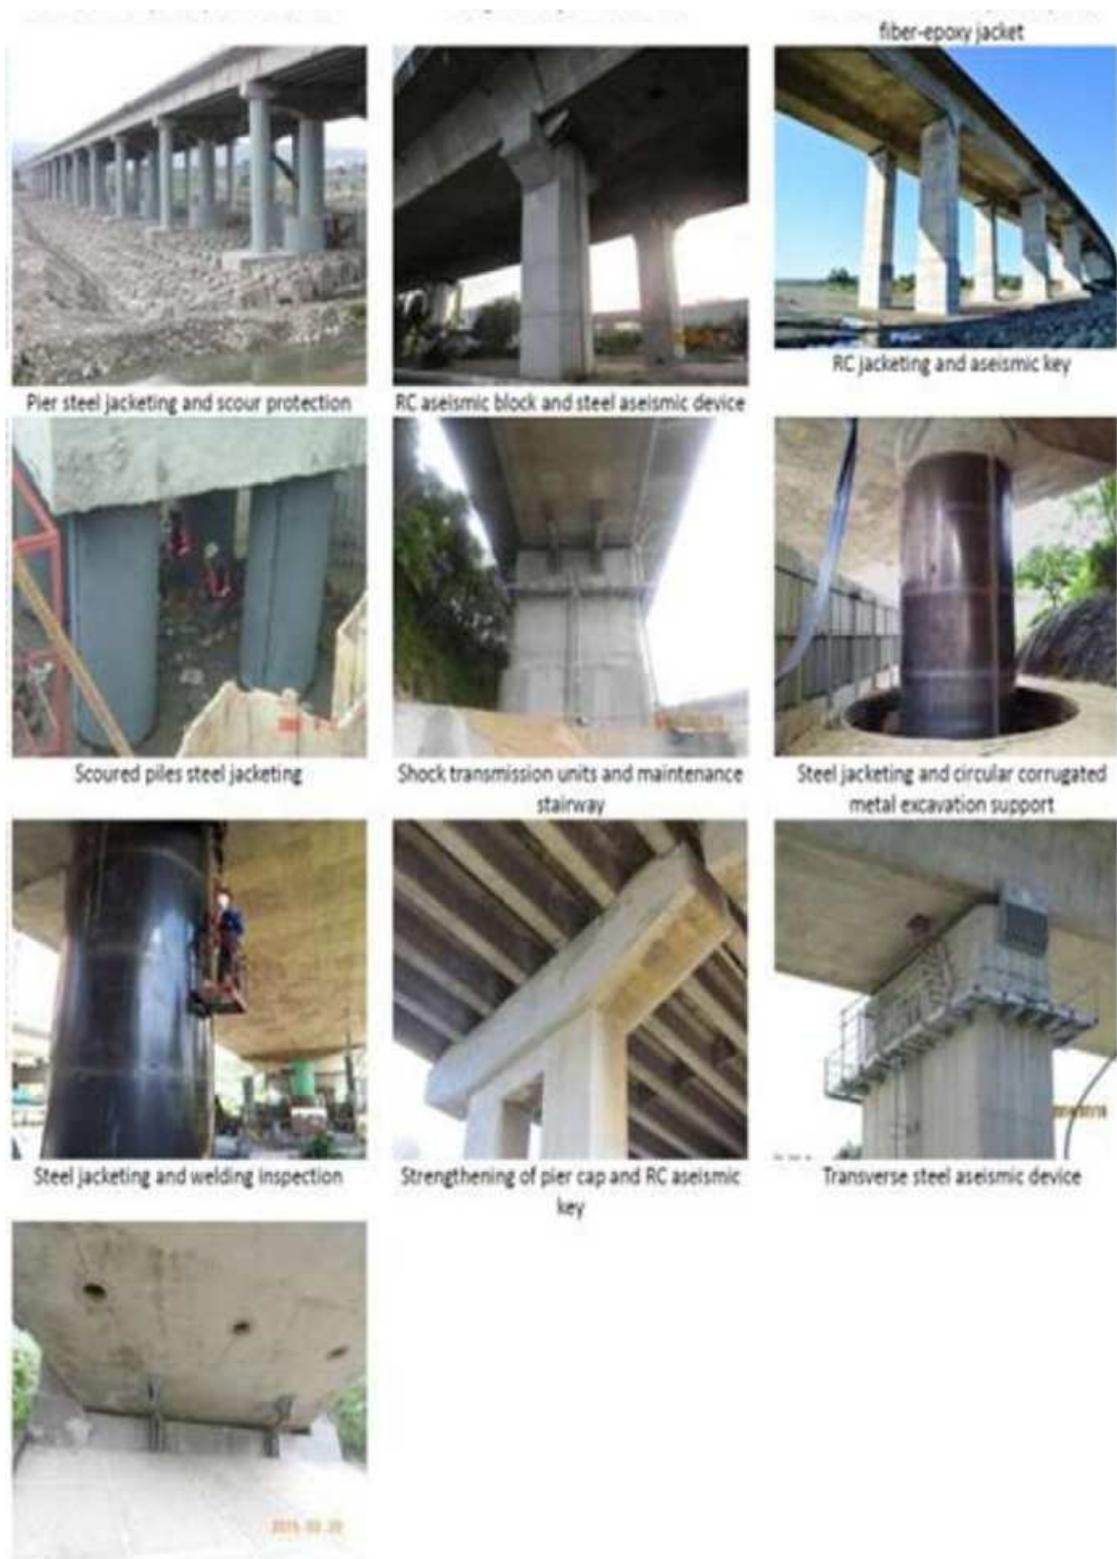
圖 3.28-2 國道高速公路橋梁耐震補強措施（二）

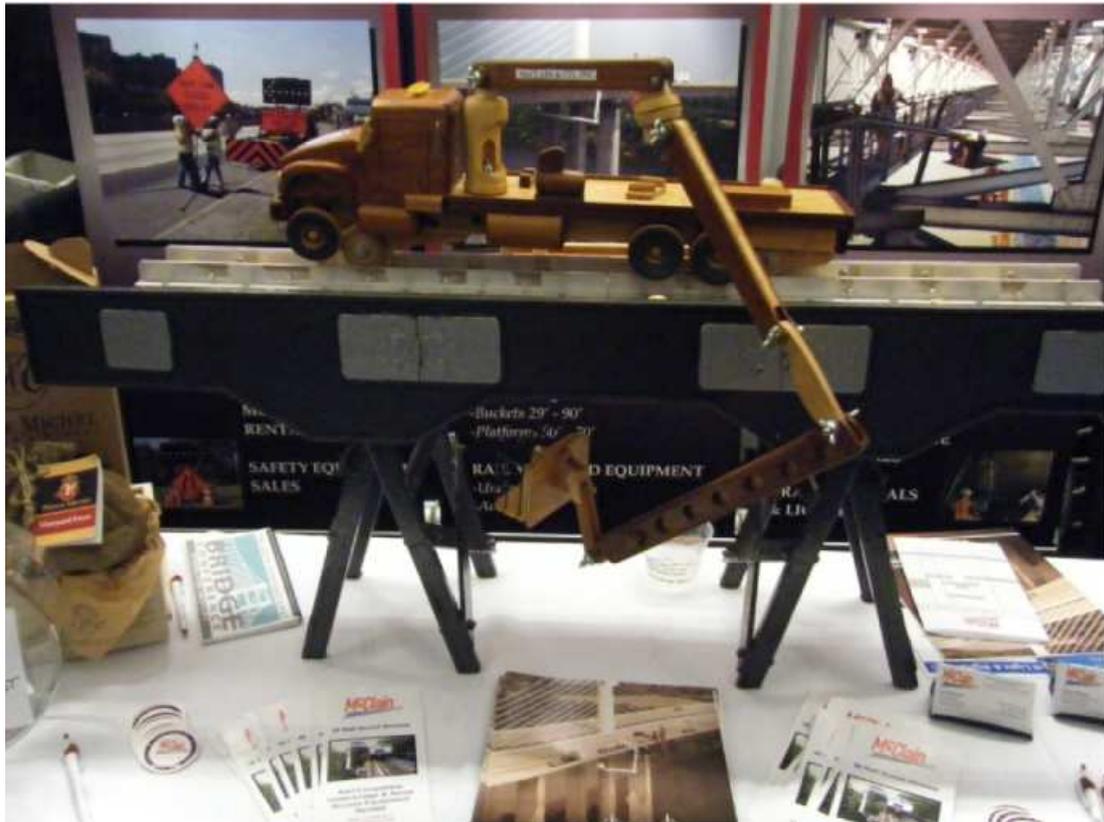
圖 4.1 鐵、公路使用的橋梁檢查車模型

此外，在台灣主題國外側，許多參展攤位，展示了許多機械、材料、儀器、設計及特殊工法等，局內同仁一行三人也逐一造訪，其中最多元，也是最特殊的，當屬橋梁檢查車，但比較可惜的是此檢查車多屬公路橋梁檢查，採車輛附掛三到四節懸臂操作及觀察平台的方式，將人員送至橋面版下方近距離觀測橋樑狀況的設備，操作簡單且安全，但大多數屬租賃性質，並沒有行銷美國海外的計畫及經驗。

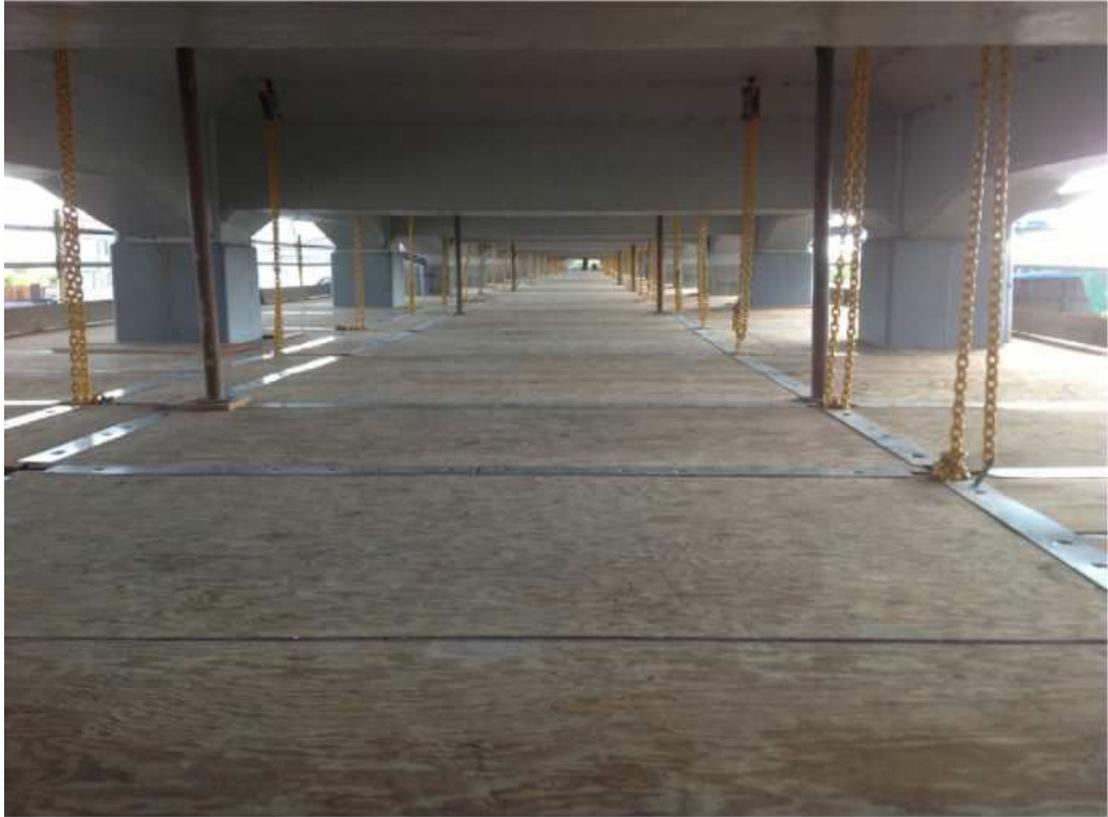
圖 4.2 Quick Deck 架設於橋梁下方

尼索公司(Nisso)的快速安全施工架(QuikDeck & Safway)，也值得台灣借鏡，經過詳盡的結構計算後，它可固定於結構物，如橋面版或屋頂，在其下方搭建工作平台，以供結構檢查或維修之用。其特色為材料單純、施工迅速，每日可完成300-400m²，且外側亦架設欄杆防護，淨空可視現場調整，安全、迅速為其招牌，此工法在日本已普遍使用，JR 名古屋及大宮站近口亦採用 QuikDeck，作為整修車站屋頂之設備。尼索公司日本分公司已有專人與我們聯繫，希望有機會能來台灣為我們介紹。

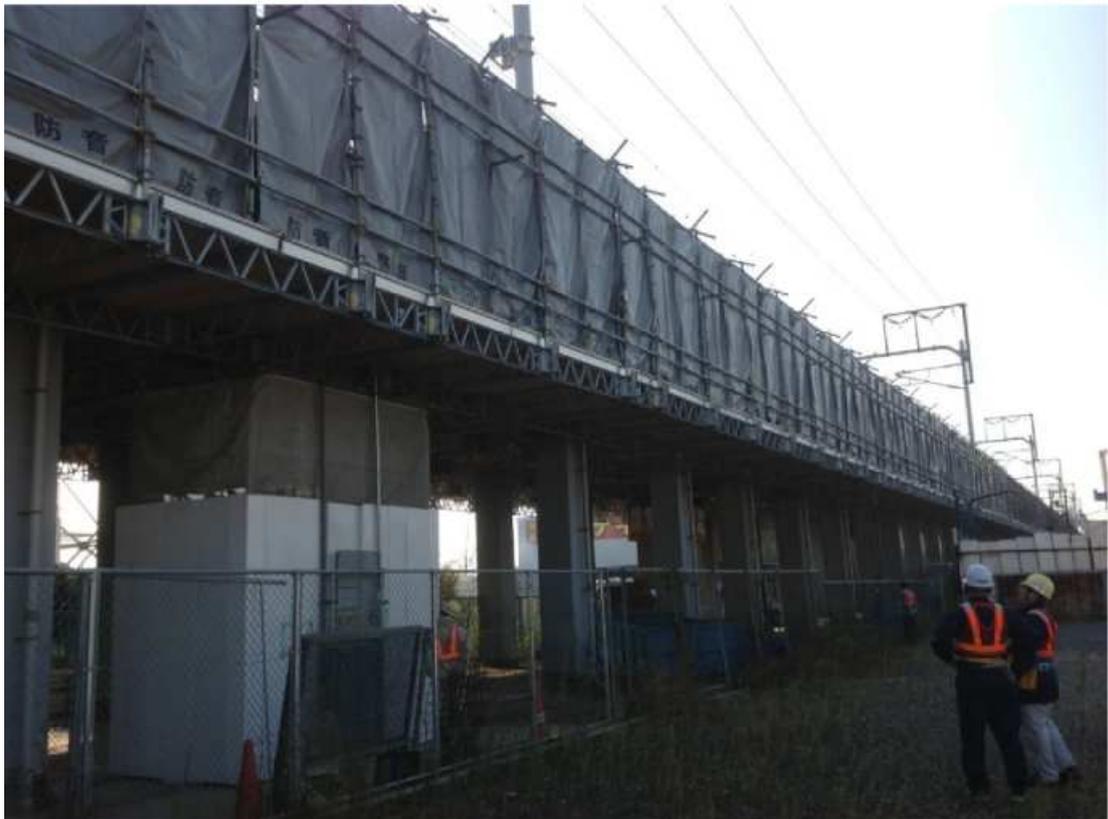
圖 4.3 Quick Deck 架設於橋梁下方於日本鐵路橋架設完成外觀

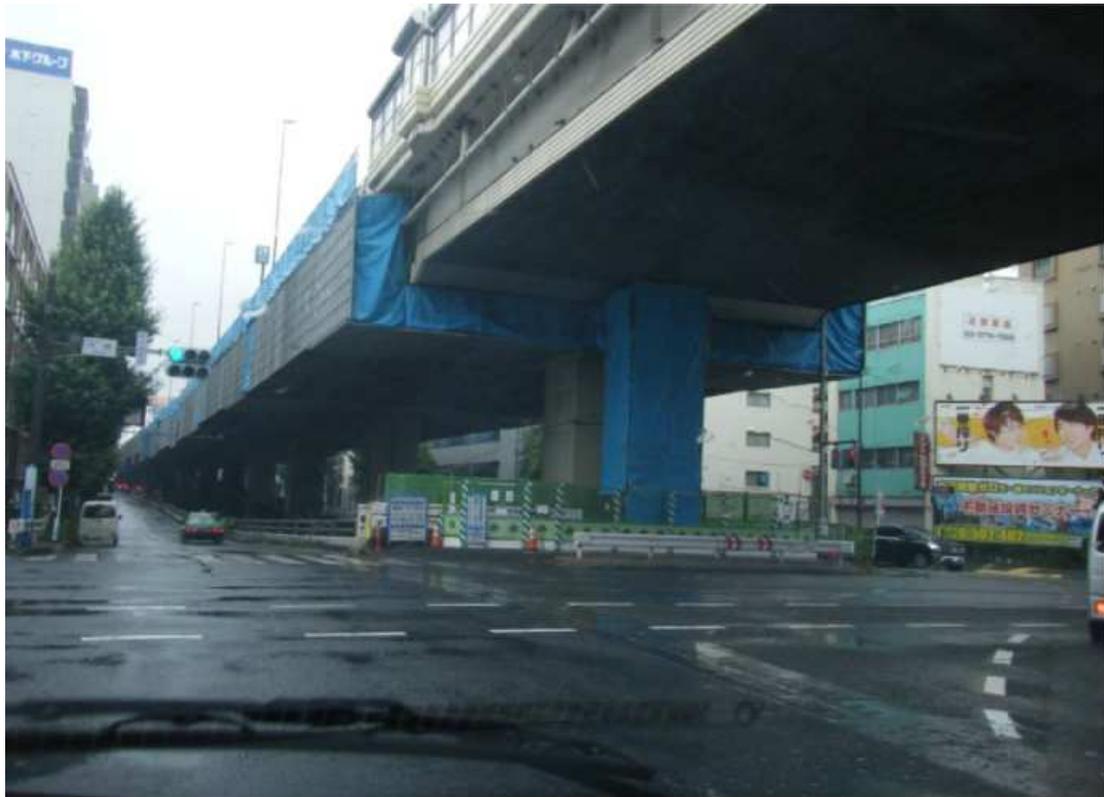
圖 4.4 Quick Deck 應用一般道路橋梁

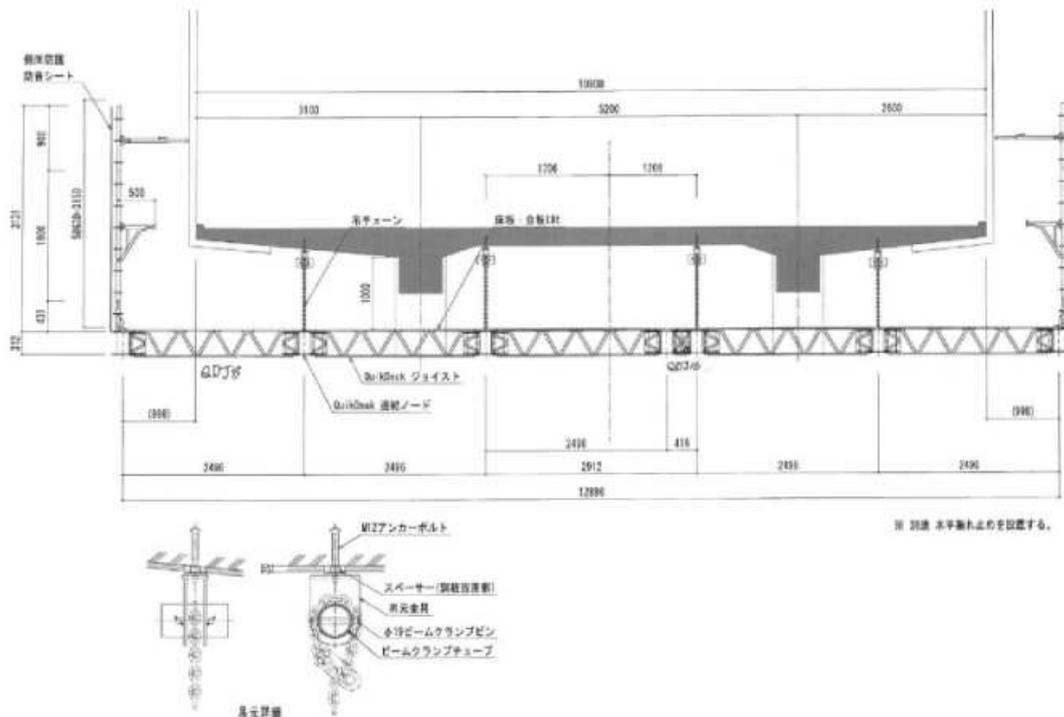
圖 4.5 Quick Deck 橫斷面示意圖

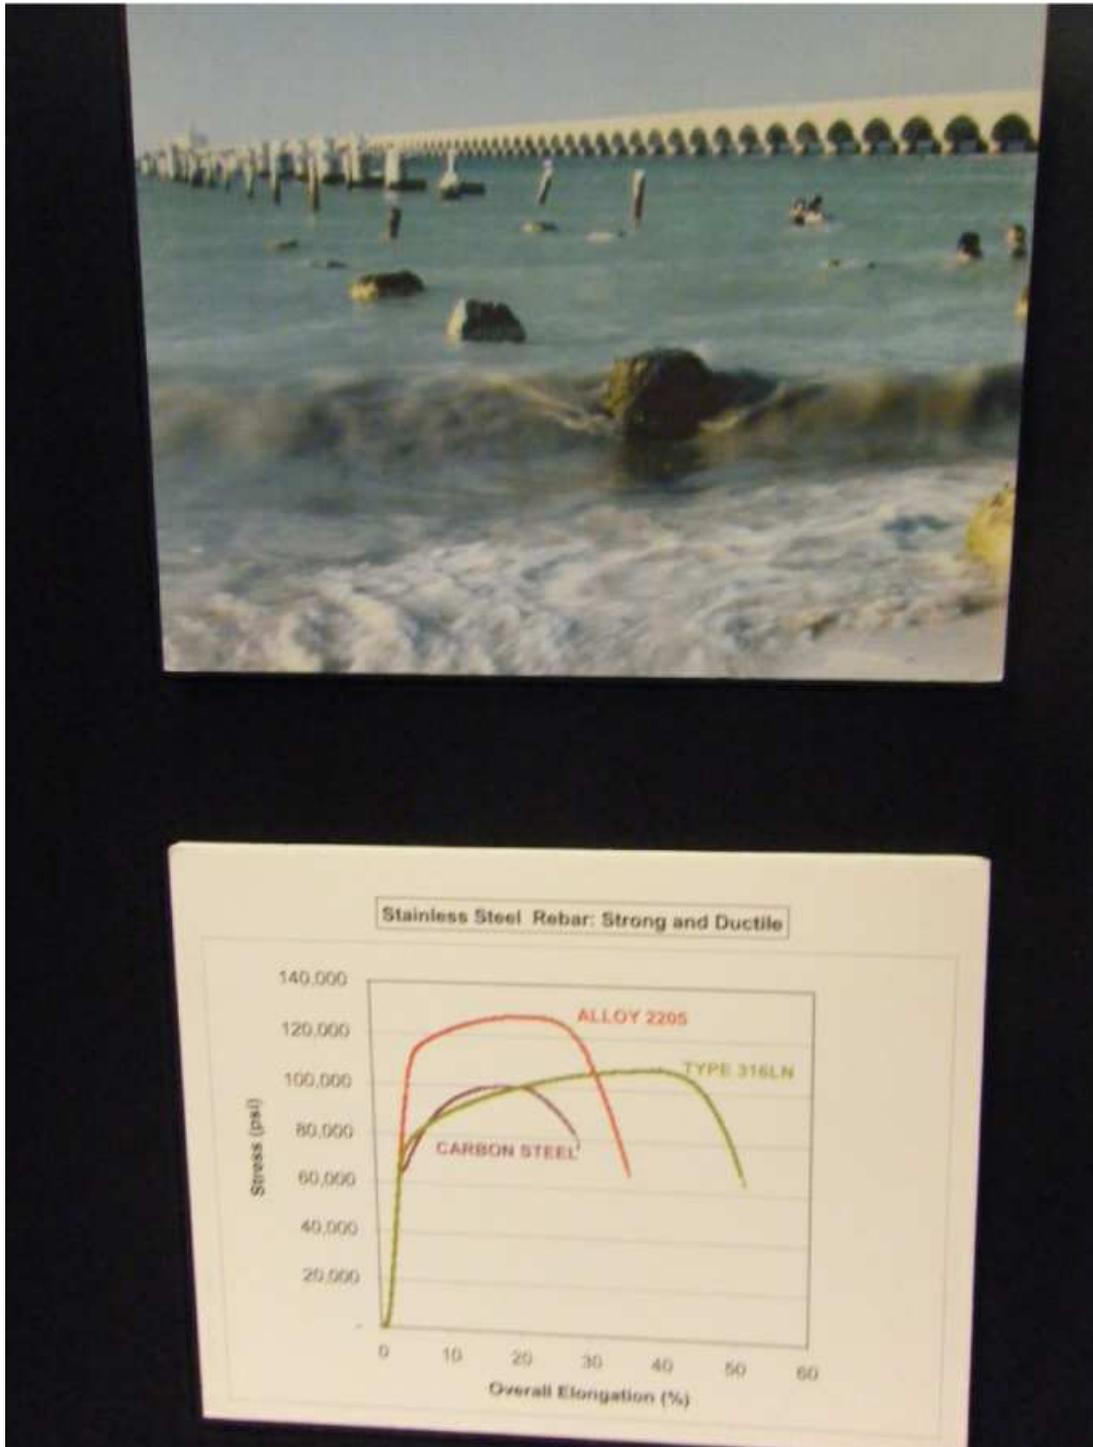
圖 4.7 不銹鋼鋼筋延展性佳，且可適用於易腐蝕環境

另外，不鏽鋼鋼筋對局內而言也是一大亮點，它使用在臨海區域，混凝土結構物常因保護層不足，鋼筋腐蝕而造成混凝土剝落的問題。它的好處在於不怕氯離子侵蝕，而且強度、耐久性無虞，容易裁切及彎曲，裁切處無需再防蝕處理，且符合鋼筋規範，可大大減低混凝土保護層厚度，節省用量。

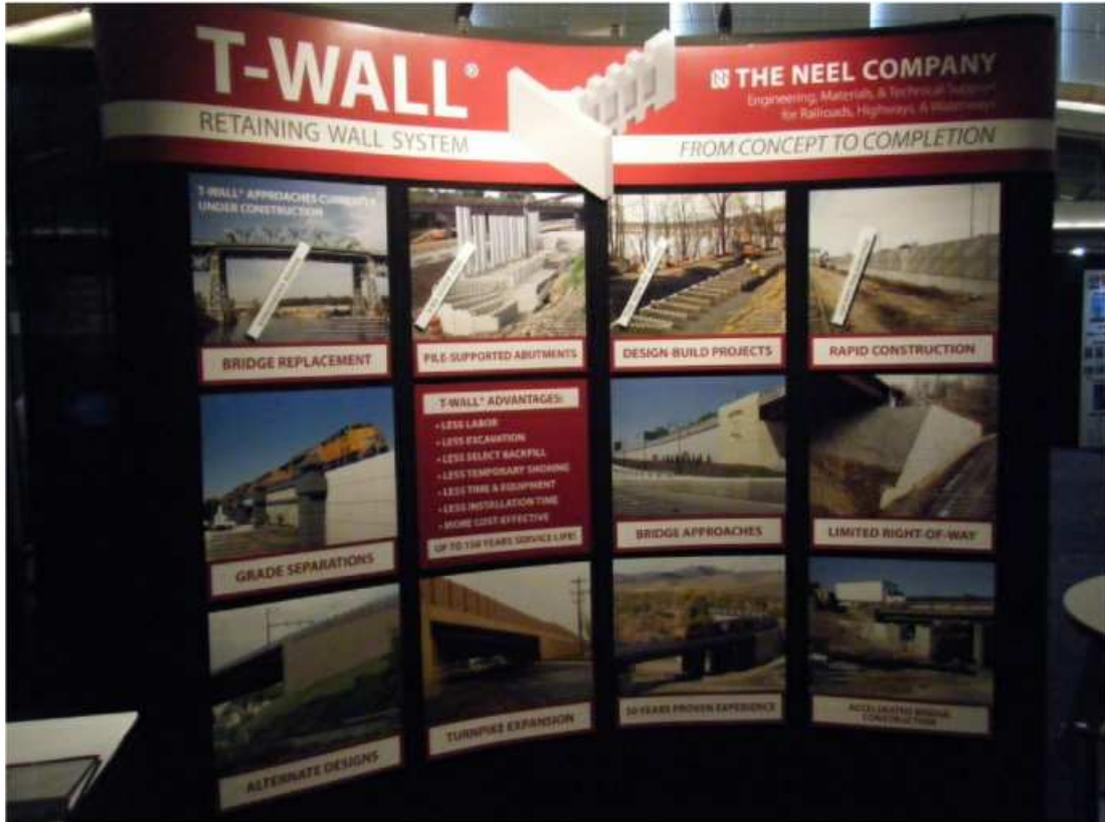
圖 4.9 T-wall 應用於路基及橋台保護實例

擋土牆有一特殊的 T-Wall 基礎形式，可減少開挖面，採預鑄背拉設計以縮短工期，同樣地，這公司只提供設計諮詢服務。隔音牆材料，在展場也有廠商展示，有包覆隔音或吸音材料，也有單獨阻絕音源的材料，特點都是容易組裝，這些資訊都可供本局參考。
